Amasya Gümüşhacıköy’de Kaybolmakta Olan Bir Eser: Irgat Mescidi

A Work That is Being Lost in Amasya Gümüşhacıköy: Irgat Mesjid

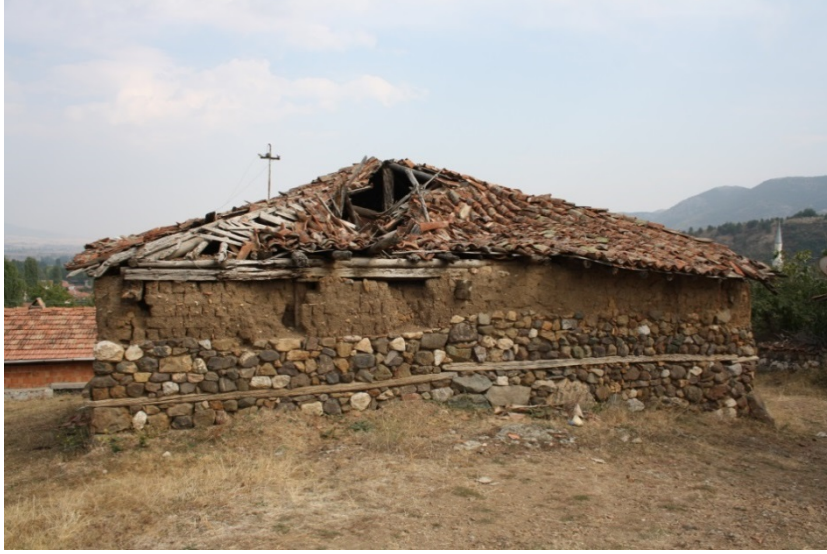
Günümüzde harap ve kullanılamaz durumda bulunan yapının son cemaat yeri yarı yıkık, çatısının batı kısmı çökmüş vaziyettedir (Fot.1). Son cemaat yerinin kuzeydoğu köşesi yıkık durumdadır. Burada bulunan serbest daire kesitli destek yerinden çıkmış yıkılmak üzeredir. Pencere çerçeveleri ve camları kırıktır.

Fot.1 Mescidin batı cephesinden çökmüş çatının görünümü

Sonuç olarak, Irgat Mescidi'nin Gümüş kasabasında yoğun imar faaliyetlerinin devam ettiği bir süreçte inşa edilmiş küçük ölçekli bir mescit olarak, Gümüş'te bulunan diğer mescitlere (Tepecik Mescidi, Çilingir Sokak Mescidi) oranla biraz daha işçilikli olduğu söylenebilir. Bu durum Mescit için vakıf tanzim edilmiş olmasına ve mescit cemaatinin fazla olmasına bağlanabilir. Ancak yapı zaman içinde yıkılmaya terk edilerek unutulmuştur. Harap durumda olan yapının, tamamen yıkılmaktan kurtulabilmesi ciddi bir onarımı gerektirmektedir.

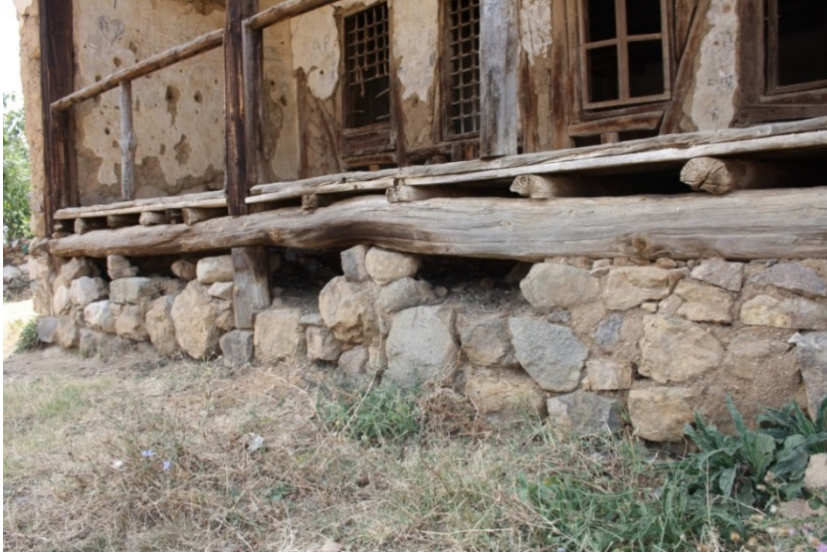
Son cemaat yeri toprak zeminden yüksek tutulmuş, moloz taşlarla yapılmış bir subasman üzerine oturmaktadır (Fot.2). Yapının minaresi bulunmamaktadır.

Fot.2 Mescidin son cemaat yerinin zeminindeki moloz taşlı subasman

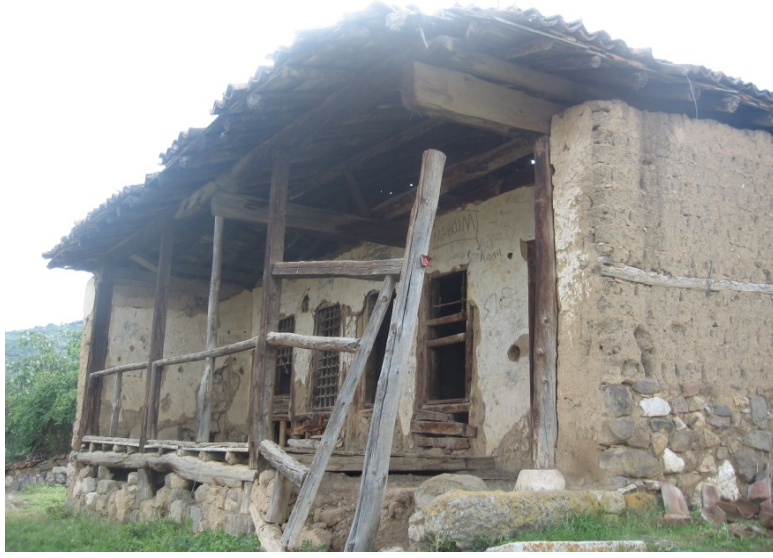
Yapının doğu cephesinin önüne, kuzey-güney doğrultusunda uzanan dikdörtgen biçimli son cemaat yeri dayanmaktadır. Son cemaat yerinin doğu sınırını belirleyen kuzey-güney hattına düzensiz aralıklı, üçü kare, ikisi daire kesitli beş ahşap destek yerleştirilmiştir (Fot.3). Güneyi kapalı olan son cemaat yerinin, güneydoğu köşesindeki kare kesitli ahşap destek duvara sabit haldeyken; diğer destekler serbest haldedir. Kuzeyi açık olan son cemaat yerinin kuzeydoğu köşesindeki daire kesitli iki

destekten, güneydeki kuzey duvarına bitişik konumdadır. Sadece bu destek daire şeklinde taştan bir kaideye oturmaktadır. Diğer desteklerin hiçbirinde kaide bulunmamaktadır. Desteklerin zemininden yaklaşık 1 m kadar yükseklikte, desteklere dik olarak çakılmış ince ahşap çıtalarla yapılmış bir korkuluk bulunmaktadır. Desteklerin üzerlerine kuzey-güney doğrultulu bir giriş atılmıştır. Ortadaki daire kesitli desteğin üst kısmı diğerlerinden daha alçak tutularak bu mesafe harimdeki ana girişten gelen uzantıyla kapatılmıştır. Doğu-batı doğrultulu daha kısa boyutlu girişler saçak kısmını da oluşturmak üzere son cemaat yerinin doğu sınırını belirleyen ana girişten yaklaşık 0.50 m daha dışa taşırılmıştır. Son cemaat yeri girişlemesi üstten kaplamalı tavan ile örtülüdür. Oldukça harap durumda bulunan son cemaat yerinin tabanı kuzey-güney doğrultusunda yerleştirilmiş ahşap çıtalardan oluşmaktadır.

Fot. 3 Son cemaat yerini taşıyan desteklerden görünüm

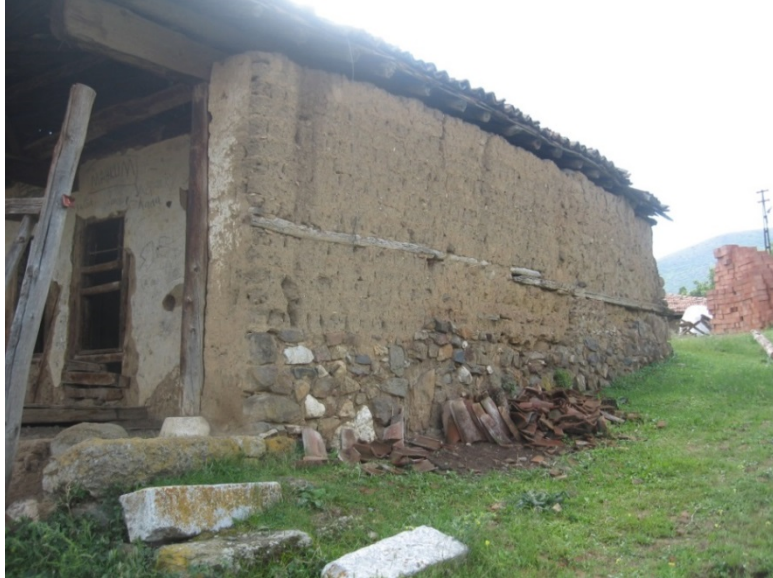
Yapının kuzey (Fot.4) ve batı cepheleri (Fot.5) sağır tutulmuştur. Doğu duvarının kuzey köşesine yakın açılmış, dikdörtgen biçimli bir kapı açıklığından yapıya girilmektedir (Fot.6). Giriş kapısının güneyinde ahşap dikdörtgen çerçeveli, lokma parmaklıklı dört pencere bulunmaktadır (Fot.7). Güney cephede, saçak hattına yakın açılmış iki mazgal pencere açıklığı yer almaktadır. Bu cepheden bakıldığında zemindeki kot farkı belirgin bir biçimde görülmektedir.

Fot. 4 Mescidin kuzey cephesinden genel görünüm

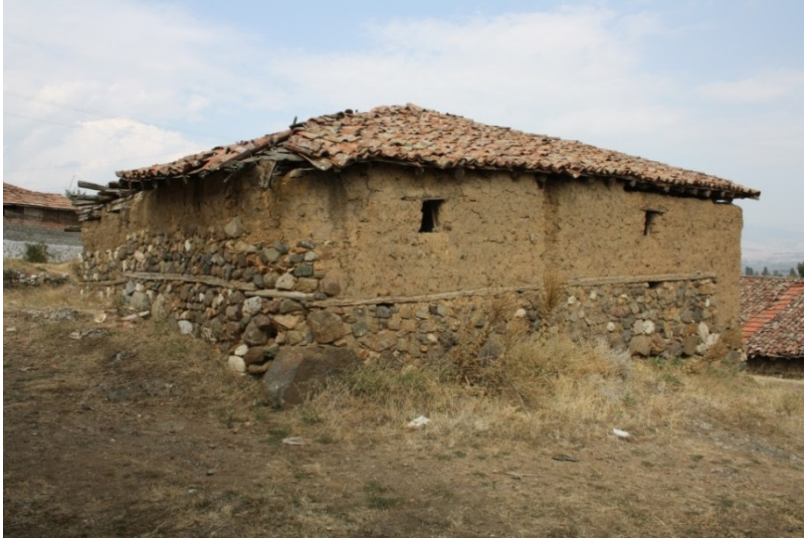
Fot. 5 Mescidin güney ve batı cephelerinden genel görünüm

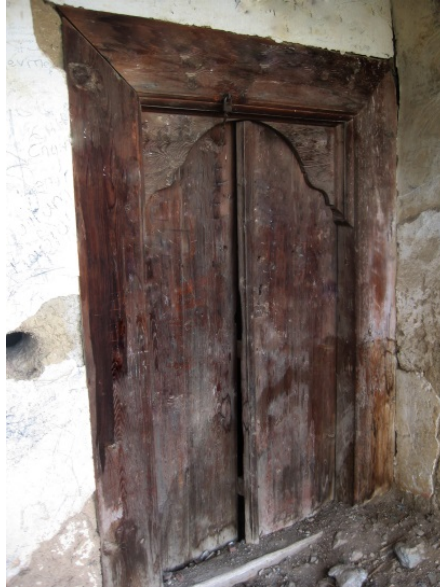
Fot. 6 Harime girişi sağlayan kapıdan görünüm

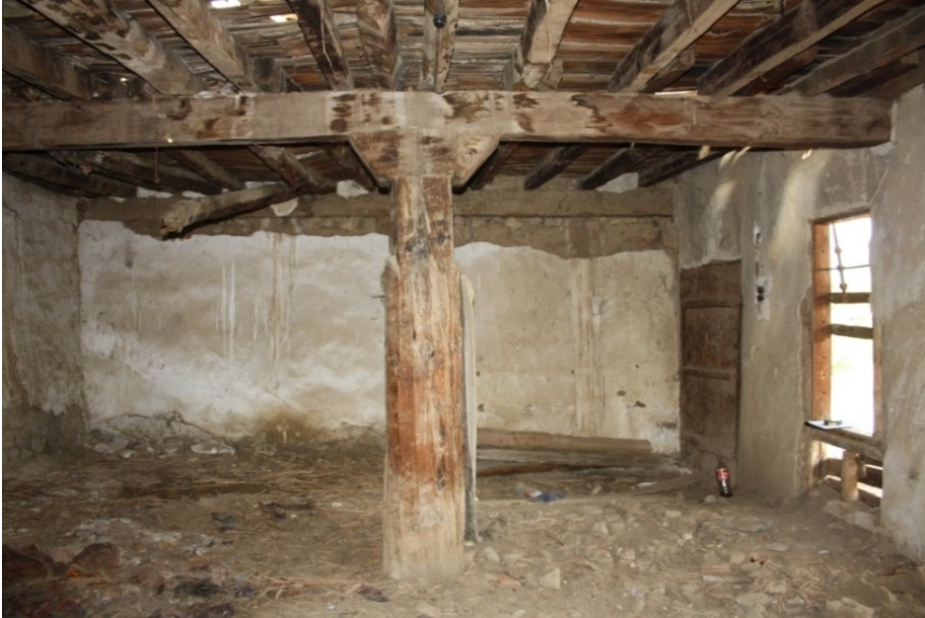
Harime son cemaat yerinden geçilerek, doğu cephe duvarında bulunan çift kanatlı ahşap kapıyla girilmektedir. Harimde, kuzey duvarına biraz daha yaklaştırılmış, mekânı yaklaşık olarak ortalayan daire kesitli kalınca bir destek bulunmaktadır (Fot.8). Destek altta daha kalın, üstte ise oyularak daraltılmış durumdadır. Daraltılmaya başladığı kısımda desteğin çevresini dolanan zikzaklı basit bir bezeme yer almaktadır. Desteğin üzerine doğu-batı doğrultusunda uzanan profilli bir yastık yerleştirilmiştir (Fot.9). Bu yastık üzerine ayrıca yine doğu-batı doğrultulu, uçlarından doğu ve batı duvarlarına saplanan kalın ana giriş atılmıştır. Ortadaki desteğin taşıdığı bu ana giriş üzerine atılan hepsi aynı kotta bulunan girişlerin harimin saf düzenini belirleyici bir özelliği bulunmamaktadır. Dikdörtgen tabanlı, orta destekli harim mekanı, girişlemesi üstten kaplamalı tavan ile örtülmüştür (Fot.10).

Fot. 8 Harim tavanını taşıyan ahşap direk

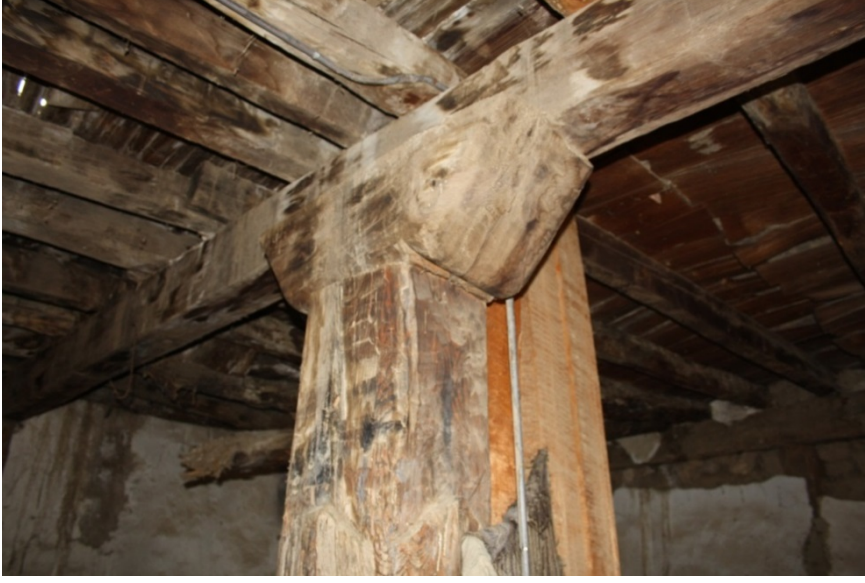
Fot. 9 Ahşap direk üzerinde yer alan yastık

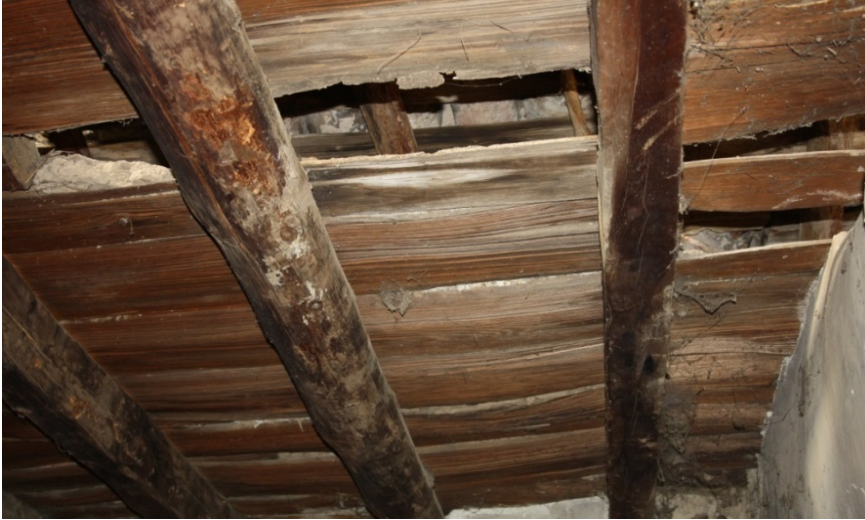
Fot. 10 Harimin kirişlemesi üstten kaplamalı tavanından görünüm

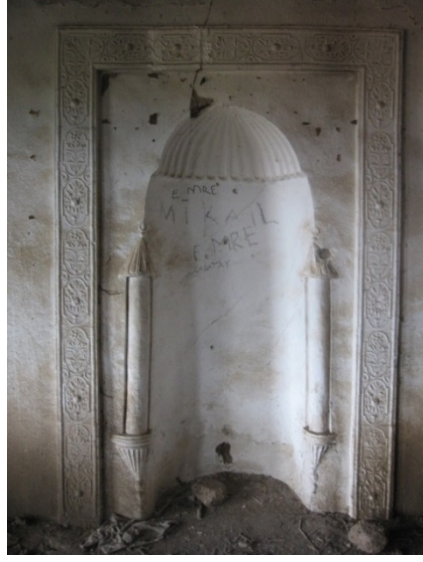
Harimin güney duvar ekseninde yarım daire kesitli mihrap nişi bulunmaktadır (Fot.11). Mihrabın batısında minber yer almaktadır (Fot.12). Minber orijinal değildir.

Fot. 11 Mihraptan genel görünüm

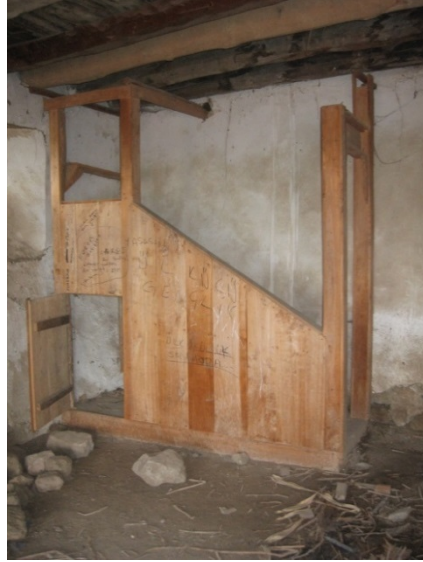
Minber düz ahşap çıtaların birleştirilmesinden oluşturulmuş basit bir düzendedir. Herhangi bir süslemesi bulunmamaktadır.

Fot. 12 Minberden genel görünüm

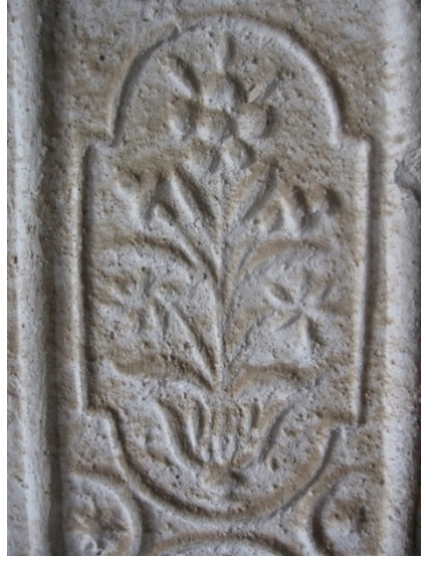
Yapının süslemeleri yalnızca mihrapta toplanmıştır. Mihrap kalıplama tekniği kullanılarak bezenmiştir. Mihrap nişini üç yönden dışa taşkın içi bezemeli bordür çevrelemektedir. Bordür iki farklı bezemenin sıralı olarak tekrar edilmesiyle oluşmuştur. Bezemelerden birinde vazo içinden çıkan tek bir saptan en altta sağlı sollu birer tane, beş taç yapraklı çiçek motifi bulunmaktadır (Fot.13). Bunların üzerindeki saplarda tomurcuklara yer verilmiştir. Bu çiçeklerin üstünde yer alan tek bir çiçek motifleriyle bezeme sonlanır. Bu bezemeyi alttan ve üstten yarım daire, sağda ve solda ise dairelerin kenarlarına hafif dışa çıkıntı yapacak şekilde birleştirilmiş ince bir çerçeve çevrelemektedir. Çerçevenin dışında kalan köşelerde simetrik olarak hilâl ve yıldız motifi yer almaktadır (Fot.14). Aynı çerçeve bir diğer bezeme için de kullanılmıştır. Diğer bezemede ise vazo içinden çıkan üç adet sap vardır. Yanlardaki iki sap daha kısa ve yapraklarla hareketlendirilmiştir. Ortadaki sap biraz daha yukarıya uzatılmış ve ortada dışa taşkın küçük bir yarım küreyle birleştirilmiştir. Bu kürenin de ortasından, sağından ve solundan saplar çıkarılmış, yanlarda yapraklarla tomurcuklara yer verilmiş; ortada ise lâl motifi ile bezeme tamamlanmıştır. Bordürün sol ve sağ üst köşelerinde genişçe bir vazo içinden tek saptan çıkan ve giderek yanlara doğru genişleyen, beş taç yapraklı çiçek motifleri ve tomurcukları görülmektedir. Köşelere denk gelen bu bezemeler yarım olarak tasvir edilmiştir. Kesişen kısımda çerçevenin üst bölümü yarım daire olarak değil çapraz bir çizgi şeklinde belirtilmiştir. Yarım daire kesitli, mihrap, istiridye kabuğu biçimli kavsarayla nihayetlenir. Mihrap nişinin iki yan köşesinde kavsaranın yaklaşık 25 cm altında nihayetlenen, üzerleri adeta konik birer külâhla biten silindirik sütunceler bulunmaktadır. Sütuncelerin üst kısmında başlık gibi duran bu konik külâhlar, sütuncelerin altında ters çevrilerek kaide gibi kullanılmıştır. Sütuncelerin başlangıç ve bitişlerinde bulunan, bu bölümlerin sivri tepeleri birer alemle sonuçlanmakta, gövdeleri, aşağıdan yukarıya doğru daralan ve tepe noktasında birleşen 4 iç bükey dilime ayrılmış bulunmaktadır (Fot.15).

Fot. 13 Alçı mihrap bezemesinden detay görünüm

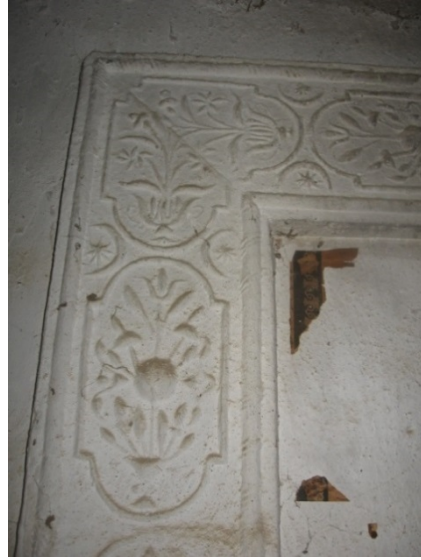
Foto 14. Mihrabın bezemelerinden görünüm

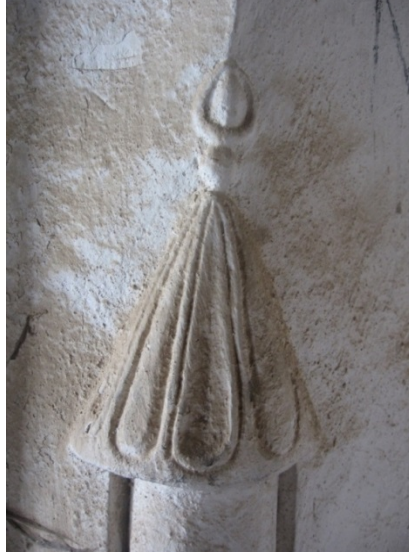
Fot. 15 Mihrap sütuncesinden detay
