ARCHAEO-GEOPHYSICAL INVESTIGATIONS USING GROUND PENETRATING RADAR IN BURSA HISAR REGION

Bursa, Hisar Bölgesi'nde

Yeraltı Radarı İle Arkeo-Jeofizik İncelemeler

O. METİN İLKİŞİK
MUHAMMET YAZAR
SAİT BAŞARAN

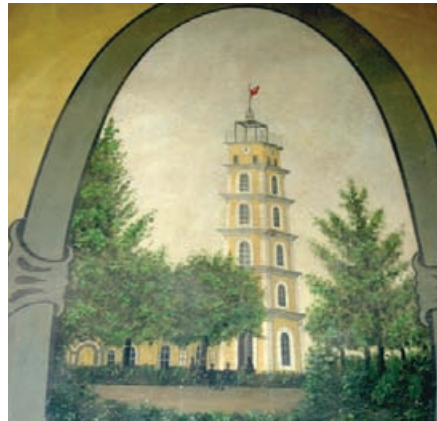
Şekil 6. Tophane Parkı'ndaki Saat Kulesi'nin 1920'lerdeki (solda) ve 2008'deki (sağda) görünüşü (Günümüzde kulenin son katı ve soldaki yapı mevcut değildir.)

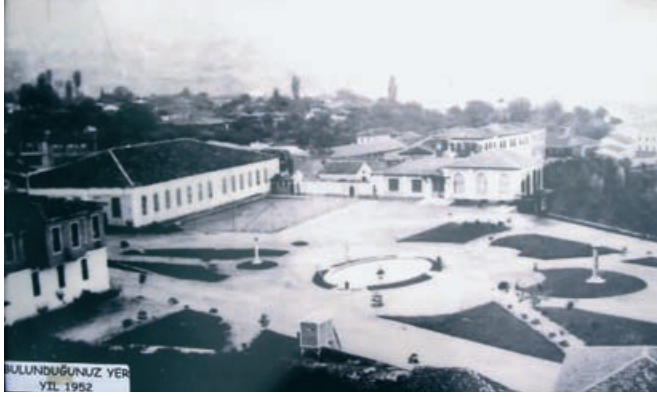
Şekil 9. Beysarayı olarak bilinen arkeolojik öneme sahip Orduevi Bahçesi'nin 1952 yılında görünüşü (*Günümüzde alanda bazı yeni binalar yapılmıştır.*)

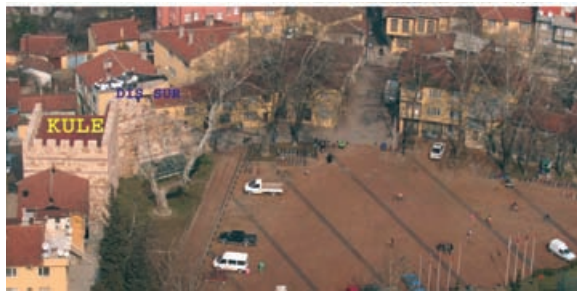
Şekil 15. Fetih Kapı'nın 19.yy'daki (üstte) ve günümüzdeki (altta) görünüşü

Hisar Bölgesi'nin güneyinde yer alan Fetih Kapı'nın 1880-90'larda alınmış fotoğraflarında İç ve Dış Sur ile Kule açıkça görülmekte iken; günümüzde İç Sur kaybolmuş, Dış Sur'un ise orta kısmı yıkılarak yol açılmıştır (Şekil 15). Kule ve Dış Sur duvarlarının kalan kısımları ise restore edilmiştir.
