UZUNKÖPRÜ (CİSR-İ ERGENE)

ABSTRACT

Uzunköprü (Cisr-i Ergene)

FETHİ AHMET YÜKSEL
AHMET HAMDİ BÜLBÜL
MÜSLÜM GÜNDÜZ

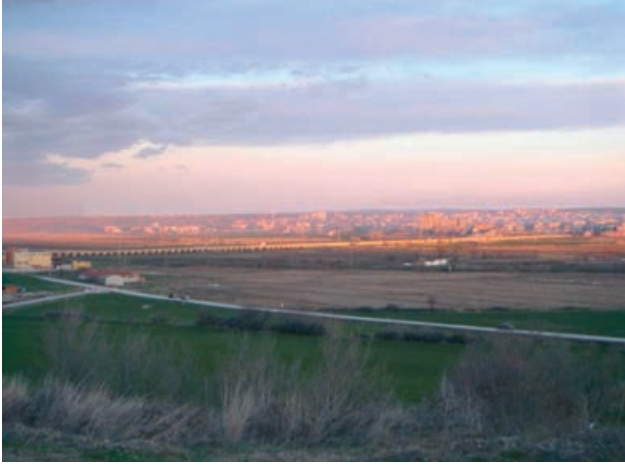
Şekil 3

gahında büyük engel olarak Ergene Nehri, küçük engeller olarak da Soldrak ve Kırkkavak dereleriyle su taşkınlarının meydana getirdiği diğer derecikler vardır. Tarihi yapı yerleşiminin deniz düzeyinden yüksekliği ortalama 15 metredir (Şekil 3).

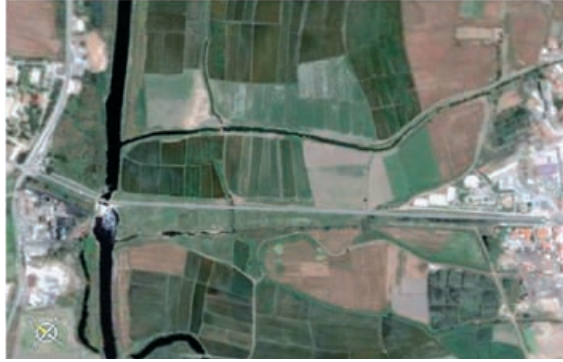
Şekil 6

Edirne ili Uzunköprü ilçesine adını veren köprü, Ergene Nehri üzerine inşa edilmiş olup ülkemizin en uzun kargir köprüsü olma özelliğine sahiptir (Şekil 6). II Murat'ın banisi olduğu bu köprünün bulunduğu yerde vaktiyle ahşap köprüler vardı; bunlar zamanla harap olmuş ve hizmet edemez duruma gelmişlerdi. Kuruluşunun ilk dönemlerinde adı "Ergene Köprüsü" anlamına gelen "Cisr-i Ergene" olan Uzunköprü'nün, 1718 yılında bir süre "Kasr-ı Ergene" olarak değiştirilmiş olduğunu kaynaklardan izlemekteyiz (BOAMMD:1561, Gömlek no: 103; MAD, no:55, s.503b-504a).

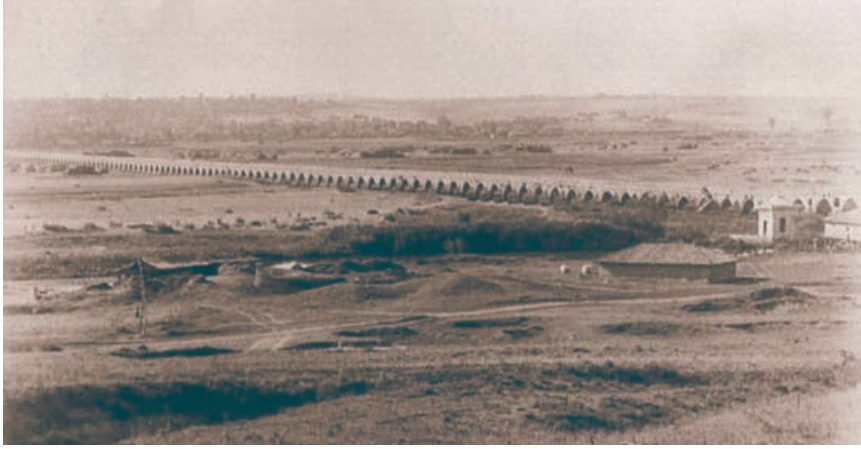
Resim 2. Uzunköprü'nün Yıldız Albümlerindeki bir fotoğrafı (yaklaşık 1890, İÜ Nadir Eserler Ktp. No:90412-28)

1890 yılına tarihlendirilen fotoğrafta (Resim 2) köprünün selyaralarının tamamı görünürken; günümüzde kemer üzengi taşlarına kadar toprağın altında kalmış olup, su iki kemerden akmaktadır (Resim 14). Üzerinden yüksek tonajlı araçların geçmesi nedeniyle, köprü başka bir tehlikeyle de karşı karşıya kalmıştır.

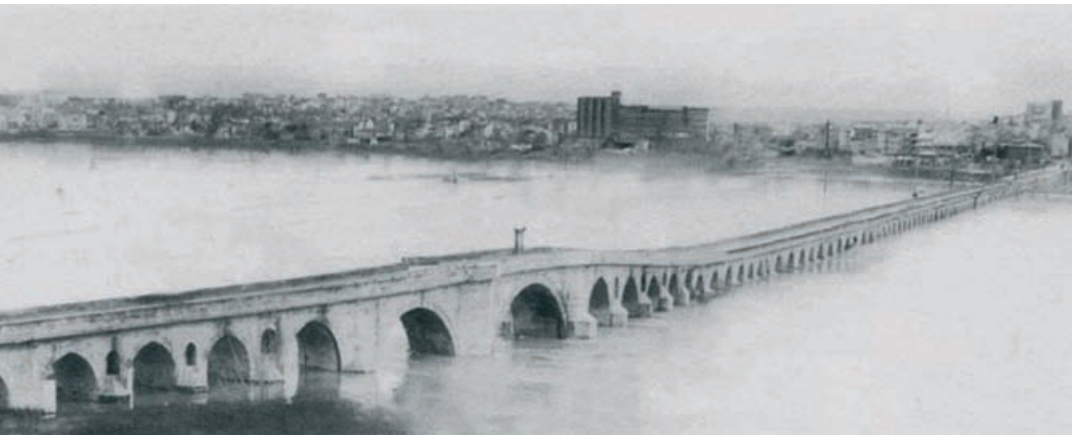
Resim 11. Bir su baskınında Uzunköprü'nün görünüşü, 2005'te çekilmiştir (Karayolları Genel Müdürlüğü Arşivi)

den güney tarafındaki 1956 yılında, diğeri ise daha önceleri yıkılmıştır. Son yıllarda yaşanan su taşkınlarında köprü tamamen sular altında kalmıştır (Resim 11).

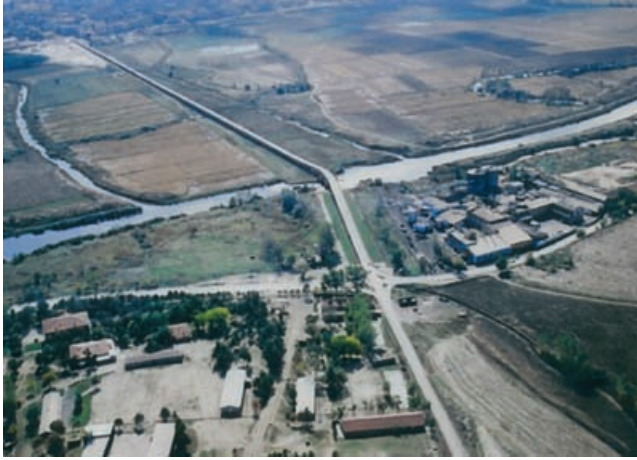
Resim 12. Uzunköprü'nün havadan görünüşü

ğu gibi tempon duvarından önde ve tempon duvarı ile korkuluklar arasında korniş tacı kullanılarak yapılmaya başlanmıştır (Resim 12-14).

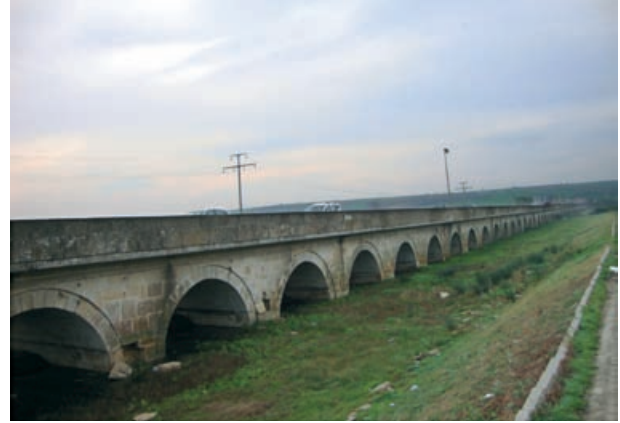
Resim 13. Kemer üzengi taşına kadar toprak altında kalan köprü'nün görünüşü

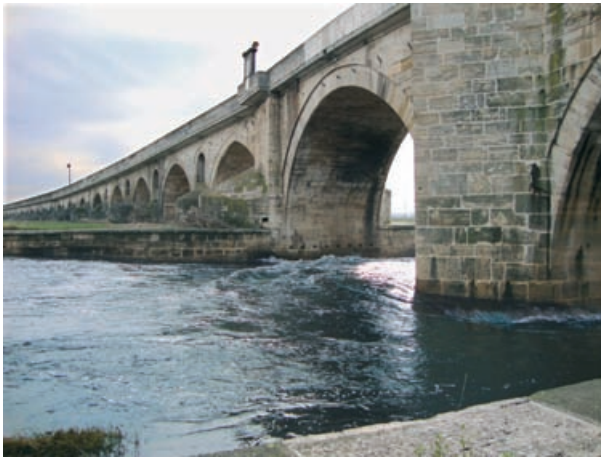
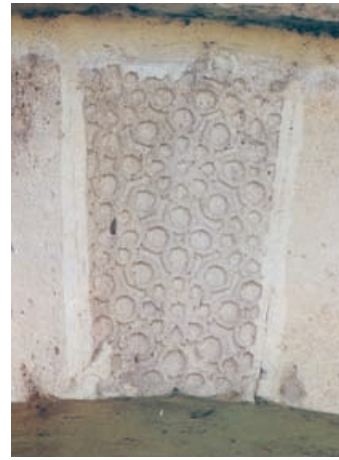
Resim 14. Köprüden düzenli olarak suyun geçtiği iki kemer

Resim 15. Geometrik kompozisyonla düzenlenmiş bir kilit taşı

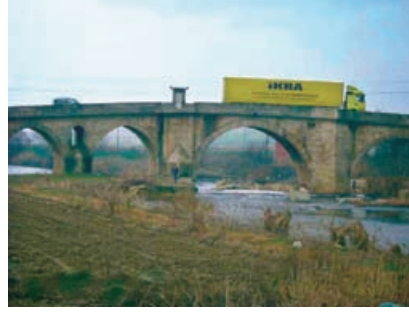
Şekil 9

Uzunköprü ve çevresi 4. derece deprem bölgesi içindedir (Şekil 8). Dolayısıyla sıvılaşma söz konusu olmamıştır. Zira bölgede 1440'lardan bugüne geçen zaman içerisinde yapıyı etkileyecek depremin oluşmadığı, yapının günümüze hizmet görebilecek düzeyde bir sağlamlıkla ulaşmış olmasından anlaşılmaktadır (Şekil 9).

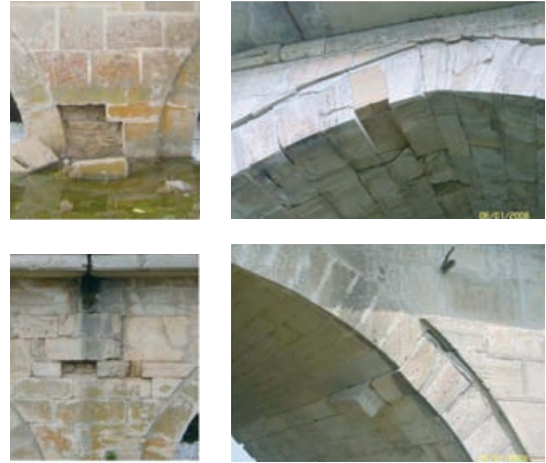
Sekil 13

şemeye ayakları boyunca kesen açık çatlaklar ve temelde oyulmalar şeklinde gözlenen hasarlar ayrılarak; yerleri yapının geçgisi boyunca enkesit üzerine işlenmiştir. Bu kesit geoteknik bulgularla birleştirilerek verilmiştir (Şekil 13,14), (Gündüz, 2008).

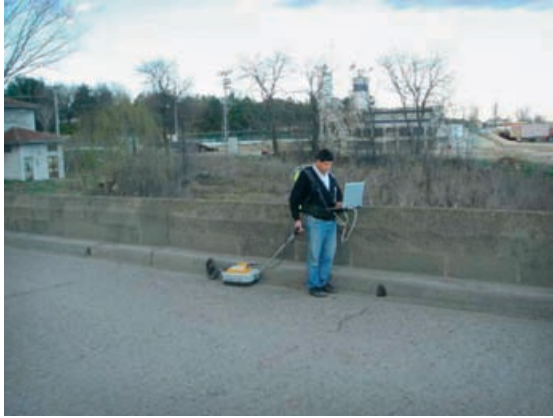
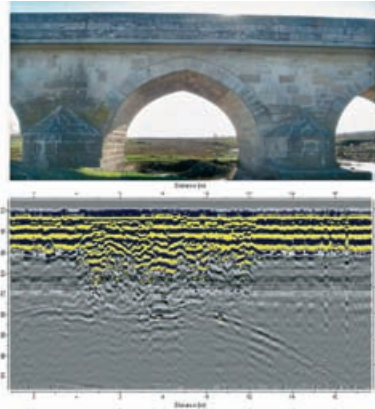
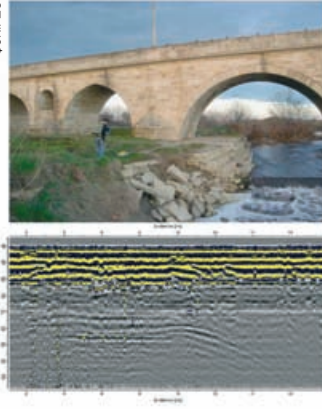
kanslı bir elektromanyetik, jeofizik yöntemdir (Şekil 17-20). Bir yer radarı: verici anten, alıcı anten, kontrol ünitesi ve kayıtcıdan oluşmaktadır. Verici anten (*transmitter*), yatay doğrultuda elektrik alan vektörüne sahiptir ve birkaç nanosaniyeli bir elektromanyetik sinyal üretir. Yer içinde ilerleyen dalgalar anomali

Tarihi yapı temel derinliğinin tespiti için, Georadar ile 100 Megahertz'lik anten kullanılarak ölçümler yapılmıştır. Ölçümlerde temelin sürekliliği araştırılmış ve kemer altında ölçümler yapılmıştır. Bu ölçümler neticesinde, kemer altlarında temelin devam etmediği elde edilen grafikten okunmaktadır. Geoteknik değerlendirmeler için yapılacak analizlerde kullanılmak üzere en fazla yük yoğunlaşmasının görüldüğü ayak olan nehir yatağında ki ayak temelinin yayılımı ve derinliğinin tespiti, yoğun su akışından dolayı yapılamamıştır. Bunun yerine ana ayağı iki yakaya bağlayan kemerin karşı ayakları Georadar ile araştırılmıştır. Arazide yapılan radar çalışmasında, ana ayak için temel derinliğinin 3,5m, diğer ayaklarda ise 2,5m olduğu biçiminde yorumlanmıştır. Ancak sonucun kesin ve net verisi elde edilemediğinden; diğer jeofizik yöntemlerden DES ile bu durumun desteklenmesi gerektiğine karar verilerek, sonraki aşamada bu yöntem ile temel yayılımı ve derinliği araştırılmıştır.

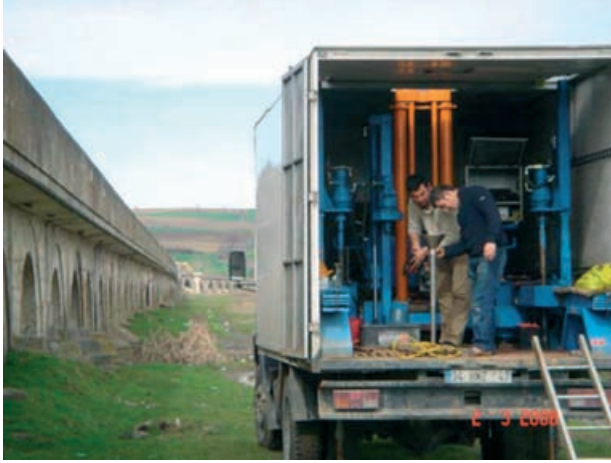
Şekil 23

Yapılan arazi deneylerinin çeşitliliği, kullanılan CPT'nin modelinin yeni ve elektronik olması, laboratuvar deneylerinin güvenilirliği, bölgenin deprem durumu ve zemin profilinin gerilmelerin sönmüldüğü derinlikte yanal olarak çok değişken olmaması nedenleri ile, analizlerde Güvenlik Sayısı, 2 olarak seçilmiştir (Şekil 23,24).
