# Suriçi İstanbul'da Kaybedilen Tarihi ve Kültürel Doku veya Kimlik

CEM ERİŞ

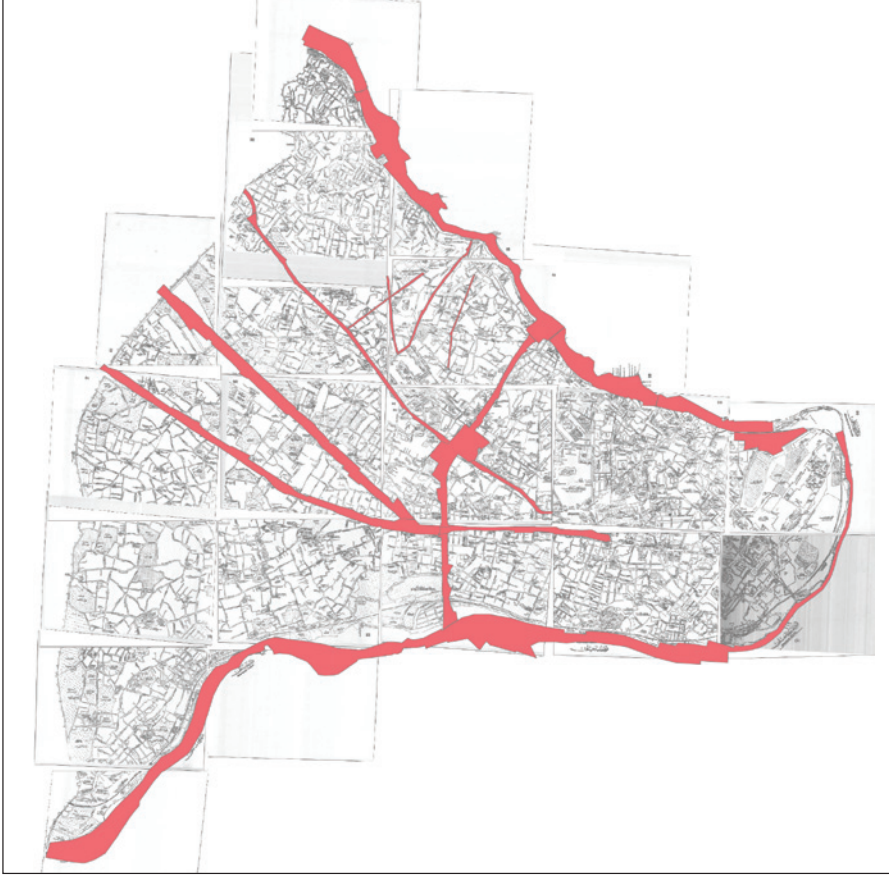
Resim 12.  
İmar hareketleri  
sonucu açılan  
cadde, bulvar  
ve yeşil alanlar

- İmar hareketleri sonucu *suriçinde 150 ha'lık yerleşim ve özgün doku, cadde, bulvar, yeşil alan yapmak için ortadan kaldırılarak direk olarak dönüştürülmüştür*. (Resim 12)
