## WINDOW GLASS RESTORATION OF HISTORICAL BUILDINGS ABSTRACT

# Tarihi Yapılarda Pencere Camı Restorasyonu

İLHAN HASDEMİR

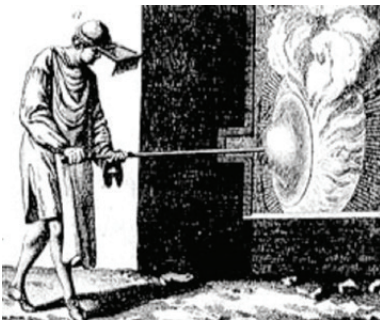
Resim 1. Camın balon şeklinde üflenmesi ve açılarak düz cam halini alması.<sup>3</sup>

yapılan pencereler ise, mutlaka demir veya ahşap bir konstrüksiyon ile yine küçük parça camların birleştirilmesinden oluşturulmuştur. Bunun nedeni o dönemdeki üretim yöntemine bağlıdır. İlk düzcamlar, üfleme çubuğunun ucunda bir balon üflenip bu balonun cam daha sıcakken delinerek açılmasıyla üretilen dairesel camlardı.

Fakat bu tekniğin gereği olarak, bu dairesel camın tam ortasında üfleme çubuğunun bıraktığı bir boşluk vardır ve bu, camın bütün olarak kullanılmasını engeller. Ortası delik bu dairesel üründen daha sonra, soğuk halde iken küçük kare veya dikdörtgen camlar kesilir. Bu nedenle ilk pencere camları oldukça küçük boyutludur. Hatta bu sonuç vitray tekniğinin bulunmasına yol

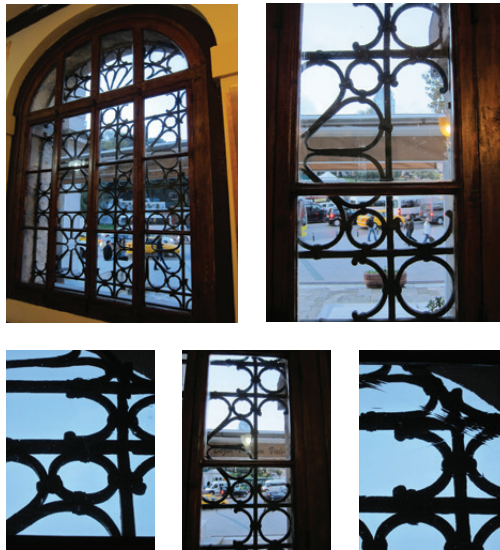
Resim 5. Dolmabahçe, Bezm-i Âlem Valide Sultan Camii giriş kapısı sağ tarafında bulunan pencere genel ve detay fotoğrafları.

Resim 5'te İstanbul, Dolmabahçe'de bulunan 1853 yılında yapılmış Bezm-i Âlem Camii'nden bir örnek verilmektedir. En üsteki resimde, giriş kapısı sol tarafında bulunan pencerenin tamamı, alttaki dört resimde ise bu resmin detayları verilmiştir. Orta sol ve alt soldaki fotoğraflarda optik hatasız *float* camları kullanılmışken, sağ taraftaki detay fotoğraflarda eski camların olduğu görülmektedir. Bu karmaşayla, restorasyonda yapılan dikkatsizlik daha fazla ilgi çeker bir hal almaktadır.

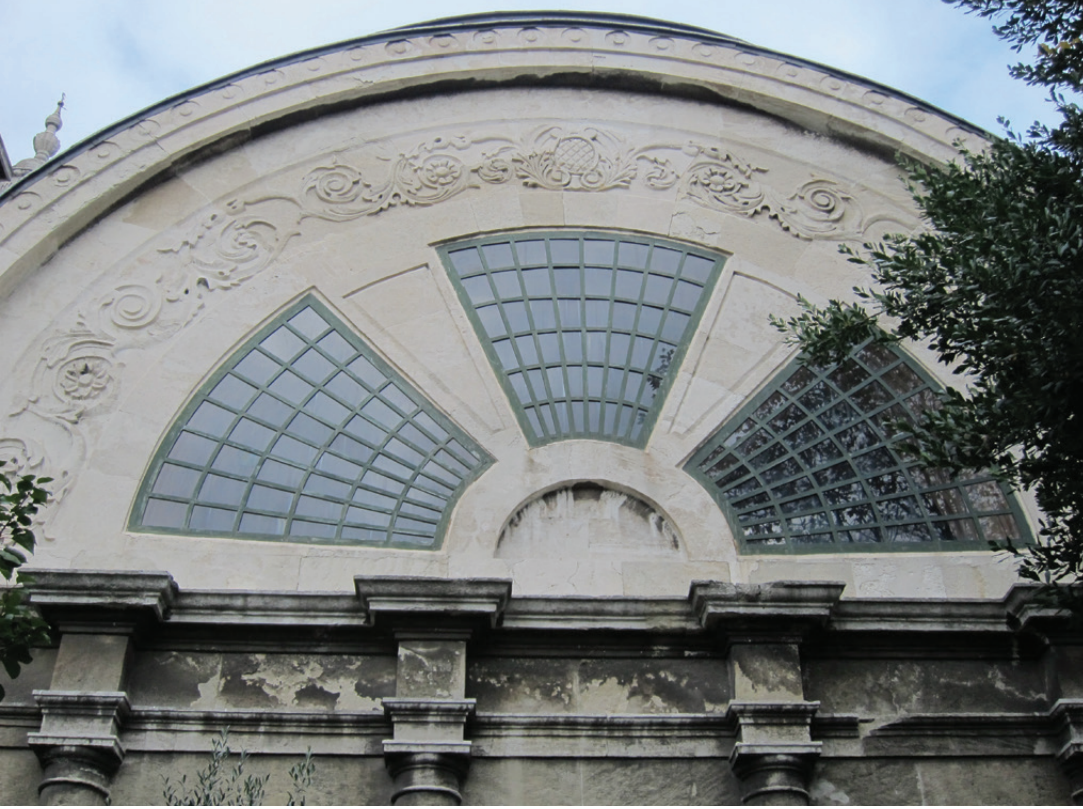
Resim 6.  
Cihangir Camii  
Üstyapı Camları

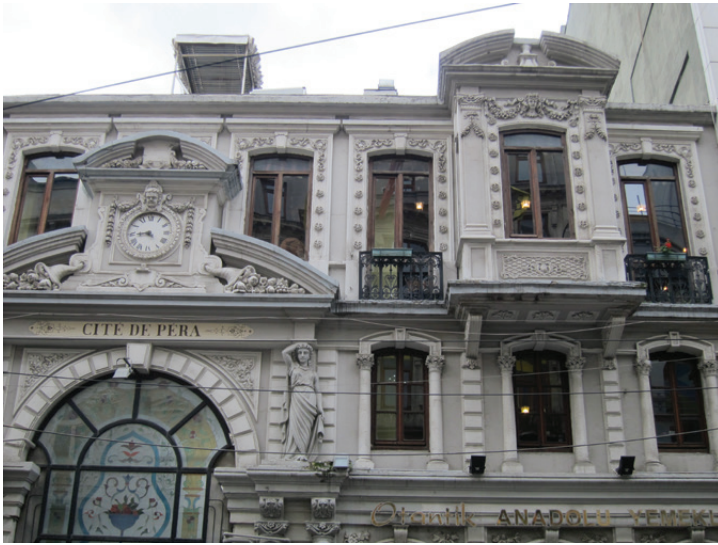
Resim 7. Çiçek Pasajı'nın İstiklal Caddesi'ne bakan ön cephesinden bir detay (girişin üstü).

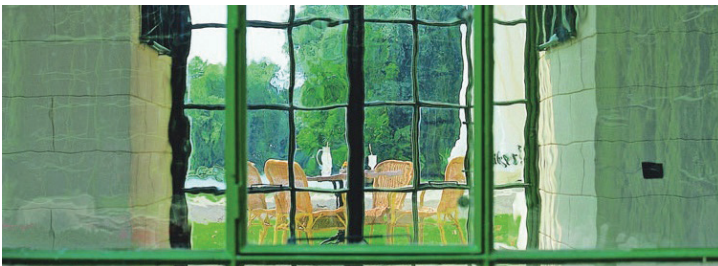
Resim 8. Restorasyon camı ile restore edilmiş Orangerie Sarayı, Schwerin, Almanya'dan bir detay fotoğrafı.<sup>10</sup>
