NATURAL STONES USED IN HAGIA SOPHIA AND THEIR PRESENT CONSERVATION STATE

Ayasofya'nın Yapımında Kullanılan Doğal Taşlar ve Günümüzdeki Korunmuşluk Durumları

O. SERKAN ANGI

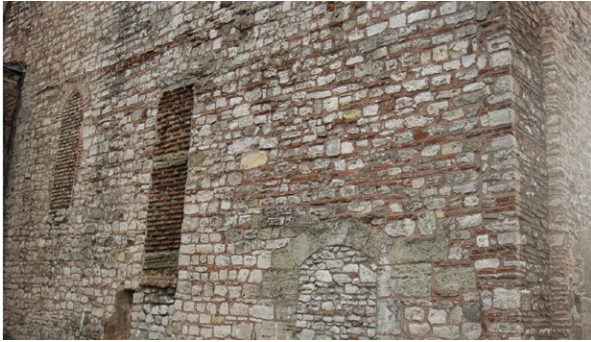
Şekil 9. Dış beden duvarında kullanılan yapı malzemelerinin genel görünümü (Fotoğraf: S. Angi).

kullanılan betonun aksine, düzenli sıralar hâlinde örülmüş kesme doğal taş (Bakırköy küfeki taşı ve Karamürsel od taşı), tuğla ve harç kullanılmıştır (Şekil 9 ve 10). Harç tabakalarının ek yerleri 50-60mm olup tuğla sıralarından daha kalındır ve harç-tuğla oranı 2/3'tür; böylece ana yapı tuğladan çok, bir harç kütesinden oluşmaktadır. Tuğlaların hemen hemen tümünün ortalama kalınlıkları 40-50mm'dir (<http://ayasofia.info>).

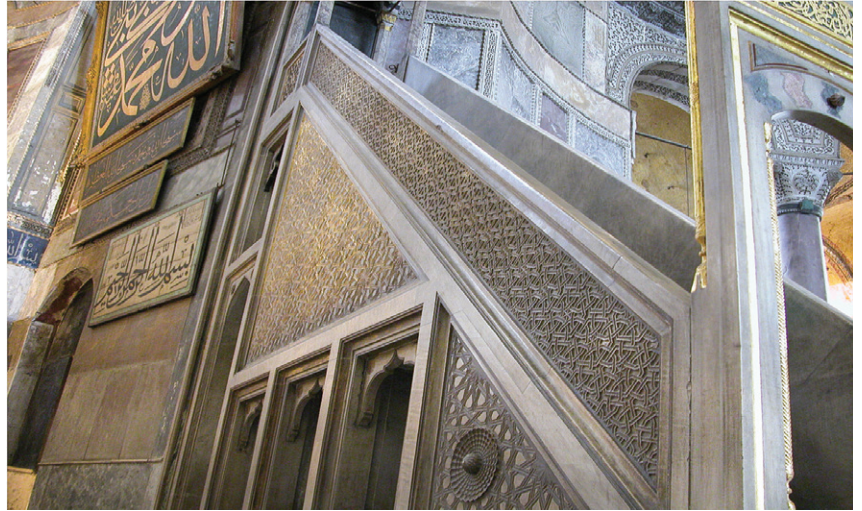
Şekil 17. Osmanlı döneminde Marmara mermerinden yapılan minberin görünümü (Fotograf: S. Angi).

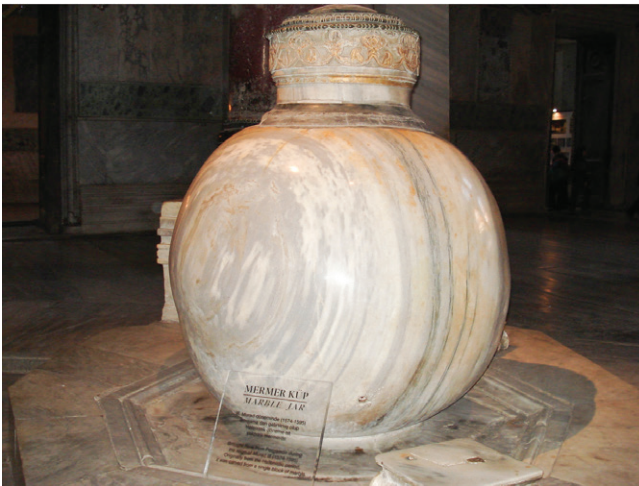
Şekil 18. Bergama'dan getirilen Marmara mermerinden yapılmış su küpü (Fotograf: S. Angi).

Ayasofya'da Osmanlı döneminde yapılan ekler ve onarım faaliyetlerine kısaca değinilirse: Ayasofya Kilisesi, Osmanlı Padişahı Fatih Sultan Mehmed'in 1453'te İstanbul'u fethetmesiyle camiye çevrilmiştir. Fetihden hemen sonra yapı güçlendirilerek en iyi şekilde korunmuş ve Osmanlı dönemi ekleri ile birlikte, 1934 yılında müzeye çevrilene dek cami olarak varlığını sürdürmüştür. Osmanlı İmparatorluğu döneminde, XVI. ve XVII. yüzyıllarda, dönemin padişahları tarafından Ayasofya'nın içine mihrap, minber, müezzin ve Hünkâr mahfilleri, vaaz kürsüsü ve maksureler, dışına ise şadırvan, medrese ve türbeler eklenmiştir. Yapıldığı tarihten itibaren çeşitli depremlerden zarar gören yapıya, hem Bizans, hem de Osmanlı döneminde destek amacıyla payandalar yapılmıştır. Mimar Sinan tarafından yapılan minareler ise aynı zamanda destekleyici payanda işlevi görmektedir. Yapıda özellikle, ana mekâna girişin sağ ve sol köşelerinde bulunan Helenistik döneme (MÖ. 30-330) ait iki mermer su küpü ise, Bergama'dan getirilerek, Sultan III. Murad (1574-1595) tarafından Ayasofya'ya hediye edilmiştir.

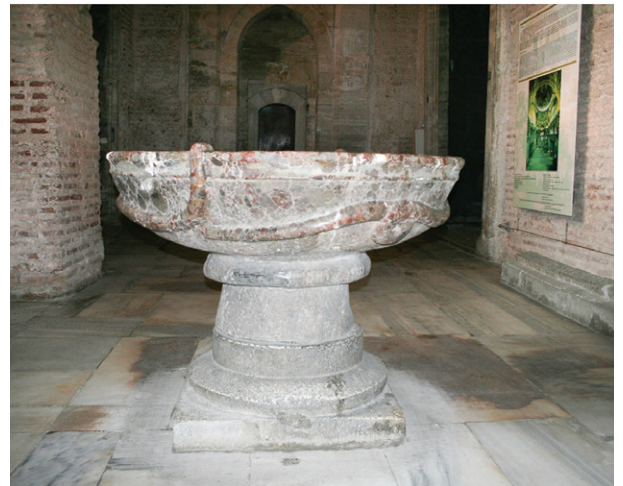
Şekil 19. Hereke pudinginden yapılmış çeşme haznesi (*phiale*) (Fotograf: S. Angi).

vaaz kürsüsü, şadırvan), dekoratif objelerde [sunak, su küpleri ve çeşme haznesi (*phiale*)] ve lahitlerde (imparatoriçe lahdi) kullanılmıştır (Şekil 16, 17, 18, 19, 20 ve 21).

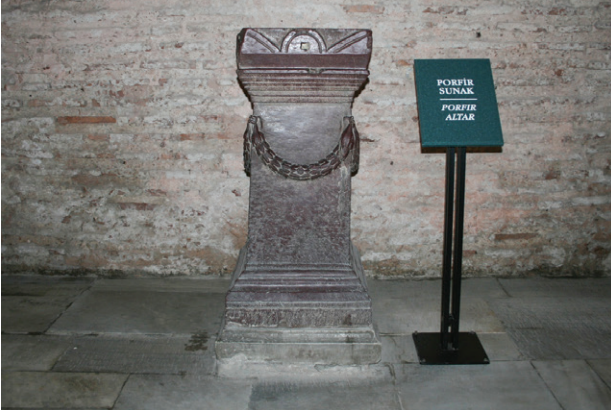
Şekil 20. Mısır kırmızı porfirinden yapılmış sunak
(Fotoğraf: S. Angi).

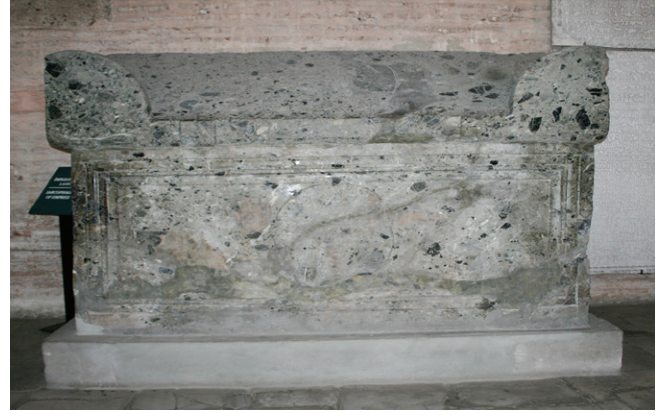
Şekil 21. Yunanistan serpantin breşinden yapılmış İmparatoriçe Lahdi
(Fotoğraf: S. Angi).

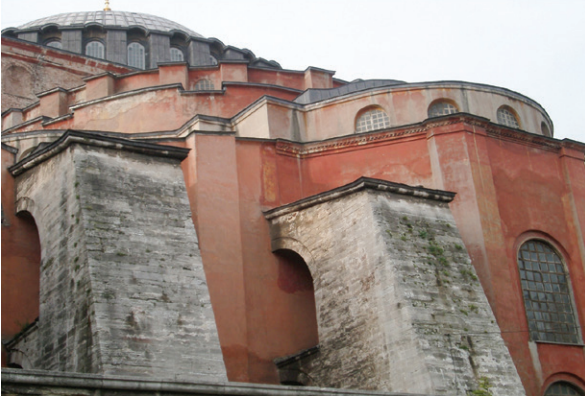
Osmanlı döneminde Sultan II. Selim (1566-1574) saltanatında, Ayasofya yorgunluk ya da dayanıksızlık belirtileri gösterince, İmparatorluğun baş mimarı Mimar Sinan tarafından eklenen dış istinat (payanda) yapılarıyla takviye

edilerek son derece sağlam bir hale getirilmiştir (Şekil 22). Mimar Sinan ayrıca, kubbeyi taşıyan payelerle yan duvarlar arasındaki boşlukları kemerlerle besleyerek kubbeyi sağlamlaştırmıştır. Ayasofya'nın Osmanlı dönemindeki en önemli restorasyonlarından biri, Sultan Abdülmecit'in emriyle İtalyan kökenli İsviçreli bir mimar olan Gaspare Fossati ve kardeşi Giuseppe Fossati'nin nezaretinde, 1847-1849 yılları arasında yapılmıştır. Fossati kardeşler, kubbe, tonoz ve sütunları sağlamlaştırmış; yapının iç ve dış dekorasyonunu yeniden elden geçirmiştir (Doğan, 2009).

Şekil 22. Mimar Sinan'ın küfeki taşından yaptırdığı payandalar (Fotograf: S. Angi).

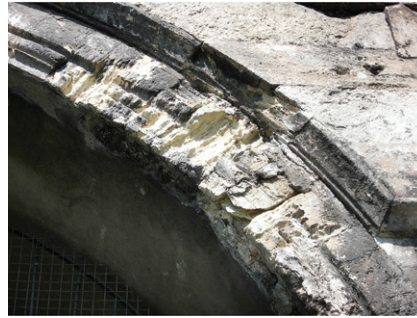
Yapının dış mekânında kullanılan doğal taşlarda atmosferik etkiler, depremler ve insan tahribatları sonucunda yaygın olarak görülen ayrışma türleri; yüzey kirliliği-islenme, tuz kabuklaşması, tuz çiçeklenmesi, kavlaklanma, erozyon-çözünme, çatlama, parçalanma, dökülme, şekerlenme-tozlanma, yapraklanma (eksfoliasyon), oksidasyon, yosunlanma ve grafitidir. Yapıda ayrışmadan en çok etkilenen doğal taş türleri; yapının beden duvarlarında kullanılan Bakırköy küfeki taşı ve Karamürsel od taşı ile avlunun zemin döşemesinde kullanılan Marmara mermeridir (Şekil 24, 25 ve 26).

Şekil 24. Küfeki taşında görülen erozyon ve siyah tuz (jips) kabuğu oluşumu (Fotograf: S. Angi).

ler ve insan faktörü (Vandalizm) etkisiyle ayrıştığı ve tahrip olduğu gözlenmektedir. Tarih boyunca birçok restorasyon çalışması geçiren Ayasofya’da çeşitli faktörlerin etkisiyle tahrip olan doğal taşların kapsamlı bir restorasyon projesiyle onarılması ve yenilenmesi önerilmektedir.

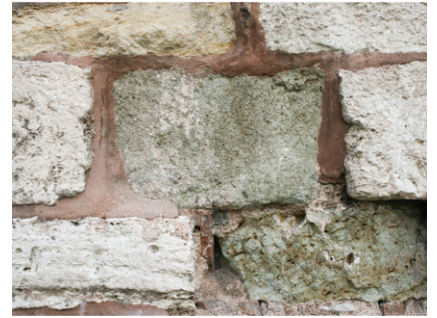
Şekil 25. Yeşil renkli Karamürsel od taşında görülen erozyon ve oksidasyon (Fotograf: S. Angi).

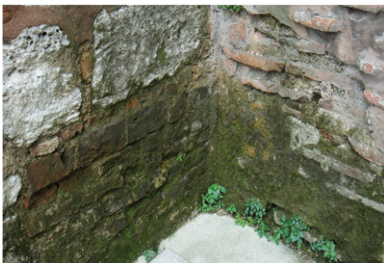
Şekil 26. Küfeki taşı ve tuğlalarda görülen yosunlaşma ve bitki oluşumu (Fotograf: S. Angi).

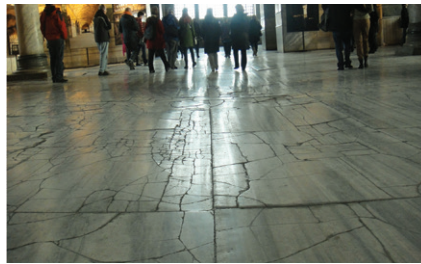
Şekil 27. Taban döşemesindeki Marmara mermerinde görülen çatlak ve kabarmalar (Fotograf: S. Angi).

Yapının iç mekânında kullanılan doğal taşlarda, depremler ve insan tahribatları sonucunda yaygın olarak görülen ayrışma türleri; yüzey kirliliği, çatlama, kırılma, parçalanma ve yüzey aşınmasıdır. Duvar kaplamalarında ve taşıyıcı sütunlarda kullanılan doğal taşlarda daha çok, yüzey kirliliğine bağlı matlaşma ve deprem etkisiyle oluşan çatlama ve kırılmalar, zemin döşemelerinde kullanılan doğal taşlarda ise, başlıca insan trafiğine bağlı olarak, yüzey aşınması ve deprem etkisiyle meydana gelen çatlamlar gözlenmektedir (Şekil 27, 28, 29 ve 30).

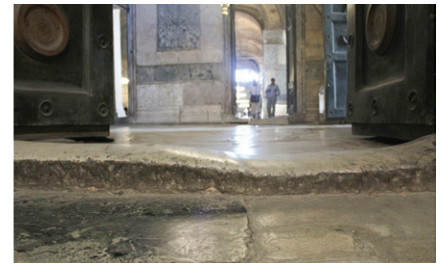
Şekil 28. Kapı eşiğindeki Marmara mermerinde insan trafiğine bağlı olarak oluşan aşınma (Fotograf: S. Angi).
