CONSERVATION OF THE *OPUS SECTILE* FLOOR OF THE IMRAHOR ILYAS BEY MOSQUE-STUDIOS BASILICA IN ISTANBUL - DOCUMENTATION AND ANALYSIS

İstanbul İmrahor İlyas Bey Camii-Studios Bazilikası Orta Bizans Dönemi *Opus Sectile* Döşemesinin Belgelenmesi ve Korunması İçin Öneriler

ESRA KUDDE, ZEYNEP AHUNBAY*

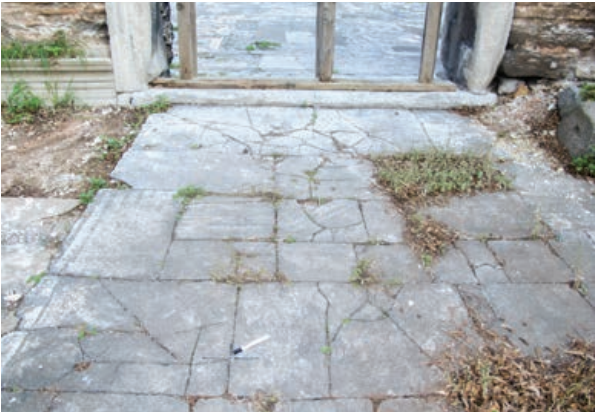
Şekil 3. Nartekste kısmen korunmuş mermer döşeme

Günümüze ulaşan döşemeler; yapının narteks ile atriumunun küçük bir bölümünde mermer levhalardan (Şekil 3), naosunda ise *opus sectile* bezemelerden oluşmaktadır (Şekil 4). Naosun orta nefindeki *opus sectile* tarzı döşeme, biçimiyle olduğu kadar içerdiği devşirme elemanlar (*spolia*) ve onarım izleriyle de öne çıkmaktadır; bu nedenle makalenin konusu olarak seçilmiştir. Söz konusu *opus sectile* döşeme, anıtın yapıldığı 5. yüzyıla ait değildir, yapıya sonradan eklenmiştir. Ancak bu ekin hangi dönemde yapıldığı konusu, çeşitli

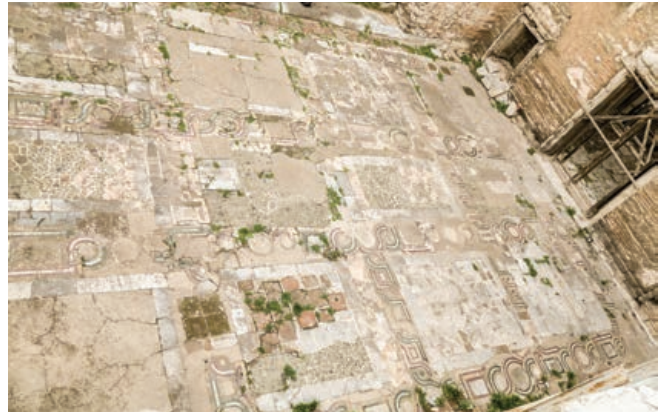
Şekil 4. Naos - orta nefin *opus sectile* döşemesi (Fotoğraf: Ahmet Mutlu, 2013)

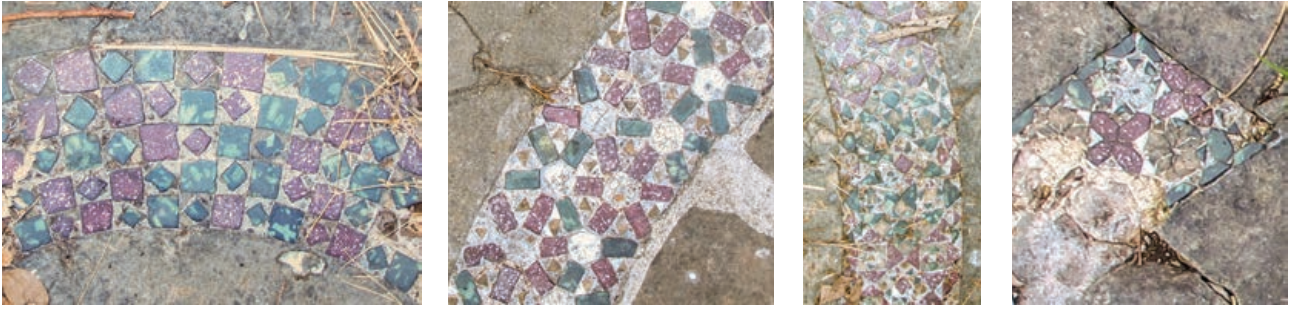
Şekil 10. Studios Bazilikası narteksinde kısmen korunmuş *opus sectile* döşemeden ayrıntılar

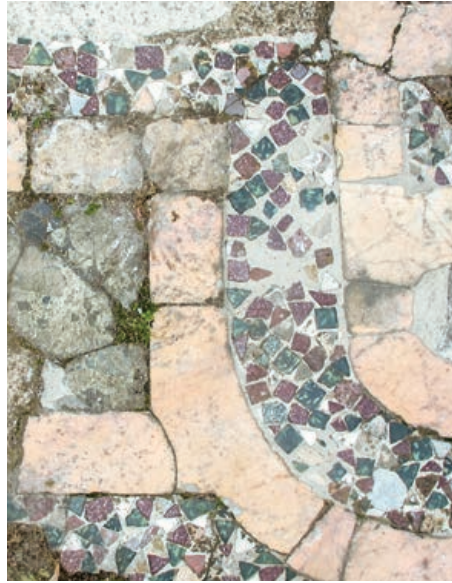
Şekil 13. Studios Bazilikası naos döşemesinde görülen onarım izleri

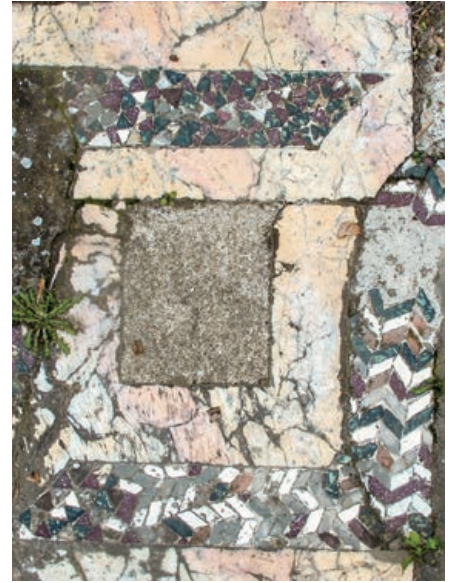
Şekil 14. Studios Bazilikası naos döşemesinde görülen onarım izleri

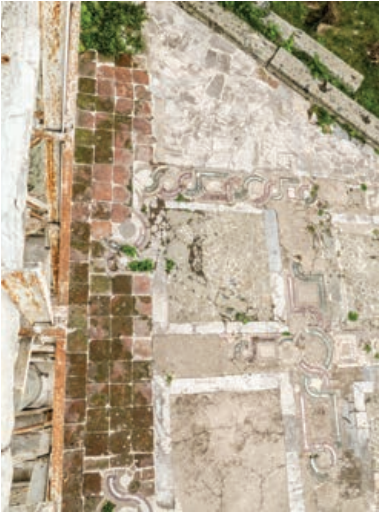
Şekil 16. *Opus sectile*'nin kuzeyindeki tuğla dolgu (Fotoğraf: Ahmet Mutlu, 2013)

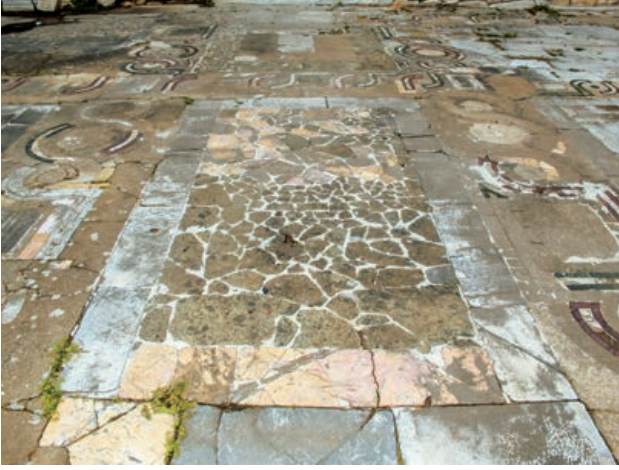
Şekil 22. Dikdörtgen biçimli alanlarda yapılan taş dolgulardan örnekler

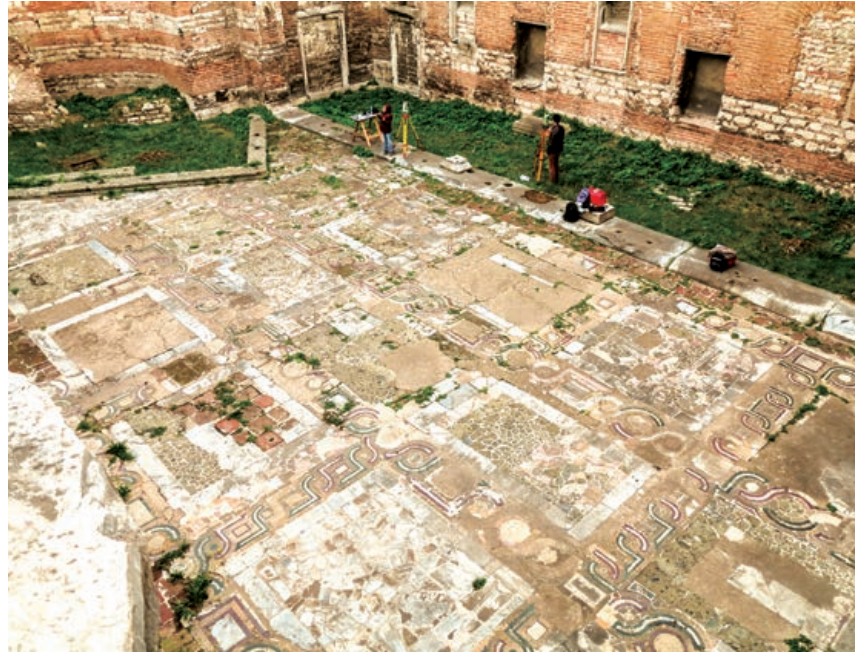
Şekil 30. *Opus sectile* döşemenin genel durumu (Fotograf: Ahmet Mutlu, 2013)

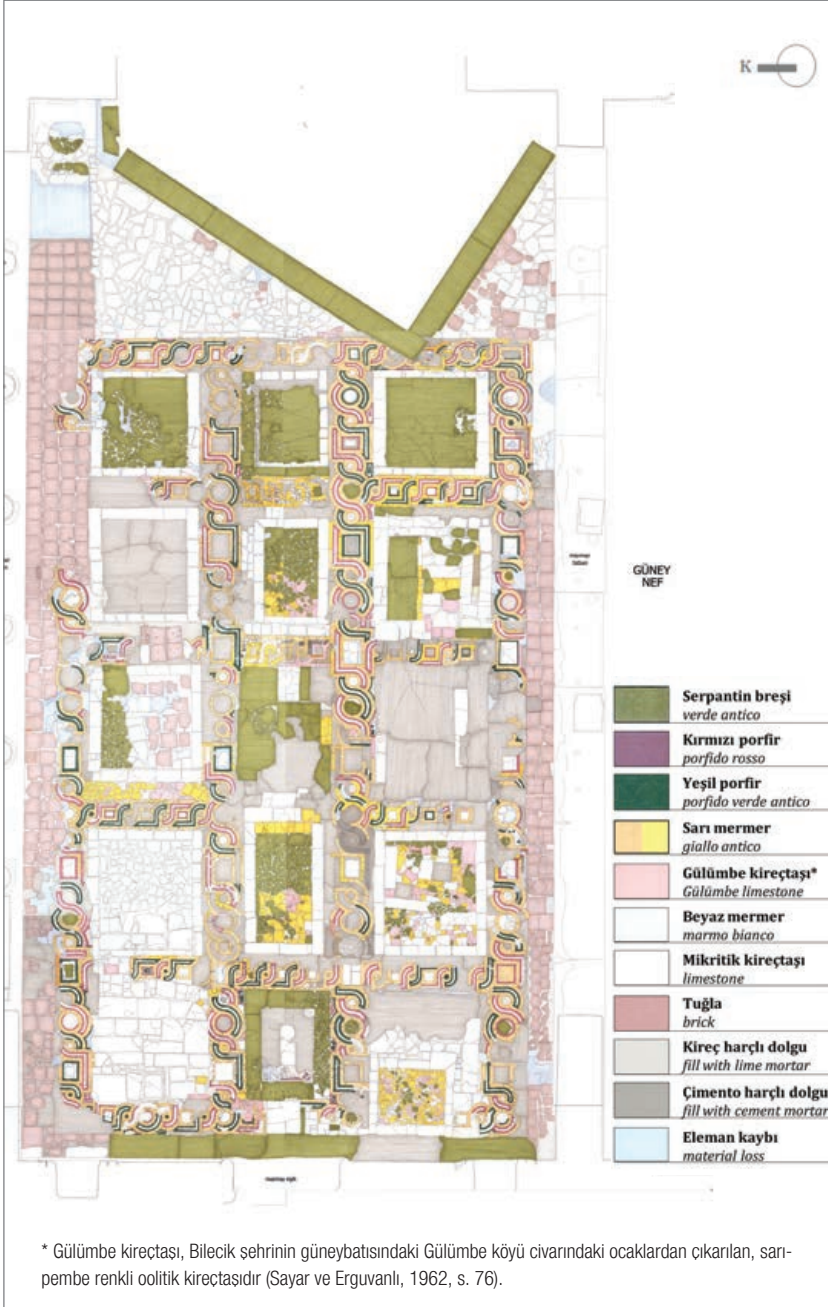
Şekil 32. Naos döşeme planı: Malzeme tespiti

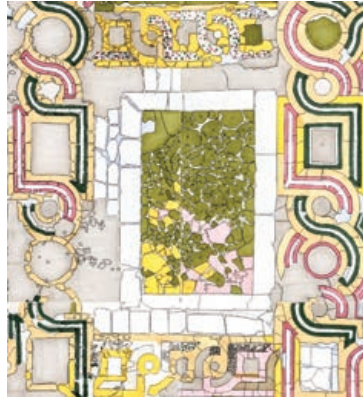
Sekil 37. Malzeme tespiti_A5

■ **A5:** Beyaz mermer kuşakla çevrelenmiş, mozaik taş dolgudur. Dolgu alanının boyutları, kuzey-güney yönünde 1,33 m, doğu-batı yönünde 2,09 metredir. Mermer çerçevenin genişliği her yönde 24 cm'dir. Çerçevenin dışında, batı ve kuzeyde 30 cm, doğuda ise 28 cm genişliğinde ikinci bir mermer şerit dönmektedir. Bütünlüğü bozulmuş olan mozaik taş dolguda, serpantin baskındır; yer yer sarı mermer ve pembe kireçtaşıda kullanılmıştır (Şekil 37).

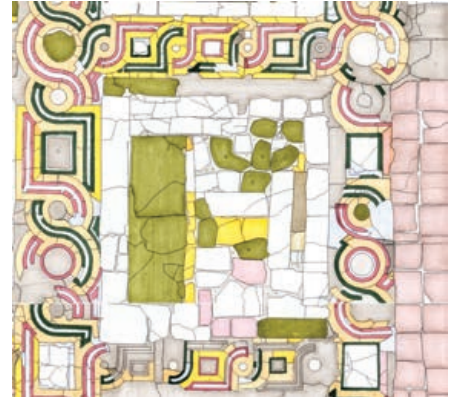
Sekil 38. Malzeme tespiti_A6

■ **A6:** Çeşitli tür ve boyutlardaki taşlarla yapılan dolgudur. Alanın boyutları, kuzey-güney yönünde 2,76 m, doğu-batı yönünde 2,91 metredir. Dolgunun içerisinde yer alan en büyük parça, özgün olduğu tahmin edilen, 0,70x2,05 metrelik yekpare serpantin levhadır. Dolgunun geri kalanında beyaz, sarı mermer ve serpantin parçaları kullanılmıştır (Şekil 38).

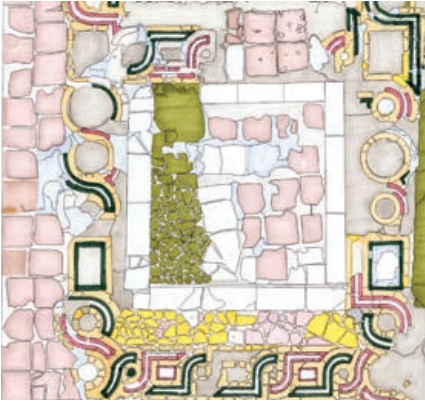
Sekil 39. Malzeme tespiti_A7

Dolgunun neredeyse tamamını çevreleyen beyaz mermer kuşağın genişliği, doğu ve güneyde 23 cm, batı ve kuzeyde 30 cm'dir. Dolguda, serpantin parçaları ve beyaz mermer levhaların yanı sıra, 5. yüzyıla ait 38x38 cm'lik damgalı tuğlalar da kullanılmıştır (Sekil 39).

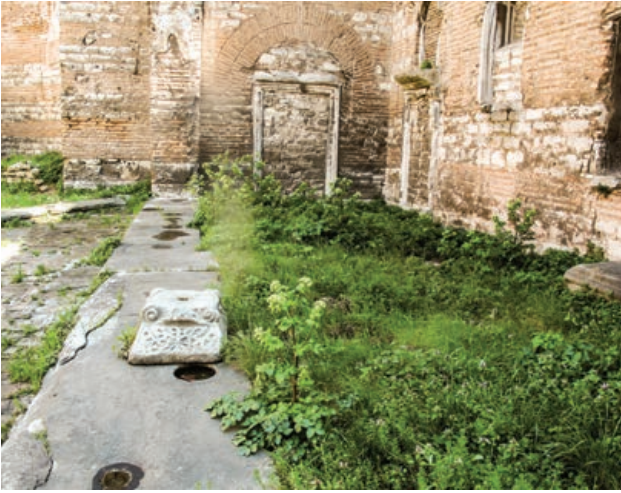
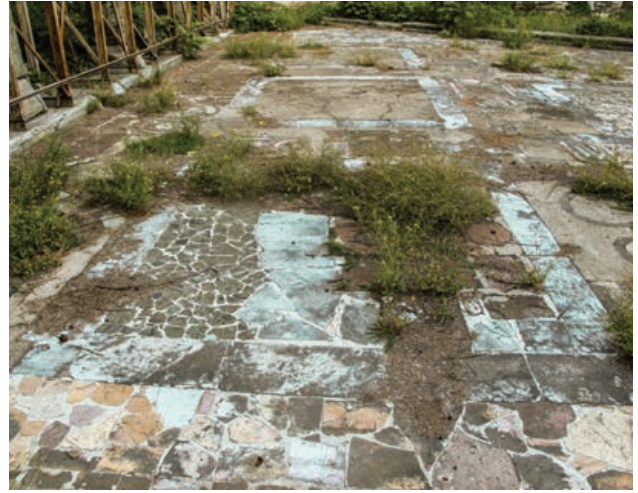
Şekil 48. Güney nef ve A7'de görülen bitkiler

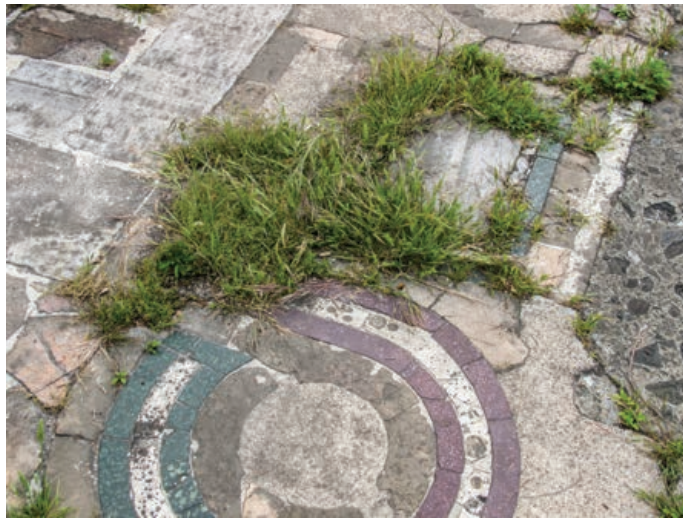
köklerinin gelişimi, döşeme levhalarının korunması açısından önemli bir risk oluşturmaktadır (Şekil 49).

Şekil 49. Opus sectile için risk oluşturan bitkiler

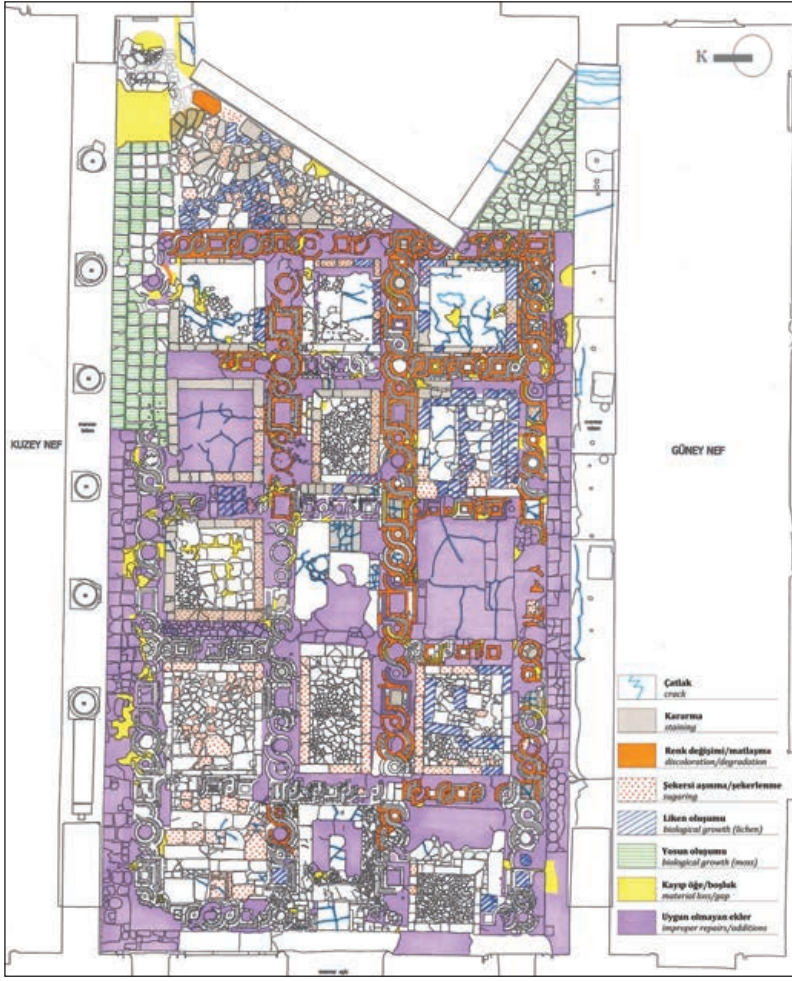
Döşemede meydana gelen hasarların dağılımı incelendiğinde, uygun olmayan eklerin baskın olduğu görülmektedir; ayrıca biyolojik bozulma (liken/yosun oluşumu) ve renk değişimi de yaygındır (Şekil 50).

Şekil 50. Naos döşeme planı: Hasar tespiti

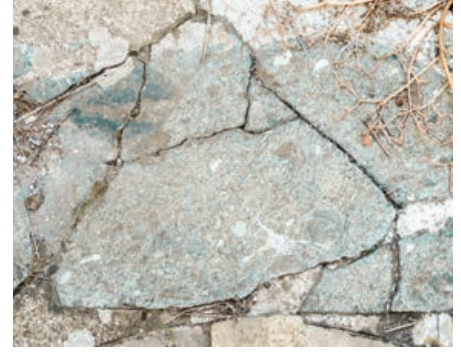
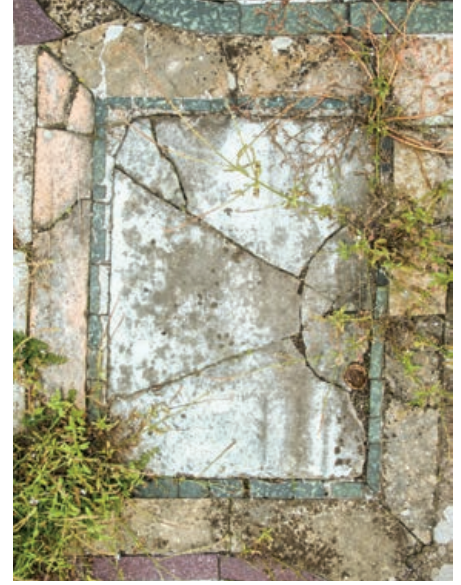
Opus sectile döşemeyi oluşturan taşlar, genellikle küçük boyutlarda kesilmiş ve yanaşık olduklarından çatlak meydana gelmezken; dikdörtgen planlı büyük döşeme levhalarında önemli çatlaklar oluşmuştur (Şekil 51). Çatlakların en yoğun görüldüğü yerler, A2 ve A3'teki özgün serpantin levha; A6, A8 ve A14'teki beyaz mermerlerdir. Bu kısımlarda çatlakların yanı sıra kısmî çökmeler de gözlenmektedir.

Şekil 51. Çatlak örnekleri

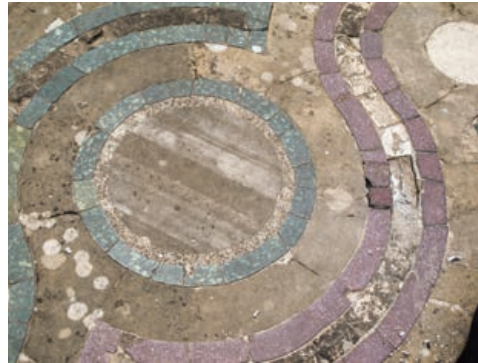
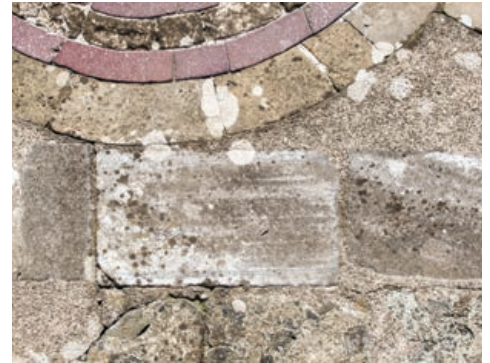
Şekil 52. Kararma örnekleri

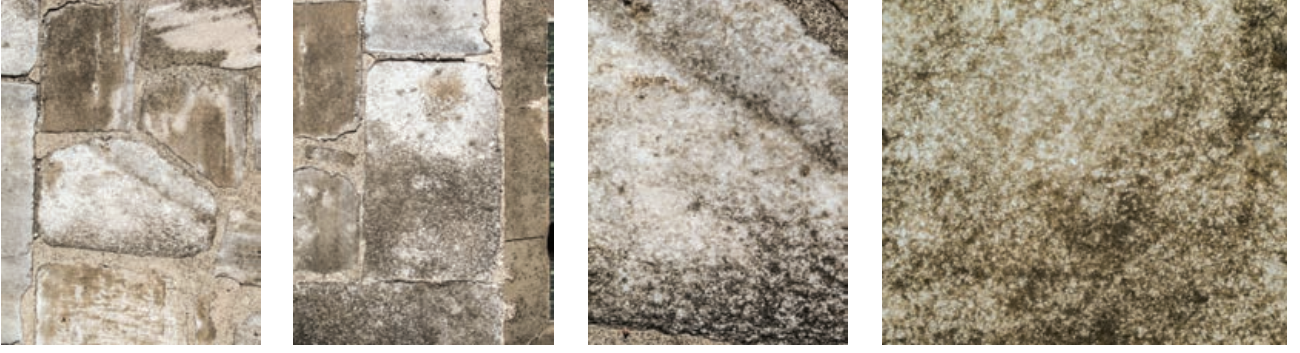
Şekil 53. Şekersî aşınma/şekerlenme örnekleri

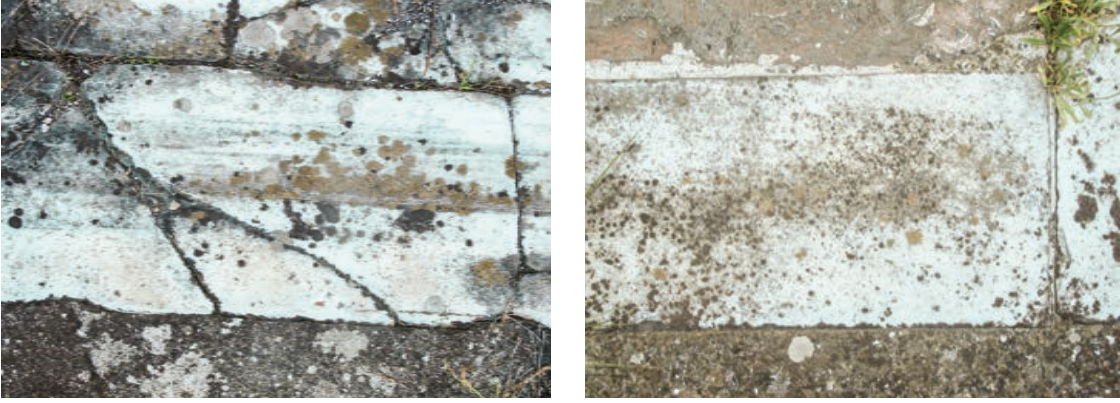
Şekil 54.
Beyaz mermer
yüzeylerinde
liken oluşumu

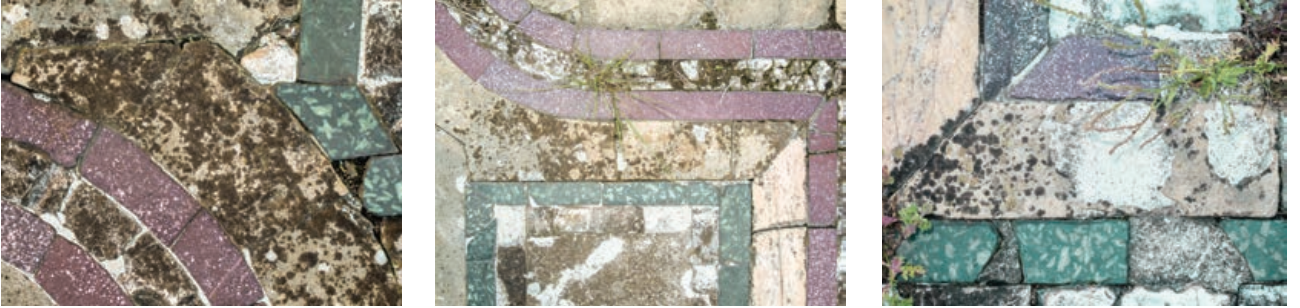
Şekil 55. Örgüdeki sarı mermer yüzeylerinde liken oluşumu

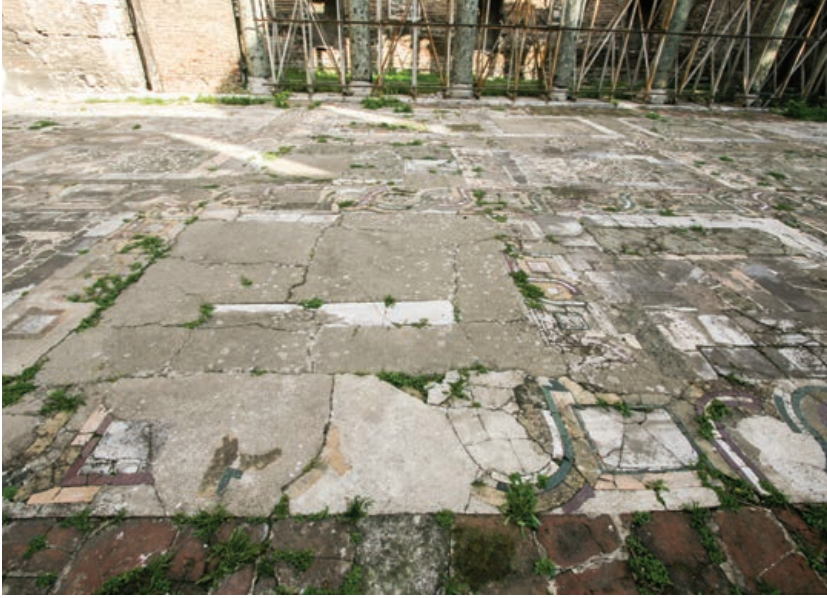
Şekil 58. Çimentolu harçla yapılan dolgu

■ **Uygun olmayan eklerin kaldırılması:** Yapılan malzeme, dönem ve hasar tespitleri bir arada değerlendirilerek, ilk aşamada çimentolu harçla yapılan dolguların kaldırılması gerekmektedir. Analitik rölöveye göre, orta nef döşeme alanının yaklaşık %30-35'i uygun olmayan malzemelerle onarılmış ve hasar görmüştür. Dolguların bir kısmı çimentolu harçla, bir kısmı da tuğla veya taşla yapılmıştır. Çimentolu dolgu, *opus sectile* içerisindeki küçük bir alanın bütünlenmesi amacıyla yapıldığı gibi, geniş alanları kaplamak için de kullanılmıştır. Geniş

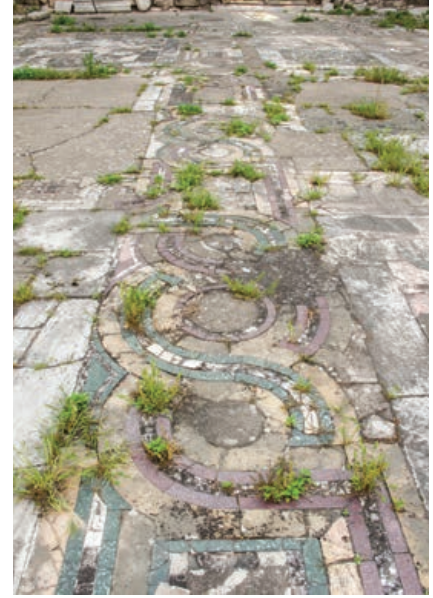
■ **Yüzeyde aşınma:** Döşemenin genelinde -kırmızı ve yeşil porfir elemanlar hariç- var olan ve çoğunlukla diğer hasarlara eşlik eden bir bozulma türü olduğundan, çizimde ayrı bir renkle haritalandırılmasına gerek görülmemiştir (Şekil 59).

Şekil 59. Döşemenin genel durumu

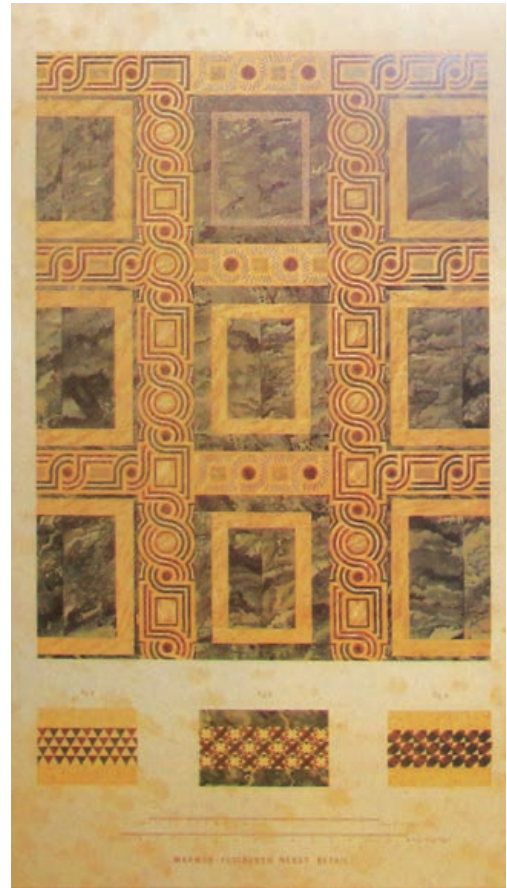
Şekil 61. Wilhelm Salzenberg'in renkli döşeme planı (1854)

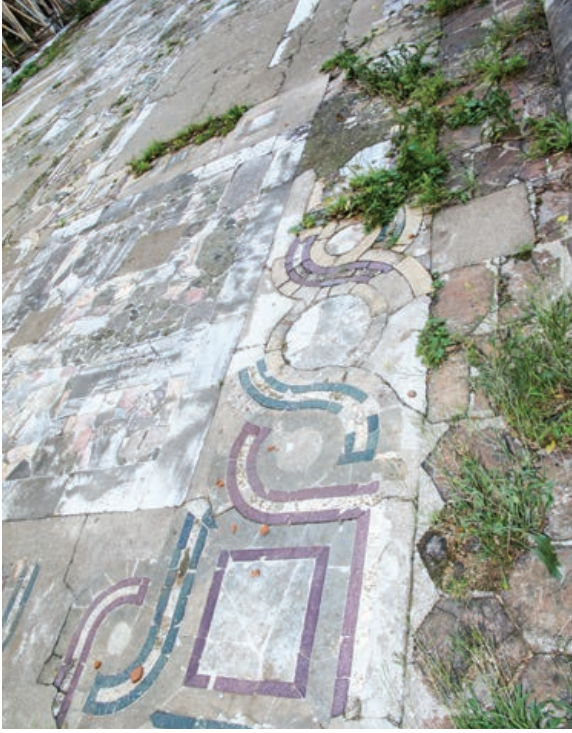
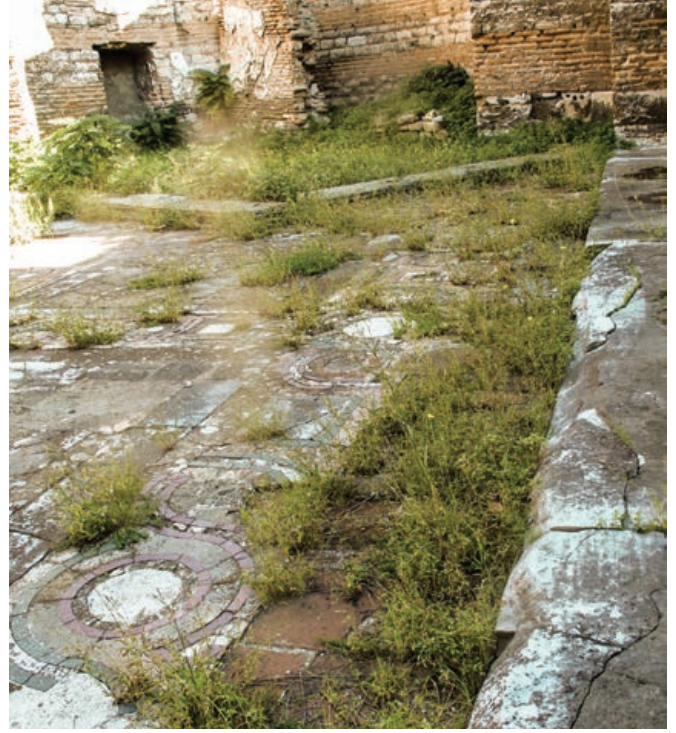
Sekil 71. Döşemenin durumu (2012 - 2014)
