IMPORTANCE OF PREVENTIVE-INDIRECT CONSERVATION AND PREVENTIVE MAINTENANCE IN THE PRESERVATION OF CULTURAL HERITAGE

INDIRECT-PREVENTIVE CONSERVATION OF THE DOLMABAHCÉ PALACE

Tarihi Mirasın Korunmasında Endirekt - Önleyici Koruma ve Önleyici Bakım

Dolmabahçe Sarayı'nda Endirekt - Önleyici Koruma

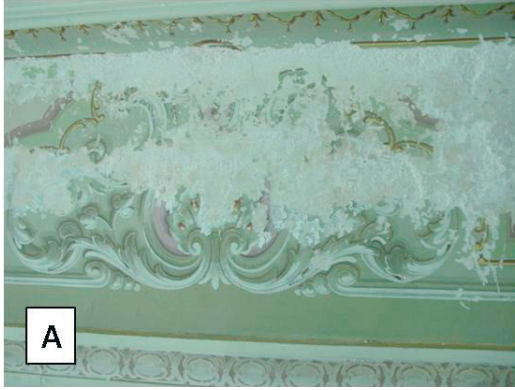
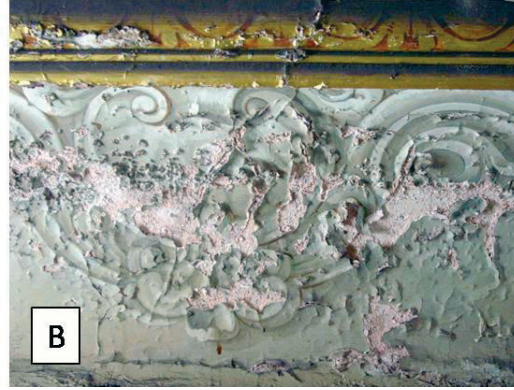
Şekil 2. A: Birinci kat 164 numaralı oda tavan eteği, B: Birinci kat 32 numaralı salonda onarım öncesi tespit edilen çiçeklenme ve boya dökülmeleri

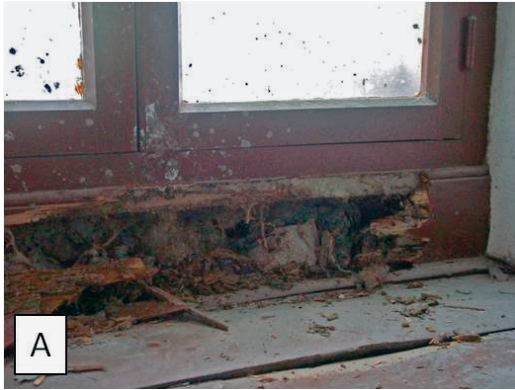
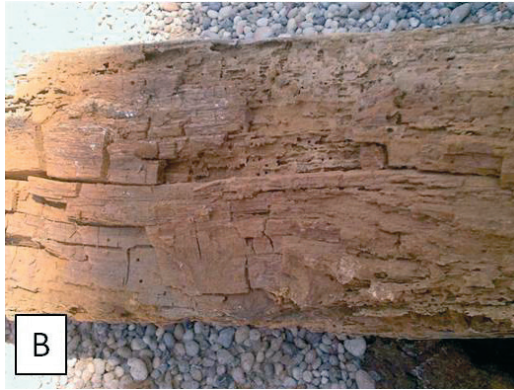
Şekil 3. A ve B, Bodrum kat onarımı öncesi çürüklük mantarlarının oluşturduğu hasarlar

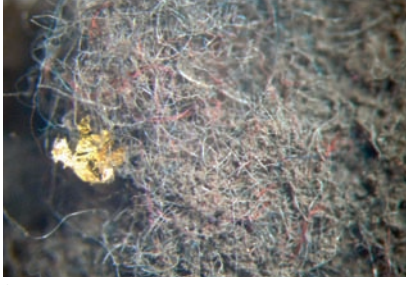
Şekil 8. Toz örneğinin mikroskop altında çekilen fotoğrafı, varak parçacığı ve havlar

Toz örneğinin mikroskop ile incelenmesinde çok miktarda lif ve toz içerdiği tespit edilmiştir (Şekil 8). Kimyasal analizde çözünebilir tuzlara rastlanmamıştır. Sütun başlıkları, silme, konsol ve ayna üstleri gibi sık ve kolay temizlenemeyen yüksek seviyelerdeki kısımlarda yoğun toz birikimi tespit edilmiştir.

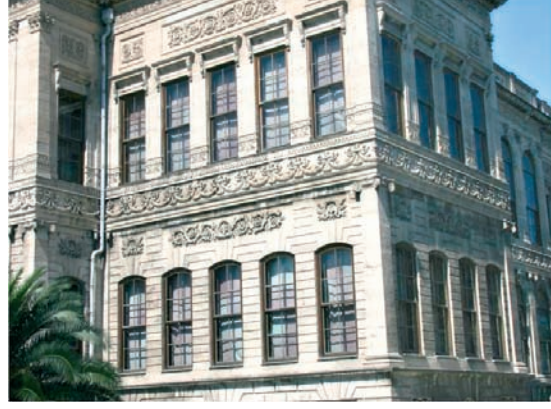
Şekil 10. Dolmabahçe Sarayı batı cephesi pencerelerinde mor ötesi ve görünür ışığı belirli bir oranda engelleyen özgül renkli camlar ve stor perdeler
