## RECONSTRUCTION OF *MİHRİŞAH VALİDE SULTAN'S* MASJID IN *KÜÇÜKSU* ABSTRACT

# Küçüksu Mihrişah Vâlîde Sultan Mescidi Rekonstrüksiyonu

CEM ERİŞ

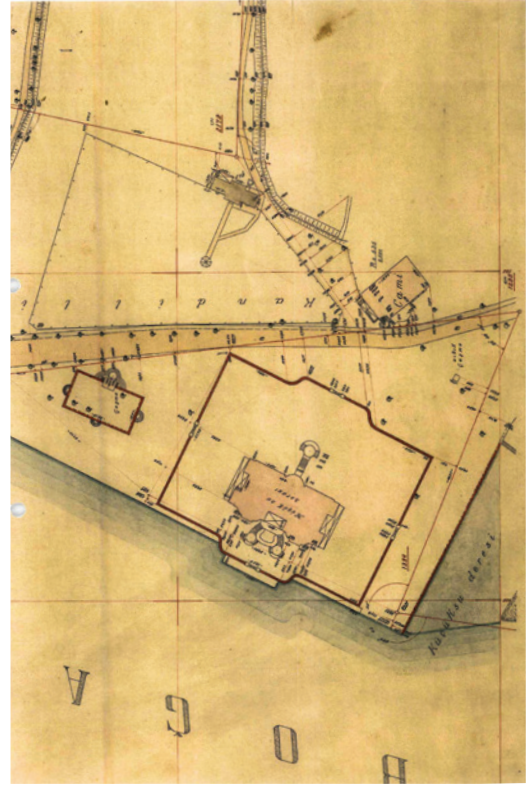
Resim 4. İstanbul Anadolu Ciheti Haritası (İ. Dağdelen, 2008)

Küçükusu Kasrı'nın ve yakın çevresinin 1845 yılındaki durumunu gösteren ve Sedat Hakkı Eldem tarafından hazırlanan vaziyet planı restitüsyonuna göre (Resim 2), Mihrîşah Sultan Mescidi, Küçükusu Kasrı'nın doğusundaki geniş bahçe içinde konumlanmaktaydı (Resim 3). Bu veriler ışığında yapının özgün konumu, Küçükusu Kasrı'nın doğusundaki geniş yeşil alan üzerinde, Küçükusu Caddesi ile Mazgal Sokağı'nın kesiştiği köşe olarak belirlenmiştir. Nitekim bu durum İstanbul Anadolu Ciheti Haritası'ndan da kesin bir şekilde tespit edilmektedir. (Resim 4)

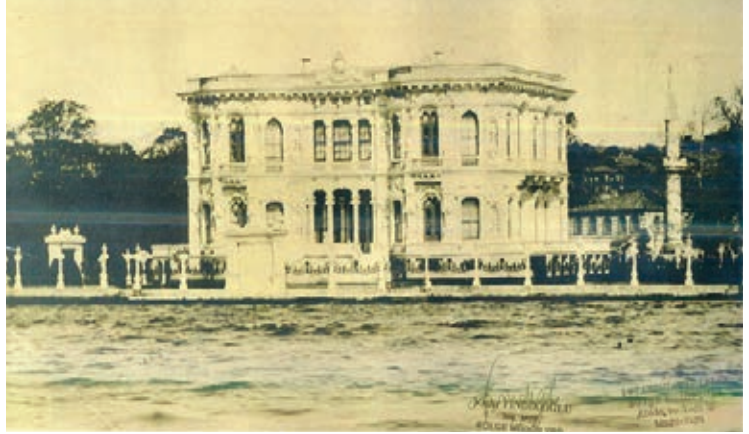
Resim 3. Mescidi özgün haliyle Küçükusu Kasrı ile beraber gösteren bir fotoğraf. (Tarihi Çevre Koruma Müdürlüğü Arşivi)

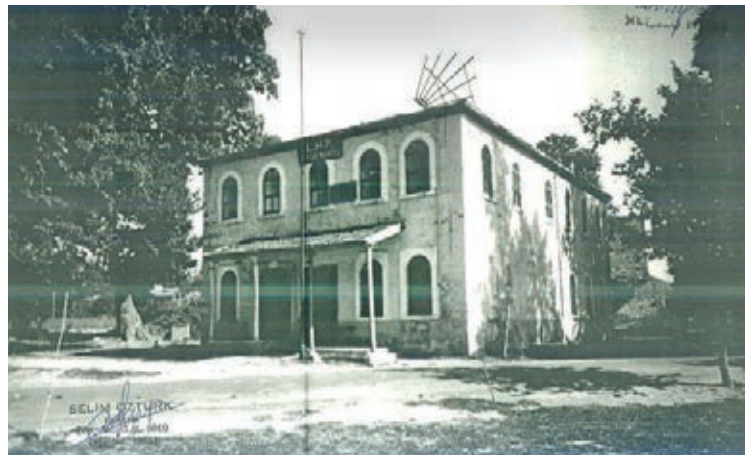
Resim 5. Mihrîşah Sultan Mescidi'nin, 1956'da yıktırılmadan az önce CHP lokali olarak kullanıldığı döneme ait bir fotoğrafı

Mihrîşah Sultan Mescidi'nin kesin yapım tarihi bilinmemektedir. Tahsin Öz'ün "İstanbul Camileri" isimli kitabında, Küçükusu Mescidi olarak anılan yapının baniiyesinin Mihrîşah Vâlide Sultan (1745-1805) olduğu belirtilir. Duvarları kârgir ve çatısı ahşap olan bu eserin, bir gereklilik veya sebep olmadığı halde 1956 yılında yıktırıldığı aktarılmaktadır (Resim 5). Buna karşın, Hafız Hüseyin Ayvansarayî'nin (öl. 1752) eseri *Hadîkatü'l-Cevâmi*'de, yapının 18. yüzyılın ilk yarısında mevcut olduğu yazılıdır. İ. Hakkı Konyalı ise, yapının adını "Küçükusu Camii" olarak anar ve caminin giriş kapısının üzerindeki kitabede yazan manzumeye dayanarak, "Küçükusu Camii"nin 1835-1836 yıllarında Sultan İkinci Mahmut tarafından yenilenmek suretiyle "ihya edildiğini" belirtir.

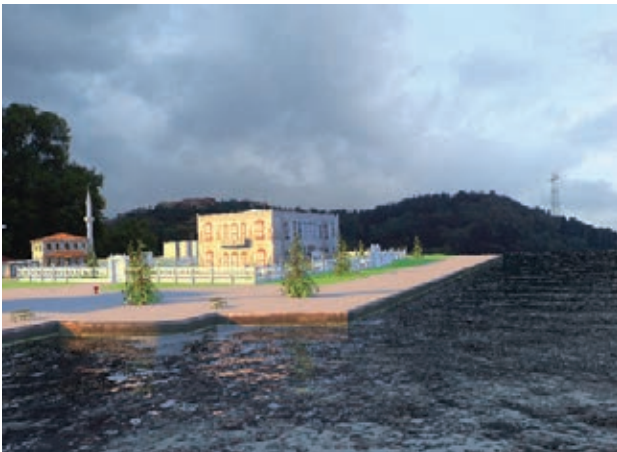
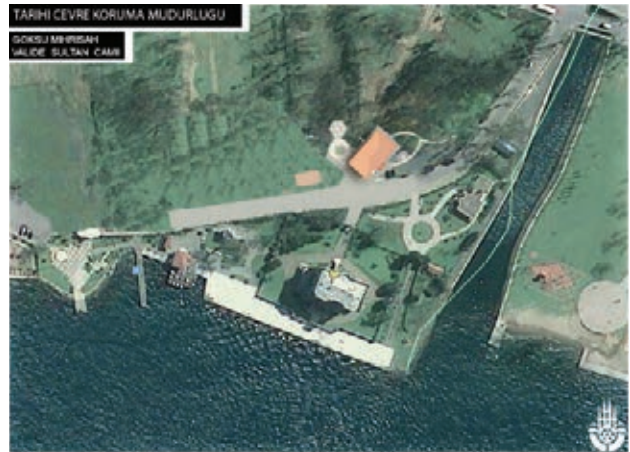
Resim 14, 15. Yapının üç boyutlu modelleri

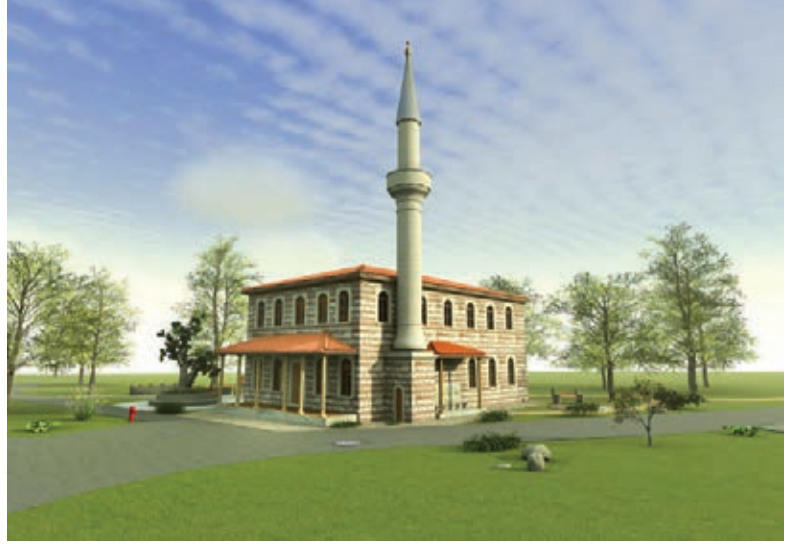
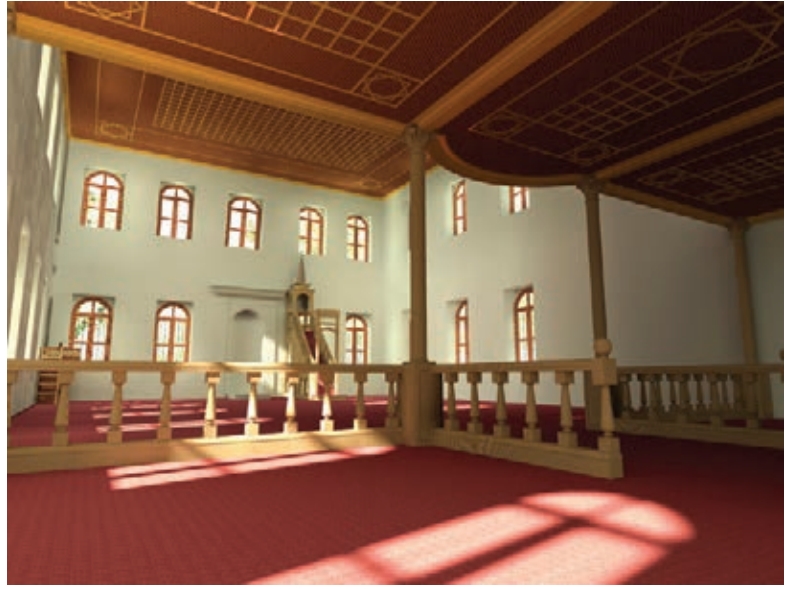
Resim 16, 17. Yapının üç boyutlu modelleri
