Ordu Yöresinde 2017'De Belirlenen Ahşap Çanti Cami Örnekleri

Bu çalışmada, çok farklı yönleriyle ehemmiyet kazanmış bir yöre olan Akkuş'ta, kendine has karakteristik özellikleriyle geleneksel ahşap çanti camilerin yeni tespit edilen örnekleri ele alınmaktadır. Amacımız, sayıları her gün biraz daha azalan, yok olma durumundaki bu yapıları belgelendirmek ve bilinen örneklerle yenilerini kazandırmaktır. Daha önce hiçbir yerde yayımlanmamış olan bu yapılar öncelikle mimari özellikleri açısından tanıtılmış ve akabinde yakın çevre örneklerinden hareketle Orta ve Doğu Karadeniz Bölgesi'ndeki yerleri değerlendirilmek suretiyle Anadolu Türk mimarisindeki önemi ortaya konulmaya çalışılmıştır.

Samples Of Wooden Nail-Free Mosques Detected At Ordu Region in 2017

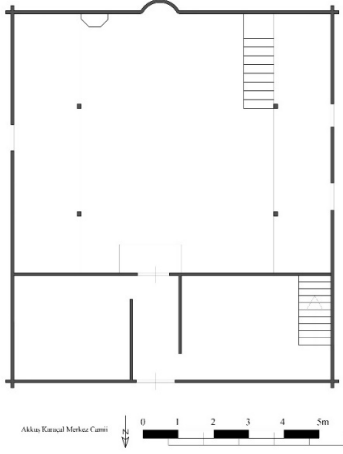
Çizim 1- Karaçal Mahallesi Merkez Camii Planı
Resim 1- Karaçal Mahallesi Merkez Camii'nin Görünüşü

Kadınlar mahfili, mavi boyalı basit ahşap korkuluklara sahiptir (Çizim 1).

İlave mekânın orta kısmındaki kapıdan orijinal yapının son cemaat mahalline geçilebilmektedir. 3,10 x 8,54 m. ölçülerinde doğu batı istikametinde uzanan yatay dikdörtgen planlı mekânın orta kısmı giriş (Antre), iki yandaki mekânlar ise ahşap trabzanlarla antreden ayrılmış bölümler olarak düzenlenmiştir. Son cemaat mahallinin kuzeybatı köşesindeki 11 basamaklı ahşap merdiven ile kadınlar mahfiline ulaşılmaktadır. Son cemaat yerinin ortasındaki 1,77 m. genişliğindeki kapıdan 9,02 x 7,39 m. ölçülerinde kareye yakın yatay dikdörtgen şekilli harime geçilmektedir. Beden duvarlarından batıdakinde altta 2 ve üstte 2, doğudakinde altta 1 ve üstte 1, güneydekinde ise üstte üç olmak üzere toplam dokuz pencere ile aydınlatılan iç mekân, düz ahşap taban ve tavana sahiptir. Ayrıca caminin harimi, kuzeyde iki, doğu ve batıda ise birer 0,12 x 0,12 m. ölçülerinde kare şekilli ahşap direkler tarafından desteklenen 'U' biçiminde bir kadınlar mahfili ile üç yönden kuşatılmış vaziyettedir.

Güney duvarın ortasındaki yarım daire planlı mihrap, onun sağındaki minber ve sol tarafındaki ağzı yukarıya bakan huni biçimindeki vaaz kürsüsü ile harimin kuzeydoğu köşesindeki müezzin mahfilinin korkulukları da mavi boya ile boyanmış ahşap işçilikli mimari elemanlardır.

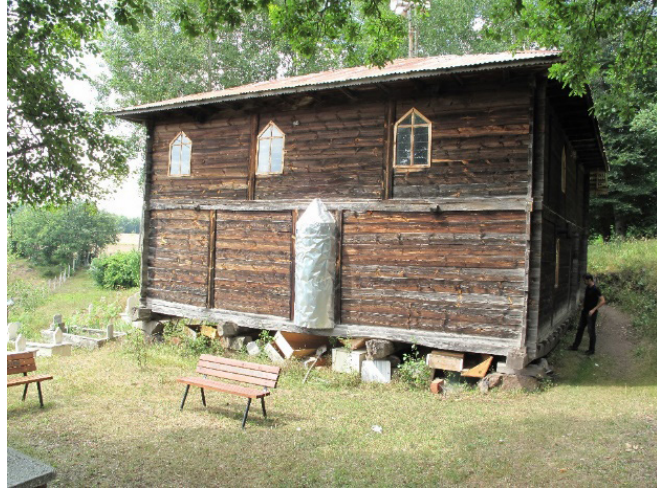
Kuzey güney istikametinde eğimli bir arazi üzerine konumlandırıldığından yapı, doğu, batı ve güney yönlerde dörder adet iri kayaya, kuzey yönde ise doğrudan toprak zemine oturtulmuş ahşap kirşler üzerinde yükseltilmiştir (Resim 1).

Batı cephe, iki katlı bir yapı sergilemekte olup, altta iki ahşap direk ile üç, üstte ise üç ahşap direk ile dört kısma bölünmüştür. Bu dikmelerin arasında, altta güney taraftaki dikdörtgen şekilli, kuzey taraftaki de üçgen tepelikli olmak üzere iki, üstte ise üçgen tepelikli iki pencere mevcuttur. Aynı biçimde iki katlı cephe düzenini tekrarlayan doğu cephede, alt katta iki ahşap dikmeli üç bölüm ve bir pencere, üst katta üç ahşap dikmeli dört bölüm ve bir pencere bulunmaktadır. Benzer biçimde iki katlı yapıyı devam ettiren güney cephede de, altta üç ahşap dikme ile dört, üstte ise iki dikme ile üç bölümlü bir düzenleme görülür ve alt katın orta kısmında mihrabın yarım daire taşıntısı ile üstte üç pencereye yer verildiği anlaşılmaktadır. Duvarlar el hizarıyla kesilmiş 0,06 m. kalınlığında çam tahtalarının köşelerde kurt boğazı geçmelerle birbirine tutturulmasıyla meydana getirilmiştir. Kuzey yöne sonradan tuğla malzemeden bir giriş bölümü eklenmiş olduğundan bu yöndeki orijinal doku zarar görmüş vaziyettedir.

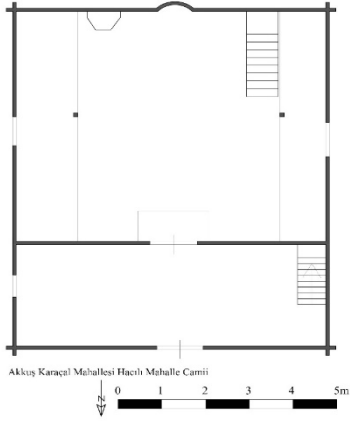
Çizim 2- Karaçal Mahallesi Hacı Mahalle Camii Planı
Resim 2- Karaçal Mahallesi Hacı Mahalle Camii Görünüşü

Yapının kuzey tarafında 7,23 x 2,70 m. ölçülerinde doğu batı istikametinde uzanan giriş mekânının batı ucuna kadınlar mahfiline götüren bir ahşap merdiven yerleştirilmiştir. Giriş mekânının güney duvarında açılan 1,09 m. genişliğinde dikdörtgen şekilli kapıdan 5,83 x 7,14 m. ebatlarında hemen hemen kare planlı harime ulaşılmaktadır (Çizim 2). Kuzeydeki giriş mekânı ile harimin doğu ve batı kenarlarındaki birer 0,12 x 0,12 m. ölçülü ahşap direklerin desteklediği 'U' şekilli kadınlar mahfili, açık yeşil tonda boyalı trabzanlarıyla iç mekâna hareket kazandırmaktadır. Doğru ve batı kenarlarda alt ve üstte birer, güneyde de sadece üstte bir olmak üzere toplam beş dikdörtgen pencereden gelen ışıkla aydınlatılan harim, altta düz ahşap tabana sahipken üstünü kapatan ahşap tavanı ise kare çökertme içinde yıldız formunda bir göbekte hareketli bir yapı sergilemektedir.

Üç dilimli kemerli ve yarım daire planlı mihrap ile onun sağ tarafındaki minber ve beşgen şekilli huni biçiminde bir kaide üzerine yine beşgen şekilli oturma mekânından ibaret vaaz kürsüsü mavi renkli boya ile boyanmış ahşap mimari elemanlardır.

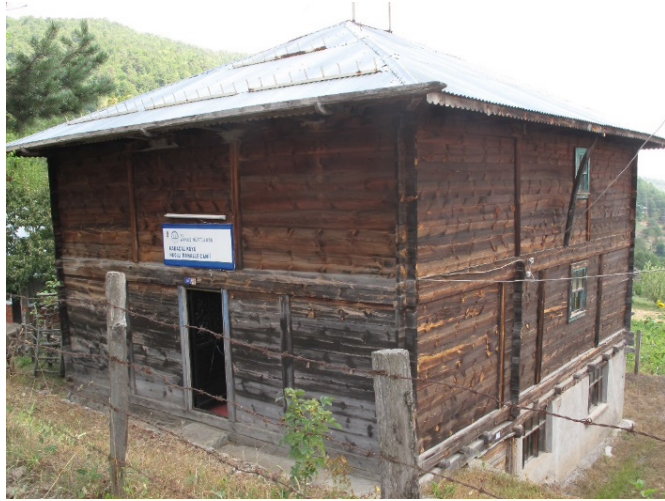
Kuzey güney yönünde oldukça eğimli bir arazide inşa edildiğinden caminin altında oluşan bodrum kat mektep olarak değerlendirilmiştir (Resim 2). Dıştan iki katlı bir cephe düzeni sunan yapıda üst katta bütün yönlerde ikişer ahşap dikme kullanılarak cepheler üç bölümlü yapılmıştır ve ayrıca doğu, batı ve güneyde birer dikdörtgen pencere ile de hareketlendirilmiştir. Alt katta doğu ve batıda üçer, kuzeyde iki ve güneyde ise tek ahşap dikme ile desteklenmiş ve bölümlenmiş olan cephe, sadece doğuda iki, batı yönde ise bir dikdörtgen pencere ihtiva etmektedir. Duvarlar el hızarıyla 0,05 m. kalınlığında ve 0,20 – 0,28 m. genişliğinde çamdan kesilmiş tahtaların köşelerde kurt boğazı geçmelerle birbirine tutturulmasıyla meydana getirilmiştir. Dört yöne eğimli ve saca örtülü bir çatıya sahip olan caminin kuzey kenarının ortasında bulunan 1,07 m. genişliğinde dikdörtgen şekilli bir kapı ile iç mekânına ulaşılmaktadır.

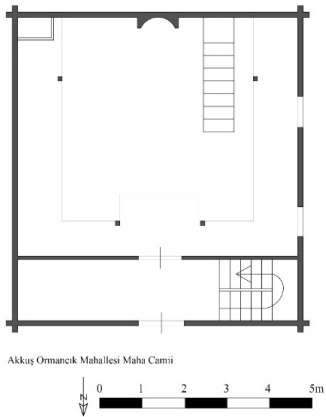
Çizim 3- Ormanlık Mahallesi Maha Camii Planı
Resim 3- Ormanlık Mahallesi Maha Camii Görünüşü

Yapının kuzey kenarında 6,57 x 1,47 m. ölçülerinde doğu batı istikametinde bir giriş mekânı bulunmaktadır. Girişe göre sol tarafı ayakkabılık, sağ köşesi ise kadınlar mahfiline götüren 11 basamaklı ahşap merdiven içeren mekânın ortasındaki 1,02 m. genişliğindeki kapıdan 7,05 x 5,70 m. ölçülerinde hemen hemen kare planlı harime ulaşılmaktadır. Kuzeyde iki, doğu ve batı yönlerde de birer 0,10 x 0,10 m. ebatlarında kare biçiminde ahşap direklerin desteklediği 'U' şekilli kadınlar mahfili, basit ahşap trabzanlarla çevrilidir (Çizim 3). Ahşap zemini laminant parke kaplı, iç kapısı pimapen malzemeden yenilenmiş olan caminin oldukça yalın yarım daire planlı mihrabı, onun hemen sağ tarafındaki minberi ve güneydoğu köşedeki vaaz kürsüsü gösterişsiz ahşap mimari elemanlardır. Caminin üzeri de son zamanlarda yenilenmiş dört yana eğimli bir çatı ile kapatılmış vaziyettedir.

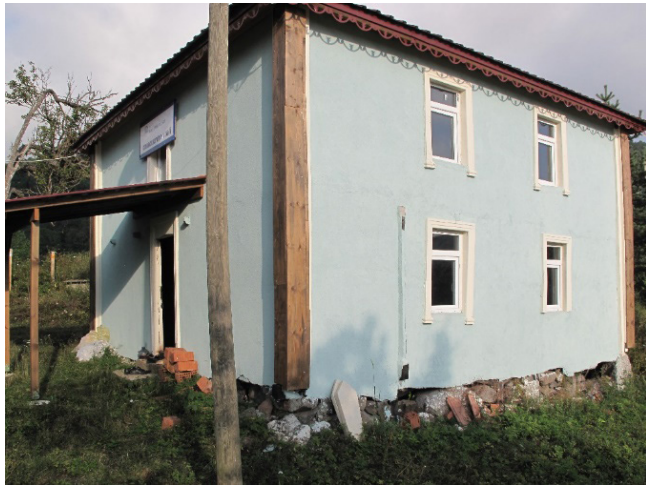
alçı malzeme ile kaplanmış ve orijinal ahşap çantı duvar işçiliği görülemez durumdadır (Resim 3). Mahalle sakinlerinin verdiği bilgilere göre gürgen ağacından kesilmiş tahtaların köşelerde kurt boğazı geçmelerle birbirine tutturulmasıyla meydana getirilmiş duvarlara sahip olan caminin dış cepheleri iki katlı bir düzen sergilerler. Üstte doğuda ve batıda ikişer, güneyde ve kuzeyde birer olmak üzere altı, alt katta ise sadece batı yönde iki dikdörtgen pencere ile kuzeyde 1,08 m. genişliğinde bir dikdörtgen kapı yer almaktadır. Cami irice kayalar üzerine yerleştirilmiş ahşap kirişler üzerine oturtulmuş durumdadır. Aralardaki boşluklar tamirler sırasında yer yer duvarlarla kapatılmış vaziyettedir.

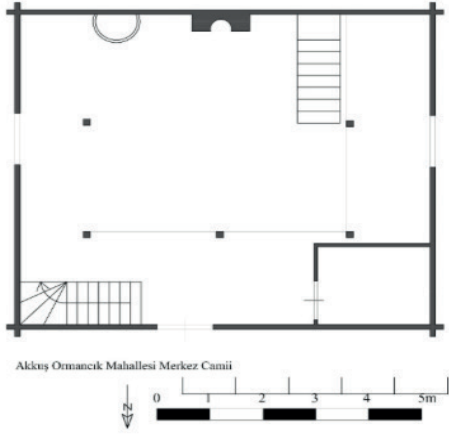
Çizim 4- Ormancık Mahallesi Merkez Camii Planı
Resim 4- Ormancık Mahallesi Merkez Camii'nin Eski Hali

Kuzeydeki kapıdan 7,70 x 7,42 m. ölçülerinde kare planlı harime ulaşılmaktadır. Harimde birbirine mesafeleri 2,20 – 2,38 m. arasında değişen kuzeyde üç, doğu ve batıda ise birer 0,13 x 0,13 m. ebatlarında kare şekilli ahşap direk tarafından desteklenen 'U' biçiminde kadınlar mahfili söz konusudur ve buraya kuzeydoğu köşedeki ahşap merdivenle ulaşılmaktadır (Çizim 4). Dört yöndeki duvarlarda sekizi üst seviyede, ikisi de doğu ve batı duvarların alt kısmında olmak üzere toplam on pencereden gelen ışıkla aydınlatılan ibadet mekânında, mihrap, minber, vaaz kürsüsü ve mahfil korkulukları ile ahşap tavan göbeğinde besmele, el-mülkü li'l-lâh ibareleri ve geometrik geçmeler dikkat çekiyor, ancak bu uygulamaların yapının zaman içerisinde geçirdiği tadilat ve onarımlar sırasında yapılmış olabileceği tahmin edilmektedir.

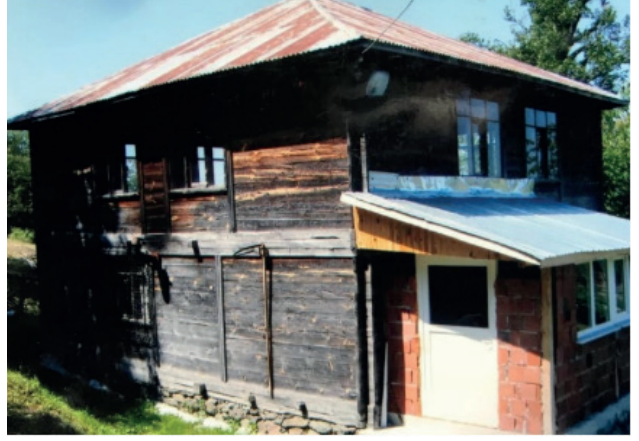
Son olarak gerçekleştirilen tamirat öncesinde çekilen ve camide muhafaza edilmekte olan bir resmine göre, kaplamaların arasındaki orijinal duvarlar ahşap tahtaların köşelerde kurt boğazı tekniğiyle birbirine tutturulmasıyla meydana getirilmiş, dikey olarak iki katlı, yatay olarak da ikişer veya üçer ahşap dikmeye yer verilerek üç veya dört bölümlü bir cephe düzeni sergilerler (Resim 4-5). Güneyden kuzeye doğru meyilli bir arazi üzerine inşa edildiğinden araları rastgele taşların dizilmesiyle doldurulmuş iri kayaların üzerine oturtulan ahşap kirişler camiyi zemine bağlamaktadır ve aynı zamanda yerden nem almasını engelleyen bu sistem sayesinde yapının zamana dayanıklı olması temin edilmiştir. Sonraki tadilatlar sırasında eklendiği anlaşılan kuzeydeki giriş bölümü dışında caminin cepheleri, orijinal ahşap çantı camilerin geleneksel dokusuna uygun güneyde sadece üst katta iki, doğu ve batı duvarlarda üst katta ikişer, alt katta birer, kuzey cephede ise üst katta iki pencere ve alt katta tam ortaya yerleştirilmiş 1,06 m. genişliğinde dikdörtgen şekilli kapıyla oldukça hareketli bir dış yapı ortaya koymaktadır. Caminin üzeri eskiden dört yöne eğimli sac la örtülü bir çatıya sahipken, günümüzde modern bir kaplama malzemesiyle yenilenmiş durumdadır.

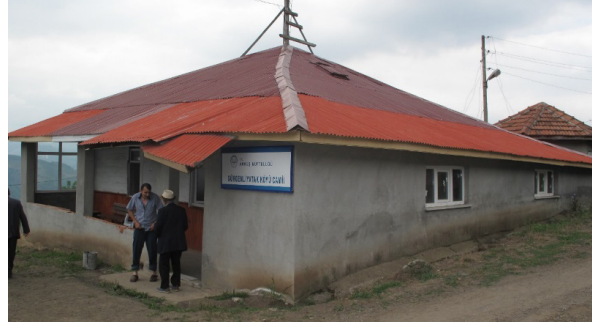
Çizim 8- Kargı Mahallesi İrmak Kenarı Camii Planı
Resim 8- Gürgenliyatak Mahallesi Merkez Camii Görünüşü

Gürgenliyatak Mahallesi Merkez Camii, Akkuş İlçesine bağlı Gürgenliyatak Mahallesi, Merkez Mevkii 191 ada 1 parselde bulunmakta olup, mahalle sakinlerinin verdiği bilgilere göre 1952 yılında inşa edilen bir geleneksel ahşap çantı cami örneği olmasına karşın, 2009 senesinde doğu, batı ve kuzey yönlerine gerçekleştirilen eklemeler dolayısıyla orijinal dokusu kısmen zarar görmüş vaziyettedir. Ancak bütün bu müdahalelere rağmen iç mekânı, güney cephesi ve diğer yönlerdeki ilavelerin içinde kalan duvarları, caminin ilk dokusu hakkında oldukça yeterli bilgi verme konusunda zengin donanıma sahiptir (Resim 8).

Kuzey güney istikametinde hafif eğimli bir zemin üzerine kurulduğundan, günümüzde güney duvarın alt kısmındaki beton duvardan anlaşıldığı kadarıyla muhtemelen farklı yüksekliklerde iri taşlar üzerine uzatılmış ahşap kirişler tarafından taşındığı ve böylece topraktan gelebilecek nemden etkilenmesi de asgari düzeye indirildiği tahmin edilmektedir.

0,20 -0,25 m. arasında değişen genişliklerde meşeden kesilmiş 0,05 – 0,06 m. kalınlığında tahtaların köşelerde kurt boğazı tekniği kullanılarak birbirine tutturulmasıyla meydana getirilmiş olan duvarların hepsinde (kuzey, güney, doğu ve batı) tek katlı bir cephe düzeni hâkimdir ve ikişer adet dikdörtgen şekilli pencere açıklığına yer verildiği görülmektedir. Yapının üzeri dört yöne eğimli ve sacıa örtülü bir çatıyla kapatılmış durumdadır.

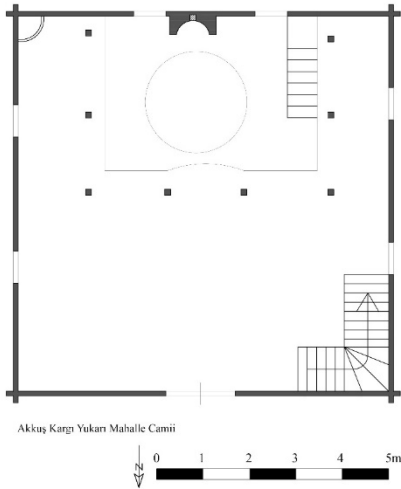
Çizim 9- Kargı Yukarı Mahalle Camii Planı
Resim 9- Gürgenliyatak Mahallesi Merkez Camii İç Mekânı

Kuzey cephenin ortasındaki 1,50 m. genişliğinde ve iki kanatlı ahşap kapıdan girildiğinde 8,40 x 8,68 m. ebatlarında kare planlı harime ulaşılmaktadır. İç mekânda, kuzeyde dört, doğu ve batıda birer 0,13 x 0,13 m. ölçülerinde kare şekilli ahşap direklerin desteklediği 'U' biçiminde bir kadınlar mahfilini yerleştirilmiştir ve buraya kuzeybatı köşedeki ahşap merdivenden çıkılabilmektedir. Ayrıca kadınlar mahfilini destekleyen ahşap direklere ilaveten harimin güney tarafında biri mihrabın üzerine, diğer ikisi de köşelere denk gelecek biçimde yerleştirilmiş kare ahşap direklerle birlikte toplam dokuz direğe oturan 2,20 m. çapında bir ahşap kubbe harimin orta bölümünü örtmektedir (Çizim 9). Etrafındaki kısımlar da düz ahşap tavanla kapatılmış vaziyettedir. Bu plan, merkezi plan semasının taşra örneklerinden birisi olarak değerlendirilmektedir.

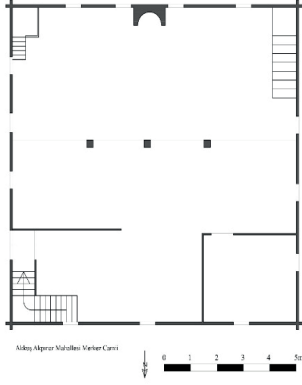
Çizim 10- Akpınar Mahallesi Merkez Camii Planı
Resim 10- Kargı Mahallesi Irmak Kenarı Camii Görünüşü

Giriş mekânının güney kenarının ortasındaki açıklıktan 10,86 x 10,75 m. ebatlarında kare planlı harim kısmına ulaşılmaktadır (Çizim 10). Harimin orta kısmında doğu batı yönünde birbirine 1,93 m. ve 2,01 m. mesafede yerleştirilen 0,25 x 0,25 m. ölçülerinde kare şekilli üç ahşap direk, hem mekânı kible duvarına paralel iki sahna bölmektedir hem de caminin sadece kuzey tarafında konumlandırılmış kadınlar mahfilini ve ahşap tavanı desteklemektedir. Duvarlardaki toplam 29 pencereden gelen ışıkla aydınlatılan iç mekân yakın tarihte ahşap lambri kaplama ile elden geçirilmiş olup, muhtemelen bu esnada yenilenen mihrap, minber ve vaaz kürsüsü de ahşaptan oldukça yalın bir mimari ortaya koyarlar.

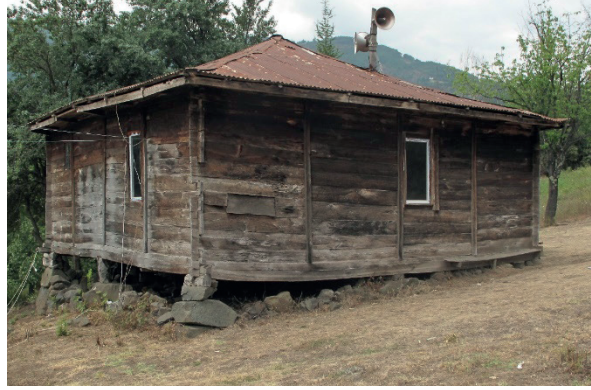
Hiçbir yönde herhangi bir dış revak ya da giriş mekânı barındırmayan cami, kuzey güney yönünde eğimi biraz fazla olan bir arazi üzerine yerleştirildiğinden doğu, batı ve güney yönlerde üst üste bindirilmiş kaya ve ahşap dikme ve benzeri ahşap parçalarına, kuzey tarafta ise daha küçük doğal taşlara oturtulmuş kalın ahşap kirişler yardımıyla taşıttırıldığı için nemden kolaylıkla izole edilmiş ve daha uzun ömürlü bir yapı kimliği kazanmıştır (Resim 10).

Kuzeyde bir kapı ile doğu ve batıda birer, güneyde ise iki pencereye yer verilmiş olan duvarlar, 0,20 – 0,30 m. genişliğinde ve 0,05 – 0,06 m. kalınlığında meşe ve kayından kesilmiş tahtaların köşelerde kurt boğazı tekniğinde birbirine tutturulmasıyla oluşturulmuş bir ahşap işçiliği ortaya koyarlar (Çizim 8). Günümüzde pimapen malzemedden yenilenmiş olan pencerelerin orijinal dokusunun kare şekilli ve daha küçük boyutlarda ahşap malzemedden olduğu güney cephenin batı ucundaki tek orijinal pencereden anlaşılmaktadır. Yapının dış mimarisinde tek katlı bir cephe düzeni hâkimdir. Cami dört yöne eğimli ve sacla örtülü bir çatıya sahiptir.

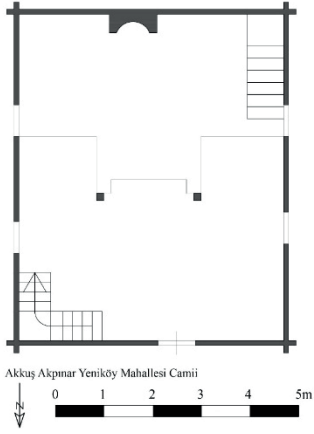
Çizim 11- Akpınar Yeniköy Mahallesi Camii Planı
Resim 11- Kargı Yukarı Mahalle Camii Görünüşü

Kuzey cephenin ortasındaki 0,77 m. genişliğindeki kapıdan, 5,76 x 6,66 m. ölçülerinde hemen hemen kare planlı harime ulaşılmaktadır. Harimin orta kısmında doğudan batıya doğru duvarlara 1,60 ve 1,42 m., birbirlerine de 3,45 m. mesafede yerleştirilen 0,15 x 0,15 m. ölçülerinde kare şekilli iki ahşap direk desteklenmiş sadece kuzey kanat boyunca uzanan tek yönlü bir kadınlar mahfiline yer verilmiştir (Çizim 11). Mahfilin doğu ve batı kanatları orta kısımdan yaklaşık 1,17 m. kadar uzatılarak kısmen 'U' şekle dönüştürülmüştür. Bu ahşap direkler aynı zamanda düz ahşap tavan biçimindeki üst örtüyü de desteklemektedir. Mavi renkli boya ile boyanmış mahfil korkulukları ile minber ve sonradan yenilendikleri tahmin edilen mihrap ve vaaz kürsüsü de yapının içerisindeki diğer ahşap işçilikli mimari unsurlar arasında sayılabilir.

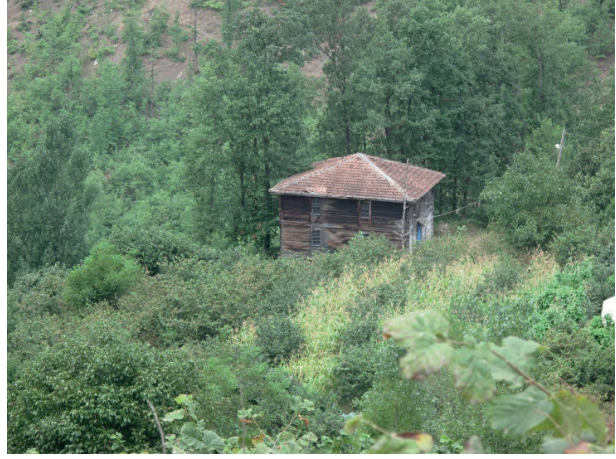
Kuzey güney yönünde meyilli bir arazi üzerine konumlandırıldığından güney tarafta kaba yonu kayalardan harçsız bir duvara, diğer yönlerde ise toprak zemine yerleştirilmiş kayalara oturtulmuş ahşap kirişler, caminin toprakla olan temasını kesmektedir ve nem almasını engellemektedir. 0,22 – 0,25 m. genişliğinde meşeden kesilmiş tahtaların köşelerde kurt boğazı geçmelerle birbirine tutturulmasıyla mey dana getirilmiş olan duvarlar, yatayda iki katlı, dikeyde ise alt katta kuzey, doğu ve batıda dörder, güneyde beş, üst katta da doğuda dört, güney ve batıda altışar, kuzeyde beş ahşap dikme ile 5 – 7 bölümlü bir cephe düzeni sergilerler. Doğru, batı ve güney cephelerde altta ve üstte olmak üzere ikişer dikdörtgen pencere açılmışken, kuzey kenarda üstte iki pencere, altta ise bir kapı açıklığına yer verilmiş durumdadır. Ayrıca yapının batı cephesinde üst seviyedeki iki pencerenin arasına denk gelecek biçimde yerleştirilmiş bir balkon çıkıntısı söz konusudur. Bu muhtemelen ezan okunması için tertip edilmiş bir mimari eleman olmalıdır. Yapının üzeri kiremitle kaplı dört yöne eğimli bir çatıyla kaplanmış durumdadır (Resim 11).

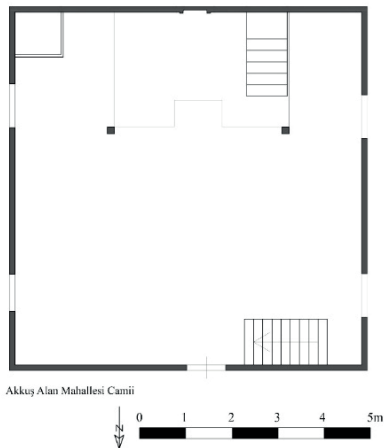
Çizim 12- Alan Mahallesi Camii Planı
Resim 12- Kargı Yukarı Mahalle Camii İç Mekânı

Kuzey duvarın ortasındaki 0,85 m. genişliğinde ve dikdörtgen şekilli kapıdan, 7,63 x 7,23 m. ölçülerinde kare planlı harime girilmektedir. Birbirine 3,38 m., doğu duvara 1,61 m., batı duvara 1,96 m. mesafede yerleştirilmiş durumdaki 0,15 x 0,15 m. boyutlarındaki iki kare şekilli ahşap direk, hem 'U' biçimindeki kadınlar mahfilini, hem de düz ahşap tavanı desteklemektedir (Çizim 12). Mihrap, minber ve vaaz kürsüsü gibi mimari elemanlar herhangi bir orijinalite yansıtmamaktadırlar.

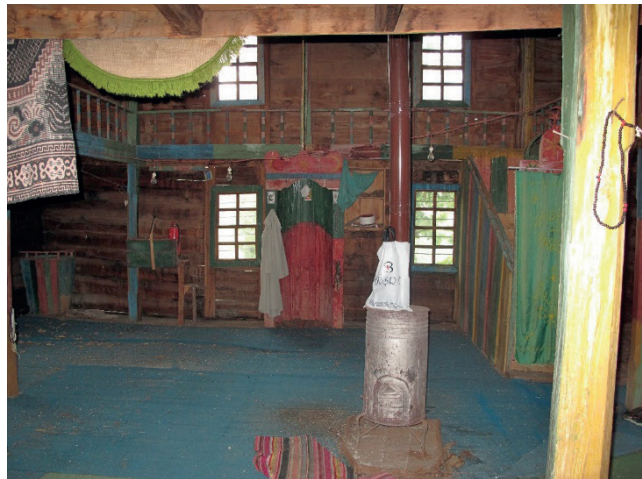
Kible duvarının ortasındaki yarım daire planlı mihrap, güneydoğu köşeye ağız yukarıya bakan huni biçiminde bir kaide ve ahşap trabzanlı oturma bölümünden ibaret vaaz kürsüsü ile güneybatı köşedeki minber ve mahfil korkulukları mavi, yeşil, sarı ve kırmızı renkli boyalara boyanmış mimari elemanlar olarak içeriye oldukça renkli bir atmosfer kazandırmaktadır (Resim 12).

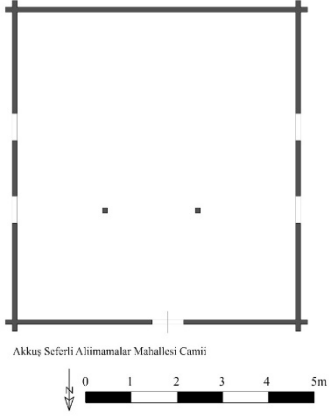
Çizim 13- Seferli Aliimamlar Mahallesi Camii Planı
Resim 13- Akpınar Mahallesi Merkez Camii Görünüşü

6,10 x 6,74 m. ölçülerinde kare planlı harimde, birbirine 1,92 m. mesafede yerleştirilmiş 0,11 x 0,11 m. ebatlarında kare şekilli iki ahşap direk desteklenmiş 'U' biçiminde bir kadınlar mahfilinin olduğu izlerden anlaşılmaktadır (Çizim 13). Üzerini örten ahşap düz tavan, mihrap, minber ve vaaz kürsüsü gibi diğer mimari uygulamalar da sökülmüş olduğundan mimari tipleri ve işçiliği hakkında bir bilgi aktarmak mümkün gözükmemektedir.

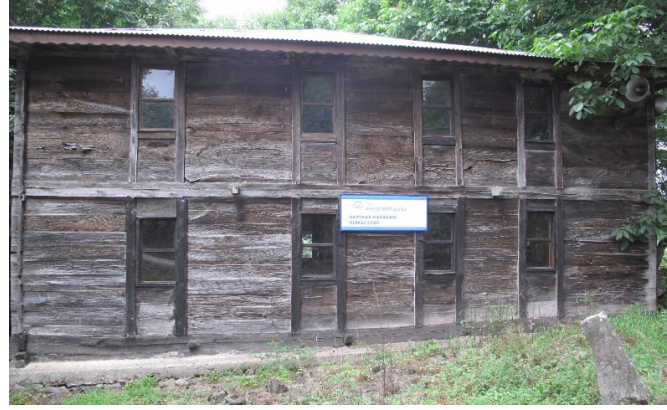
Akpınar Mahallesi Merkez Camii, Akkuş İlçesine bağlı Akpınar Merkez Mahallesi, Aşağıyazı Mevkii'nde 106 ada ve 25 parseldeki mezarlık alanının içerisinde yer almakta olup ne zaman ve kim tarafından inşa edildiği bilinmemekle birlikte mahalle sakinlerini verdiği bilgilere göre 1950 senesi civarında bina edilmiş geleneksel ahşap çantı tipinde bir Cuma Cami örneğidir (Resim 13).

Oturuş alanı itibarıyla düz bir zemine yerleştirildiğinden, günümüzde etrafı yaklaşık 0,50 m. genişliğinde betonarme bir yağmurluk ile çevrilmiş durumda olan ancak orijinal yapısı bakımından taş ya da kaya parçaları üzerine oturtulmuş ve toprak zeminden 0,15 – 0,20 m. arasında değişen yükseklikte ahşap kirişler üzerinde yükselen cami, oldukça hareketli bir cephe düzeni sergilemektedir. Meşeden kesilmiş 0,06 m. kalınlığında tahtaların köşelerde kurt boğazı tekniğinde birbirine tutturulmasıyla meydana getirilmiş ve yatay olarak iki katlı bir cephe özelliği ortaya koyan duvarlarda, üstte kuzeyde üç, diğer yönlerde dörder, altta ise doğuda iki, kuzeyde üç, diğer yönlerde de dörder dikdörtgen pencere ile hareketlilik sağlanmıştır. Doğu cephenin alt kısmı hariç, pencerelerin iki yanına ya da kuzey yönündeki gibi belirli aralıklarla yerleştirilmiş ahşap dikmeler aynı zamanda cepheleri dikey olarak sekizer bölümlü bir yapıya kavuşturmuştur. Doğu cephenin kuzey ucunda kapıya yer verilmiştir. 1,00 m. genişliğinde ve dikdörtgen şekilli kapıdan caminin kuzey kenarı boyunca uzanan giriş mekânına ulaşılmaktadır. 10,86 x 2,85 m. ölçülerinde doğu batı istikametinde uzanan dikdörtgen planlı giriş mekânının batı ucu, kapatılarak imam odası olarak kullanılmaya başlanmıştır. Ayrıca kapının hemen iç sağ tarafına yerleştirilen ahşap merdiven de mahfile götürmektedir.

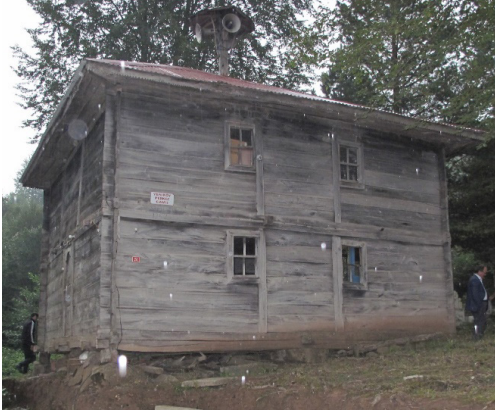
Resim 14- Akpınar Yeniköy Mahallesi Camii Görünüşü
Resim 15- Alan Mahallesi Camii Görünüşü

Akpınar Yeniköy Mahallesi Camii, Akkuş İlçesine bağlı Akpınar Yeniköy Mahallesi Kuluşağı Mevkii 144 ada 7 parseldeki mezarlık alanının içerisinde bulunmakta olup, mahalle halkının verdiği bilgilere göre 1952 civarında inşa edilmiş geleneksel ahşap çantı tarzındaki Cuma Camilerden birisi durumundadır (Resim 14).

Güney kuzey yönünde hafif eğimli bir arazi üzerine konumlandırıldığından kuzey tarafta daha iri (yükseklik yaklaşık 0,80 m.) diğer yönlerde daha küçük (yükseklik yaklaşık 0,20 m.) boyutlu taş ya da kaya parçalarına oturtulmuş ahşap kirişler vasıtasıyla caminin toprak zeminden irtibatı kesilmiş ve nem alması engellenmiştir. 0,06 – 0,07 m. kalınlığında ve 0,20 – 0,30 m. genişliğinde meşeden kesilmiş tahtaların köşelerde kurt boğazı geçmelerle birbirine tutturulmasıyla meydana getirilmiş duvarlar, dikey olarak iki katlı, yatay olarak da her cephede ikişer ahşap dikme ile üçer bölümlü bir cephe düzeni sergilemektedir. Böylece elde edilmiş oldukça hareketli duvarlardan, kuzey cephede tam orta kısımda tek kanatlı, dikdörtgen şekilli ve yuvarlak kemerli alınlıklı tek kapı açıklığı, güney cephede sadece güneybatı köşede olmak üzere yerleştirilmiş tek küçük dikdörtgen şekilli pencere ve doğu ile batı cephelerde karşılıklı olarak iki kat halinde düzenlenmiş dörder büyük dikdörtgen biçimli pencere yapıya dışarıdan hareketlilik sağlayan unsurlar olarak dikkat çekmektedir. Yapı dışarıdan dört yöne eğimli saca örtülü bir çatıyla kapatılmış durumdadır.

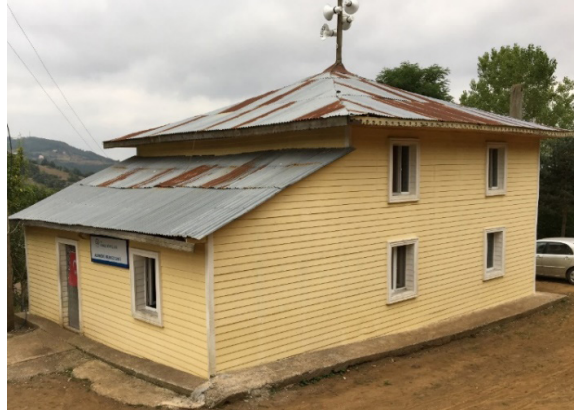
Alan Mahallesi Camii, Akkuş İlçesine bağlı Alan Mahallesi Hövellez Mevkii 205 ada ve 1 parselde yer almakta olup, mahalle ahalisinden elde edilen bilgilere göre 1950'li yıllarda inşa edilmiş geleneksel ahşap çantı tarzı bir Cuma Camii'dir. Ancak son yıllarda gerçekleştirilmiş iç mekândaki lambri, dış cephelerdeki siding kaplamalar dolayısıyla orijinal dokusunu ve görünümünü büyük oranda kaybetmiş vaziyettedir. Zamanla yapılacak bir restorasyonda iç ve dış kaplamalar kaldırıldığında ilk yapımda köşelerden kurt boğazı geçmelerle birbirine tutturulmuş ahşap perde duvarlar ile karşılaşılabilir (Resim 15).

Kuzey kenarı boyunca uzanan bir giriş mekânı eklenmiş durumdaki yapının cepheleri iki katlı bir pencere düzenine sahiptir. Doğu ve batı duvarlarda alt ve üst seviyelerde ikişer adet dikdörtgen şekilli pencere açılmışken, güney kenarda sadece üst seviyede iki adet dikdörtgen şekilli pencereye yer verilmiştir. Yapı dışarıdan dört yöne eğimli saca örtülü bir çatıya sahiptir.

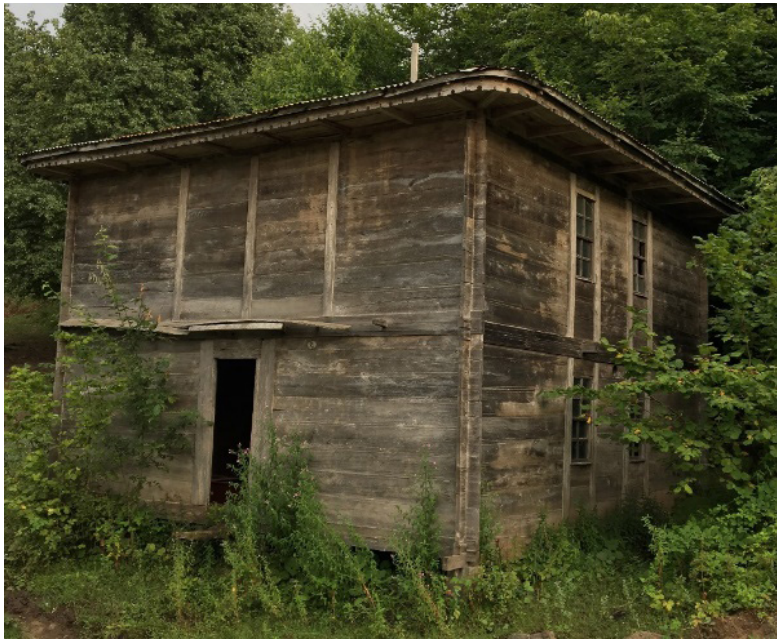
Resim 20- Seferli Aliimamlar Mahallesi Camii Görünüşü

Seferli Aliimamlar Mahallesi Camii, Akkuş İlçesine bağlı Seferli Aliimamlar Mahallesi Türkmenbelenke Mevkii 373 ada ve 10 parselde yer almakta olup, mahalle sakinlerinin verdiği bilgilere göre 1950'li yıllarda inşa edilmiş geleneksel ahşap çantı camileri tipinde bir ibadethanedir. Yeni caminin yapılmasıyla birlikte son yıllarda terk edilmiş ve kısmen tahrip olmuş bir cami kimliğini yansıtır vaziyettedir (Resim 16).

Güney kuzey yönünde hafif meyilli bir arazi üzerine yerleştirildiğinden köşelerde ve orta kısımda olmak üzere ahşap destekler üzerine uzatılmış durumdaki ahşap kirişler camiyi desteklemekte olup, bu yapı aynı zamanda binanın zeminden nem almasını engellemektedir ve uzun yıllar ayakta kalarak zamanımıza ulaşmasını sağlayan en önemli unsurdur. 0,05 – 0,06 m. kalınlığında ve 0,20 – 0,30 m. genişliğinde meşeden kesilmiş tahtaların köşelerde kurt boğazı tekniğinde geçmelerle birbirine tutturulmasıyla meydana getirilmiş perde duvarlar, tek kirişle yatayda iki, iki, üç ve dört ahşap dikmeyle de dikeyde üç, dört ve beş bölümlü bir cephe düzenine sahiptir. Doğu ve batı kenarlarda ahşap dikmelerin arasına denk gelecek şekilde ve iki kat halinde yerleştirilmiş dörder dikdörtgen pencere açılmışken, kible duvarı tamamen sağır bırakılmış ve kuzey kenarda da alt seviyede ve orta eksende olmak üzere dikdörtgen şekilli ahşap tek kanatlı kapı yerleştirilmiştir. Kapı, 0,70 m. genişliğindedir. Yapı saca örtülü ve dört yöne meyilli bir çatıya sahiptir.
