VISUAL ANALYSIS ON THE RECTIFIED IMAGE MOSAIC: CASE STUDY - IZMIR, NECATIBEY BOULEVARD'S EASTERN FAÇADE ABSTRACT

Koruma Amaçlı Analiz ve Değerlendirmelerin Gösterimine Yönelik Bir Yöntem: İzmir, Necatibey Bulvarı Doğu Cephesi Örneği

GAMZE SAYGI,
MİNE HAMAMCIOĞLU TURAN

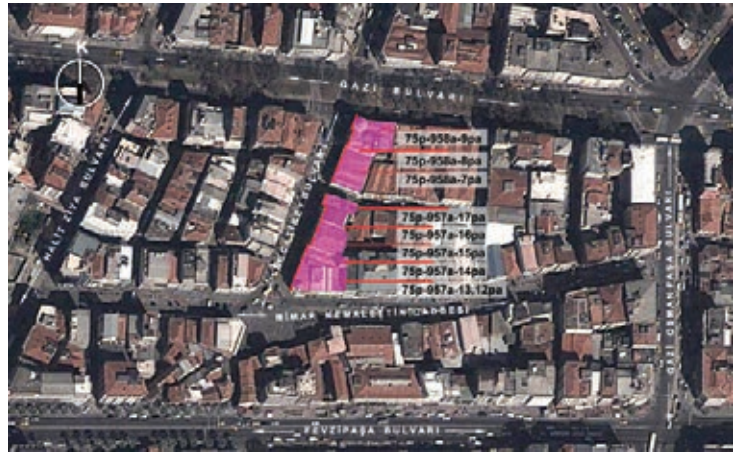
Şekil 3. Necatibey Bulvarı'nda çalışma alanı olarak seçilen yapıların konumu

Çalışma için seçilen bölümde, sekiz yapı bulunmaktadır (Şekil 3-5). Bu yapılar, kuzey yönünden başlayarak sırayla tanıtılacaktır:

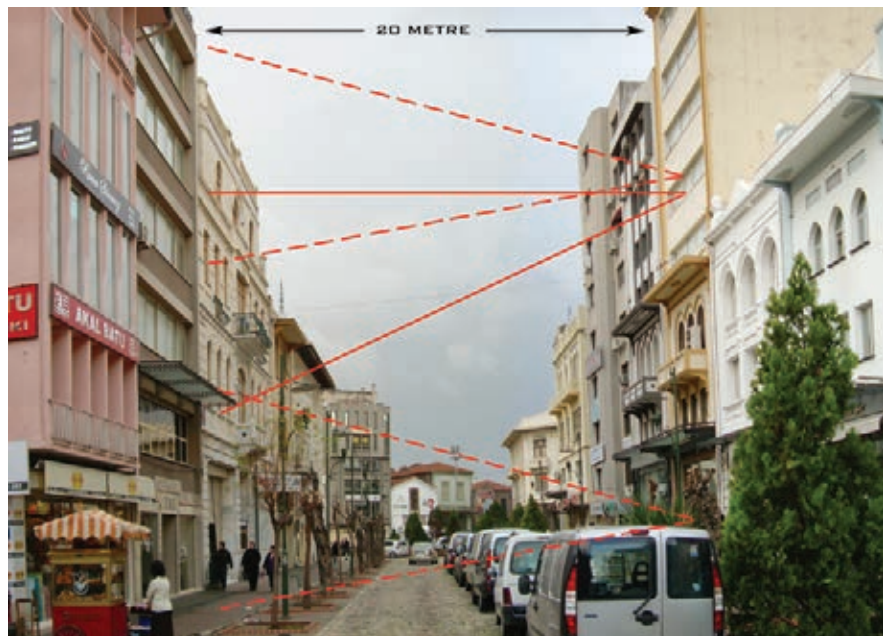
Şekil 6. Fotografik belgelemede kullanılan teknik

e. Eğer üçayak kullanımı cephe-lerin üst kısımlarını çekmek için yeterli değilse, bu kısımlar eğrilik etkisini de engellemek için karşıdaki binaların üst katlarından da çekilebilir (Şekil 6).

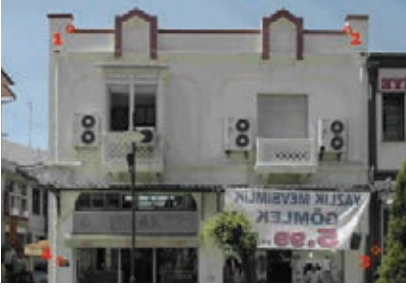
Sekil 7. Kontrol noktalarının yüzey üzerindeki dağılımı

d. Kontrol noktası olarak bir pencere ya da kapı kasasının köşesi, bir çatlağın bitimi gibi doğal ölçüm noktaları kullanılabilir. Kontrol noktalarının yüzey üzerinde eş dağılımına özel bir önem verilmelidir (Şekil 7).

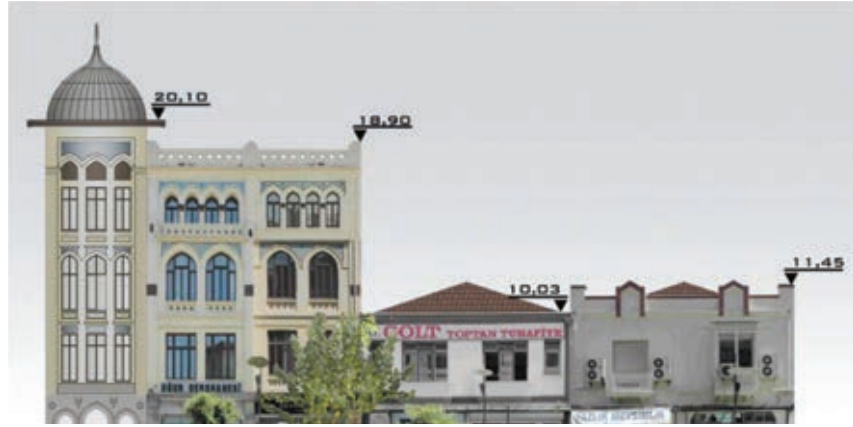
Sekil 9. Silindirik kule ve çatıların çizimle betimlenmesi

e. Buna ek olarak, geriye çekilmiş çatı katlarının ve eğrisel yüzeylerin iki boyutlu çizimlerle betimlenmesi gereklidir; bunun için "Auto CAD" ortamında takeometrik ölçümlerden elde edilen nokta koordinatları ile oluşturulmuş ilgili grafik anlatımlar yapılmalıdır. Böylelikle, düzeltilmiş görüntü mozaığı tamamlanabilir (Şekil 9).

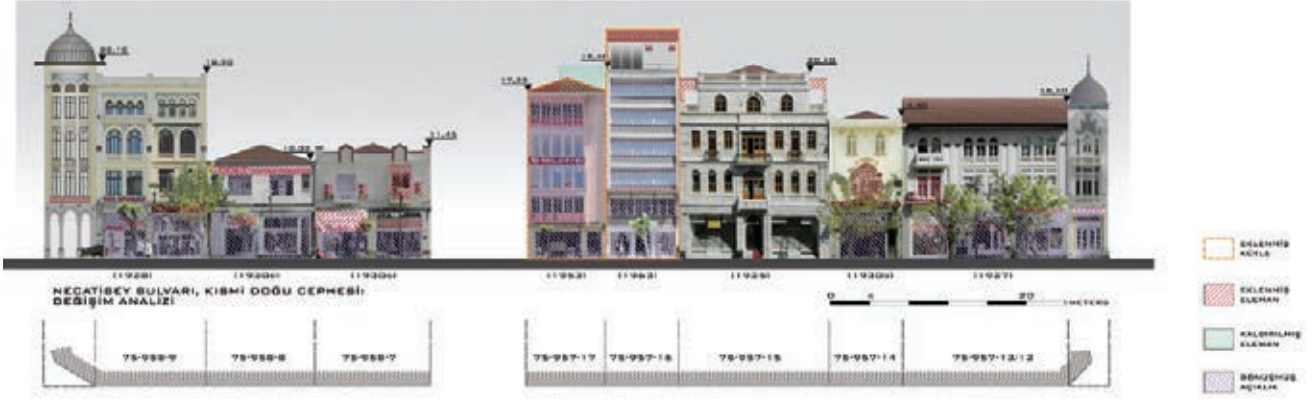
Şekil 11. Necatibey Bulvarı'nın Değişim Analizi

Cephe değişim analizi sonucunda alanın ölçeğini değiştiren birincil unsur, seçilen çalışma alanının merkezindeki iki katlı erken Cumhuriyet dönemi yapılarının, çok katlı yapılar ile değiştirilmesidir. Zemin kattaki dükkânların açıklıklarındaki dönüşümler ile dükkânların reklam panoları, klimaların dış üniteleri ve üst katlardaki pencerelere yapılan demir parmaklıklar vb. eleman ekleri ise ikincil değişimleri oluşturmaktadır (Şekil 11).

- Eklenmiş kütle,
- Eklenmiş eleman,
- Kaldırılmış eleman,
- Dönüşmüş açıklık.

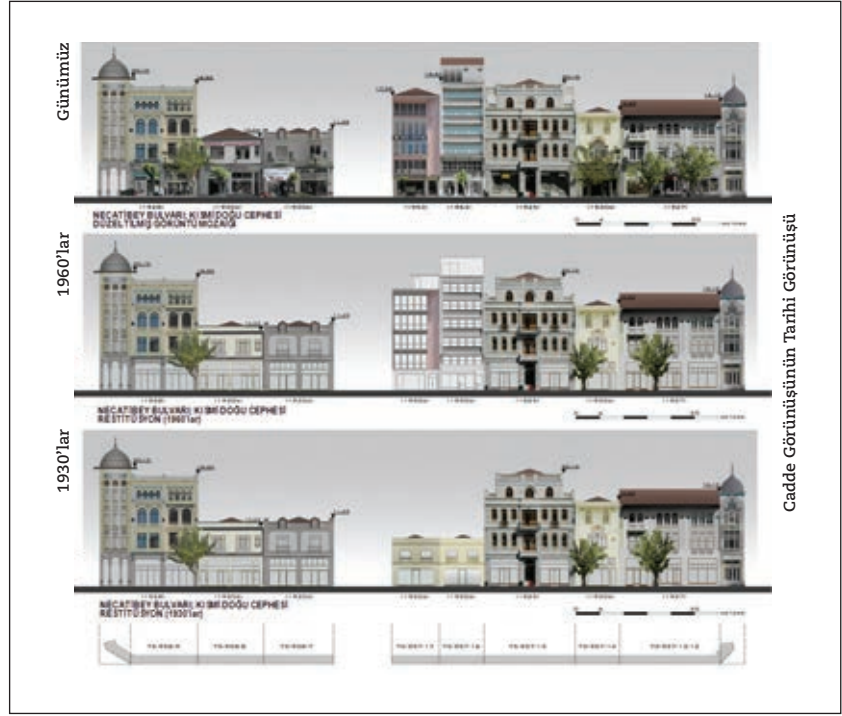
Şekil 12. Çalışma alanının tarihsel süreç içerisinde geçirdiği dönüşümler

Bunların sonucunda, restitüsyon önerisi oluşturulmalıdır. Bu kapsamda, çalışma alanının tarihi süreci, 1930'lar, 1960'lar ve günümüz olmak üzere üç dönemde sunulmuştur (Şekil 12).

Birinci derece güvenilir kaynaklar; yapı ölçeğinde karşılaştırmalı çalışmalar ile eskiden yapılmış olan ölçekli çizimlerdir. İkinci derece güvenilir kaynaklar; aynı döneme ait yapıların yapı elemanlarını inceleyen karşılaştırmalı çalışmalardır. Üçüncü derece güvenilir kaynaklar ise; aynı döneme ait yapıların, kütle özellikleri üzerinden yapılan karşılaştırmalı çalışmalardır.

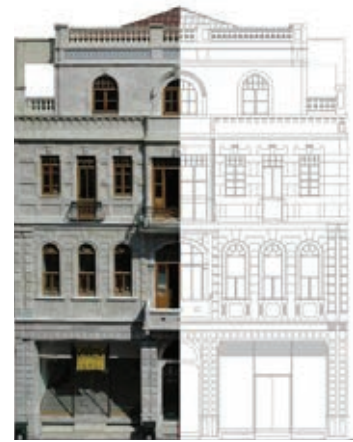
Şekil 13. Düzeltilmiş görüntü mozağı ile iki boyutlu çizimin karşılaştırılması

Bu çalışma, koruma amaçlı bir belgeleme ve analiz yöntemini ortaya koymayı hedeflemektedir. Bir tarihi cadde cephesi, “yakın erimli dijital fotogrametrinin tekil görüntü düzeltim” seçeneği kapsamında belgelenmiştir. Aynı zamanda, “düzeltilmiş görüntü mozaikleri” üzerinde koruma amaçlı analizlerin gösterimine yönelik bir yöntem önerilmiştir. Seçilen sokak parçasının mevcut durumunu belgeleyen düzeltilmiş görüntü mozağının yanı sıra, geçirdiği değişimler haritalanmış ve sokağa ait bir restitüsyon önerisi üretilmiştir. Oluşturulan bu sunumlar, alan çalışması, tarihi araştırma ve arşiv çalışması sonucunda elde edilen verilerin sistematik olarak betimlendiği görsel belgelerdir. Restitüsyon önerisinin oluşturulmasında kullanılan belgeler, güvenilirliklerine göre sınıflandırılmış ve hazırlanan ayrı bir tematik harita ile güvenilirlik dereceleri ifade edilmiştir. Bu çalışmaya paralel olarak, cadde cephesinin hâlihazırda yaygın olarak uygulanan takeometrik teknikle belgelenmesi işlemi de kısmen yapılmış; geleneksel cephe çizimi üzerine çalışma kapsamında

belirlenen lejant işlenmiş ve sonuç ürünleri karşılaştırılmıştır (Şekil 13). Sonuç olarak, yakın erimli dijital fotogrametrinin sunduğu “tekil görüntü düzeltim” olanağına dayanılarak üretilen, ölçekli, düzeltilmiş görüntü mozağının; mimari koruma çalışmalarına nasıl uyarlanacağı ayrıntılı olarak ortaya konmuştur. Bununla birlikte, önerilen yöntemin ilkeleri, benzer çalışmalara rehber oluşturacak şekilde sıralanmıştır.
