Önleyici Koruma Yöntemi Olarak Müze Tasarımı: Şanlıurfa Arkeoloji Müzesi Örneği

Museum Design as a Means of Preventive Conservation: Example of Şanlıurfa Archaeological Museum

Şanlıurfa Arkeoloji Müzesi ve Haleplibahçe Mozaik Müzesi, Mayıs 2017 tarihinde alan çalışmasının gerçekleştirilmesi amacıyla yerinde incelenmiştir. Makale kapsamında müzenin mekânsal ve yapısal özelliklerinin önleyici korumaya uygunluğu, Kanada Koruma Enstitüsü'nün çerçeve planı (2015) kapsamında bozulma etkenlerine yönelik olarak değerlendirilmiştir.

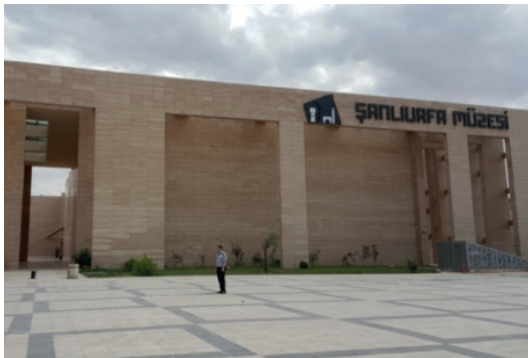
Müze binaları fiziksel kuvvetlerin kontrolü açısından incelendiğinde ise; bahçe girişinde kot farkı bulunmadığı ve müze binalarına girişin zemin kattan yapıldığı gözlemlenmiştir (Resim 7). Müze binaları içerisinde zeminler düzdür ve mekânlar arası geçişlerde ya düz geçişler ya da eğimi uygun rampalar ile Mozaik Müzesinde ayrıca eğimi uygun köprüler kullanılmıştır (Resim 8). Bu düzenlemelerle eser taşıma sırasında fiziksel kuvvetlerin koleksiyona zarar vermesi önlenebilecektir.

Resim 7. Şanlıurfa Arkeoloji Müzesi, müze girişi

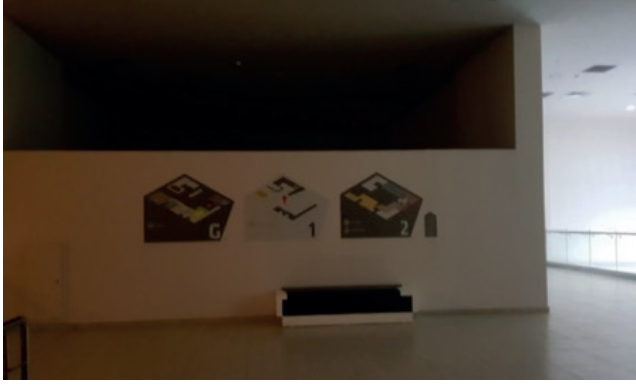
Arkeoloji Müzesinde sergileme mekânları yeterli olup, koleksiyonun genişlemesi halinde kullanılmak üzere çok sayıda rezerv alanı bırakılmıştır (Resim 9). Her iki müze binasında da bodrum kata geniş bir rampa ile inilen büyük birer yüklenme alanı yerleştirilmiş (Resim 10); yüklenme alanından sonra geniş bir servis holü düşünülmüştür. Eserlerin yüklenme alanı, sergileme alanı ve laboratuvarlara taşınmasına uygun bir konumda yerleştirilmiştir. Zemin kattaki eser ve malzeme girişlerinde yeterli genişlikte ve uygun eğimde rampa ve yeterli genişlikte holler bulunmaktadır. Arkeoloji Müzesinde eserlerin taşınması için beş tonluk ve iki tonluk yük asansörleri bulunmaktadır (Resim 11). Kapalı otoparktan geçilen yüklenme kapısından mozaiklerin taşınması sırasında yararlanılmıştır; küçük boyutlu motorlu araçlar mozaik deposuna kadar yeterli genişlikte hollerden ve rampalardan geçerek gidebilmektedir (Resim 12).

Resim 9. Şanlıurfa Arkeoloji Müzesi, rezerv alanı

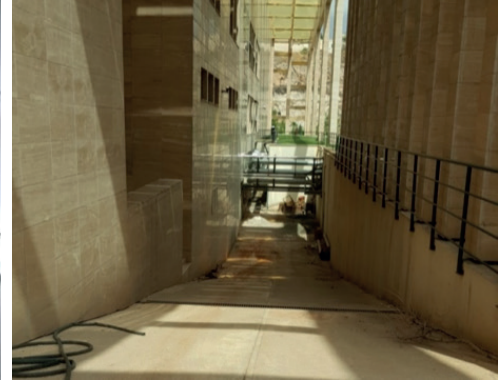
Resim 10. Şanlıurfa Arkeoloji Müzesi, yüklenme alanı

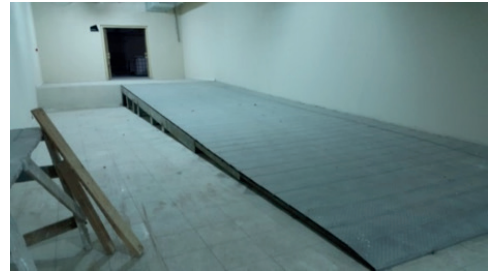
Resim 12. Şanlıurfa Arkeoloji Müzesi, mozaik yüklenme alanı

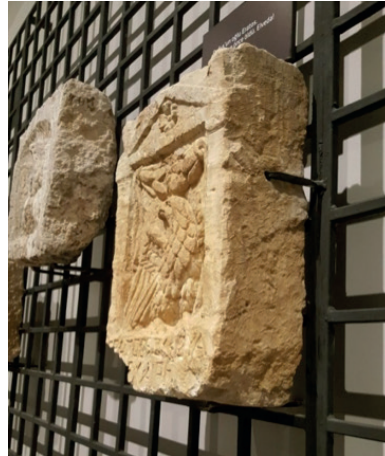
Arkeoloji Müzesinin eser sergilemesinde fiziksel kuvvetlerin sınırlandırılması amacıyla eserleri sabitleyici yatak ve yerinde destekler kullanılmıştır (Resim 13).

Resim 13. Şanlıurfa Arkeoloji Müzesi, sabitleyici

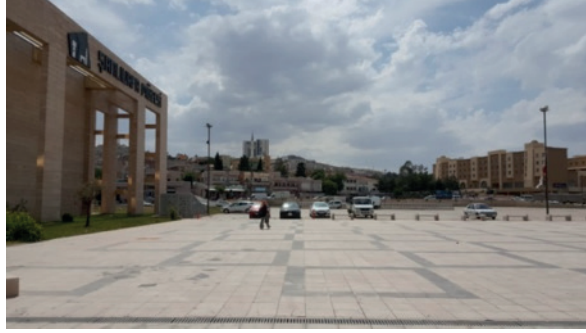
Resim 14. Şanlıurfa Arkeoloji Müzesi ve Haleplibahçe Mozaik Müzesi, çevre binalar

Müze yapısı, hırsızlık ve vandalizmin kontrolü açısından incelendiğinde; Şanlıurfa'nın dönüşüm yaşanan merkezi bir bölgesinde, güneyinde Balıklıgöl'e, kuzeyinde alışveriş merkezi ve otellere komşu (Resim 14), insan yoğunluğunun yüksek olduğu bir bölgede yer aldığı görülmüştür. Müzenin güçlü bir bina kılıfı olduğu söylenebilir ancak müze alanına halkın girişi kontrol altında olmadığından güvenlik riski barındırmaktadır. Buna yönelik tedbirin çok sayıda güvenlik personeli ve ekipmanı ile alındığı saptanmıştır.

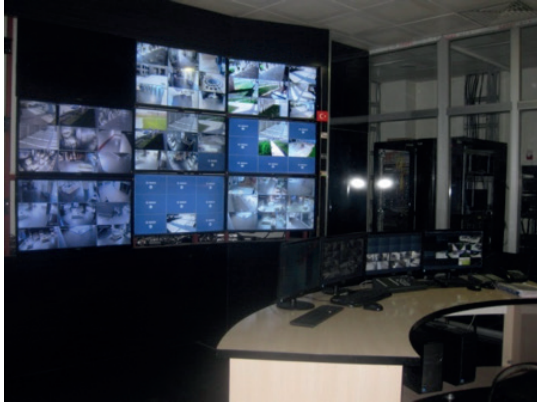
Arkeoloji Müzesi ve Mozaik Müzesi'nde güvenlik kameralarının görüntülerinin izlenebildiği Kapalı Devre Televizyon (CCTV) odaları bulunmaktadır (Resim 15). Arkeoloji Müzesinde sergileme salonlarına giriş ve çıkış noktalarında kumanda ile kontrol edilen otomatik kepenkler bulunmaktadır. Depo kapılarında da biri panel kapı, biri demir parmaklık olmak üzere çift kapı yer almakta ve kontrollü erişim ile girilmektedir (Resim 16). Bu düzenlemeler ile mekânlara giriş-çıkış ve mekânlar arası geçişlerde kontrol sağlanmaktadır.

Resim 15. Şanlıurfa Arkeoloji Müzesi CCTV Odası

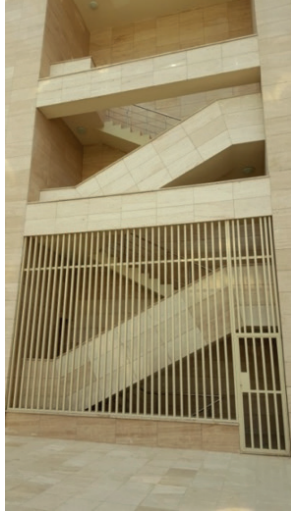
Resim 17. Şanlıurfa Arkeoloji Müzesi, yangın merdiveni

Müze binası yangının kontrolü açısından incelendiğinde; müzede yangına dayanıklı çığdaş inşaat malzemelerinin kullanıldığı görülmüştür. Müze, yangın riski yüksek komşu binalara sahip olmakla birlikte binalar arası mesafe oldukça uzaktır. Arkeoloji Müzesi girişinde rüzgarlık, dışarıdan açılmayan ikişer yangın kapısı ile doğrudan dışarıya açılan beş adet yangın merdiveni (Resim 17) ve yangın holleri bulunmaktadır. Merdiven ve asansör holü ile depo ve laboratuvar mekânlarına geçiş ara kapılar ile kapatılmıştır. Yangını tespit amaçlı duman ve ısı detektörleri her salonda bulunmakta ve merkezi olarak izlenmektedir. Otomatik yangın durdurma sistemi bulunmaktadır. Gaz kaçağında ve deprem esnasında otomatik olarak kapanan bir sistem bulunduğu; düzenli ve kodlamaya uygun kablo ve elektrik sistemlerinin düzenli bakımlarının yapıldığı bilgisi alınmıştır.⁶

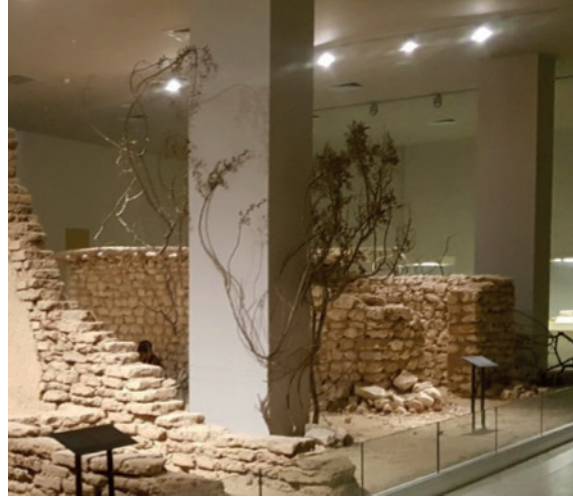
Arkeoloji Müzesi teşhirinde yer alan canlandırmalarda kuru ağaç dalları (Resim 18) kullanılmasının yangına karşı risk oluşturduğu ve bu gösterimin yangına dayanıklı malzemelerden imal edilmesinin uygun olacağı düşünülmektedir.

Resim 18. Şanlıurfa Arkeoloji Müzesi, kuru ağaç dalları

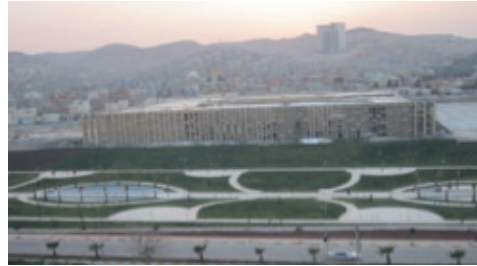
Müzedeki suyun kontrolü açısından bakılacak olursa; bölge su baskını yönünden riskli bölge olduğundan yağmurun çok yağdığı zamanlarda baskın olmaması için çeşitli önlemler (gerekli yalıtım detayları, kolay erişilebilir sıhhi tesisat sistemi bulunması gibi) alındığı saptanmıştır. Arkeoloji Müzesi'nin çatısı düz çatı olup, kar yükü ve yağmur suyu birikmesine karşı %1 eğimlidir (Resim 19). Mozaik Müzesi'nin çatısı ise kubbeseldir (Resim 20). Her iki yapıda da zeminler su geçirmez olarak yapılmıştır. Yükleme alanları yer seviyesinin altında olduğu için su baskını yönünden risk barındırmakta ancak riske yönelik gerekli önlemler alınmıştır. Sergileme mekânlarında su baskını yönünden risk oluşturmaması için bu mekânlarda sıhhi tesisat yerleştirilmemiştir.

Resim 19. Şanlıurfa Arkeoloji Müzesi, çatı

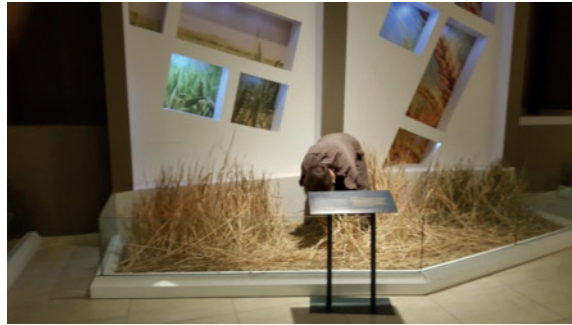
Müzenin sergileme, depolama ve laboratuvar mekânlarında düzenin dağınık olmadığı, mekânların verimli temizlemeye uygun tasarlandığı tespit edilmiştir. Arkeoloji Müzesi sergileme alanında bulunan bazı canlandırmalarda kullanılan buğday taneleri ve demetleri (Resim 21) zararlılar için risk oluşturmaktadır. Bunların yapıları ile değiştirilmesi yerinde olacaktır.

Resim 21. Şanlıurfa Arkeoloji Müzesi, sergilemede buğday demetleri

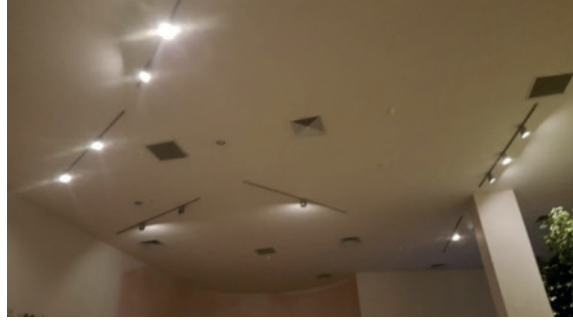
Müze koleksiyonu için uygun olmayan ışığın, kızıl ötesi ve morötesi ışınların kontrolü açısından inceleme yapıldığında; müze binalarında giriş holü kapı ve oda pencerelerinde doğal ışığın müze içine erişimini engellemek üzere UV filtreli cam kullanıldığı görülmüştür. Sergileme ve depolama mekânlarında ise pencere kullanımından kaçınılmış ve aydınlatma müze gereksinimlerine göre tasarlanmıştır. Genel aydınlatma yerine bölüm aydınlatması kullanıldığı (Resim 24); her mekânın aydınlatma devresinin kontrol edilebildiği çoklu devreler tanımlandığı gözlemlenmiştir.

Resim 24. Şanlıurfa Arkeoloji Müzesi, aydınlatma

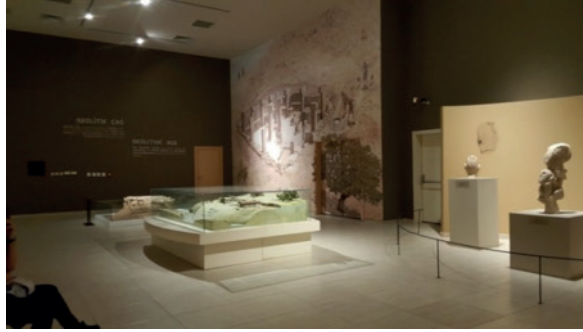
Eserler için uygun olmayan sıcaklığın kontrolü açısından mekânlar incelendiğinde; sergileme ve depolama mekânlarında koleksiyonun güneş ısısına maruz kalmasından sakınıldığı görülmüş, bu sayede eserler üzerinde birikerek çoğalan ısının vereceği bozulmalar engellenmiştir (Resim 25). Belirlenmiş ısı limitlerinin dışındaki sıcaklıkları bildiren bir alarm sistemi bulunmaktadır. Müzenin projesinde⁹ zemin, duvar ve çatıda yalıtım bulunduğu ve pencerelerde çift cam kullanıldığı tespit edilmiş; gözlem yapılamayan hususlar için uygulamanın projesine göre yapıldığı varsayılırsa sıcaklığın kontrolüne yönelik tedbirlerin alındığı anlaşılmaktadır.

Resim 25. Şanlıurfa Arkeoloji Müzesi, sergileme mekânı
