ÇANKIRI İNAÇ KÖYÜ ESKİ CAMİSİ VE ALÇI MİNBERİ*

Betül ÖZCAN BALKIR**

ANCIENT MOSQUE AND GYPSUM MINBAR IN ÇANKIRI İNAC VILLAGE

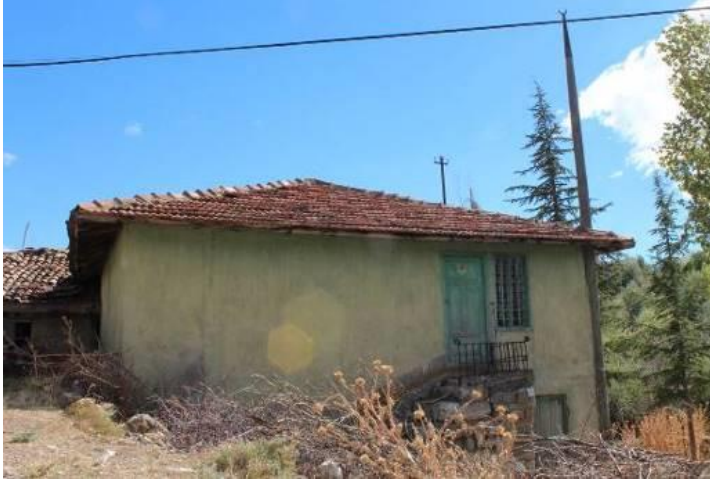
Fotoğraf 1: İnaç Köyü Eski Cami, kuzeydoğudan görünüm.

Cami, köyün merkezinde, doğudan batıya hafif eğimli bir arazi üzerine inşa edilmiştir. Kuzey-güney yönünde dikdörtgen planlı, içten ahşap tavanlı dıştan kırma çatılı bir kuruluşa sahiptir (Fotoğraf 1).

Cepheler, ana kütle ve örtü sisteminden ibaret iki kademelidir. Cephe yüzeyleri sıvalı olduğundan son derece kütleli bir görünüş sergiler (Fotoğraf 1-5). Dıştan kiremit kaplı kırma çatı ile örtülüdür. Çatının dört yöndeki uzantısı aynı zamanda saçağı da teşkil etmiştir.

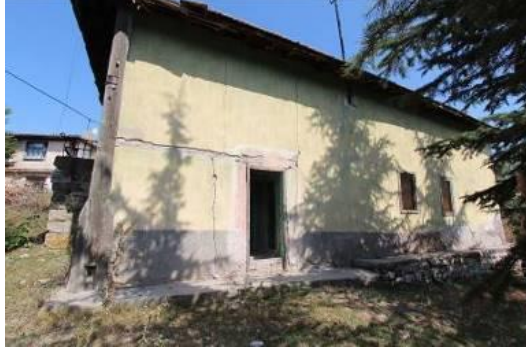
Fotoğraf 2: Batı cephe.

Pencere sayıları ve düzenlemeleri cephelere göre farklılık gösterir. Güney ve batı cephede alt seviyeye yerleştirilmiş tek sıra, kuzey cephede de üst seviyede tek sıra pencere açılmıştır (Fotoğraf 2-4).

Güney ve batı cephelerde ikişer pencere vardır. Batı cephenin kuzeyinde giriş mekânının kapısı yer alır.

Batı cephenin kuzeyinde yer alan giriş bölümünün kapısı, dikdörtgen bir açıklığa sahiptir (Fotoğraf 2). Kuzey cephenin batısında açılmış dikdörtgen biçimli kapı, deponun girişidir (Fotoğraf 4). Kapı kilitli olduğundan içeri girilememiştir. Kapının biraz doğusuna kabayonu taşla inşa edilmiş merdiven bitştirilmiştir. Merdivenden mahfilin ikinci katı ile bağlantılı dikdörtgen biçimli üçüncü bir kapıya ulaşılır.

Batı cephenin kuzey köşesine çatıyı delerek yükselen, yandan ahşap ayaklarla desteklenen direktten oluşan sembolik minare yerleştirilmiştir (Fotoğraf 2,4). Minare metal malzemeden konik külahla ve tepesinde yukarı bakan tek hilalden meydana gelen alem yer alır.

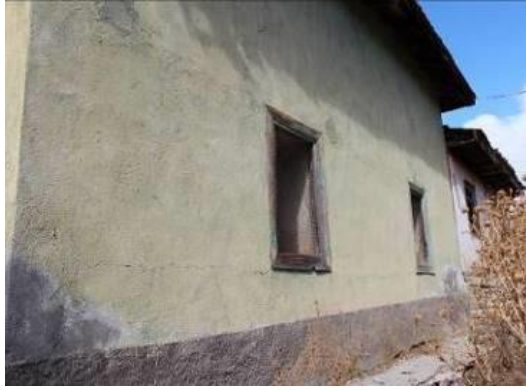
Fotoğraf 3: Güney cephe.

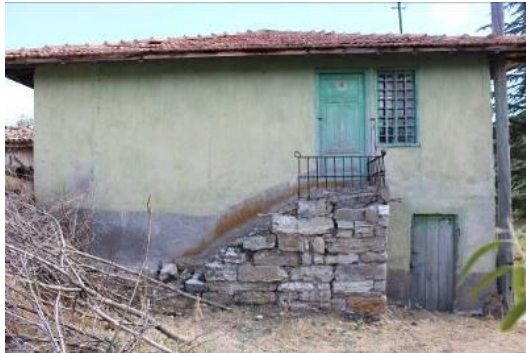
Fotoğraf 4: Kuzey cephe.

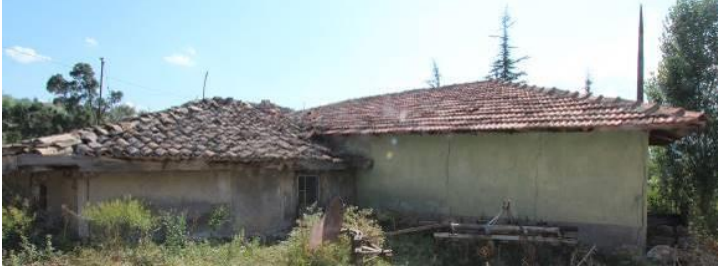
Fotoğraf 5:Doğu cephe.

Cami, güneydoğudan kuzeybatıya hafif eğimli bir araziye inşa edildiğinden doğu cephesi diğerlerine göre daha alçaktır. Doğu cephede herhangi bir açıklık yoktur (Fotoğraf 5). Cephenin güney yanına sonradan, bugün odunluk olarak kullanılan bir bölüm eklenmiştir. Odunluk kilitli olduğundan içeri girilememiştir.

Doğu cephede herhangi bir açıklık yoktur (Fotoğraf 5). Cephenin güney tarafında sonradan bitişirilmiş odunluk bulunur.

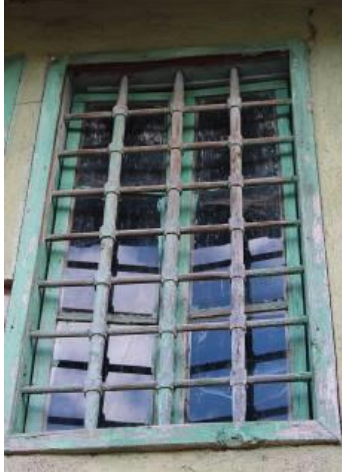
Fotoğraf 6: Kuzey cephedeki pencere

Pencerelerin hepsi boyuna dikdörtgen biçimlidir. Kuzey cephedeki hariç diğerleri daha küçük boyutludur. Kuzey cephedeki pencereye ahşap çubuklardan hazırlanmış şebekeler yerleştirilmiştir (Fotoğraf 6). Çubukların kesişme yerlerinde yine ahşaptan yapılmış köşeleri pahlı kübik biçimli

lokmalara yer alır. Pencerelerin düz ahşap söveleri ve dış kenarlarında ahşap kasaları vardır.

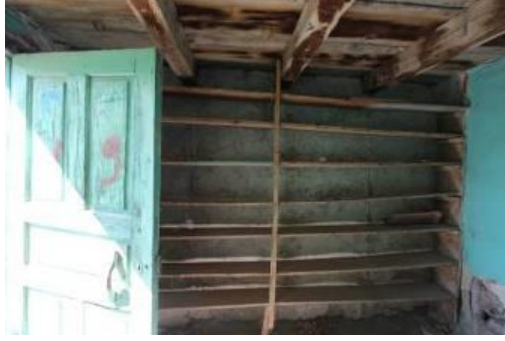
Fotoğraf 7: Giriş mekânı.

Batıdaki kapıdan doğu batı yönlü dikdörtgen planlı küçük bir giriş mekânına geçilir (Fotoğraf 7). Düz ahşap tavanla örtülü bu mekânın doğusunda depoya açılan, boyuna dikdörtgen biçimli bir pencere vardır (Fotoğraf 8). Girişin güney duvarının batı ucunda boyuna dikdörtgen harim kapısı yer alır (Fotoğraf 9).

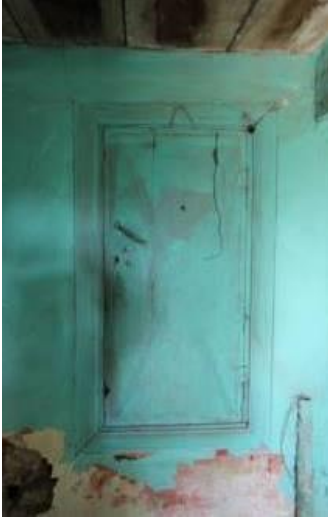
Fotoğraf 8: Giriş mekânının doğu duvarındaki pencere

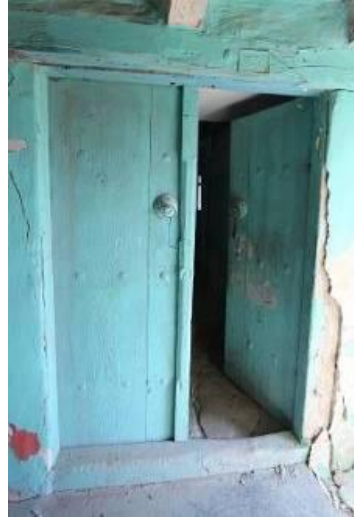
Fotoğraf 9: Giriş mekânı güney duvarındaki harim kapısı

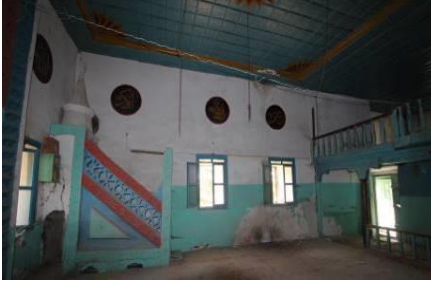
Fotoğraf 11: Batı duvar.

Harim, kuzey güney yönünde dikdörtgen planlı, düz ahşap tavanlıdır (Fotoğraf 10-13). Bir hayli harap durumdaki caminin duvarları sıvalıdır, yer yer çatlaklar göze çarpar. Caminin zemini ahşap kaplamayla yükseltilmiştir. Dairesel panolar içindeki yazılar haricinde duvarlarda süsleme yoktur. Süslemeler, ahşap tavan yüzeyinde, alçı minber ve mihrapta yoğunudur. Pencere açıklıkları cephelerle aynı düzen ve görünüşü yansıtırlar.

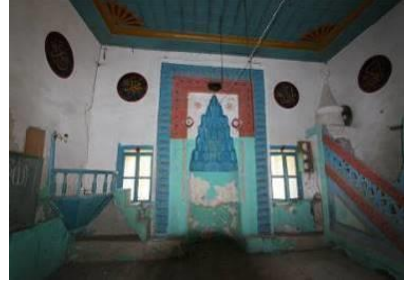
Fotoğraf 12: Güney duvar.

Pencerelerin iç sövelerine de ahşap kasalar yapılmıştır. Güney duvardaki pencereler mihrabın hemen iki yanına simetrik yerleştirilmiştir.

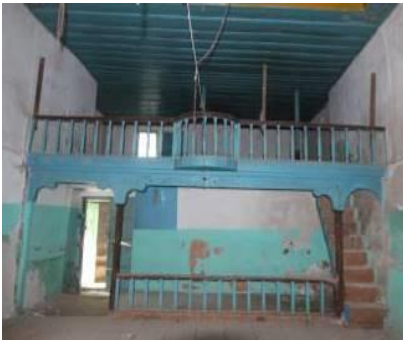
Fotoğraf 13: Kuzey duvar.

Harimin kuzeyinde ahşap iki katlı mahfil yer alır (Fotoğraf 13). Mahfil kuzey duvar boyunca uzanır. Ayrıca deponun üstü de mahfile dâhil edilmiştir. Alttaki üç, üstte geride iki adet ahşap direk desteklenmiştir. Batı yandaki direk duvara bitişiktir. Alttaki desteklerin S kıvrımlı yastıkları vardır. Bu yastıkların kirişlerle birleşmesiyle batıdaki ve ortadaki açıklık aynalı kemer görünümü kazanmıştır. Doğudaki alt direk ile doğu duvar yarım daire bir kemerle birbirine bağlanmıştır. Mahfilin orta bölümü, yarım daire balkon şeklinde harime doğru çıkıntı yapar. Önüne bir parmaklık yerleştirilmiştir. Mahfil üst katına harimin doğu duvarının kuzeyine bitiştirilmiş merdivenle ulaşılır. Bütün direkler alt ve üstte kare prizma biçimli olup, belli bir seviyede alttan ve üstten pahlanarak sekizgene dönüştürülmüştür (Fotoğraf 14 a, b). Alttaki direklerin profilli kare biçimli başlıkları vardır. Pahlar tek bir mukarnas dilimi biçimindedir ve başlangıç ve bitiş yerleri ok ucu şeklinde kabarma olarak yapılmıştır. Alttaki pahların biraz üstünden, üsttekilerin de biraz altından ince ikişer bilezik yapılmıştır. Üstteki direkler daha basit olup, pahların ucu sade birer mukarnas dilimi şeklindedir. Üst direklerin kare prizma başlıkları ve kaideleri arasında iki dilimli akordeon biçimli birer süsleme yer alır. Üstteki direklerin kuzeyinde alttaki depo ve giriş kısmının üzerine denk gelen kısım yer alır. Burası da harimin özgün kuzey duvarı kaldırılarak mahfile dahil edilmiştir.

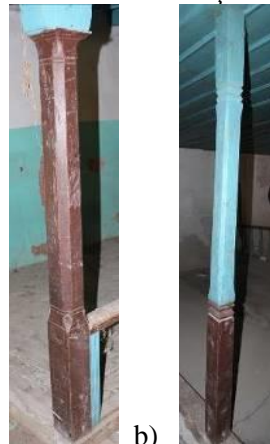
Fotoğraf 14: Alt üst direklerden örnek

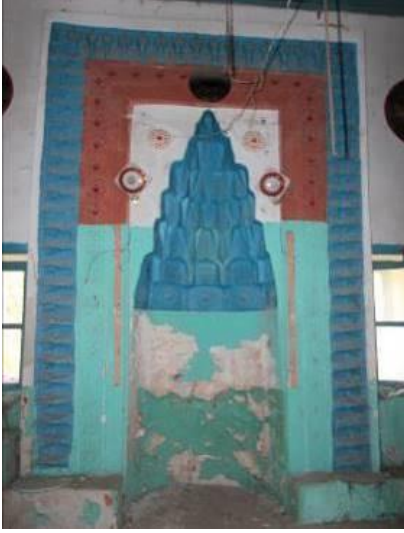
Fotoğraf 14: Mihrap

Mihrap, güney duvarda eksene yerleştirilmiş, duvardan harime doğru hafif taşıntılı boyuna dikdörtgen bir kütleyle sahiptir (Fotoğraf 15). Yarım daire mihrap nişi yedi sıra mukarnas kavsaralıdır. Mihrap nişi dıştan dört silme ile çerçevelenmiştir.

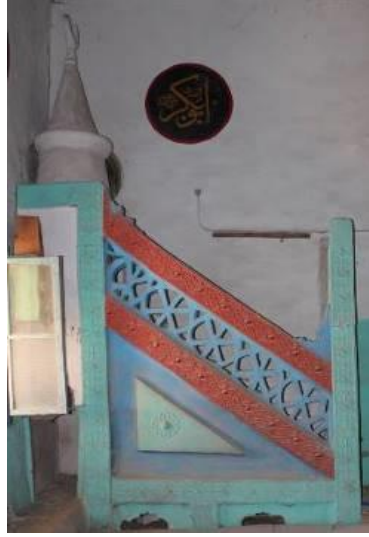
Fotoğraf 15: Minber

Alçı minber, güneybatı köşede batı duvara bitişik yapılmıştır (Fotoğraf 16, 19 a-b). Geometrik süslemelerle hareketlendirilmiştir. Çankırı'da ve Anadolu'da günümüze gelebilmiş tek alçı minberdir.

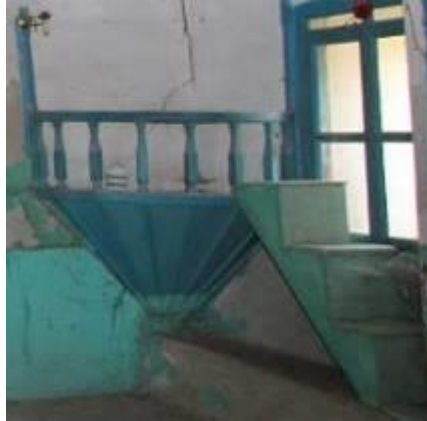
Fotoğraf 16: Vaiz kürsüsü.

Vaiz kürsüsü, güneydoğu köşede ahşap malzemeli, çeyrek daire biçimli ve çeyrek koni kaideli sade bir düzenlemeye sahiptir (Fotoğraf 18).

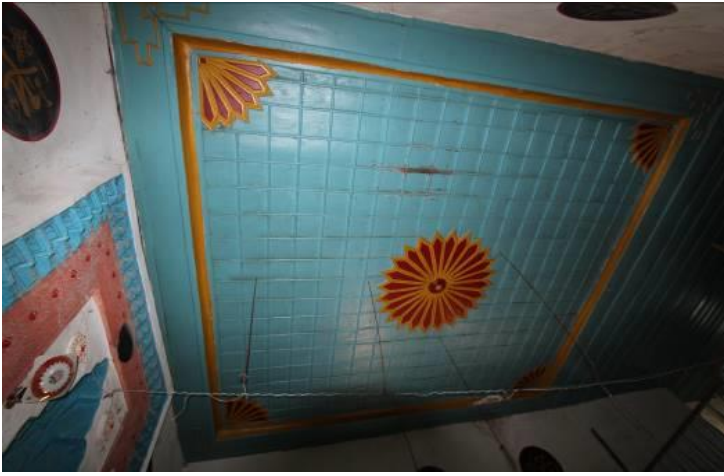
Fotoğraf 17: Tavan.

Tavan ortada dairesel göbek, etrafında ana tavan ve dış çerçeve olmak üzere üç bölümden oluşur. (Fotoğraf 18). Göbek, üç kademeli çokgen merkezden çıkan profilli çıtalarla birbirinden ayrılan yirmi dört kollu yıldız şeklinde düzenlenmiştir. Yıldızın çerçeveleri sarı, içleri kırmızı renge boyanmıştır.

Ana tavan, profilli çıtaların birbirine dik çakılmasıyla kasetlenmiştir. Tavanın köşelerinde göbekte yer alan yıldızın çeyreği yerleştirilmiştir.

Dış çerçeve içbükey enli bir silmeyle ana tavadan ayrılır. Çerçeve ana tavadan harime doğru taşıntılı yapılmıştır. Çerçevenin köşelerinde çıtalarla geometrik desenler meydana getirilerek süsleme yapılmıştır.

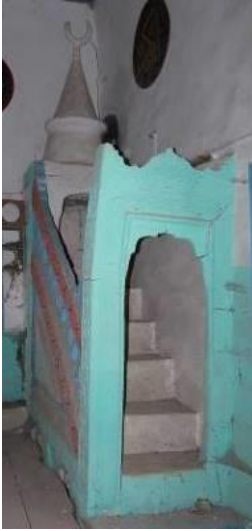
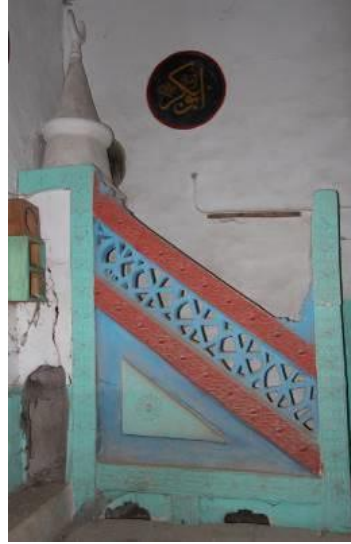
Fotoğraf 18: a) Minber kuzeyden b) Minber doğudan görünüşü

Minber, doğu yan aynası iç içe iki dik üçgen şeklindedir (Fotoğraf 19b, 20). Üçgenin ortasında daha küçük boyutlu bir dik üçgen kabartma olarak yapılmıştır. Bu üçgenin merkezinde de yarım küre biçimli kabaralı göbeği olan bir yıldız çiçeği motifi vardır

Korkuluk, üç sıra silmeden meydana gelir (Fotoğraf: 19b, 20). Alttaki ve üstteki silmede, yarım altıgenlerin kesişmesiyle aralarda uzatılmış altıgen ve ortalarda baklavalardan oluşan geometrik süsleme görülür. Baklavalanın ortasında dilimli kabaralar, uzatılmış altıgenlerin içinde ise eşkenar dörtgen/baklava merkezli çarkı felek kompozisyonunun çeşitlemesi vardır. Uç kısımlar içe sipiral olarak dönerek, yatay eksenlerde ok uçlarıyla sonlanmaktadır. Ayrıca, bu kompozisyona eli belinde ve ok ucu kompozisyonunda denilmektedir (Fotoğraf 21). Korkulukta altıgenlerin çapraz köşelerinden geçen zig zag biçimindeki kırık çizgilerin altıgenlerin dikey ekseninde düz çizgilerle kesişmesiyle aralarda düzgün olmayan dörtgenlerden oluşan geometrik kompozisyon görülmektedir.

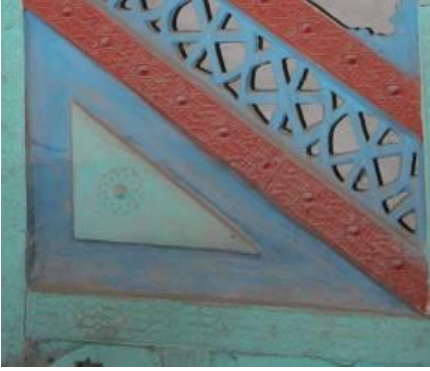
Fotoğraf 19: Minber aynası ve korkuluğu

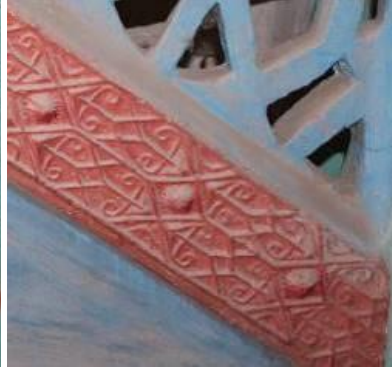
Fotoğraf 20: Korkuluk silmelerinden ayrıntı

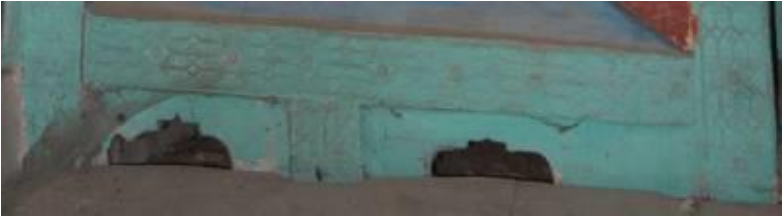
Fotoğraf 21: Süpürgelik.

Minber süpürgeliğinin alt kısımları, zemin yükseltildiği için döşemenin altında kalmıştır. Aynalıktan enine dikdörtgen bir süsleme şeridiyle ayrılır (Fotoğraf 22). Şeridin altındaki bölüm dikine bir süsleme şeridi ile iki bölüme ayrılmıştır. Bu bölümlerin içine dekoratif birer kaş kemer yapılmıştır. Süpürgelik, köşk altı diğer bölümlerdeki silmelerde de korkuluktaki süslemelerin aynısı yapılmıştır. Köşk altında aynalı kemer biçiminde bir geçiş bölümü yer alır buranın üstü düz sıvalıdır (Fotoğraf: 23a). Köşk altı, köşk kısmını da içine alacak şekilde bir süsleme şeridi ile çerçevelenmiştir. Köşk kısmının güney ve batı tarafı duvara bitişiktir. Kuzey ve doğu tarafı aynalı kemerle dışa açılır (Fotoğraf: 23b). Kûlah, yukarıya doğru daralan silindir biçiminde bir kaideye oturur (Fotoğraf: 23c). Kaide, konik biçimli kûlahtan enli bir kaytan silme ile ayrılır. Kûlahın tepesinde alem yer alır. Minber kapısı, kaş kemerli bir açıklığa sahiptir (Fotoğraf 24a). Kapının etrafında iki sıra süsleme şeridi yer alır (Fotoğraf: 24b). Dıştaki şeritte kıvrım dal üzerinde rumilerden meydana gelen bitkisel bezeme, içteki şeritte ise iç içe geçmiş daireler içinde yıldız biçimli geometrik bezeme vardır. Çerçevenin üstündeki alınlıkta enine dikdörtgen bir pano içinde “Bismillahirrahmanirrahim” yazmaktadır (Fotoğraf 25). Kapı ortada üç dilimli tam yanlarda yarım palmet biçiminde tepelikle sonlanır. Tepeliğin ortadaki üçgen bölümünde dekoratif bir süsleme yapılmıştır. Kapının doğu sövesinde, korkuluktaki kompozisyona yer verilmiştir. Minber çerçeveleri yeşil, kırmızı ve mavi renklerle boyanmıştır.

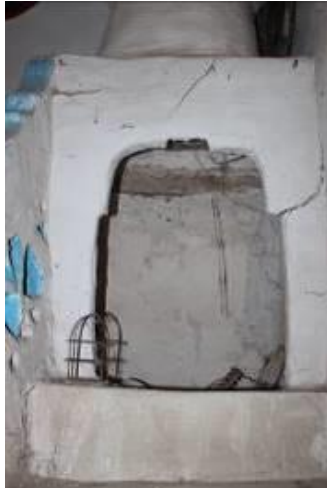
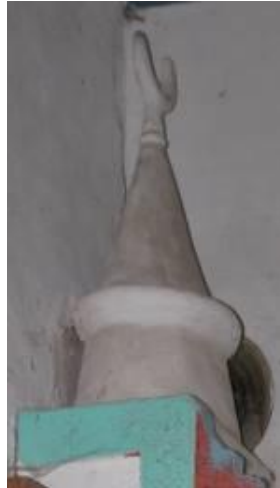
Fotoğraf 22: a) Köşk altı.

b) Köşk kuzey yanı.

c) Külâh.

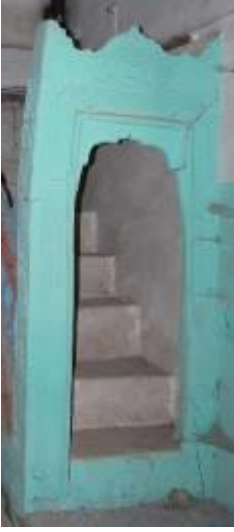
Fotoğraf 23:a)Minber kapısı.

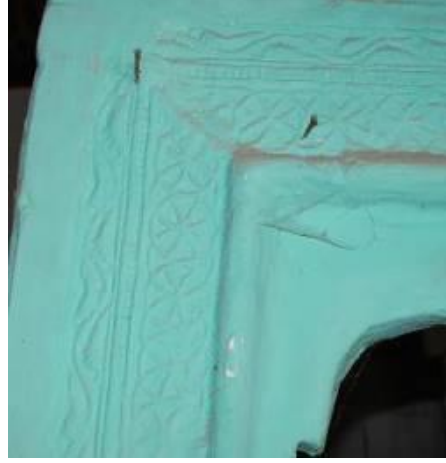
b) Kapı sövelerindeki süslemeler.

Korkulukla kapı sövesi ve köşk sövesi arasında, üst tarafı S-C kıvrımlarla hareketlendirilmiş köşelikler yapılmıştır.

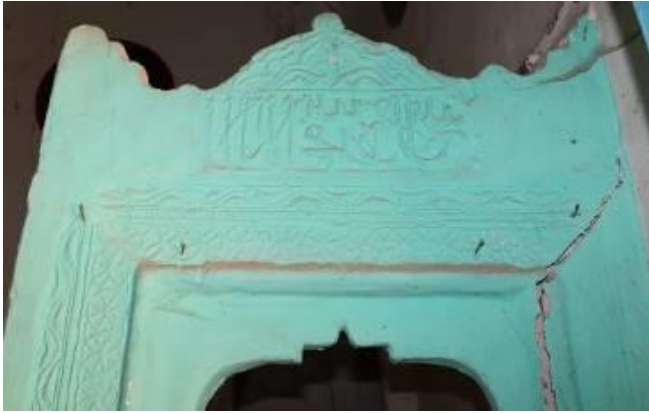
Fotoğraf 24: Kapı alınlığı.

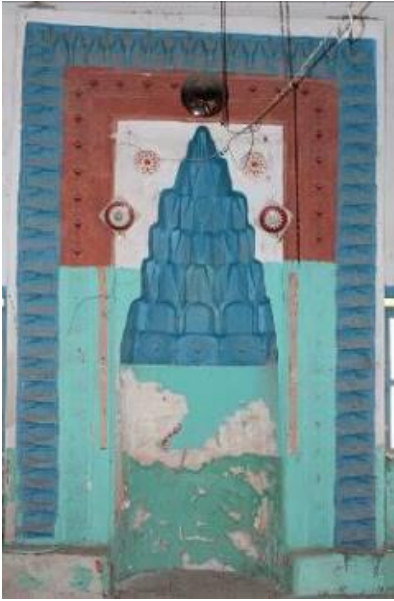
Fotoğraf 25: Mihrap

Alçı mihrap da minber kadar yoğun ve minberle benzer süslemeye sahiptir. Güney duvarından hafif taşıntı yapan dikdörtgen biçimli bir kütleyle sahip mihrap yan yana iki geniş, iki dar olmak üzere dört süsleme şeridi ile çerçevelenmiştir (Fotoğraf 26-27). Çerçevelerden en dıştakinde iki sıra mukarnas dizisi yer alır. Mukarnasların içine zeytin dalı gibi bitkisel bir motif yapılmıştır (Fotoğraf 28). Bir sonraki enli şeritte minber bölümlerini ayıran ve çerçeveyeleyen silmelerdeki geometrik kompozisyona yer verilmiştir. Sonraki ince şeritlerde de minber kapısının çerçevesindeki düzen tekrarlanmıştır. Kavsara kemer köşeliklerinde birer kabara yer alır (Fotoğraf 29). Kabaların ortasına yıldız biçimi oyulmuştur. Etrafında ise damla ve daire motiflerine yer verilmiştir. Mihrap nişi yarım daire kesitlidir (Fotoğraf 26). Yedi sıra mukarnaslı kavsaranın en alt sırasında üç dekoratif aynalı kemer yapılmıştır (Fotoğraf 30-31). Ayrıca iki yanlarında da yarım aynalı kemer yer alır. Kemerlerin yaslandığı dekoratif ayakların ortasına da küçük

kabaralar yerleştirilmiştir. Her bir kemerin içinde ortası kabaralı dairesel biçimli yıldız çiçeği yapılmıştır. İkinci sırada sivri kemerli üç küçük niş yer alır (Fotoğraf 32). Her bir nişin içinde kazındığı için okunamayan Arap harfli yazılar vardır. Mihrap mavi, kırmızı, yeşil ve beyaz renklerle boyanmıştır.

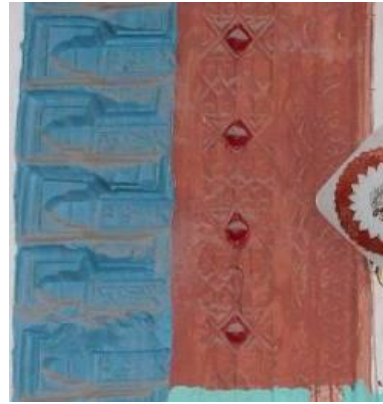
Fotoğraf 26: Mihrap çerçevesindeki kompozisyon

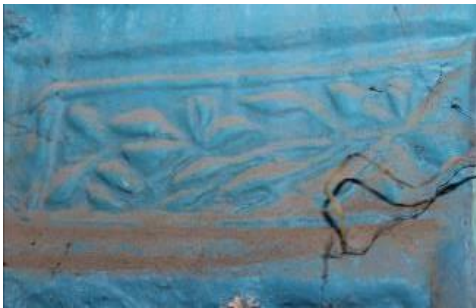
Fotoğraf 27: Çerçevdeki mukarnasların içindeki bezeme

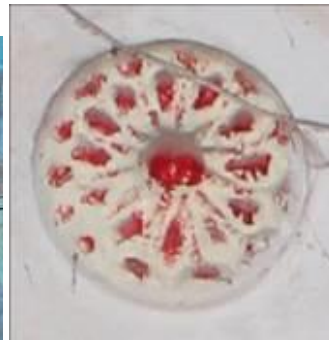
Fotoğraf 28: Köşeliklerdeki kabaralar

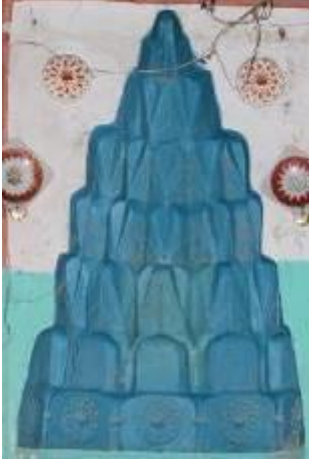
Fotoğraf 29: Mihrap kavsarası

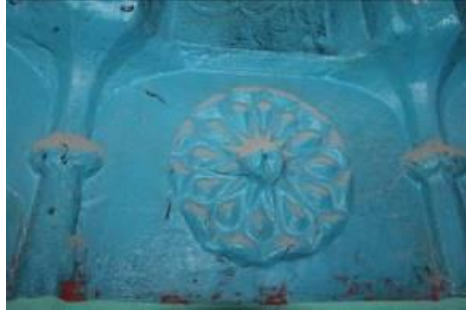
Fotoğraf 30: Kavsaranın en alt sırasındaki süsleme

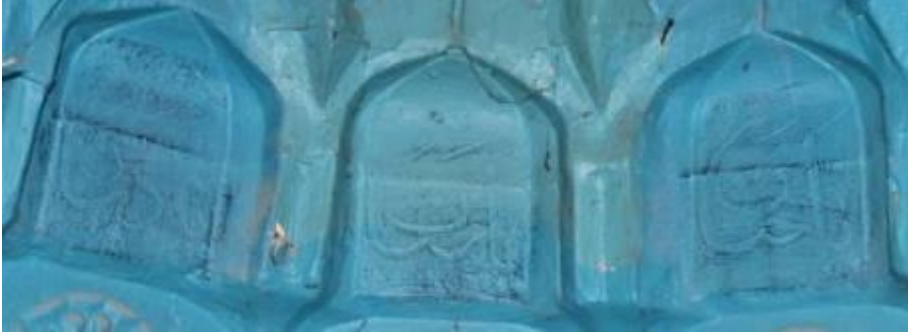
Fotoğraf 31: Kavsaranın ikinci sırasındaki yazılar.

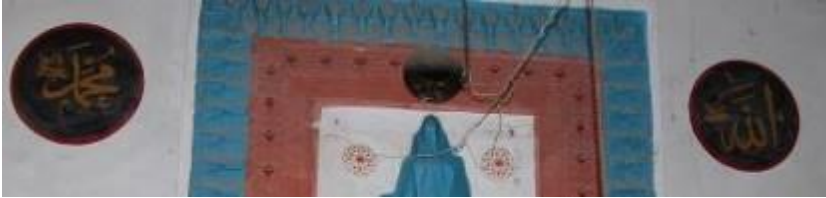
Fotoğraf 32: Güney duvardaki yazı panoları.

Duvarlarda pencerelerle tavan arasında kalan bölüme kırmızı çerçeveli siyah zemin üzerine sarı renkli yazılardan oluşan panolar yapılmıştır. Güneyde mihrabın batı tarafında “Allah”, doğu tarafında “Muhammet” (Fotoğraf 33); batı duvarda güneyden kuzeye doğru sırayla “Ebubekir”, “Osman”, “Hasan”; doğu duvarda da güneyden kuzeye doğru sırayla, “Ömer”, “Ali”, “Hüseyin” isimleri yazmaktadır.
