Evaluation of the hygrothermal performance of external thermal insulation applications on the outer walls of existing buildings

Ayşegül Ekşi Kılıçaslan^{1*}, Hülya Kuş²

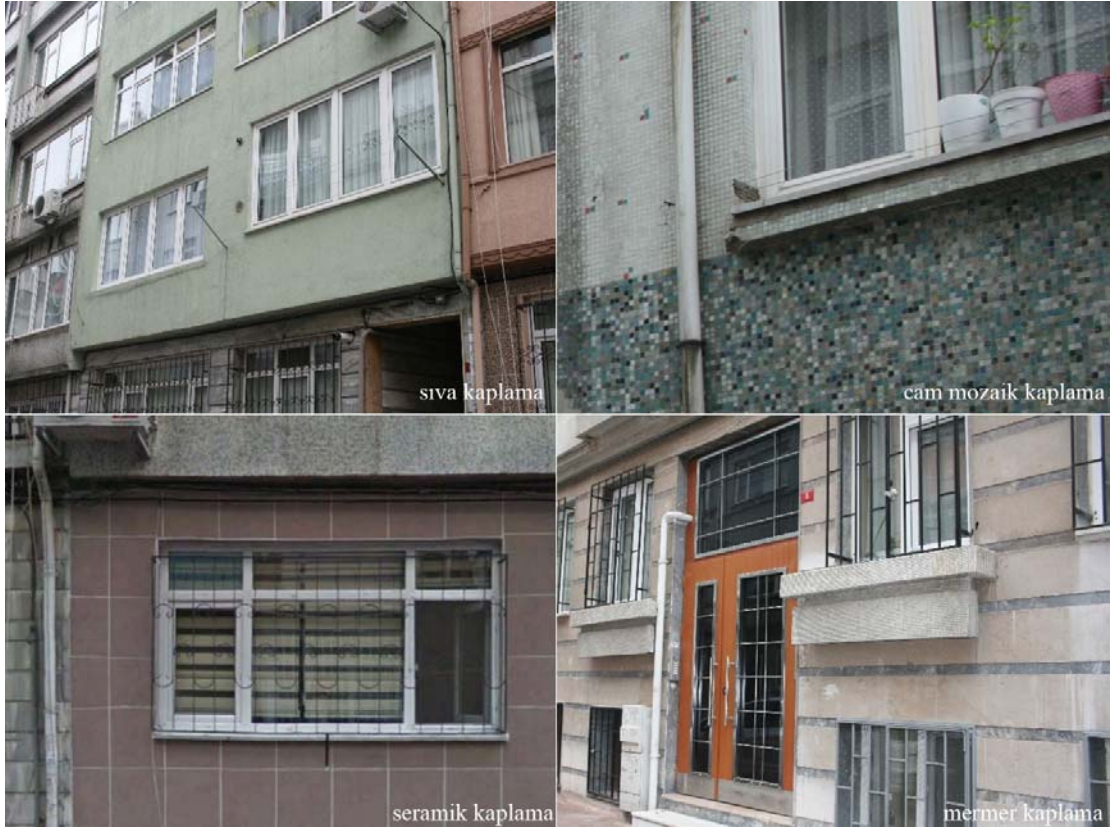
Şekil 1. Mevcut dış duvar kaplamaları (Outer wall coatings in existing situation)

edilen birçok binada da görülen, delikli tuğla üzerine cam mozaik (BTB) cephe kaplaması uygulanmış olup, bazılarında da çimento esaslı sıva üzerine boya yapılmıştır. Sıva üzeri boya kaplama ve cam mozaik (BTB) kaplama daha çok bina cephesinin üst katlarında, seramik kaplama ve mermer kaplama cephenin zemin kat bölümünde yaygın olarak kullanılmıştır (Şekil 1).

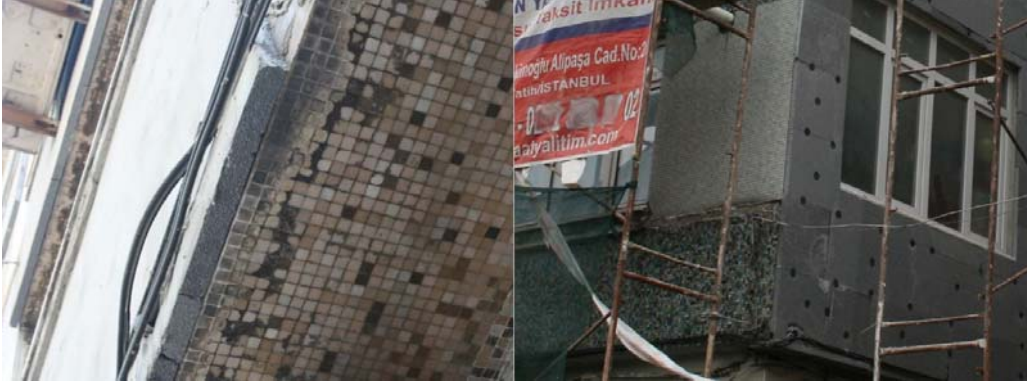
Şekil 2. Mevcut cam mozaik kaplama yüzeyi üzerine doğrudan EPS ısı yalıtımı levhasının uygulanması
(Application of EPS insulation boards directly to the wall which has glass mosaic surface coating in existing situation)

tercih edildiği anlaşılmaktadır. Ayrıca, ön-üretimli ısı yalıtımlı kaplama paneli, kat silmesi ve söve kullanımı yaygın olan uygulamalardandır. Geçirimsiz yüzey üzerine doğrudan yapıştırıcı harçla uygulanan bu ön-üretimli kaplama malzemelerinin tespitinde dübel kullanılmaması, derzlerinin yağmur ve rüzgar etkilerine maruz kalması, böylece duvarların uzun dönem performansını olumsuz etkileyecek bir durum oluşturması olasılıkları yüksektir. İncelenen binaların çoğunda ısı yalıtım malzemesi olarak uygulayıcıların ellerinde mevcut bulunan binisiz ve küçük parçalı EPS levhaların uygulandığı ve bu nedenle levhalar arasında ısı köprülerinin kalacağı görülmüştür. Ayrıca, ısı yalıtım levhalarının duvara tespitinde kullanılan yapıştırıcı harcın rastgele sürüldüğü, dübellerin sayısının ve düzeninin standartlardaki gerekliliklere uymadığı gözlemlenmiştir (Şekil 2).

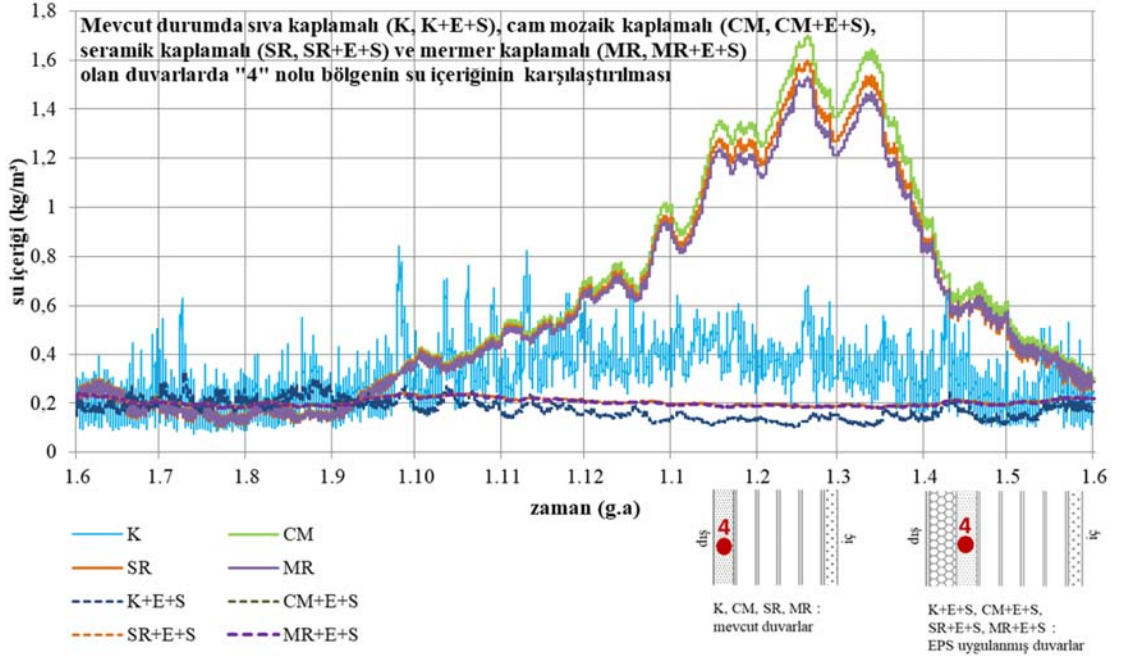
Şekil 4. K, CM, SR, MR, K+E+S, CM+E+S, SR+E+S, MR+E+S kodlu duvar tiplerinin dış sıva katmanlarının su içeriği (Water content of the external plaster (4) layers of the walls which are coded as K, CM, SR, MR, K+E+S, CM+E+S, SR+E+S, MR+E+S)

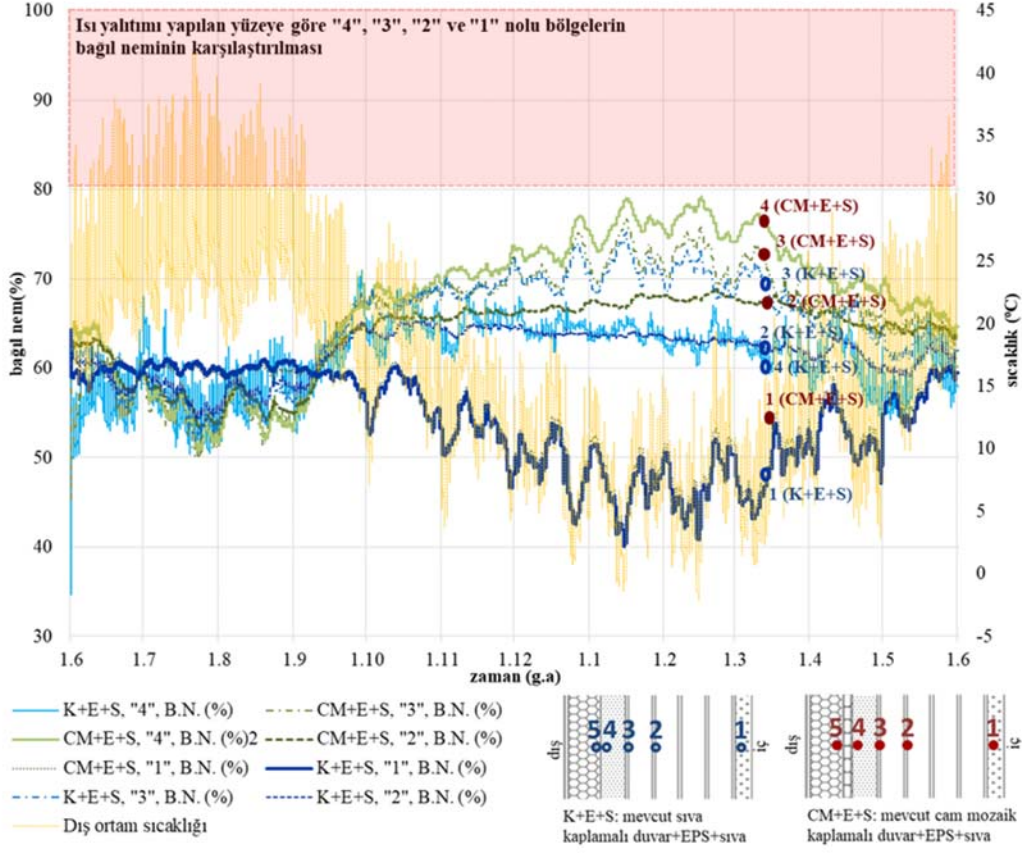
Şekil 7. K+E+S ve CM+E+S kodlu duvar tiplerinin çimento dış sıva (4) ve tuğla (3, 2) ve iç sıva (1) katmanlarının bağıl nemi (Relative humidity of the external cement plaster (4) and hollow brick (3,2) and internal plaster (1) layers of the walls which are coded as K+E+S ve CM+E+S)

EPS ısı yalıtım levhası ve sıva kaplama uygulaması yapılmış olan mevcut durumda sıva kaplamalı olan duvar (K+E+S) tipindeki “4” no’lu bölgenin ve cam mozaik kaplamalı duvar (CM+E+S) tipindeki “4”, “3” ve “2” no’lu bölgelerin bağıl
