ANTALYA-KORKUTELİ YEŞİLYAYLA ESKİ KERPIÇ CAMİİ
RUINED ABOVE MOSQUE IN ANTALYA-KORKUTELİ YEŞİLYAYLA

SERKAN KILIÇ*

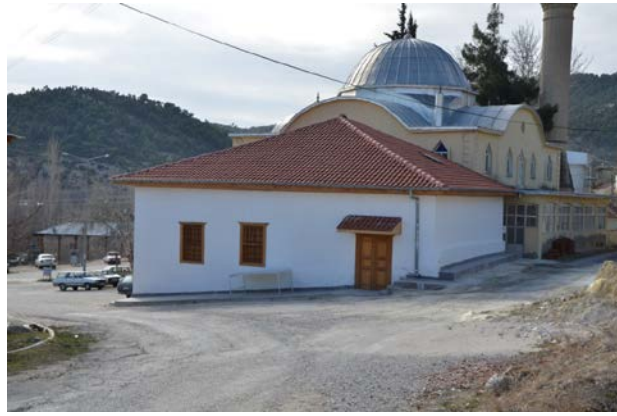
Fig. 2. Yeşilyayla Eski Kerpiç Camii Genel Görünüm

Yapının doğu cephesinin güneyinde iki adet 1.49x0.84 m ölçülerinde dikdörtgen formlu, ahşap çerçeveli ve demir parmaklıklı pencere yer almaktadır. Cephenin kuzey köşesine ise harime giriş kapısı yerleştirilmiştir (Fig. 2). Batı cephede ise aynı form ve ölçülere sahip üç adet pencere açılmış olup cephenin kuzey köşesine harime giriş kapısı konumlandırılmıştır. Caminin güney cephesinde, alt ve üstte ikişer adet olmak üzere iki kademeli pencere uygulaması görülmektedir. Alt kottaki pencereler, doğu ve batı cephedeki pencerelerle aynı özelliği taşımaktadır. Alt kottaki pencerelere simetrik olarak yerleştirilmiş üst kot pencereleri daha küçük ölçekli ve dikdörtgen formludur (Fig. 3). Yapının batı cephesinde kalemî süslemeler görülmektedir. Cephenin saçak kısmına konumlandırılacak şekilde, beş adet dikdörtgen çerçeve çizilmiştir. Çerçevelerin içi ise yukarıdan aşağıya doğru sarkan kıvrık dal motifleriyle süslenmiştir. Cephenin güney köşesinin yakın kısmına ise bir adet çelenk motifi çizilmiştir. Motifler, beyaz zemin üzerine kahverengi ve mavi renk kullanılarak oluşturulmuştur. Caminin kuzey

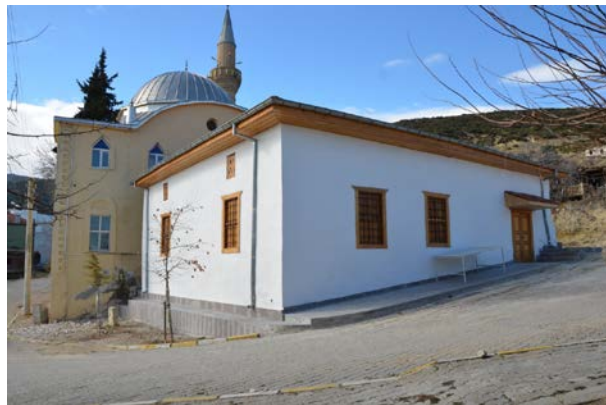
Fig. 3. Yeşilyayla Eski Kerpiç Camii Güneydoğu Cephesi

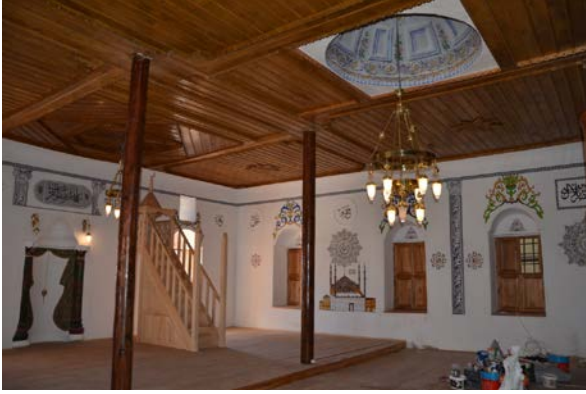
Fig. 4. Yeşilyayla Eski Kerpiç Camii
Harim İçi Genel Görünüm

Harim, 11.59x9.85 m ölçülerinde dikdörtgen planlıdır. Harimin üzeri ahşap düz tavanla örtülmüştür. Tavan, güney yönden iki, kuzey yönden ise dört adet ahşap direklerle desteklenmektedir. Kuzey yöndeki direkler profilli başlıklara sahiptir. Süsleme bakımından zengin olan tavan, yedi panoya ayrılmıştır. Tavanın merkezinde 1.76 m çapında sembolik bir kubbe yer almaktadır. Bağdadi tarzda yapılmış olan kubbenin iç yüzeyi gri zemin üzerine sarı, yeşil ve mavi renklerin hakim olduğu süslemelerle bezenmiştir. Kubbe göbeği daire içine alınmış yaprak motifiyle süslenmiştir. Dairenin çevresi ise 16 kollu yıldız motifiyle hareketlendirilmiştir. Yıldız kolları, iç içe geçmiş kıvrık dal ve palmet motifiyle doldurulmuştur. Kubbe eteği ile göbeği arasında kalan bölüm, sekiz adet dikdörtgen formlu pencere motifleriyle bezenmiştir. Pencere aralarına ise birer adet yeşil yapraklı ve pembe renkli gül motifleri çizilmiştir. Kubbe eteğinde görülen süslemeler, üç bordür şeklinde düzen-

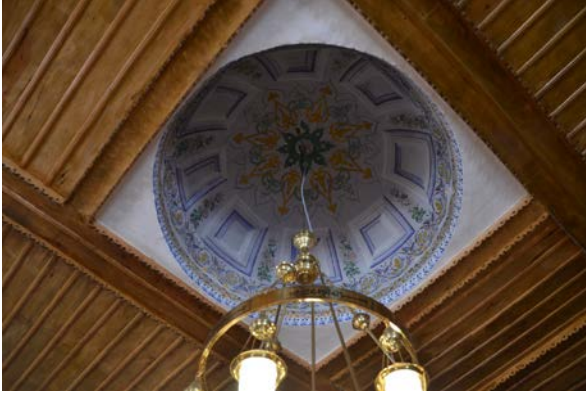
Fig. 5. Yeşilyayla Eski Kerpiç Camii
Bağdadi Kubbedeki Kalemîşi Süslemeleri

lenmiştir. İçten birinci bordür, diğer bordürlere nazaran daha geniş tutulmuş olup spirial bir şekilde birbirine bağlanan kıvrık dal motifleriyle süslenmiştir. İçten ikinci bordürün yüzeyi sarı ve kahverengi küçük yaprak motifleriyle, dıştaki bordür ise mukarnası andıran bezemelerle doldurulmuştur. Mihrap önündeki panonun merkezinde kare formlu bir kartuş yer almaktadır. Kartuşun yüzeyine, merkezden ışınal olarak dışa doğru genişleme gösteren ahşap çitalar çakılmıştır. Kartuşun kenarları pahlanarak sekizgen formu elde edilmiştir. Kubbe ve mihrap önü panolarının her iki yanında yer alan diğer panoların merkezi ise ince çitaların çakılmasıyla oluşturulmuş sekiz kollu yıldızlarla süslenmiştir. Harimin kuzeyinde yer alan ve kadınlar mahfilini örten panonun yüzeyi yalın bırakılmıştır. Süsleme açısından zengin olan harim duvarları, beyaz alçı üzerine kalemîşi tekniğinde işlenmiş süslemelerle bezenmiştir (Fig. 4-5). Harimin doğu duvarının güney yönünde, 1.50x0.96 m ölçülerinde yuvarlak kemerli iki adet pencere açılmıştır. Batı duvarda ise aynı form ve ölçülere sahip üç adet pencere yer almaktadır. Güney duvarın merkezine mihrap, doğu köşesine ise vaaz kürsüsü yerleştirilmiştir. Mihrabın her iki yanında yer alan pencereler, iki kademelidir. Alt kottaki pencereler, diğer cephedeki pencerelerle aynı özelliği taşımaktadır. Alt kottaki pencerelerin hemen üzerine açılan üst kot pencereleri daha küçük ölçekli olup dikdörtgen formlu ve basit ahşap kafeslidir. Mihrabın hemen batısında yer alan ahşap minber orijinal değildir.

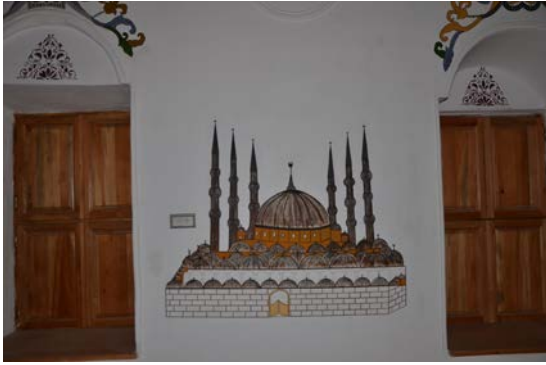
Fig. 6. Yeşilyayla Eski Kerpiç Camii'nin Doğu Duvarındaki Sultanahmet Camii Resmi

Panoların yüzeyinde beyaz zemin üzerine siyah renkte; *Allah, Muhammed*, dört halife ile *Hasan Hüseyin* isimleri yazmaktadır. Doğu duvardaki pencere alınlıkları, aşağıdan yukarıya doğru daralma gösteren bitkisel motifle, yuvarlak kemerlerin hemen üzeri ise vazo içerisinde çıkan kıvrık dal motifleriyle süslenmiştir. Kıvrık dalların uçları ise palmet ve rumi motifleriyle hareketlendirilmiştir. İki pencerenin tam ortasına gri, kahverengi ve beyaz renklerle Sultanahmet Camisi resmedilmiştir (Fig. 6). Kuzey yöndeki pencerenin hemen solunda, kompozit başlığa sahip bir sütun motifi çizilmiştir. Sütunun içi ise çiçek ve kıvrık dal motifleriyle doldurulmuştur. Sütunun her iki yanına, birer adet bitkisel rozetler yerleştirilmiştir. Harimin batı duvarında yer alan pencerelerin alınlıkları ile yuvarlak kemerlerinin hemen üzeri doğu duvarda görülen benzer süslemelerle bezenmiştir. Güney yöndeki iki pencerenin tam ortasına gri, kahverengi ve beyaz renklerle Süleymaniye Camisi işlenmiştir (Fig. 7). Caminin hemen üzerinde kıvrık dal ve yapraklarla oluşturulmuş büyük bir rozet motifi yer almaktadır. Kuzey yöndeki pencerelerin ortasına ise doğu duvarda görülen benzer sütun ve bitkisel rozet motifi çizilmiştir. Batı duvarın kuzeyinde, bordürün hemen altına gelecek şekilde konumlandırılmış dikdörtgen bir çerçeve içerisinde, *Ya Hazreti Bilal-i Habeşi* ibaresi yazmaktadır. Yazıtın hemen altında ise benzer büyük bitkisel rozet motifi işlenmiştir. Harimin güneyi yerden bir basamak yüksek tutulmuş olup güney duvarın merkezine mihrap yerleştirilmiştir.

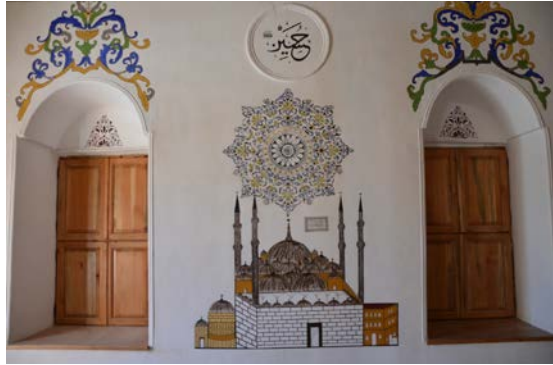
Fig. 7. Yeşilyayla Eski Kerpiç Camii'nin Batı Duvarındaki Süleymaniye Camii Resmi

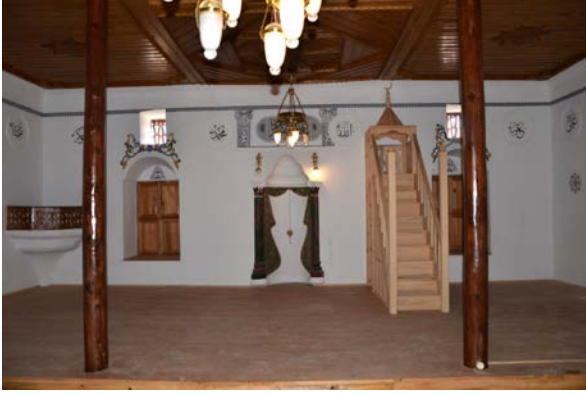
Fig. 8. Yeşilyayla Eski Kerpiç Camii Güney Duvarı

Güney duvarın ortasındaki yarım daire planlı mihrap, 0.94 m. genişliğinde ve 2.44 m. yüksekliğindedir. Mihrap nişi, köşelere toplanmış beyaz zemin üzerine yeşil renkte perde motifleriyle bezelidir. Perdelerin birleştiği noktadan yukarıdan aşağıya doğru zincirle sarkıtılan ve ucunda tanrısal ışığı ve nuru simgelediği düşünülen bir kandil motifi yer almaktadır⁸. Nişin her iki yanında ise duvara gömülü şekilde yerleştirilmiş sütunceler yer almaktadır. Sütunceler basit profilli kaide ve başlıklarla sahiptir. Sütun ve kaideler yeşil ve mor renkte boyanmıştır. Başlıklar ise yeşil ve pembe renkteki palmet ve yaprak motifleriyle süslenmiştir. Süsleme açısından yalın bırakılan mihrap kavsarası, aşağıdan yukarıya doğru üç kademeli olarak daralmaktadır. Mihrabın hemen üzerinde, yatay dikdörtgen formunda kelemişi tekniğinde düzenlenmiş bir çerçeve yer almaktadır. Çerçevenin yüzeyinde, gri zemin üzerine siyah renkte *küllemâ de hale aleyhâ zekeri yüzyule'l-mihrâb*⁹ yazmaktadır. Çerçeve, her iki yönden kalemî tekniğinde korint başlıklı sütunlarla sınırlandırılmıştır. Harimin kuzey duvarının zemin seviyesi, dikdörtgen panolarla hareketlendirilmiştir. Panolar atlamalı olarak kırmızı, yeşil ve pembe renkteki perde motifleriyle süslenmiştir (Fig. 8).

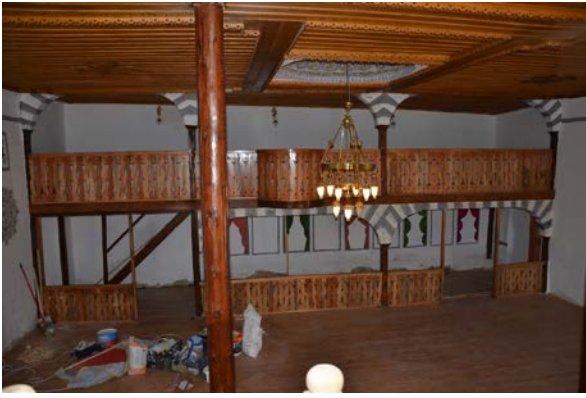
Fig. 9. Yeşilyayla Eski Kerpiç Camii Kuzey Duvarı

iki mahfil korkulukları basit profilli ahşap şebekelerden meydana gelmektedir (Fig. 9).

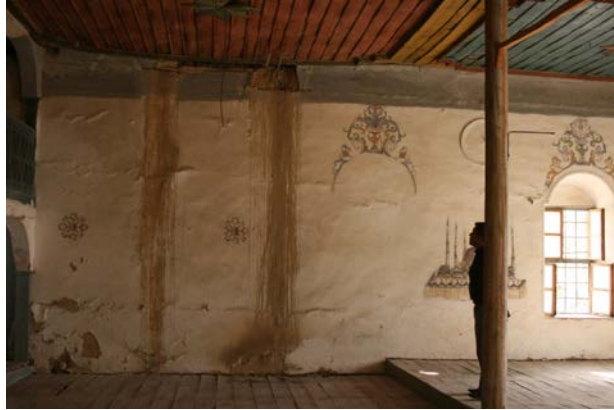
Fig. 11. Yeşilyayla Eski Kerpiç Camii Restorasyon Öncesi Durumu

Caminin restore edilmeden önceki fiziki durumu göz önüne alındığında, duvarlarında derin çatlakların olduğu, ahşap tavanda göçüklerin meydana geldiği, duvar sıvalarının döküldüğü, kalemîşi süslemelerin ise nem ve yağmur sularından dolayı silindiği anlaşılmaktadır (Fig. 11). Yapılan restorasyon sonrasında çatlak ve göçükler tamir edilmiş olup kalemîşi süslemelerin silinen yerleri aslına uygun bir şekilde tamamlanmıştır. Ancak harimi örten ahşap tavan ve kadınlar mahfili tamamıyla yenilenmiş olması caminin özgünlüğünü kaybetmesine neden olmuştur (Fig. 12).
