HAMİDİYE SUYU TESİSLERİNE AİT YAPILARIN VE ÇEŞMELERİN GÜNÜMÜZDEKİ DURUMU VE KORUMA ÖNERİLERİ

THE CURRENT STATUS AND CONSERVATION PROPOSALS OF STRUCTURES AND FOUNTAINS BELONGING TO HAMİDİYE WATER FACILITIES

Drağşan UĞURYOL*

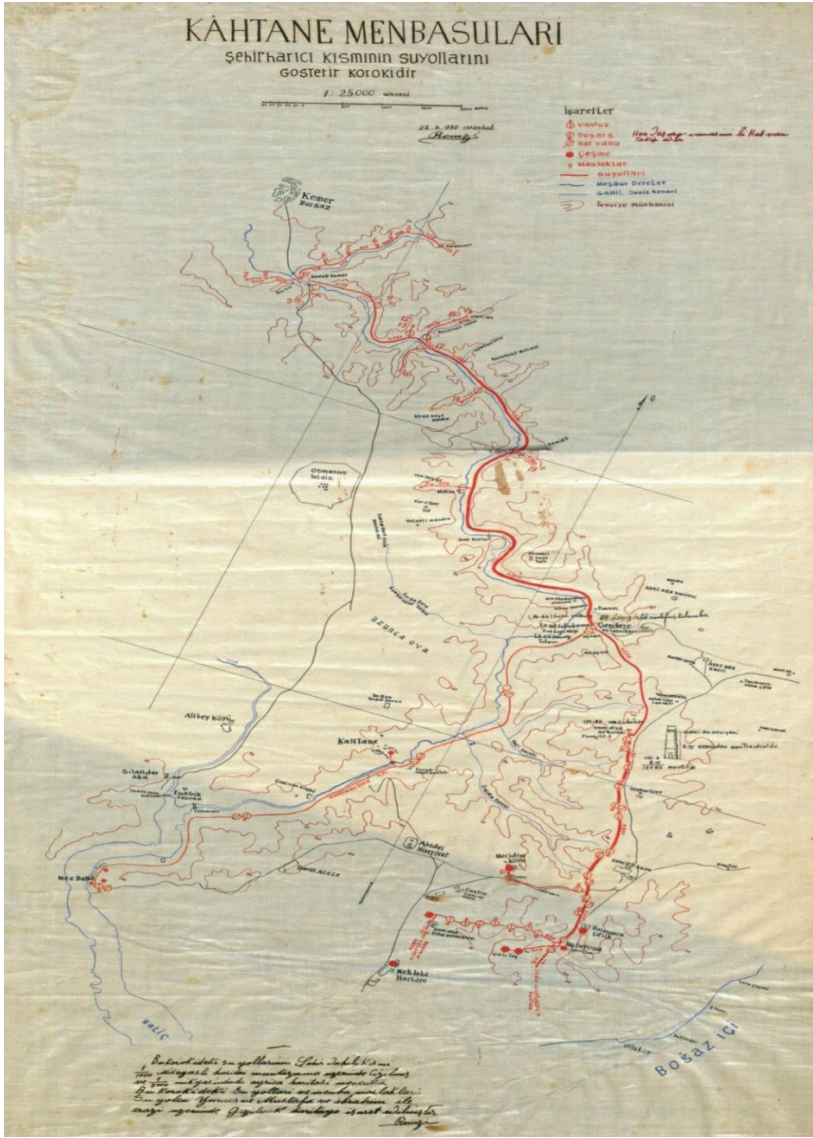
Şekil 1: İSKİ Vakıf Su Şube Müdürlüğü Arşivi'nde bulunan Hamidiye Suyu membaları ve dağıtım yerlerini gösteren 1930 tarihli harita (Karakuş, 2019)⁷

Hamidiye Suyu Balmumcu Deposu'ndan sonra iki kola ayrılmıştır. Bunlardan biri Barbaros Bulvarı'ndan aşağıya doğru devam etmiş ve İhlamur, Beşiktaş, Yıldız Sarayı ve civarı ile Ortaköy'e kadar olan bölgeye çeşitli kollardan su dağıtmıştır. Diğer kol da Balmumcu Deposu'ndan ayrılarak Mecidiyeköy'ün doğusundan, Şişli üzerinden Harbiye'ye, oradan Maçka, Dolmabahçe, Kabataş, Fındıklı ve Tophane'ye ulaşmıştır. Taksim'den ayrılan bir diğer kol ise Gümüşsuyu, Firuzağa, Galatasaray, Tünelbaşı, Mevlevihane, Azapkapı ve Kasımpaşa'ya uzanmış ve çeşitli kollara ayrılarak bu bölgelere su dağıtmıştır.⁸ (Şekil 1)

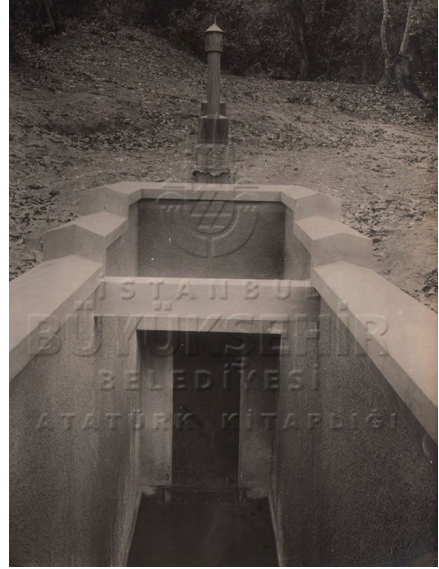
54 değişik membadan gelen sular, kirliliğe engel olmak için demir kapılar yapılarak kilitlenen kâğırdan yapılmış 20 adet haznede toplanmıştı. Hazneler toprağın içerisinde kalacak şekilde inşa edilmiş, iç ve dış yüzeyleri çimento ile sıvanmıştı (Şekil 2). Su bu küçük haznelerin her birinden çapı 50 ila 60 milimetre arasında değişen, demirden imal edilmiş borular vasıtasıyla Cendere Pompa İstasyonu'nda bulunan depolara ulaştırılmıştır.⁹

Şekil 2: Hamidiye Sularının toplandığı maslaklardan biri. (Atatürk Kitaplığı, 2020.)

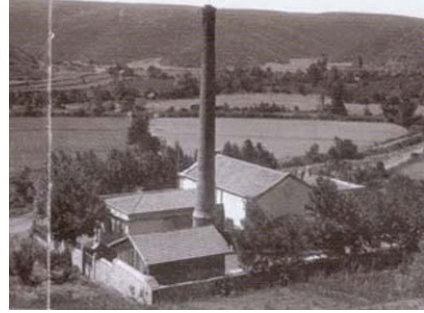
Şekil 3: Sağda ve solda yer alan eski fotoğraflarda Cendere Pompa İstasyonu özgün hali ile görülmektedir. (Eski İstanbul Arşivi, 2020.)

Yapının özgün halinde suyu basınçlandıran makineler olan pompalar ve onlara buhar gücü sağlayan kazanlar ana salona yerleştirilmiştir. Yapının güneybatı kanadında kazan dairesi ve kömür deposu olarak kullanılmış mekânlar; kuzeydoğu kanadında ise müdür, işçi odaları ve tamirhane olarak kullanılmış mekânlar yer almıştır.¹³ 1990'lı yıllarda fonksiyonu sürdüren ancak şehrin yalnızca birkaç çeşmesine su vermekte olan Cendere Pompa İstasyonu'nun zaman içinde elektrikli pompaların kullanımı ile bazı mekânlarında değişiklikler yapılmış, kazanlar ve pompalar sökülüştür. Yapının dış kütlesi ise özgün durumunu büyük oranda koruyabilmiş, sadece 33 metre uzunluğunda tuğladan yapılmış bacası yıkılmış¹⁴ ve Cendere Yolu üzerinde bulunan su terfi istasyonu'nun önünden geçen yolun zamanla yükselmesi nedeniyle bina ve bahçe kodu yolun aşağısında kalmıştır.

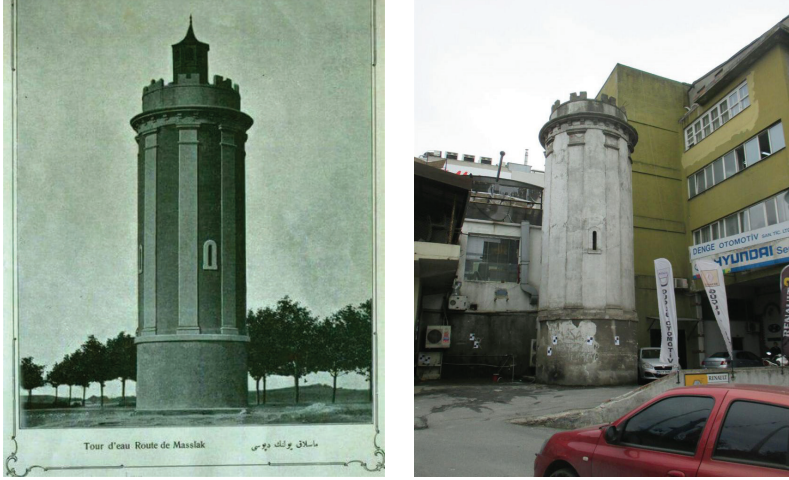
Şehirleşmenin etkisi ile zamanla su terazisinin etrafında Levent Sanayi Mahallesi oluşmuştur. Yoğun bir yapılaşmanın içinde kalan Hamidiye Su Terazisi bir benzin istasyonu ile oto tamirhanesi arasında kalmıştır (Şekil 4). Bakımsızlık ve çevresel koşullar nedeniyle yapının sıvaları çatlamış ve dökülmüştür. Silme ve plastirlarında form kaybı olan terazinin ayrıca tepe noktasında bulunan külâh formundaki örtüsü de günümüze ulaşamamıştır.

Şekil 4: Solda eski bir fotoğrafta Hamidiye Su Terazisi'nin özgün görünümü (Atatürk Kitaplığı, 2020), Sağda Hamidiye Su Terazisi'nin günümüz hali.

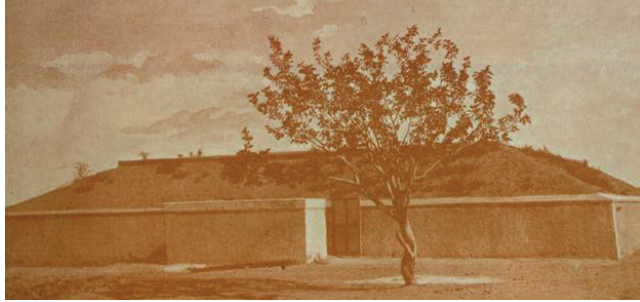
Şekil 5: Sağda eski ait bir fotoğrafta Balmumcu Su Deposu'nun özgün görünümü. (Atatürk Kitaplığı, 2020.)

daha sonra satılarak arazisi üzerine çok katlı bir bina yapılması amacıyla 2008 yılında tamamen ortadan kaldırılmıştır. Günümüzde Balmumcu Su Deposu'na ait arazi üzerinde 20 katlı bir otel yapısı yer almaktadır. (Şekil 5)

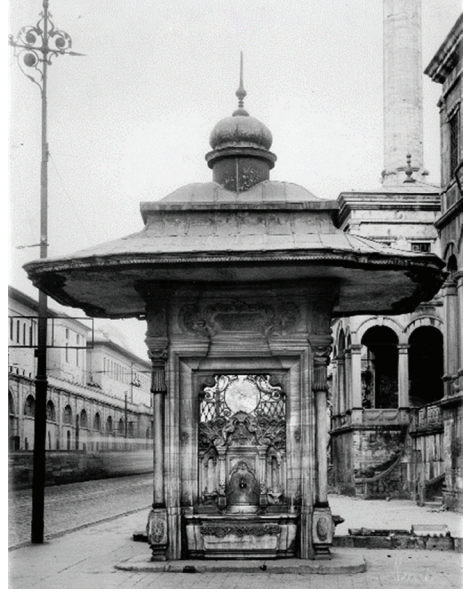
Şekil 6: Raimondo D'Aronco tarafından Tophane'de Nusretiye Cami yakınında inşa edilmiş II. Abdülhamid Çeşmesi. (Eski İstanbul Arşivi, 2020.)

bir şekle sahiptir ve mermer bir zemine oturan geometrik kabartmalı bir ayak tarafından taşınmaktadır. Diğer Hamidiye Çeşmesi ise dökme demirden üretilmiştir (Şekil 7).²⁵ Bu çeşme, tesise ait demir boruların imal edildiği Belçika’da bulunan su şirketine sipariş edilmiştir.²⁶ Çeşmenin üretim yerine dair bilgiler Fransızca olarak çeşme kaidesinin alt tarafında kabartma şeklinde yazılıdır. Çeşme kenarları pahlı dikdörtgen bir kaide şeklindedir. Bu kaide üzerinde yuvarlak ince çift sütunlara oturan, köşeleri bitkisel kabartmalarla süslenmiş sivri kemerli bir düzenleme bulunmaktadır. Bu düzenin üzerinde de sekiz köşeli bir saçak yer alır. Bu çeşme de diğer Hamidiye Çeşmesi gibi mermer bir zemin üzerine oturtulmuştur. Çeşmenin önünde akan suyun toplanması için, içerisinde gider olan mermerden yapılmış bir hazne yer almaktadır (Şekil 6).

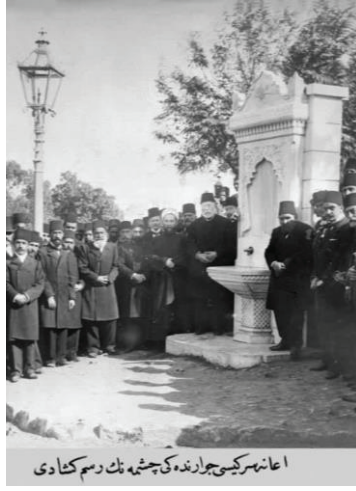
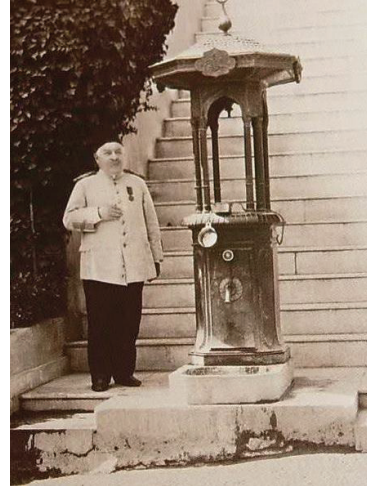
Şekil 7:
Solda mermerden yapılmış Hamidiye Çeşmesi sağda Dökme demirden yapılmış Hamidiye Çeşmesi. (Eski İstanbul Arşivi, 2020.)

Her iki çeşmede üzerine basıldığı zaman su akıtan, sonra kendiliğinden kapanan türde musluklar bulunmaktadır. Bu musluklar da Belçika’da bulunan su şirketine sipariş edilmiştir.²⁷ Ayrıca bu çeşmelerde su içmek amacıyla çeşmelere bir zincir ile bağlanmış metal taslar kullanılmıştır.

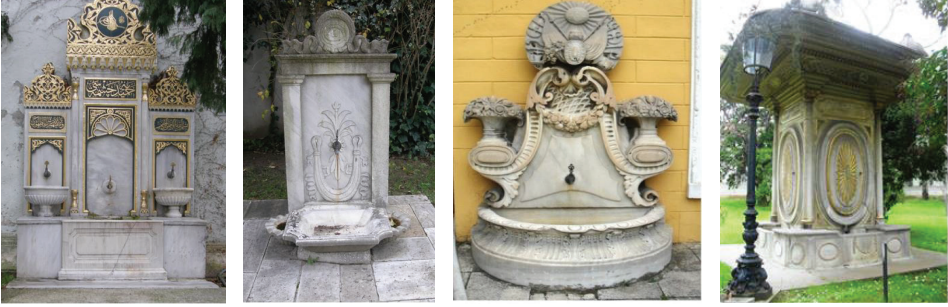
Şekil 8: Solda baştan itibaren Yaveran Dairesi'nin duvarına dayalı olan ve 1903 (H1320) yılına tarihlen Hamidiye Çeşmesi, Büyük Mabeyin'in girişinde bulunan 1843 yılında yapılan çeşme, tiyatro duvarında bulunan çeşme, Hasbahçe'deki iki yapay gölün ortasındaki adacıkta bulunan 1805'te yapılmış olan III. Selim Çeşmesi.

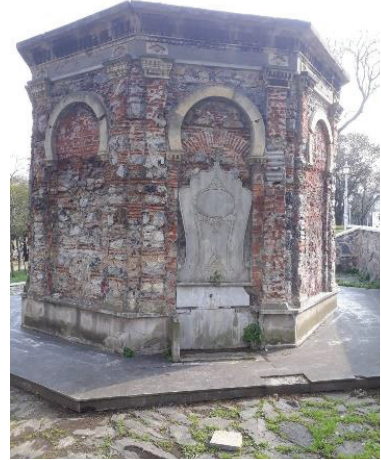
Şekil 9: Yıldız Parkı içindeki çeşme.

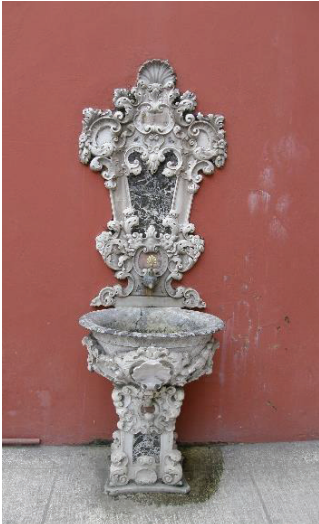
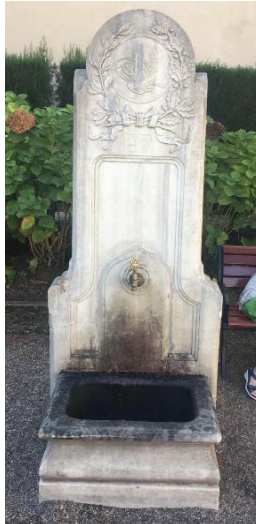
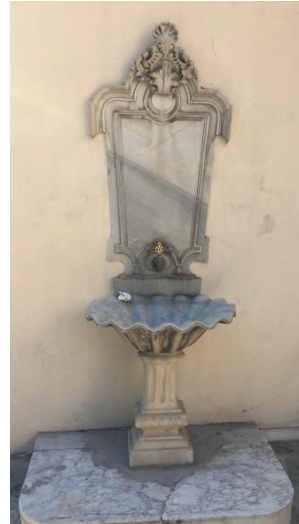
günümüzde korunan çeşmelerin sayısının belirlenmesi zor olmaktadır. Korunan çeşmelerin belirlenmesindeki bir diğer zorlukta Yıldız Sarayında olduğu gibi Dolmabahçe Sarayı'ndaki çeşmelerin yerlerinde değişiklikler söz konusudur. Dönem dönem Saray bahçesine yapılan düzenlemeler sırasında bazı eski çeşmeler bahçelere eklenmiştir.

Şekil 11: Dolmabahçe Sarayı bahçesinde özgün konumlarında duran çeşmeler.

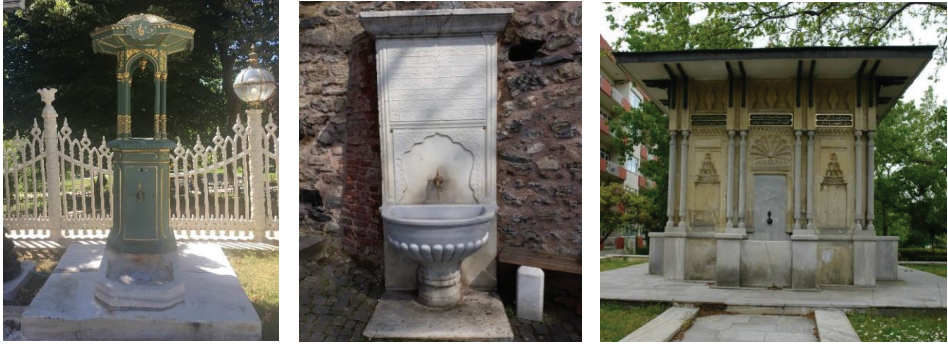
Şekil 12: Solda Hamidiye Camii içindeki çeşme, ortada Yahya Efendi Dergahı altındaki çeşme, sağda Ertuğrul Sitesi içindeki II. Abdülhamid Çeşmesi.

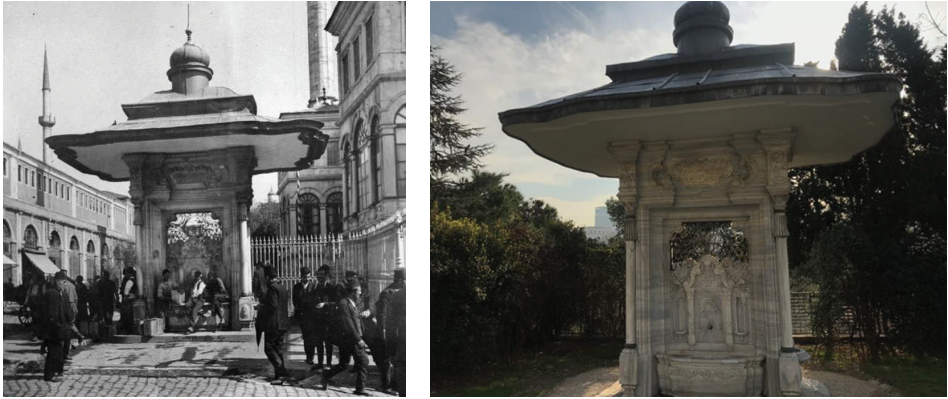
Özgün halinde Nusretiye Cami önünde bulunan II. Abdülhamid çeşmesi⁴⁹ 1957 yılında Maçka'ya taşınmıştır (Şekil 13). Yakın bir zamanda koruma ve onarım çalışmaları yapılan çeşme iyi durumdadır ancak suyu akmamaktadır.

Şekil 13: II. Abdülhamid Çeşmesi. Solda: Nusretiye Camii önünde özgün yerinde iken (Eski İstanbul Arşivi, 2020); sağda: Maçka Parkı taşındıktan sonraki halini.

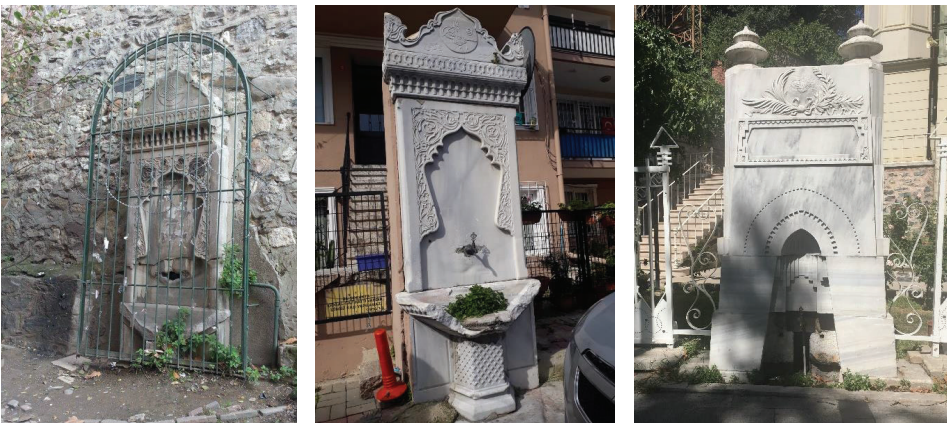
Kirlilik, çatlak, parça kaybı, pas oluşumu ve çeşitli yüzey yıpranma türleri çeşmelerde yaygın görülen koruma sorunlarıdır. Çeşmelerin çoğunluğu yağmur suyu ile yıkandıklarından ve bazı çeşmelerde de zaman zaman temizlik çalışmaları yapıldığından çok yoğun kir birikimleri olmamakla beraber sadece bazı çeşmelerin süslemeleri gibi girintili kısımlarında siyah kabuk oluşumları gözlenmiştir. Ancak uzun yıllar koruma ve onarım çalışmalarının yoksun kalan ve konumu itibariyle yağmur suyu ile yıkanamayan Galatasaray Lisesi duvarında bulunan Hamidiye Çeşmesi'nde yoğun bir kirlilik söz konusudur ve bu durum form kaybına yol açabilecek form yumuşamalarına sebep olmuştur (Şekil 14).

Şekil 14: Solda Galatasaray Lisesi duvarındaki çeşme, ortada Eğriçınar Sokağı-Asariye caddesi'nin kesiştiği yerdeki çeşme, sağda Şeyh Zafır Efendi Tekkesinde'ki çeşme.

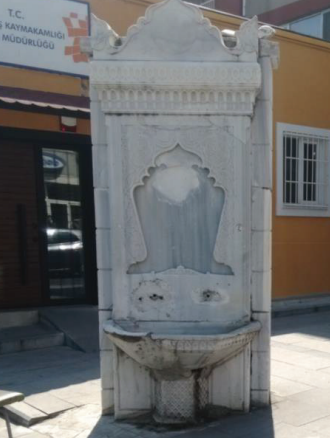
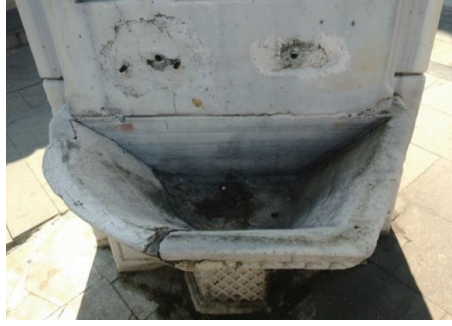
olmamasının yanı sıra, tuz üretmesi ve ısıl genleşme katsayısının farklı olmasından ötürü mermere zarar veren çimento bağlayıcı harç, sıvaların onarım ve bütünleme maksadıyla kullanılmış olmasıdır. Bu tür yanlış malzeme ve kötü işçilikle yapılan hatalı onarımlar sonucunda çeşmelerin bir kısmı özgün görünüm ve detaylarını yitirmişlerdir (Şekil 15).

Şekil 15: Yıldız Posta- Yıldız Caddelerinin kesiştiği yerdeki çeşme.

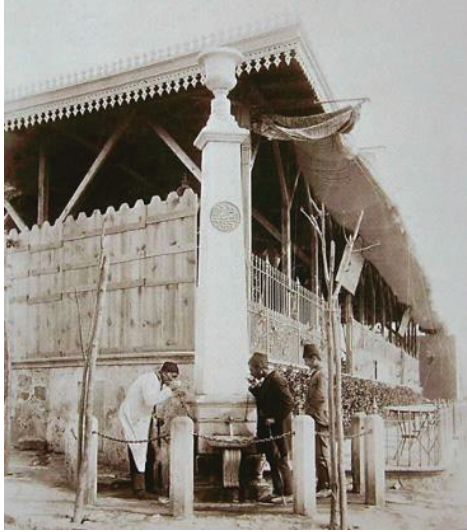
Bütün çeşmelerin özgün muslukları kaybolmuştur. Bunların yerleri ya boş bırakılmış ya da buralara günümüz muslukları takılmıştır. Musluklar dışında bazı çeşmelerin parçaları da günümüze ulaşamamıştır. Dökme demirden yapılan bazı Hamidiye Çeşmelerinin üzerinde yer alan alemler ile musluktan akan suyun giderde toplanmasını sağlayan mermer hazneleri günümüze ulaşamamıştır. Mermerden yapılan bazı çeşmelerin ise kurnası ve/veya ayakları kaybolmuştur. Günümüzde bu kayıp parçaların yerleri boş kalmış ya da bu kayıp parçalar yerine farklı form ve malzeme özelliklerine sahip yeni parçalar eklenmiştir (Şekil 16,17).

Şekil 16: Kasımpaşa Kızılay Meydanı'ndaki Hamidiye Çeşmesi'nin soldaki eski haline göre (Eski İstanbul Arşivi, 2020), hem kurnası hem de çeşme üstünde yer alan vazosunun günümüze ulaşamadığı anlaşılmaktadır (Cangül, 2020).

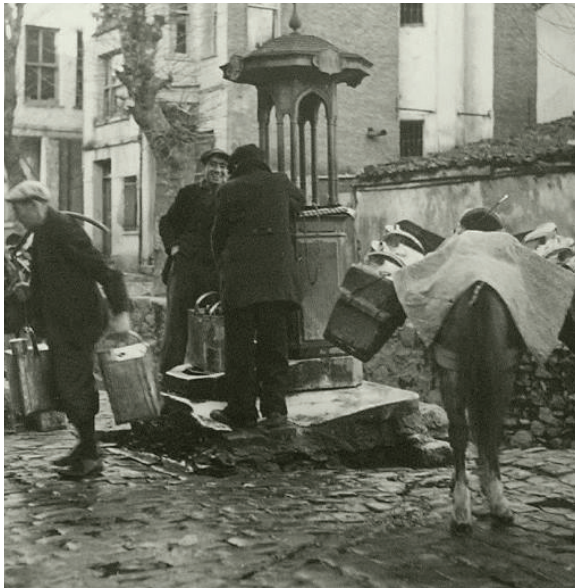
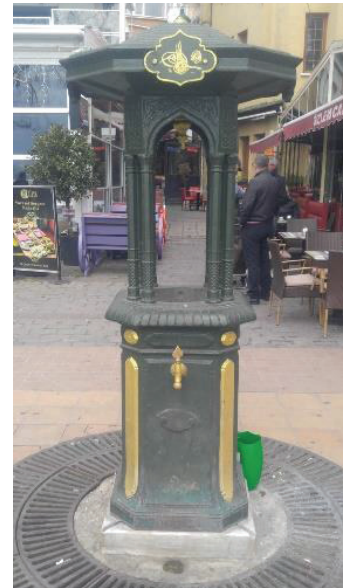
Şekil 17: Solda Ortaköy'de bulunan dökme demirden üretilen Hamidiye Çeşmesi'nin 1940'lı yıllardaki hali (Eski İstanbul Arşivi, 2020), Sağda: Aynı çeşmenin Ortaköy Meydanında günümüz görünümü. Çeşmenin önünde bulunan mermer haznesi ve çeşmenin oturduğu mermer kaide günümüze ulaşamamıştır.

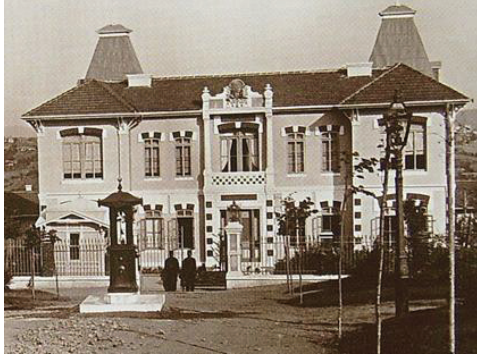
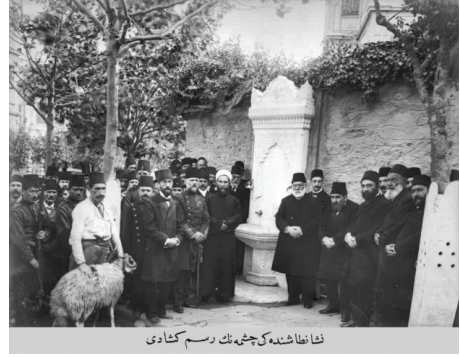
Şekil 18: Sağda Şişli Etfal Hastanesi önünde duran çeşme, Solda Nişantaşındaki Hamidiye Çeşmesi (Eski İstanbul Arşivi, 2020).

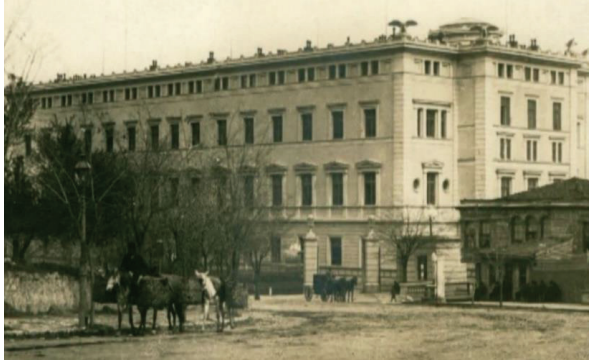
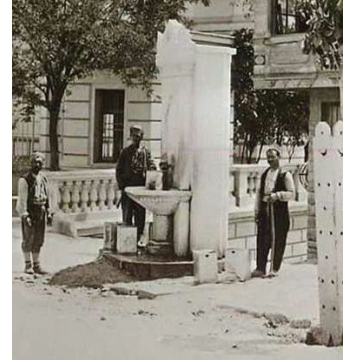
Şekil 19: Alman Konsolosluğu önünde bulunan Hamidiye Çeşmesi (Eski İstanbul Arşivi, 2020).

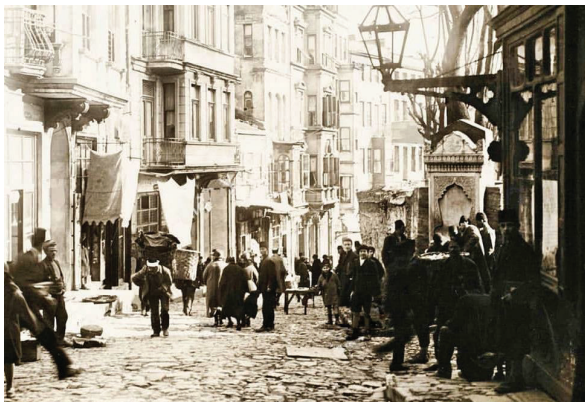
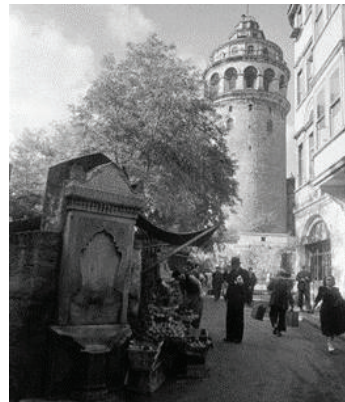
Şekil 20: Hamidiye Çeşmesi 1910 yılı (Şirin, 2020), sağda aynı çeşmenin 1950'li yıllardaki hali (Eski İstanbul Arşivi, 2020).

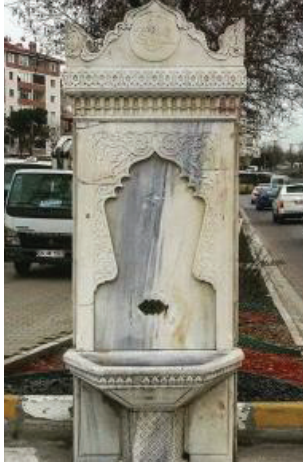
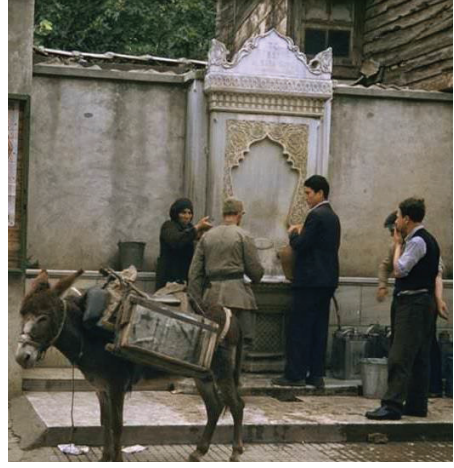
Solda Avcılar İstasyon Caddesine taşınan Hamidiye Çeşmesi (Cangül, 2020), Sağda 1945-50 li yıllara tarihlenen bir fotoğrafta Ali Bey Çeşmesi (Eski İstanbul Arşivi, 2020).

Eski kaynaklardaki kayıtlara göre orijinal çeşmenin eski harfler ile yazılı iki satırlık kitabesi bulunmaktadır.⁵² Taşınan Hamidiye Çeşmesinin ayna taşının üzerinde yer alan Abdülhamid Tuğrası ile Hamidiye Çeşmesi yazısı silinmiştir yerine Türkçe ile yazılmış Ali Baba Suyu ibaresi yer almaktadır.

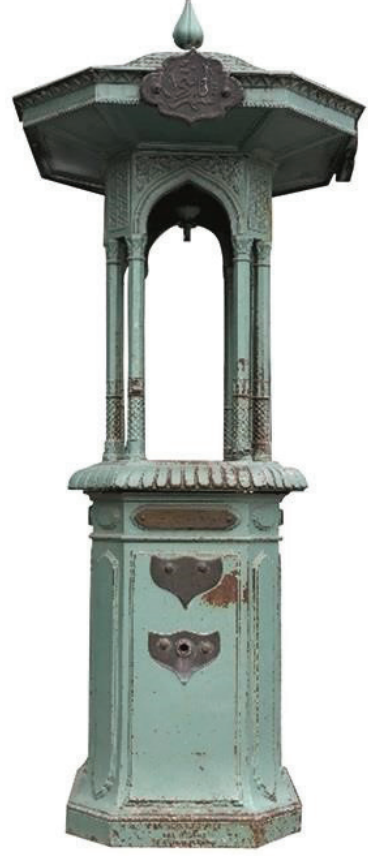
Dökme demirden yapılmış olan çeşmeler ise günümüzde Kadıköy ilçesinde bulunmaktadır. Kayışdağı Suyu Çeşmesi olarak bilinen çeşmelerden biri Göztepe’de Tütüncü Mehmet Caddesi ile Fahrettin Kerim Gökay Caddesi’nin birleştiği yerde (Şekil 22), diğer çeşme ise Sahrayıcedit Mahallesi Sinan Sokak’ta yer almaktadır. Kayışdağı Suyu’nun Kadıköy’e getirilmesine 1926 yılında karar verilmiş, 1930 yılında tamamlanan ishale ile İçerenköy, Sahrayıcedit, Erenköy, Göztepe, Kuyubaşı Bostancı ve Kadıköye su vermeye başlanmıştır.⁵³ Kayışdağı Sularına ait ishele hattının Hamidiye Sularına ait ishale hattından daha sonraki bir tarihte yapılmış olması nedeniyle Kayışdağı Sularının Kadıköy’e getirilmesi esnasında çeşitli sebeplerle özgün yerlerinden alınan ya da atıl vaziyette bulunan Hamidiye Sularına ait çeşmelerin su temini içi kullanıldığı düşünülmektedir. Ayrıca bu çeşmelerin süsleme ve biçim özellikleri incelendiğinde dökme demirden yapılmış Hamidiye Çeşmeleri ile bire bir aynı özellikte oldukları, çeşmelerin kaidelerinde de tıpkı diğer çeşmelerdeki gibi Fransızca yazılmış üretici bilgisinin yer aldığı tespit edilmiştir.⁵⁴

Şekil 22: Göztepe'de Tütüncü Mehmet Caddesi ile Fahrettin Kerim Gökay Caddesi'nin birleştiği yerde duran dökme demir çeşme (Z dergisi, 2020)
