## SİNİRLİ KÖYÜ CAMİİ DUVAR RESİMLERİ

### THE MURAL PAINTINGS OF SİNİRLİ VILLAGE MOSQUE

Başak KATRANCI KASALI\*

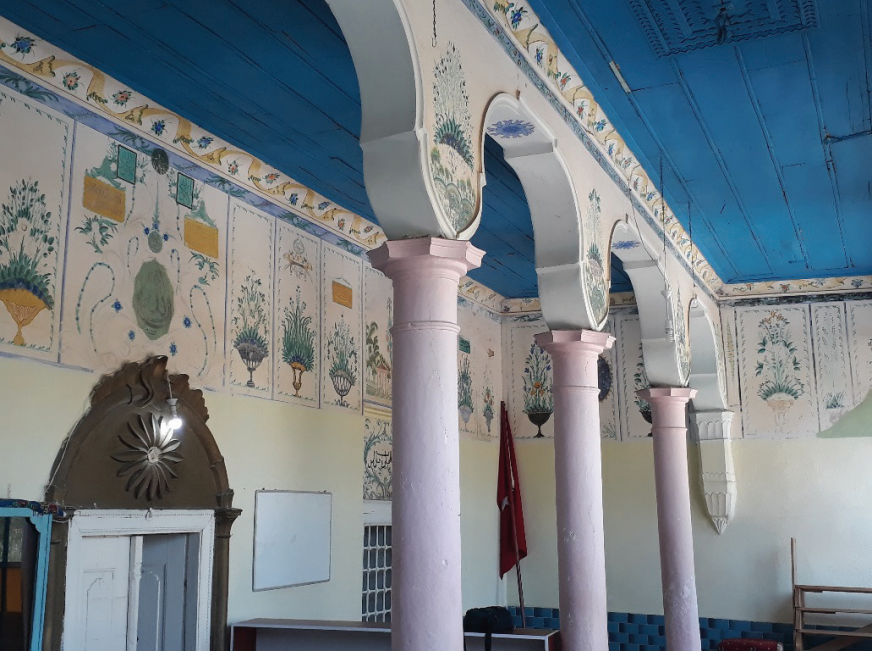
Fotoğraf 3: Son cemaat yeri genel görünüm

Kuzey cephede beş adet kemerle dışarıya açılan son cemaat yerine, beş basamaklı bir merdiven ile ulaşılmakta olup mekan, iki sıra halinde yerleşmiş dörder adet sütun ve ayrıca doğu ile batı yönlerinde dörder adet konsol ile taşınmaktadır (Fotoğraf 3)

Kemer köşelikleri dışında, yapının duvarlarında da vazo içinde çiçek motiflerinin tekrarlandığı görülmektedir (Fotoğraf 3,4). Bu düzenleme belli bir sistem dahilinde yapılmıştır. Dörder adet sütunun beş birime bölüdüğü son cemaat yerinde, her bir birimde duvarların üst kısımlarında üçerli gruplar halinde vazo içinden çıkan çiçekler resmedilmiştir ve bu çiçeklerin içinde yer aldıkları vazoların büyük bir kısmı birbirinden farklıdır. Kulplu, kulpsuz, kaideli, kadesiz, ince gövdeli, dar gövdeli, ibrik formlu olmak üzere çeşitli şekillerde resmedilmişlerdir. Doğu ve batı yönündeki duvarlarda konsolların aralarında yine vazo içinden çıkan çiçek motifleri yapılmıştır. Bu motiflerin hepsi dikdörtgen çerçeveler içerisinde yer alır. Bu çerçevelerin, mavi çizgiler ile sınırları belirlenmiş ve hepsinin içerisindeki tasvirler bir üslup bütünlüğü oluşturacak şekilde,

Yapının ibadet mekanında yoğun bir süsleme programı görülmektedir (Fotoğraf 13). İbadet mekanında da, son cemaat yerinde olduğu gibi (Fotoğraf 3, 4) vazoların içlerine yerleştirildikleri çerçeveler dikdörtgenler şeklinde düzenlenmiştir (Fotoğraf 14). İbadet mekanı ve son cemaat yeri arasındaki fark, son cemaat yerinde, çerçevelerin içerisindeki vazoların üst kısımlarında çoğunlukla dairesel formlar içerisine alınmış şekilde yazılar yer alırken, ibadet mekanında bu şekilde bir uygulama yapılmamış olmasıdır<sup>6</sup>.

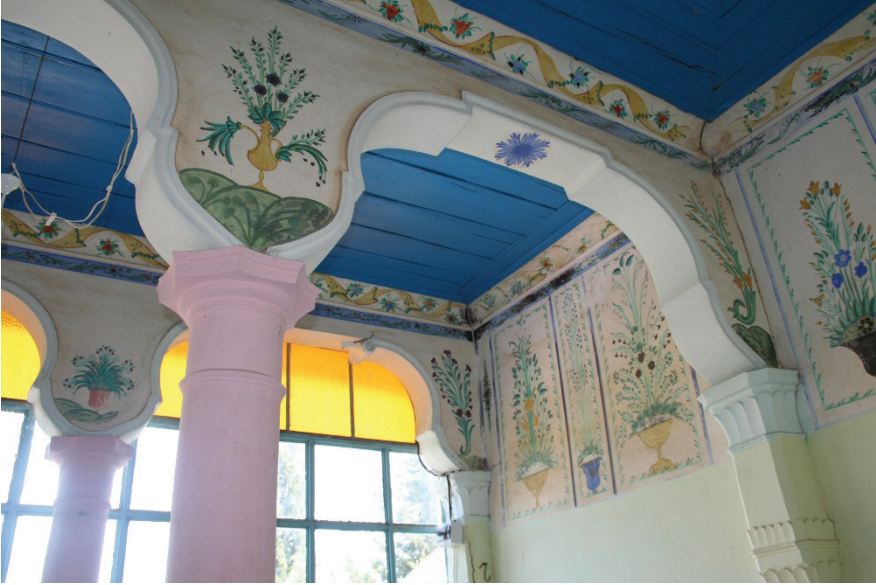
Fotoğraf 4: Son cemaat yeri, Bursa kemeri düzenlemesi

.Sütun kemerleri Bursa kemeri şeklindedir ve merkeze birer çiçek motifi yerleştirilmiştir (Fotoğraf 4). Dışarıya açılan beş adet kemer düzenlemesinin bulunduğu kısım ise camla kapatılmıştır (Fotoğraf 5). Yapının hem son cemaat yeri hem de ibadet mekanında ahşap tavan uygulanmıştır (Fotoğraf 6).

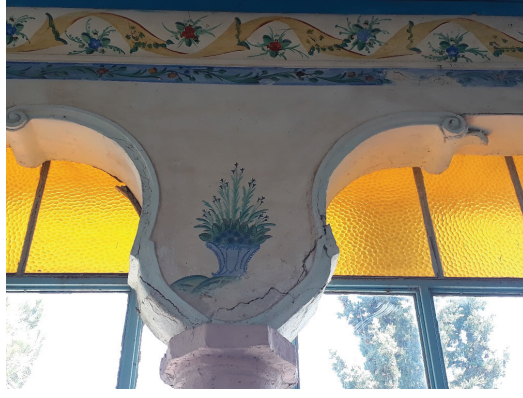
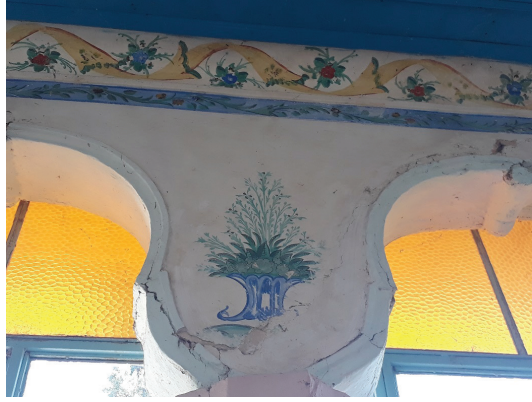
Tavan eteklerinde, yapıyı boydan boya dolaşan bitkisel motifler bulunmaktadır (Fotoğraf 6, 7, 8). Kesintisiz bir şekilde devam eden sarı renkli süsleme şeridinin aralarına, ağırlıklı olarak turuncu ve mavi olmak üzere renkli çiçekler yerleştirilmiştir. Bu kısmın hemen altında ise, aynı şekilde yapıyı çepçevre dolaşan mavi bir zemine yerleştirilmiş bitkisel motif şeridi yer almaktadır. Ancak bu sefer şerit daha dar tutulmuştur.

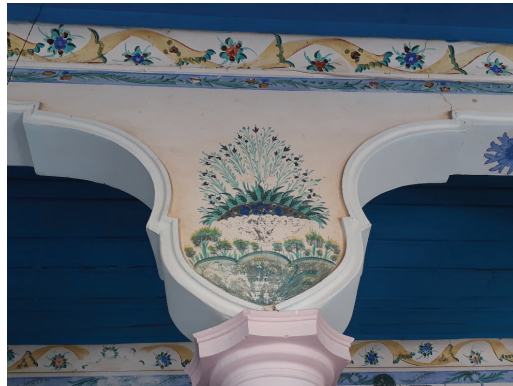
Fotograf 9: Son cemaat yeri kemer köşeliği

Son cemaat yerinin ortasında bulunan kemer köşeliklerinin ise hem kuzey hem güney yönünde bitkisel tasvirler yer alır. Sütun sırasının kuzeye bakan tarafında yer alan saksıların boyları büyük ölçüde dökülmüş olsa da açık renk vazolar olduğunu anlamaktayız (Fotoğraf 9). Ayrıca bu kısımdaki tasvirlerin, son cemaat yerinde yer alan diğer kemer köşeliklerinden farkı, vazoların oturdukları zemine, bir orman görünümü verilmesidir. Diğer kemer köşeliklerinde bu şekilde orman görünümlerine yer verilmemiştir.

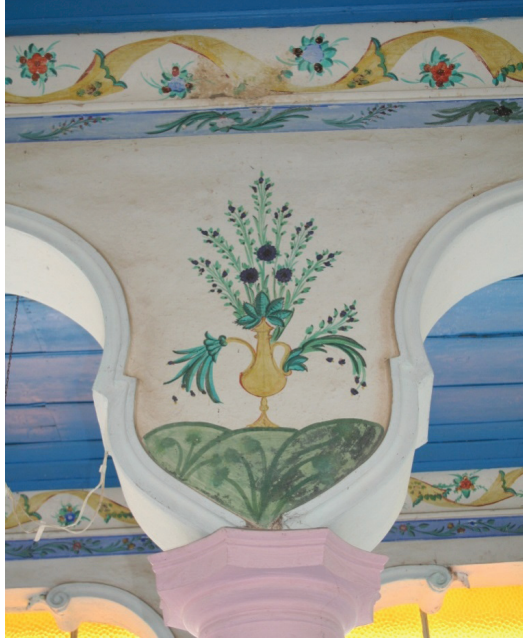
Fotoğraf 10: Son cemaat yeri kemer köşeliklerinde ibrik şekilli vazo örneği

Kemer köşeliklerinden güney yönündeki tasvirlerde iki tane vazo, ibrik şeklinde verilmiştir ve tüm vazolar toprak rengindedir (Fotoğraf 10). Engebeli bir arazi üzerinde yer alırlar ancak, başlıkların diğer yüzünde olduğu gibi ağaç tasvirlerine yer verilmemiştir.

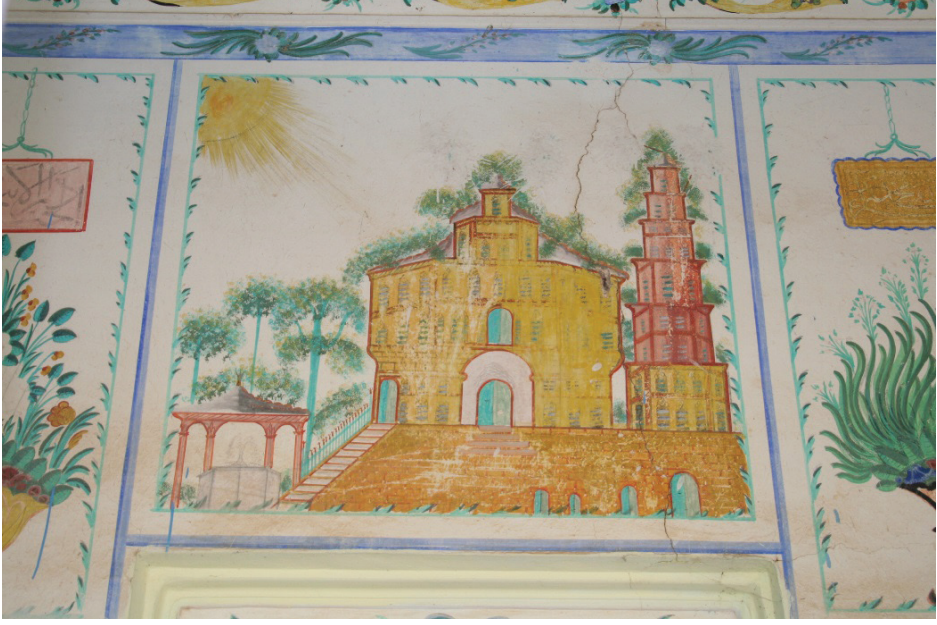
Fotoğraf 12: Son cemaat yeri, harim kuzey duvarı doğu yönünde yer alan tasvir

Harim kuzey duvarında, ibadet mekanına girişin doğu yönünde yer alan pencerenin üzerinde yine büyük boyutlu bir yapı tasvir edilmiştir (Fotoğraf 12). Aynı batı penceresi üzerinde olduğu gibi burada da yapının önünde şadırvan yer almaktadır. Merdivenlerle ulaşılan bu yapının hemen yanında bir çan kulesi bulunmaktadır. Batı yönündeki pencere üstünde yer alan tasvir gibi (Fotoğraf 11), bu yapıda da kapı ve pencereler yarısı açık yarısı koyu renk boyanarak yarı açık resmedilmiştir. Yapının etrafı ağaçlar ile çevrelenmiştir ve hemen sol üst kesimde güneş parlamaktadır. Bu tasvirde de, yine girişin batı yönünde yer alan pencerenin üzerindeki tasvirde olduğu gibi, aynı bahçe korkulukları resmedilmiştir. Yapının hem görünümü hem de yanında yükselen çan kulesi, bir kilise yapısı olduğuna işaret etmektedir. Zaman içinde kilise, camiye çevrilmiş olmalıdır. Kilisenin camiye dönüştürülmesi sırasında da, yapıya bir şadırvan eklenmiş olmalıdır.

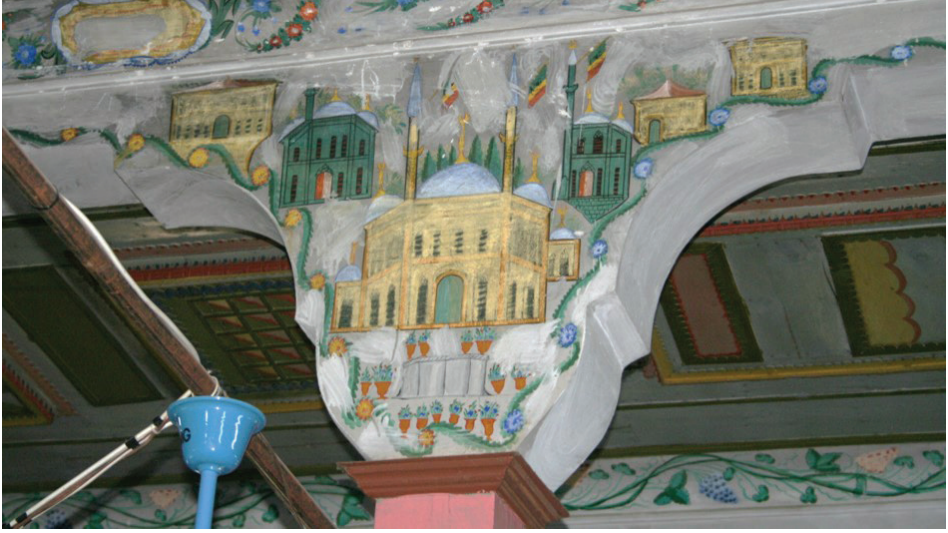
Fotoğraf 15: İbadet mekanı kemer köşeliklerinde yer alan cami tasviri

Güneyde yer alan sütun sırasından, güneydoğu yönünde ikinci kemer köşeliğinin batı yüzünde, birer şerefeli iki adet minaresinde flamaların asılı olduğu oldukça büyük bir camii tasviri bulunmaktadır (Fotoğraf 15). Bu cami tasvirinin her iki yanında da daha küçük boyutlarda verilmiş, farklı yapı grupları yer alır. Yapının giriş açıklığının ise, renk düzenlemelerinden dolayı aynı son cemaat yerinde yer alan yapı tasvirlerinde olduğu gibi, yarım açık bir şekilde verildiğini söyleyebiliriz. Aynı düzenleme caminin her iki yanında yer alan yeşil binaların kapılarında daha belirgin bir şekilde görülmektedir. Caminin merkez kubbesinin arkasından ağaçlar görülmektedir. Bu şekilde mimari tasvirlerin bir doğa kesiti içerisinde verilmesi dönem duvar resimlerinde sıklıkla karşımıza çıkan bir uygulamadır.

Merkezde yer alan caminin her iki yanında, yine minareleri ve kubbeleri ile iki adet daha küçük boyutlu cami tasviri yer almaktadır. Bu yapılardan bir tanesinin minaresinde yine merkezdeki cami minarelerinde yer alan flamalar asılı biçimde betimlenmiştir. Kemerin üst kısmında ise sivil mimari örnekleri olduğunu söyleyebileceğimiz üç adet yapı tasviri yer almaktadır. Kemer köşeliğinin alt kısmında birbirini tekrar eden vazolar içerisinde çiçek düzenlemeleri olduğunu görmekteyiz. Vazolar ve çiçeklerin her biri aynı stilde resmedilmiştir.

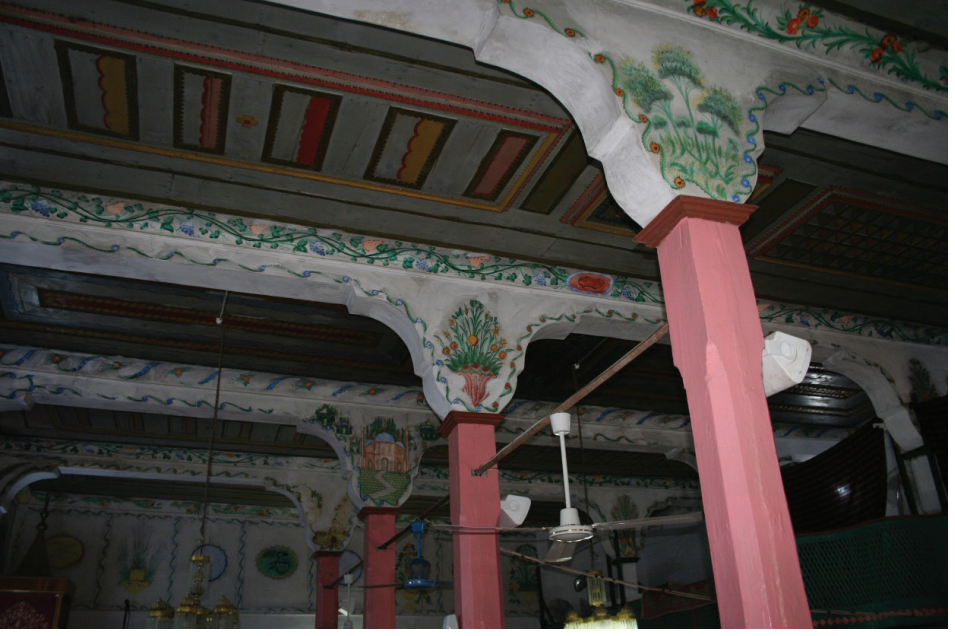
Fotoğraf 16: İbadet mekanı genel görünüm

Harim bölümünde bütün kemer köşeliklerinin üzeri çeşitli motifler ile bezenmiştir. Bir orman görünümünün yer aldığı kemer köşeliğinin hemen arkasında, vazodan çıkan çiçek motifi yer almaktadır. Bunun da arkasında yer alan iki sütun sırasında mimari tasvirleri görmekteyiz (Fotoğraf 16). Bu tasvirde önünde zikzaklı bir yolla ulaşılan bir cami motifi yer almaktadır (Fotoğraf 17). Zikzak motifi ile perspektif derinlik sağlanmaya çalışılmıştır. Yapının kapı ve pencerelerinde, son cemaat yerinde yer alan tasvirlerde olduğu gibi, iki farklı ton kullanılarak kapı ve pencereler açık izlenimi yaratılmıştır. Yapının yan cephelerinde ise, resimleri yapan ustanın yine perspektif denemeleri yaptığı görülmektedir. Ana binanın etrafında da küçük küçük yapı grupları pencerelerdeki demir şebekeler, duvarların taş örgüsü ve mukarnaslı başlıklara kadar ayrıntılı bir şekilde resmedilmiştir. Yapıların etraflarındaki ağaç düzenlemeleri ve minarelerin üst kısımları günümüzde yer yer sıva ile kapanmış haldedir.

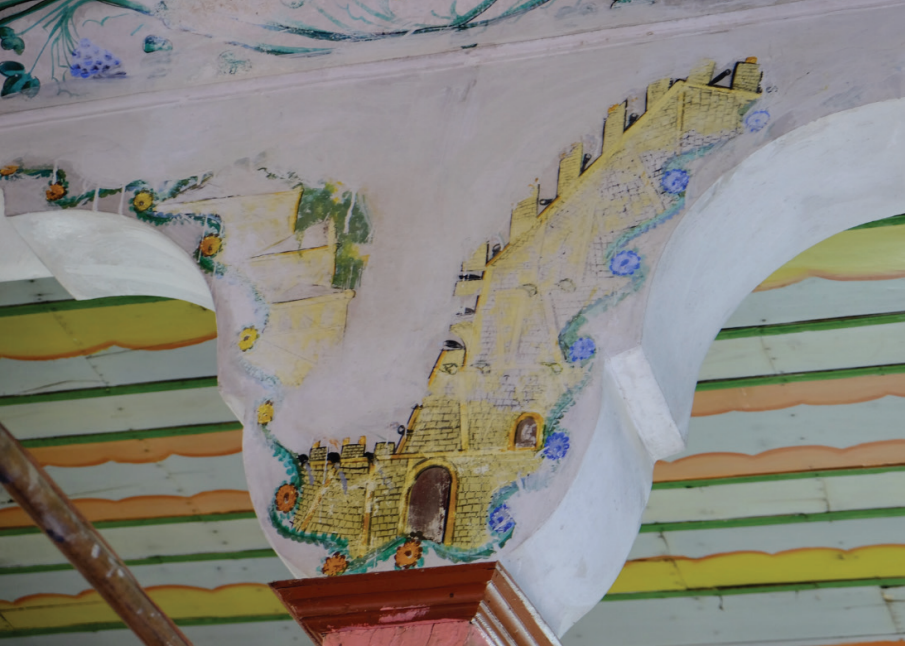
Fotoğraf 18: İbadet mekanı kemer köşeliğinde sur tasviri

Güneyde yer alan sütun sırasından, güneybatı yönünde ilk sütunun üzerinde yer alan kemer köşeliğinin doğu yüzünde kale/surlar tasvir edilmiştir (Fotoğraf 18). Bugüne oldukça zarar görmüş bir halde ulaşabilmiş olan bu yapı tasvirinde hemen kemer köşeliğinin alt kısmında kalenin giriş açıklığı ve sağ tarafta kemerin üst kısmına doğru yanda kalenin duvarları ve burçlar tasvir edilmiştir. Burçların aralarında toprak görülmekteyken, tasvirin en ilginç kısmı ise kalenin giriş cephesinin üst kısmındaki burçlardan aşağıya doğru dökülen sıvılardır. Bu tasvirde bir savaş anı mı canlandırılmak istenmiştir bilemiyoruz ancak burçlardan aşağıya doğru dökülen sıvının düşman askerlerini etkisiz hale getirmek için dökülen kızgın yağ veya kaynar su olma olasılığı yüksektir. Burçların aralarında yer alan bazı toprakların ucunda ise dumana benzetebileceğimiz izler olması, bu ihtimali kuvvetlendirmektedir. Uzaktaki düşmana top atışının yapılp, kalenin hemen önündeki düşmana da kızgın yağ veya kaynar su döküldüğü bir savaş anı canlandırılmış olmalıdır. Ne yazık ki yapıdaki diğer bezemelerde olduğu gibi burada da bozulmalar olduğu için kompozisyonu tam olarak göremiyoruz ve bu da daha kesin bir yargıya varmamızı engellemektedir. Bu kalenin belirli bir kaleyi tasvir edip etmediğini anlamak için yakın çevrede benzer örneklerinin olup olmadığına bakılmıştır. Sonuçta, resmin Manisa Kalesi ile benzerlik gösterdiği saptanmıştır. Manisa kalesi surlarının Sipil dağına dayanması ve yamacı çevirmiş olması nedeniyle, buradaki tasvirin de kemer köşeliğinde bir yamaca kurulmuş izleniminde verilmiş olması bu düşüncemizi desteklemektedir. Kalenin hemen sol tarafında yer alan yapı gruplarının da, aynı Manisa Kalesi olduğunu düşündüğümüz tasvir gibi, yakın çevreden etkilenerek resmedilmiş olabileceği düşüncesi, buranın Manisa Sarayına ait yapı grupları olması ihtimalini akla getirmektedir.

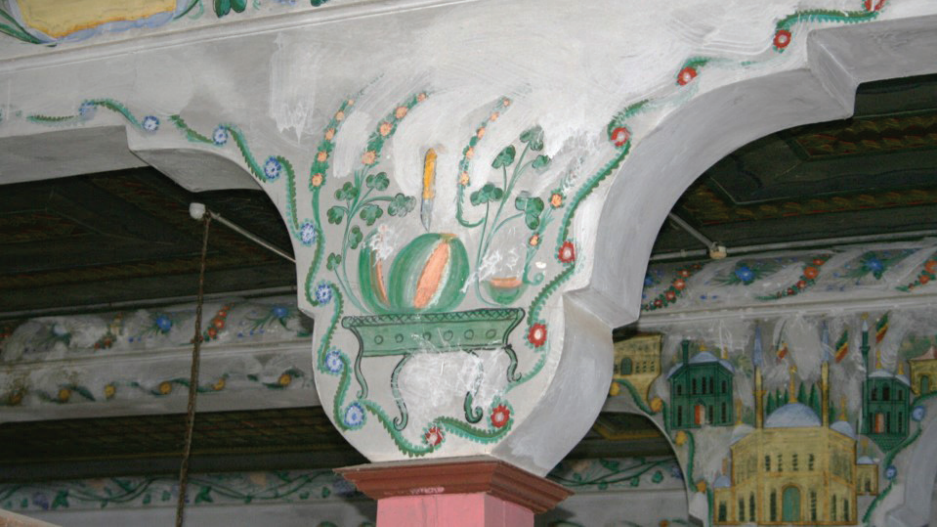
Fotoğraf 19: İbadet mekanı kemer köşeliğinde karpuz tasviri

Güneyde yer alan sütun sırasından, güneybatı yönünde ikinci sütunun üzerinde bulunan kemer köşeliği batı yüzünde, üzerinde bir adet bıçak ile dilimlenmiş karpuz tasviri yer almaktadır (Fotoğraf 19)<sup>7</sup>. S kıvrımlı dört ayağın taşıdığı bir sehpa üzerinde yer alan karpuz motifi, etrafında çiçekler ve kıvrım dallar ile birlikte verilmiştir. Yeşil ve sarı tonları ağırlıklı olarak kullanılmıştır. Duvar resimlerinde sıklıkla karşımıza çıkan karpuz motifi hem İstanbul hem Anadolu örneklerinde görülmektedir. Sinirli Camii'nde yer alan bu karpuz betimlemesi oldukça şematik bir şekilde işlenmiştir. Yakın bölgedeki örnekler ile karşılaştırdığımızda, Kula Emre Köyü Camii'nde<sup>8</sup> ve Kırkaçağ Çiftahanlar Camii'nde<sup>9</sup> aynı şekilde kesilmiş bir karpuz tasviri yer aldığı görülmektedir.

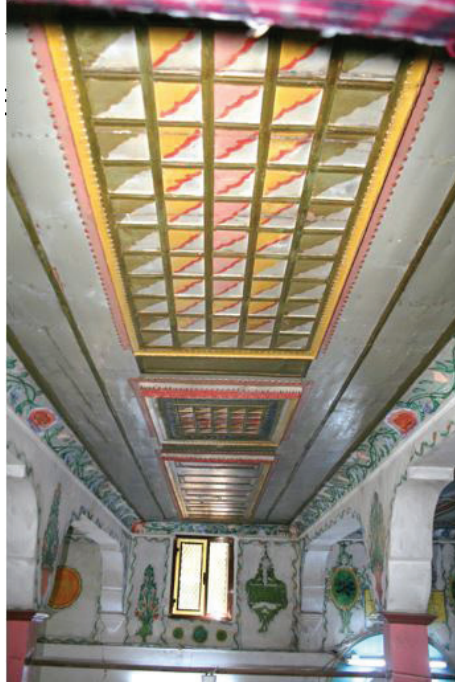
Fotoğraf 20: İbadet mekanı tavanı ahşap süsleme örneği

Harim duvarları üst kısımlarında, son cemaat yerinde gördüğümüz gibi dikdörtgen çerçeveler içerisinde madalyonlar ve vazodan çıkan çiçekler resmedilmiştir. Madalyonların içerisindeki kimi yazılar sıva ile kapatılmış durumdadır. Ayrıca yapının ibadet mekanı tavanı, ahşap süslemelere sahiptir (Fotoğraf 20).

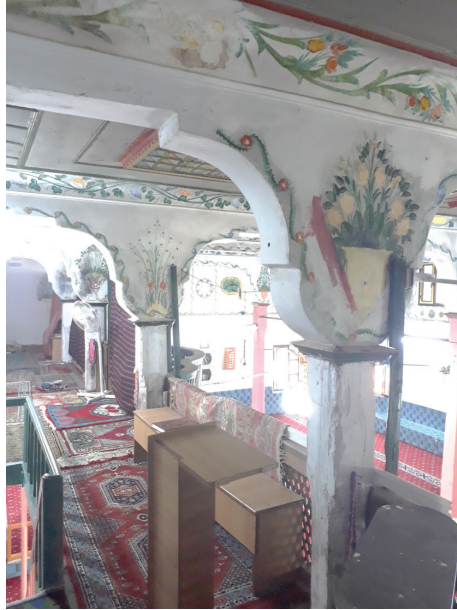
Fotoğraf 21: Kadınlar mahfili kemer köşelikleri

Kadınlar mahfilinde, beden duvarlarındaki bezemelerin tamamen badana ile kapatıldığını görüyoruz. Kadınlar mahfiline rastlayan bütün kemer köşelikleri çiçek betimlemeleri ile süslenmiş vaziyettedir (Fotoğraf 21). Buradaki betimlemelerde çoğunlukla vazo içinden çıkan çiçekler varken, iki tanesi vazosuz olarak tasvir edilmiştir. İbadet mekanında vazosuz çiçek betimlemeleri kadınlar mahfilinde yer alırken, diğer dokuz tasvir vazoludur. Çiçek tasvirlerinin etrafı ise, sadece çiçekler açıkta kalacak şekilde badana ile gelişigüzel boyanmıştır. Kemerlerde yer alan kıvrım dal motifleri de bu şekilde yer yer kapatılmış halde durmaktadır. Ayrıca çiçeklerin içerisinde bulunduğu vazolar da kısmen tahrip olmuş vaziyettedir. Yapının içerisini boydan boya dolanan süsleme şeriti burada da devam etmektedir. Duvarlarda badana ile boyanan kısımların altlarında görülen izlerden bu kısımdaki tasvirlerin büyük kısmının daha sonraki dönemlerde kapatıldığı anlaşılmaktadır.
