ŞEKİHANOVLAR EVİNİN DUVAR RESİMLERİNİN RESTORASYON VE KONSERVASYON AŞAMALARI

"HOUSE OF SHEKIKHANOV'S" IN THE RESTORATION AND CONSERVATION OF THE MURAL PAINTINGS

3. “ŞEKİHANOVLAR EVİ”NİN DUVAR RESİMLERİNİN RESTORASYONU VE KONSERVASYONU AŞAMALARI

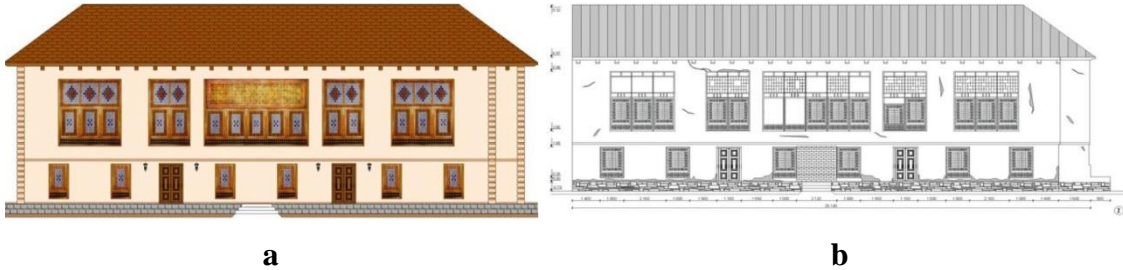
Resim 1. a, b.Şekihanovlar evinin genel görünüşü ve planı

Şekihanovlar evi halkın yaşadığı ev tipinden saray tarzı ev tipine geçiş halindedir. İki katlı yapı Şeki halk evlerinin sanatsal özelliklerini kendinde korumakta, aynı zamanda iç mekandaki dekoratif süslemelerin zenginliğine göre saray tipli yapılara benzemektedir (Resim 1. a,b)

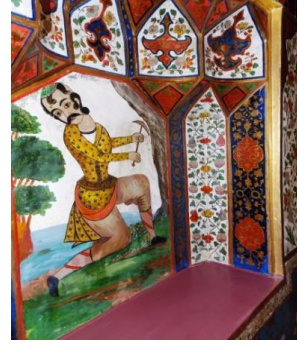
Resim 4. Şekihanovlar evi. Ferhat'ın Bisütun dağını parçalayan sahnenin duvar resmi

Restorasyondan önce

Restorasyonda sonra

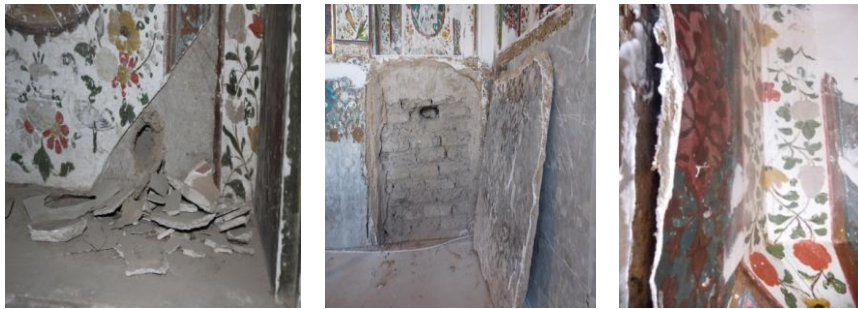
Resim 5. Şekihanovlar evi. Restorasyondan önce.

Yapı şahıs mülkiyetinde olduğu dönemlerde genç araştırmacılar için her zaman kapalı olmuştur. Azerbaycan Cumhurbaşkanı İlham ALİYEV 13 Nisan 2006 yılında tarihi yapının restorasyonu ve konservasyonuna başlanması kararını almıştır. Restorasyon ve Konservasyon uygulamalarına başlanılmadan önce, tarihi eserin teknik ve restorasyon bozulmalarına dair rapor hazırlandı. Rapor esnasında yapının çatısının tamamen bozulduğuna ve yağmur sularının yapıya büyük oranda zarar verdiğini gözlemlemektediriz. Aşırı neme maruz kalan kerpiç esaslı duvarlarda parça kayıpları ve deformasyonların oluşmuştur. İç mekanda boya katmanları ve sıvalar dökülmüş, ikinci kattaki duvar resimleri Vandalizm sonucu tahrip olmuştur (Resim 5).

700 m² olan yapının restorasyonuna Kasım 2012 yılında başlandı. Restorasyon ve konservasyon uygulamaları uzman restoratör ve konservatörler tarafından yapıldı. İkinci katın duvar süslemelerinin restorasyonu restoratör ve konservatör Natik SAFAROV ve ekibi tarafından yapıldı. Öncelikle yapının statik sorunları çözüldü ve dış duvarları güçlendirildi. Daha sonra yağmur sularına ve dış faktörlere karşı çatı katı onarıldı. Şebeke pencereler, kapılar ve sökülmüş duvarlar yapının gelenekselde kullanılan yapım tekniğine ve hammaddesine uygun malzemelerle onarıldı.

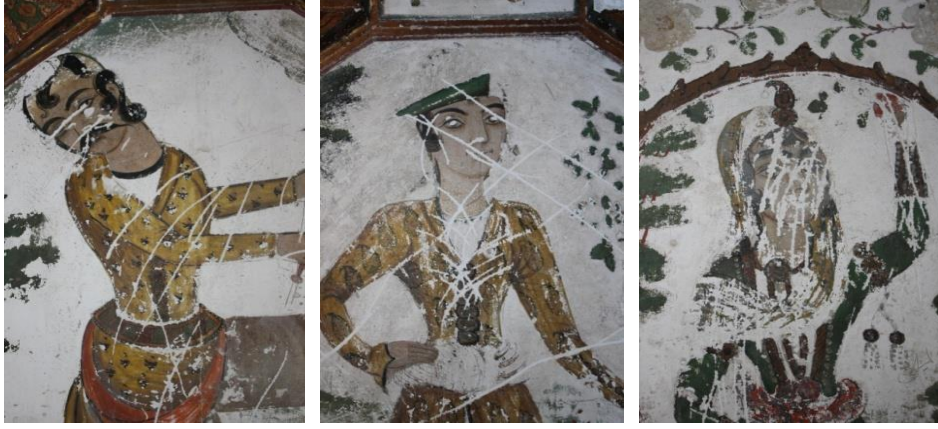
Resim 6. Şekihanovlar evi. Restorasyon öncesi.

Yapıda fiziksel, kimyasal ve biyolojik bozulmaların büyük oranda tahribatı görmekteyiz. (Resim 6)

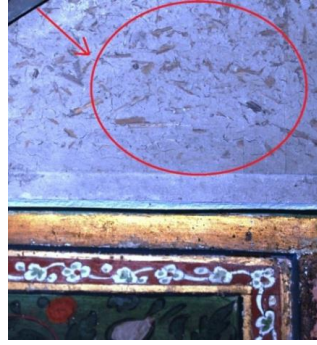
Resim 8. Kec Sıva

Belirttiğimiz gibi, Şekihanovlar evi özellikle kerpiçten örülmüştür. Daha sonraki tamiratlarda bazı yerler tuğla ile değiştirilmiştir. Yapıyı incelediğimizde daha çok kerpiçten yapıldığını gözlemlemekteyiz, aynı zamanda kilin samanla ve balçıkla karıştırılarak hazırlanan malzeme ile duvarların sıvandığını da gözlemlemekteyiz. Bu karışıma halk arasında *kec* de denilmektedir. (Resim 8)

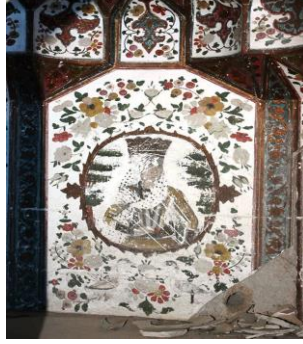
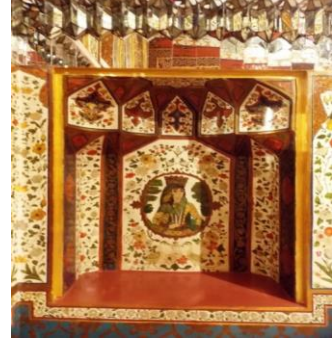
a)

Restorasyondan Önce

Restorasyon sonra

Duvar resimlerinin güçlendirilmesi, dezenfeksiyonu ve tamamlamaları yaklaşık 3 ay sürdü. Zahmetli ve bilgi – beceri talep eden restorasyon ve konservasyon aşamaları başarıyla tamamlandı. (Resim 15 a,b,c,d)

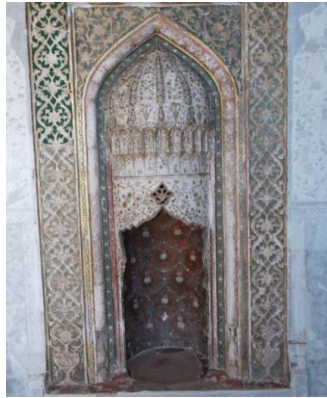
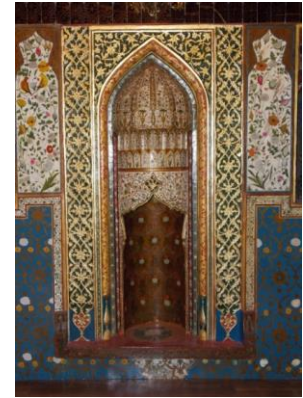
c)

Restorasyondan Önce

Restorasyon sonra

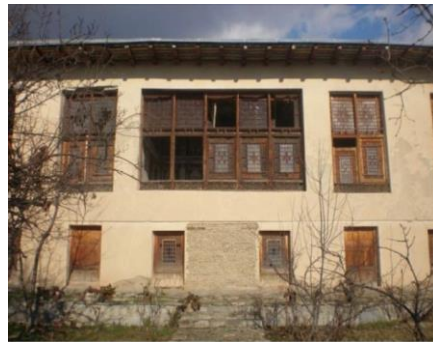
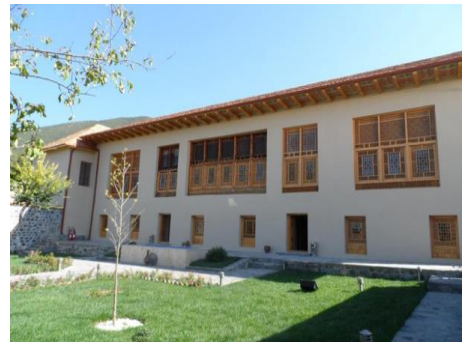
d)

Restorasyondan Önce

Restorasyon sonra
