MASROP E-Dergi

Tophane Kasrı Yapı Malzemelerinin Arkeometrik Araştırmaları *Archeometric Investigations of Tophane Pavilion Construction Materials*

Uğur ALANYURT* , Bekir ESKİCİ**

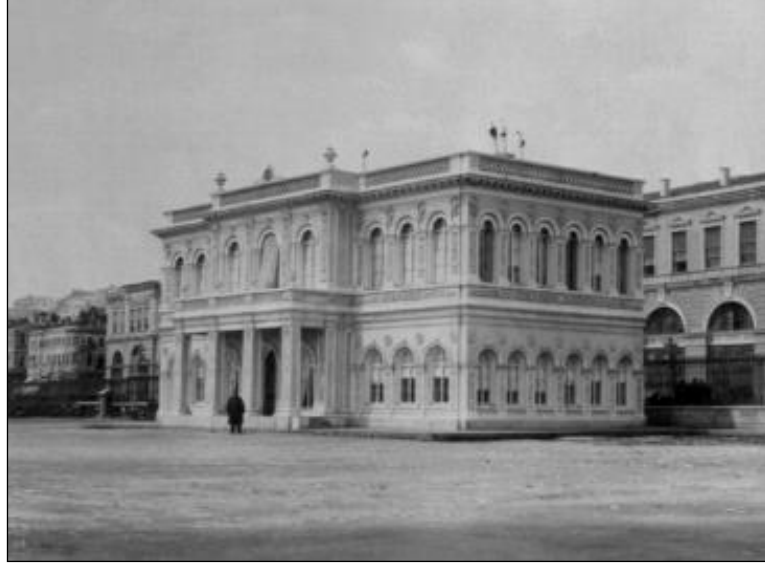
Resim 4. Tophane Kasrı XIX. yy sonu

Yapının ilk onarımına dair tek bilgi; başka bir kaynakta karşılaşılmamakla birlikte, Sennur Sezer ve Adnan Özyalçınar'ın kaleme aldığı, Öyküleriyle İstanbul Anıtları adlı kitabının 2. cildinde, kasrın 1867'de yandığı ve Müşirriyet Dairesi olarak kullanılmak üzere yeniden yapıldığı bilgisidir (Sezer ve Özyalçınar 2010: 203). Dolmabahçe Sarayı Arşivi'nde yer alan, Hazine-i Hassa Defteri'nde bulunan, Hicri 1284 (1867-68) tarihli kayıta yer alan bilgiye göre ise, Tophane Kasrı ve Çırağan Kasrı'nda onarımlar yapıldığı bilinmektedir. Onarımın kapsamının belirtilmediği bu kayıt (Demiray 2010: 139), verilen bilgiyi doğrular niteliktedir. Lakin, Tophane Kasrı'nın özgün dokusu ile mimari detaylarını koruduğu ve onarımın aynı yıl içerisinde bitirildiği düşünülecek olursa, kasrın yeniden inşa edilecek denli yanmış olması söz konusu değildir (Resim 4).

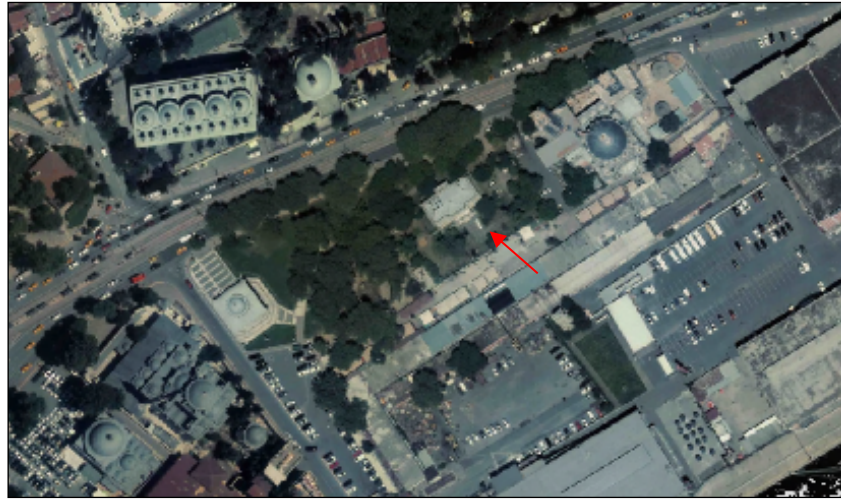
Resim 5. Tophane Kasrı'nın uydu görüntüsü

Yapı; İstanbul İli, Beyoğlu İlçesi, Kılıç Ali Paşa (Tophane) mahallesi, parsel 5, ada 2500'de, kuzeydoğu güneybatı yönünde dikdörtgen planlı, denize paralel şekilde konumlandırılmıştır. Uzun kenarı 22 metre, kısa kenarı yaklaşık 10 metre olan yapının ortasında, yapının girişini teşkil eden sütunlu çıkma ile simetrisinde yer alan cumba, plandan taşarak cepheye hareketlilik kazandırmaktadır (Resim 5).

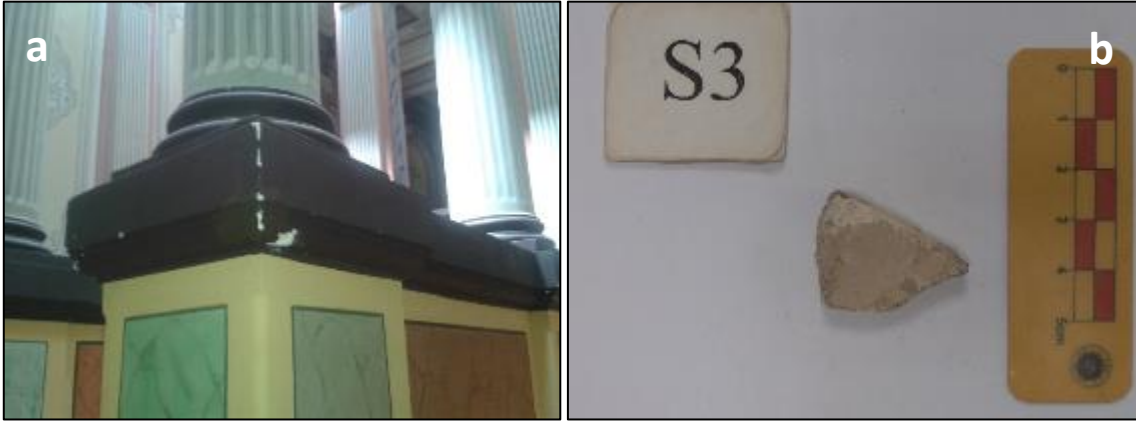
Resim 10. a. Örneğin alındığı yer, **b.** Örneğin fotoğrafı

Birinci kat kotunda yer alan merdiven kenarı sütunların kaidesinden alınmış sıva harcı örneğidir. Üzerinde, kaidenin keskin hatlarını oluşturan ve zeminin tesviyesini yapan alçı sıva bulunmaktadır. Harcın içerisinde gözle görülebilir bitkisel katkı maddesi (kıtık) bulunmaktadır (Resim 10).

İTK-S2 ve İTK-S3 kodlu sıva harlarının iine katılan kırık, kaba ve ince olarak kullanılmadan uygulanan harta rötre atlaklarının oluşmasını engellemek ve sıvaya elastikiyet kazandırmak amacıyla kullanılmıştır.

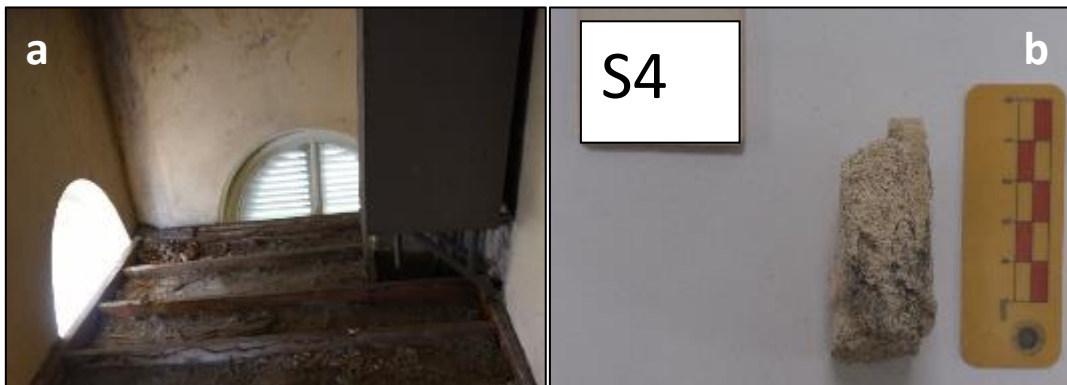
Resim 11. a. Örnek alınıyor olduğu yer, **b.** Örnek fotoğrafı

Birinci katın güneybatı köşesinde yer alan, sonradan asma tavan yapılarak kullanılan küçük odanın duvarından alınan sıva örneğidir. İç cephede kullanılmış olan sıva, iki katmandan oluşmaktadır (Resim 11). Kaba sıva katmanı grimsi renkli, ince sıva katmanı ise sarı renklidir. Kaba sıva olan ve İTK-S4b olarak kodlandırılan kısmının petrografik incelemesi yapılmış olup, ince sıvanın dağınık yapıda olması ve miktarının yetersiz olması nedeniyle ince sıvadan kesit alınamamıştır.
