TRABZON İSKENDER PAŞA CAMİİ: FİZİKSEL GELİŞİM SÜRECİ ÜZERİNE TARİHSEL BİR DEĞERLENDİRME

*Ömer İskender TULUK**

Anahtar Kelimeler: İskender Paşa Camii, Trabzon, Fiziksel değişim, Restitüsyon planı

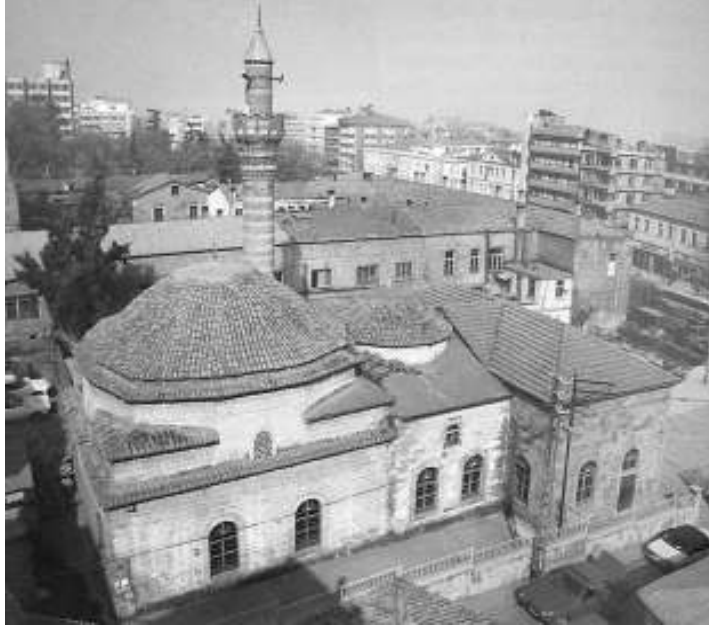
Resim 1. Trabzon İskender Paşa Camii (Kulaksızoğlu'ndan)

üzere her iki yanda geniş ikişer beşik kemerle birbirine bağlı, beş bölümlü bir cephe karakterindedir. Bu biçiminin yanında bu revakın her iki ucunun duvarlarla kapalı olması, bu mekânın -yaygın kullanıldığı biçiminin aksine- yarı açık bir mekândan daha çok kapalı bir mekân olarak algılan-masına neden olur (Resim 1).

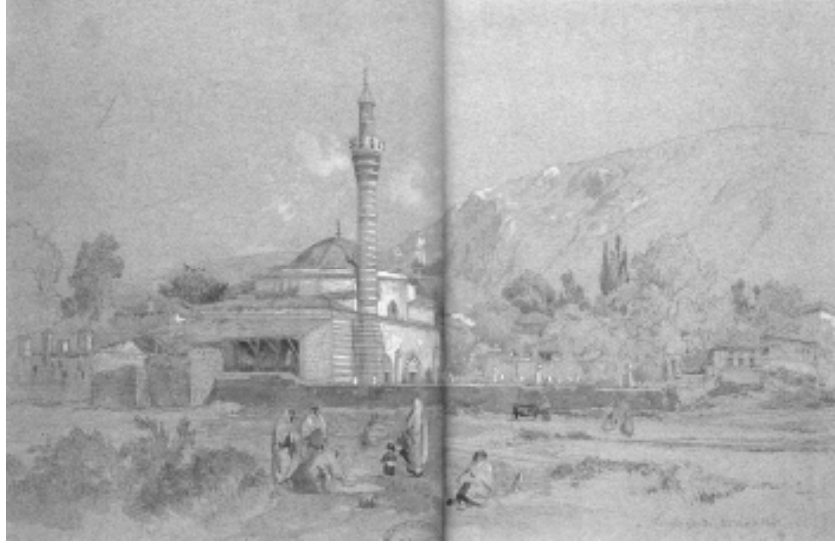
Resim 2. Jules Laurens'in 1847 tarihli “Trabzon'da” isimli İskender Paşa Camii ve çevresi betimlemesi

İlk kez Çetintaş'ın ortaya koyduğu gibi, yapının muhtemel orijinal biçimlenmesinin “*dört duvar üzerine tek kubbeli*” olduğuna ilişkin kanıtlar, söz konusu yapıyı konu edinen birkaç gravür ve resimde açıkça görülmektedir. Laurens'in 1847'de Trabzon'u ziyareti sırasında çizdiği suluboya resim, yapıya ilişkin literatürdeki en eski görsel belge olma özelliğine sahiptir (Resim 2).¹⁶ Bu resimle büyük benzerlikler içermesi nedeniyle, Nemlioğlu'nun bu tablonun gravüre dönüştürülmüş kopyası olduğunu düşündüğü bir başka görsel belge ise F. Mauile imzasını taşımaktadır (Resim 3).¹⁷ Yapıya ilişkin son görsel ise 1869 tarihli bir gravürdür ve Deyrolle imzasını taşımaktadır (Resim 4).¹⁸

1847’de Laurens ile bundan 22 yıl sonra 1869’da Deyrolle’nin betimlediği İskender Paşa Camii’nin fiziksel yapısı arasında hemen hemen hiçbir değişiklik yoktur. Burada görüldüğü biçimiyle yapı tek kubbe ile örtülmüş bir iç mekan ile kırma kiremit çatılı bir son cemaat mahallinden oluşmaktadır. Girişin sağında, cami beden duvarı ile son cemaat mahalli duvarının birleştiği noktada taş-tuğla almaşık gövdeli bir minare yükselir.

Özellikle Laurens'in şaşırtıcı derecede ayrıntılı resmi ve günümüzdeki duvar izleri yapının bu bölümü hakkında daha fazla bilgi barındırmaktadır; Laurens'in resminde yapının son cemaat revakı yan duvarının iki farklı renk taşla, almalı bir düzende ve yatay şeritler halinde örüldüğü görülmektedir. Benzer bir dekoratif örgü, yapının minare gövdesinde taş ve tuğlanın almalı dizilimiyle gerçekleştirilmiştir. Yapının bu bölümünde gözlenen günümüzdeki duvar izleri, orijinal ilk yapıdaki son cemaat revakının tümüyle yıkılarak kuzeydeki mekânın yeniden inşa edildiğini göstermektedir. Nitekim orijinal yapının son cemaat revak duvarından sökülen bu açık renkli taşlar bu mekân inşa edilirken dekoratif herhangi bir düzene uymaksızın yeniden kullanılmıştır (Resim 6).

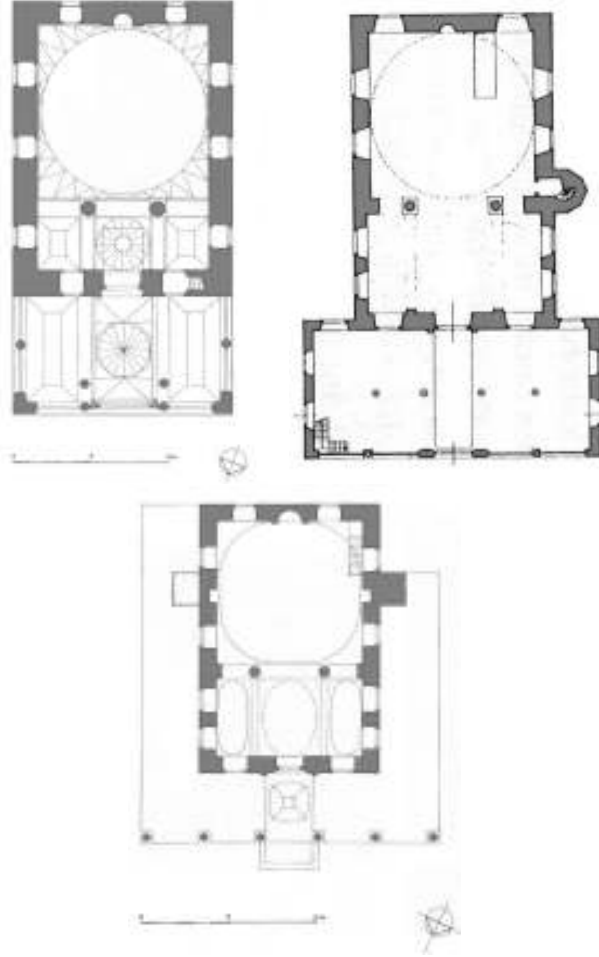
Şekil 1. İznik Yeşil (Kuran'dan), Trabzon İskender Paşa (Trabzon Vakıflar Bölge Müdürlüğü arşivinden) ve Edirne Dar'ül Hadis (Kuran'dan) Camileri

Diğer taraftan caminin orijinal ilk yapısının İznik'teki Yeşil Camii'ne benzediği iddiası ise, bu camiye karşılaştırıldığında strüktürel biçimlenme açısından uzak görünmektedir. Her şeyden önce İznik'teki camide ana kubbenin belirlediği mekân ile kuzeydeki mekân arasındaki iki sütun, sütun başlıkları ve bunları birbirine bağlayan basık sivri kemerler biçim ve üslup açısından yapının genel kurgusuyla ters düşmeyen bir görünüm sergilerler. Ayrıca kuzeydeki mekânın örtü biçimlenmesi, iyi kurgulanmış bir sütun-duvar ilişkisinin sonucunda ortaya çıkmış özgün bir biçimlenme gösterir. İskender Paşa Camii'nde ise iç mekânda yer alan sütunların yerinde daha önce bir duvarın varlığı, gerek bu noktada arta kalan duvar parçalarından, gerekse de iki sütunu birbirine bağlayan kemerin atnalı biçimli sıra dışı uygulamasından anlaşılmaktadır. Üstelik bu kemer formu biçimsel bir tercihten daha çok duvar yüzeyinde açılmaya çalışılan geniş bir kemerin yapım zorluğundan kaynaklanmış görünmektedir. Bunun yanında yine dönem üslubuyla uyumlayan başlıksız sütun düzeni ve orijinal beden duvarlarından daha ince tutulmuş kuzeydeki mekânı sınırlandıran duvarlar, İznik'teki caminin aksine bütüncül bir inşa faaliyetinin bu yapı için geçerli olmadığını ortaya koymaktadır. Öte yandan yapı, H. 838 / M. 1435 yılında inşa ettirilen ancak 1809-1810 tarihinde köklüce bir onarım geçirdiği

düşünülen Edirne'deki Dar-ül Hadis Camii'ne, kuzeyde yer alan bölüm ile ana kubbenin belirlediği bölüm arasındaki oransal ilişki açısından daha fazla benzemektedir (Şekil 1, Resim 5).²⁰

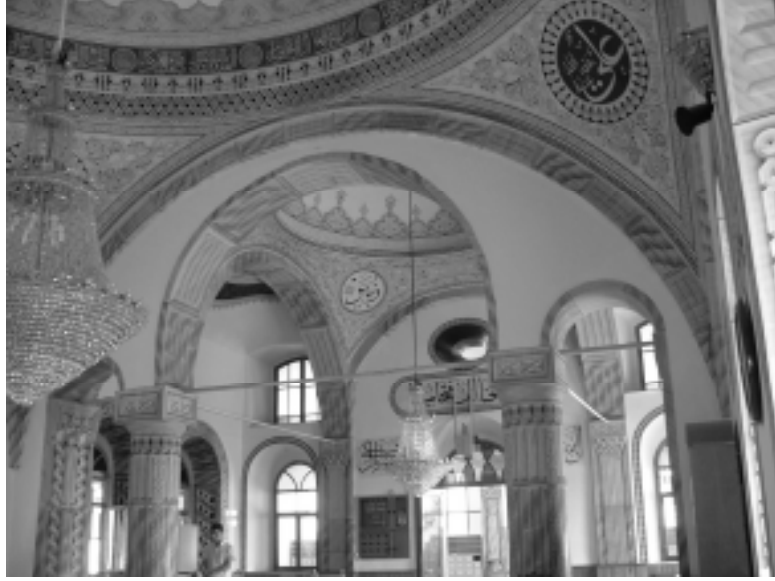
Resim 5. Trabzon İskender Paşa Camii'nin sonradan eklenmiş kuzey bölümü

Yapı bugünkü durumu dikkate alındığında, orijinal ilk yapıdan sonra gerçekleştirilmiş iki belirgin müdahalenin izlerini taşımaktadır. İlk müdahale, yukarıda açıklandığı biçimiyle yapının İznik Yeşil Camii'ne benzemesine neden olan, kuzey duvarı kaldırılarak yerine iki sütun yerleştirilmekle iç mekânın kuzeye genişletildiği tadilatır. İki sütun arasına yerleştirilmiş küçük bir kubbe ile bunun her iki yanına yerleştirilmiş tonozumsu yarım kubbeler bu mekânın örtüsünü oluşturmasına karşın, İznik'tekin aksine bu küçük kubbe mekânın derinliğini belirlemez. Bir başka deyişle, dönem yapılarında yaygın olarak görülen ve mekan boyutlarının oluşumunda kubbeli örtünün modül olarak kullanıldığı uygulama bu ek bölümde uygulanmamıştır. Burada mekân derinliğini belirleyen herhangi bir öge ya da birim yoktur. Bu noktada akla gelebilecek, orijinal ilk yapıdaki iki ucu kapalı son cemaat revakının derinliğinin korunmuş olabileceği ihtimali ise Laurens ve Deyrolle'nin resimleri dikkate alındığında mümkün görünmemektedir.

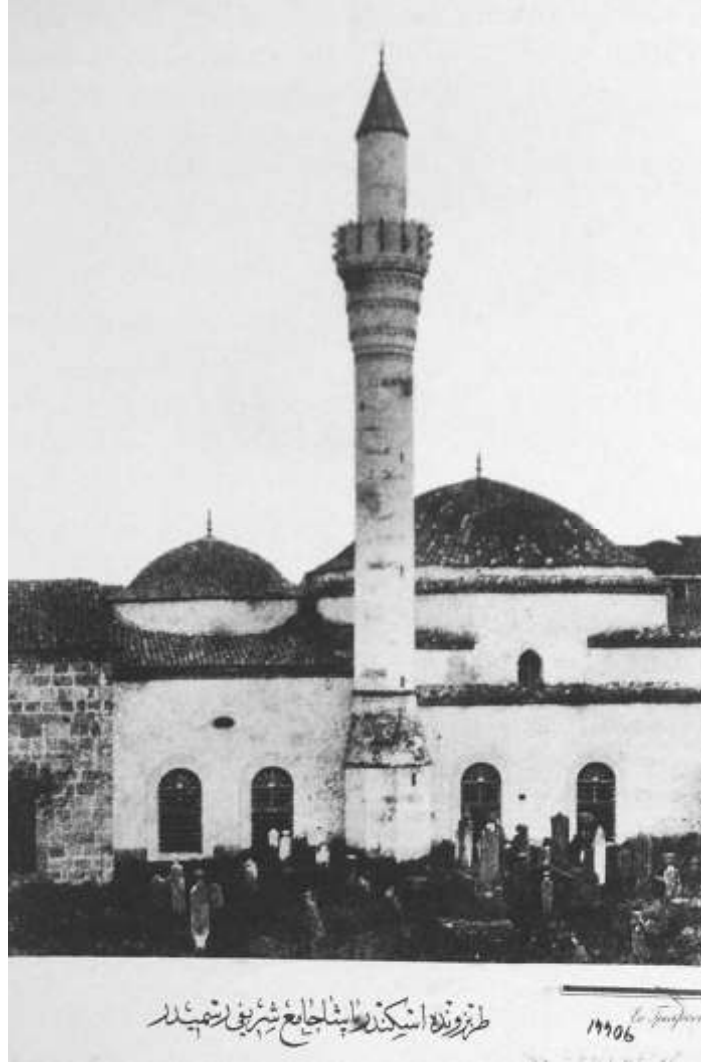
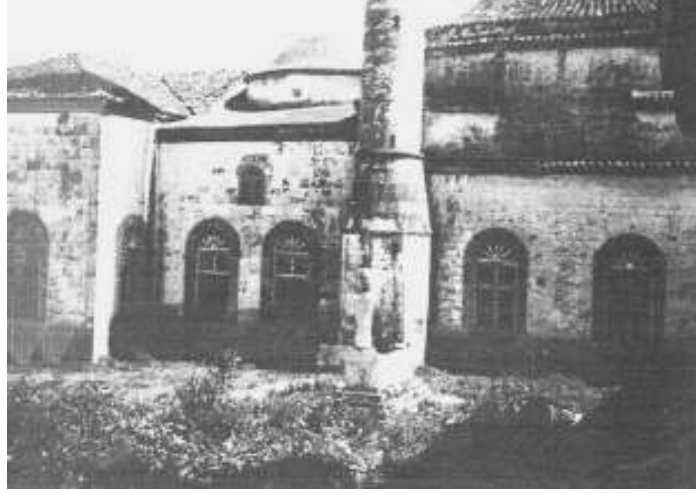
**Resim 7. İskender Paşa Camii'nin Batı cephesinin
"Yıldız Albümü"nden ve 1940'lı yıllardaki görünümü**

Bu noktada akla gelebilecek bir başka soru ise, söz konusu bu ekle birlikte bir son cemaat mahallinin inşa edilip edilmediğidir. En genel yorumuyla, Osmanlı cami geleneğinde hemen her yapıda bir son cemaat mahallinin varlığı dikkate alındığında bu camide de kuzeydeki mekân eklendikten sonra böyle bir mekânın inşa edilmiş olabileceği söylenebilir. Yıldız Albümü'nde yer alan, İskender Paşa Camii'nin Batı cephesinden çekilmiş bir fotoğraf bu soruya kesin bir yanıt getirmemekle birlikte üzerinde yorum yapmayı olanaklı kılmaktadır. Söz konusu fotoğrafta kuzeydeki ek mekâna bitişik bir son cemaat mahallinin varlığı açıktır. Ancak bu mahallin yapıdaki ikinci müdahale ile inşa edilmiş günümüzdeki son cemaat mahalli olup olmadığı üzerinde durmaya değerdir. Her şeyden önce günümüzdeki biçimlenişinin aksine burada görülen son cemaat mahalli yapının harim

duvarlarından dışarı doğru bir çıkıntı yapmaz ve duvar örgüsü günümüzdekinden farklı olarak daha kaba bir görünüm sergiler. Dolayısıyla -fotoğrafın görsel kalitesinden kaynaklı bir göz yanılgısının olabileceği de dikkate alınarak- ihtiyatla yaklaşmak kaydıyla söz konusu fotoğrafta görülen mekânın günümüzdeki son cemaat mahallinden önceki uygulama olduğu söylenebilir (Resim 7).

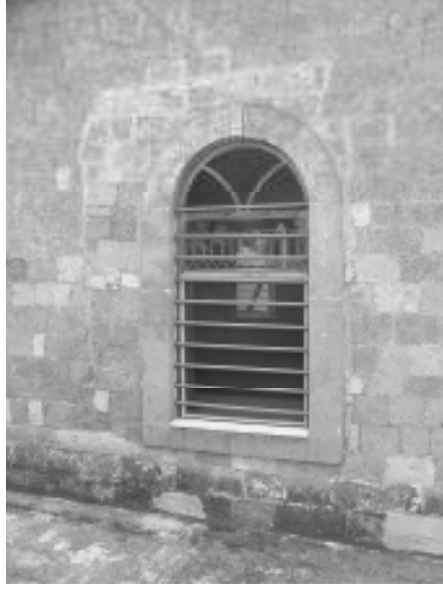
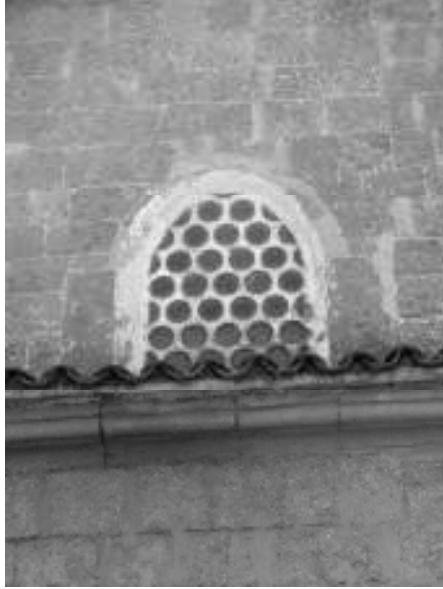
Resim 8. Yapının özgün biçimini kaybetmiş Doğu cephesi zemin ve tepe pencereleri

Orijinal tek üniteli bölümün tüm pencereleri özgün biçimini kaybetmiştir. Laurens ve Deyrolle'nin resimlerinde de açıkça görülen dönemin karakteristik renkli taşlı tudor kemeri, muhtemelen kuzeydeki bölüm eklenirken yerini 19. yy.ın karakteristik yuvarlak (beşik) kemerine bırakmıştır. Nitekim kuzeydeki bölümün saçak seviyesinde başlayan Barok karakterli kornişin orijinal ilk yapı kitlesini de sararak sürdürülmesi, bu bölüm eklenirken orijinal yapıya da bir takım müdahalelerin gerçekleştirildiğini göstermektedir. Bu müdahalelerin izleri günümüzde pencere kenarlarındaki bozuk taş düzenlerinden açıkça anlaşılmaktadır. Orijinal tudor kemerinin yapıdaki tek izi, Doğu cephesindeki tepe penceresinde az da olsa görülebilmektedir (Resim 8).
