INFORMATION FROM THE OTTOMAN ARCHIVE DOCUMENTS ABOUT REPAIR METHODS USED ON THE FACADES OF THE DOLMABAĞÇE PALACE

Osmanlı Dönemi Arşiv Belgelerinde Dolmabahçe Sarayı Cephe Onarımlarında Kullanılan Yöntemler

JALE BEŞKONAKLI*

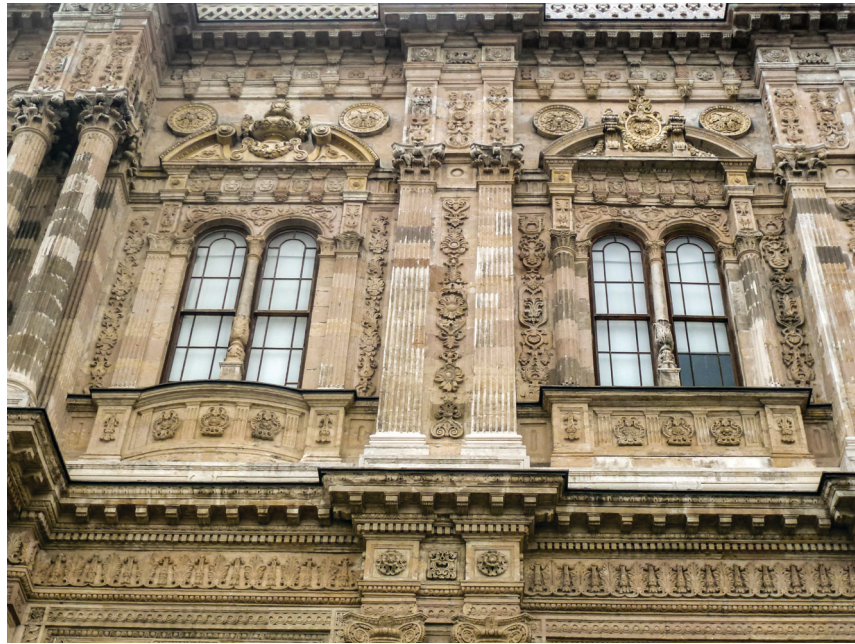
Şekil 2. Muayede Salonu deniz cephesinde yoğun bezeme düzeni ile özgün ve dönem onarımlarında ilave edilmiş olan farklı cins yapı taşlarının görünümü.

bazı kısımlarda yoğun denebilecek bir bezeme düzenine sahiptir. Ana yapının deniz (güney) cephesi, Selamlık kısmının bulunduğu batı cephesi ile kuzey cephesinin Mabeyn Bahçesi'ne bakan kısmı kesme taş kaplamadır (Şekil 2). Harem ve Muayede Salonu'nun arka cepheleri ise sıvalıdır (Şekil 3). Aynı hiyerarşik düzen Velihaht Dairesi'nde, Camlı Köşk'te, Hazine-i Hassa, Mefruşat

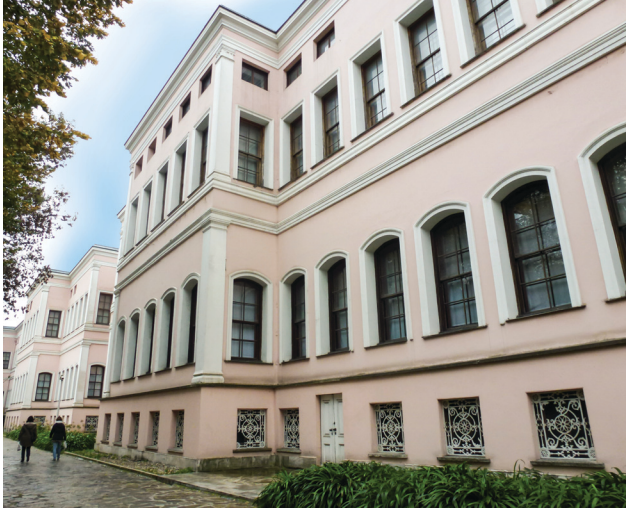
Sekil 3. Sarayın arka cephesindeki sıvalı yüzeyler.

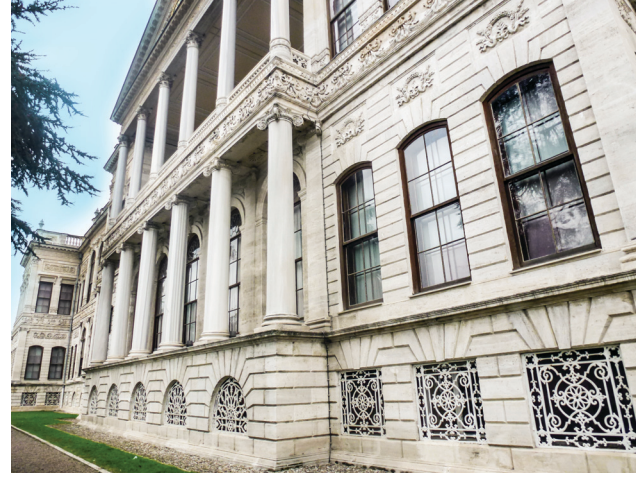
Sekil 4. Mabeyn Dairesi deniz cephesinde Cumhuriyet Dönemi onarımlarında değiştirilen taşlarda küfeki taşından bloklar daha yaygın olarak görülmektedir

Taş süslemelerin yoğunluğu yapının bölümlerinin önem derecesine göre değişmektedir. En yoğun süsleme, Hazine ve Saltanat Kapıları ile Muayede Salonu'nun deniz cephesinde bulunmaktadır. Cepelerde bulunan taşların türleri, dağılımı ve özellikleri 2000 yılında İTÜ öğretim görevlilerinden oluşan bir araştırma grubu tarafından, Prof. Dr. Ahmet Ersen'in de katılımıyla yapılan çalışma ile belirlenmiştir (Yüzer vd., 2000). Bu projeden sonra yapılan çalışmalar da, sarayda kullanılan yapı taşları, koruma sorunları ve onarım yöntemlerine ilişkin bilgiler içermektedir (Ersen ve Acun Özgünler, 2006; Güleç, 2006). Yapıların taş cephelerinde bugün ağırlıklı olarak bulunan taş, küfeki taşıdır. Cumhuriyet Dönemi'nde çeşitli yıllarda gerçekleştirilen onarımlarda ise, taş değişimlerinde tüf ve Malta taşlarının yerine küfeki taşının tercih edilmesiyle bu taşın cephelerdeki miktarının arttığı anlaşılmaktadır (Şekil 4).

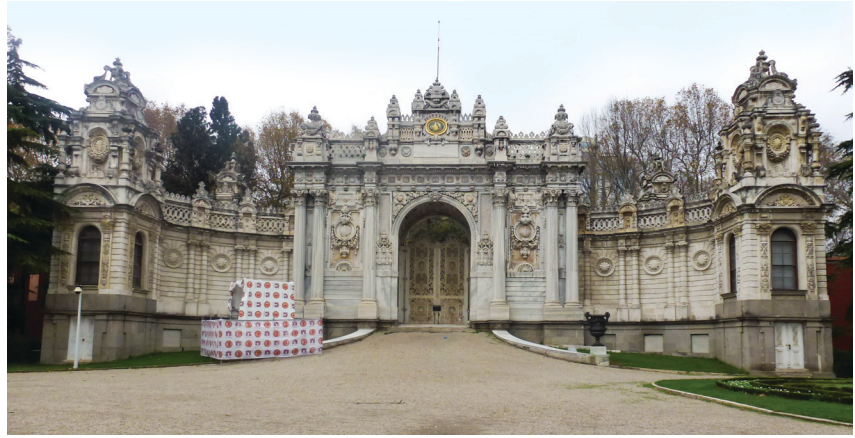
Şekil 10. Dolmabahçe Sarayı Saltanat Kapısı bahçe cephesi.

Burada ele alınan 1883 tarihli belgede, ana binada değiştirilecek motifli taşların yerine konulacak olanların Malta taşından imal edilmesi istenmiştir. Halen mevcut olan Malta taşlarının, yapının özgün dönemine ait olabileceği gibi, geçmiş onarımlar sırasında da eklenmiş olması mümkündür (Şekil 10, 11).

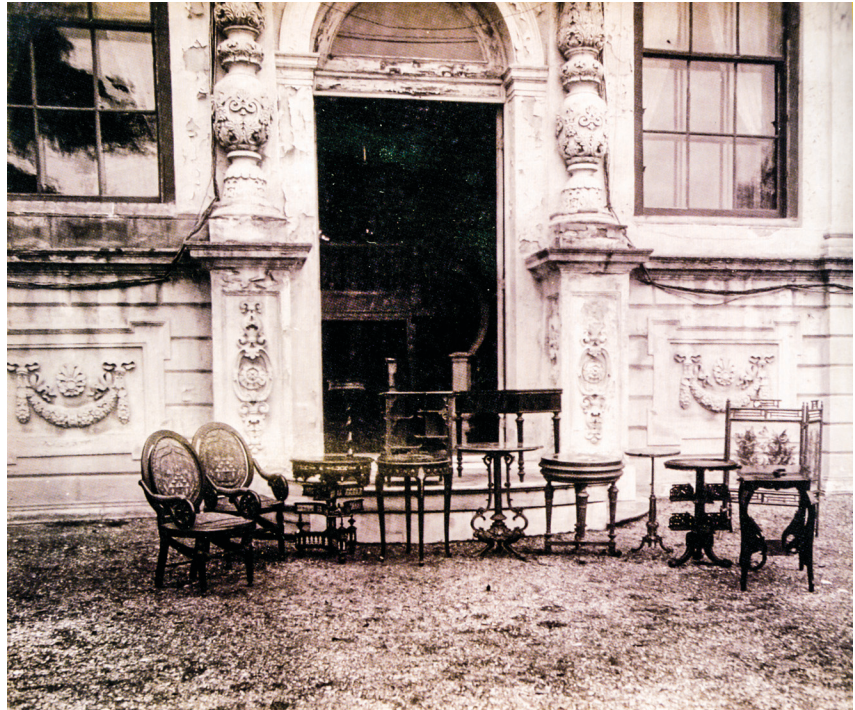
Şekil 11. Sultan V. Mehmet Reşat (1909-1918) döneminde Yıldız Sarayı'ndan nakledilen eşyaları belgelemek için çekilmiş bir fotoğrafta, taş kısımlar üzerindeki kabarmış boyalar görülebilmektedir (Kaya, 2006).

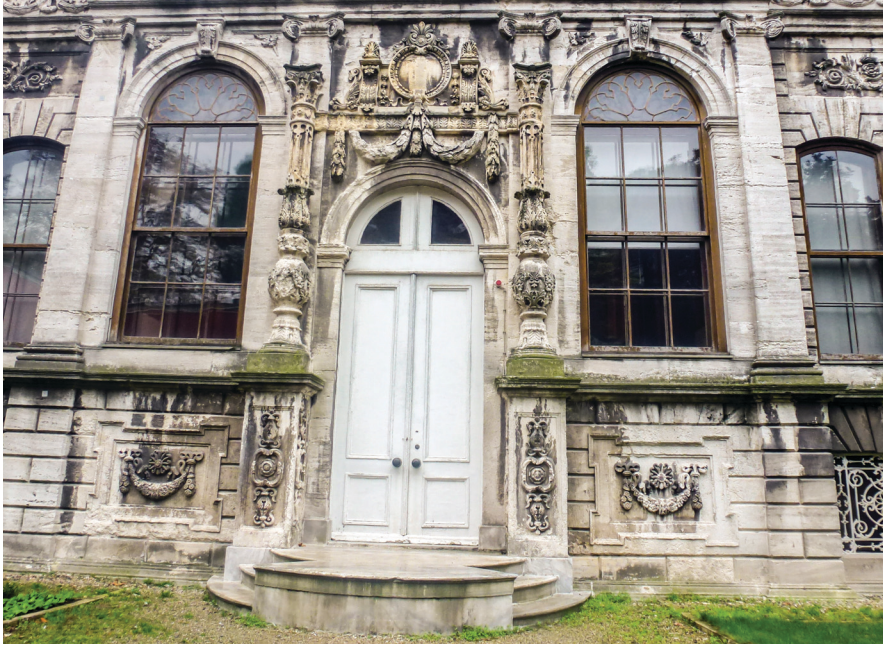
Şekil 12. Mabeyn Dairesi'nin kara tarafındaki binek kapısında mevcut Malta taşları

(küfeki), trakitler, Trieste kum taşları ve pembe tüfler bulunmaktadır (Yüzer vd., 2000), (Şekil 12). Diğer 1906 tarihli belgede, taş değişimi için kullanılan “*piyasada bulunabilecek herhangi nevi Marsilya taşı*” terimi ile belirli bir taş cinsinin tanımlanıp tanımlanmadığı kesin olarak bilinmemektedir. “Marsilya taşı” terimi, Dolmabahçe Sarayı Saat Kulesi'ne ilişkin onarım belgelerinde de geçmektedir. Saat

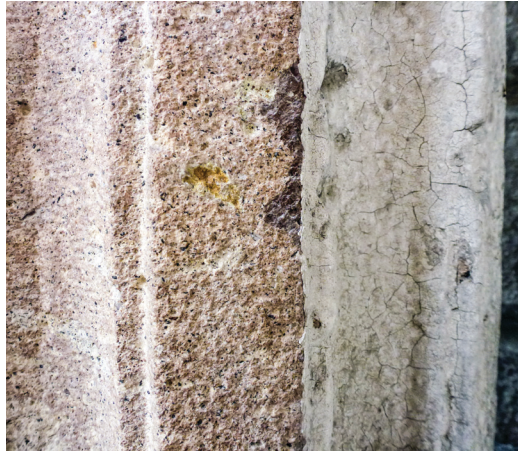
Şekil 14. Muayede Salonu deniz cephesi duvarı üzerinde, dönem onarımlarına ait tarak izleri ve raspa edilmemiş kısımlarda mevcut macun ve boya tabakaları

Muayede Salonu deniz cephesinde raspanmamış kısımlarda hâlâ mevcut olan (Şekil 13, 14, 15) macun ve yağlıboyanın, dönem
