ÇORUM ÜÇKÖY KÖYÜ CAMİİ: MİMARİ VE SÜSLEME ÖZELLİKLERİ

Özet: Bu makale, Çorum merkeze 40 km. uzaklıkta bulunan ve bulunduğu köyün ismi ile bilinen Üçköy Köyü Camii'nin mimari ve süsleme özelliklerini Sanat Tarihi metodolojisi ile tanıtmayı ve benzer örneklerle karşılaştırarak yapının Anadolu Türk mimarisindeki yerini saptamayı amaçlamaktadır. Bu bağlamda Çorum Valiliği'nden gerekli izinlerin alınmasının ardından Üçköy Köyü Camii yerinde incelenmiştir. Köy merkezinde bulunan caminin inşa kitabesi bulunmamaktadır. Minare kaidesi üzerinde yer alan onarım kitabesine göre 1897 yılında bakımdan geçirilmiştir. Yapı, kareye yakın dikdörtgen planlı bir harim ile kuzeyindeki son cemaat yeri ve son cemaat yerinin batısındaki minareden oluşmaktadır. Cami dıştan kırma çatı, içten düz ahşap tavan ortasına bağdadi kubbe yerleştirilen örtü sistemine sahiptir. İç mekânda oldukça sade bir süsleme programı görülür. Kubbenin örtü sisteminde sembolik bir unsur olarak yer alması Ege Bölgesi, Marmara Bölgesi ve Doğu Karadeniz Bölgesi'nde dini ve sivil mimaride yaygındır. Ancak bu bölgelerde bağdadi kubbeli yapıların iç mekânlarında yoğun bir süsleme programı olduğu görülmektedir. Çorum Üçköy Köyü Camii i

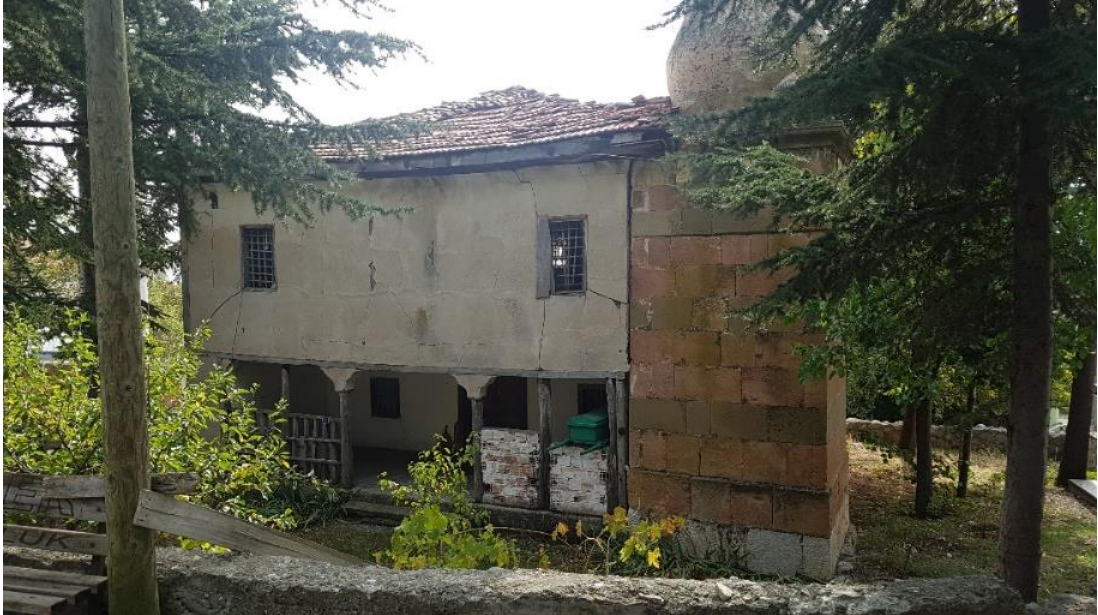
Köy merkezinde yer alan ve bir avlu içerisinde bulunan cami, kareye yakın dikdörtgen planlı bir harim ile kuzeyindeki son cemaat yeri ve son cemaat yerinin batısındaki minareden oluşmaktadır (Fotoğraf 1). Yapının inşa kitabesi bulunmamaktadır. Minare kaidesi üzerinde dört satırlık sülüs hatlı manzum onarım kitabenin okunuşu şöyledir³:

Fotoğraf 1. Üçköy Köyü Camii, kuzeyden genel görünüş, Ekim, 2018, Çiğdem Karaçay

Yapının kuzey cephesinde, doğu-batı doğrultusunda uzanan enine dikdörtgen planlı son cemaat yeri bulunmaktadır. İçten düz ahşap tavanla örtülen son cemaat revakını beş ahşap direk taşımaktadır. Bu direklerden dört tanesi serbest, bir tanesi duvara bitişiktir. Doğu kısımda, ahşap direkler arasına ahşap korkuluk yerleştirilmiş, batı kısımda ise ahşap direkler arası sonradan yarı yüksekliğe kadar tuğla ile örülmüştür. Son cemaat yerinin doğu ve batı kenarları kapalıdır (Fotoğraf 1).

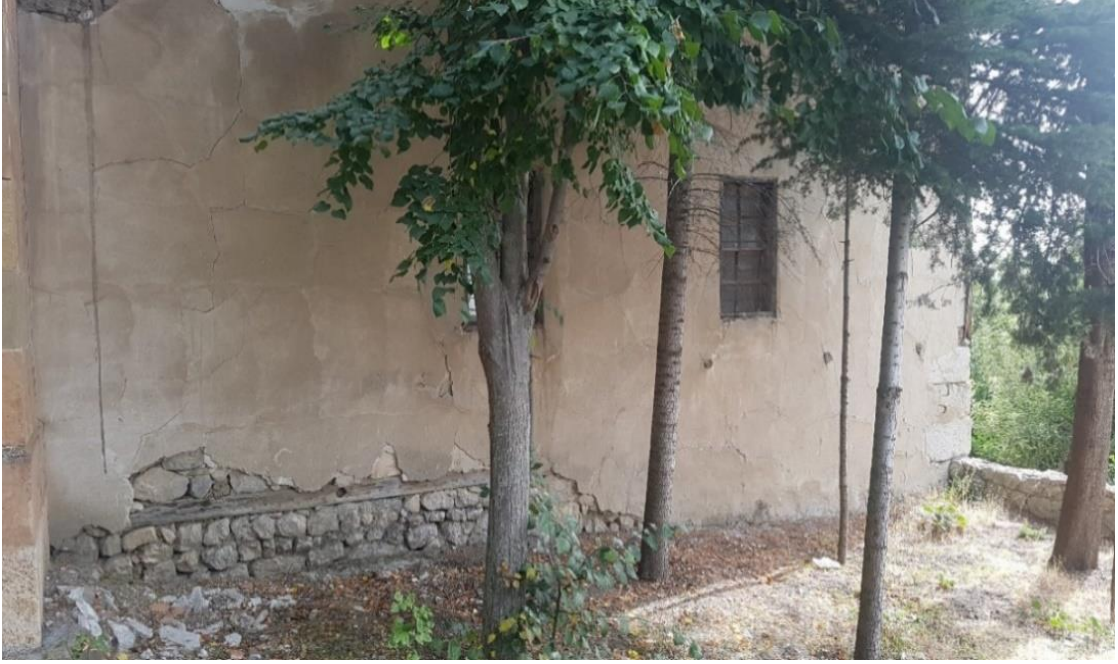
Fotoğraf 2. Üçköy Köyü Camii, batı cephe, Ekim, 2018, Çiğdem Karaçay

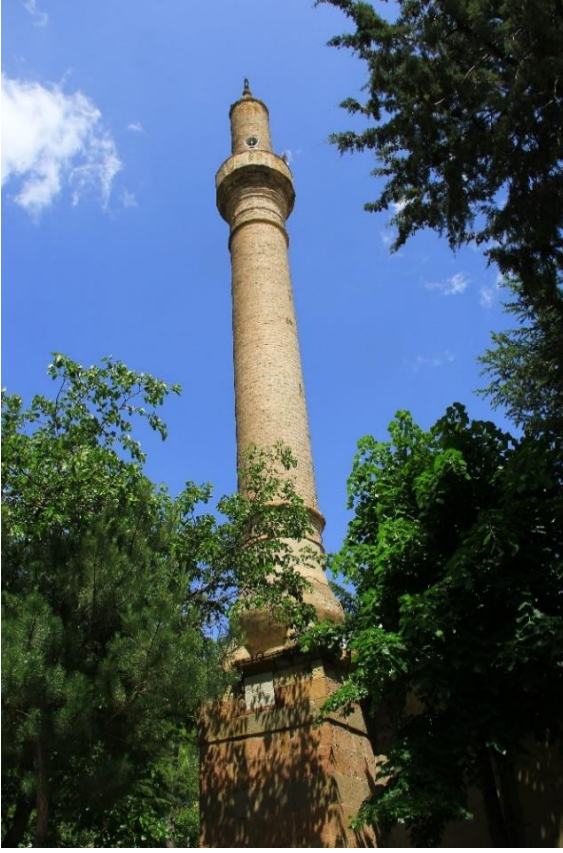
Minare, harimin kuzeybatı köşesinde (Fotoğraf 3). Minare kaidesinde yer alan onarım kitabesine göre yapıya 1897 yılında eklenmiştir⁵ (Fotoğraf 4). Kesme taştan yapılan kare planlı kaide, harim duvarı ile aynı seviyede ve cepheyle bitişiktir. Ancak batı duvarı ile kaynaşmamaktadır. Kare kaide üzerine armudi pabuçla silindirik gövdeye geçilmektedir. Tuğla malzemenin kullanıldığı silindirik gövde tek şerefelidir. Pabucun bitiminde ve şerefe altında birer bilezik bulunmaktadır.

Fotoğraf 3. Üçköy Köyü Camii, kuzeybatı cephe, minare, Mayıs, 2018, Sabri Çiçekçi

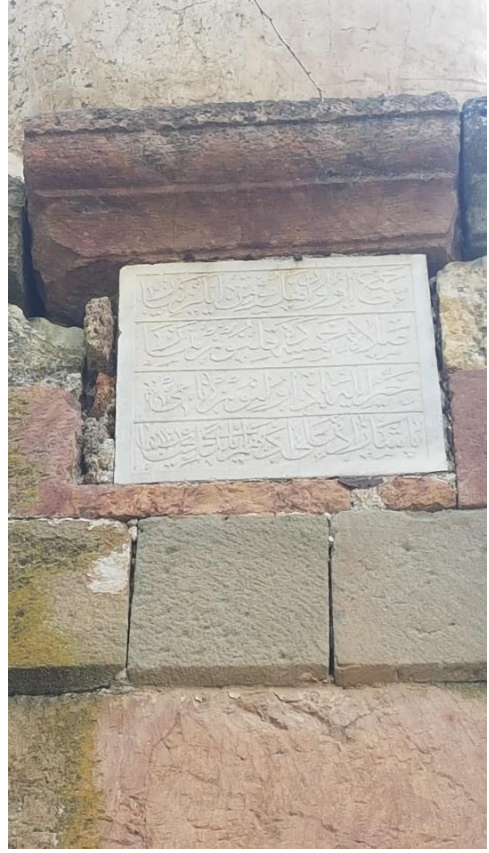
Fotoğraf 4. Üçköy Köyü Camii, minare kaidesinde yer alan mermer onarım kitabesi, Ekim, 2018, Çiğdem Karaçay

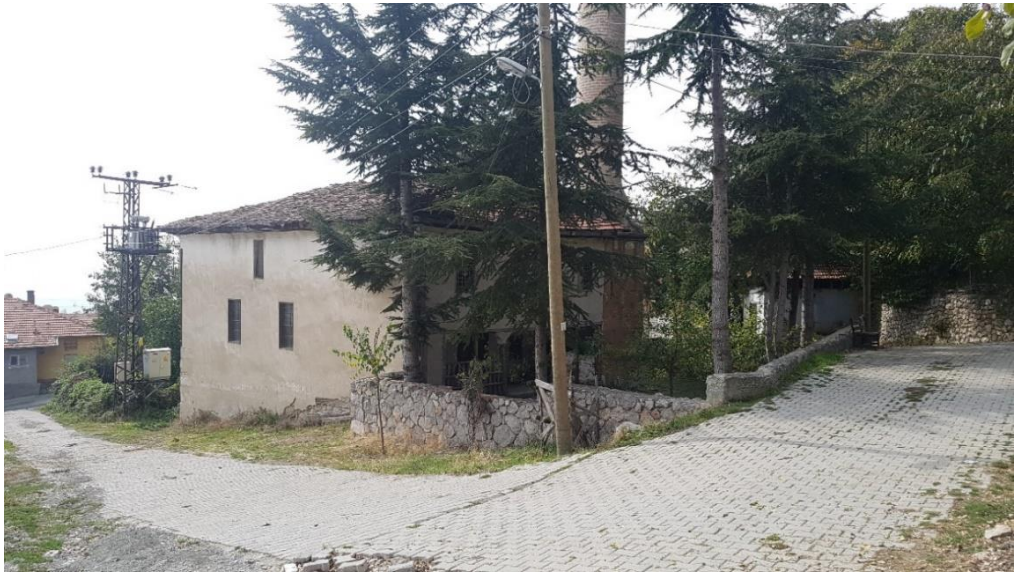
Yapı dıştan yalın bir görünüme sahiptir. Pencerelemeler iki sıralıdır. Pencere sayıları düzensizdir. Caminin doğu ve batı cephesinde üçer, güney cephesinde beş, kuzey cephesinde ise dört pencere açıklığı bulunmaktadır. Doğu ve batı cephelerde üst sırada bir, alt sırada iki pencere, güney cephede üst sırada üç, alt sırada iki pencere düşey dikdörtgen biçimde yer almaktadır. Pencerelemeler basit camekânlı ve ahşap kanatlıdır. Kuzey cephede üst sırada iki, alt sırada iki pencere vardır. Üst sırada ahşap kanatlı ve ahşap parmaklıklı pencerelemeler düşey dikdörtgen biçimdedir. Alt sıra pencerelemeler kare biçimli olup, harime giriş kapısının iki yanına simetrik olarak konumlanmıştır (Fotoğraf 5).

Fotoğraf 5. Üçköy Köyü Camii, kuzey ve doğu cephe, Ekim, 2018, Çiğdem Karaçay

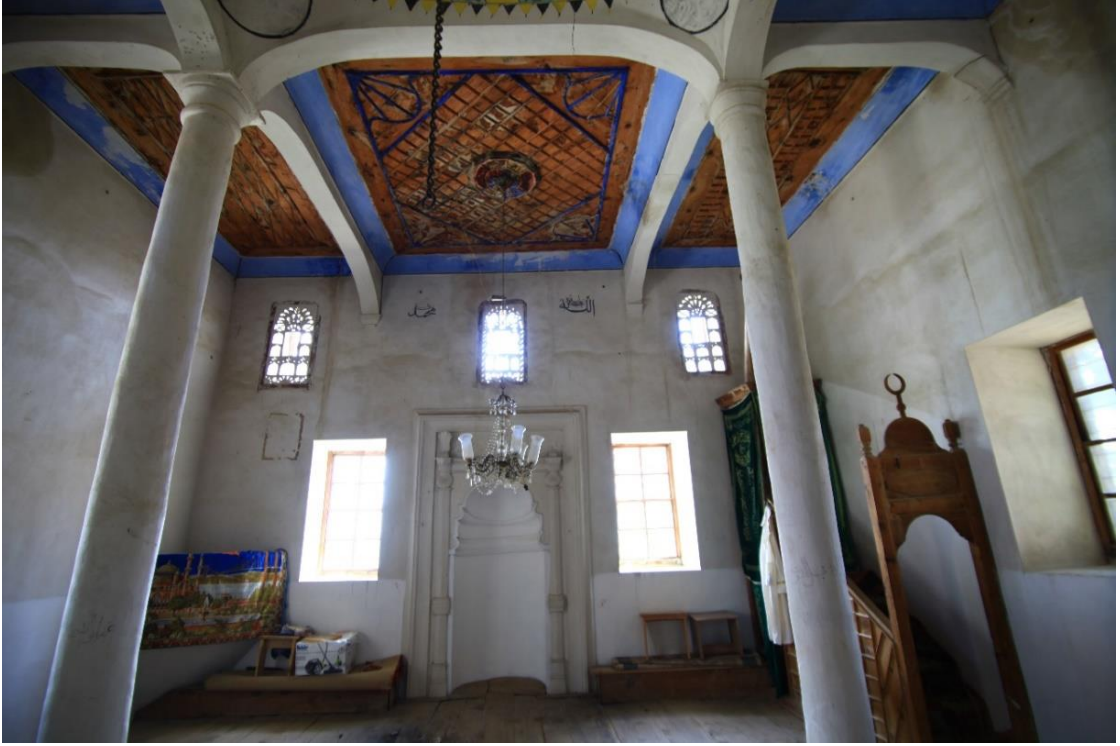
Harim, düz ahşap tavan ve merkezde dört adet sütun ile desteklenen bağdadi kubbe ile örtülüdür⁶. Ahşap örtü sistemi içinde bağdadi kubbe ahşap tavanın merkezine yerleştirilmiştir. Harimin kubbeyle örtülü bölümün dışında kalan kısımlar dört yönde ahşap düz tavanla örtülmüştür (Fotoğraf 6).

Fotoğraf 6. Üçköy Köyü Camii, harim, Mayıs, 2018, Sabri Çiçekçi

Harim duvarlarında, üst kat pencereler seviyesinde kalem işiyle yazılmış yazılar dikkati çekmektedir (Fotoğraf 6). Mihrabın üst kesiminde sol tarafta “Muhammed Aleyhi's - Selam” (Muhammed'e selam olsun), sağ tarafında “Allâh Celle Celâhülû” (Şanı yüce olan Allah); doğu duvarında, kuzeyden güneye doğru “İnnâ ve âlâ ve Münevviril' - ehad” (Muhakkak ki biz Tek olan aydınlatıcının yolundayız), “Yâ Hazret - i Hüseyin” yazmaktadır. Kubbeyi taşıyan alçı sıvalı sütunlarda ise “Accilü bi't - tevbeti gable'l - mevt” (Ölüm gelmeden önce tevbe için acele edin) yazmaktadır.

kompozisyonlarla süslenmiş olup, dikdörtgen, yıldız, damla ve stilize yaprak motifleri kullanılmıştır. Bu alçı şebekeler harime varsıl bir görünüm kazandırmaktadır (Fotoğraf 6).

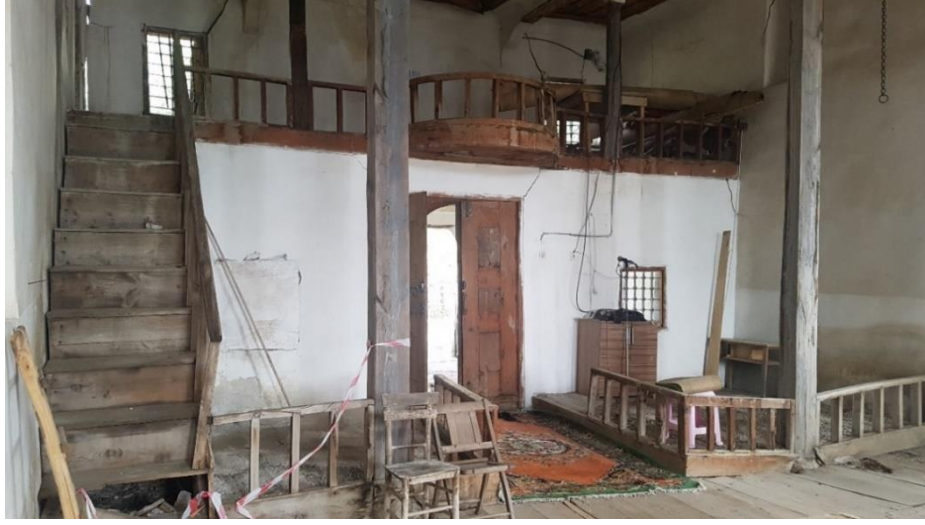
Fotoğraf 7. Üçköy Köyü Camii, kuzey cephe, mahfil, Ekim, 2018, Çiğdem Karaçay

Harimin kuzey tarafı mahfil olarak düzenlenmiştir (Fotoğraf 7). Ahşap mahfilin alt kısmı üç bölüme ayrılmıştır. Mihrap mihverisi olan orta bölüm harime girişi sağlarken, doğu ve batı taraf korkuluklarla çevrili mahfil kısmı olarak tertip edilmiştir. Ahşap mahfil katına, harimin kuzey-batısındaki 11 basamaklı ahşap merdivenle çıkılmaktadır. Son cemaat mekânı üzerine düzenlenen mahfil, harim tarafında dört köşeli iki ahşap direk üzerine oturmaktadır. Korkulukları ahşap olan mahfilin orta bölümü güneye doğru bir yay şeklinde çıkıntı yapmaktadır. Mahfilin doğu ve batı kısmında birer niş yer almaktadır. Minareye çıkış, mahfilinin batı kısmındaki yarım daire kemerli kapıdan sağlanmaktadır. Kapı kemerinin kilit noktasında daire içerisinde “Mâşâllâh” yazmaktadır (Fotoğraf 8).

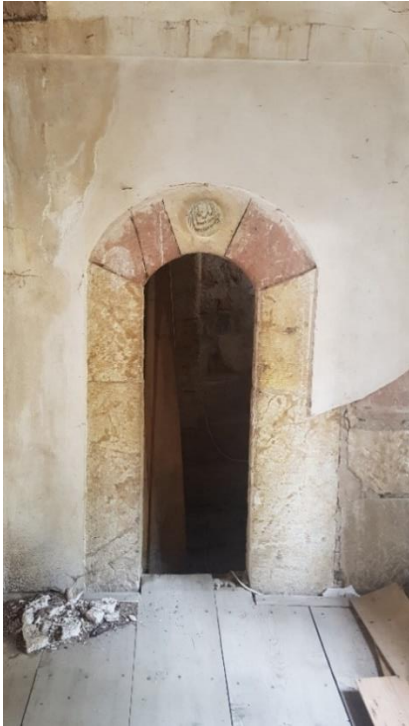
Fotoğraf 8. Üçköy Köyü Camii, minareye çıkış kapısı, Ekim, 2018, Çiğdem Karaçay

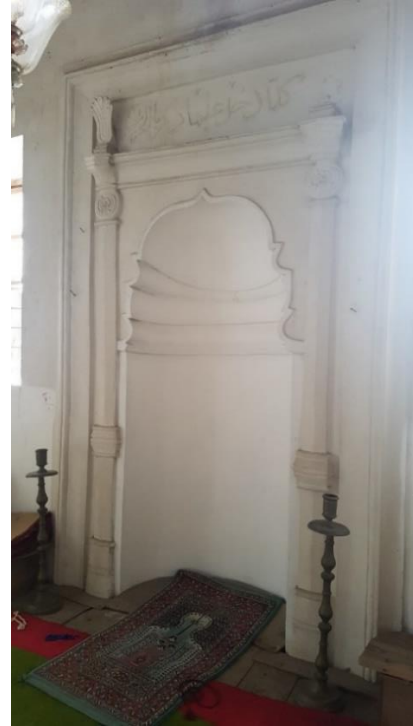
Fotoğraf 9. Üçköy Köyü Camii, mihrap, Ekim, 2018, Çiğdem Karaçay

Mihrap, kible duvarı ortasında, kuzey girişi aksında konumlanmıştır (Fotoğraf 9). İki yanda pilastır görünüm ile sınırlandırılmıştır. Alçı mihrap; çerçeve, köşelik, kavsara, niş ve sütuncelerden meydana gelmektedir. Dikdörtgen çerçeve içerisine alınmış mihrap nişi kaş kemerli ve yarı dairesel kesitlidir. Yivsiz istiridye kabuğu şeklini andıran kavsara tezyinatsızdır. Alınlık bölümü, dikdörtgen yazı çerçevesi ihtiva etmektedir. Çerçeve, Âl-i İmrân Suresinin 37. Ayetinin, “Küllemâ de hale aleyhâ Zekeriyya'l-Mihrâbe” kısmı yazılıdır⁷. Mihrabın iki yanında Üçköy Köyü Camii'ne vakfedilmiş iki adet kitabeli şamdan yer almaktadır (Fotoğraf 10). H. 1318/M. 1900 tarihli pirinç şamdanlarda “Devletlü Osmanlı Hazinedar Ustanın Bendelerinden Beşir Ağa'nın Vakfıdır” şeklinde kayıt vardır (Fotoğraf 11).

Alçı süsleme mihrapta ve üst kat pencerelerde görülmektedir. Mihrapta üstten dışbükey silme ile birbirine bağlanan köşe sütuncelerinin üst kısmı vazo şeklinde tertiplenmiştir. Doğu kısımdaki vazoda akant motifi bulunmaktadır. Mihrabın batısında yer alan sütünce de bu motif kırılmış olup mevcut değildir (Fotoğraf 9). Pencerelerde ise alçı şebekeler geometrik ve bitkisel

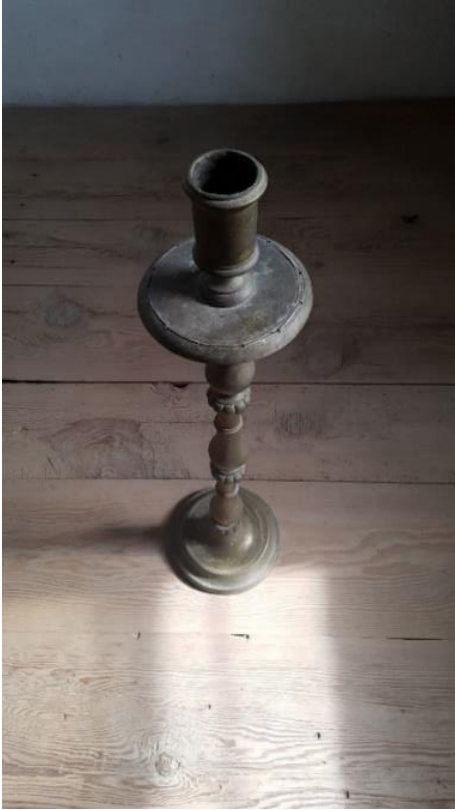
Fotoğraf 10. Üçköy Köyü Camii, kitabeli pirinç şamdan, Ekim, 2018, Çiğdem Karaçay

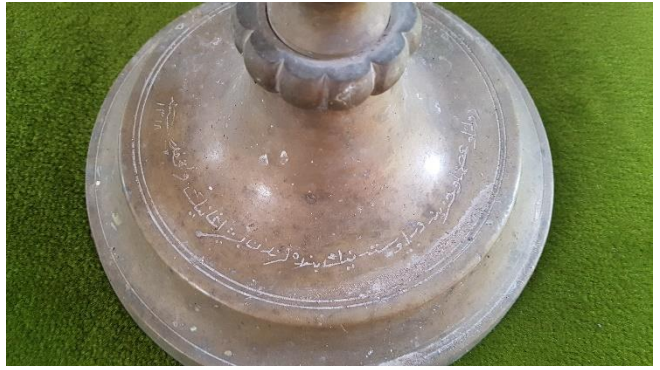
Fotoğraf 11. Üçköy Köyü Camii, kitabeli pirinç şamdan detay, Ekim, 2018, Çiğdem Karaçay

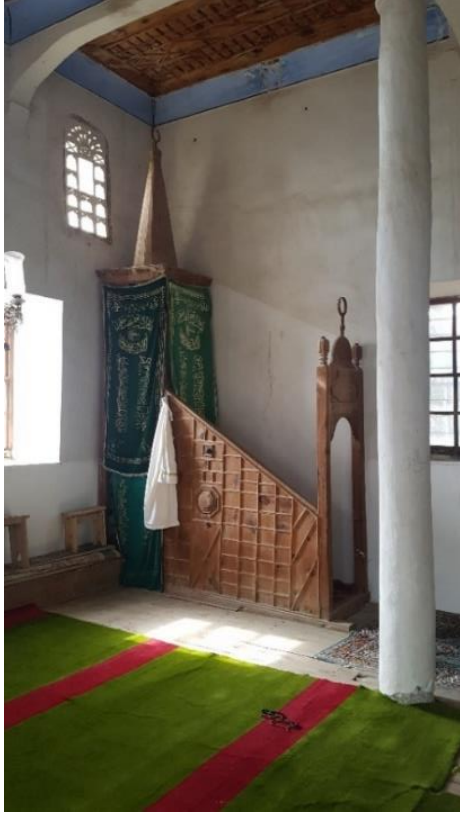
Güney cephenin batı kenarında minber yer alır. Minber tek yüzlüdür. Minberin girişi yarım daire kemerlidir. Kapı alınlığı boş olup köşe topuzlarının ortasında ahşaptan bir taç vardır. Taht kısmı dört ahşap sütuna binen ahşap bir külahla örtülmüştür (Fotoğraf 12). Güney cephenin doğu kenarında duvara bitişik yapılmış, ahşap korkuluklu vaiz kürsüsü yer almaktadır (Fotoğraf 13).

Fotoğraf 12. Üçköy Köyü Camii, minber, Ekim, 2018, Çiğdem Karaçay

Camide çitakari süsleme ahşap minberde de karşımıza çıkmaktadır. Minberin mihrap tarafına bakan yüzü çitakâri kare, dikdörtgen ve üçgenlerle süslenmiştir. Ayrıca bu yüzün ortasında iç içe geçmiş sekizgenlerden oluşan geometrik bir motif yer almaktadır (Fotoğraf 12).

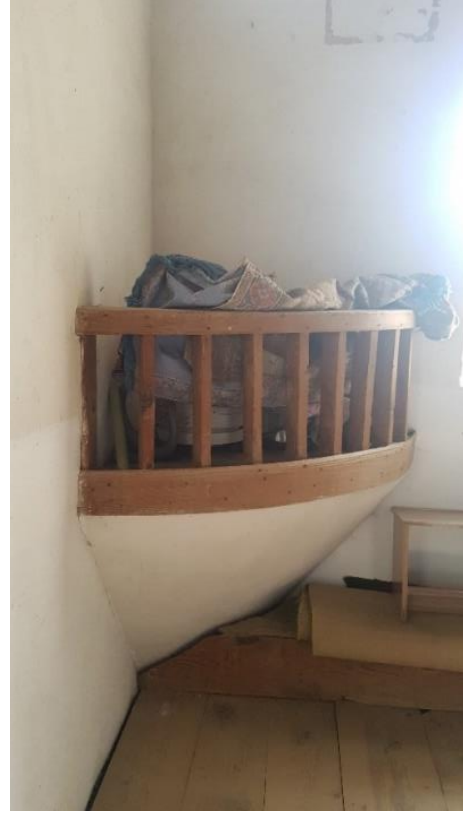
Fotoğraf 13. Üçköy Köyü Camii, vaiz kürsüsü, Ekim, 2018, Çiğdem Karaçay

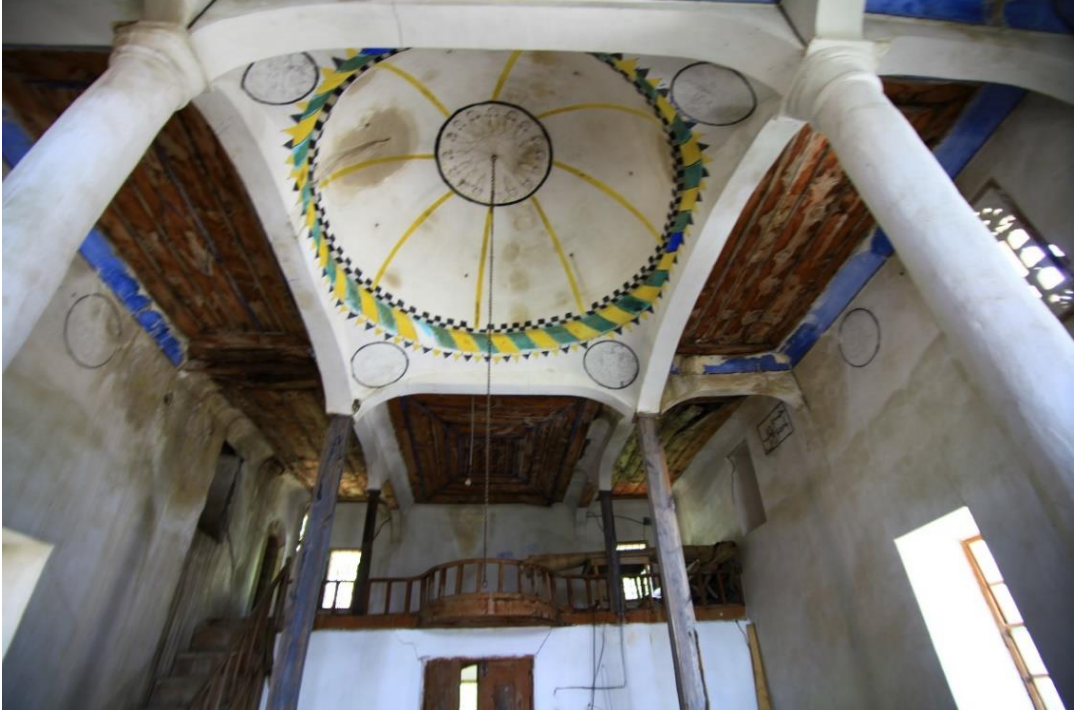
Üçköy Köyü Camii'nin süsleme programı genel itibariyle sadedir. Caminin süslemelerini ahşap, kalem işi ve alçı süsleme olmak üzere üç grupta incelemek mümkündür. Süslemeler harim tavanında yoğunlaşmaktadır. Harim tavanında, bağdadi kubbede kalem işi ve alçı süsleme, tavanın geri kalan kısmında ise çitakâri teknikli süslemeler göze çarpmaktadır. Ahşap tavanın merkezinde yer alan bağdadi kubbe dekoratif unsur olarak karşımıza çıkmaktadır. Merkezi kubbenin göbeğinde, taç yapraklı çiçek motifi ile onu çevreleyen stilize lale ve karanfil motiflerinden oluşan alçı madalyon yer almaktadır. Madalyonun etrafı siyah bordür ile belirginleştirilmiştir. Sarı renkli sekiz adet şerit, merkezdeki kubbeden, kubbe eteğini çepeçevre kuşatan bordür sırasına uzanmaktadır. Kubbe eteğini çevreleyen alçı bordürde, beyaz, siyah, sarı ve yeşil renklerle tasvir edilen kare ve üçgen şekilli motiflerle geometrik karakterli bir tezyinat oluşturulmuştur. Bağdadi kubbenin pandantiflerinde etrafı siyah kontur ile belirginleştirilmiş yazı madalyonları yer almaktadır. Ancak, zamanla silik bir görünüm almasından dolayı yazılar okunamamaktadır (Fotoğraf 14). Kubbenin dışında tavanın geri kalan kısmı çıtalı ahşap tavadır. Merkezde yer alan bağdadi kubbenin güney tarafında mihrap önü bölümü ile kubbenin kuzeyinde yer alan kısım, kubbe ile eşdeğer büyüklükte bir alanı kaplayan birer kare tabla, kubbenin batı ve doğu kanadı ise üçer adet dikdörtgen tabla halinde düzenlenmiştir. Mihrap önü bölümünün tavan süslemeleri bu alanı diğer bölümlerden farklı kılmaktadır (Fotoğraf 15). Bu kısımdaki kare tabla eşkenar dörtgenlerle süslenmiş olup ortada bir göbek ve göbeğin ortasında çitakâri altı kollu bir yıldız ile tezyin edilmiştir. Kare tablanın dört köşesinde çitakâri yelpaze motifleri yer almaktadır. Yelpaze motifleri ve kare tablanın dörtkenarı mavi renk ile vurgulanmıştır. Kubbenin

kuzey kısmı ile doğu ve batı kanatları ise sade bir tezeyinatatta, baklava dilimi, ince ve uzun dikdörtgen şekilli motiflerle süslenmiştir.

Fotoğraf 14. Üçköy Köyü Camii, düz ahşap tavan ve merkezde destekli bağdadi kubbe, Mayıs, 2018, Sabri Çiçekçi

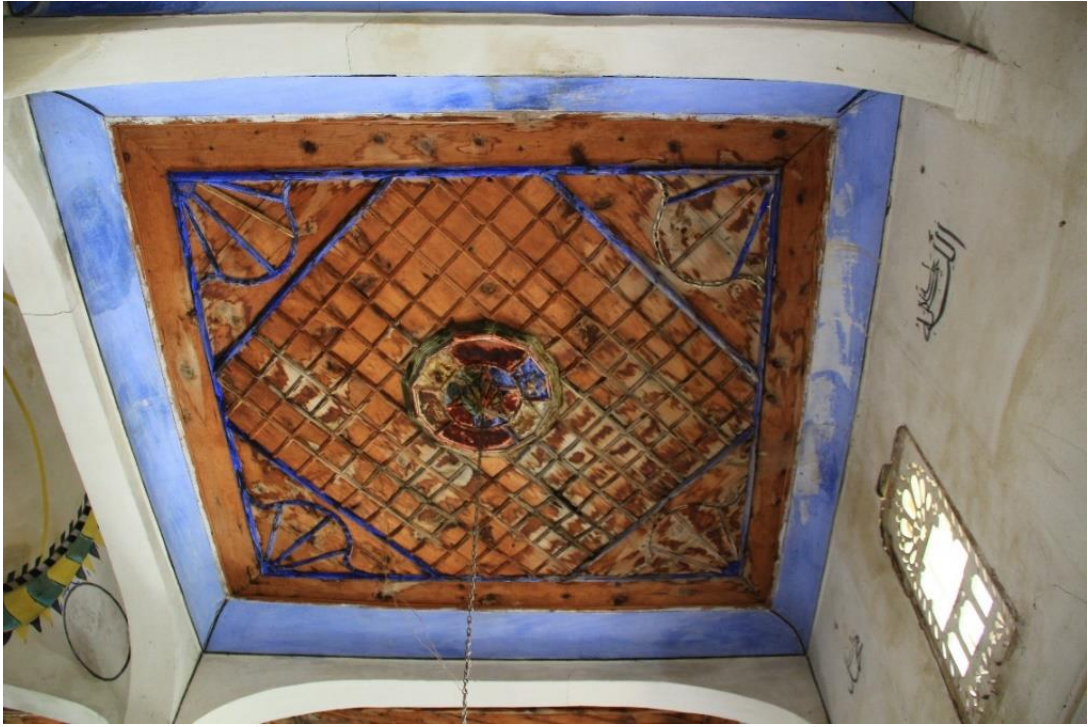
Fotoğraf 15. Üçköy Köyü Camii, mihrap önu bölümü tavan süslemesi, Mayıs, 2018, Sabri Çiçekçi

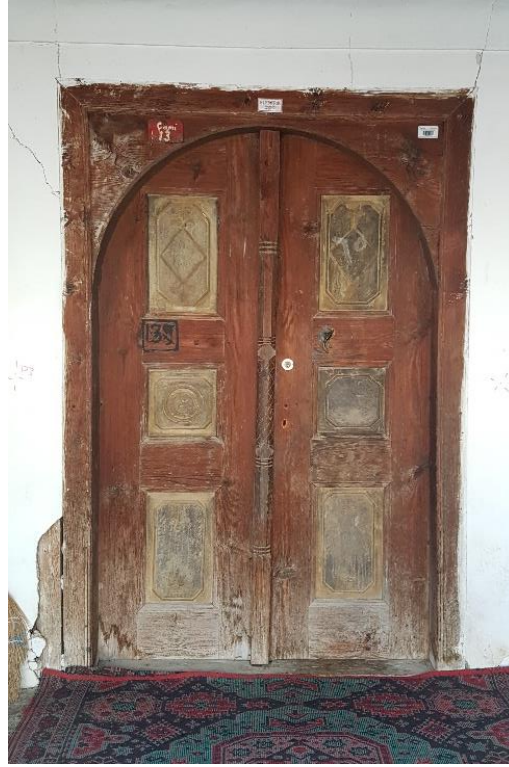
Ahşap oyma teknikli bezemeler harime girişi sağlayan çift kanatlı kapıda görülmektedir. Ahşap kapı kanatlarına, etrafları ince iç ve dış bükey silmelerle çevrili üçer tane geometrik motif üst üste simetrik olarak yerleştirilmiştir. Geometrik motifler, ilk sırada düşey dikdörtgen, ikinci sırada kare ve üçüncü sırada yine düşey dikdörtgen şeklinde her bir kanatta sıralanmaktadır. Dikdörtgen şekilli motiflerin ortasında sekizgenler, sekizgenlerin ortasında ise iki ucunda stilize birer çiçek motifi tasvir edilen eşkenar dörtgen şekilli süslemeler yer almaktadır. Kare şekilli motiflerin tezyinatında doğu kanat ve batı kanat arasında fark vardır. Doğu kanatta kare şekilli motifin içerisinde sekizgen, sekizgenin ortasında iç içe geçmiş birkaç halka ve merkezde stilize bir çiçek motifi yer alırken, batı kanatta sekizgen şeklin içerisinde motif olmayışı bitirilememişlik hissi uyandırmaktadır (Fotoğraf 16).

Fotoğraf 16. Üçköy Köyü Camii, harime giriş kapısı, Ekim, 2018, Çiğdem Karaçay
