AKDENİZ BÖLGESİ'NDE MYRA (DEMRE) ANTİK KENTİ KIRSALINDA BULUNAN BİZANS DÖNEMİ SARNIÇ BİLEZİKLERİ

ARAŞTIRMA MAKALESİ

Byzantine Cistern Bracelet Stones Found Countryside of Myra (Demre) City in Mediterranean Region

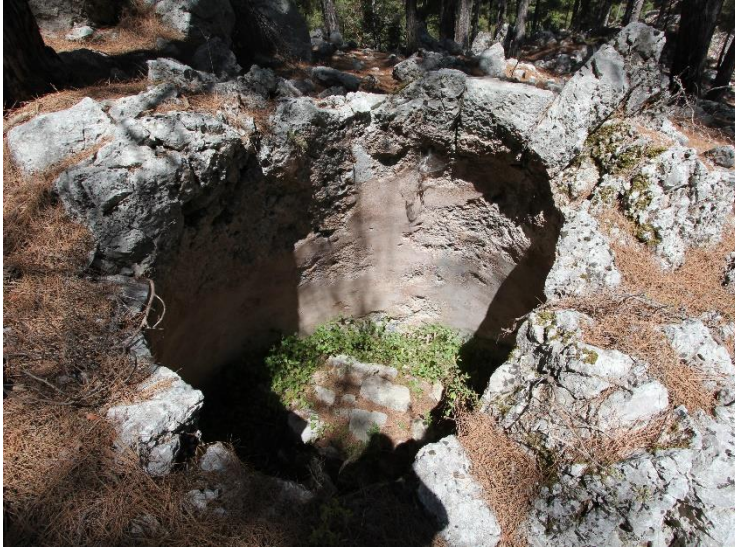
Şekil 2. Alaca yerleşiminde bir sarnıcın iç görünümü

Yeraltı sarnıçları kireç taşı olan ana/yerli kayanın oyulmasıyla oluşturulmuştur. Bazı durumlarda doğal yarıklar da sarnıç yapımı için kullanılmıştır. Ana kayanın yetersiz kaldığı durumlarda sarnıcın üst kısmı örülerek tamamlanmıştır. Su kaybını önlemek için sarnıçların içleri tuğla kırığı katkılı kireç harcıyla sıvanmışlardır (Şekil 2). Sarnıçlar küçük birer ağız kısmına sahip olup çoğunlukla yukarıdan zemine armut biçiminde genişleyecek biçimde oyulmuşlardır¹ (Şekil 3). Az da olsa bölgede dikdörtgen planlı sarnıçlara da rastlanmaktadır². Sarnıçlar 2 ila 8 metre arasında derinliğe sahip bulunmakta, tabanda 3 ila 7 metre kadar çapa ulaşabilmektedir. Ortalama 45-50 m³ hacimleri bulunan sarnıçlar, yaz boyunca, insanların ve hayvanların su ihtiyacını rahatlıkla karşılayabilmektedir³. Sarnıçların iç kısmında tabanın orta kısmı çukur yapılarak son kalan suyun ortada toplanması ve böylelikle suyun kovayla daha kolay çekilmesi sağlanmıştır.

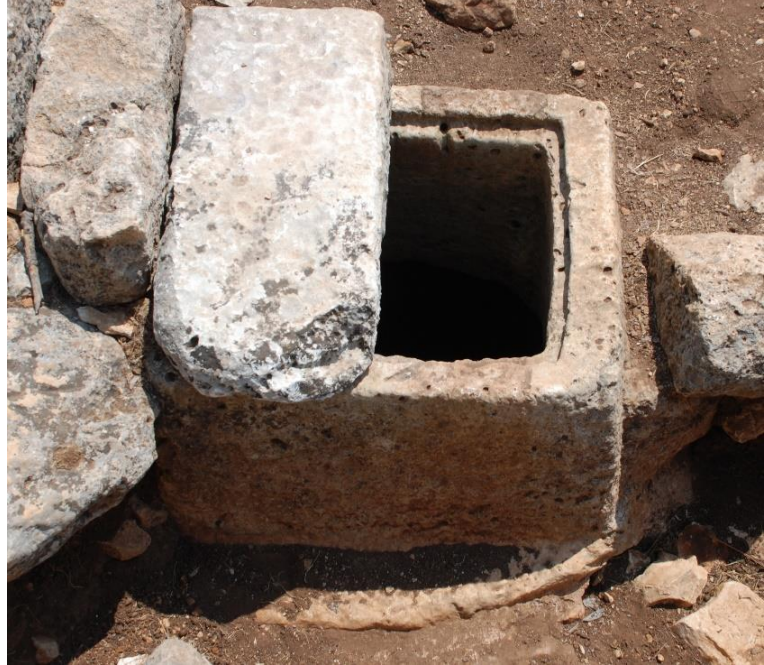
Şekil 7. Günağı sarnıç bileziği I

Şekil 8. Günağı sarnıç bileziği I

İki in situ sarnıç bilezik taşı tespit edilen Günağı, bir kilise, on kadar ev, üç işlik ve on kadar sarnıçtan oluşan bir ortaçağ yerleşimidir. Birinci kuyu bileziği ve bağlı olduğu sarnıç, yerleşimin yaklaşık merkezinde yıkılmış bir binanın içinde yer almaktadır. Bir bölümü toprakla kapanmış olan bilezik taşı ana kaya oyularak oluşturulmuştur. 54 cm. yüksekliğindeki sarnıç bilezik taşı dıştan 68x80 cm. ölçülerinde dikdörtgen formdadır (Şekil 7-8). 10 cm. cidar kalınlığına sahip olan bilezik taşının üst kısmında, 3 cm. derinliğindeki oyuk, ahşap ya da taştan bir kapakla kapatıldığını göstermektedir.

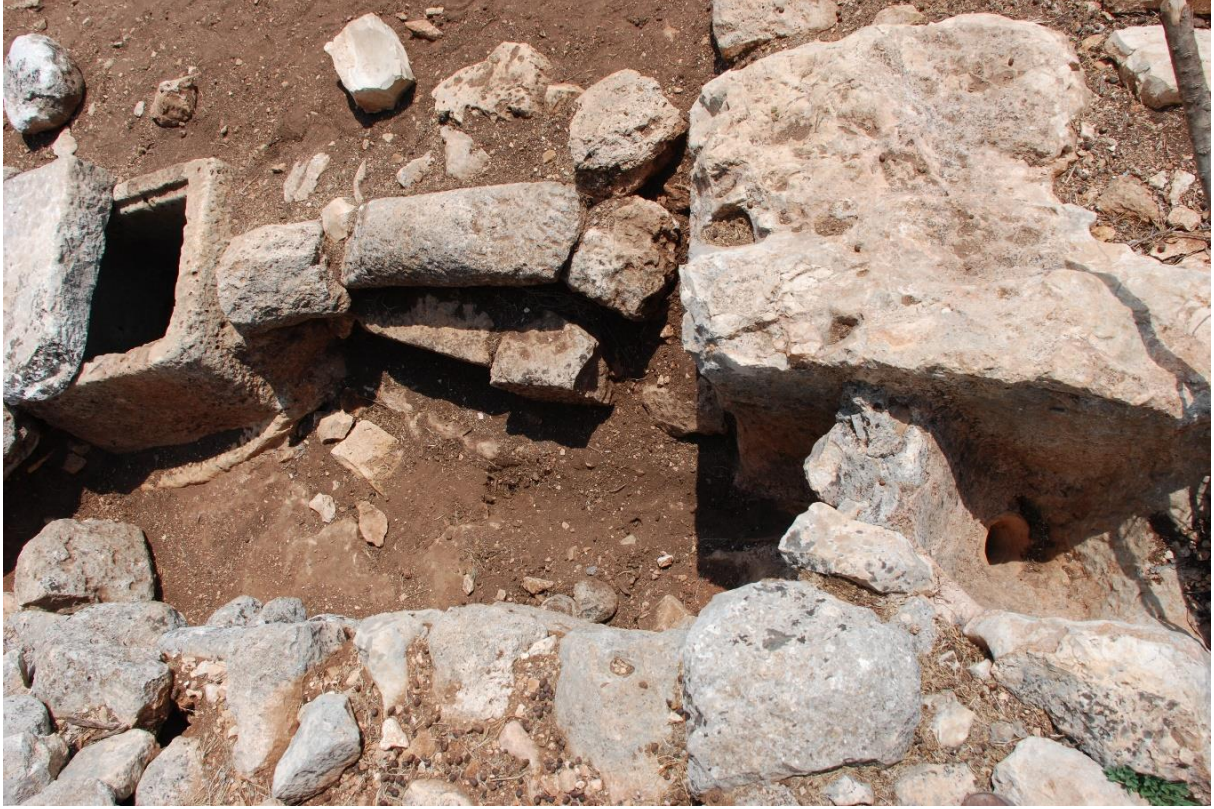
Şekil 9. Günağı sarnıç bileziği ve su toplama kanalları

Günağı yerleşiminde bulduğumuz bu sarnıç yağmur suyunun nasıl toplandığı hakkında bilgiler sunması bakımından önemlidir. Bilezik taşının kuzeye bakan yüzünün alt kısmında küçük bir delik ve bu delikle bağlantılı su kanalı görülür. Ana kayanın oyulmasıyla oluşturulan su kanalı yapının batı duvarı içindeki 10 cm. çapındaki künkle bağlantılıdır (Şekil 9). Çevresi tuğla kırıklarından oluşturulmuş harçla sıvalı olan künk, duvarın içinden binanın çatısına kadar uzanıyor olmalıdır. Dolayısıyla binanın çatısından başlayarak duvarın içinden devam eden seramik künkler ve ana kayanın oyulmasıyla oluşturulan kanallar yardımıyla yağmur suyunun sarnıçta toplandığı anlaşılmaktadır. Su toplama sistemi üzerinde ayrıca bir su haznesi görülür. Bu su haznesi suyun içindeki taş, toprak, çöp gibi yabancı maddelerin süzülmesi için yapılmış olmalıdır⁵. Yerleşimdeki diğer sarnıçların yakınında da benzer su kanallarına ait taşlar tespit edilmiştir.

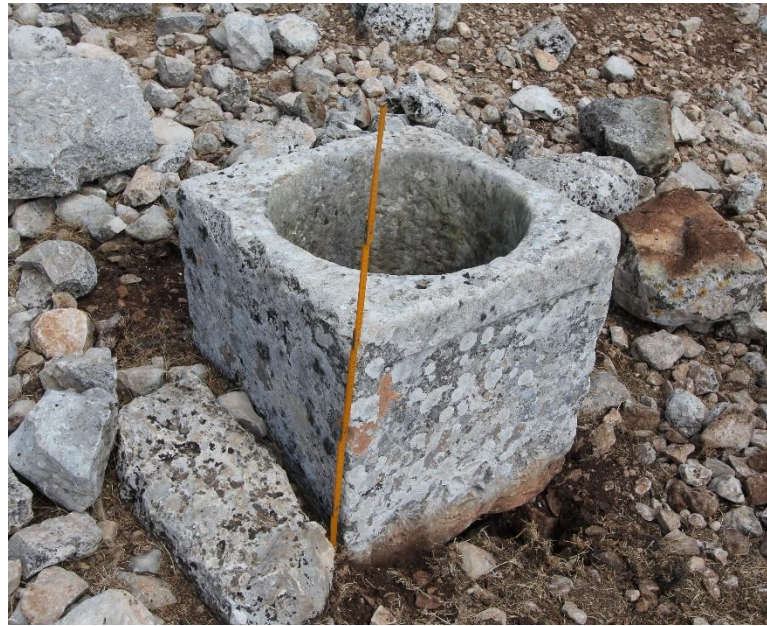
0 10 20 30 40 50 100 cm.
Günağı sarnıç bilezik taşı

Şekil 10. Günağı sarnıç bilezik taşı II Şekil 11. Günağı sarnıç bilezik taşı II

Günağı yerleşimindeki ikinci sarnıç bileziği dıştan 66x66 cm. ölçülerinde kare, içten 50 cm. çapında daire formundadır (Şekil 10-11). Zeminden 74 cm. yüksekliğindeki sarnıç bilezik taşı oldukça iyi durumda günümüze ulaşmıştır. Sarnıç bilezik taşının güneye bakan yüzünde altta ortada daire içine alınmış bir haç motifi ile iki yanında daire içine alınmış, merkezden dışa dağılan birer oniki yapraklı çiçek motifi görülür. Ortadaki dört kolu eş haçın kollarında ve haçı çevreleyen dairenin yüzeyinde inci taneleri dikkat çeker (Şekil 12).

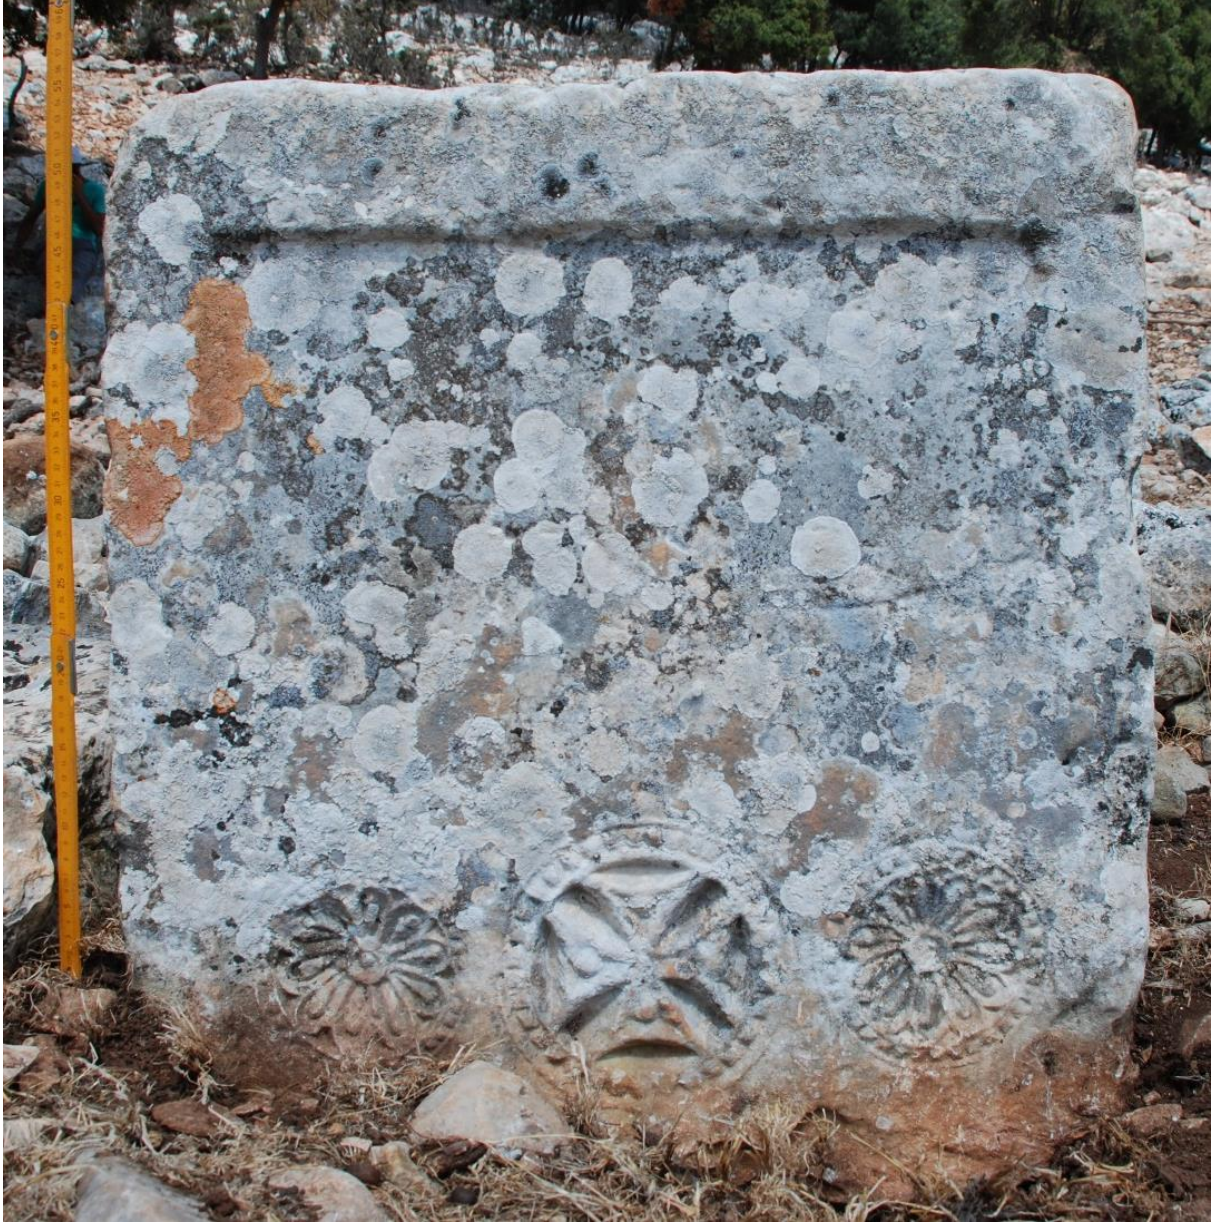
Şekil 12. Günağı yerleşimi sarnıç bilezik taşı, haç motifi.

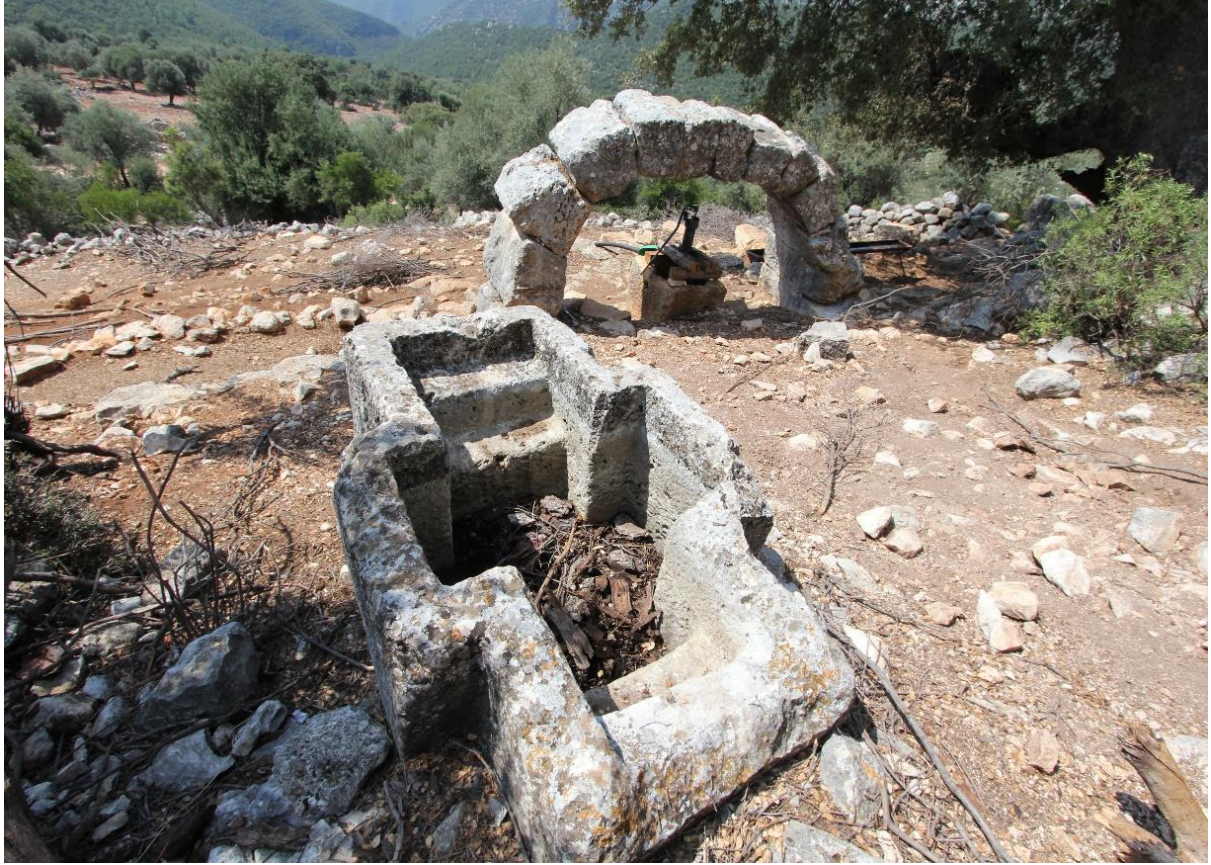
Şekil 13. Ahmetler vaftizhane ve sarnıcın genel görünümü

Yüzey araştırmalarımız sırasında Belören Köyü'ne bağlı Ahmetler mevkiinde, üç nefli bazilikal planlı bir kilise, kilisenin güneydoğusuna bitişik bir vaftizhane ve bir sarnıç yapısı tespit edilmiştir. Günümüzde de kullanılmakta olan 8 m. derinliğindeki sarnıç vaftizhanenin güney yanındadır (Şekil 3, 13). Sarnıç, özgünde kilise ve vaftizhanenin su ihtiyacını karşılamak üzere kullanılmış olmalıdır. Sarnıcın ağız kısmı vaftizhanenin duvarı altında kaldığından kemer içine alınmıştır. Sarnıcın ağız kısmında in situ bir sarnıç bilezik taşı bulunmaktadır. Sarnıç bilezik taşı dıştan 62x62 cm. ölçülerinde kare, içten 44 cm. çapında daire formundadır (Şekil 14-15). 50 cm. yüksekliğindeki sarnıç bileziğinin doğuya bakan yüzünün ortasında 5 cm. çapında daire biçiminde küçük bir delik görülmektedir. Bu delik sarnıçtan su çekmek için makara sistemine ait olduğu izlenimi vermektedir. Ancak sarnıç bileziğinin iç yüzeyinde ip aşınmalarının görülmesi suyun kovayla ip sarkıtılarak çekildiğini göstermektedir.

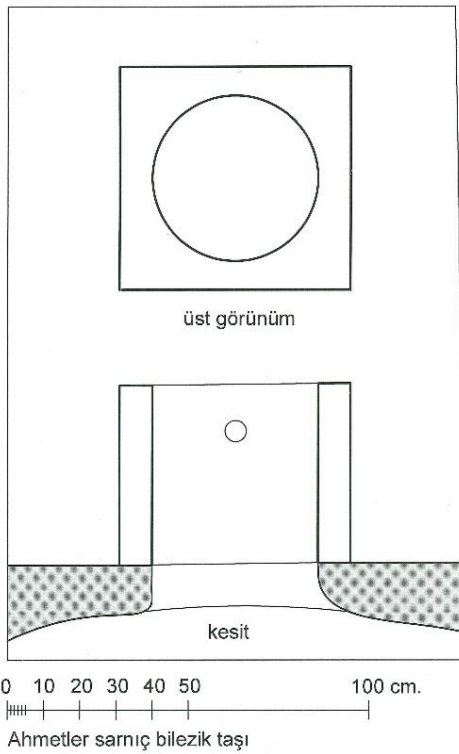
Şekil 14. Ahmetler, sarnıç bileziğinin çizimi

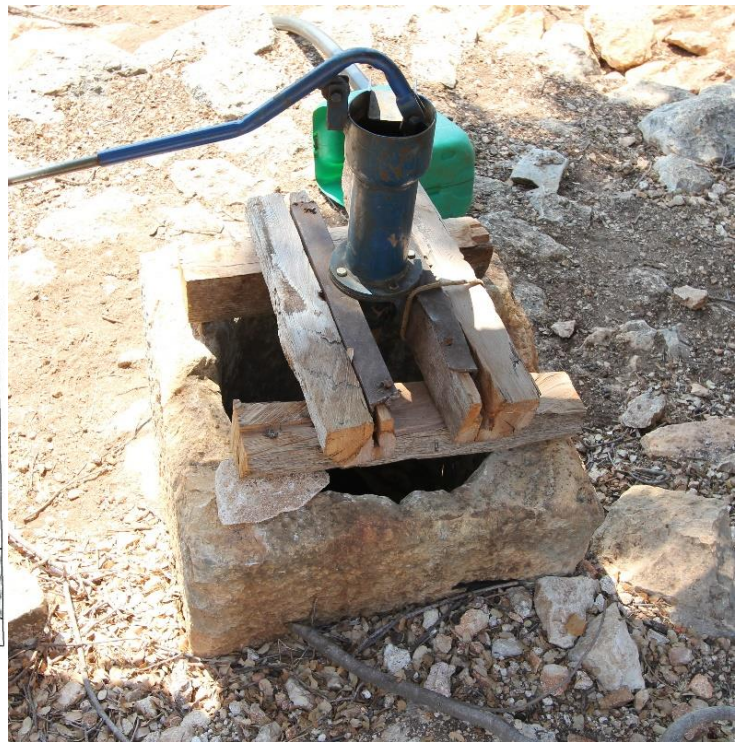
Şekil 15. Ahmetler, sarnıç bileziğinin görünümü

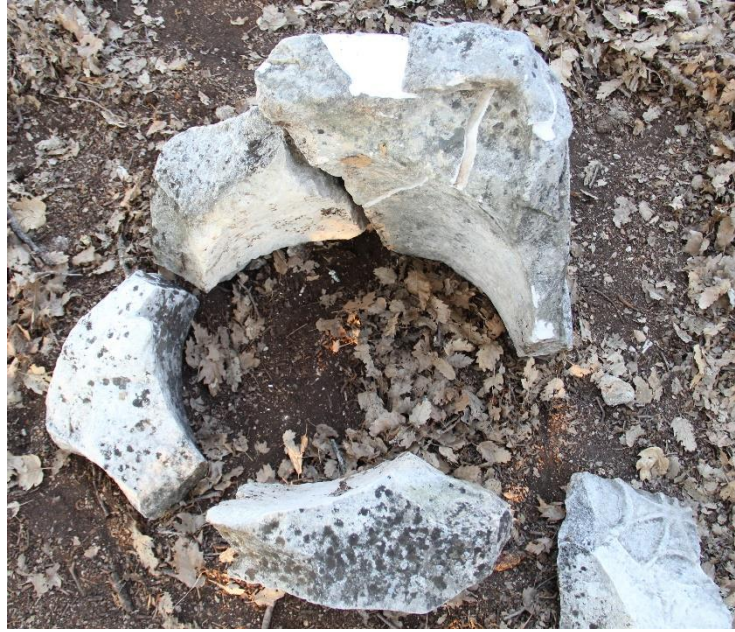
Şekil 16. Alacahisar sarnıç bileziği

Şekil 17. Alacahisar sarnıç bileziğinin görünümü

Sarnıç bilezik taşı bulunan diğer bir yapı olan Alacahisar Kilisesi, çevre duvarı içindeki kiliseye bitişik ek yapılarıyla 6. yüzyıla tarihlenen bir manastır kilisesidir. Kilisenin ana kayaya oyularak oluşturulan bema bölümü örtü sistemine kadar ayakta. Kilisenin çevresinde beş sarnıç tespit edilmiştir. Kilisenin güney-batısında bu sarnıçlardan birine ait olması gereken bir sarnıç bilezik taşı bulunmuştur. On kadar parçaya bölünmüş haldeki bilezik taşı dıştan kare, içten dairesel kesitlidir. Sarnıç bilezik taşı dıştan yaklaşık 66x66 cm. ölçülerinde kare, içten 46 cm. çapında daire formu olmalıdır (Şekil 16-17). Bilezik taşının dışa bakan yüzeylerinin üst kısmı dışa çıkıntı oluşturan bir silmeyle sonlanır. Olasılıkla zeminden 54 cm. yüksekliğe sahip olan bilezik taşının üst kısmında, 3 cm. derinliğindeki oyuk, ahşap ya da taştan bir kapakla kapatıldığını göstermektedir. Taşın yüzeylerinde daire içine alınmış haç ve bitkisel bezemelerin bulunduğu anlaşılmaktadır (Şekil 18-19).

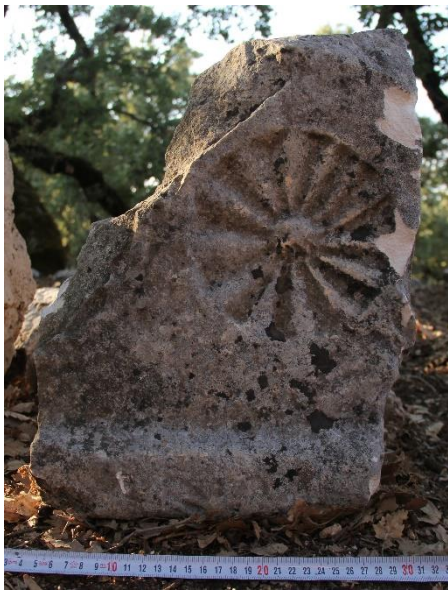
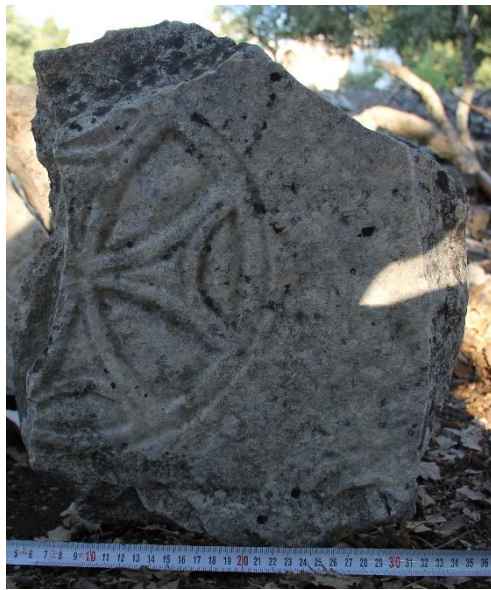
Şekil 18. Alacahisar sarnıç bileziği, çiçek motifi

Şekil 19. Alacahisar sarnıç bileziği, haç motifi

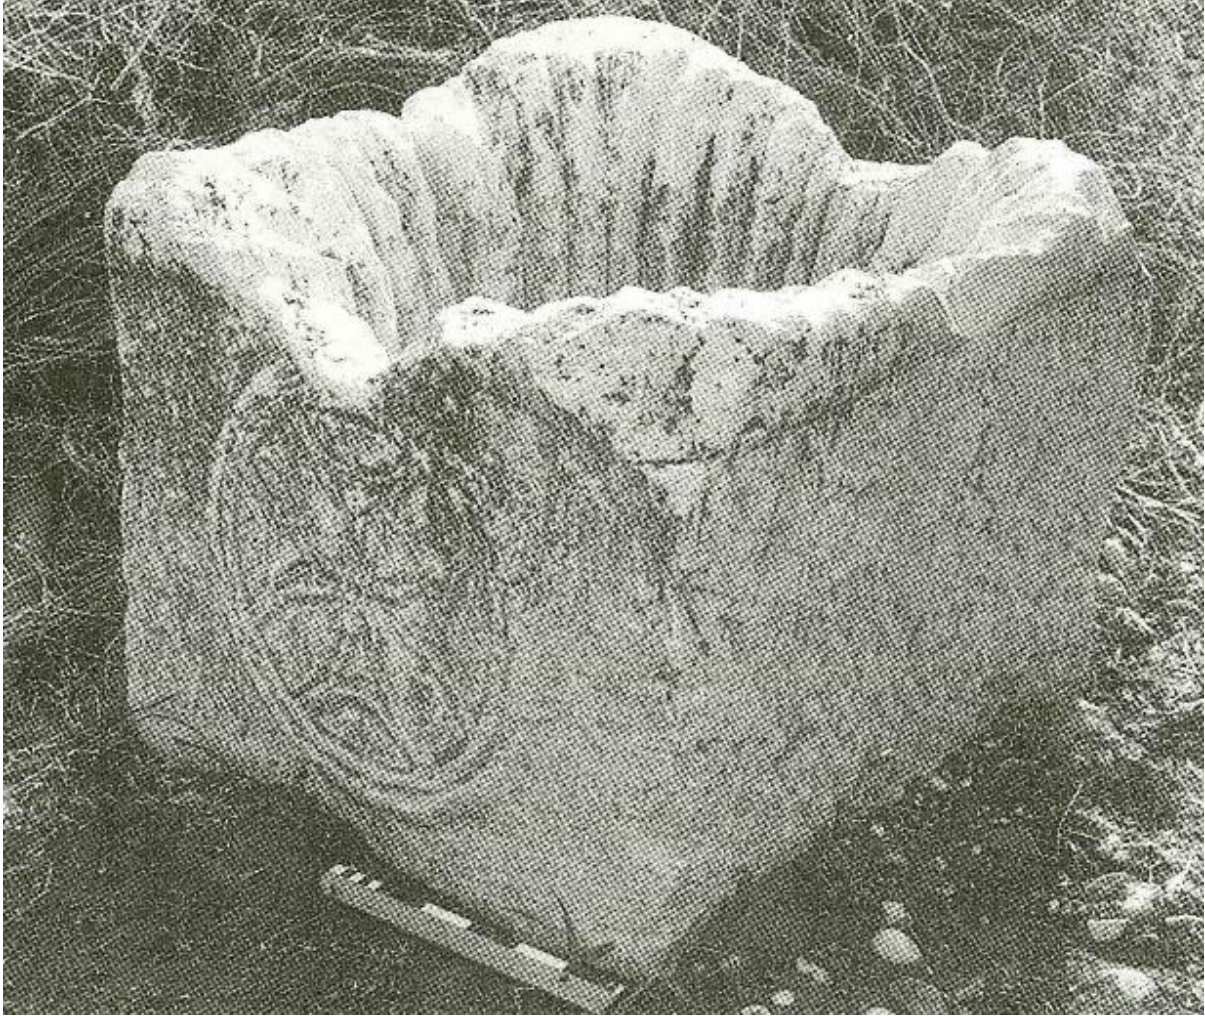
Şekil 20. Demre Köşkerler, sarnıç bileziğinin genel görünümü (foto: Alpaslan 2000).

Demre'ye bağlı Köşkerler Mahallesi'nde S. Doğan tarafından yayımlanan bilezik taşı, dıştan yaklaşık 64x64 cm. ölçülerinde kare prizma, içte yaklaşık 46 cm. çapında yuvarlak formludur⁶. Bilezik taşının boyutu ve ağız çapının küçük oluşu özgününde bir sarnıca ait olduğunu göstermektedir. Tek parça kireç taşından imal edilmiş olan sarnıç bileziği oldukça iyi durumda tespit edilmiştir. Yayındaki fotoğrafta taşın dairesel iç yüzeyinde, su çekilmesi sırasında oluşan ip aşınmaları görülür. Bilezik taşının dışa bakan yüzeylerinin üst kısmı, dışa çıkıntılı silmeyle sonlanır. Sarnıç bileziğinin ön yüzünde, iki sıra daire içine alınmış eş kollu bir haç motifi işlenmiştir (Şekil 20).

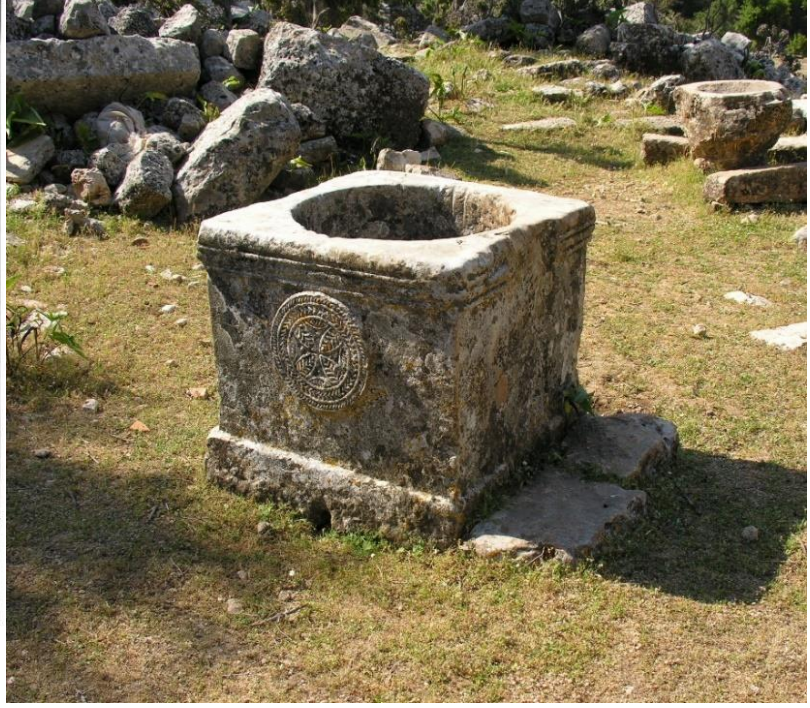
Şekil 21. Alakilise sarnıç bilezik taşı Şekil 22. Alakilise sarnıç bileziğinin görünümü

Bölgede bulduğumuz sarnıç bileziklerinden en iyi durumda olanı Alakilise yerleşimindeki kilisenin güney yanında bulunan sarnıca aittir. Sarnıç bileziği yaklaşık 66x66 cm. ölçülerinde 76 cm. kadar yüksekliğe sahip küp şeklindedir (Şekil 21-22). Taşın iç kısmı 48 cm. çapında daire planlıdır. Bilezik taşının dışa bakan yüzeylerinin altı ve üst kısmı dışa çıkıntı oluşturan dört sıra silme bulunmaktadır. Taşın doğu yüzü ortasında iki sıra yuvarlak şerit içinde dört kolu eşit haç motifi işlidir. Haçı kuşatan dairelerden dıştakinin yüzeyinde halat motifi, içtekinin yüzeyinde ise başak motifi işlenmiştir (Şekil 23). Bileziğin batı yüzü ortasında işlenmeden bırakılmış daire şeklinde, yüzeyden kabarık bir motif vardır. Bilezik taşının kuzey ve güney yüzü ortasında karşılıklı, 12 cm. genişliğinde 3 cm. kadar derinliği olan birer oyuk bulunur. Bu oyuklar sarnıçtan su çekmeye yarayan makara sistemine ait olmalıdır.

Alakilise'de kilisenin yanında bulunan sarnıçta su çekmeye yarayan makara sisteminin olduğu anlaşılmaktadır. Ancak Alakilise'deki sarnıcın makara sisteminin biçimi veya malzemesi hakkında veri bulunmamıştır. 6. yüzyıldan başka bir örnek bilinmemekle birlikte Bizans resim sanatında kuyu bileziği ve makara sistemini gösteren tasvirler vardır. Örneğin Ravenna St. Apollinare Nuovo Kilisesi'ndeki "Sarnıçlı Kadın Kuyu Başında" dini konulu mozaik resimde bir kuyu bileziği ve makara sistemi görülür¹⁸. Burada bir kuyu bileziğinin iki yanında birer demir bulunmaktadır ve üstte bu iki çubuk arasına makara yerleştirilmiştir (Şekil 31).

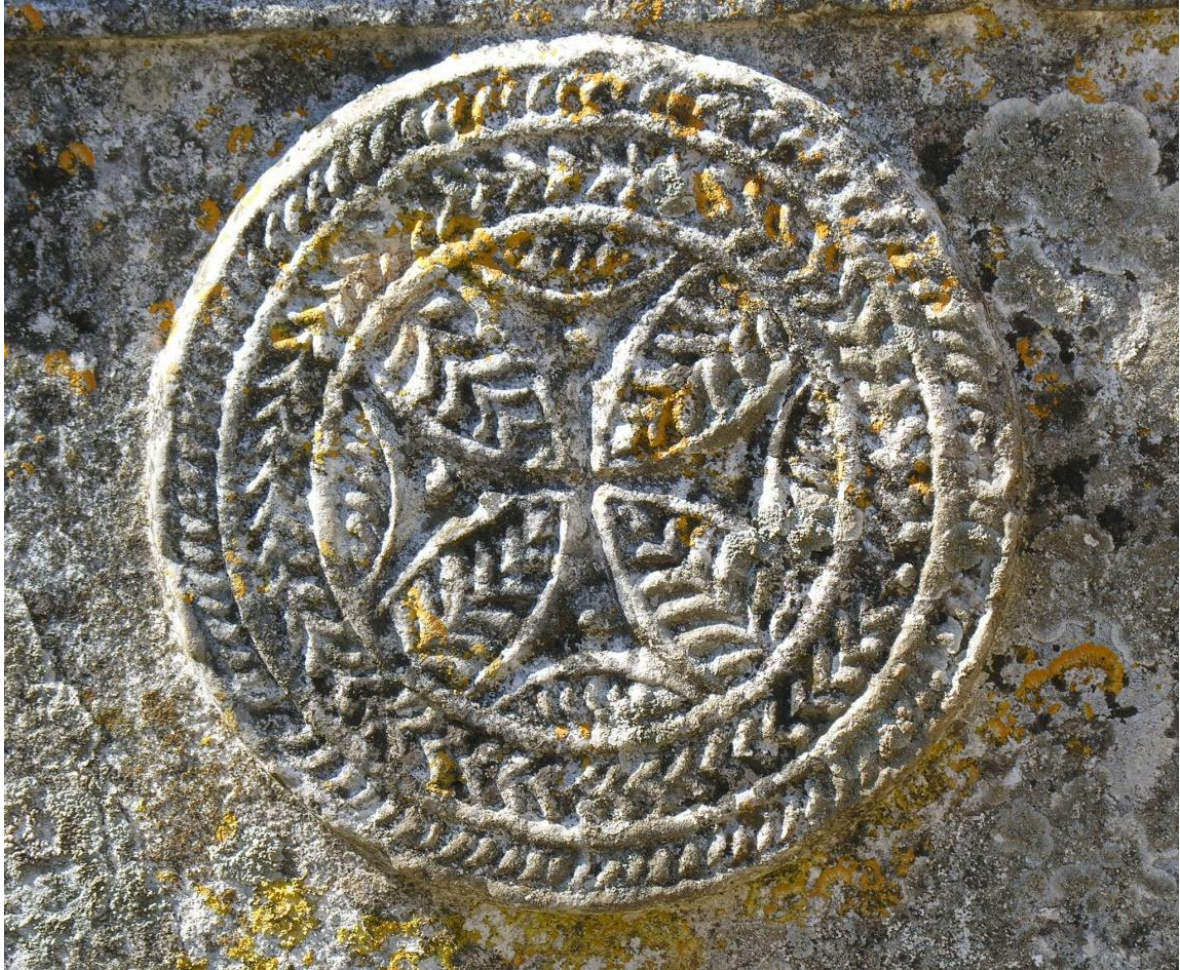
Şekil 23. Alakilise sarnıç bileziği, haç motifi

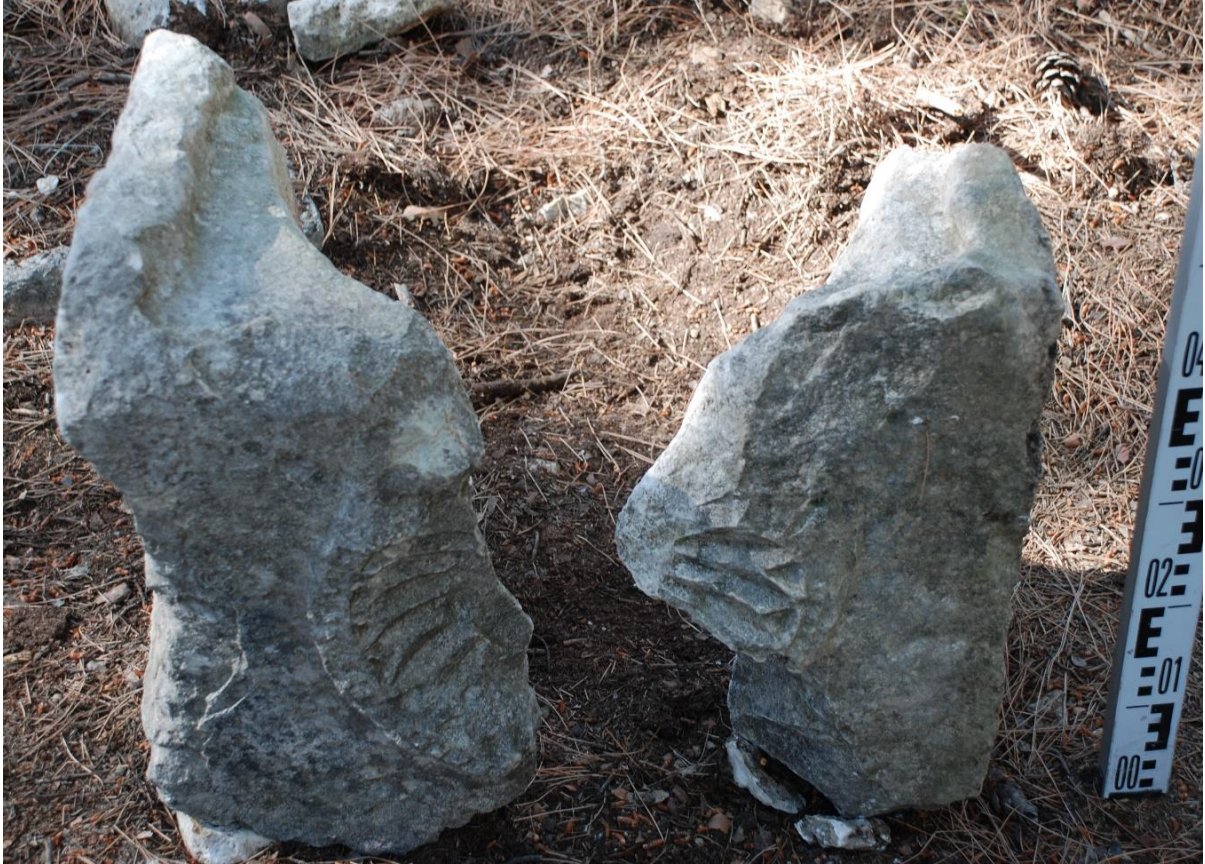
Şekil 24. Alaca sarnıç bileziğinin görünümü

Alaca, ortada küçük bir kilise, on kadar ev ve bir o kadar sarnıçtan oluşan küçük bir yerleşimdir⁷. Yerleşimde biri in situ diğeri kırık halde bulunan iki sarnıç bilezik taşı bulunmaktadır. Alaca yerleşkesinde bulunan birinci bilezik taşı kırılmış ve günümüze ancak iki parçası ulaşabilmiştir. Bileziğin birinci parçası 2016, ikinci parçası ise 2017 yılı yüzey araştırmamız sırasında bulunmuştur. Her biri yaklaşık 30x28 cm. ölçülerindeki kırık taş parçaları bilezik taşının iki köşesini oluşturmaktadır. Taşlar tamamlandığında dıştan 64x64 cm. kare, içten 46 cm. çapında dairesel formda olduğu anlaşılan bilezik taşı 52 cm. yüksekliğindedir (Şekil 24-26). Üst kısmında 3 cm. derinliğinde taş ya da ahşap bir kapak için oluk açılmıştır. Sarnıç bilezik taşının bir yüzünde büyük bir daire şerit içine alınmış, merkezden dışa doğru genişleyen geometrik bir motif işlenmiştir. Sarnıç bilezik taşının yan yüzlerinden birinde ortada daire içine alınmış dört kolu eş bir haç kabartması bulunmaktadır. Taş kırık olduğu için haçın yarısı kayıptır. Haç motifinin üst köşesinde kazınarak oluşturulmuş bir arslan motifi bulunmaktadır (Şekil 27-28).

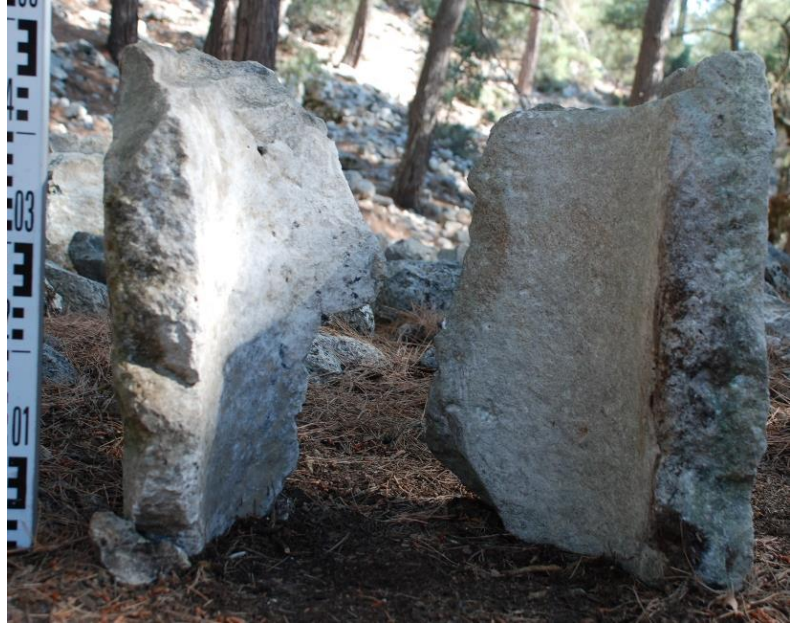
Şekil 25. Alaca sarnıç bileziği, restitüsyon çizimi Şekil 26. Alaca sarnıç bileziği iç görünümü

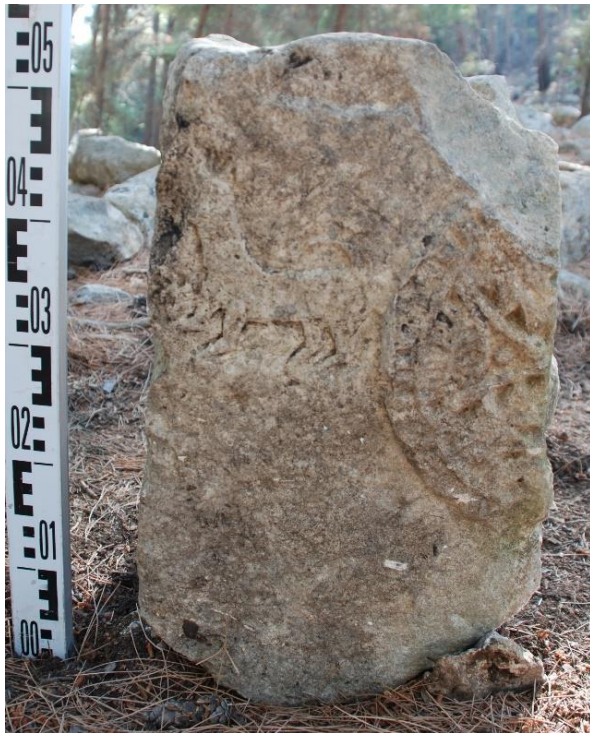
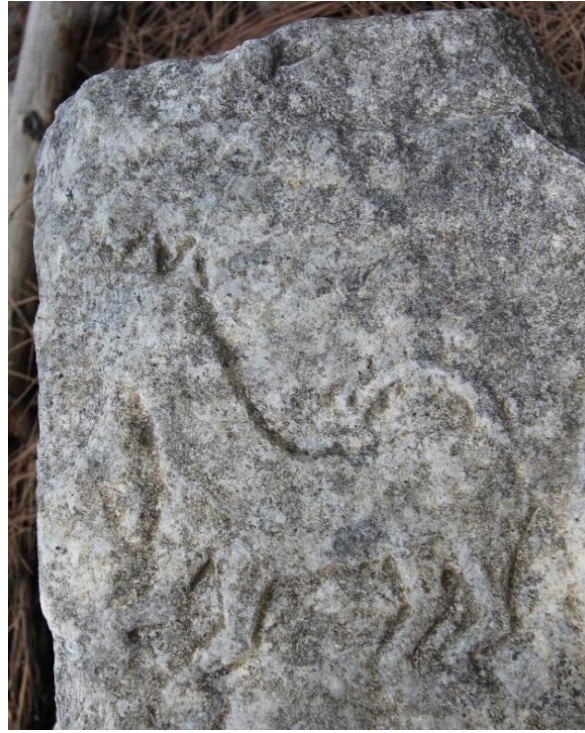
Şekil 27. Alaca sarnıç bileziği, yandan görünümü

Şekil 28. Alaca sarnıç bileziği, aslan motifi

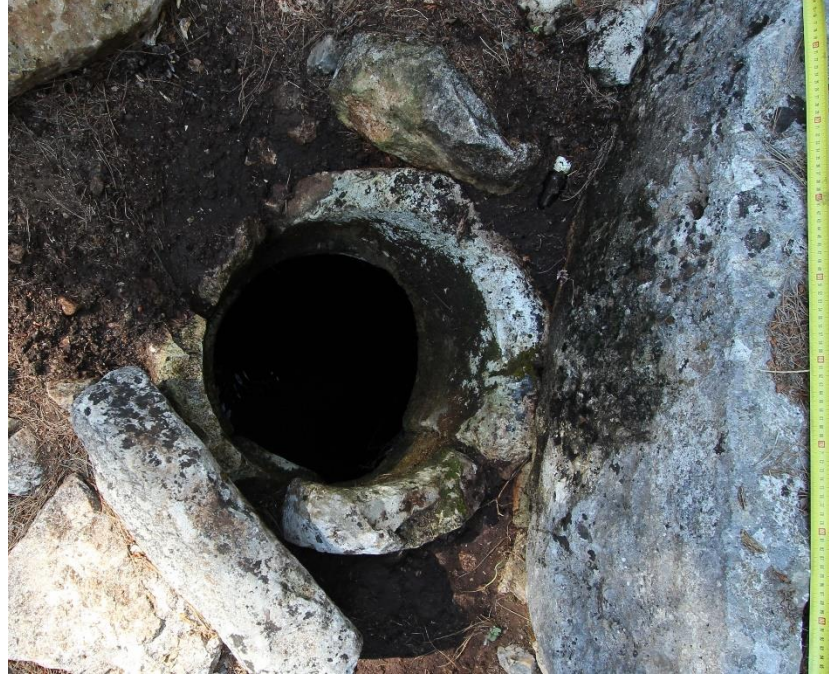
Şekil 29. Alaca sarnıç bileziğinin çizimi Şekil 30. Alaca sarnıç bileziğinin genel görünümü

Alaca yerleşkesinde bulunan in situ ikinci bilezik taşı, bir konut yapısının duvarı yanında yaklaşık 4 m. derinliğindeki sarnıcın ağız kısmındadır. Sarnıç bilezik taşı 54 cm. yüksekliğinde, içten 54 cm. ve dıştan 74 cm. çapında daire formundadır (Şekil 29-30). Bir tarafından ana kayaya yaslanmış olan sarnıç bilezik taşı, zeminin yükselmesiyle büyük ölçüde toprak altında kalmıştır. Üst kısmında kırıklar ve çatlaklar görülmekle birlikte iyi durumda günümüze ulaşmıştır.
