KAZAKİSTAN'DAKİ XIX YÜZYILIN SONU - XX YÜZYILIN BAŞINA AİT OLAN, TARİHİ DEĞER TAŞIYAN KONUTLARIN TİPOLOJİSİ, BATI KAZAKİSTAN ÖRNEĞİNDE

TIPOLOGY OF HISTORIC BUILDINGS, END OF THE 19TH CENTURY AND THE BEGINNING OF 20TH CENTURY, ON EXAMPLE OF WESTERN KAZAKHSTAN, ATYRAU CITY

The purpose of the study is to determine the current state of the streets Balgimbayeva and Isenova in Atyrau city, analyze historical stages of development, to identify issues and the importance of traditional structures of these streets, as well as to propose the protection of the city.

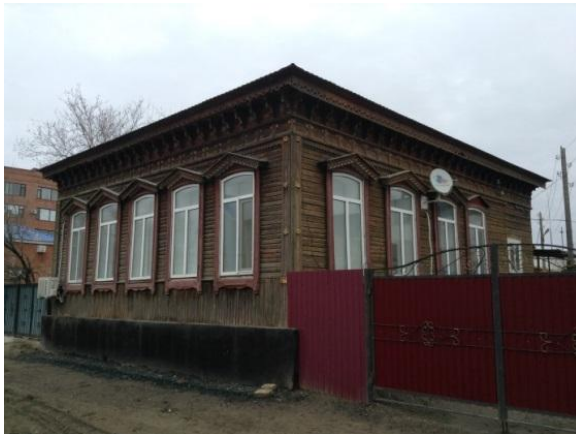
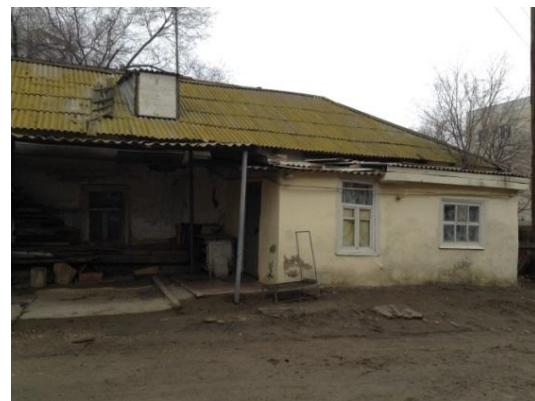
Resim 2. Balgimbayev cad. No56/1 ve No56/2

Tespit alanının genelinde bir arsada birkaç evin bulunduğunu görebiliriz. İki yada bodrum katlı, ahşap yada yanmış kerpiçten inşa edilen süslü evin hemen yanında çok basit tek katlı, tuğladan inşa edilen ev bulunmaktadır. Eskiden o büyük, süslü evlerde şehrin tüccarları, zengin vatandaşları yaşamaktaydı.

Yanımdaki küçük, basit evde ise kalfaları oturmuş. Zamanla Sovyet Hükümeti tüm bu evleri halka dağıttı ve Kazakistan bağımsızlığını aldıktan sonra evler şahısların üzerine geçti. Böylece bir avluda birkaç aile yaşamaktadır. Avluyu duvar ile bölerek kendine ayrı giriş kapı yapan sayısı çok az. Aynı avluda bulunan evlerin numarası 1, 2, 3 olarak bölünmektedir. Örneğin Balgimbayev cad. 56/1 diğer ev ise 56/2 olarak numaralandırılmış.

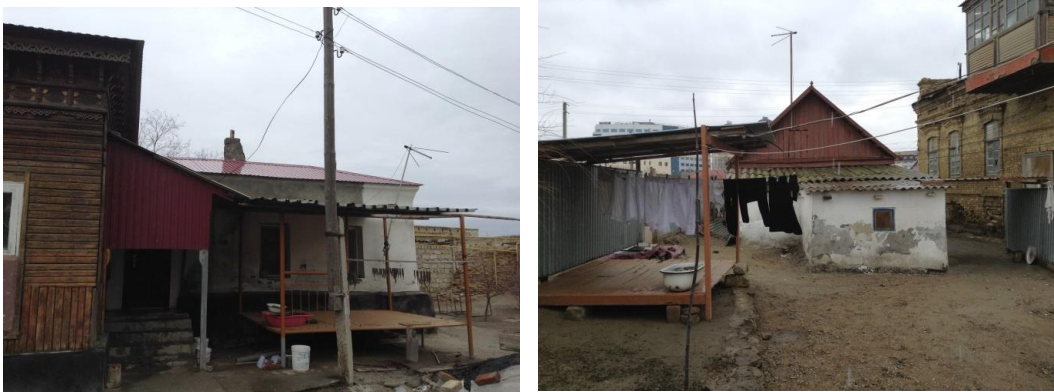
Bu günde evin avlusunda ‘Tapçan’ı’ görebilsek, o evin sahibi mutlaka Kazak ailesidir. Tapçan –evin avlusunda bulunan, yerden yükseklikte, tahtalardan kurulan bir alan. Alan büyüklüğü insana göre değişiyor. Yazın tapçan üstünde, gündüzleri ailece yemek yenilir, çaylar içilir akşamları ise uyunur.

Resim 7. Farklı evlerin avlusundan çekilen Tapçan görüntüsü

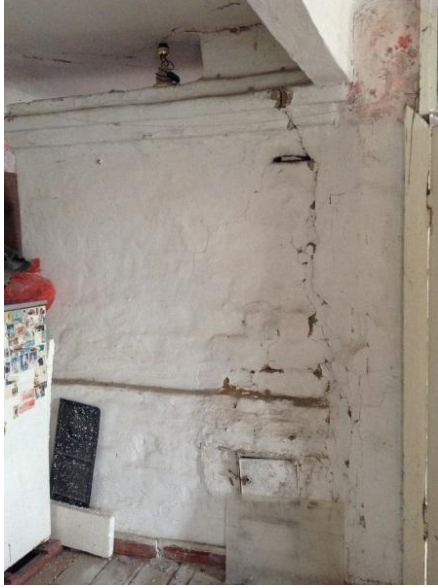
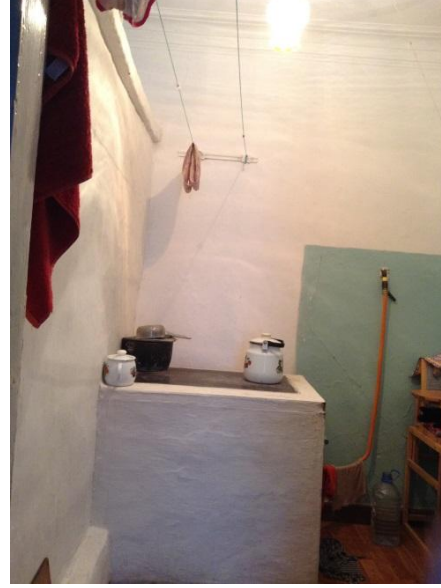
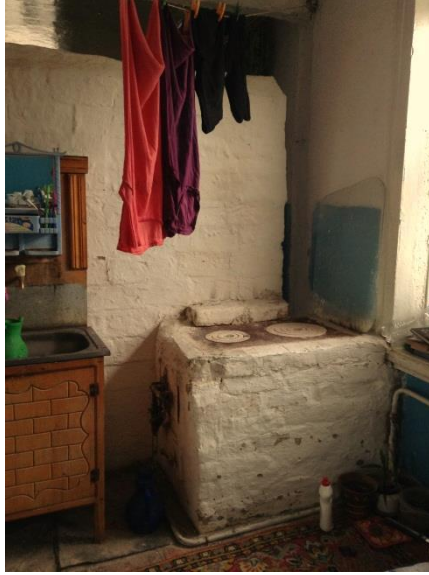
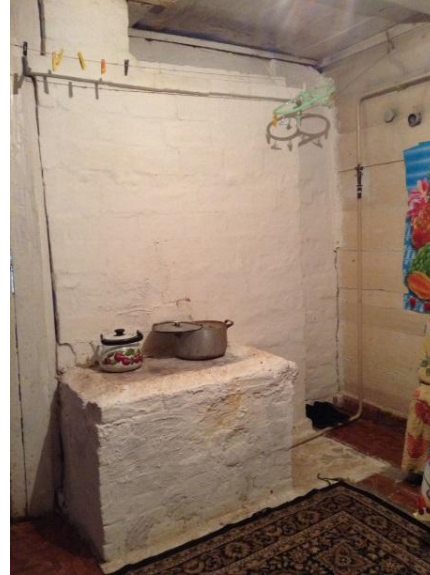
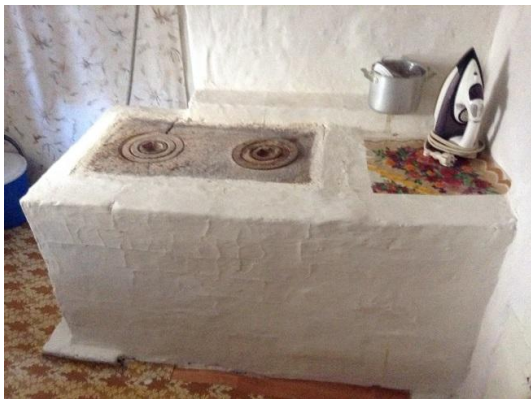
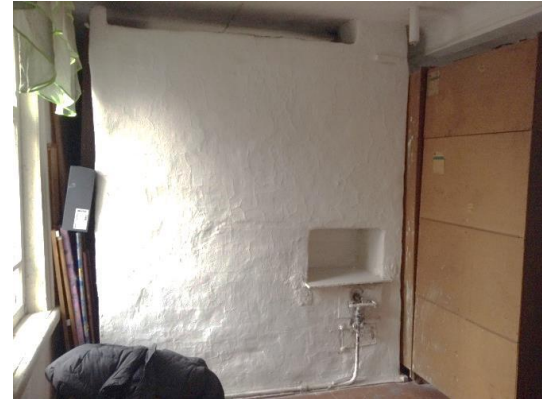
Resim 8. Farklı evlerden çekilen Soba tipleri
