Diz Eklem Protezlerinde Kullanılan UHMWPE Inset Bileşeni için Aşınma Durumunun Diz Eklem Protezi Aşınma Test Simülatörü İle İncelenmesi

Investigation of the Wear Condition for the UHMWPE Inset Component Used in Knee Joint Prosthesis with Knee Joint Prosthesis Wear Test Simulator

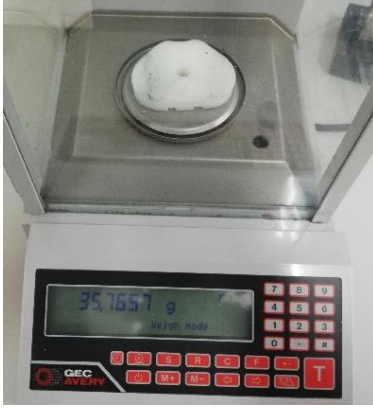
Şekil. 5 Hassas terazi ile kütle kayıplarının ölçümü

Diz eklem protezlerinde kullanım ömrünün belirlenmesinde protez bileşeninde meydana gelen yüzeysel kusurların yanı sıra aşınmaya bağlı olarak ortaya çıkan kütle kayıpları da önemli bir referans oluşturmaktadır. Bu nedenle test esnasında her bir milyon çevrim sonucunda hassas terazi ile UHMWPE insert bileşenindeki kütle kayıplar ölçüldü (Şekil 5).

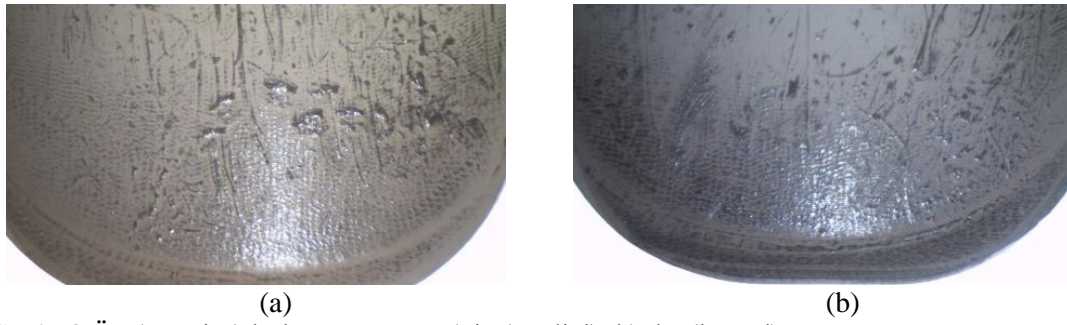
Şekil. 8 Ön (anterior) bölge aşınması; a) iç (medial), b) dış (lateral)

UHMWPE insert bileşeninin iç ve dış kondillerinin ön (anterior) bölgelerinden alınan mikroskop görüntülerinde belirgin aşınma izlerinin oluşumuna rastlandı (Şekil 8). Diz eklemine biyomekaniğinden kaynaklı olarak içe-dışa bükülme hareketi esnasında tibia eklemi geriye doğru kayma eğilimi göstermektedir. Bu davranış literatürde "femoral geri yuvarlanma" hareketi olarak adlandırılmaktadır. İçe-dışa bükülme hareket aralığının artışı ile aksel kuvvet ve öne-arkaya hareketinden kaynaklı olarak anterior bölgelere daha fazla yük binmektedir. Literatürde UHMWPE insert bileşenin aşınması üzerine yapılan çalışmalarda da iç ve dış kondillerin ön bölgelerinde deformasyonların meydana geldiği görülmektedir (Abdelgaied vd., 2011; Cheng ve Hsiao, 2010). Nitekim diz eklem protezlerinin sonlu elemanlar analizi sonucunda elde edilen verilerde de insert bileşeninin ön (anterior) bölgesinde eş değer gerilmelerin ve kontak basınç dağılımlarının yoğunlaştığını gösterdi (Şekil 9).

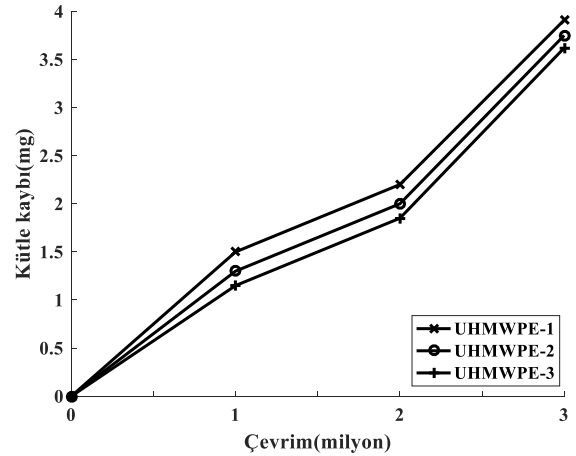
Şekil. 13 UHMWPE insert bileşen kütle kaybı

Diğer yandan meydana gelen partikül kopmaları sonucunda UHMWPE malzemesinde kütle kayıpları oluşmaktadır. Kütle kayıplarının bilinmesi de protez ömrünün belirlenmesinde önemli bir parametredir. Bu nedenle üç farklı UHMWPE malzemesinden, üç farklı çevrim sayısı sonucunda hassas teraziden alınan ölçümler sonucunda kütle kaybı maksimum 3.91 mg olarak ölçüldü (Şekil 13). Aşınmanın birinci aşamasında kütle kaybı ani ve değişken yükler ve bu yüklerle bağlı olarak oluşan yorulma ile hızlı bir şekilde artmaktadır. İkinci aşamada ise aşınan bölgelerdeki hem çukurcuk aşınmaların hem de çukurcuk aşınmasının oluşumunda önemli rol oynayan kılcal çatlakların giderek büyümesi sonucunda kütledeki kaybın giderek artışına sebep olmaktadır.

Son aşamada ise tekrarlı yüklerle bağlı yorumların artışı yüzey kusurlarındaki artışı daha fazla tetiklemekte ve kütle kaybı birinci ve ikinci aşamaya göre daha hızlı gerçekleştiği görülmektedir.

Sonuç olarak bu durum değişken olarak farklı eksenlerde sürekli uygulanan kuvvetlerin etkisi ile gerilmeler sonucunda kopan partiküllerin sayısında artış sonucunu ortaya çıkılmaktadır (Willing ve Kim, 2009; Wright ve Goodman, 2001).
