SAFRANBOLU KENTİNİN KONUT VE SİTE ALANLARININ YEŞİL ALAN DURUMLARININ SAPTANMASI

DETERMINATION OF SAFRANBOLU CITY HOUSING AND SITE AREAS GREEN FIELD STATUS

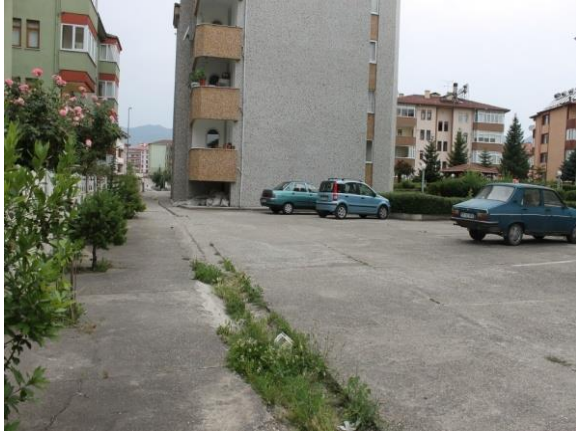
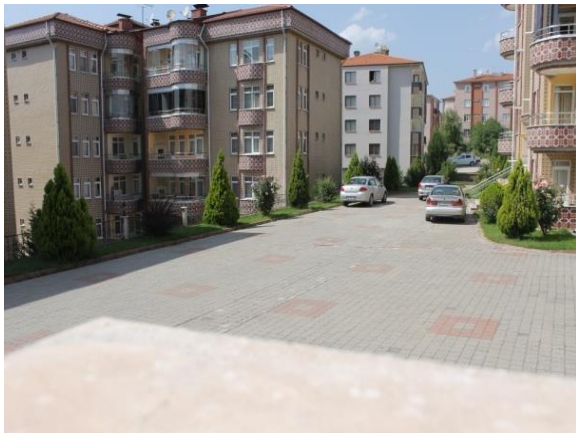
- Sitelere giriş-çıkış kontrolünü sağlamak amacıyla bulunması gereken güvenlik biriminin araştırma kapsamındaki sitelerden sadece %12'sinde bulunduğu,
- Sitelerin %72'sinde otopark mevcut olduğu ancak otopark alanının bu sitelerden sadece %36'sında yeterli miktarda olduğu tespit edilmiştir (Şekil 2a, b).

Şekil 2a. Çalışma alanından görüntüler (Özgürkent Sitesi).

Şekil 2b. Çalışma alanından görüntüler (Özgürkent Sitesi).

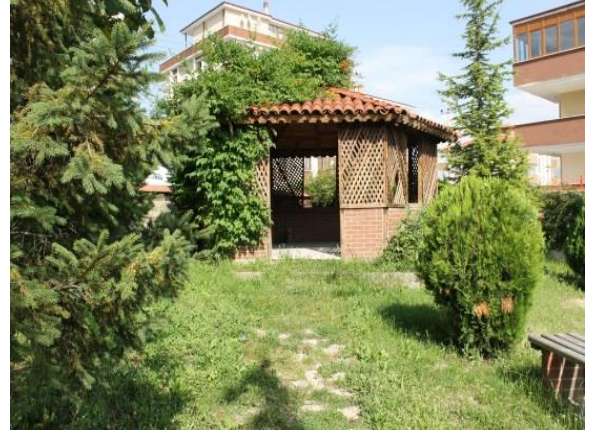
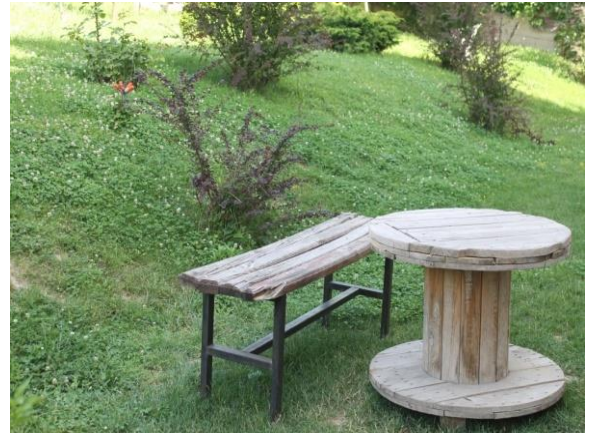
- Sitelerin sadece %43'ünde oturma ve dinlenme alanı bulunduğu (Şekil 3a, b), geriye kalan kısmında ise oturma ve dinlenme alanlarının yetersiz ve/veya bakımsız olduğu,
- Sitelerden sadece %22'sinde çocuk oyun alanı bulunduğu, ancak bu sitelerdeki çocuk oyun alanlarının da tamamına yakınının yetersiz olduğu tespit edilmiştir (Şekil 4a, b).

Şekil 3a. Çalışma alanından görüntüler (Tuğra Sitesi).

Şekil 3b. Çalışma alanından görüntüler (Tuğra Sitesi).

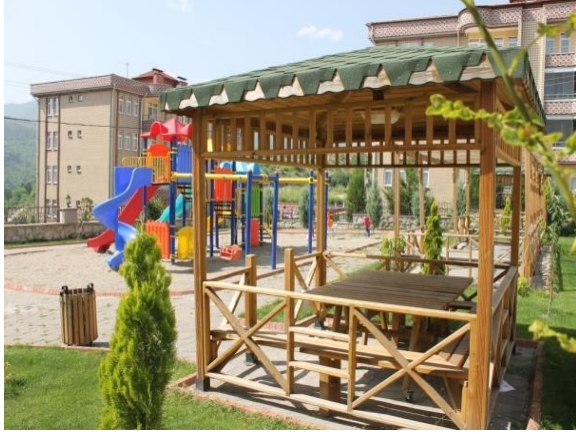
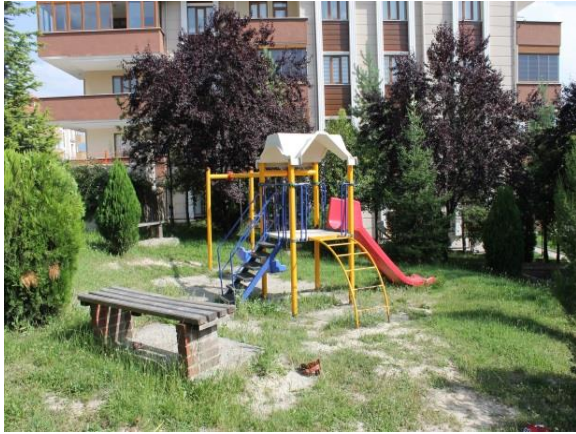
Şekil 4a. Çalışma alanından görüntüler (Ayvazkent Sitesi).

Şekil 4b. Çalışma alanından görüntüler (Ayvazkent Sitesi).

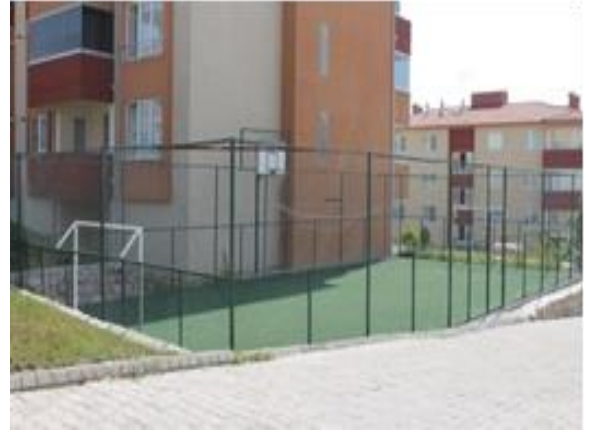
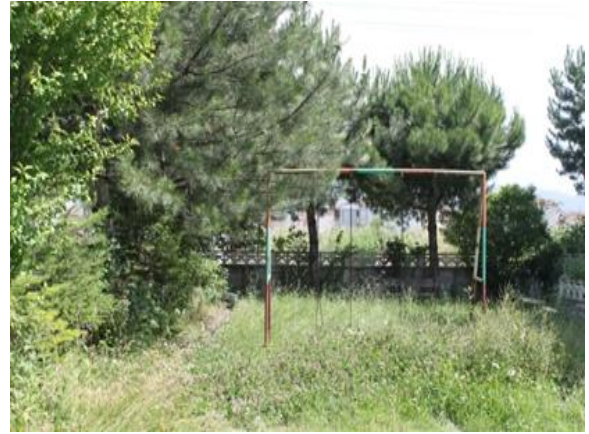
Şekil 5a. Çalışma alanından görüntüler (Kanyon Evleri).

Şekil 5b. Çalışma alanından görüntüler (Kanyon Evleri).

- Sitelerden yalnızca %5'inde spor alanı mevcut olduğu (Şekil 5a, b),
- Yapılan bitkisel düzenlemeler (fonksiyonel ve işlevsel) özelliklerine göre değerlendirildiğinde ise sitelerin yalnızca %19'unda yeterli düzeyde olduğu tespit edilmiştir (Şekil 6a, b).

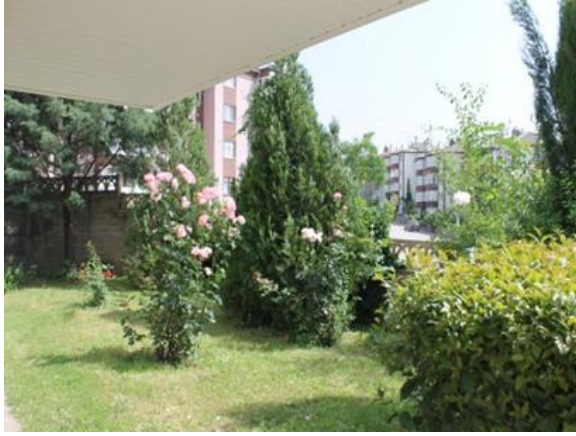
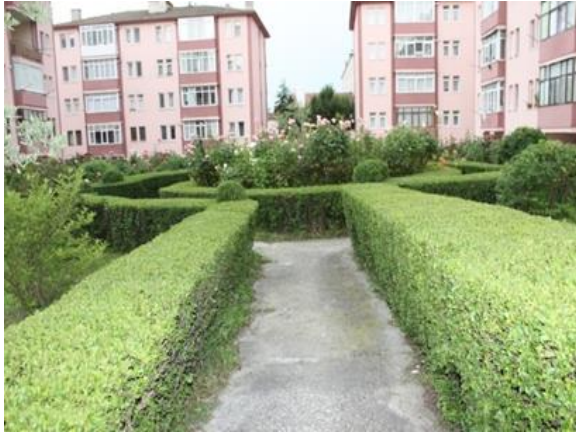
Şekil 6a. Çalışma alanından görüntüler (Ayhan Sitesi).

Şekil 6b. Çalışma alanından görüntüler (Ayhan Sitesi).

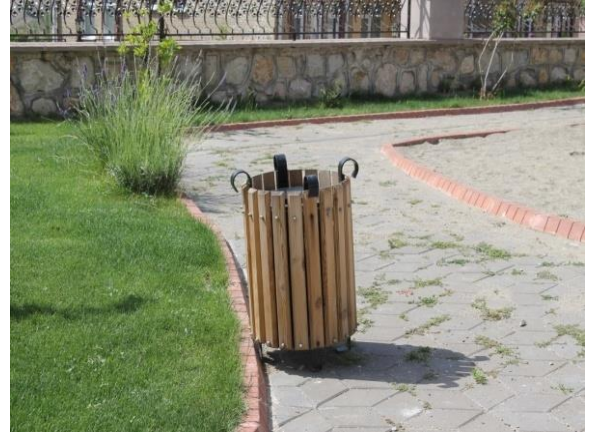
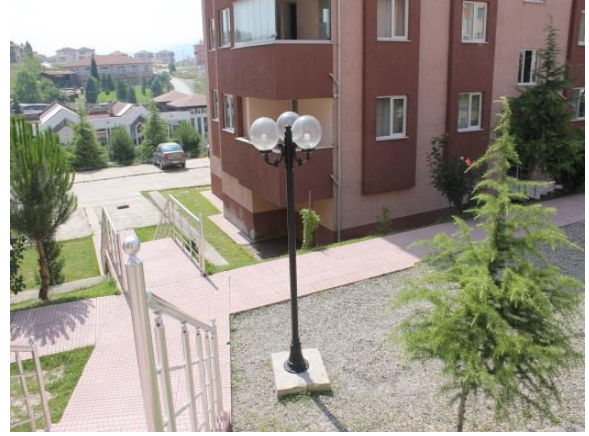
- Sitelerde peyzaj donatı elemanlarının genelde kullanılmaya çalışıldığı (Şekil 7a, b), buna göre de sitelerin %65'lik bir kısmında uygulandığı tespit edilmiştir.

Şekil 7a. Çalışma alanından görüntüler (Emre Sitesi).

Şekil 7b. Çalışma alanından görüntüler (Emre Sitesi).
