ALMAN ÇEŞMESİ VE SULTANAHMET ÖRME DİKİLİTAŞI'NA AİT METAL YAPI ÖĞELERİNİN KONSERVASYON UYGULAMALARI

SEDA TULGAR
M.A., Uzm., Konservatör
sedatulgar@gmail.com

CONSERVATION TREATMENTS OF SULTANAHMET ASHLAR OBELISK AND GERMAN FOUNTAIN'S ARCHITECTURAL METALWORKS

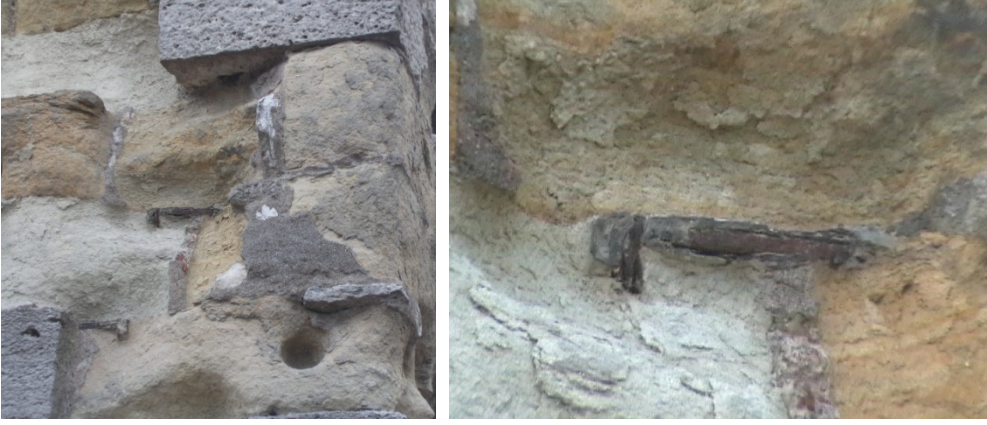
sonuçları değerlendirilmiştir. Restorasyon öncesi Örme Dikilitaş üzerinde metal malzeme olarak sadece taşların birbirine bağlanmasını sağlayan demir kenetler görülmekteydi (Fig 3.). Elde edilen görsel veriler ve incelemeler neticesinde, demir kenetlerin paslanması, donma erime döngüleri ve tuzların tekrar kristalleşmesinden kaynaklanan mekanik baskılar neticesinde taş yüzeylerde erozyonlar hatta çatlama, kırılma ve kayıplar gibi ağır hasarlar bulunmaktaydı.

Sultanahmet Örme Dikilitaş'ında kullanıldığı görülen demir kenetlerin tamamı üzerinde yoğun pas oluşumu bulunmaktaydı. Metal özü sağlam durumda kalan kenetlerin yüzeylerindeki pas oluşumu kontrollü bir şekilde mekanik olarak temizlenmiştir. Temizlik uygulamaları tamamlanan demir kenetler aseton ile yıkandıktan sonra %3'lük Tannik Asit sürülerek koruma altına alınmıştır.

Fig. 3 Dikilitaşın üretiminde statik olarak sağlamlığını sağlamak için kullanılan demir kenetlerin KD cephesinden görünümü (S. Tulgar).

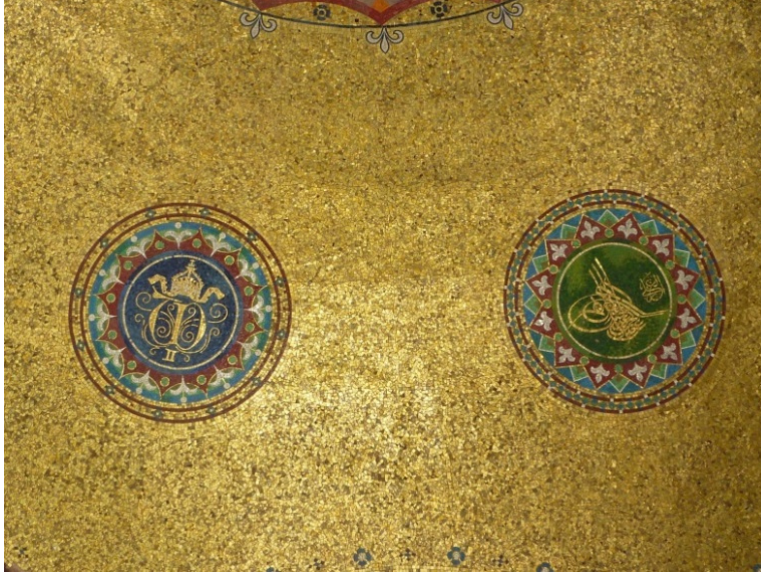
üzerindeki pandiflerde birer madalyon bulunur (Fig 6-7). Dördünün içinde yeşil zemine II. Abdülhamid tuğrası, diğer dördünün içinde Prusya mavisine II. Wilhelm'in simgesi olan "W harfi" altında II sayısı konulmuştur.

Fig. 6 Sütunları birbirine bağlayan kemerlerin üzerindeki pandiflerde bulunan madalyonlar (S.Tulgar).

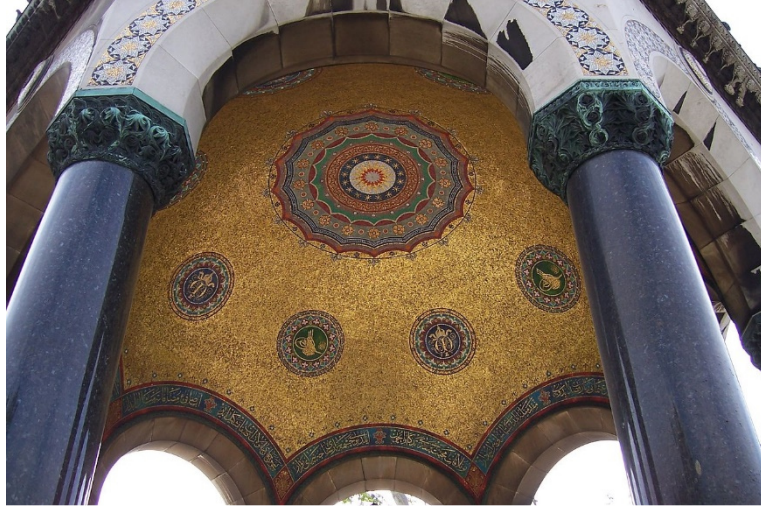
Alman çeşmesi, ne heykelli Avrupa çeşmelerine ne de Osmanlı meydan çeşmelerine benzer. Yüksek bir taban üzerine oturtulmuş, sekizgen planlı bir yapıdır. Su haznesinin üzerinde sekiz sütunun taşıdığı bir kubbe yer alır. Sütunları birbirine bağlayan kemerlerin

Fig. 7 Su haznesinin üzerinde sekiz sütunun taşıdığı kubbe (www.unutulanistanbul.com).

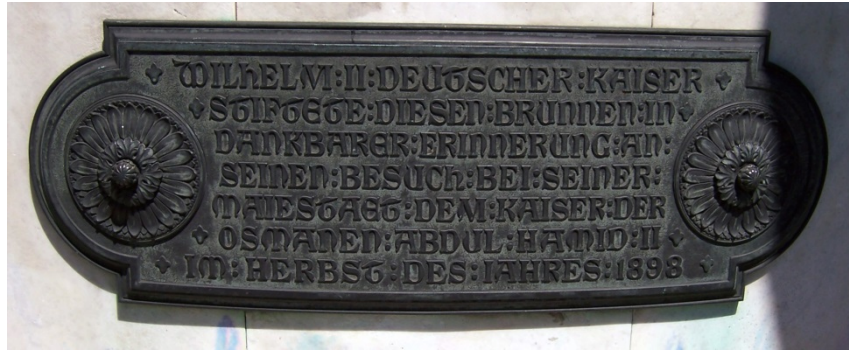
Koyu yeşil renkte kolonların taşıdığı görkemli bir kubbe ile örtülü çeşmenin tunç kitabesinde Almanca olarak "Alman Kaiser'i Wilhelm II 1898 yılı sonbaharında Osmanlıların hükümdarı haşmetli Abdülhamid II nezdinde ziyaretinin şükran hatırası olarak bu çeşmeyi yaptırdı" yazmaktadır(Fig 8.).

Fig. 8 Çeşmenin tunç kitabesi (tr.m.wikipedia.org).

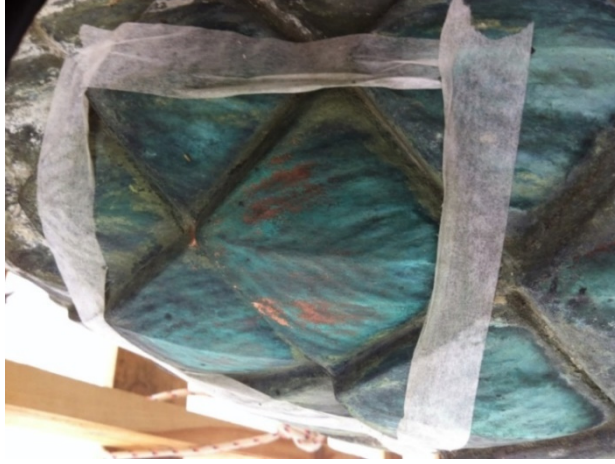
Fig. 9 Alman eşmesi'nin metal kubbesinin alt kısmında konservasyon uygulamaları denemeleri. (S.Tulgar).

Yapıya ait metaller üzerinde mekanik temizlik yöntemlerini seçerken malzemenin cinsine göre yöntem belirlemenin dışında, seçilen uygulamaların aynı zamanda diğer yapı malzemelerine zarar vermemesi ve bunları tekrar kirletmemesi şeklinde olmasına dikkat edilmiştir. Örneğin bakır kubbeler genellikle atomize su ile fırçalanarak temizleme sonrasında atmosfer şartlarına göre koruyucu malzeme ile kaplandığı bilinmektedir. Alman çeşmesi bakır kubbesinin temizliğinde atomize su yönteminin seçilmesi uygun görülmemiştir. Çünkü korozyon, kir ve kuş pisliklerinin altında oluşan patina tabakası çok zayıftır, geçmişte koruyucu nitelikli patinasyon yapılmış olabileceği düşünülmektedir ve ayrıca yıkama esnasında akan kirlerin, pisliklerin ve korozyonun, gözenekli taş cephe yüzeyine zarar verebilme, kirletme riski vardır. Bu yüzden her yapı kendi yapı malzemeleri ve durumu göz önünde bulundurularak restore edilmeli, mimari elemanlara uygulanacak temizlik ve konservasyon yöntemleri yine yapının diğer malzemeleri de dikkate alınarak seçilmelidir. Alman Çeşmesi'nde yoğun pas oluşumu görülen demir kenetler öncelikle kontrollü bir şekilde mekanik yollarla temizlenmiştir. Demir her zaman çekirdeğine dönmeye çalışan bir metal türüdür. Bu sebeple mekanik temizlik uygulaması tamamlanır tamamlanmaz korucuyu olarak %3'lük Tannik Asit sürülmüş olup diğer bakır ve bakır alaşımlı metal öğeler üzerine Incralac ile koruma uygulaması yapıp konservasyon uygulamaları tamamlanmıştır.

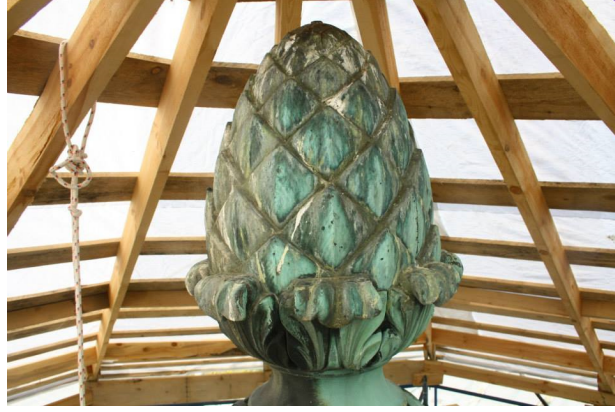
Alman Çeşmesi'ne ait metal öğelerle ilgili görsel inceleme çalışmalarının ardından teşhis aşamasında görülen metal öğelerin içerdiği elementlerin tespiti için tahribatsız bir yöntem olan XRF analizi yapılmış ve sonrasında bozulmuşluk durumları ve eksik, kırık, çatlak vs kısımları tespit edilmiştir (Tablo. 1-2). Tüm bu tespitler, uygulanacak konservasyon uygulamalarının metodolojisini belirlemede önemli basamaklardır (Fig. 9-13).

Fig. 10 Alman eşmesi'ndeki metal kubbenin konservasyon uygulamaları öncesi hali (S.Tulgar).

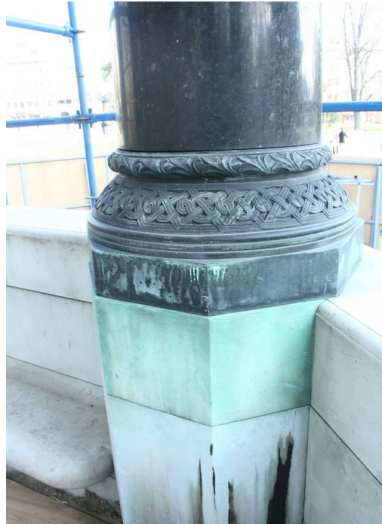
Fig. 11 Alman eşmesi'ndeki metal sütun bileziklerinin konservasyon uygulamaları öncesi (S.Tulgar).

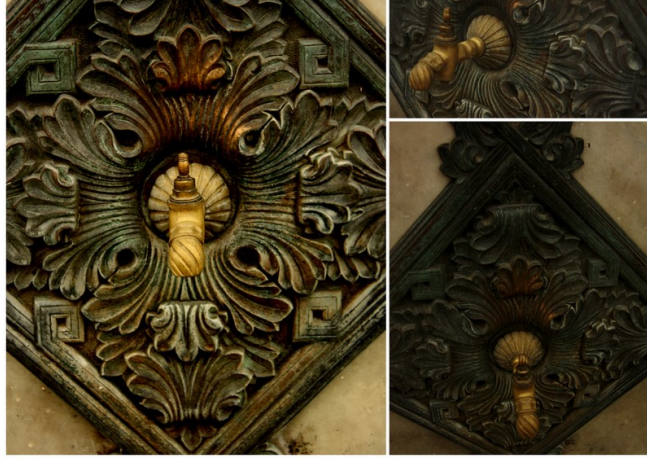
Fig. 12 Alman Çeşmesi'ndeki metal öğelerin konservasyon uygulamaları öncesi (duslerdeenizi.blogspot.com).

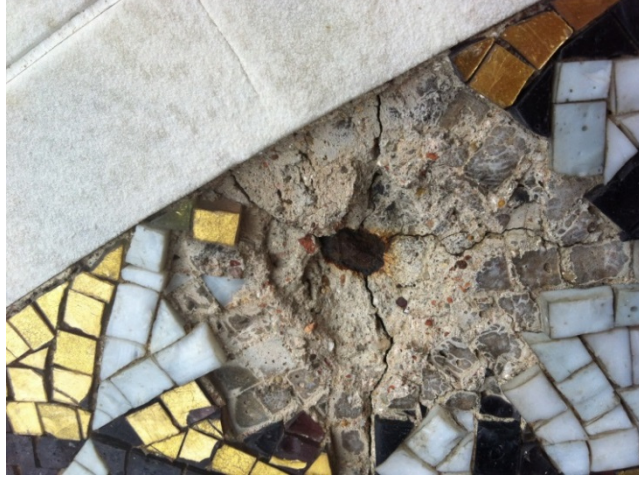
Fig. 13 Alman Çeşmesi'ndeki metal kenetlerin konservasyon uygulamaları öncesi (S.Tulgar).

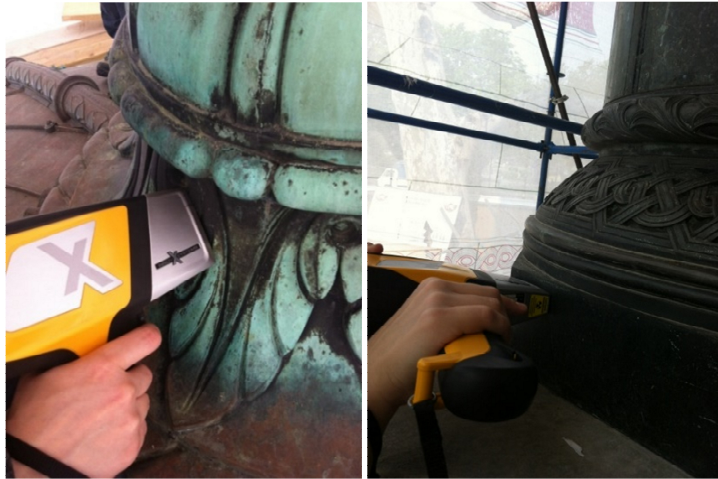
Fig. 14 Alman Çeşmesi'nde bulunan metal yüzeylerin XRF Analizi çalışmaları ,sol foto. (S.Tulgar).

Fig. 15 Alman Çeşmesi'nde bulunan metal yüzeylerin XRF Analizi çalışmaları ,sağ foto. (S.Tulgar).

Teşhis aşamasında, Alman Çeşmesi için yapılan XRF Analizi sonucunda elde edilen veriler doğrultusunda, malzeme yüzeyine zarar vermeden, sadece hasar yaratan ya da estetik olarak metale zarar veren etkenlerin, kirlerin, kuş pisliklerinin ve korozyonların yapıdan mekanik yollarla uzaklaştırılmasına karar verilmiştir (Fig. 14-15). Ayrıca metal yüzeyler üzerinde önceden herhangi bir koruyucu özellikli malzeme kullanılmadığı anlaşılmamıştır. Uygulanacak olan mekanik temizlik yönteminin seçimi, metalin türüne, çevresinde bulunan malzemelerin durumuna, uzaklaştırılacak olan kirliliğin ve korozyonun türüne ve miktarına bağlıdır. İlke olarak özellikle de çok geniş alanlarda, tam olarak zararsız ve kesin sonuç almak için tercih edilecek temizleme yönteminin uygun olup olmadığı her zaman görünmeyen ve küçük bir alanda kontrol edilmelidir. Genel olarak Alman Çeşmesi'ne ait metal öğeler korozyonun sebebiyet verdiği fiziksel bozulmalara uğramamıştır.
