MARDİN HACI SADIK AĞA -SÜRUR- HANI VE (GÜMRÜK) ÇARŞISI*

THE MARDİN HACI SADIK AGA SURUR HAN AND GUMRUK CHARSHI

Zekai ERDAL**

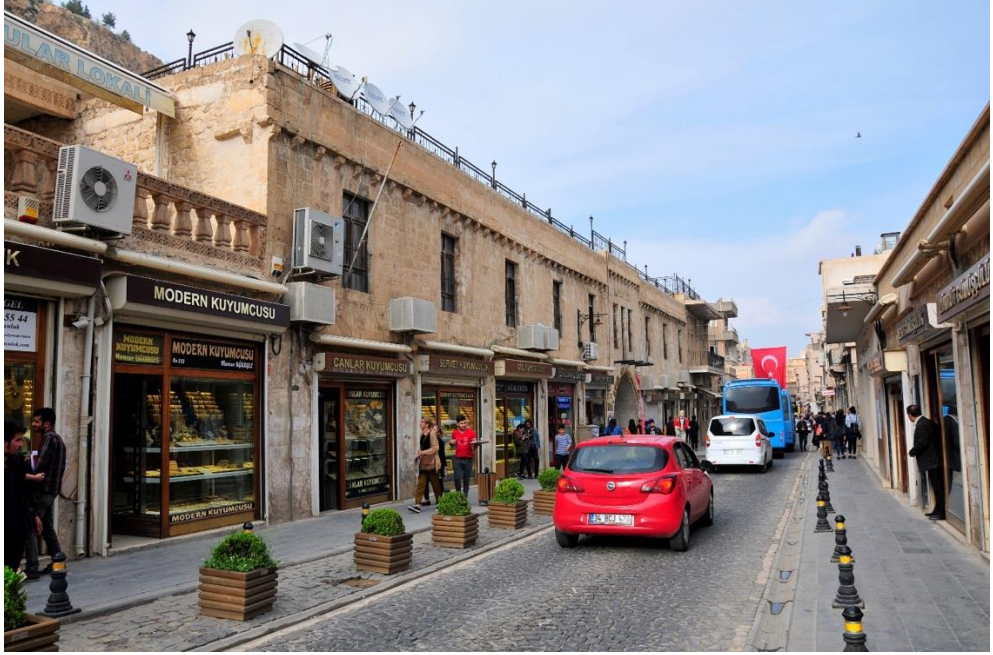
Fotoğraf 2. Hacı Sadık Ağa Hamı Güneybatıdan Görünüşü

Hanın ana caddeye bakan cephesinde üst kat pencerelerinin hemen üst kısmında alttan mukarnaslı birer konsolla taşınan ve fazla derin olmayan bir saçak güney cephe boyunca uzanmaktadır (Fot. 2-3).

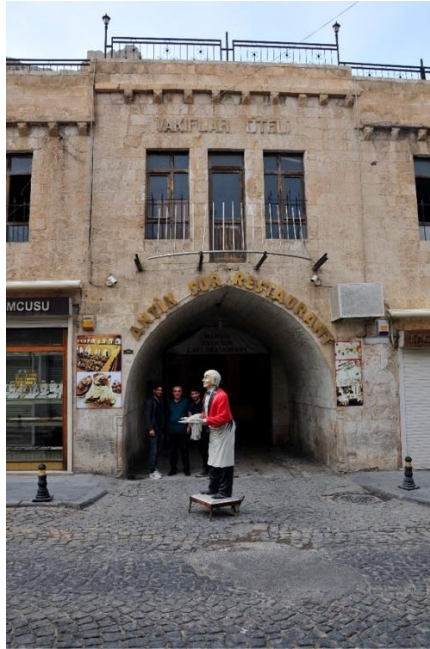
Fotoğraf 3. Hacı Sadık Ağa Hamı Güney Cephe Giriş Eyaamı

Ana caddeye bakan güney cephenin ortasındaki dikdörtgen şeklindeki eyvandan yapıya ulaşılmaktadır. Giriş 9.12X3.90 m ölçülerinde olup sırt sırta vermiş iki eyvandan oluşmaktadır. Sokağa bakan eyvan beşik tonozlu iken; avluya bakan kısmı ise çapraz tonoz örtülüdür. Her iki bölüm ortadaki bir sivri kemer kapı ile birbirinden ayrılmaktadır. Sokağa bakan eyvanın her iki yanında kuzey-güney yönünde uzanan dikdörtgen forma sahip ve aynı yönde uzanan beşik tonoz örtülü beşer adet dükkan bulunmaktadır. Dükkanlar 3.32 ile 4.87 m arasında değişen derinliklere; 2.28-2.82 m arasında değişen genişliğe sahiptirler (Çiz. 1-2; Fot. 3-4-6).

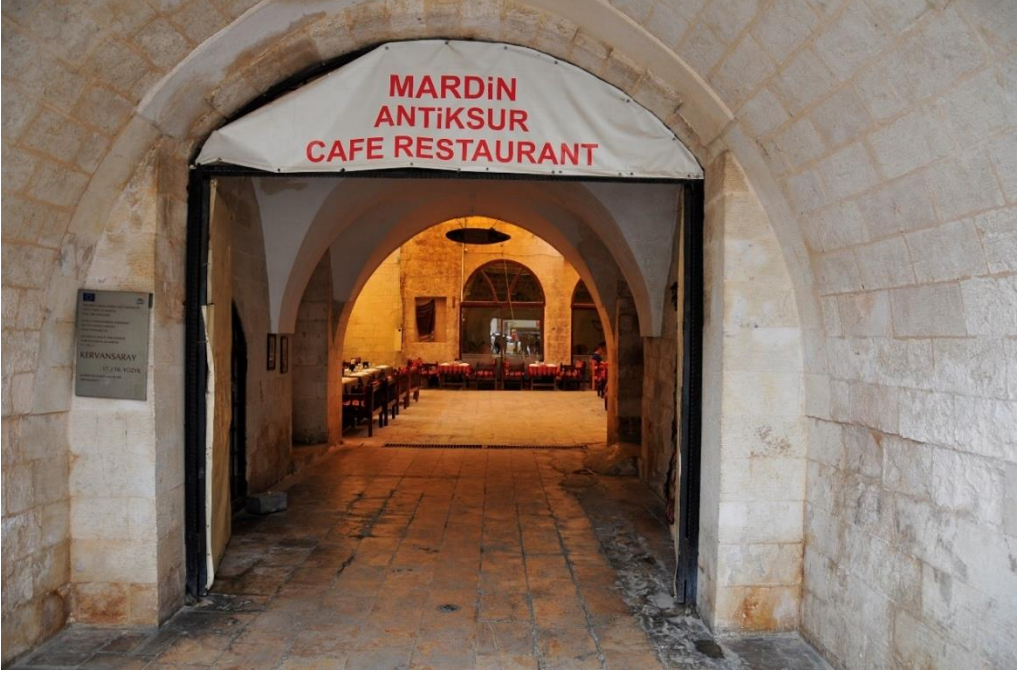
Fotoğraf 4. Hacı Sadık Ağa Ham Giriş Kapısı

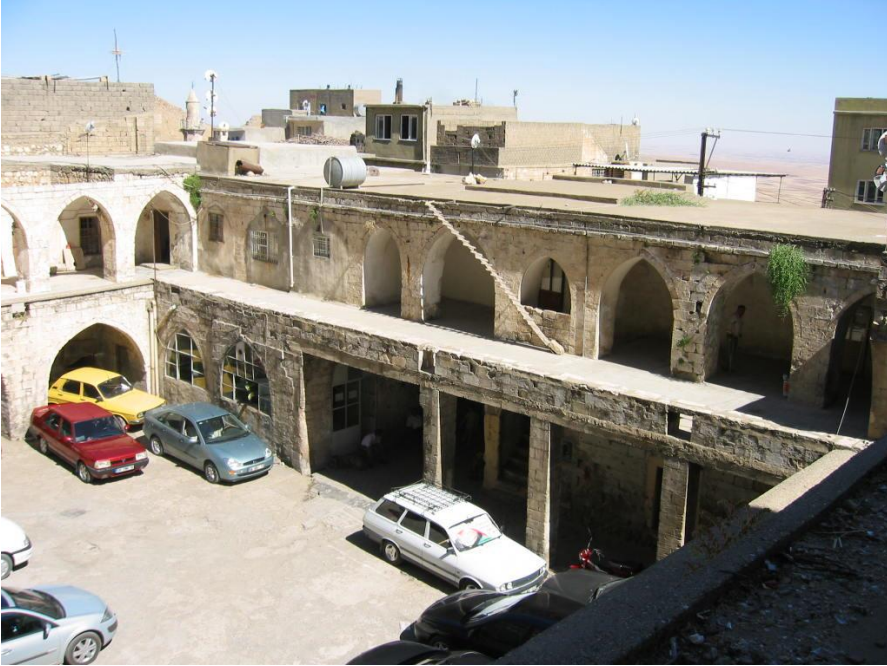
Fotoğraf 5. 2004 Yılı Güney Kanadının Görünüşü (F. Yersel'den)

Ana caddeye bakan beşik tonoz örtülü eyvandan, sivri kemerli kapı vasıtasıyla avluya açılan çapraz tonoz örtülü ikinci eyvan ile avluya geçilmektedir. Caddeye bakan eyvanın doğu ve batı duvarının yanında günümüzde mevcut olmayan birer seki var imiş. İkinci eyvanın doğu ve batı duvarında üç yönünde dikdörtgen niş olan ve 1.70 m derinliğinde birer küçük eyvan daha vardır (Çiz. 1-2; Fot. 5-6).

Avlu 21.05X11.95 m olup doğu-batı yönünde uzanan dikdörtgen bir plana sahiptir. Avlu orijinalde dört yönden revakla kuşatılmışken günümüzde sadece güney ve doğu yöndeki revaklar mevcuttur. Kuzey ve batıdaki odalar bozularak revak şekline dönüştürülmüştür. Revaklar kare payelere oturan sivri kemerlerin taşıdığı çapraz tonozlarla örtülüdür. Orijinalde doğu ve batıdaki revaklar üç bölümlü iken kuzey ve güneydeki revaklar ortadaki eyvanlar ikiye ayrılmış olup üçer bölümlüydü. Günümüzde ise revak düzenlemesi orijinalinden uzak bir haldedir. Avluyu kuşatan revaklarda, giriş eyvanının batısındaki iki basamaklı bir merdiven ile çıkılan bir seki olduğu eski planında görülmektedir. Ancak bugün bu seki mevcut değildir (Çiz.-1-2; Fot. 5-6-7-12-13-14).

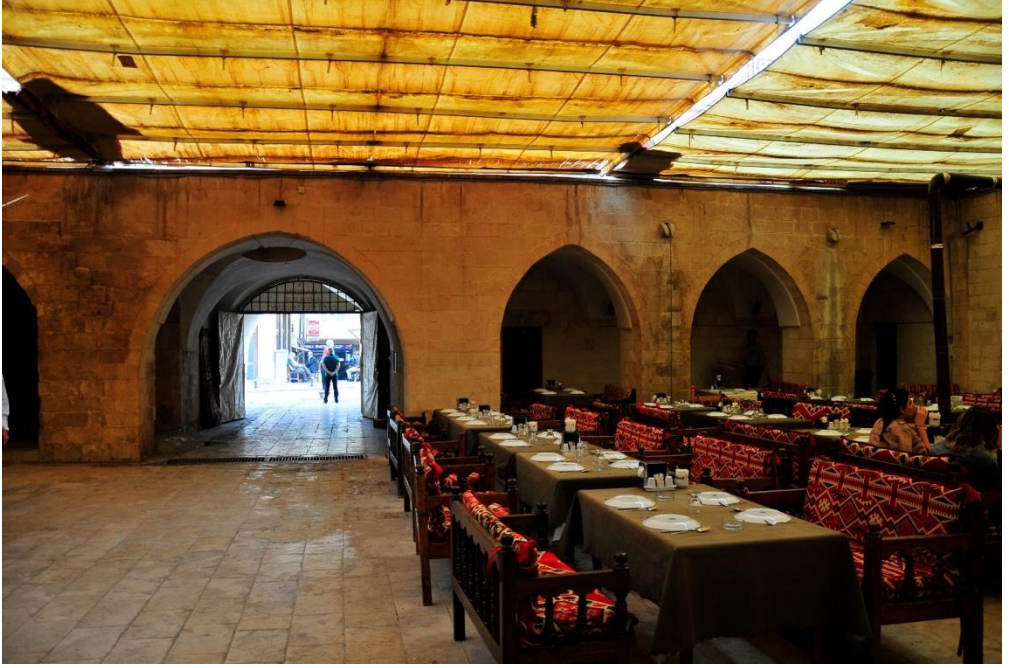
Fotoğraf 6. Hacı Sadık Ağa Hamı Zemin Kat Güney Kanadı

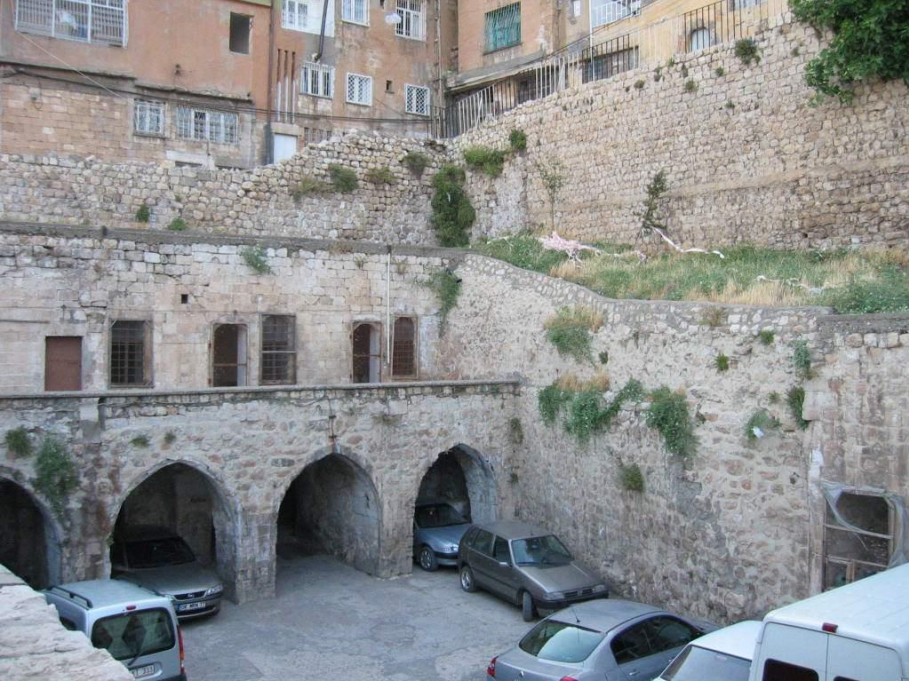
Fotoğraf 9. 2004 Yılı Kuzeybatı Kanadı (F. Yersel'den)

Günümüzde mevcut olmayan ancak orijinalde girişin tam karşısındaki beşik tonoz örtülü eyvan, avluya doğru taşıntı yaparak kuzeydeki revak düzenlemesini bozmuştur. Eyvanın avluya bakan açıklığı 1920 yılından önceki bir zaman diliminde basık kemerli üç pencere ile örülerek kapatılmıştır. Odaya dönüştürülen eyvana giriş-çıkış, doğu ve batı duvarındaki kapılar ile sağlanmakta idi (Çiz. 1-2; Fot. 9-10-12-13).

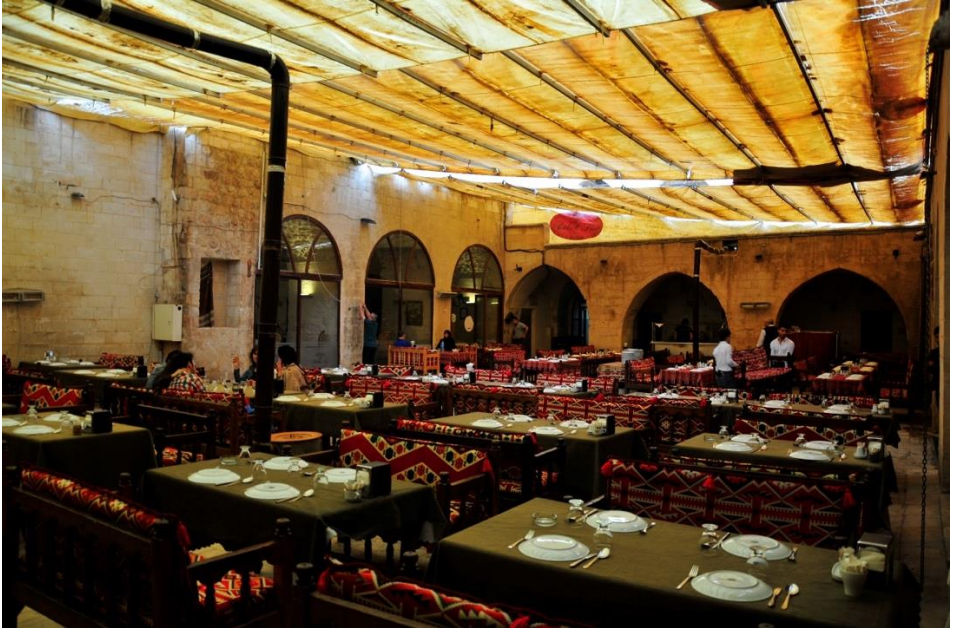
Fotoğraf 13. Hacı Sadık Ağa Hanı Zemin Kat Avlunun Kuzeydoğu ve Doğu Kanadı

Orijinalde kuzey kanatta ise ortadaki ana eyvanın her iki yanında aynı formda düzenlenmiş üçerden altı adet oda görülmektedir. Odalardan doğu ve batı köşedekiler doğu-batı yönünde diğerleri ise kuzey-güney yönünde uzanan dikdörtgen bir plana sahiptir. Üzerleri de aynı yöndeki beşik tonoz örtüye sahiptir (Çiz. 1; Fot. 13).

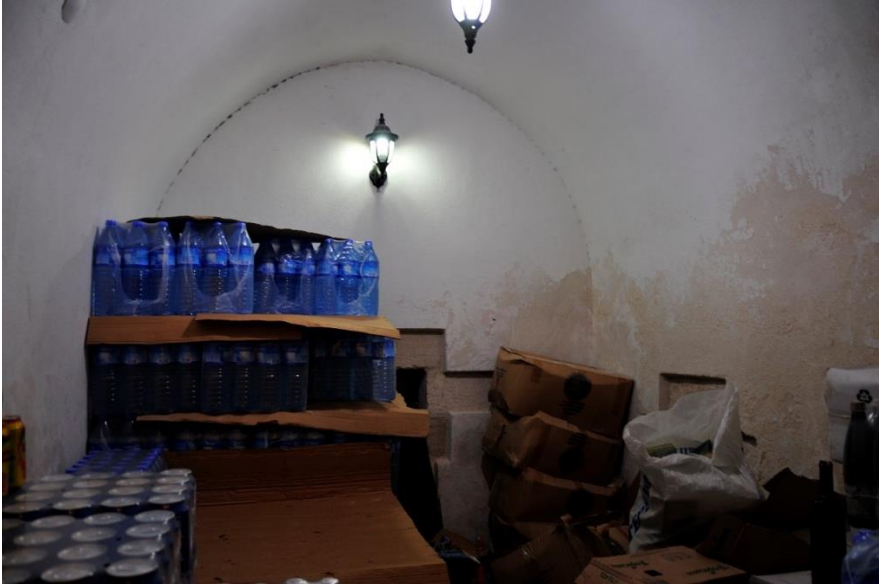
Fotoğraf 15. Hacı Sadık Ağa Hanı Zemin Kat Odalarının Güney Duvarı

beşik tonoz ile örtülmüştür. Kuzeydoğu köşedeki mekanın girişi köşeye denk gelmesi nedeniyle koridor şeklinde bir görünüm almıştır. Kuzeybatı köşedeki mekan ise doğu-batı yönünde uzanmaktadır. Mekanın üzeri de aynı yönde uzanan bir beşik tonoz ile örtülüdür (Çiz. 1-2; Fot. 15).

Orijinal plana göre avlunun doğu ve batı kanadında beşer mekan sırlanmaktadır. Mekanlardan sadece güneybatıdaki kuzey-güney yönde iken, diğerleri doğu-batı yönünde uzanan dikdörtgen bir forma sahiptir. Mekanların üzerleri de aynı yönde uzanan beşik tonoz ile örtülüdür. Bu mekanlardan kuzeyden itibaren ikincisi eyvan şeklindedir (Çiz. 1; Fot. 15).

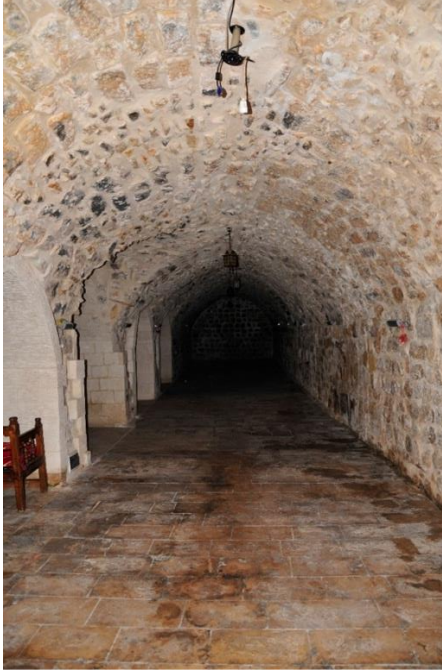
Fotoğraf 17. Hacı Sadık Ağa Hanı Zemin Kat Batı Ahır

Tüm odalar düz lentolu birer kapı ile revaklara açılmaktadır. Avlunun doğu ve batı kanadında ve odaların arkasında kuzey-güney yönünde ve boydan boya uzanan dikdörtgen formda birer ahır bulunmaktadır. Yaklaşık olarak 24.00X3.70 m ölçülerindeki bu mekanlar aynı yönde uzanan sivri beşik tonoz örtülüdür. Batıdaki ahırın batı duvarına yedi adet niş sonradan açılmıştır. Doğudaki ahıra geçişi sağlayan eyvanın köşeleri de sonradan pahlanmıştır (Çiz. 1-2; Fot.17).

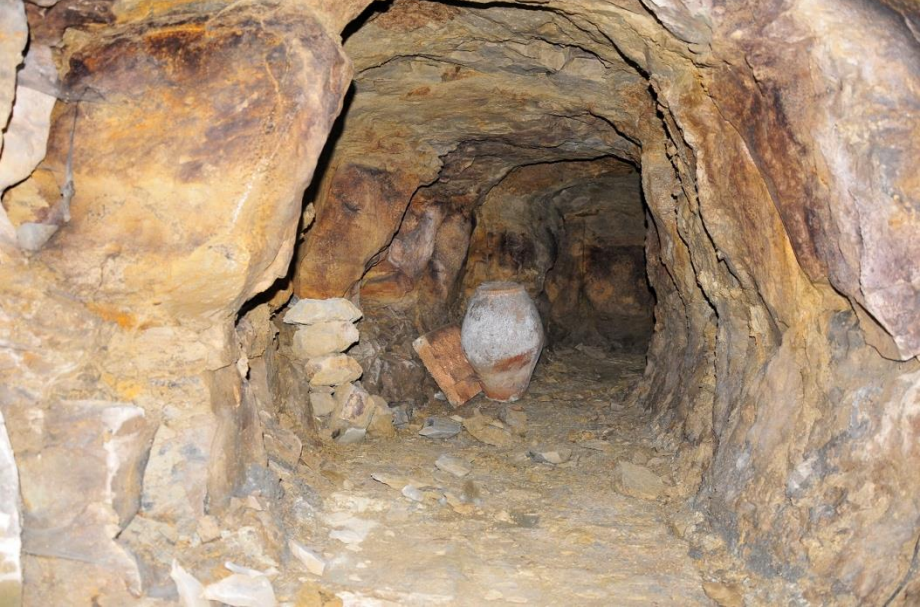
Fotoğraf 18. Hacı Sadık Ağa Hamı Zemin Kat Kaya Oyma Su Kanalı

Yapının kuzeyinden gelen ve avlunun kuzeydoğusundaki mekanın kuzey duvarındaki açıklıkla bağlantılı bir kaya oyma su kanalı mevcuttur. Kuzeyden gelen üç farklı kanal önlerindeki yatay bir kanala bağlandıktan sonra kuzeydoğudaki odaya yönlendirilmiştir (Çiz. 2; Fot. 18).

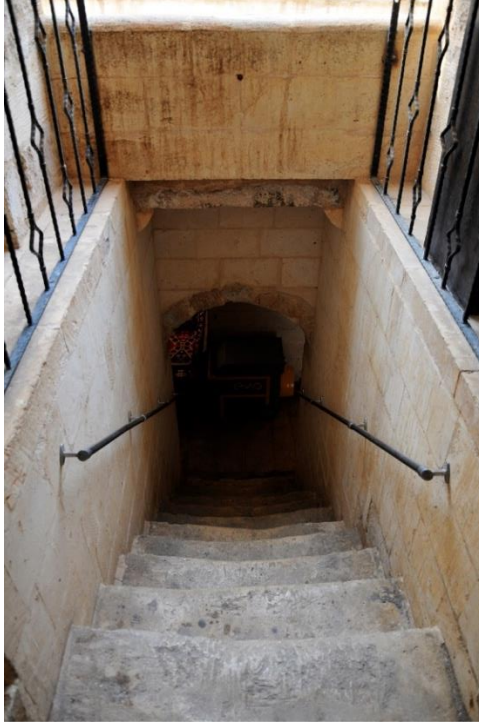
Fotoğraf 19. Hacı Sadık Ağa Hamı I. Kata Çıkışı Sağlayan Merdiven

I. Kata avlunun güneyindeki giriş eyvanının her iki yanındaki merdivenler ile çıkılmaktadır. Bu merdivenlerden batıdaki orijinal iken doğudaki sonradan eklenmiştir. Bu kat da doğu-batı yönünde uzanan dikdörtgen bir alana oturmaktadır. Orijinalde dört yönde odalar var iken, günümüzde kuzeydeki odalar mevcut değildir. Aynı şekilde odaları dört yönden saran orijinal revaklardan da kuzey ve batıdakiler yoktur. Revakların önünde ise avluyu üç yönden kuşatan üzeri açık bir sahanlık söz konusudur. Revaklar kare ve dikdörtgen payelere oturan çapraz tonozlarla örtülmüştür (Çiz. 3-4; Fot. 19-21-26).

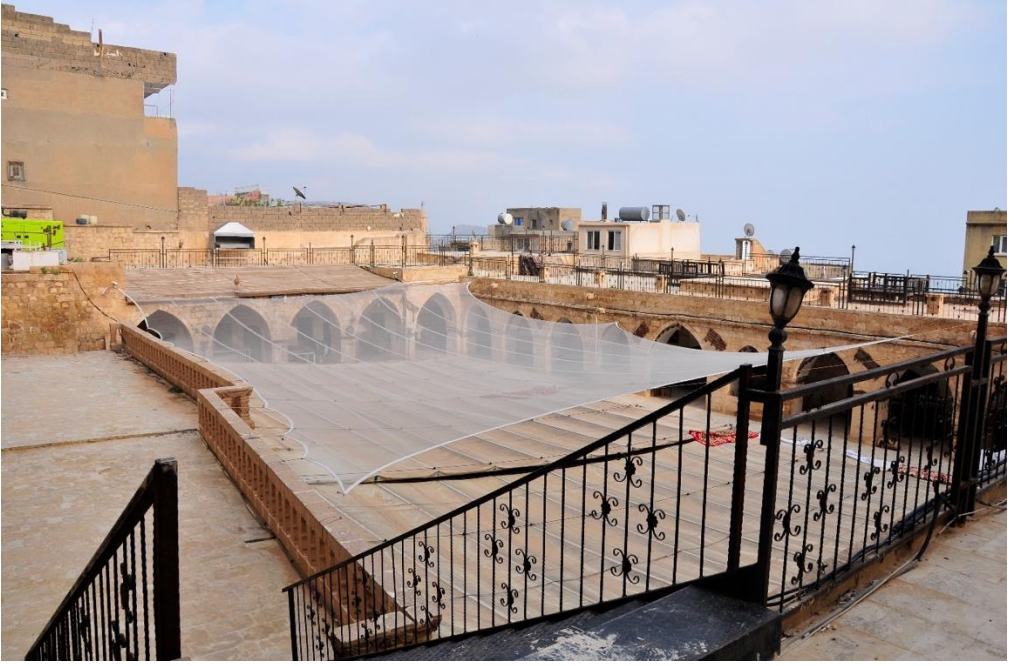
Fotoğraf 20. Hacı Sadık Ağa Hamam I. Katın Genel Görünüşü

Doğu ve batı kanatta doğu-batı yönünde uzanan dikdörtgen planlı altışar adet oda yer almaktadır. Mekanların üzeri de aynı yönde uzanan beşik tonoz örtüye sahiptir. Odalar basık kemerli bir kapı ile revaklara açılmaktadır. Restorasyon sonrasında ise odalar revaklara bakan düz lentolu bir pencere ile aydınlatılmıştır. Odaların duvarlarında ise bir ile üç arasında değişen farklı sayıda nişler bulunmaktadır. Bu nişlerden bir tanesi mutlaka ocak nişi şeklinde değerlendirilmiştir (Çiz. 3-4; Fot. 20-22-23-24).

Güney kanatta ise dokuz adet oda vardır. Bu odalardan köşedekiler doğu-batı yönünde uzanan dikdörtgen bir plana sahip iken; diğerleri kuzey-güney yönünde uzanan bir palana sahiptir. Köşedeki odalar ortadaki bir sivri kemer ile ikiye bölünmüş olup iki adet çapraz tonoz ile örtülmüştür. Günümüzde doğu köşedeki odanın üst örtüsü düz dam şeklindedir. Köşedeki iki oda bir kapı ile revaka, düz lentolu iki pencere ile sokağa bakmaktadır (Çiz. 3-4; Fot. 20).

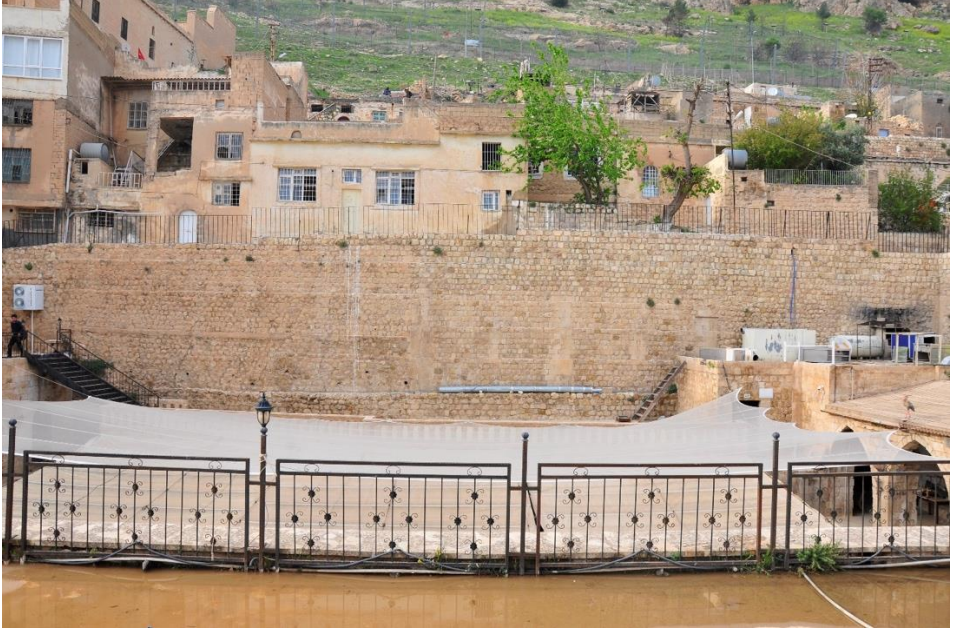
Fotoğraf 25. Hacı Sadık Ağa Hanı I. Kat Kuzey Kanadı

Günümüzde mevcut olmayan kuzey kanatta yedi tane oda yer almaktadır. Bu odalardan doğuda iki adedi, batıda ise bir tanesi doğu-batı yönünde uzanan dikdörtgen bir plana sahip olup üzerleri de aynı yönde uzanan beşik tonoz örtülüdür. Doğudaki iki mekan iki pencere bir kapı; batıdaki mekan ise bir kapı iki pencere ile hareketlendirilmiştir. Zemin kattaki eyvanın üzerinde yer alan oda ise çapraz tonoz örtülü olup bir kapı ve bir pencere güney cephesinde bulunmaktadır. Bu odanın doğusunda bir tane, batısında ise iki adet mekan daha vardır. Bu mekanlar kuzey-güney yönünde uzana beşik tonoz örtüye sahiptir. Zemin kattaki eyvanın avluya doğru taşıntı yapması nedeniyle üst katta da kendini bir revak gözü genişliği kadar göstermiştir. Kuzey kanattaki bu odaların önündeki revak, beş revak gözü genişliğinde yükseltilmiş olup doğu ve batıdaki üç basamaklı birer merdiven ile çıkılmaktaydı (Çiz. 3; Fot. 25).

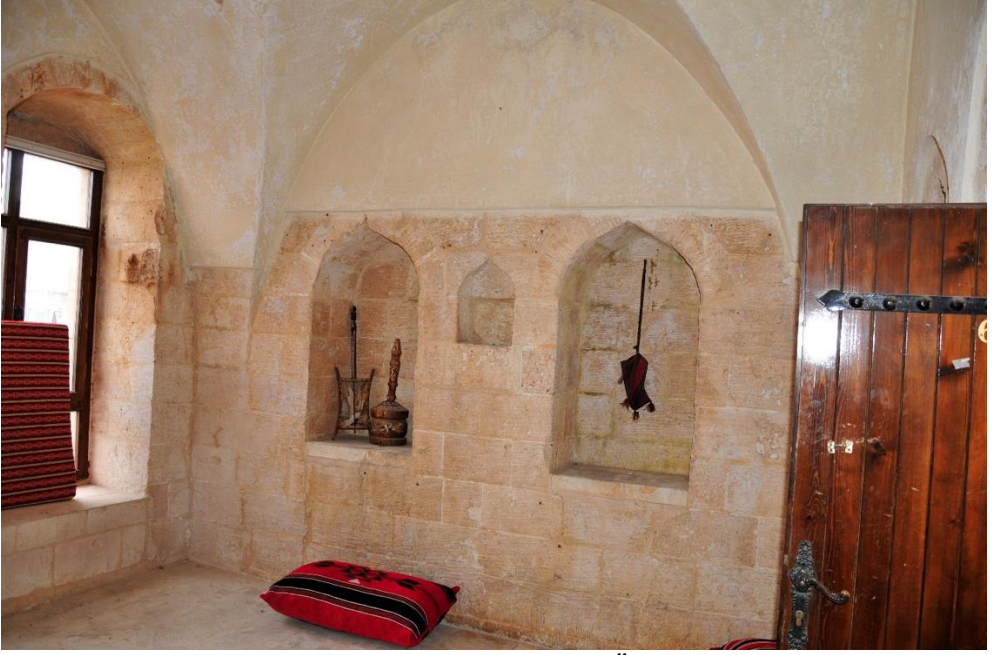
Fotoğraf 28. Hacı Sadık Ağa Hamam I. Kat, Giriş Eyvanı Üstündeki Odanın Batı Duvarı

Zemin kattaki giriş eyvanının üzerinde yer alan oda doğu-batı yönünde uzanan dikdörtgen planlı olup üzeri de çapraz tonoz örtülüdür. Mekan bir kapı ile revaka; iki pencere ile sokağa açılmaktadır. Günümüzde ise mekan güney duvarındaki üç adet yuvarlak kemerli pencere ile aydınlatılmaktadır (Çiz. 3-4; Fot. 27-28).

Çapraz tonoz örtülü merkezi mekanın her iki yanında üçerden altı adet oda daha vardır. Odalar kuzey-güney yönünde uzanan dikdörtgen planlı olup üzeri de aynı yönde uzanan beşik tonoz örtülüdür (Çiz. 3-4; Fot. 27-28).

Güney kanattaki odalar da orijinalinde olmayan bir ile sekiz adet arasına değişen nişler bulunmaktadır (Çiz. 4; Fot. 28).

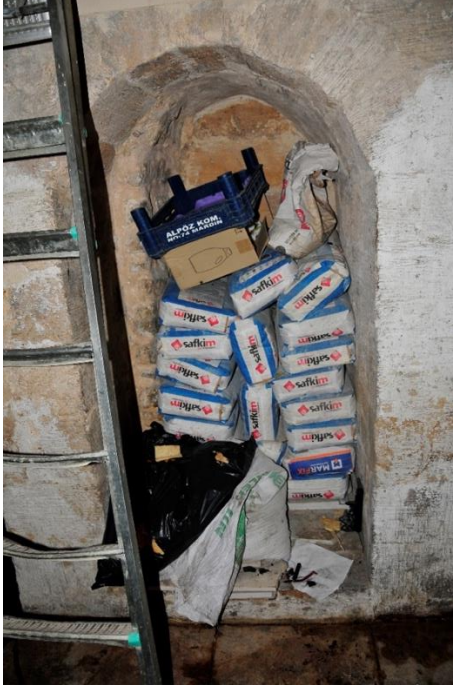
Fotoğraf 29. Hacı Sadık Ağa Hamam Zemin Kattaki Tuvalet

Her iki kattaki revakları taşıyan payelerden güneydoğu köşedeki payenin aynı zamanda tuvalet olarak kullanılması da ilginç bir özelliktir. Sadece alt kattaki tuvalet kısmen mevcut olup tuvalet taşı üst katta sergilenmektedir.

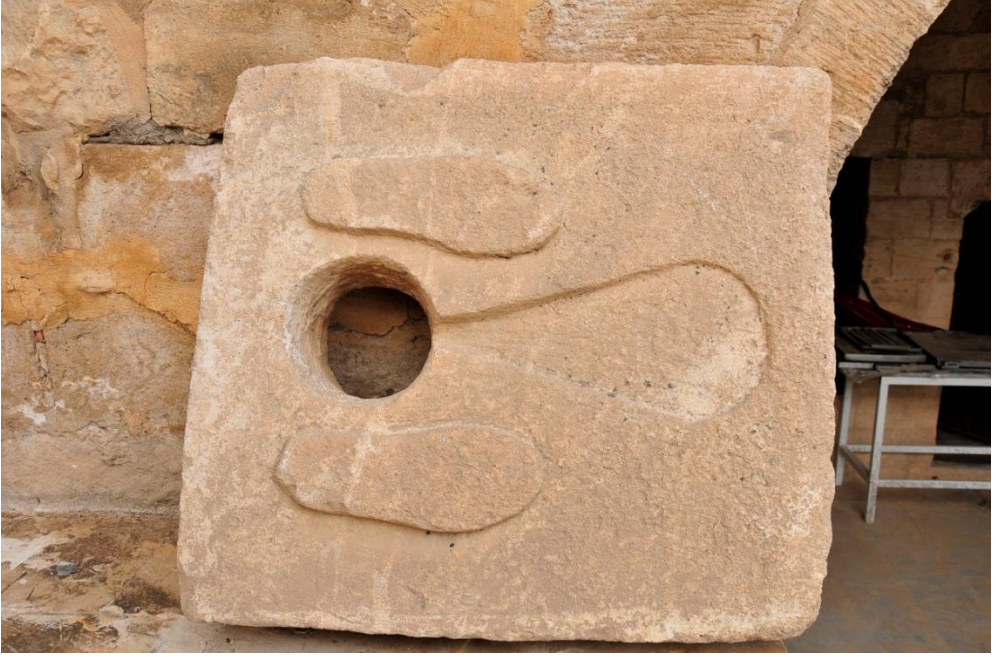
Fotoğraf 30. Hacı Sadık Ağa Hamı Tuvalet Taşı

Sahanlığın güneydoğu köşesindeki payede ise günümüzde mevcut olmayan bir tuvalet varmış (Çiz. 3; Fot. 30).
