SİVAS-ULAŞ ACIYURT CAMİSİ VE BEZEMELERİ

ACIYURT MOSQUE IN SİVAS-ULAŞ AND ITS DECORATIONS

In this study, the mosque which is located in Acıyurt village of Ulas district of Sivas province will be introduced and evaluated in terms of architecture, ornament, material and technique. The Acıyurt Mosque was built in 1899-900 by the Karapapak Turks who migrated from Meskhetia and settled in the region during the 1877-1878 Ottoman-Russian war. The structure consisted of east-west oriented rectangular shaped entrance hall and a north-south oriented rectangular planned a prayer hall. The prayer hall is divided into three aisles with a central aisle by means of four wooden columns in two rows. The mosque is illuminated

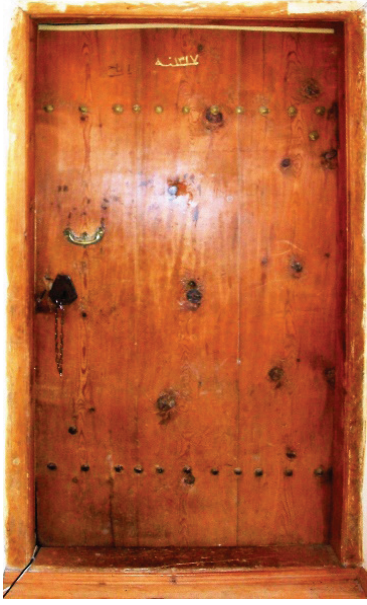
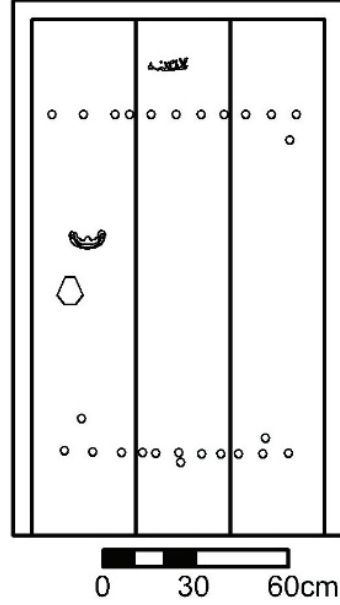
Fotoğraf 14, Çizim 6: Harim giriş kapısının dış yüzü (Çaşkurly Mimarlık)

Son cemaat yerinin batıdaki bölümünde yer alan dikdörtgen harim kapısının lento ve söveleri ahşaptır. Kapının kilidi orijinaldir. Üç parça halinde yapılan ve ters Z şeklinde ince latalarla birleştirilen kapının üzerinde bezeme bulunmamaktadır (Fotoğraf 14-16, Çizim 6-7).

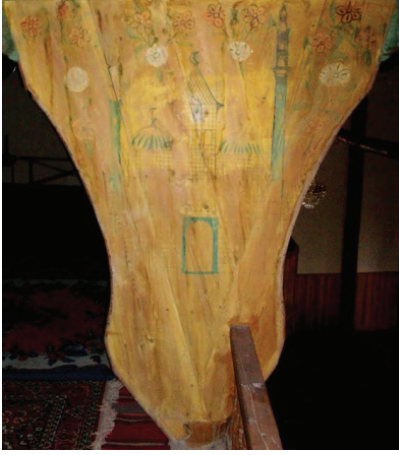
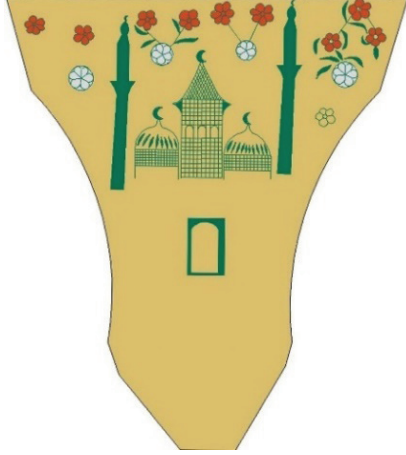
Fotoğraf 25, Çizim 11: Kuzeybatı sütun başlığının batı yüzü ve çizimi (Çaşkurulu Mimarlık)

Kuzeybatıdaki sütun başlığının her iki yüzünde de bezeme mevcuttur. Batı yüzde kemerli bir kapı ile girilen avlu içerisinde olduğu anlaşılan çifte minareli bir yapı tasvir edilmiştir. Cami olması muhtemel yapının minarelerinin üst kısmına yatay bir şerit oluşturan altı yapraklı çiçekler vardır. Mimari yapı yeşil, çiçekler kırmızı, zemin ise altın sarısıdır (Fotoğraf 24, Çizim 11). Sütun başlığının doğu yüzünde ise dikey eksenine göre simetrik olarak düzenlenmiş palmet ve rumi benzeri yapraklar ile çiçek motiflerinden oluşan bir kompozisyon görülmektedir. Yapraklar yeşil, çiçekler kırmızı ve beyaz zemin ise altın sarısıdır (Fotoğraf 26, Çizim 12).

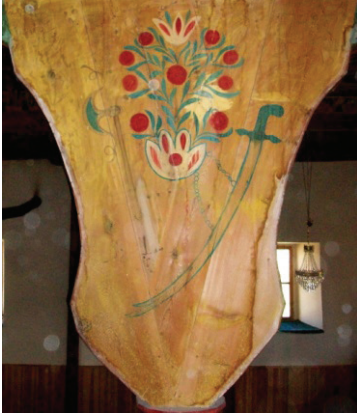
Fotoğraf 27, Çizim 13: Güneypatı sütun başlığının batı yüzü ve çizimi (Çaşkurlu Mimarlık)

Güneybatıdaki sütun başlığının her iki yüzünde de bezeme vardır. Başlığın batı yüzünün üst tarafının orta kısmına vazo içerisinde çiçek motifi yerleştirilmiştir. Vazonun sağına zincirlerle vazoya asılmış bir Zülfikar, soluna ise teber motifi işlenmiştir. Vazo

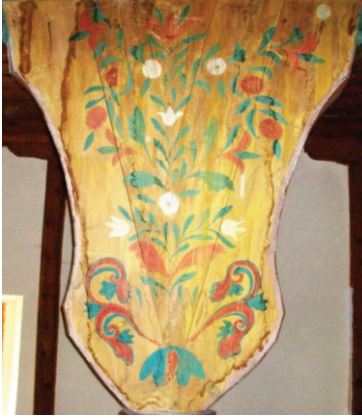
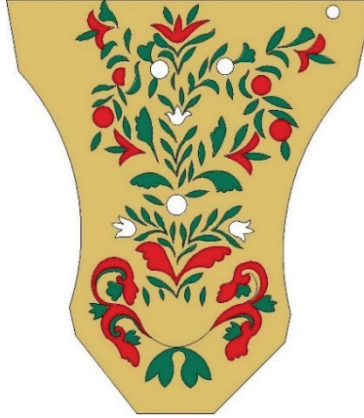
Fotoğraf 28, Çizim 14: Güneypatı sütun başlığının doğu yüzü ve çizimi (Çaşkurlu Mimarlık)

beyaz ve kırmızı, dal ve yapraklar yeřil, çiçekler kırmızı ve beyaz, zemin ise altın sarısıdır. Zülfikar ve teber konturlarıyla işlenmiş, Zülfikar'ın kabzası ile teberin ağız kısmı yeşile boyanmıştır (Fotoğraf 27, Çizim 13). Başlığın doęu yüzünün alt kısmına iri yapraklardan oluşan bir kartuş, üzerine ise yapraklı ve çiçekli ince dallardan oluşan bir bitki motifi işlenmiştir. Kartuş, dal ve yapraklar kırmızı ve yeşil, çiçekler kırmızı ve beyaz, zemin ise altın sarısıdır (Fotoğraf 28, Çizim 14).

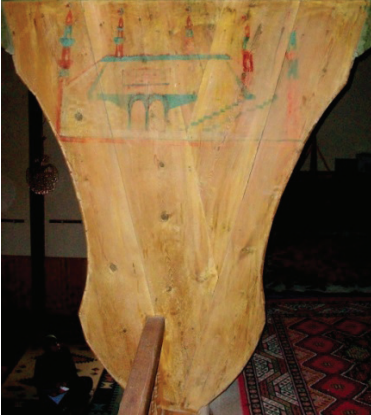
Fotoęraf 29, izim 15: Kuzeydoęu sütün bařlıęının doęu yz ve izimi (ařkurlu Mimarlık)

Kuzeydoğudaki sütun başlığının her iki yüzünde de bezeme bulunmaktadır. Başlığın doğu yüzünde beş minareli ve avlulu bir yapı tasvir edilmiştir. Bu yapının tasvirin yer aldığı sütun başlığında yazan “Mekke-i Mükerrreme” ibaresinden dolayı Kâbe tasviri olduğu anlaşılmaktadır. Yapının minareleri ve duvarları kırmızı ve yeşil, zemin ise altın sarısıdır (Fotoğraf 29, Çizim 15). Başlığın batı yüzünde dikey eksene göre simetrik olarak düzenlenen çiçek ve yapraklardan oluşan bir bezeme görülmektedir. Yapraklar yeşil, kırmızı ve beyaz, çiçekler kırmızı, zemin ise altın sarısıdır (Fotoğraf 30, Çizim 16).

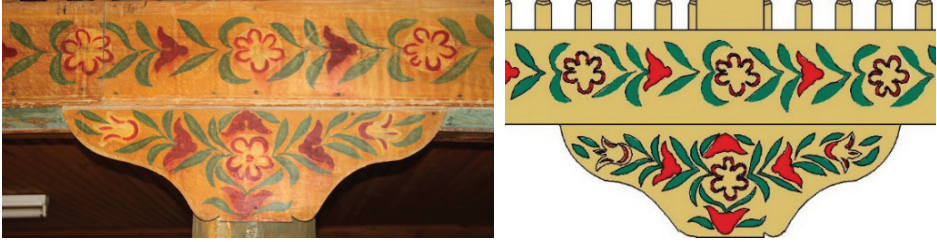
Fotoğraf 34, Çizim 19: Mahfil taşıyan kiriřin harime bakan yüzeyi (Çařkurlu Mimarlık)

Mahfil, kirişinde iki farklı düzenleme görülür. İlk düzenleme mahfilin harime doğru çıkıntı yapan bölümünün ekseninden başlar. Eksende çevresi yapraklarla çevrelenmiş altı yapraklı bir çiçek motifi vardır. Bu motifin iki yanında uçları dışa bakacak şekilde birbirine ters ve yatay olarak yerleştirilmiş vazolar içerisinden çıkan çiçek motifleri kiriş boyunca uzamaktadır. Çiçek motifleri kırmızı veya beyaz, vazolar kırmızı, yapraklar yeşil, zemin altın sarısıdır. İkinci düzenleme mahfil kirişinin harime çıkıntı oluşturan bölümün alt kısmında yer alır. Bu kısımda yaprak ve aralarında goncalardan oluşan bir düzenleme vardır. Yapraklar yeşil, goncalar beyaz ve kırmızı, zemin altın sarısıdır (Fotoğraf 33-36, Çizim 19).

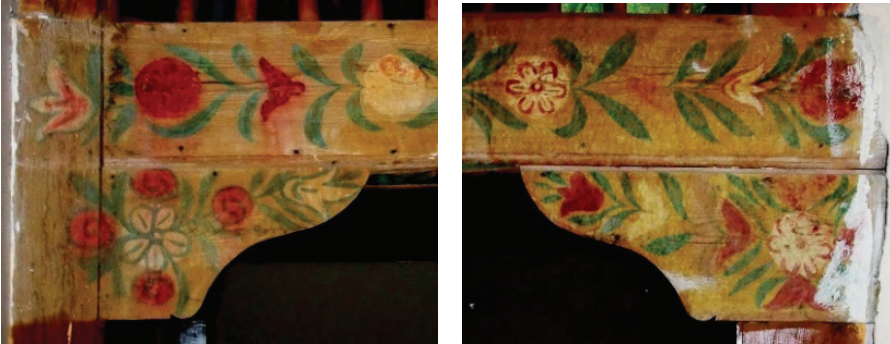
Fotoğraf 35-36: Kiriřteki süsleme detayları

Tavan, kiriřini taşıyan konsolların orta ve köřelerdeki bölümleri farklı düzenlenmiřtir. Köřelerdeki konsollardan batıdakiinde yapraklı ve çiçekli dallar, doğudakiinde ise yapraklı ve çiçekli dallarla birlikte vazo ierisinden çıkan çiçek motifleri iřlenmiřtir. Çiçek motifleri beyaz veya kırmızı, yapraklar yeřil, vazo kırmızı, zemin ise altın sarısıdır (Fotoğraf 35-36).

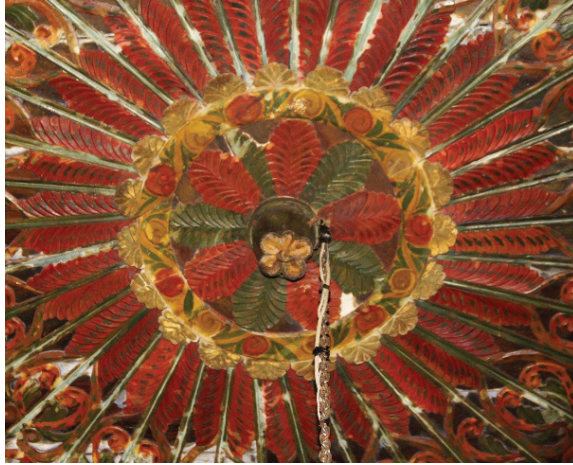
Fotoğraf 43: Orta sahindaki II. tavanın göbeği

Tavanın orta kısmında bir göbek yer almaktadır. Göbeğin ortasında tepe yaprağı bir sarkıt şeklinde dışa çıkıntı oluşturan on yapraklı bir çiçek motifi vardır. Çiçeğin tepe yaprağı yeşil ve sarı, yapraklar dönüşümlü olacak şekilde kırmızı ve yeşil, zemin ise kahverengidir. Çiçek motifini kıvrım dallarla birbirine bağlanan yapraklı goncalar bulunan bir bordür kuşatmaktadır. Bordürün dışa bakan yüzünde uçları dışa doğru yana yerleştirilmiş palmetler vardır. Goncalar dönüşümlü olacak şekilde sarı ve kırmızı, yapraklar yeşil, kıvrımdal sarı, bordürün dışında yer alan palmetler ise altın sarısıdır. Bu kısımdan sonra göbek çitalarla bölümlenerek ışınsal bir düzenleme oluşturulmuştur (Fotoğraf 43).

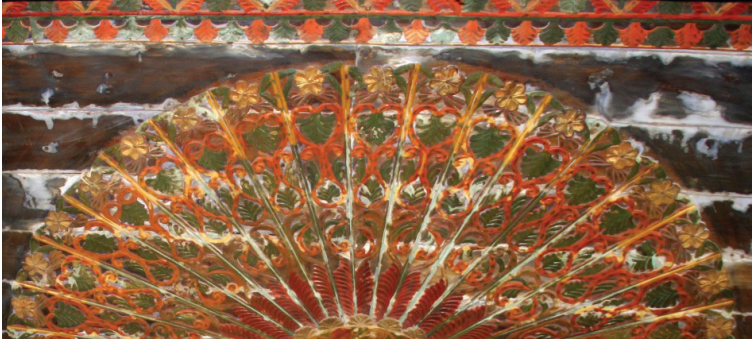
Fotoğraf 44: Orta sahindaki II. tavanın detayı

Işınsal düzenlemeyi oluşturan motiflerden ilki katmerli yapraklardır. İkinci sırada rumiler, üçüncü ve dördüncü sırada ise kıvrım dalların oluşturduğu çerçeveler içerisine yerleştirilen palmetler yer almaktadır. Göbek iki yanında yapraklar bulunan altı yapraklı çiçek motifleri ile sonlanmaktadır (Fotoğraf 44).

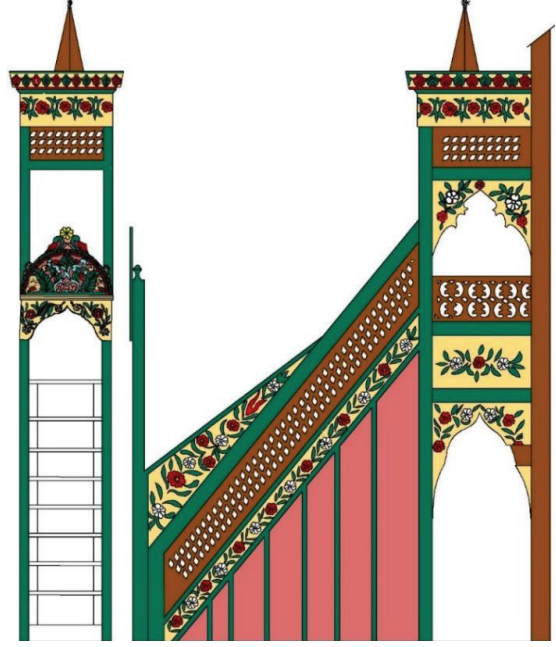
Çizim 21: Minberin önden ve yandan görünümü
(Çaşkurlu Mimarlık)

Minber, giriş açıklığı, taç, korkuluk, geçit ve köşk bölümlerinden oluşmaktadır. Minber girişi çiçek ve yaprak motifleriyle bezenmiş sivri kemer formundaki bir levha ile sınırlanmıştır. Çiçekler beyaz ve kırmızı, yapraklar yeşil, zemin altın sarısıdır. Minberin girişi üzerinde yer alan taç kısmını yuvarlak kemer şeklinde iki burmalı silme kuşatarak bir alınlık oluşturmuştur. Alınlık simetrik olarak düzenlenmiş kıvrım dal ve katmerli yaprak motifleriyle doldurulmuş, silmelerin üzerine eksene gelecek şekilde iki yanında yaprak motifleri bulunan sekiz kollu bir çiçek motifi yerleştirilmiştir. Burma silmeler yeşil ve kırmızı, motifler kırmızı, yeşil, sarı veya beyaz, sekiz yapraklı çiçek ise altın sarısıdır (Fotoğraf 23-24, 49, Çizim 21-22).

Minber kahverengi ile boyanmış piramidal bir külahla sonlanmaktadır. Külahın ucunda ay-yıldız şeklinde bir âlem vardır (Çizim 21).

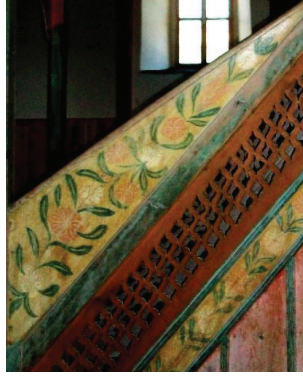
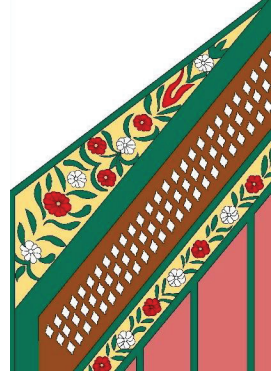
Fotoğraf 50, Çizim 23: Minber korkuluğu

Çiçekler münavebeli olacak şekilde kırmızı ve beyaz, şerit ve yapraklar yeşil, zemin ise altın sarısıdır. Korkuluğu attan sınırlayan şeritte de çiçek ve yapraklardan oluşan bir kompozisyon görülür. Çiçekler kendi içinde kırmızı ve beyaza boyanarak münavebeli olarak yerleştirilmiştir. Zemin ise altın sarısıdır (Fotoğraf 50, Çizim 21, 23).

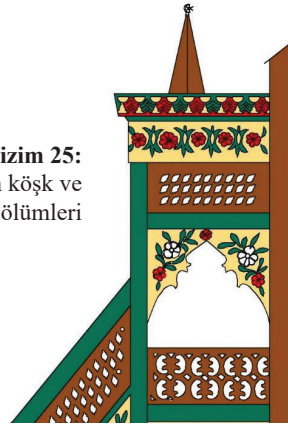
Çizim 25:
Minberin köşk ve külah bölümleri

Köşk kısmı baldaken tarzında olup önden düz, yanlardan dilimli kemer şeklindedir. Dilimli kemerin köşeliklerinde çiçek ve yapraklardan oluşan bir kompozisyon yer alır. Çiçekler kırmızı ve beyaz, yapraklar yeşil, zemin altın sarısıdır. Yanlarda kemerli düzenlemenin alt ve üst kısımlarında, önde ise sadece üst kısımda korkuluk vardır. Korkuluklardan alttaki yaprak silueti verecek biçimde kesilmiştir. Üstteki korkulukta ise üst üste ve yan yana sıralanmış baklava benzeri dilimli madalyonlar görülür. Köşk korkuluklar üzerinde yer alan dikdörtgen biçimli iki pano ile sonlanmaktadır. İlk panoda münavebeli olarak sıralanan yaprak ve çiçek motifleri yer almaktadır. Çiçekler kırmızı, yapraklar yeşil zemin ise altın sarısıdır. İkinci panoda ise palmete benzer yaprak motifleri yan yan sıralanmıştır. Palmeler münavebeli şekilde kırmızı ve yeşile boyanmıştır. Zemin ise altın sarısıdır (Fotoğraf 24, Çizim 21).
