İstanbul Büyükşehir  
Belediyesi Koruma  
Uygulama ve  
Denetim Müdürlüğü  
(KUDEB)

| Aksaray, Pertevniyal Valide Sultan Camii: Doğal Taş Cephelerin Konservasyon Projelerinin Hazırlanması ve Yapılan Uygulamalar..... | 03 | Zeugma Antik Kenti'ne Ait Betonlu Mozaiklerin Restorasyonu..... | 59 |

## Editörden

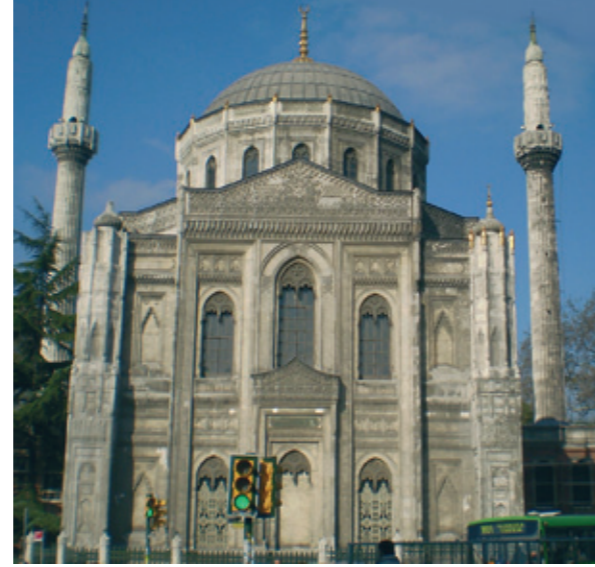
Şekil 2. Güneydoğu cephesi (2007)

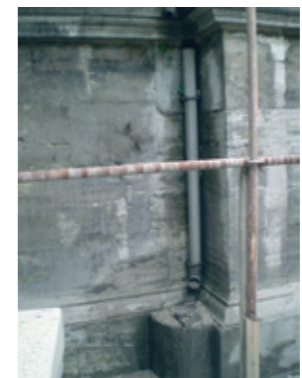
Şekil 14. Ana yapının kaidesinde görülen yüzey kirliliği

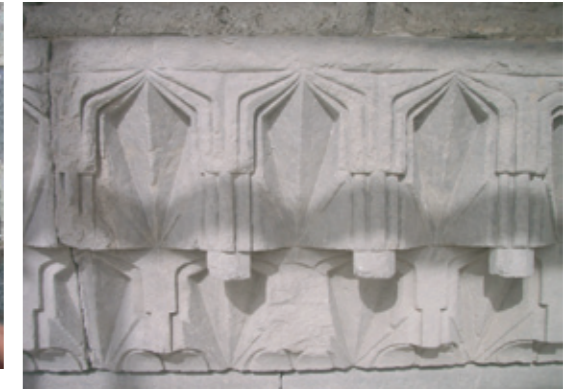
Şekil 30. Şekil 29'daki yüzeyin temizlik sonrası görünümü

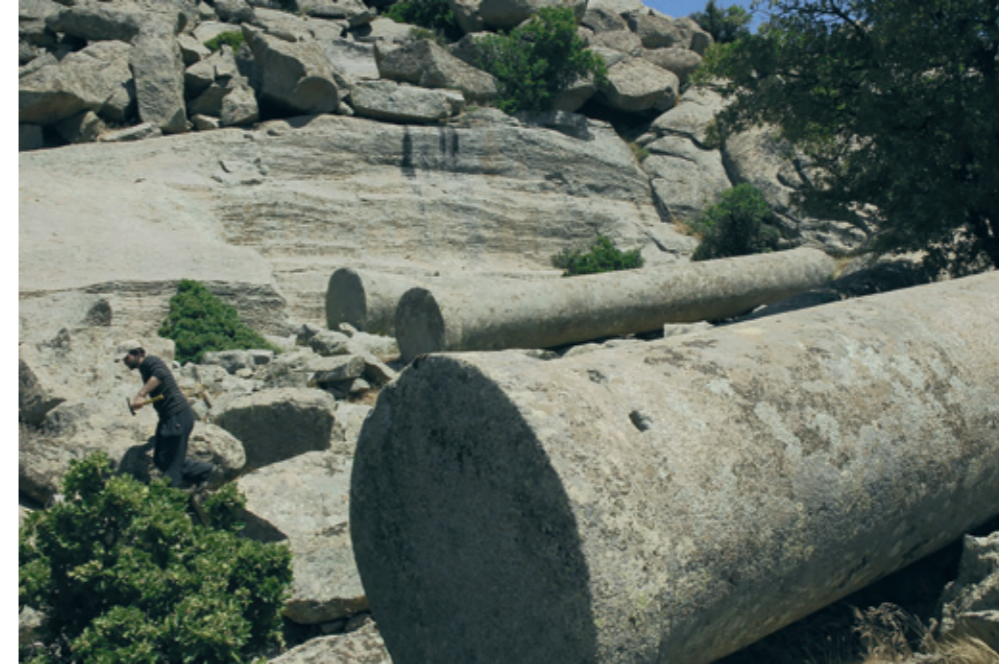
Resim 1. Ocak içerisinde işlenmesi tamamlanmış granit sütunları

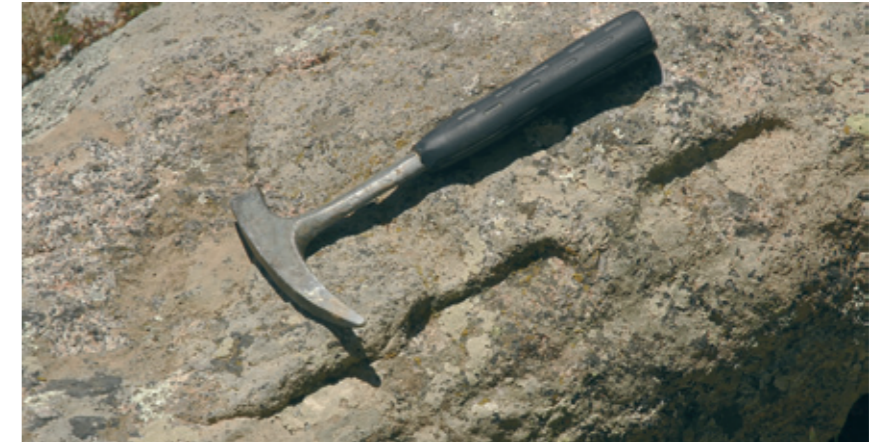
Resim 2. Granit üzerinde açılmış oyuklar

**Oluk-kanal açma yöntemi:** Bu yöntemde, çıkarılmak istenen doğal taşın süreksizliklerine (çatlak, kırık, vb.) göre uygun yer seçilerek, taşın dört tarafından oluk veya kanal açılır.

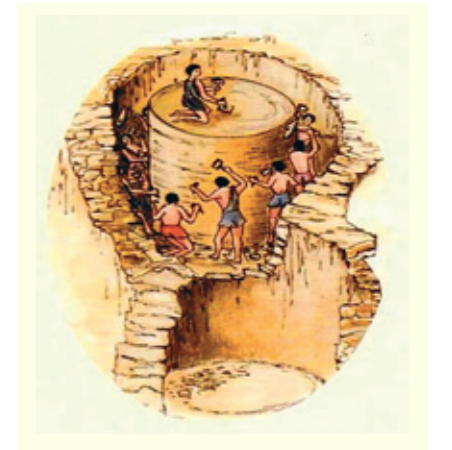
Şekil 3. Antik sütunların yerinde çıkarılması (Bingöl, 2004; Atlas Dergisi, Nisan 1998)

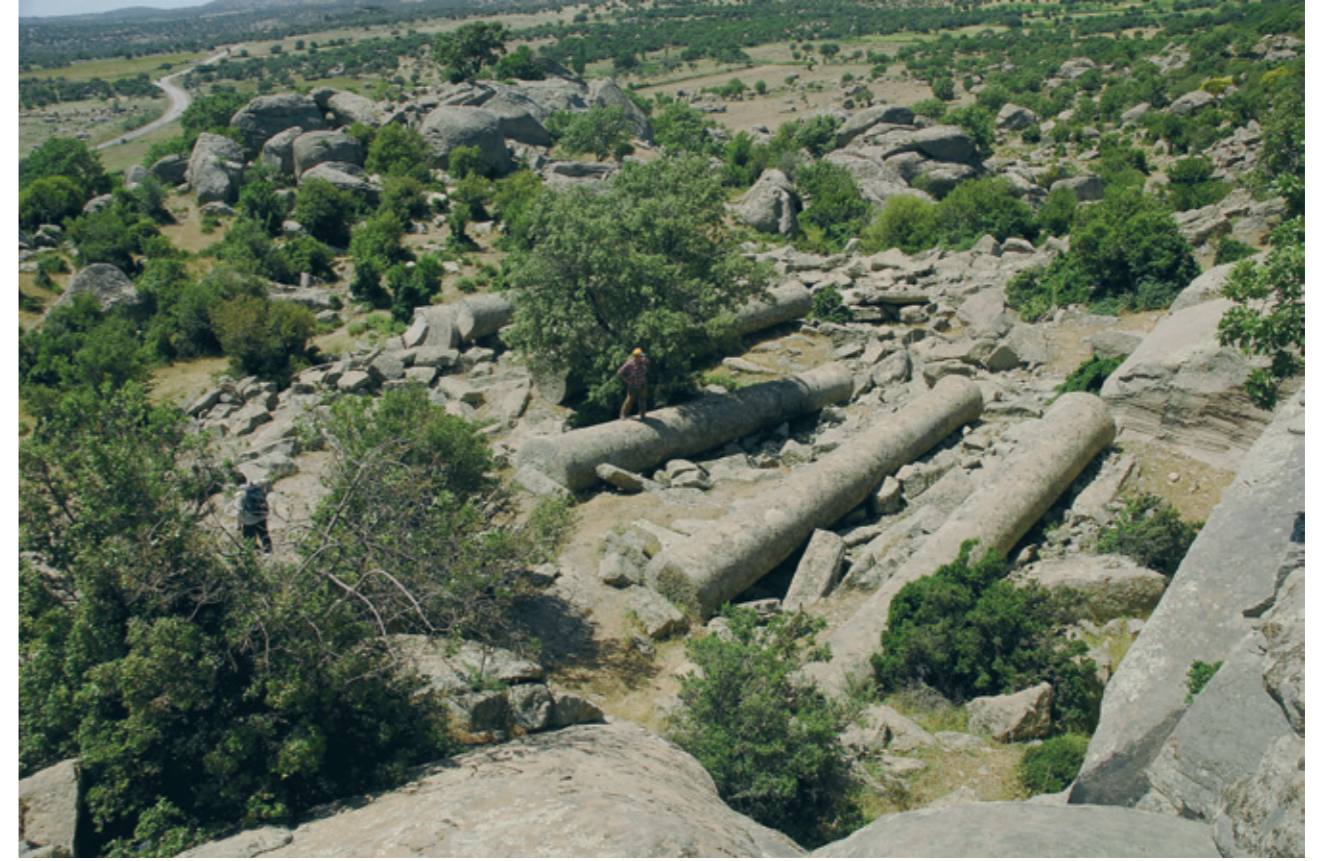
Resim 3. Kestanol granit ocağı içerisinde açılmış bir sütun ocağı

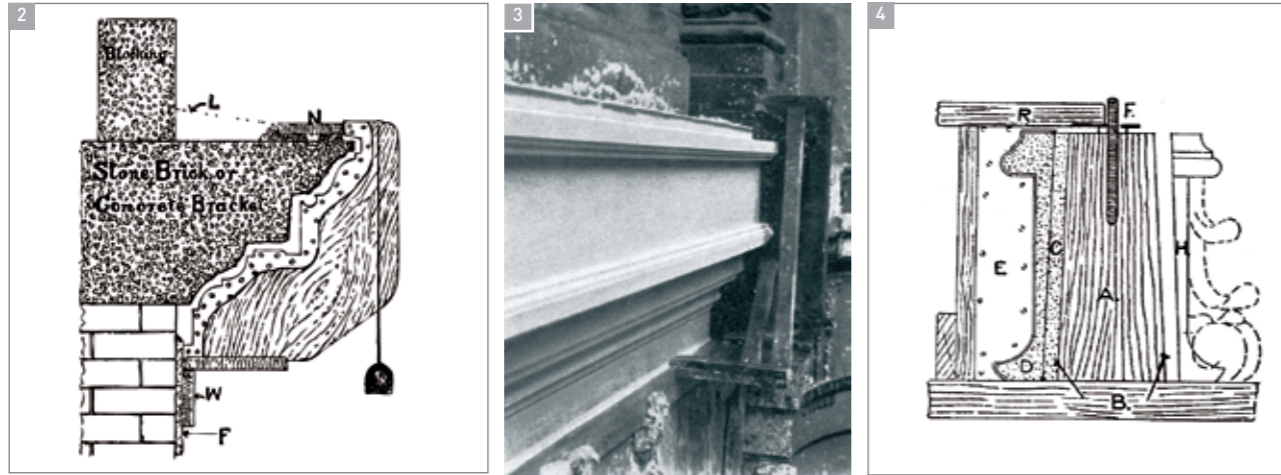
Şekil 2, 3 ve 4. Çimentolu harçlarla çekme kalıp uygulaması (sol: Millar, 2004; s. 186; ve orta: Lade ve Winkler, 1955; s. 161) ve Korent düzeninde sütun başlığı çekilmesi (A ahşap çekirdek, B tezgah, C kaba sıva çekirdek, D ince sıva gövde, E çekme kalıp, R yarıçap çubuğu, F merkez pimi, H gövde üzerine daha sonra yerleştirilecek yaprak vb. parçalar; sağ: Millar, 2004; s. 298)

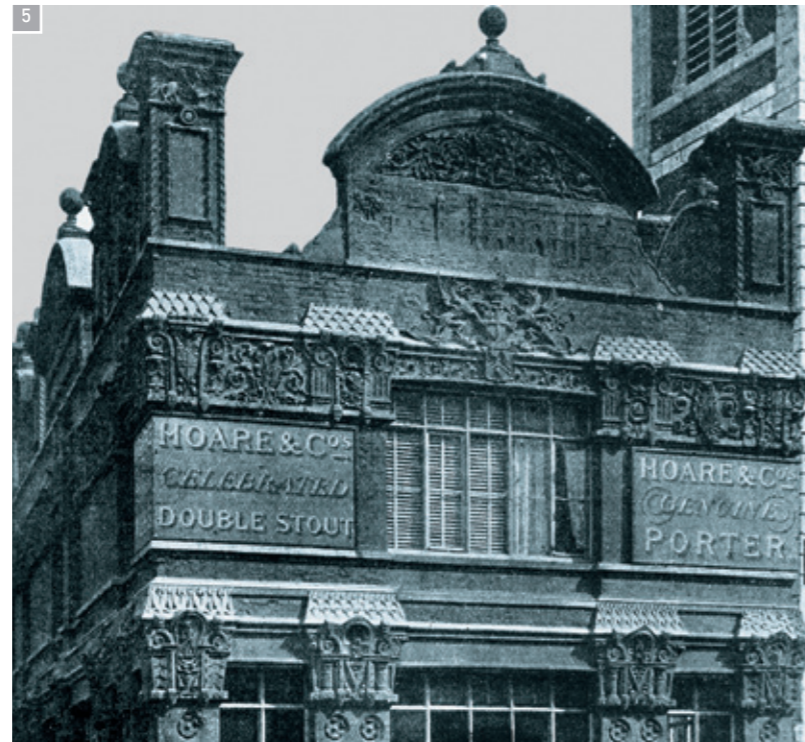
Şekil 5. Portland çimentolu sıvalarla dış cephede yerinde uygulama, Baynard Castle Oteli, Londra, W. Millar, 1874 (Millar, 2004; s. 231).

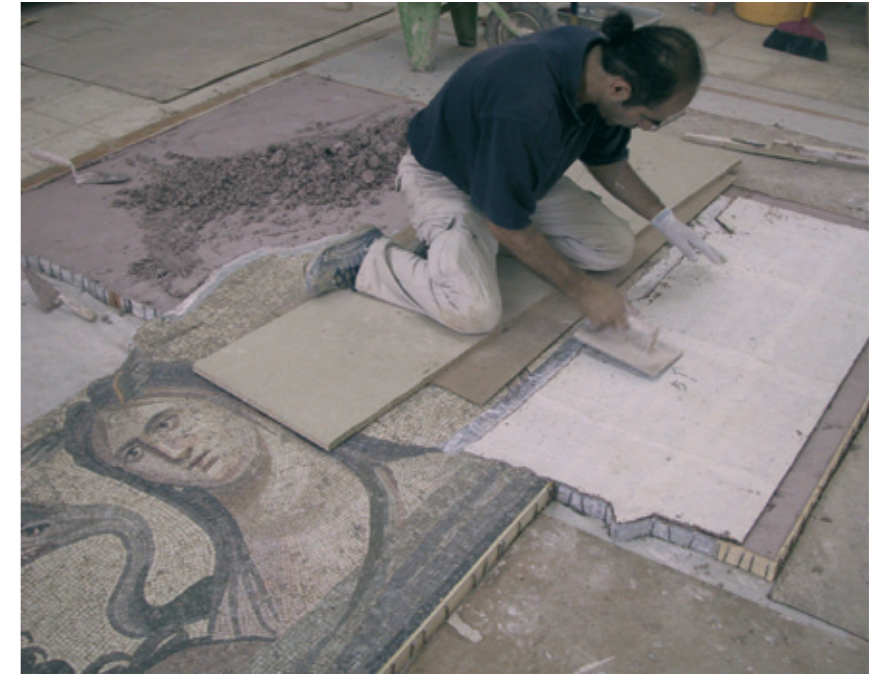
Resim 9. Parçaların montajı

d) Aerolam paneller, mozaik blokların formuna uygun olarak kesilmiştir. Panellerin üzerine, kullanılacak kireç harcının tutunabilmesi için, yaklaşık 0,5cm çapında granüllerden oluşan pozzolana yapıştırılmıştır. Yapıştırma işlemi için: Eurostac EP-IN 2501 ve Katalizör K2502 kullanılmıştır. Aynı malzeme, aerolam plakaların bir-

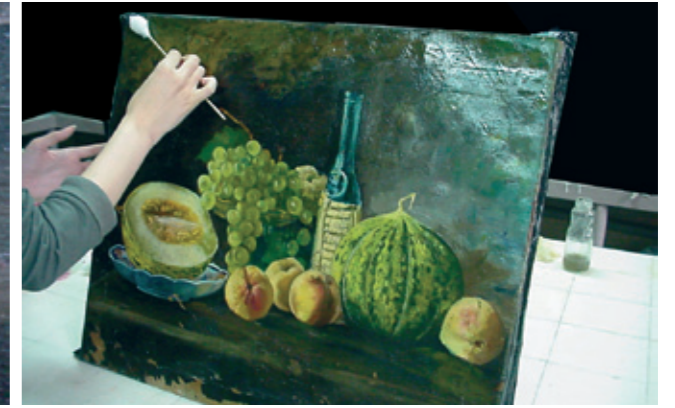
Resim 4. Geri Dönüşümü Olmayan Boya Kullanılarak Yapılan Rötüşün Temizlik Aşamasında Yüzeyden Alınmaması (Taşınabilir Kültür Varlıklarını Koruma ve Onarım Bölümü Laboratuvarı)

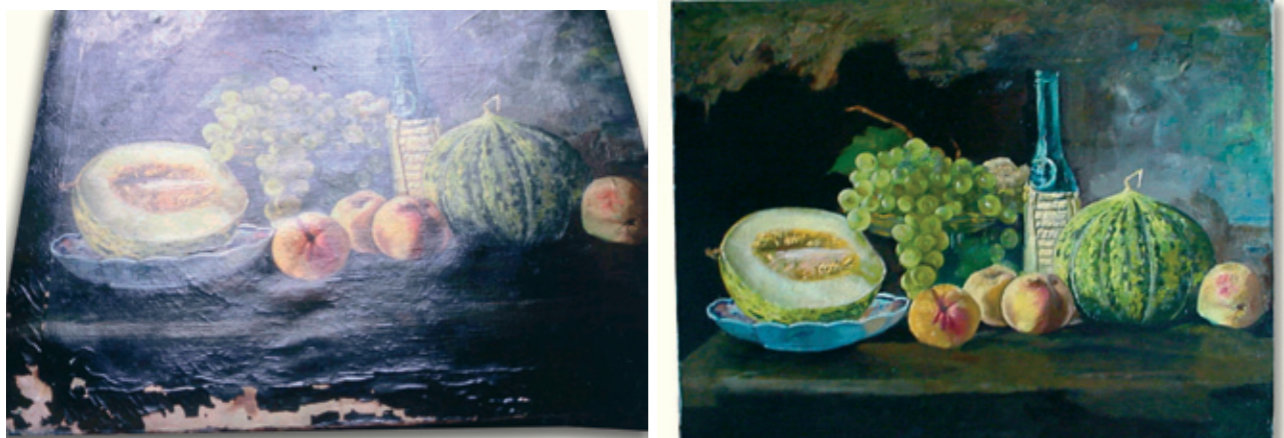
Resim 7. Tablonun Restorasyon Öncesi Durumu (Taşınabilir Kültür Varlıklarını Koruma ve Onarım Bölümü Laboratuvarı)
