**E. E. VIOLLET-LE-DUC
Stilistik Rekompozisyon "Üslup
Birliği" Anlayışı ve Rekonstrüksiyon
Düşüncesinin Kökenleri**03

**Kariye Müzesi
Sanat Tarihi Raporu**17

**Tarihi Yapıların İncelenmesinde
ve Restorasyonunda Petrografinin
(Kayaç Bilim) Önemi**35

**Ayasofya'nın Yapımında Kullanılan
Doğal Taşlar ve Günümüzdeki
Korunmuşluk Durumları**43

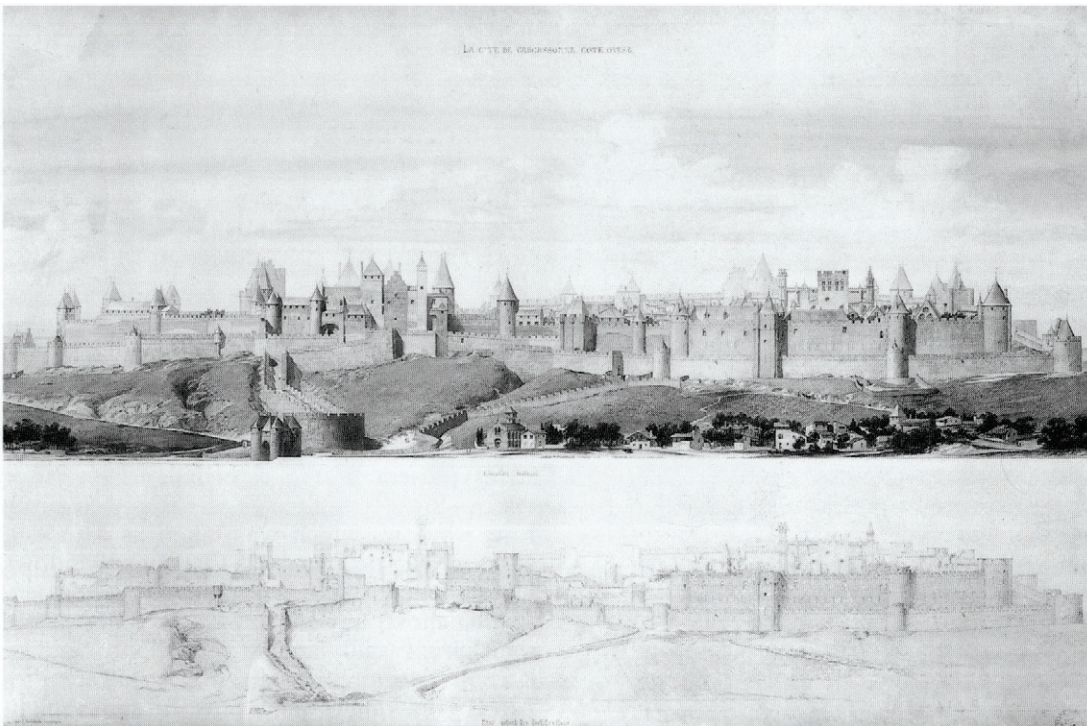
Carcassonne Surları, A History of Architectural Conservation, J. Jokilehto 1999

nemsel müdahaleler geçirmiş ve 1789 Fransız Devrimi’ne dek askeri amaçlarla kullanılmış, önemli bir tarihi yapıdır. Surlar daha sonra terk edilmiş; kule çatıları ve beden duvarlarının gezi yolları korumasız kalıp yıkıldığından yapının tahrifatı daha da artmış, taşları yağmalanmıştır. Viollet-Le-Duc, 1846 yılında surların Narbonne kapısının restorasyonunu üstlenmiş; burada gerçekleştirdiği ve bugün tartışılır olan başarısı sayesinde surun ve kulelerin tamamının restorasyonu ile görevlendirilmiştir. Carcassonne Surlarının uzun bir belgeleme ve projelendirme süreci vardır; çalışmalar, 1910’da Viollet-Le-Duc’un ölümünden sonra bitirilmiştir. Viollet-Le-Duc Carcassonne Surlarında özgün kısımlara dokunmamayı, kayıp kısımları XIX. yüzyıl sonundaki hâliyle yeniden inşayı hayal ediyordu; ancak farklı dönemlerdeki kule çatılarının restitüsyonlarını da çizmiş, ayrıca ahşap yapı bileşenlerinin detaylarını bile Ortaçağ formlarıyla yeniden tasarlamıştır. Ölümünden sonra kendisiyle birlikte çalışan Paul Boeswillwald (1844-1931), rekonstrüksiyonlarda Viollet-Le-Duc’e ait detay çizimlerini kullanarak uygulamalarda daha da ileri gitmiştir (Jokilehto, 1999).

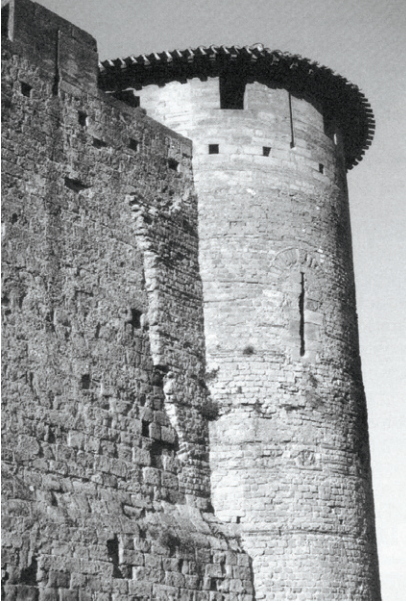
Carcassonne Surları, A History of Architectural Conservation, J. Jokilehto 1999

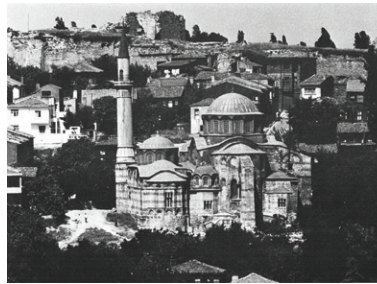
Sekil 1

imaret ile birlikte bir manzumenin merkezi olmuştur (Şekil 1-2). Kariye 1945 yılında müzeye çevrilmiş; Bizans anıtlarının restorasyonu ile ilgili çalışmalar çerçevesinde Amerikan Bizans Enstitüsü ve Dumbarton Oaks'ın çalışmalarıyla restore edil-

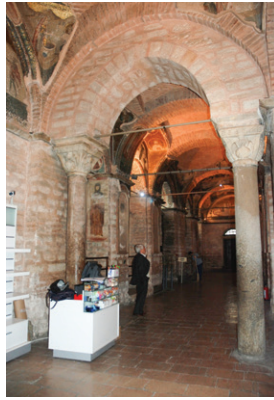
Şekil 18

Yapının dış *narteks*'inin *parakklesion* ile birleştiği yerde Bizans dönemine ait dört sütun ve bu sütunların başlıkları üzerinde, muntazam kesme taştan sivri kemerli destekler görülmektedir. (Şekil 17). Bazı araştırmacılar, kemerlerin bu köşede yükselen çan kulesini desteklemek için inşa edildiğini belirtmektedir.²⁷ Ancak Bizans mimarisinde, kemerler daha çok yuvarlak yarım kemerler şeklinde olup kesme taş duvarlara da pek rastlanmaz. Osmanlı mimarisinde ise kesme küfeki taş duvarlar ve sivri kemer kullanımı yaygındır.²⁸ Dolayısıyla, bu kemerli destekler XVI. yüzyıl Osmanlı dönemi ekleri arasında sayılabilir (Şekil 18).

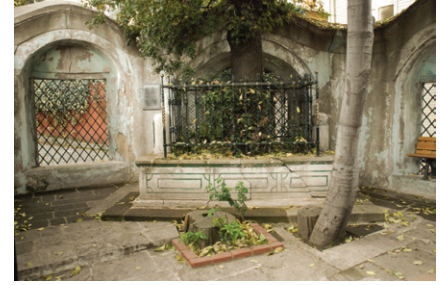
Sekil 23

Medresenin bitişigindeki sahabe türbesi bütünüyle ayakta, ancak bugüne dek yapıdan ancak birkaç iz günümüze ulaşmıştır (Şekil 23). Türbeye adını veren Ebu Sa'idü'l-Hudrî, vasiyeti gereğince Medine'de Cennetü'l-Baki mezarlığına defnedilmiştir. İstanbul'daki türbesi, kentte varlığı bilinen 29 sahabe türbesinden biridir. Muntazam kesme taşlardan sokağın dönüşlerine uygun olarak yapılan türbe üzerinde bulunan kitabelerden en eskisi, 1728-1729 tarihlidir (Şekil 24). Bunun türbenin ortaya çıkarılmasının mı, yoksa bir onarımın mı tarihi olduğunu belirlemek güçtür. Ayrıca Hayrat Sicil Kayıtları'ndan türbenin 1733 tarihinde inşa edildiği anlaşılmaktadır. Açık türbenin duvarlarında 1763, 1887 tarihli kitabeler de yer almaktadır. Yapının onarımı, İstanbul sahabe türbelerinin birçoğunu restore ettiren Sultan II. Mahmut tarafından 1835-1836 tarihinde yaptırılmış olup türbe kapısının üzerine padişahın mermerden oval biçimdeki tuğrası yerleştirilmiştir. Kariye Müzesi'nin de girişi olan bu kapının üzerindeki tuğra bugün yerinde yoktur. Ancak Süheyl Ünver tuğranın Kariye Müzesi'nde korunduğunu yazmaktadır³² (Şekil 25). Türbede bulunan ikinci mezar ise, 1906 tarihinde vefat eden ve hem türbedar, hem burada bulunan Nakşibendî tekkesinin şeyhi olan Mehmet Arif Efendi'ye aittir.³³ Türbenin kemerli hacet penceresinin üzerinde, kilit taşında bulunan 1728-1729 tarihli kitabe 2003 yılında yerinde iken, maalesef bugün kaybolmuştur.

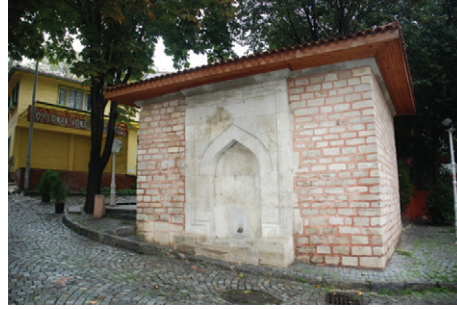
Şekil 26

gi bilinmekle beraber, bu yapılar günümüze ulaşamamıştır. Yapının karşısındaki kitabesiz çeşme ise, 1668 yılında Mustafa Ağa tarafından inşa ettirilmiştir. Bugün mevcut olmayan kitabesi İ. H. Tanışık tarafından okunmuş ve yayımlanmıştır. Çeşme 1978 yılında yenilenmiştir ancak bugün kitabesi yoktur³⁴ (Şekil 26).

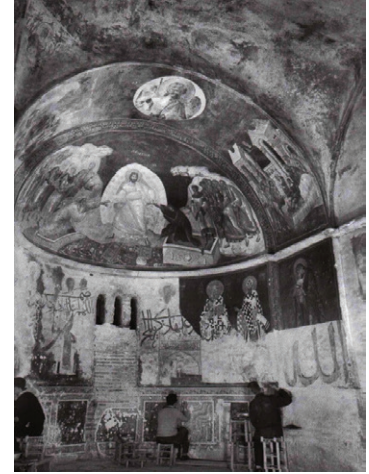
Şekil 33

33). Bu sırada yapının içinde ve yakın çevresinde küçük araştırma kazıları yapılmış ve farklı dönemlerle ilgili birçok veri elde edilmiştir (Şekil 34). Bu restorasyon çalışmalarında yapıda bir üslup birliği yaratılmaya çalışılmış; Osmanlı döneminin, özellikle XIX. yüzyılın bazı müdahaleleri ve ekleri kaldırılmış, görülen izlerden yola çıkılarak yapıda gerçekleştirilen tamamlamalarla, özellikle *protesis ve diakonikon*

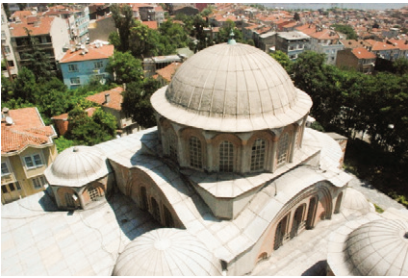
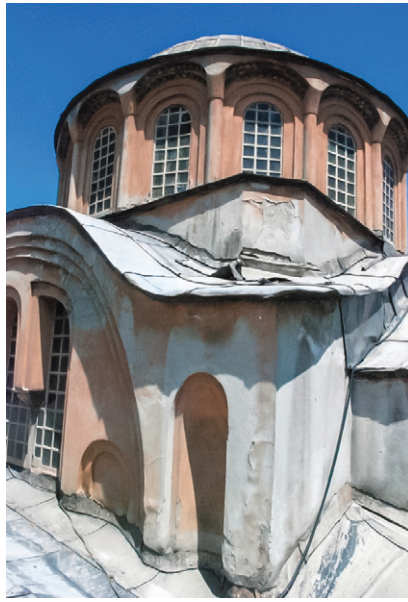
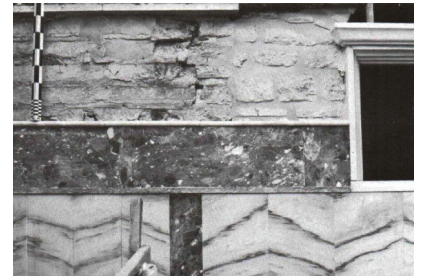
Şekil 36

ağşap bağdadî bir kubbe yapılmıştır (Şekil 36-37-38). Bu yapının bazı bölümlerinde, bir önceki kilisenin duvarları kullanılmış olabilir (Şekil 39). Kare şeklindeki *naos*'un doğusunda, İstanbul yapılarına özgü derin bir *bema* kemeri vardır. Ana apsis içeriden yarım yuvarlak, dışarıdan çok köşelidir. *Pastoforion* hücreleri orijinalde küçük birer kapı ile bağlı oldukları *naos*'dan, XIV. yüzyılda yapılan düzenlemelerle ayrılmıştır. *Protesis*'e kuzey yapıdan ulaşılırken; *diakonikon*, *parakklesion*'dan ulaşılan bir bireysel dua hücreсі hâline gelmiştir. Dilimli birer kubbe ile örtülü bu mekânlar, içten yarım yuvarlak, dıştan üç köşeli yan apsislere sahiptir. *Diakonikon* kubbesinin yüksek bir kasnağı varken, *protesis* kasnaksız, basit bir kubbedir (Şekil 40). *Bema*'nın içinde bugün ağşap bir kapakla kapatılan

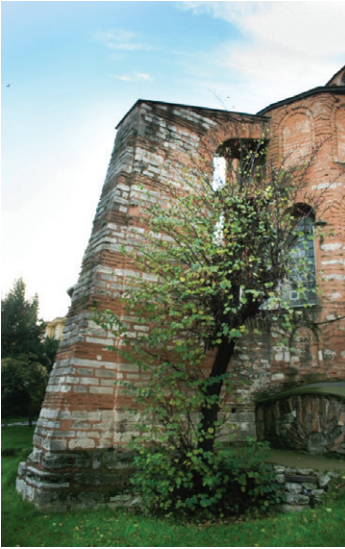
Şekil 41

kare şeklinde küçük bir *kripta* vardır. *Bema* basamağı kısmen restore edilmiş olsa da, hâlâ görülebilmektedir. Apsis yarım kubbesi dışarıdan bir uçan payanda ile desteklenmiştir (Şekil 41). *Naos*'tan iki kapı ile dört bölümlü *narteks*'e ulaşılmaktadır. *Narteks*'in güney bölümü, yapının banilerinden Isakios Komnenos için bir mezar anıtı olarak tasarlanmıştır. Bu nedenle *narteks* düzensiz bir plan gösterir. Güneyde büyük bir kubbe ile örtülü olan *parakklesion* ile bağlantılıdır ve diğerlerine göre nispeten dar bir kemerle *naos*'a açılan ana kapıya ulaşılır. *Narteks*'in kuzeyi ise iki bölümlü olup bir *arkosolium* nişi oluşturulmuştur. Buradan yapının kuzey ekine de girilebilmektedir. Bu ana yapı ilk inşa edildiğinde, yan mekânların mevcut olup olmadığı bilinmemektedir.

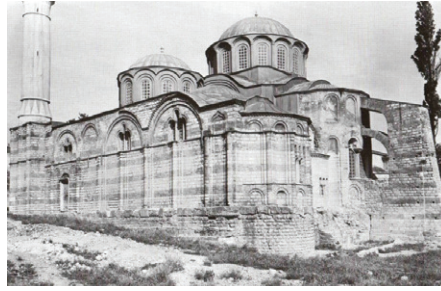
Şekil 42

Kariye’de ana yapının güneyine inşa edilen *parakklesion* tek nefli bir şapeldir (Şekil 42). Bu uzun dikdörtgen yapının doğu ucunda yine bir *bema* kemeri vardır ve içeride yarım yuvarlak, dışarıda çok köşeli bir apsisle son bulur. Yapının üzeri batıda yüksek kasnaklı bir kubbeye doğuda ise bir kubbemsi tonozla örtülmüştür (Şekil 43). Yapının başka bölümlerinde de kullanılan bu kubbemsi tonozlar, daha ziyade şekil programının istediği geniş yüzeyler için kullanılmış gibi görünmektedir (Şekil 44). Bu yapının her iki duvarında ikişer *arkosolium* vardır. Yapının banisinin ve dönemin önde gelen kişilerinin buraya defnedildikleri anlaşılmaktadır. Bu tek nefli şapel, son devir Bizans mimarisinin önemli örnekleri arasında sayılmaktadır. Mekân, batı ucunda iki sütunun taşıdığı üç kemerle *narteks*’e açılmaktadır. Bu bölümün bir paravanla ayrıldığı, duvar üzerindeki izlerden anlaşılmaktadır. Bu paravanın bir restitüsyon denemesi R.Ousterhout tarafından hazırlanmıştır⁴⁴ (Şekil 45). *Parakklesion*’un, bir mezar şapeli olduğu, cenaze törenlerinin de burada gerçekleştirildiği sanılmaktadır.⁴⁵

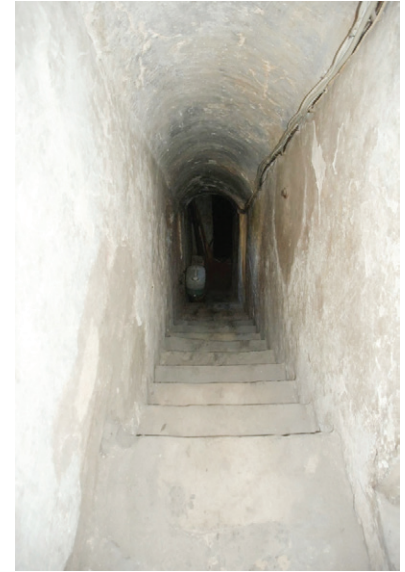
Şekil 48

kuzey duvarı oldukça kalındır ve üst kata ulaşan merdiven bu duvar içerisine yerleştirilmiştir (Şekil 48). Üst kat, bol ışıklı, beşik tonoz örtülü dikdörtgen bir mekândır. Bu bölümün manastırın kütüphanesi olduğu düşünülmektedir (Şekil 49). Theodoros Metokhites uzun zaman geçirdiği bu mekândan, *naos*'u ve burada yapılan törenleri rahatlıkla izlemiş olmalıdır (Şekil 50).

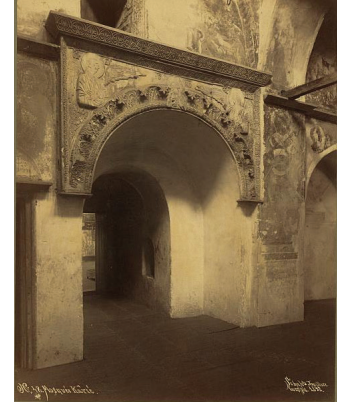
Şekil 54

Parakklesion ile *naos* arasında bugün bir koridor ve iki küçük oda bulunmaktadır (Şekil 51-52-53). Bu odaların işlevi tam olarak anlaşılama- mıştır. Osmanlı döneminde doğu tarafındaki odaya bitişik *arkosolium*'un duvarı yıkılarak *parakklesion* ile bir bağlantı oluşturmuştur (Şekil 54). Bezemesi kalmayan bu iki mekânın üzerinde, girişi olmayan beşik tonoz örtülü bir bölüm vardır (Şekil 55-56).

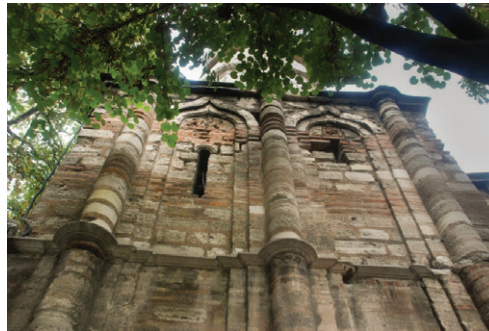
Şekil 69

Kariye'nin güney cephesi, çan kulesinin devamı olan bir kaide kısmıyla başlar. Kaş kemerli düzenlemelerin içinde yine aynı tuğla monogramlar görülmektedir (Şekil 69). Bugünkü minareye yerleştirilen merdivenin aydınlanması için, Bizans devrinde inşa edilmiş ve sonra yıkılmış olan çan kulesine çıkışı sağlayan duvara kademeli mazgal pencereleri açılmıştır. Yapı, dikey hatların belirginliği ve cephedeki kaş kemerleriyle hem Gotik, hem İslam sanatı ile ilişkilidir. Cephenin devamında *parakklesion*'un kemerli cephe düzeni hâkimdir. Payeler,

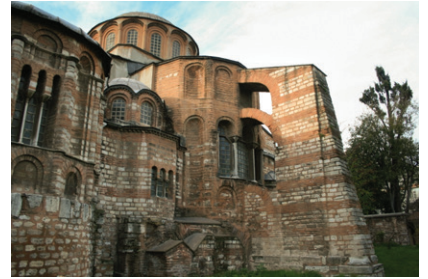
Şekil 73

Doğu cephesi yapının en etkili bölümüdür. Eğim nedeniyle diğer cephelerden daha yüksek olan bu cephe, apsislerin çokgen çıkmaları ile hareket kazanır (Şekil 73). Yine son devir Bizans mimarisi özelliklerinden olan nişler ve tuğla düzenlemeleri ile oluşturulan

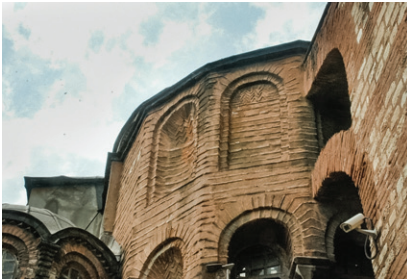
Şekil 74

cephe, dikkat çekicidir. Burada ana apsis, gizli tuğla duvar dokusuyla dikkat çeker. Bir sıra tuğlanın geri çekilerek örülmesi ve önünde oluşan boşluğun bir derzle kapatılmasıyla uygulanan bu teknik, XI-XII. yüzyıllarda uygulanmış bir duvar tekniğidir (Şekil 74). Cephenin büyük bir bölümü, son devir Bizans mimarisinin taş tuğla alması örgü tekniğine tipik bir örnektir. *Pastoforion*'ların XIV. yüzyılda Theodoros Metokhites tarafından yeniden inşa edildiği rivayet edilmekle birlikte; güneydeki eski *diakonikon* cephesi dört sıra tuğla, beş sıra taşla; kuzeydeki *prothesis* ise, üç sıra tuğla, dört sıra taşla örülmüştür (Şekil 75-76). Dolayısıyla, bu bölüm ya eski yapının bir parçasıdır, ya da Theodoros Metokhites'in inşaatından sonra yenilenmiştir. Cephenin alt kısmında birbiri içerisine girmiş, değişik dönemlerden duvar izleri görülmektedir (Şekil 77). Burada ana apsisin iki yanında yer alan büyük ve kalın tuğlalarla yapılan kemerler,

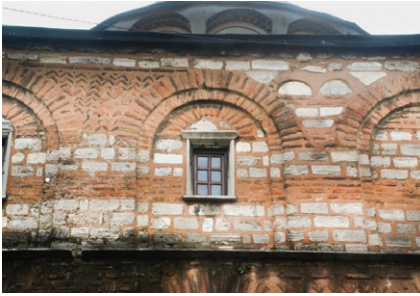
Şekil 79

ana hatta yine kemerlerle yapılmıştır ve alt pencere hizasında belirgin bir silme hattı görülmektedir. Bunun altına ve üstüne, kemerlerin arasına, her biri farklı tuğla düzenlemeleri ile Bizans sanatında kullanılan yürek motifleri konulmuş olması dikkat çekicidir⁴⁸ (Şekil 79). Bu cephede kademeli bir şekilde yükselen mazgal dizisi, Theodoros Metokhites'in

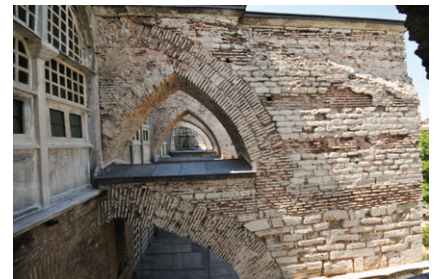
Şekil 86

olarak yorumlanmıştır. Bizans mimarisinin hem tekniği, hem malzemesi, hem de gelenekleri; kısacası felsefesi ile Avrupa mimarisinden ayrılması, uçan payanda konusunda farklı düşüncelere neden olmuştur. İstanbul'da Bizans dönemine ait anıtsal payandaların bulunduğu bir diğer yapı, Ayasofya'dır. Bazı araştırmacılar yapının payandalarının, Venediklilerin idaresinde bir Katolik katedrali hâline getirildiği zaman eklendiğini iddia etmektedirler.⁵⁴ Ancak bu payandaların; İmparator I. Basileios (867-886) zamanında, 869 yılı depreminin ardından, ya da yaklaşık bir yüzyıl sonra 989 yılındaki şiddetli sarsıntıdan sonra, İmparator II. Basileios'un (976-1025) emriyle yaptırıldığını iddia edenler de vardır.⁵⁵ Ayasofya'nın uçan payandalarının da Kariye'ninkiler gibi, XIV. yüzyılın başında 1317'de, yani Bizans mimarisinin son döneminde İmparator II. Andronikos'un yaptırdığı onarımlarla yenilendiği öne sürülmektedir⁵⁶ (Şekil 86).

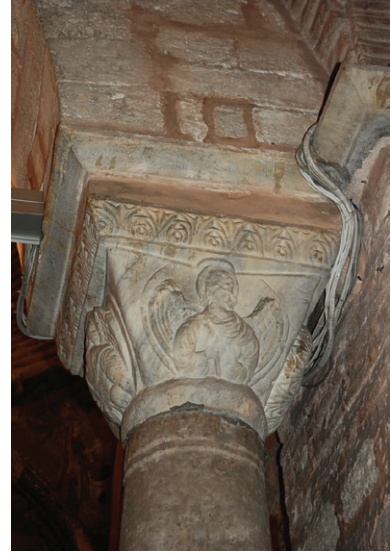
Şekil 92

Dış *narteks*'te çan kulesinin kaidesi olan bölümde kullanılan dört başlık, *impost* başlıklardır. Üstte kare, altta daire formundaki bu *impost* başlıklar, XI. yüzyıla tarihlendirilmektedir (Şekil 92-93). Bazı araştırmacılar bu başlıkları, XI. yüzyılın kapalı Yunan haçı planlı kilisesinin *naos*'unda bulunan dört başlık olarak tanımlamışlardır; ancak bunun ispatı oldukça zordur. *Parakklesion*'un başladığı yerde bulunan iki Bizans sütunu ve başlığı da, erken Bizans dönemine tarihlendirilmektedir.

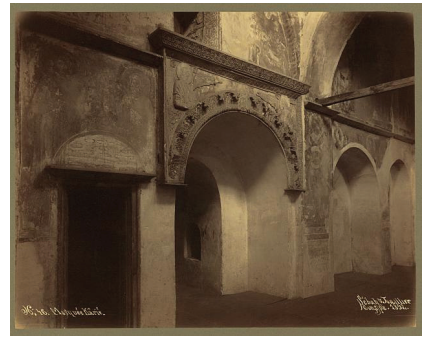
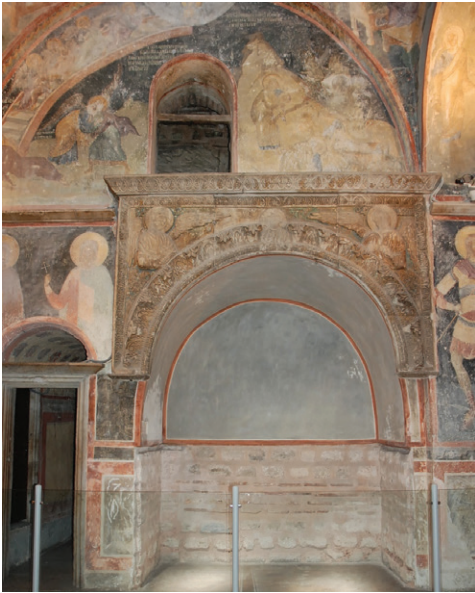
Şekil 96

çekilen fotoğraflarda zarar görmediği gözlenmektedir (Şekil 96-97). Pencere içlerinde ve bazı frizlerde görülen, beyaz mermerin boyanması ile oluşturulan renkli yüzeyler de ilginçtir. Bunların bir tanesi bol yıldızlı süslemesi ile hâlâ görülebilmektedir (Şekil 98). *Parakklesion*'un güneydoğu ucunda, duvara monte edilmiş ve kare şeklindeki küçük bir giderle muhtemelen aşağıdaki sarnıca bağlı olan parçanın ne amaçla kullanıldığı anlaşılamamıştır. Muhtemelen burada gerçekleştirilen liturji ile ilgili bir parça olmalıdır

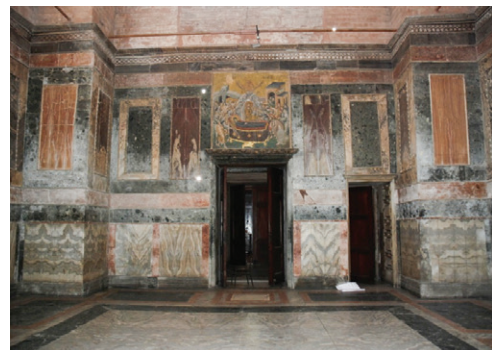
Şekil 103

dilimlenerek hazırlanan, dolayısıyla yan yana dizildiklerinde mermer damarlarının birbirini takip etmesi ile ilginç desenler oluşturan bu levhaların çoğu devşirme malzeme-

dir (Şekil 103-104). Dış *narteks*'in levhaları muhtemelen Osmanlı döneminde başka bir yapıda kullanılmak üzere sökülüştür. Mevcut kaplamanın bir kısmı da zaman-

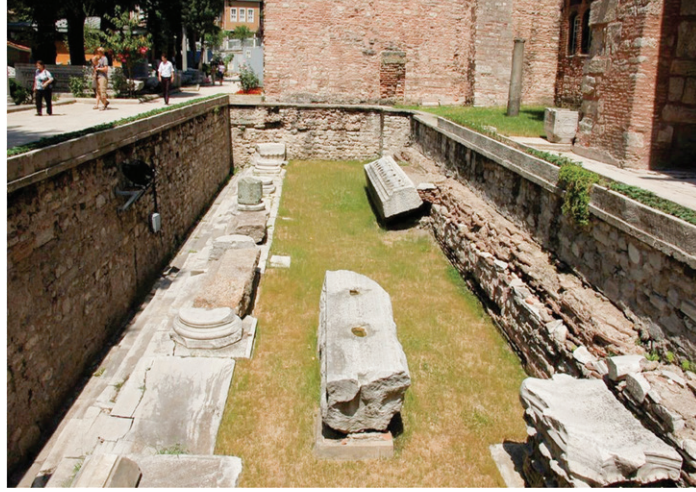
Şekil 1. Günümüzdeki Ayasofya'nın avlusunda bulunan, II. Ayasofya'ya ait kalıntılar (Fotograf: S. Angl).

Alman Arkeoloji Enstitüsü'nden A. M. Schneider tarafından yürütülen kazılarda, İkinci Ayasofya'ya ait birçok kalıntı bulunmuştur. Günümüzde, Ayasofya'nın ana girişinin yanında ve bahçesinde sergilenen bu kalıntılar başlıca; sütunlar, sütun başlıkları, lahitler, portik kalıntıları ve bazıları kabartmalarla işlenmiş mermer bloklardır (Şekil 1). Ayrıca yapılan kazılarla, İkinci Ayasofya'nın zemininin, Üçüncü Ayasofya'nın zemininden iki metre aşağıda bulunduğu da ortaya konulmuştur.

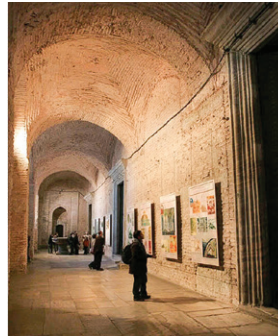
Şekil 5. Dış *narteks*'in görünümü (Fotoğraf: S. Angi).

“dış *narteks*” olarak adlandırılır; “çapraz tonoz” örtülü, dokuz birimli bir galeridir (Şekil 5).

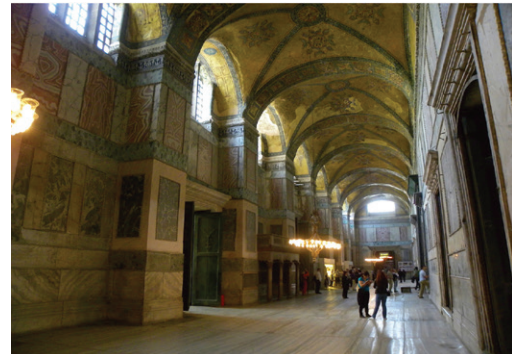
Şekil 6. İç *narteks*'in görünümü (Fotoğraf: S. Angi).

dır (Şekil 6). İç *narteks*'ten ana nef 9 kapı açılır. Ana mekâna açılan ortadaki esas kapıya, yalnızca imparator tarafından kullanıldığından “İmparator Kapısı” adı verilmiştir (Dirimtekin, 1966); (Şekil 7).

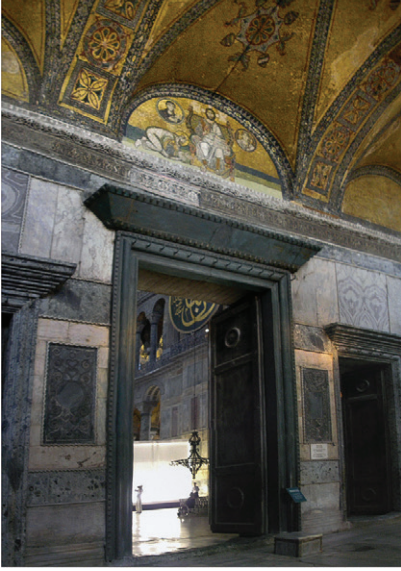
Şekil 7. İç *narteks*'ten ana nef giriş, İmparator Kapısı (Fotoğraf: S. Angi).

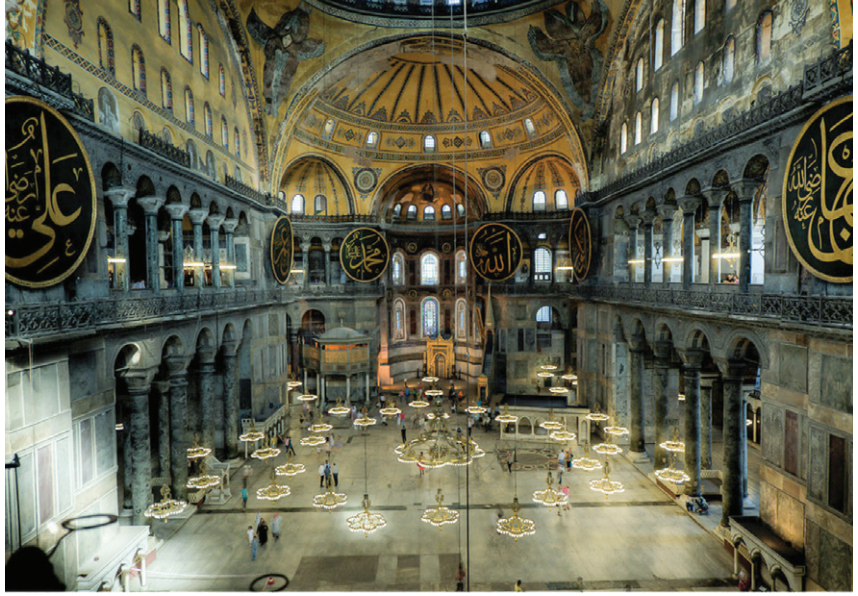
Şekil 8. Ana nef ve yan nefler ile üst galerilerin görünümü (Fotoğraf: S. Angi).

Ayasofya'nın ana mekânı paye ve sütunlarla üç nef ayrılmıştır. Bunlar; orta nef (*naos* ya da ana nef) güney nef (ana nefin sağında) ve kuzey nef (ana nefin solunda) (Şekil 8).

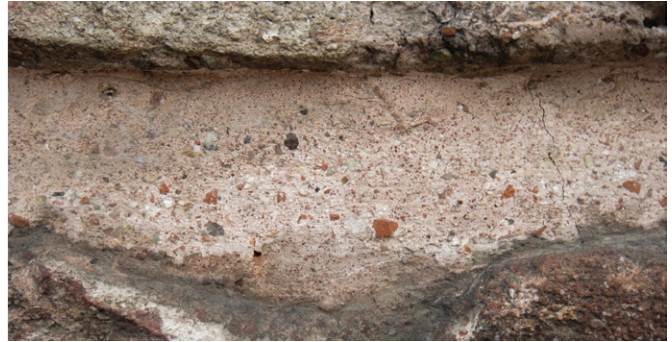
Şekil 10. Duvarda kullanılan harç malzemesinin görünümü (Fotoğraf: S. Angi).

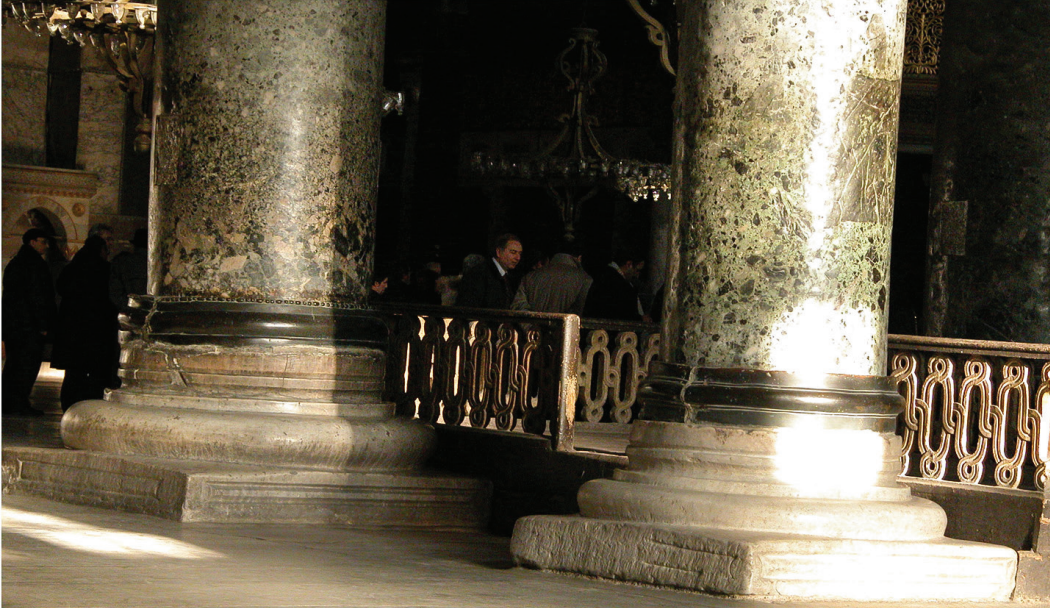
Şekil 11. Serpantin breşi sütunların görünümü
(Fotoğraf: S. Angi).

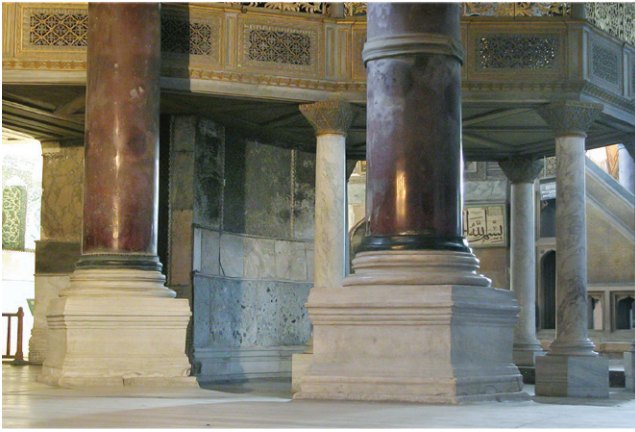
Şekil 12. Kırmızı porfir sütunların görünümü (Fotoğraf: S. Angi).

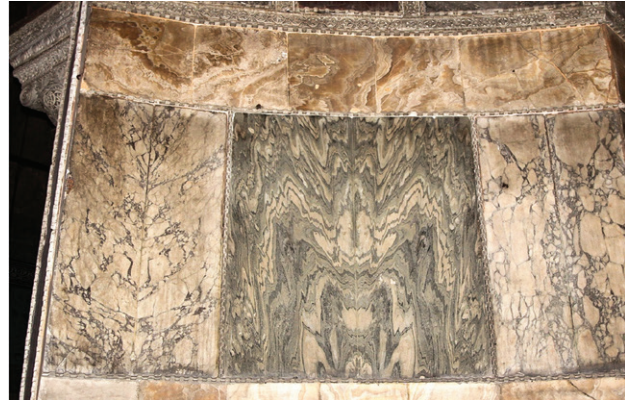
Şekil 13. Duvar kaplamalarında kullanılan simetrik şekilli doğal taşların görünümü (Fotoğraf: S. Angi).

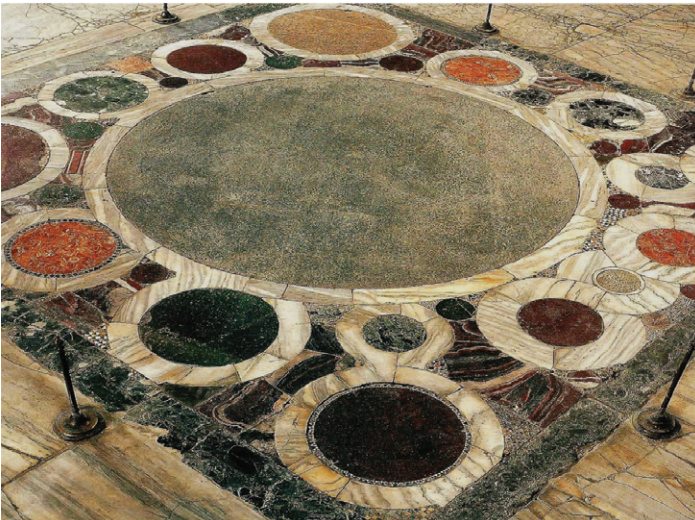
Şekil 14. Omphalion'da kullanılan doğal taşların görünümü (Fotoğraf: S. Angi).

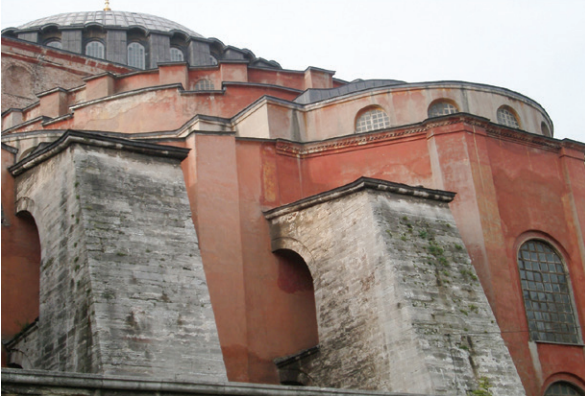
Şekil 22. Mimar Sinan'ın küfeki taşından yaptırdığı payandalar (Fotograf: S. Angi).

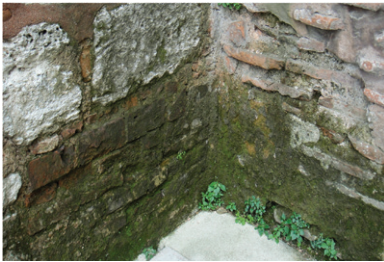
Şekil 26. Küfeki taşı ve tuğlalarda görülen yosunlaşma ve bitki oluşumu (Fotograf: S. Angi).

Yapının dış mekânında kullanılan doğal taşlarda atmosferik etkiler, depremler ve insan tahribatları sonucunda yaygın olarak görülen ayrışma türleri; yüzey kirliliği-islenme, tuz kabuklaşması, tuz çiçeklenmesi, kavlaklanma, erozyon-çözünme, çatlama, parçalanma, dökülme, şekerlenme-tozlanma, yapraklanma (eksfoliasyon), oksidasyon, yosunlanma ve grafitidir. Yapıda ayrışmadan en çok etkilenen doğal taş türleri; yapının beden duvarlarında kullanılan Bakırköy küfeki taşı ve Karamürsel od taşı ile avlunun zemin döşemesinde kullanılan Marmara mermeridir (Şekil 24, 25 ve 26).

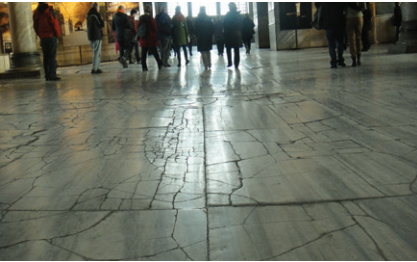
Şekil 27. Taban döşemesindeki Marmara mermerinde görülen çatlak ve kabarmalar (Fotograf: S. Angi).

Yapının iç mekânında kullanılan doğal taşlarda, depremler ve insan tahribatları sonucunda yaygın olarak görülen ayrışma türleri; yüzey kirliliği, çatlama, kırılma, parçalanma ve yüzey aşınmasıdır. Duvar kaplamalarında ve taşıyıcı sütunlarda kullanılan doğal taşlarda daha çok, yüzey kirliliğine bağlı matlaşma ve deprem etkisiyle oluşan çatlama ve kırılmalar, zemin döşemelerinde kullanılan doğal taşlarda ise, başlıca insan trafiğine bağlı olarak, yüzey aşınması ve deprem etkisiyle meydana gelen çatlamlar gözlenmektedir (Şekil 27, 28, 29 ve 30).

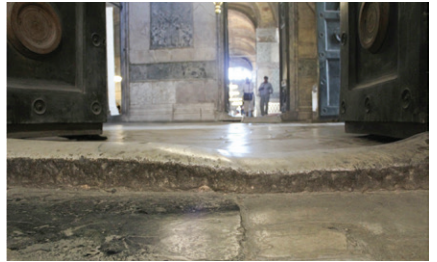
Şekil 28. Kapı eşiğindeki Marmara mermerinde insan trafiğine bağlı olarak oluşan aşınma (Fotograf: S. Angi).

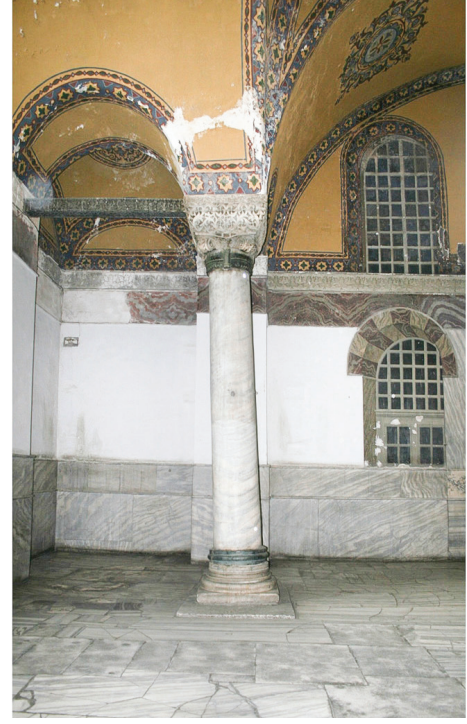
Şekil 30. Üst galerideki Marmara mermerinden yapılmış taşıyıcı sütunda deprem etkisiyle oluşan eğilme. (Fotograf: Serkan Angı).

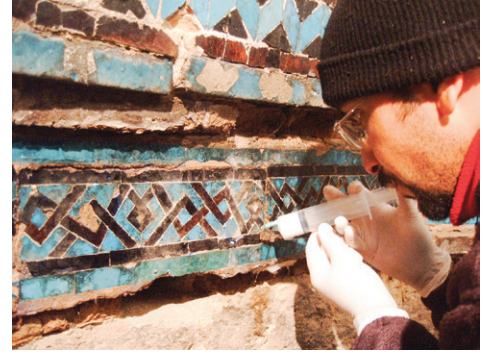
Şekil 5. Eşrefoğlu Türbesi restorasyon esnasında

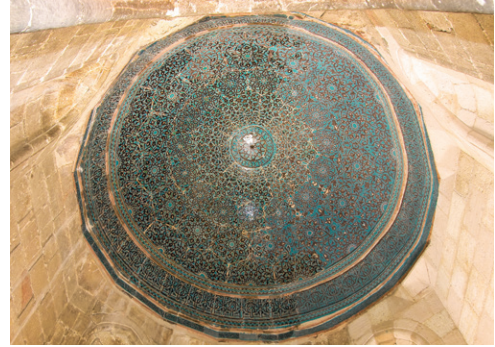
Şekil 8. Kubbe görünümü, restorasyondan sonra

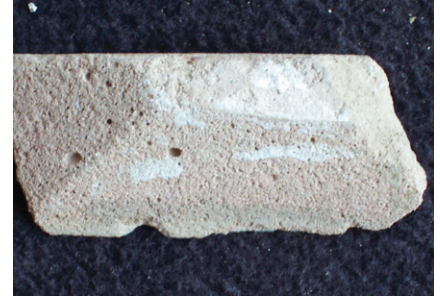
Sekil 11. Mozaik çini kesme tekniği

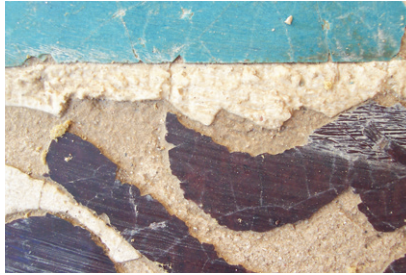
Şekil 21. Mozaik çini yüzeyi ile alçı sıvanın görünümü

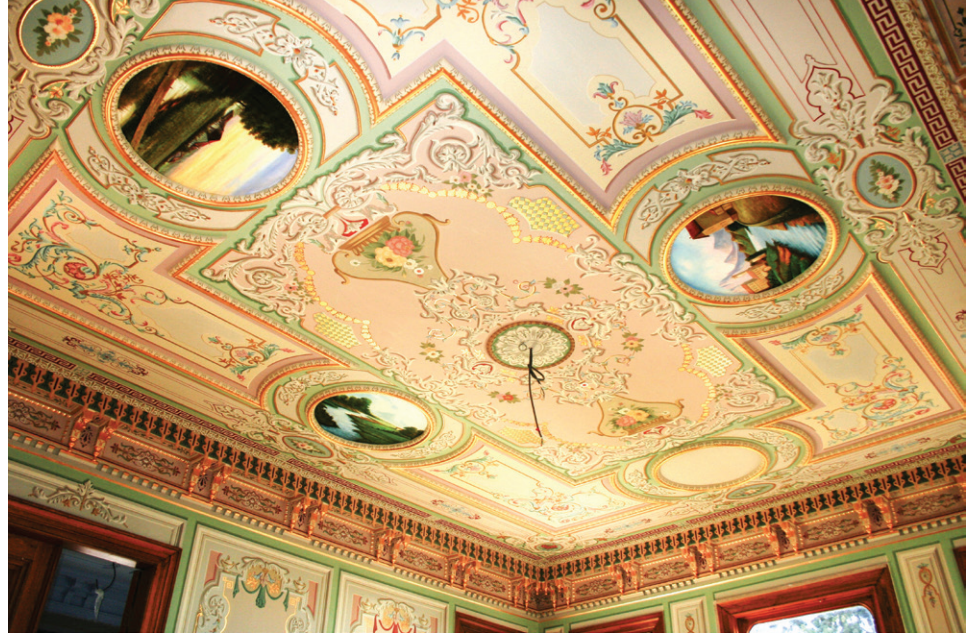
Sırrı Paşa konağı kalem işleri ve bezemeler

tadır. Yapının birinci ve ikinci katlarında, geçmiş dönemlerden kalma bilgi ve fotoğraflar esas alınarak elde edilen veriler yardımı ile çıkartılan motifler doğrultusunda, bu bezemelerin uygulama işlemi, zemin astarlandıktan sonra gerçekleştirilmiştir.

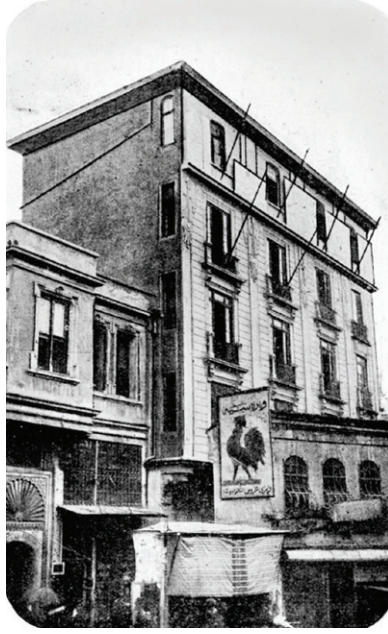
Şekil 1. Mesadet Han’ın *Le Béton Armé* dergisinin 180. sayısında yer alan fotoğrafı

Mesadet Han: *Le Béton Armé* dergisinde, Mesadet Han’ın 1902 yılında Hennebique Betonarme Sistemi ile inşa edilen İstanbul’daki ilk betonarme yapı olduğu belirtilmektedir. Yapının, Hennebique Sistemi’nin eski temsilcilerinden Mimar Vuccino ve adı bilinmeyen Fransız şantiye şefi tarafından yapıldığı anlatılmaktadır. Hennebique Betonarme Sistemi’nin mühendisi, bu yapının inşasında birçok zorlukla karşılaştığını, fakat iyi bir iş çıkardıklarını dile getirmektedir. Mesadet Han, Eminönü Sultanhamam’da yer almakta ve hâlen han işlevini sürdürmektedir. Geçen zaman içinde yapının cephe düzeninde değişiklik olmadığı gözlenmektedir (Şekil 1 ve 2).

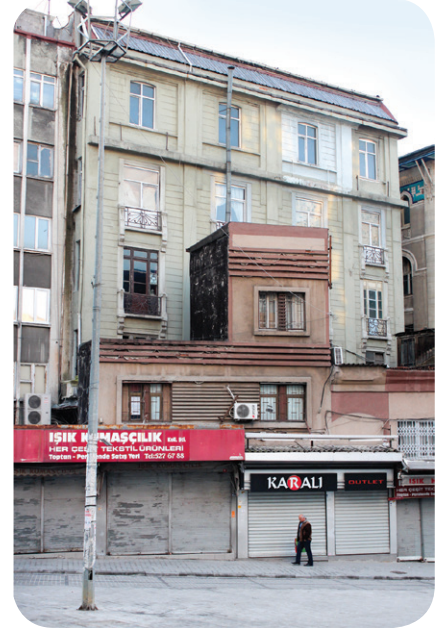
Şekil 2. Mesadet Han’ın 2012 yılındaki durumu (Fotograf: İnanç Karahan)

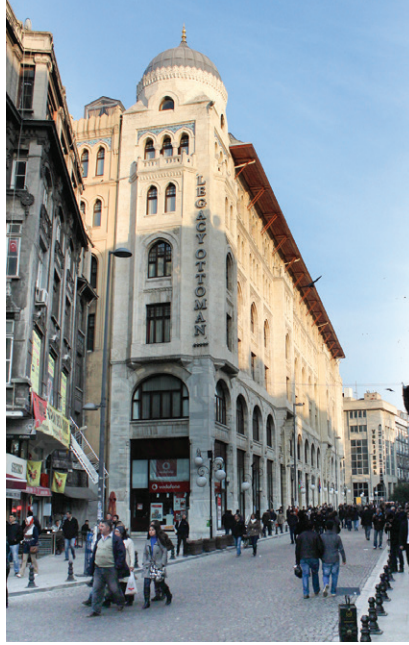
Şekil 17. Dördüncü Vakıf Han'dan görünüm 2012 (Fotoğraf: İnanç Karahan).

inşasında Kemalettin Bey'in, mühendisler İsmail Hakkı Bey ve Ziya Bey'den yardım aldığı, inşaatın Avrupa standartında olduğu ve Hennebique Betonarme Sistemi temsilcisi S.A.O.C tarafından gerçekleştirildiği belirtilmektedir. Hanın inşaatında; harçla desteklenmiş, meşe ağaçlarından yapılmış kare planlı birkaç metre kalınlığında ve görece iyi korunmuş Bizans temellerinin açığa çıkarıldığı ifade edilmektedir. Binaının bir köşesinde eski bir çeşmenin yer aldığı ve bu çeşmenin İstanbul'un başka bir yerinde, radye temel üzerine, taş taş konularak tekrar inşa edildiği bilgisi verilmektedir. Yapının şantiyesinin yerleşim bakımından model teşkil ettiği; taşkıranlar, betonyerler, 30m yüksekliğinde ve 20m uzunluğunda levye kolları olan elektrikli bir vincin burada yer almasının yapının inşasını hızlandırdığı vurgulanmaktadır (Şekil 17).

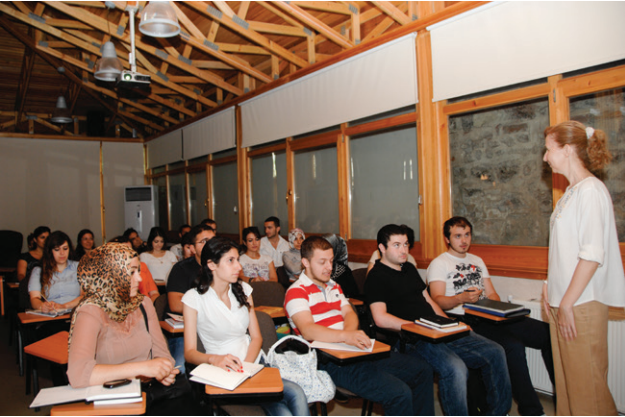
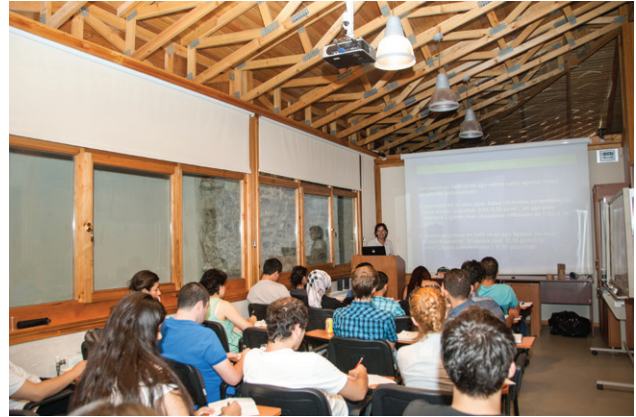
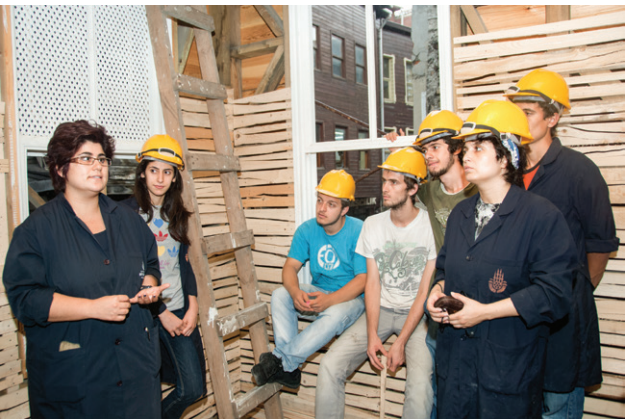
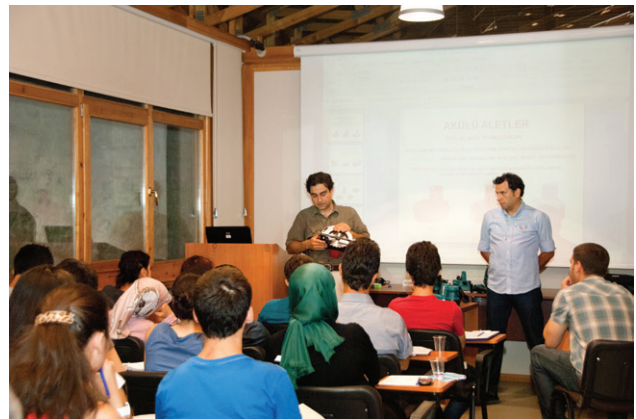
Teorik ve uygulamalı dersler

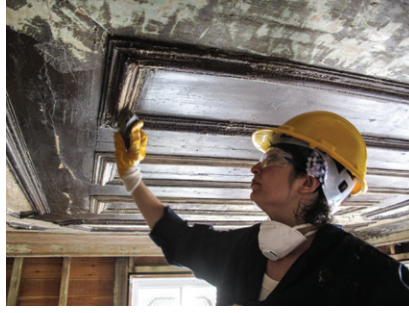
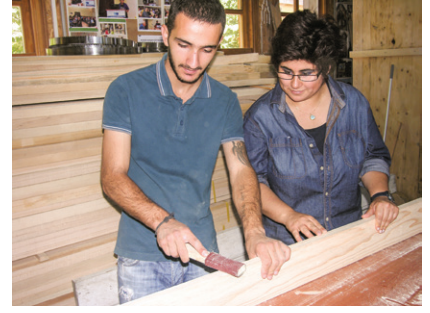
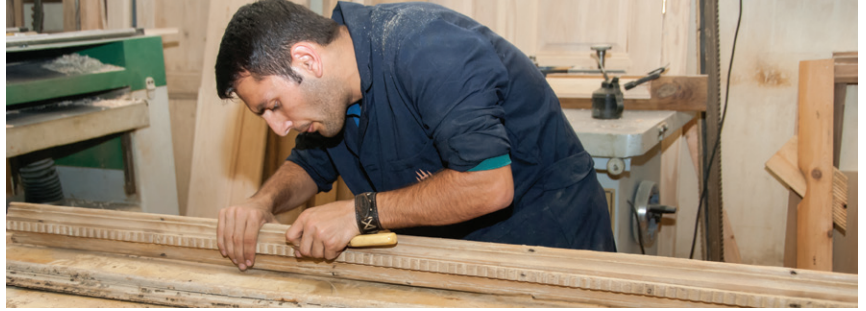
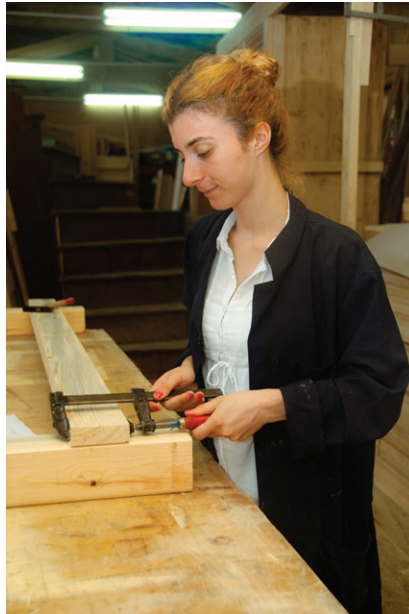
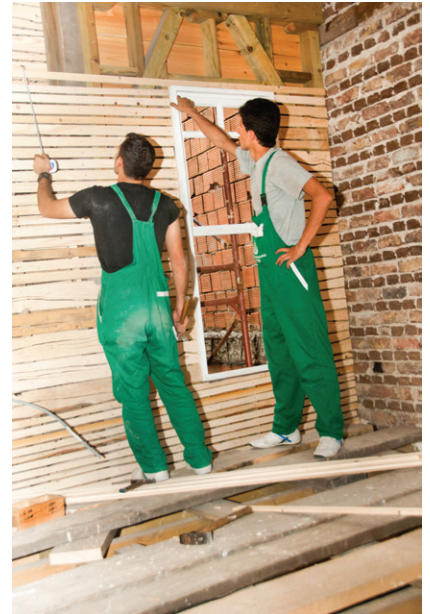
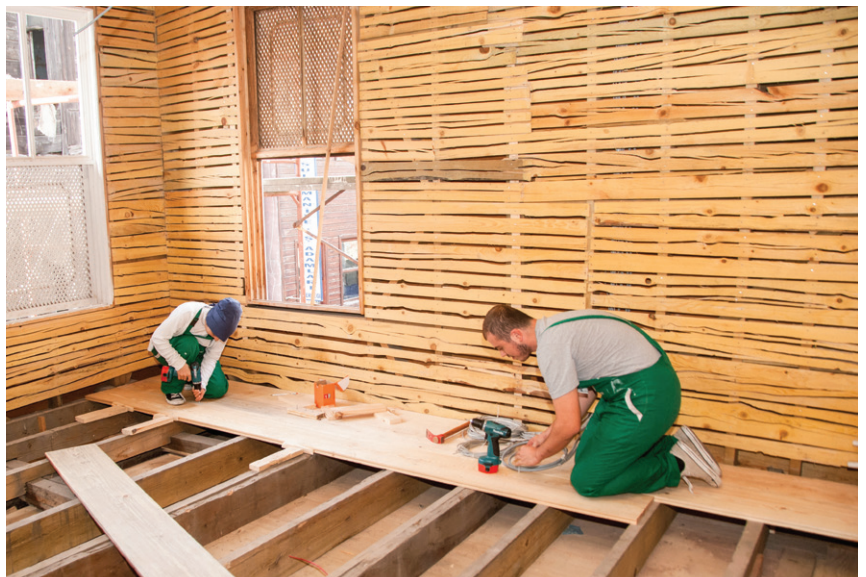
Uygulama çalışmalarından örnekler

Eğitimin uygulama bölümünün de; Süleymaniye 571 ada, 6 parsel'deki ahşap yapı restorasyonu şantiyesinde; bir Y.Mimar-Restorasyon Uzmanı, bir Orman Endüstri Yüksek Mühendisi, bir restoratör ve altı ahşap ustasından oluşan bir grubun organizasyonunda yapılması kararlaştırılmıştır. Teorik ve uygulamalı eğitim süreci 25 Haziran 2012 tarihinde yapılan ilk ders ile başlatılmış; böylece teorik derslerle edinilen bilgilerin şantiyede uygulaması yapılmıştır. Kursiyerler ahşap malzemeyi, ahşabın korunmasını, geleneksel el aletlerinin kullanımını ve geleneksel bir yapı elemanı üretmeyi ve onarmayı, uygulayarak öğrenme fırsatı bulmuşlardır. Bu çalışmaların önümüzdeki dönemde de sürdürülmesi hedeflenmektedir.
