# İÇİNDEKİLER

**Tarihi Yapıların Onarımında Doğal Taş Seçimi ve Kullanımı.....27**

**Geleneksel Harçlar ve Koruma Harçları.....36**

**Tarihi Ahşap Yapılarda Biyotik/ Abiyotik Bozunmalar ve Koruma/ Bakım Önlemleri.....51**

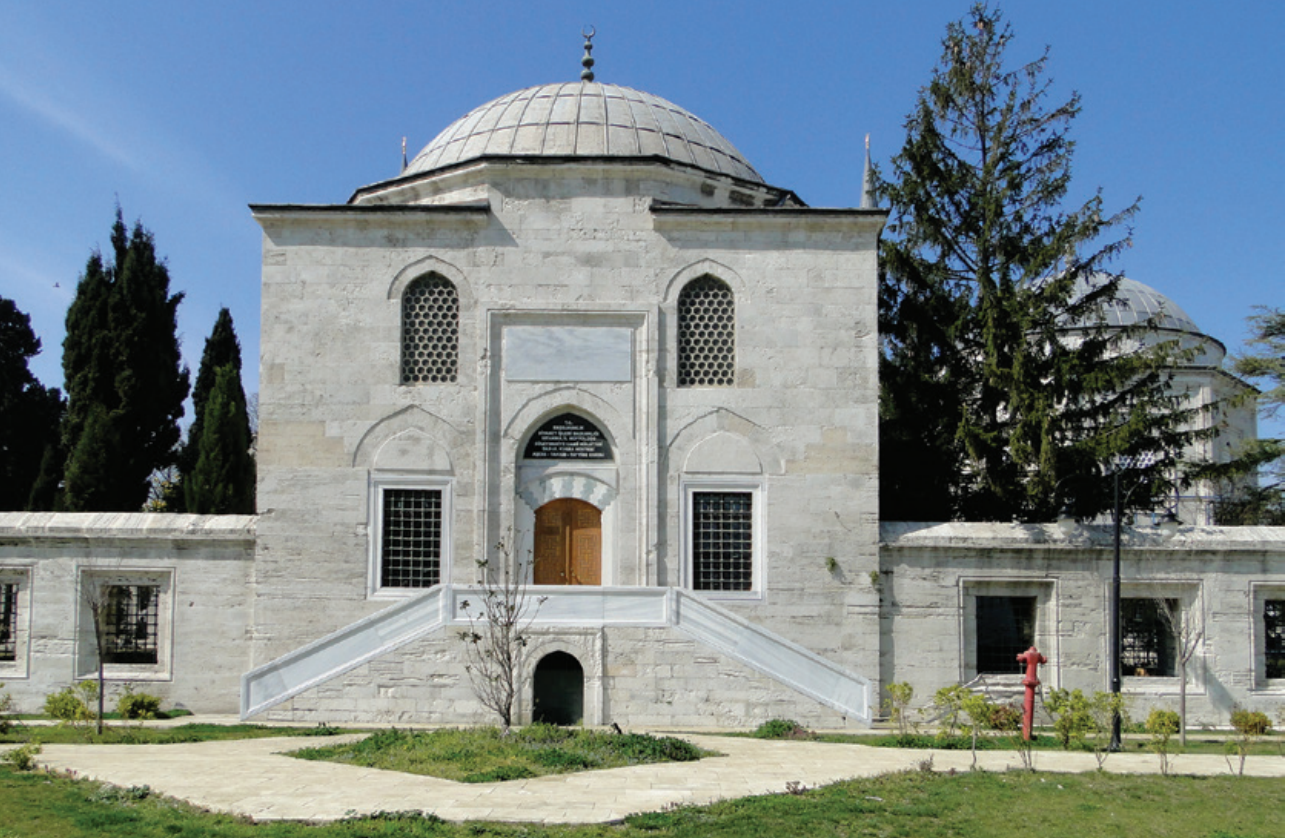
Şekil 21. İstanbul, Süleymaniye; darülkurranın bugünkü görünüşü.

özellikle darülhadis dershanesinin yeniden yapımı dikkat çekmektedir. Onarım öncesinde darülkurra çok değişmiş bir durumdaydı; yanına bir kütle eklenerek dikdörtgen planlı bir okul oluşturulmuştu (Şekil 19). Yapı muhtemelen 1894 depreminde hasar görmüş, kubbesi çöken yapı, yanına ek yapılarak büyütülmüş ve üstü kırma çatıyla örtülmüştür. Ülgen darülkurrayla, Mimar Sinan korpusu çalışmaları sırasında, yapı henüz eklerinden arındırılmadan önce ilgilennmiş ve o günkü bilgileriyle bir restitüsyon denemesi yapmıştır. Yapı, eklerinden arındırıldıktan sonra yeni veriler elde edilmiş; darülkurranın girişi doğu cephesine kaydırılmıştır. Yeni giriş merdivenleri, kubbe kasnağı ve kubbesiyle darülkurra, varsayılan ilk tasarımına yakın bir şekilde, yeniden biçimlendirilmiştir (Şekil 20), (Şekil 21).

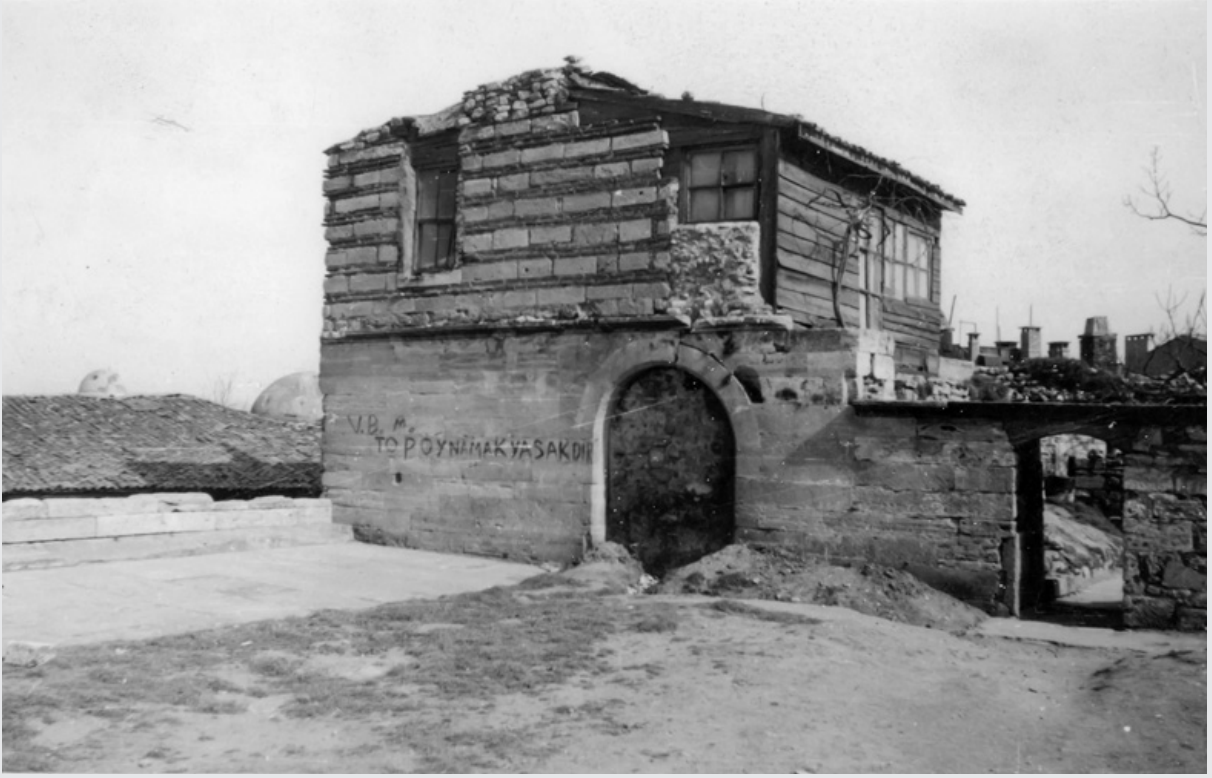
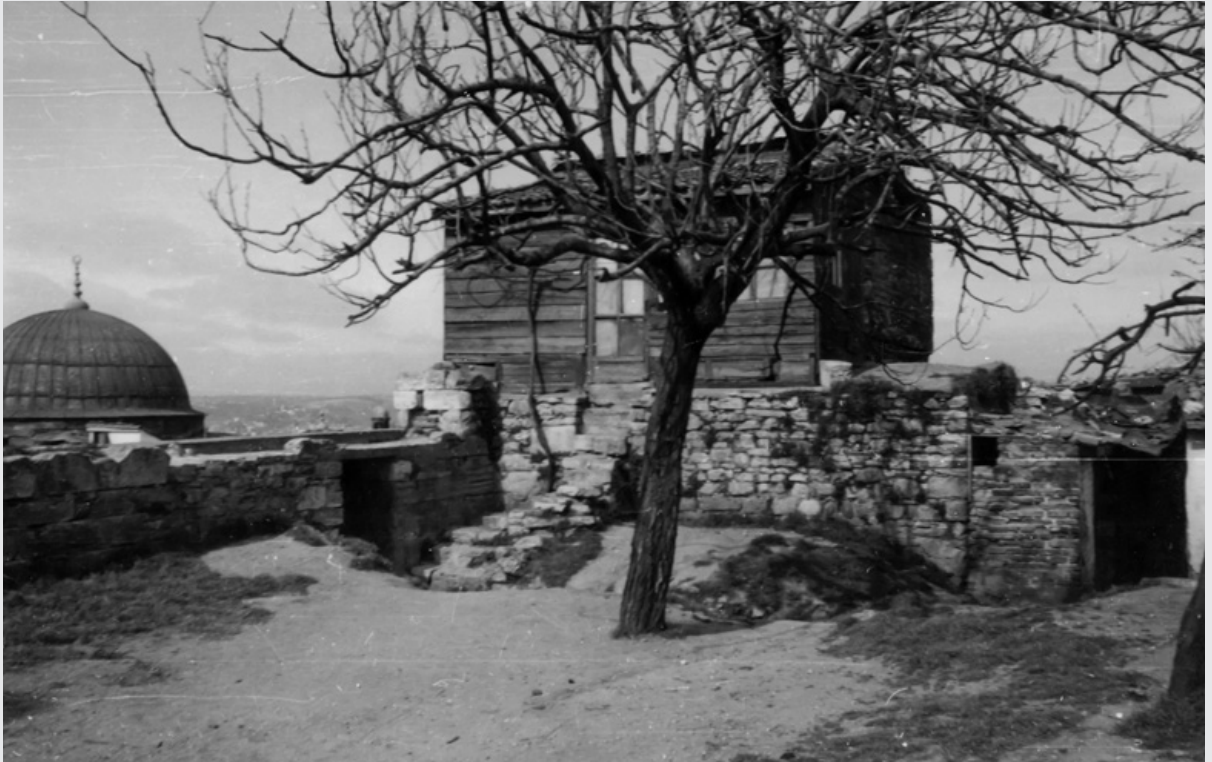
Şekil 22. Süleymaniye Darülhadis Medresesi dershanesinin onarım öncesi durumu (A. S. Ülgen Arşivi).

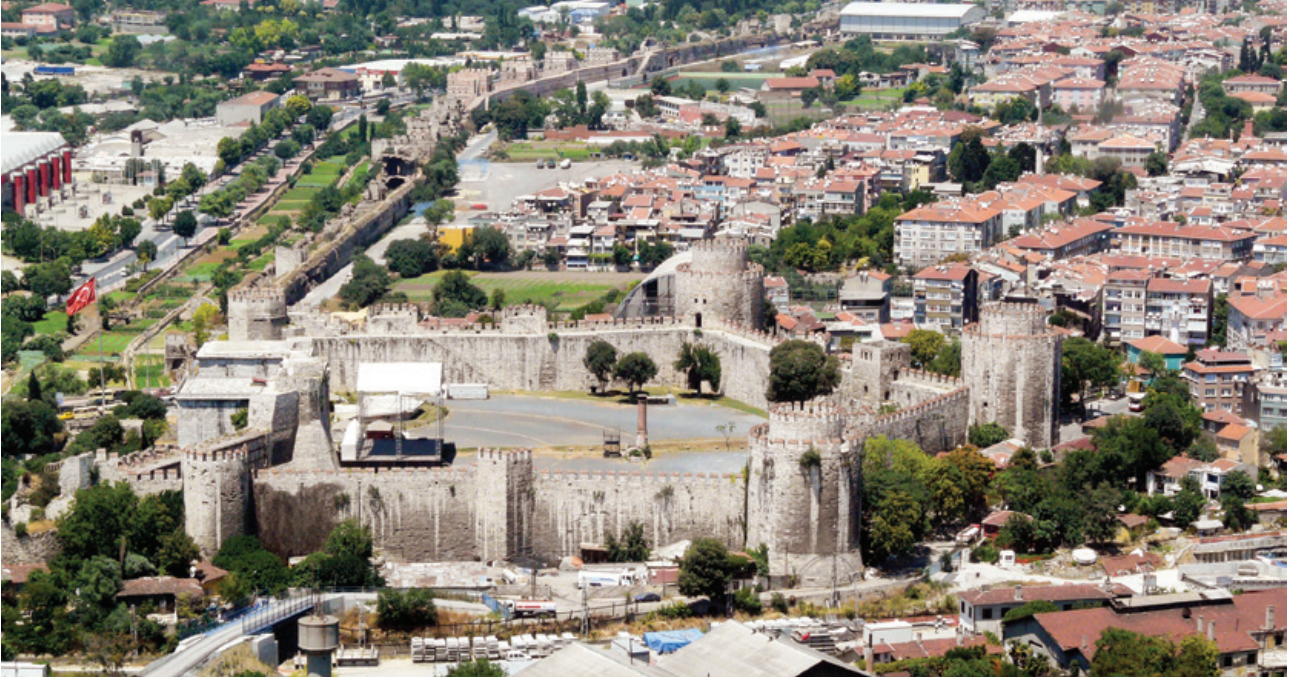
Şekil 1. Yığma yapı örnekleri-Taşın sürekli kullanımı (İstanbul), Surlar.

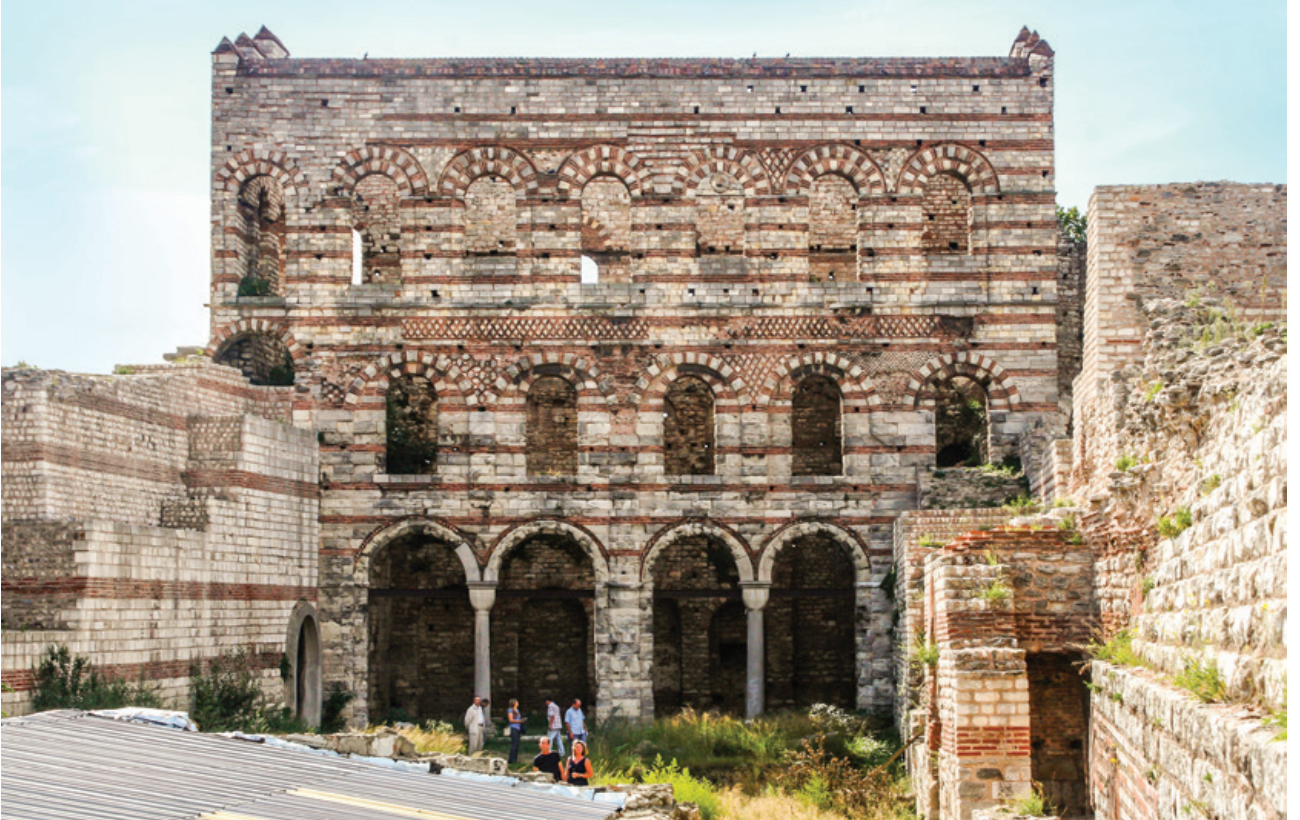
Şekil 2. Yığma yapı örnekleri-Taşın sürekli kullanımı (İstanbul), Tekfur Sarayı.

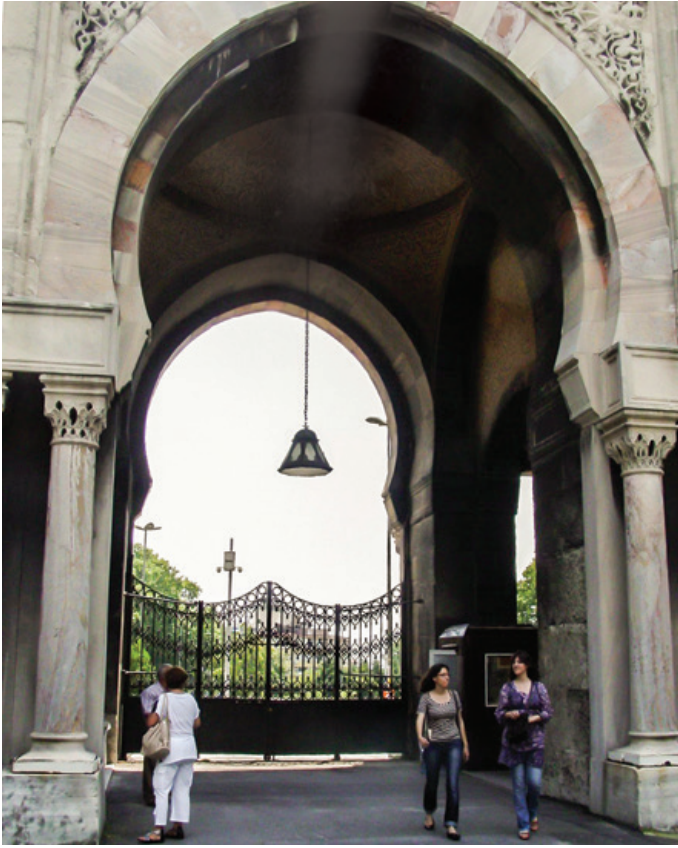
Şekil 3. Mermer sütunlar-Taşın noktasal kullanımı (İstanbul): İ.Ü. Beyazıt Yerleşkesi giriş kapısı.

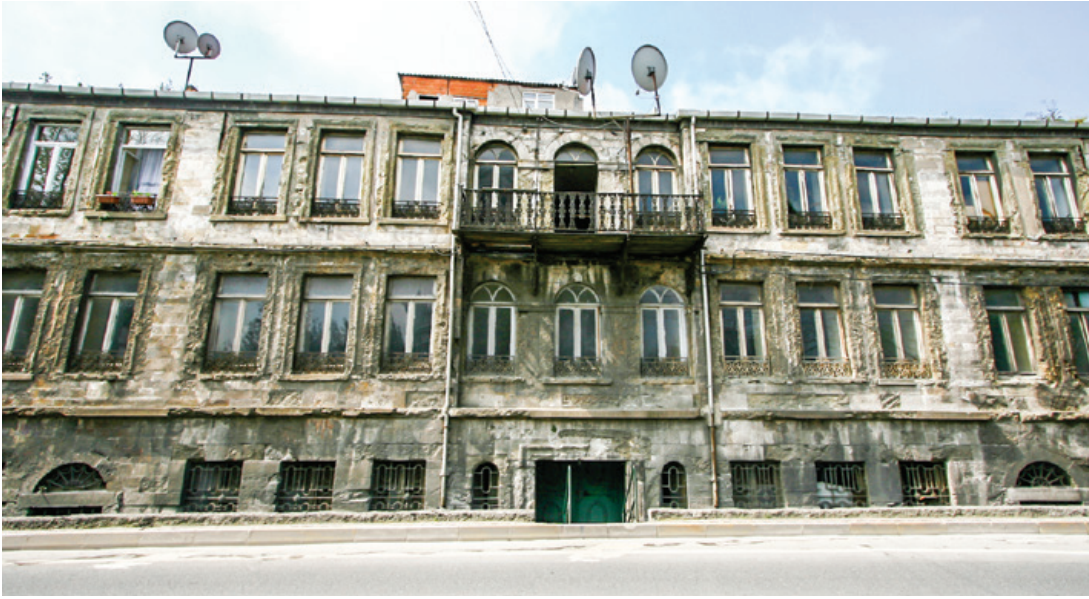
Şekil 5.  
Fener Balat  
bölgesi, Od taşı  
kullanımına  
örnekler.

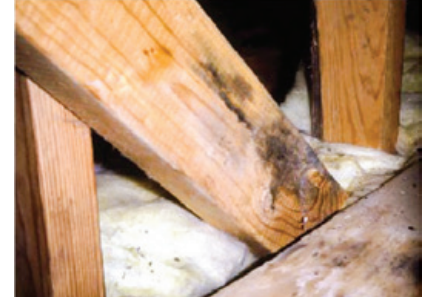
Şekil 2. Bir çatı katı ahşap girişinde küf mantarlarının oluşturduğu renklemeler (Forest Products Laboratory TechLine, 1999)

■ **Küf ve renklemeler:** Ahşap yapılarıdaki bu tür oluşumlar, yetersiz havalandırma ve rutubet yoğunlaşması vb. etkenlerle ortaya çıkmaktadır (Şekil 2). Bunun nedeni küf ve renk mantarlarının, odun çürüten mantarların aksine, ahşabın yüzeyinde gelişmesidir. Küflenmeler genellikle ahşap yüzeylerde siyahımsı veya yeşilimsi-kahverengi renklemelerle kendini göstermektedir. Ahşap yapılarda küflenme görünüş bozukluklarının yanı sıra, alerji ve diğer sağlık sorunlarına da neden olmaktadır. Bu tür oluşumlar, ahşap yapıların genellikle kuzey yönüne bakan yüzeylerinde, tavan ve taban döşemelerinde, ahşap elemanların bağlantı yerlerinde, duvarlarda ve subasman seviyesindeki rutubeti yüksek ahşap yüzeyler ile banyo, tuvalet, çamaşır odası gibi bağıl nemin yüksek olduğu kısımlarda görülebilmektedir. Küf ve renk mantarları ahşapta yapısal bozunma meydana getirmez, ancak bu gibi değişimler ileride oluşabilecek odun çürüklüğünün başlangıç yerleri olabilir.

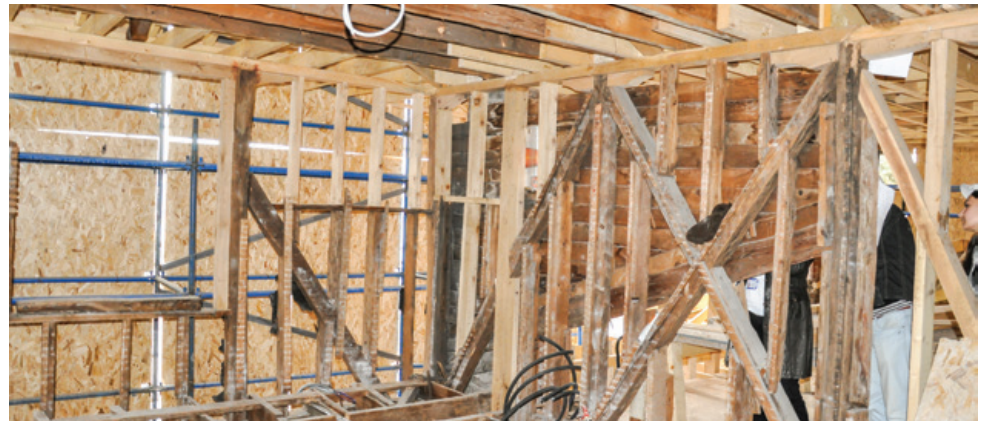
i. Taşıyıcı ahşap elemanlarda yenileme çalışmaları

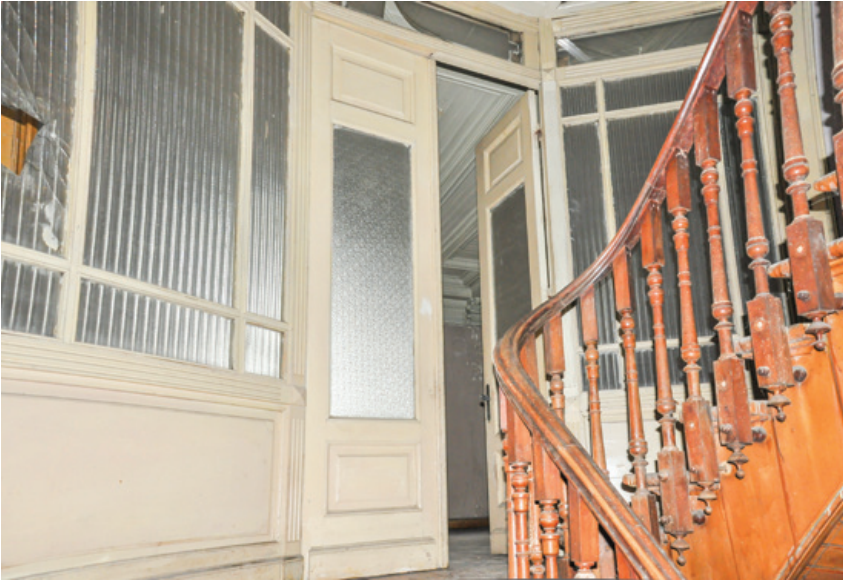
k. Köşk içinde yer alan ahşap merdivenlerin yenileme öncesi ve yenilme sırasındaki görünüşü.

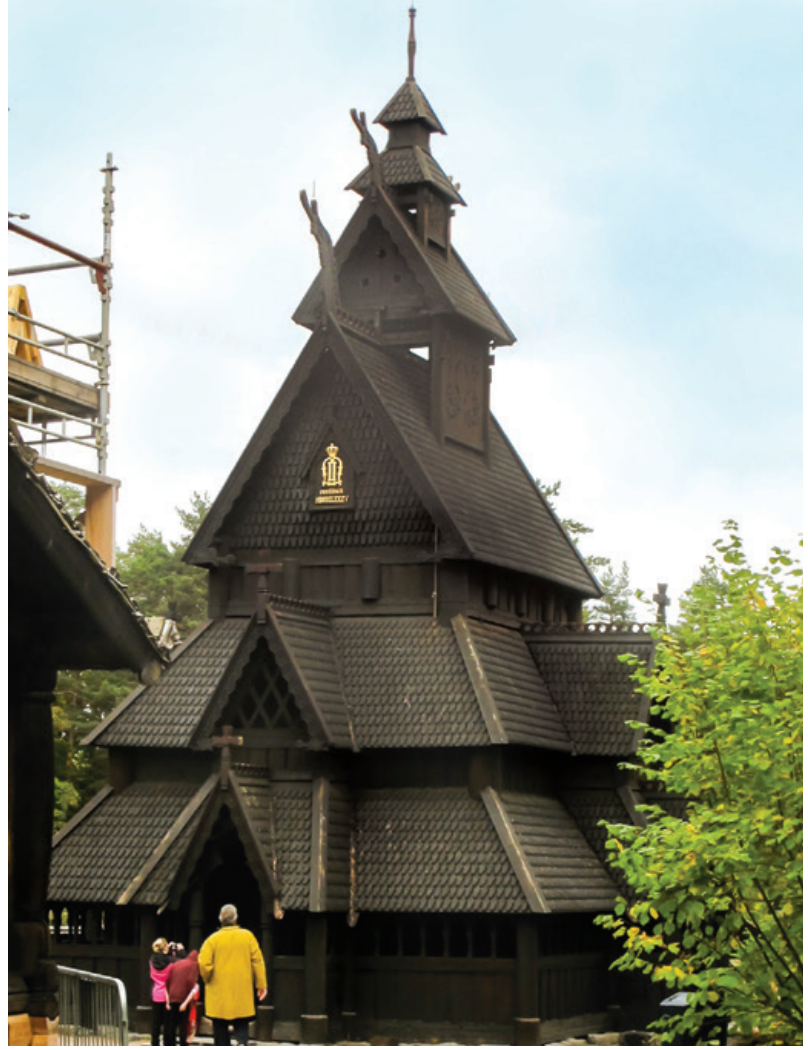
Ahşap dışında hiçbir malzeme kullanılmadan inşa edilen Gol Stave Kilisesi (*Gol Stavkirke*)

*Stave* tekniği, Ortaçağ kiliselerinde, galeriler veya sundurmalarda ve çantı yapıların dış duvarlarında da kullanılmıştır. Norveç'teki tüm *stave* kiliseler sarıçamdan (*pinus sylvestris*) yapılmıştır. Bu alanda sergilenen en önemli yapılardan biri yukarıda da sözü edilen *Gol Stavkirke*, yani Gol Bölgesi'nden gelen kilisedir. Norveç'in UNESCO Dünya Mirası Listesi'nde yer alan *Urnes Stave Church* (Urnes Kilisesi) de aynı teknikle inşa edilmiştir; bu anlamda dünya mirası olarak tescil edilen geleneksel ahşap yapım tekniğini yansıması açısından Gol Kilisesi de benzerleri gibi önemli bir örnektir.
