## HISTORY OF HISTORIC PRESERVATION IN TURKEY AND COMMENTS ON RECONSTRUCTIONS

# Türkiye'de Tarihi Çevre Koruma(ma) Tarihi ve Rekonstrüksiyon Üzerine Düşünceler

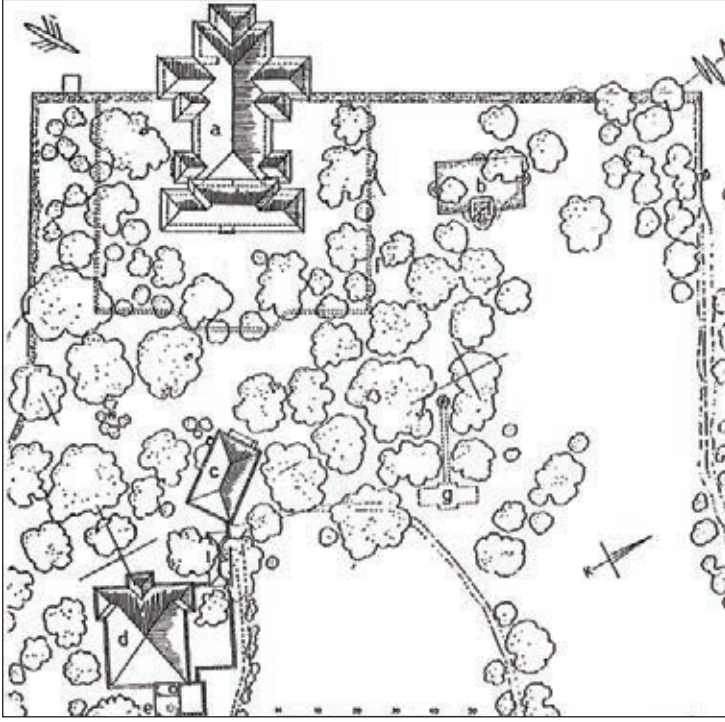
Resim 2. Küçükü Kasrı ve yakın çevresinin 1845 tarihindeki durumunu gösteren vaziyet planı restitüsyonu (S. Hakkı ELDEM, *Köşkler ve Kasırlar*, cilt 2, s. 239) (a- Kasır, b- Çesme ve namazgâh, c- Mihrîşah Sultan Mescidi, d- Bostancı Ocağı, e- Hamam, f- Kasır çevre duvarı, g- Gazino)

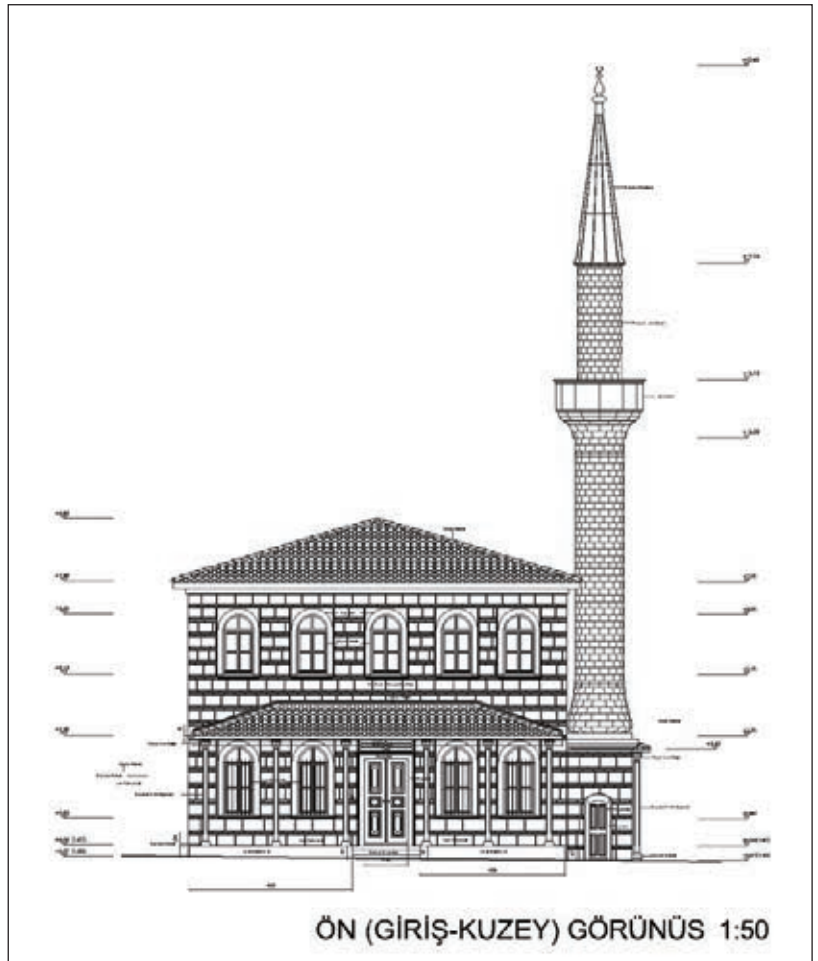
Resim 11. Kuzey görünüşü

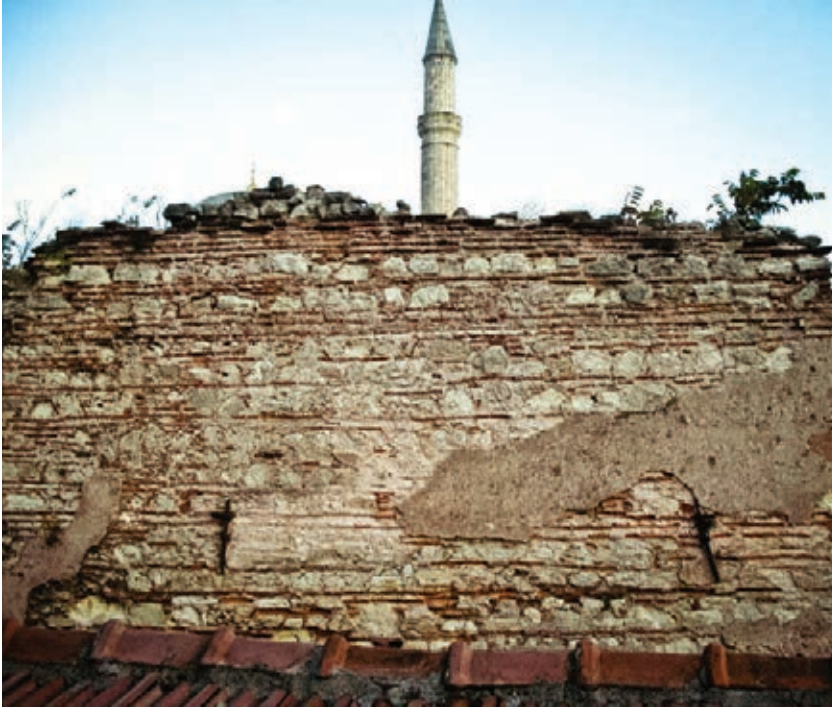
Şekil 10. Yapının kuzeybatı cephesinde dökülmeden kalmış olan sivalar

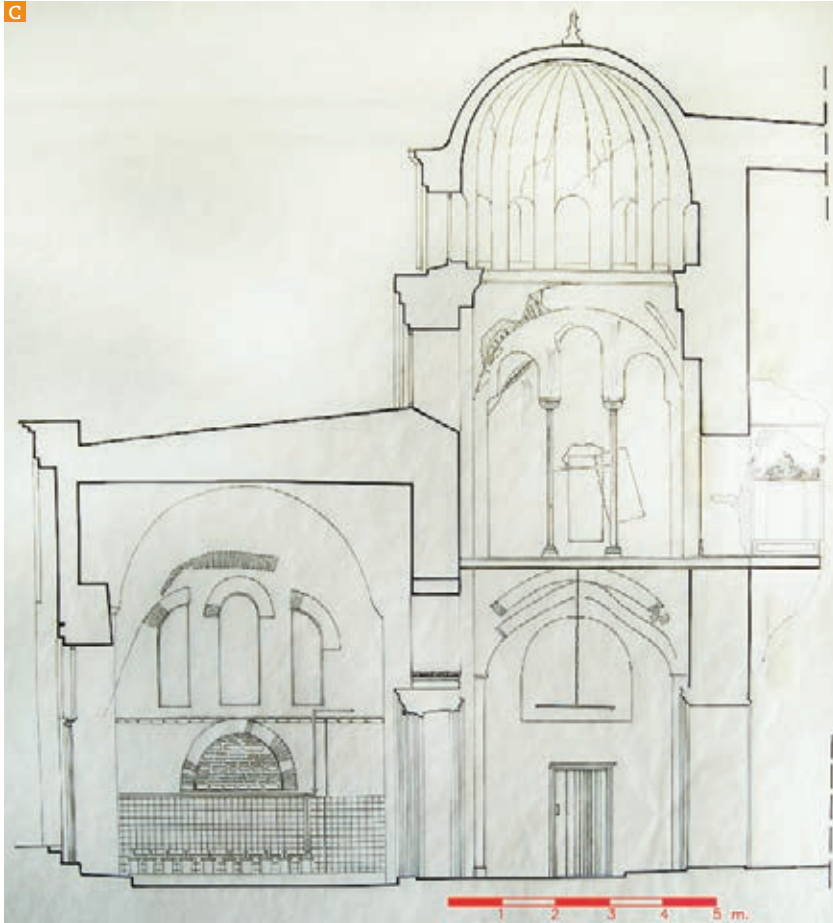
Şekil 6. Zeyrek Camii, hünkâr mahfili rölövesi (2003),  
A. plan, restitüsyon,  
B. plan, rölöve,  
C. doğu-batı doğrultulu kuzeye bakan kesit (3-3),  
D. kuzey-güney doğrultulu batıya bakan kesit (1-1)

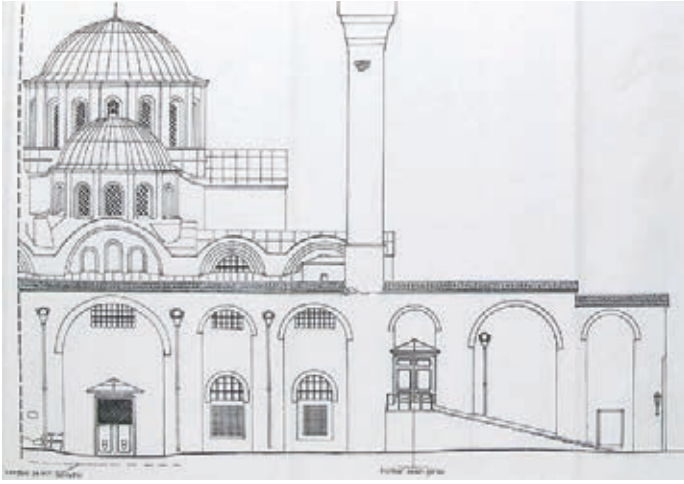
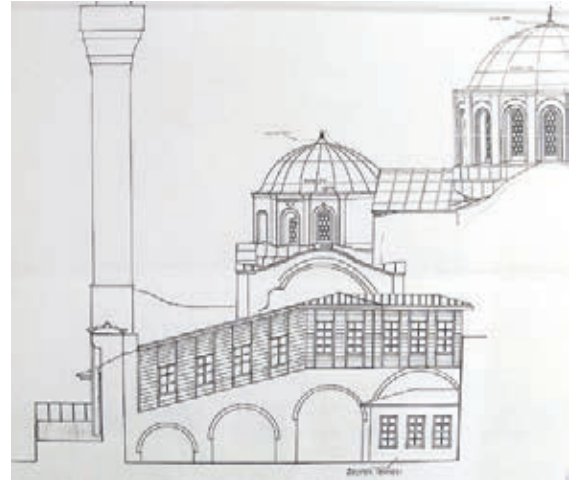
Şekil 7. Zeyrek Camii görünüşleri, A. Batı cephesi XX.yy başı restitüsyonu, B. Hünkâr Kasrı güney cephesi, XX. yüzyıl başı restitüsyonu

Zeyrek Camii Hünkâr Kasrı'nın caminin imamı tarafından konut olarak kullanılmaya başlaması sonucu önemli değişiklik ve hasarlar meydana gelmiştir. Ahşap Hünkâr Kasrı ve batı cephesinde yer alan rampa günümüze ulaşamamış; ahşap hünkâr kasrı, konut olarak kullanılan derme çatma bir yapıya dönüşmüştür (Şekil 8 B, D).

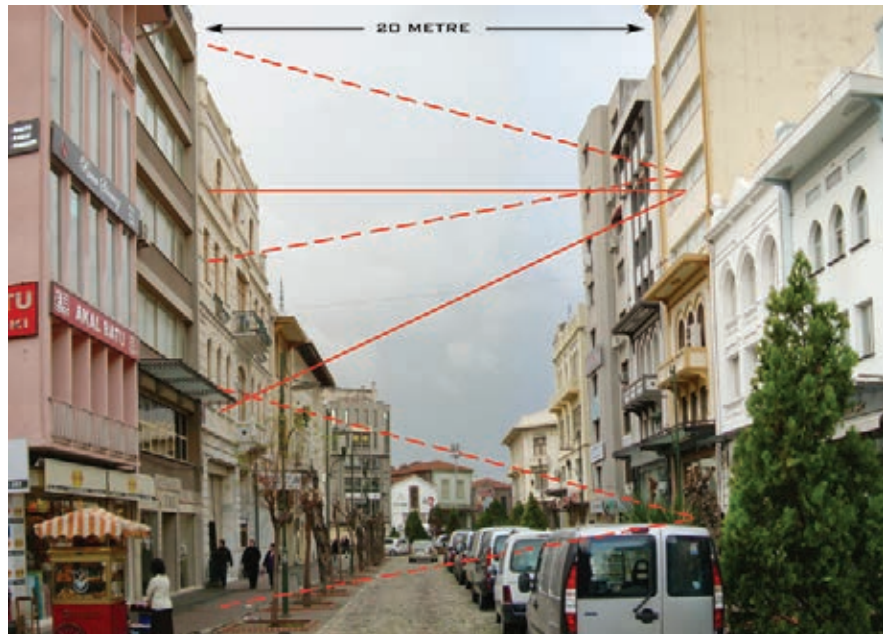
Şekil 6. Fotografik belgelemede kullanılan teknik

Görüntü mozağının oluşturulması için ilk aşama veri toplamadır. Veriler, fotografik belgeleme ve takeometrik ölçümlerin yapıldığı alan çalışmasıyla toplanmıştır.
