Depreme Maruz Kalmış Yığma ve Kırsal Yapı Davranışlarının İncelenerek Yığma Yapı Yapımında Dikkat Edilmesi Gereken Kuralların Derlenmesi

Varol Koç¹

¹Ondokuz Mayıs Üniversitesi Mühendislik Fakültesi İnşaat Mühendisliği Bölümü Kurupelit /
SAMSUN

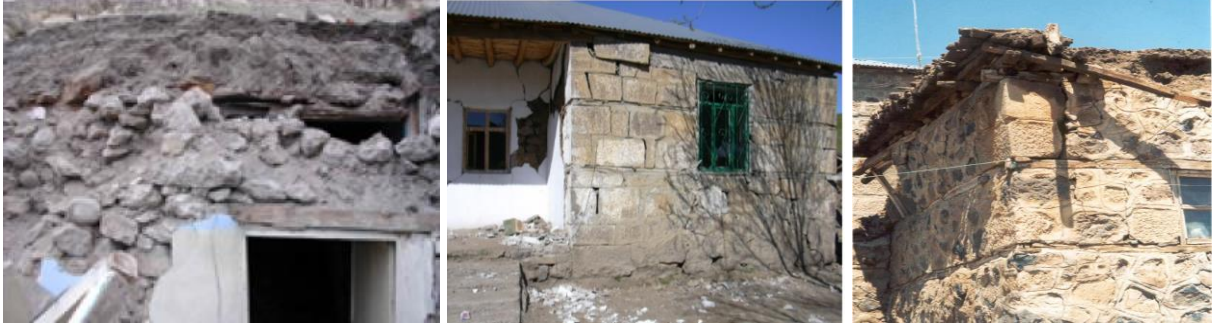
olmaktadır. Çatı kaplamaları yağışlar sonucu aktığı için, üstteki 10-20 cm lik bölümü ortalama iki senede bir yeniden toprakla doldurulmaktadır. Çatılar, yan yana dizilmiş ağaç gövdeleri üzerine oturtulan yaklaşık 0,5- 1 m kalınlığında ve periyodik olarak doldurularak sıkıştırılmaya çalışılan toprak damlar olarak yapılmaktadır (Şimşek, 2005). Sıkıştırma işlemleri, “loğ” denilen taş silindirlerle yapılmaktadır. Ağır çatı uygulamasından nispeten vaz geçmiş bazı kırsal bölgeler de bulunmaktadır. Örneğin 22 Mayıs 1971 depremi dolayısıyla ilk kez dikkatle incelenmiş olan Bingöl kırsalında, o dönemlerden bu yana tek anlamlı değişiklik, ağır toprak damlar yerine, biraz daha hafif ot örtülü ve ince saç- teneke kaplı çatıların yapılmış oluşudur (Şekil 2. 1.b.c.) (Karaşin, Karaesmen, 2005).

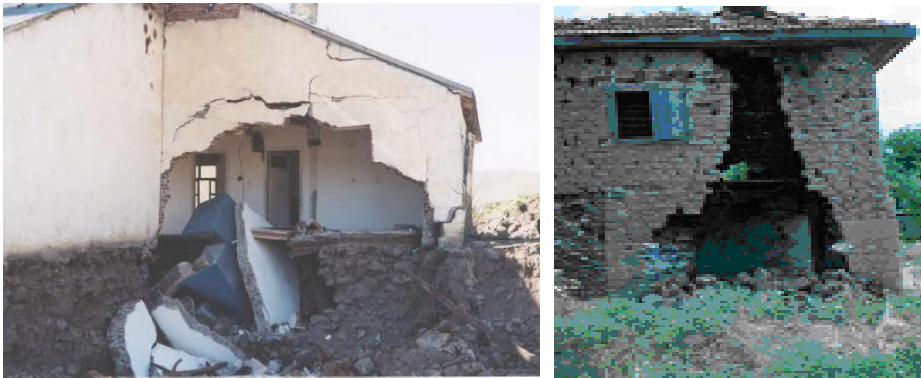
Yığma duvarlı basit binaların deprem davranışı genelde zayıf olmakla birlikte, çeşitli önlemlerle bu davranışı ve strüktürün toplam dayanımını yeterli düzeye çıkarma olanağı vardır. Dış ve iç duvarlar üzerinde en basitiyle ahşaptan bile olsa binayı dolaşan ve kuşatan duvar altı ve üstü hatıllar yerleştirmek bu önlemlerden biridir (Karaşin, Karaesmen, 2005). Zira duvar altı hatıllı olmayan yığma yapılarda, deprem etkisi ya da zemin sorunları nedeniyle zemine yükler yer yer öbekleşerek tekil yüke yakın bir zorlamayla etkiyebilmektedir. Duvar altı hatıllı bu yüklerin zemine nispeten yayılı olarak gelmesini sağlamakta, duvar bütünlüğünü alttan da desteklemekte ve yapı zemin etkileşimini düzeltici olumlu bir etken olarak karşımıza çıkmaktadır. Şekil 2. 2.' de duvar altı hatıllı kullanmadaki eksiklik hemen görülmektedir. Duvar altı hatıllı ve daha düzgün bir taş yığma duvar yapı dokusuna sahip binalar depremi nispeten az hasarlı atlatabilmektedirler.

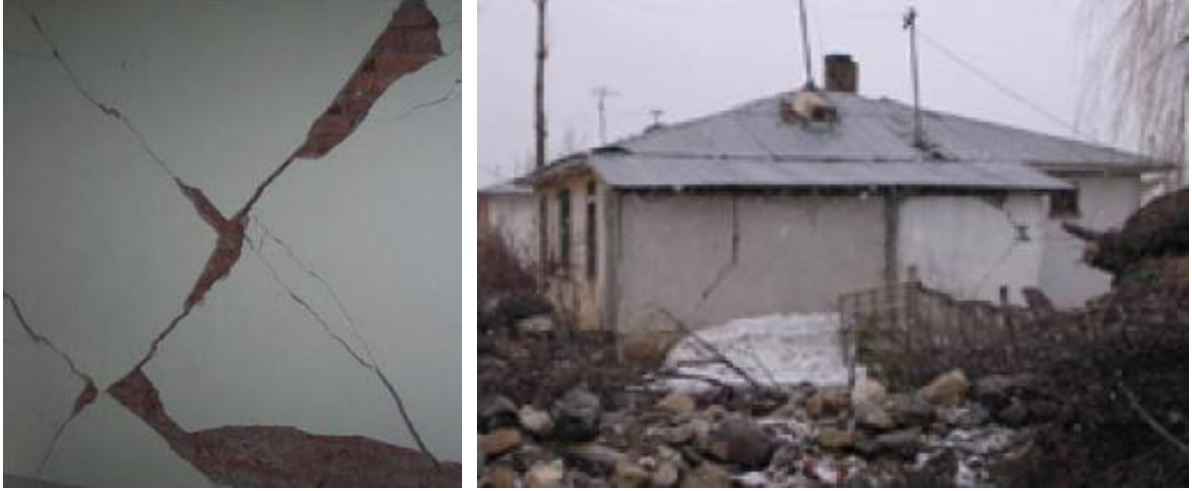
Şekil 2.3. (a) Yığma duvarlarda oluşan tipik kesme çatlak (Doğangün vd, 2008) (b) Çayköy'de 84 Balkaya depreminden sonra devlet tarafından yaptırılan yığma binadaki duvar hasarı (Şimşek, 2005)

Bir önceki madde ile ilişkili olarak denebilir ki, yığma yapılar, çekme gerilmelerine karşı zayıftır ve güç tükenmesini bu gerilmeler kontrol eder. Çünkü yığma yapıyı oluşturan taş, tuğla, kerpiç harç ve beton gibi malzemelerin basınç dayanımı yüksek, çekme dayanımı düşüktür. Bu maddeler gevrek malzemeler olduğu için basınç ve çekme etkisine maruz kaldıkları zaman çok az bir deformasyona uğrarlar. Dolayısıyla, depremden meydana gelen yatay kuvvetler duvarları kesme kuvveti ile zorlar (Çırak, 2011). Bu zayıflık duvarda donatı kullanılarak giderilmeye çalışılır. Ancak bu tür donatılı duvar uygulaması ülkemizde yaygın değildir. Özellikle, küçük yerleşim birimlerinde donatısız yığma yapı yaygın olarak kullanılır (Celep, Kumbasar, 2004). Depremde, yığma yapılarda duvarda çatlama veya kısmi yıkılma olabilir. Çünkü genellikle, değinildiği üzere, yığma yapılarda kullanılan duvar malzemesinin çekme dayanımı, harcın ise kayma dayanımı düşüktür. En önemli hasar nedeni, deprem etkisiyle duvarlarda oluşan kayma gerilmeleri dolayısıyla çekme gerilmelerinin meydana getirdiği çatlak, ayrılma ve dağılmadır. Ayrıca, yığma yapılar ağır ve rijittirler. Dolayısıyla çok büyük deprem kuvveti oluştururlar. Yığma yapının çekme ve basınç altındaki sünek olmayan davranışı, yapının önemli bir plastik şekil değiştirme göstermeden aniden göçmesine neden olur (Celep, Kumbasar, 2004). Deprem kuvvetlerinden veya zeminde meydana gelen değişikliklerden dolayı doğan çekme gerilmelerini karşılayamayan taşıyıcı elemanlarda çekme ve kayma çatlakları meydana gelmesi doğaldır. Deprem hareketiyle birlikte bu çatlakların yönleri veya çatlak şekilleri yapının işçiliğine, kullanılan malzemelere ve duvarlardaki boşluk alanlarına göre değişiklikler gösterir. Bu çatlaklar genellikle pencere ve kapı boşlukları çevresindeki bölümlerde meydana gelebilir. Şekil 2.3, 4, 5 ve 6 da yığma duvar hasarları görülmektedir.

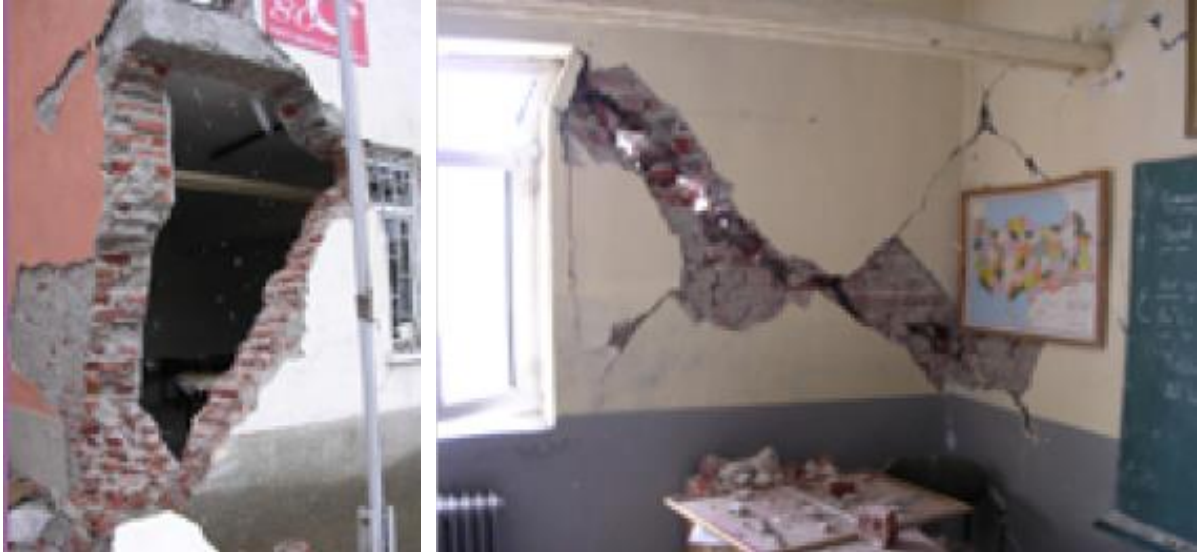
Şekil 2.4. Kandilli kasabesindeki yüksek hasarlı yığma okul binası (2004 Erzurum depremi) (Şimşek, 2005)

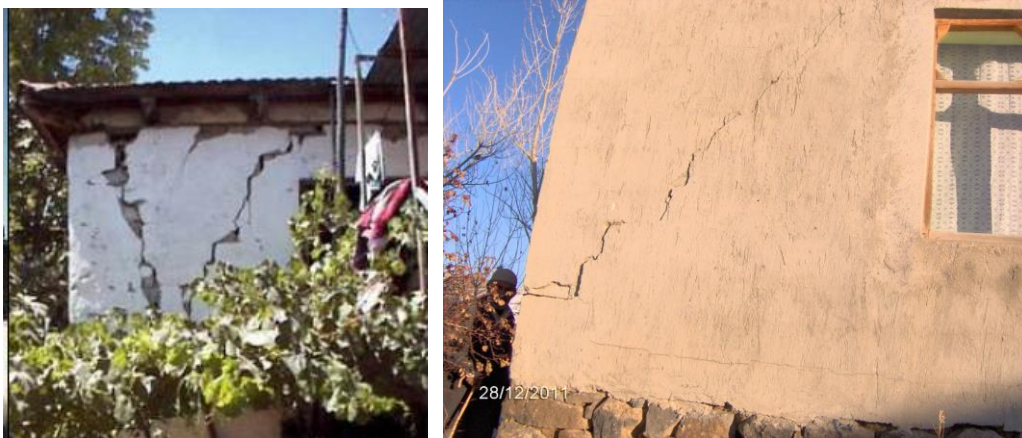
Şekil 2.5. (a) Yığma yapılarda görülen duvar hasarları (1992 Erzincan depremi) (Çırak, 2011) (b) Duvar ayrışması (2012 Van depremi) (Alcıoğlu, 2012)

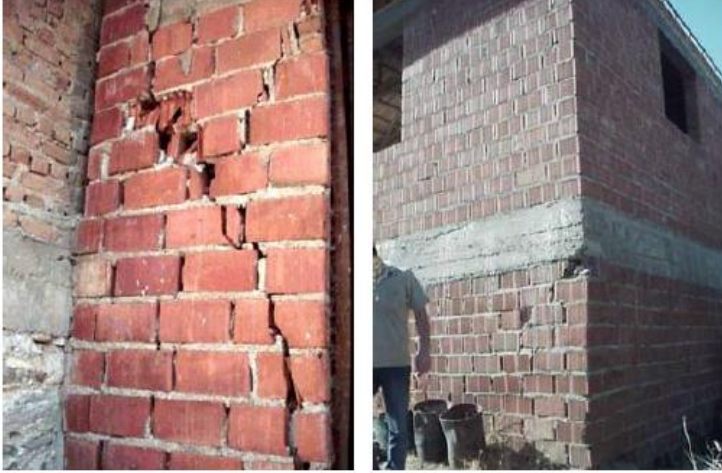
Şekil 2.6. Yığma yapıda oluşan kesme etkili duvar hasarları (PÜ, 2003)

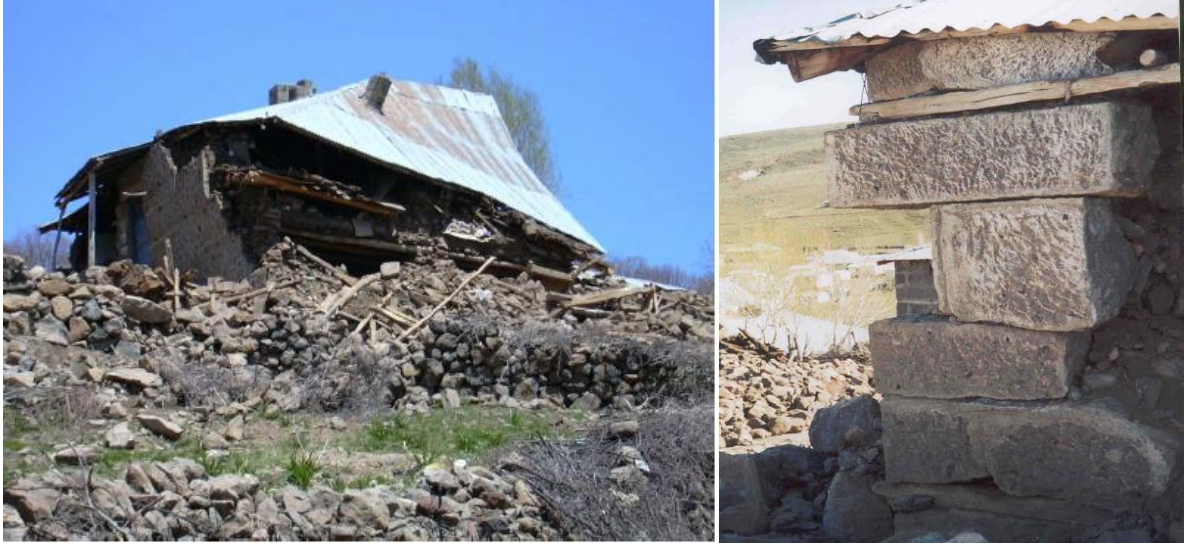
Şekil 2.7. (a) Zayıf ve gevşek köşe bağlantılı bina (b) Rijit yapılı köşe bağlantısı (2003 Bingöl depremi) (Karaşin, Karaesmen, 2005).

Özellikle 3. maddede belirtilen düzlem dışı zorlanma ve 4. Madde de belirtilen yatay deprem yüklerinin oluşturacağı yatay ötelenmelere karşı davranış düzgünlüğünü sağlayacak başka bir temel unsur ise, köşe bağlantılarının sağlam ve rijit yapılmasıdır. Depremler sonrası göçen yığma binaların bir kısmında köşe rijitliğinin kurulamadığı dikkat çekmektedir. Buna karşılık düzensiz de yapılmış olsalar köşeleri iri taşlardan oluşmuş evlerde hasar daha sınırlı kalmıştır. Örneğin Şekil 2. 7a.' da zayıf ve gevşek köşe bağlantısı etkisiyle yıkılan yığma bina görülürken, Şekil 2. 7.b' deki köşe detayı, yarı çözülmeye uğramış haliyle bile en azından can ve mal kaybı yaratabilecek bir büyük hasarın önünün alınabileceğine işaret etmektedir (Karaşin, Karaesmen, 2005). Bu nedenlerle, özellikle yığma yapı duvarlarında köşe bağlantıları iyi yapılmalıdır. Planda duvar düzeninin simetriden ayrılmamasına dikkat edilmeli, gerekli konstrüktif kurallara uyulmalıdır. Yapım aşamasında eğer birbirinden farklı boyutlara sahip yapı elemanları kullanılıyorsa, birleşim bölgelerinde büyük olan elemanların kullanılmasına ve duvar örüm tekniklerine dikkat edilmelidir. Ayrıca yapı elemanı olarak mümkün olduğunca düzgün yüzeye sahip olanlar seçilmelidir (Çırak, 2011). Depremlerde yapılara her iki asal doğrultularında kuvvetler gelmektedir. Bu iki yönlü yükleme altında yığma yapı köşesinin durumu farklı hareketler gösterir ve birbirini iter. Eğer duvarlar köşede iyi bağlanmamış ve hatıl ya da tavan döşemesi yoksa duvarlar köşede birbirlerini düzlemleri dışına doğru iterek hasarların oluşmasına sebep olur. Şekil 2. 8, 9, 10 ve 11' de köşe hasarları görülmektedir.

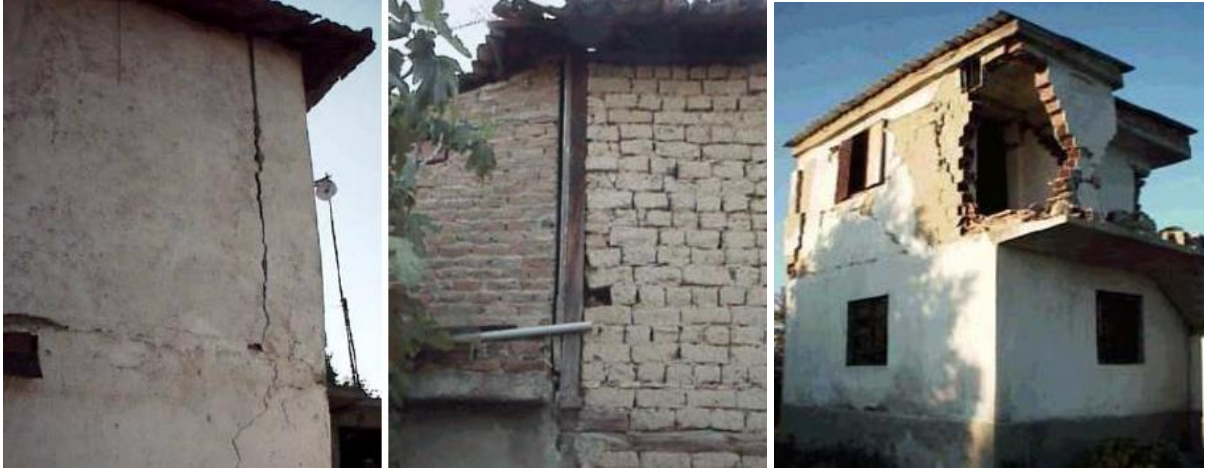
Şekil 2.8. Yatay ötelenmeden dolayı köşe noktalarında oluşan ayrışmalar ve köşe hasarları (2003 Buldan/ Denizli Depremi) (PÜ, 2003).

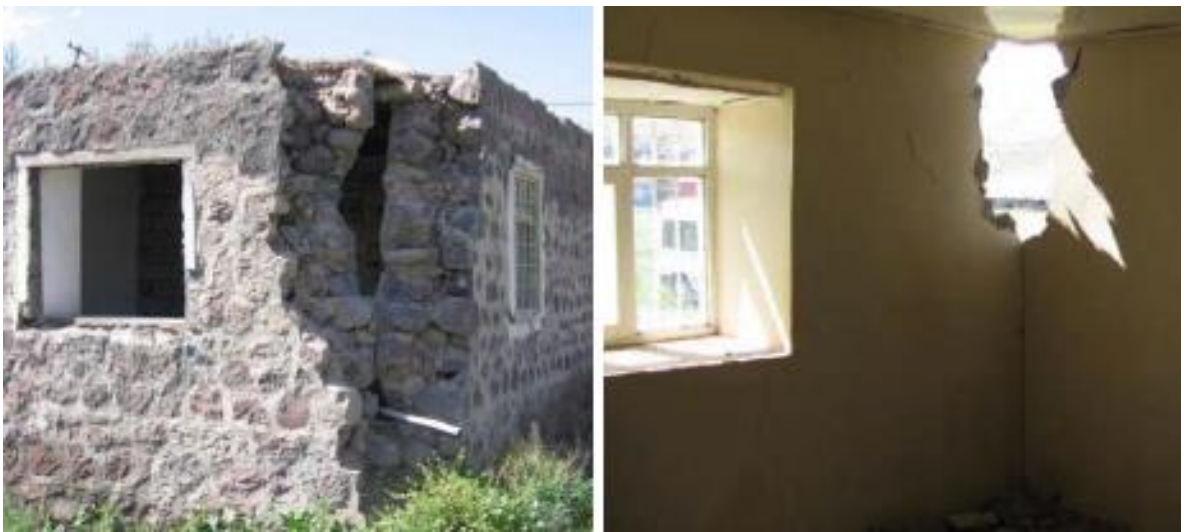
Şekil 2.9. Yığma yapılarda birleşim bölgelerinde oluşan ağır hasarlar (Bayraktar vd, 2007).

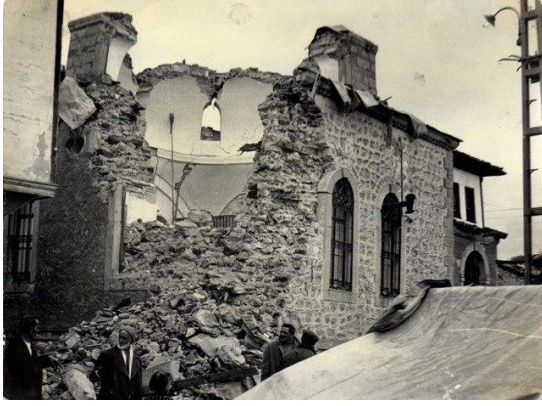
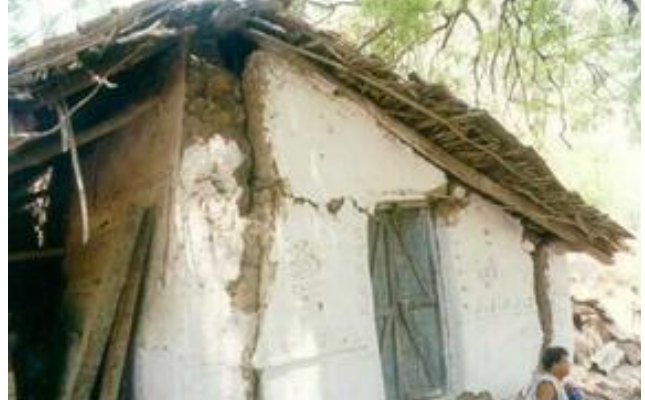
Şekil 2.10. (a) Yığma yapıda köşe hasarı (1970 Gediz depremi) (Pınar, 2004). (b) Yığma yapıda köşe ayrılması (Arun, 2005).

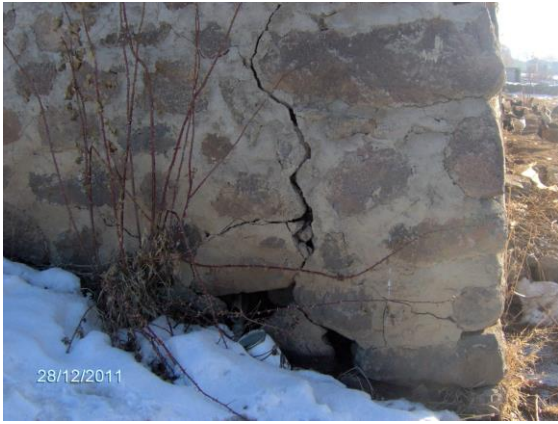
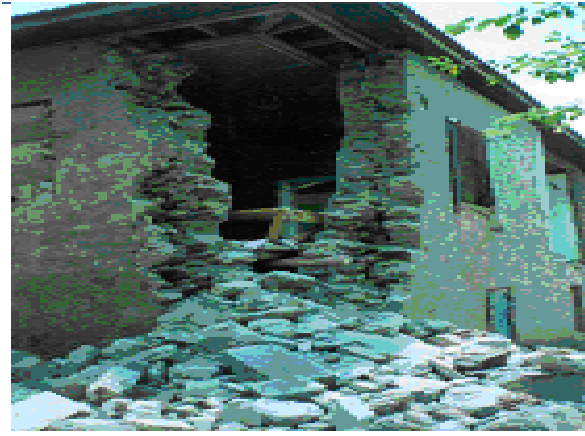
Şekil 2.11. (a) Köşe ayrışması (2011 Van depremi) (Alıcıoğlu, 2012). (b) Derzleri üst üste gelen dayanıksız geleneksel kerpiçlerle üretilen kırsal yapıda köşe birleşim hasarı (2010 Elazığ depremi) (Binici vd, 2010).

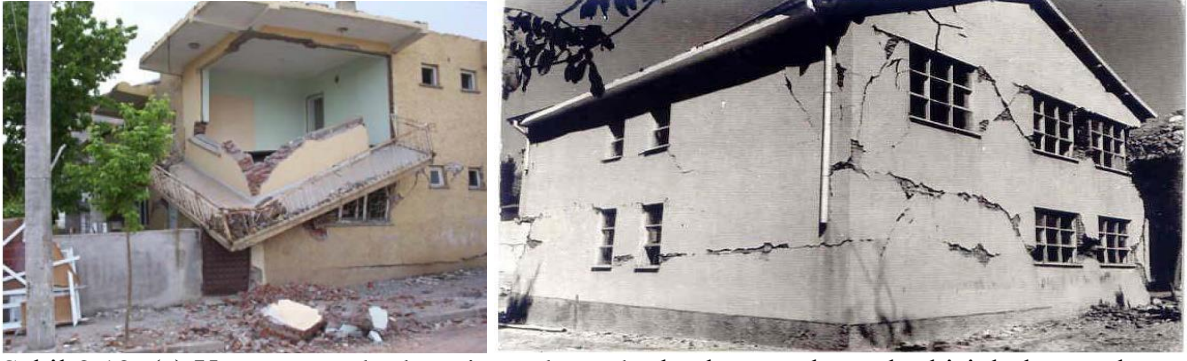
Şekil 2.12. (a) Yarı yığma- karkas sistemde cephe boşluğu ve konsol etkisiyle hasar oluşumu (Çırak, 2011) (b) Boşluk oranı yüksek ve az olan duvarlardaki hasar düzeyleri (1975 Lice depremi) (Bayülke, 2011)

Yığma yapılarda yapılan bir başka uygulama hatası ise, yapının sokağa veya caddeye bakan cephesinde, büyük açıklıklı kapı ve pencere boşlukları bırakmaktır. Bu boşluklar, yönetmelikteki boşluk oranları ile çelişkili olduğundan, ön cephe betonarme kolonlara taşıttırılmaya çalışılmakta, bir nevi yarı karkas- yarı yığma bir sistem oluşturulmaktadır. Ancak bu durum aynı yapı içinde elastik özellikleri çok farklı iki değişik malzeme kullanılması nedeniyle yapıda rijitlik düzensizlikleri meydana getirmekte ve böylece deprem sırasında yapıda burulma etkilerinin oluşmasına neden olmaktadır (Çırak, 2011). Yığma yapı dış cephesinde çok miktarda boşluk olduğunda depremde etkiyen kesme kuvvetlerinin taşınması için yeterli alan olmayacağı için, DBYBHY-2007’de, dış cephe boşluk oranları toplam cephenin % 40’ı olarak sınırlandırılmıştır. Bu kurala uymayan yığma yapıların deprem hasarının daha çok olduğu pek çok depremde görülmektedir. Deprem dayanımı sağlayan bir başka kural pencere ve kapı boşlukları arasında yeterince geniş dolu duvarların olmasıdır. Bu duvarlar hem düşey yüklerin hem de yatay yüklerin taşınması için gereken alanları sağlar. Ayrıca geniş olmaları basınç ve kayma gerilmelerinin izin verilen miktarlarda olmasını da sağlayabilir (Bayülke, 2011). Şekil 2. 12’ de cephe boşluğu etkileri görülmektedir.

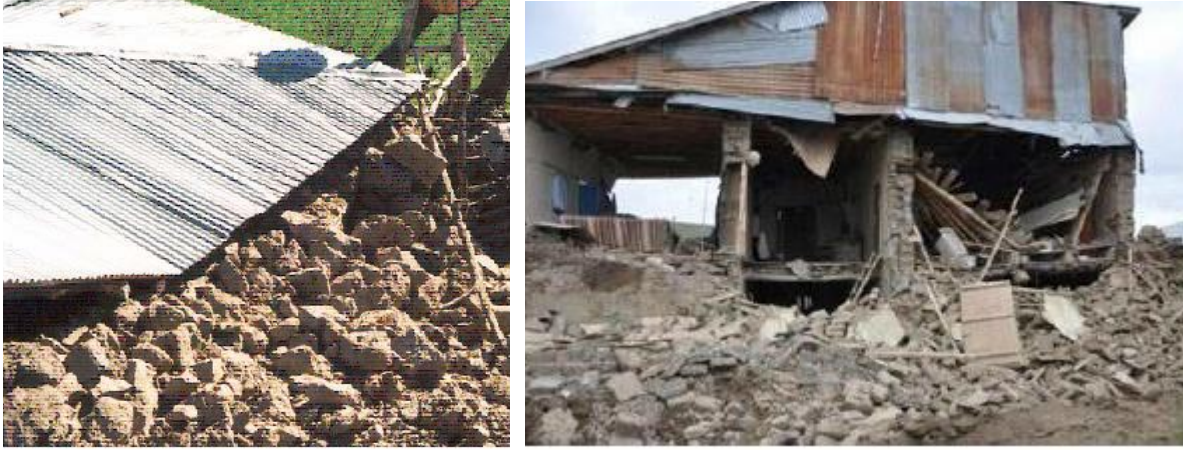
Şekil 2.13. (a) Moloz taşlar arasındaki çamurlar ıslakken bağlayıcı özellik göstermesine karşın kuruyunca bu özelliğini kaybeder (Batur, Kaplan, 2006) (b) Yıkılmış kerpiç ev (2010 Elazığ depremi) (Binici vd, 2010)

Moloz taş duvarların dayanımı da çok zayıftır. Çamur harcın ıslak durumda bir miktar bağlayıcı özelliği vardır. Çamur kuruyunca bu özellik tümü ile kaybolmakta, kurumuş çamur

taşların arasından akıp gitmekte ve birbirine çok küçük ve az sayıda noktada değen taşlar arasındaki sürtünme kuvveti, duvarın kesme kuvveti taşıma gücünün tek kaynağı olmaktadır. Bu sürtünme kuvveti de deprem sırasında yeteri kadar yük kaldıramayacağı için yığma yapılar yıkılmaktadır.(Şekil 2. 13) Kalın duvarın iç ve dış düzeyine konulmuş ve birbirlerine bağlantısı olmayan taşlar kolayca ayrılıp, özellikle dış duvar yıkılmaktadır (Bayülke, 2011).

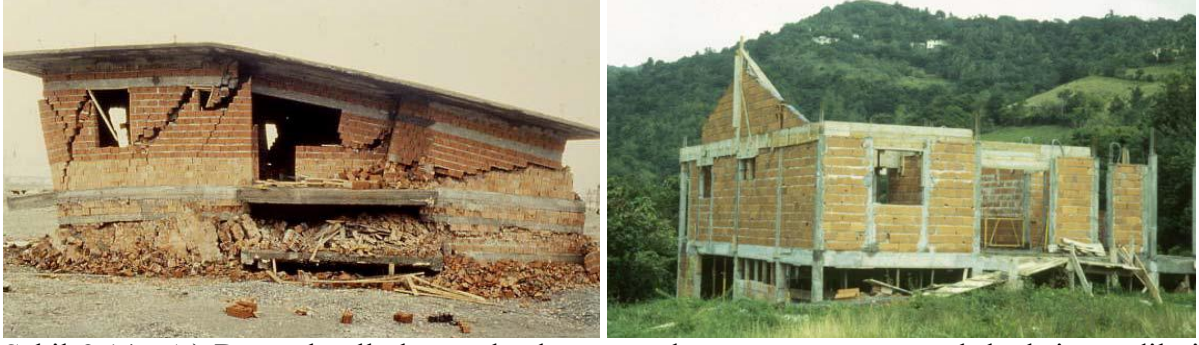
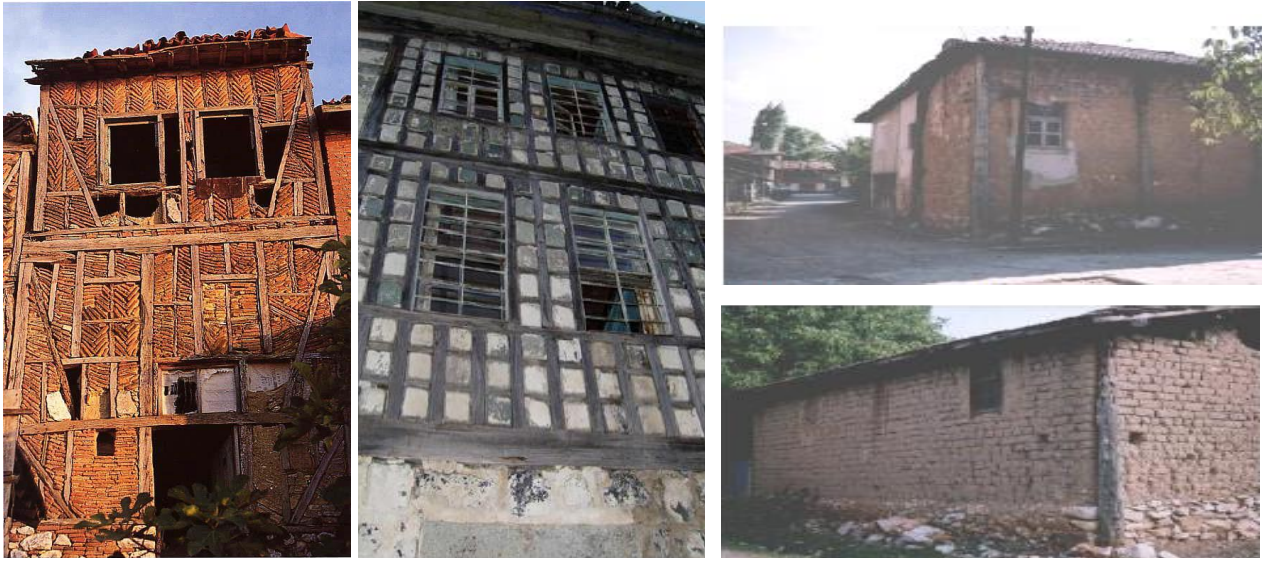
Şekil 2.15. (a) Hımış (b) Göz dolma yapılar (Arun, 2005). (c) Ahşap dikmelerle desteklenmiş kerpiç yapılar (Koçu, Korkmaz, 2004).

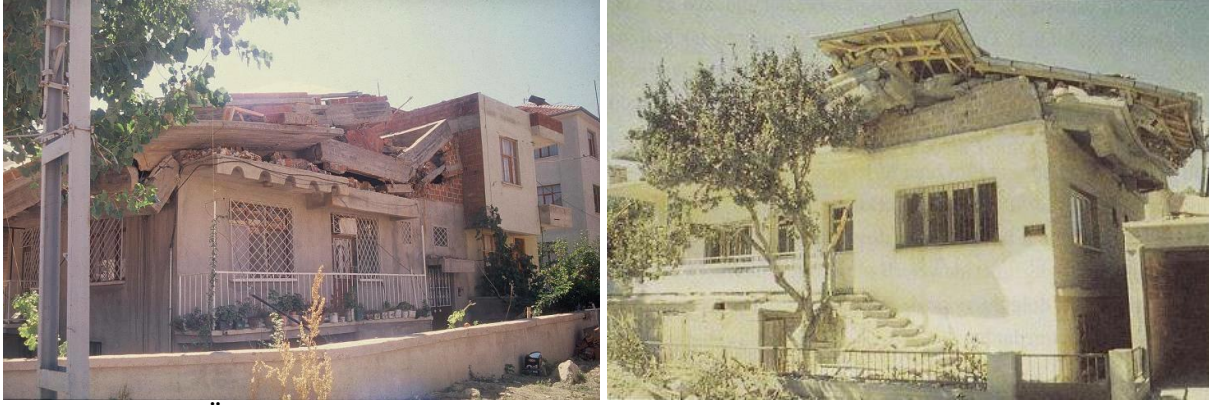
Şekil 2.16. (a) Üst katları televizyon tuğladan yapılmış ve yıkılmış yapı (1995 Dinar depremi) (Bayülke, 2011) (b) Üst katı boşluklu tuğla ile yapılmış yığma binada deprem hasarı (1995 Dinar Depremi) (ODTÜ, 1995)

taşıyan alan küçüldüğü için duvar dayanımı azalmaktadır. Tuğladaki delikler arasındaki et kalınlığının azalması hatta delik biçimleri ve yerleri de tuğla blok ve dolayısı ile duvar dayanımını azaltmaktadır. % 35 delikli blok tuğla daha ağır olduğu için taşınması ve duvara konulması, duvar örülmesi daha zor ve masraflıdır. Bu nedenle daha çok, karkas yapılarda bölme duvarı olarak kullanılması amacıyla delikli tuğlalar üretilmiştir. Bunların yığma binaların duvarlarında taşıyıcı olarak kullanılmaması gerekirken, değinildiği üzere, % 60 kadar delik boşluğu olan tuğlalar dahi yığma yapılarda kullanılmıştır. Çok delikli blok tuğlada harç konulan yüzey çok azdır ve duvar çatladıktan sonra oluşacak sürtünme ile deprem enerjisi tüketimi için yeterli temas alanı da yoktur. 1995 Dinar depreminde alt iki katı harman tuğlası üst iki katı çok delikli olduğu için “televizyon” tuğla denilen bloklarla yapılmış çok sayıda yığma yapının üst katları yıkılmıştır (Şekil 2. 16a) (Bayülke, 2011) Erzincan ve Dinar Depremlerinde dolu tuğla ile yapılan yığma binalar oldukça az hasar görürlerken, hasar gören yığma yapıların hemen hepsi boşluklu tuğlalarla yapılmıştır. (İTÜ, 1992), (Bayülke, 2003). Dinar depreminde, önceden dolu tuğla ile yapılmış tek katlı evler üzerine yakın tarihlere boşluklu tuğla ile yapılan ilave katlar dağılarak çökmüştür (Şekil 2. 2. 16b). (ODTÜ, 1995)

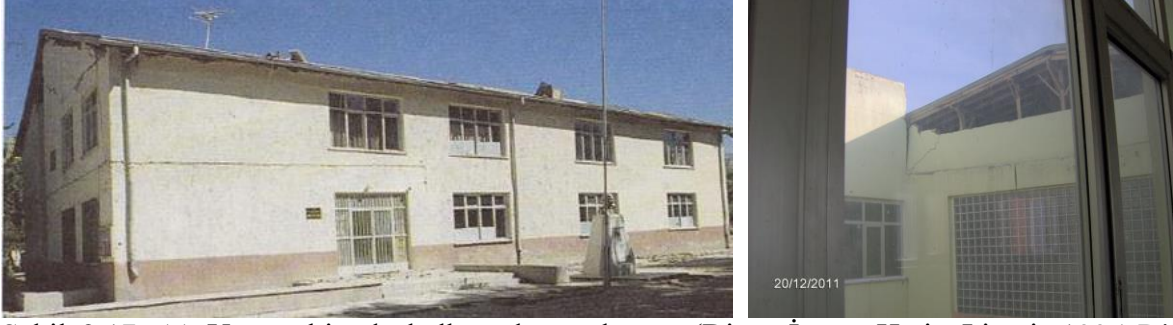
Şekil 2.17. (a) Yığma binada kalkan duvarı hasarı (Dinar İmam Hatip Lisesi, 1995 Dinar depremi) (ODTÜ, 1995) (b) Kalkan duvarı hasarı (2011 Van depremi) (Alıcıoğlu, 2012)

Depremler sonrasında taşıyıcı sistemi yeterli olduğu halde kalkan duvarı yıkılan ya da hasar gören bir çok yığma bina da vardır (Şekil 2. 17.). Türkiye’de hatalı kalkan duvar sorunu tüm bina türlerinde vardır ve tüm belirginliğine rağmen bir türlü giderilememektedir. Örneğin Dinar Devlet Hastanesinin en önemli hasarı kalkan duvarının çökmesidir. Ancak binaya olan güvenin yitirilmesine yeterli olmuştur (ODTÜ, 1995)

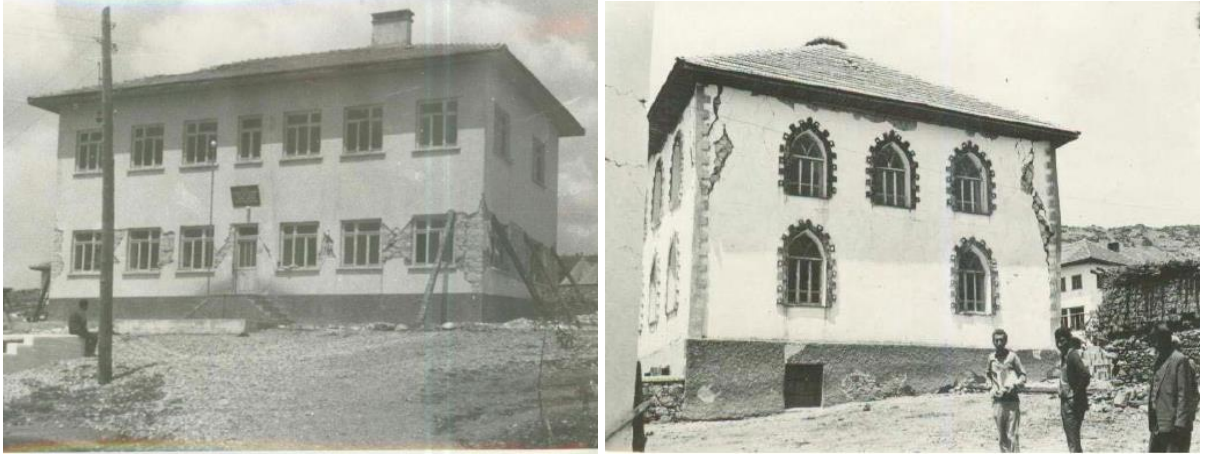
Şekil 2.18. (a) Rijit Kat Döşemeli Yığma Yapıda Deprem Hasarı (b) Esnek kat döşemeli Yığma Yapıda Deprem Hasarı (1970 Gediz depremi) (Bayülke, 2011)

Yığma yapılarda depremde gelen yatay yükler altında iki tip davranış gözlenmektedir. Kat düzeyinde betonarme döşemesi olan yapılarda bu “rijit” döşeme, deprem yüklerini duvarlara rijitlikleri ile orantılı olarak dağıtmakta ve duvarlarda “kesme” kırılmaları olmaktadır. Rijit kat döşemesi olmayan ahşap döşeme ya da çatı makası ile bağlanmış yığma yapılarda ise duvarlar zemine ankastre kirişler gibi davranıp düzlemlerine dik yönde salınım yapmakta ve yapı köşelerinde ayrışmalar biçiminde hasar başlangıcı görülmektedir. Özellikle geniş hacimli ve yüksek duvarlı ya da kat seviyeli yapılarda hasar köşelerde ayrışma biçiminde olmaktadır. Ayrıca çatı kirişlerinin duvara oturdukları yerlerin kısa olması yanında ahşabın zamanla çürümesi ya da organik zararlılarca bozulması ile çatı-duvar bağlantısı zayıflamaktadır. Bu iki farklı hasar biçimi, Şekil 2. 18a ve b' de, 1970 Gediz depreminde aynı köyde gözlenmiş birbirine çok yakın iki yığma yapının hasar görüntüsünden anlaşılabilir. Rijit kat döşemeli ve ve çok miktarda duvar boşluğu olan yapıda, boşluklar arasındaki dolu duvarda kesme kırılması oluşmuştur (Bayülke, 2011). Rijit kat döşemesi, yığma yapı davranışına olumlu katkı sağlarken, bununla orantılı olarak kesme dayanımı güçlü olacak şekilde boyutlama ve yapı malzemesi ile tekniği seçilmez, mimari sakıncalı durumlara dikkat edilmezse, olumsuz bir hal de oluşturabilir. Zira rijitliği sağladıkları için, duvar yüksekliği tabandaki duvar kalınlığının 8 katını geçmeyen yapıların deprem davranışlarının iyi olduğu gözlemlenmiştir (Arun, 2005).

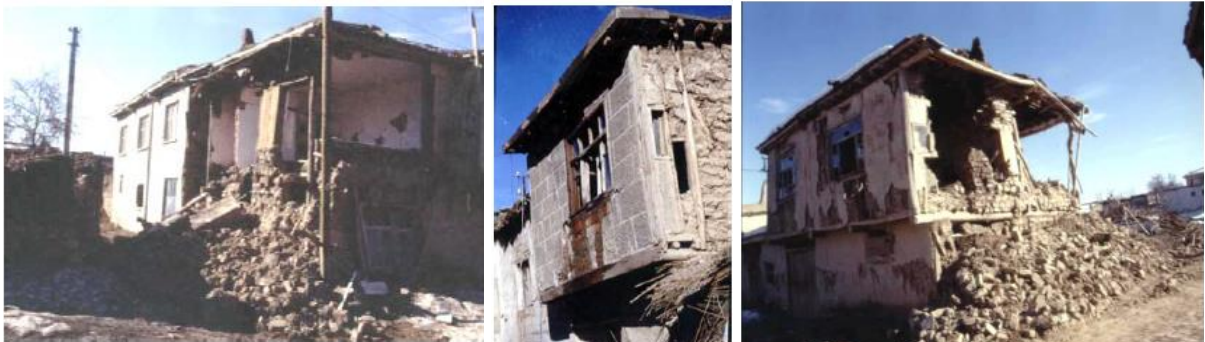
Şekil 2.19. Tamamen yıkılan ya da hasar gören konsol cephe örnekleri (Afyon-Sultandağı depremi) (Çelebi, Saatçioğlu, 2002).

Özellikle Türkiye’nin Batı bölgelerinde kırsal yapılarda, ahşap destekli kerpiç yığma yapı sistemlerinde konsol çıkmalar yapıla gelmektedir. Bunlar büyük hasarlara neden olduğundan tüm yığma yapı türlerinde kesinlikle kaçınılması gerekmektedir (Şekil 2. 19) (Çelebi, Saatçioğlu, 2002).
