SU KAYNAKLARI

YIL : 2021
CİLT : 6
SAYI : 1

22 Ağustos 2020 Tarihinde Giresun ve İlçelerinde Meydana Gelen Şiddetli Yağış ve Sel Olayının Meteorolojik ve Hidrometeorolojik Analizi

Kartal, V., Emiroğlu, M. E., (2021), Su jetlerinde oyulma karakteristiklerinin deneysel incelenmesi, Su Kaynakları, 6, (1) 15-29

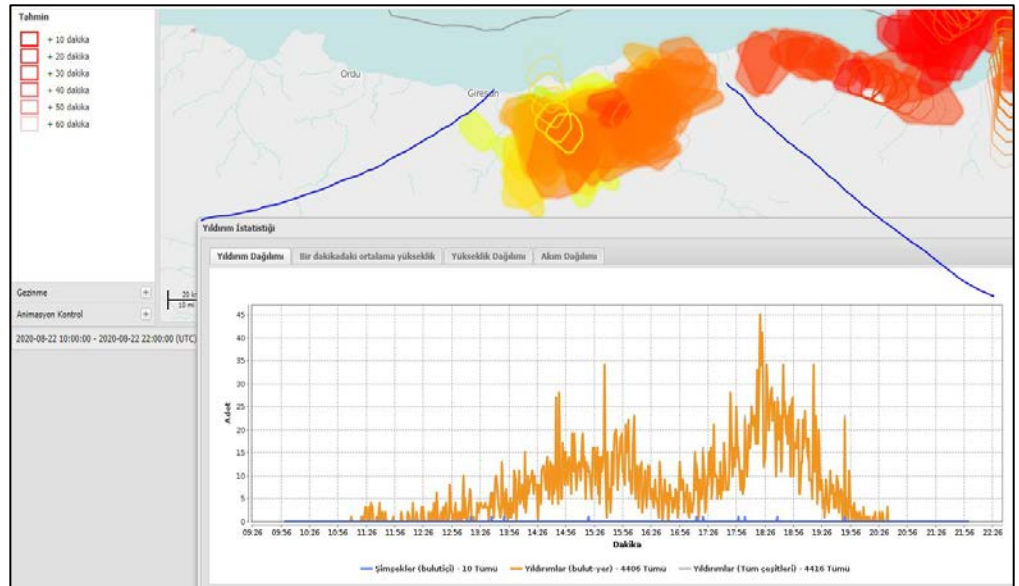
Şekil 11. Yıldırım Takip Sistemi’ndeki (YTS) oraj faaliyetleri.

Yıldırım Tespit ve Takip sisteminde (YTS) ise oraj alanlarının yamaçlarda yoğunlaştığı görülmektedir (Şekil 11).

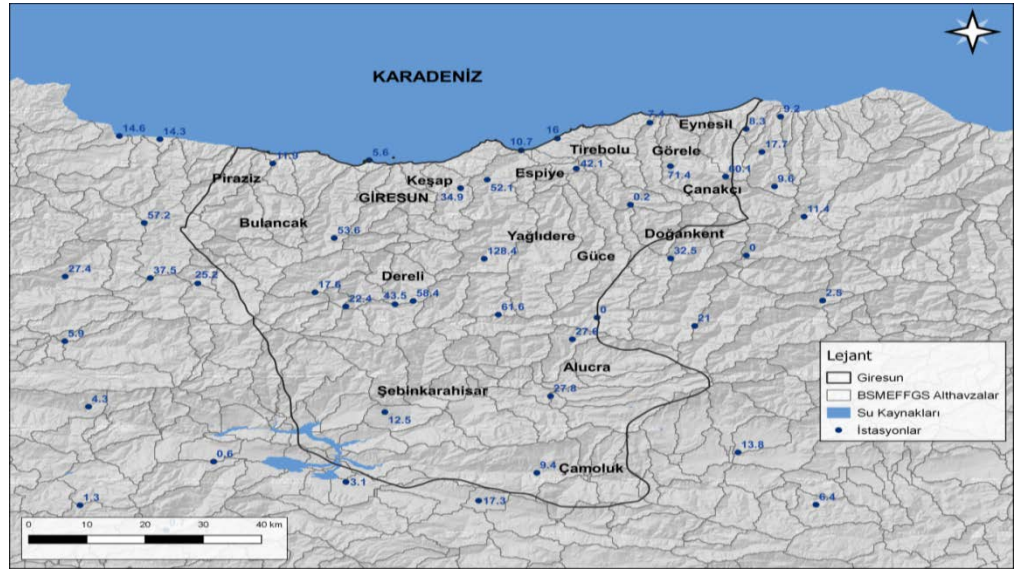
Şekil 18. Giresun ve çevresinde gözlenen 6-saatlik toplam yağışlar (22.08.2020, 12:00-18:00 UTC).

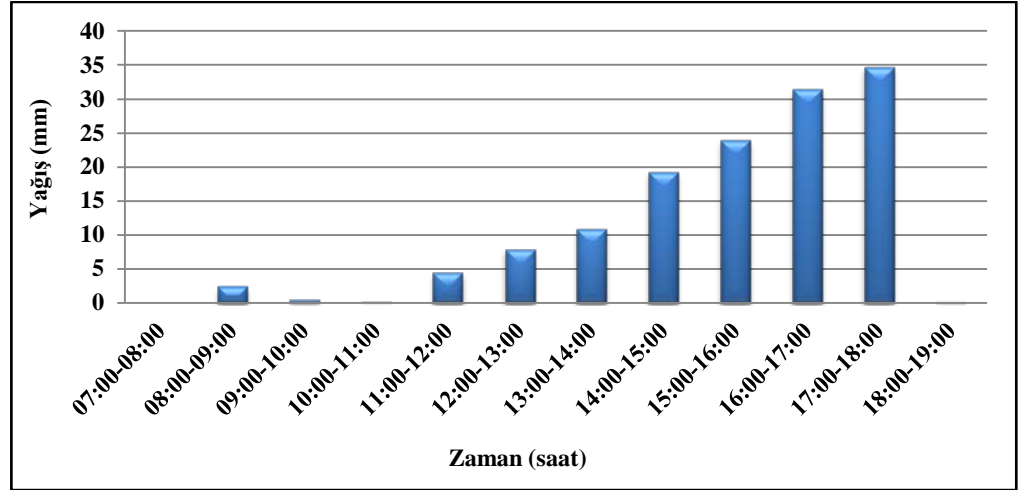
Şekil 20. Yağlıdere OMGİ ölçümlerine göre 22 Ağustos 2020 günü kaydedilen saatlik yağış şiddetleri.

Giresun ili Yağlıdere ilçesi OMGİ (Otomatik Meteoroloji Gözlem İstasyonu) kayıtlarına göre yağışın şiddeti saat 17:00-18:00 UTC'de 34,7 mm/saat ile maksimum değerine ulaşmıştır (Şekil 20).

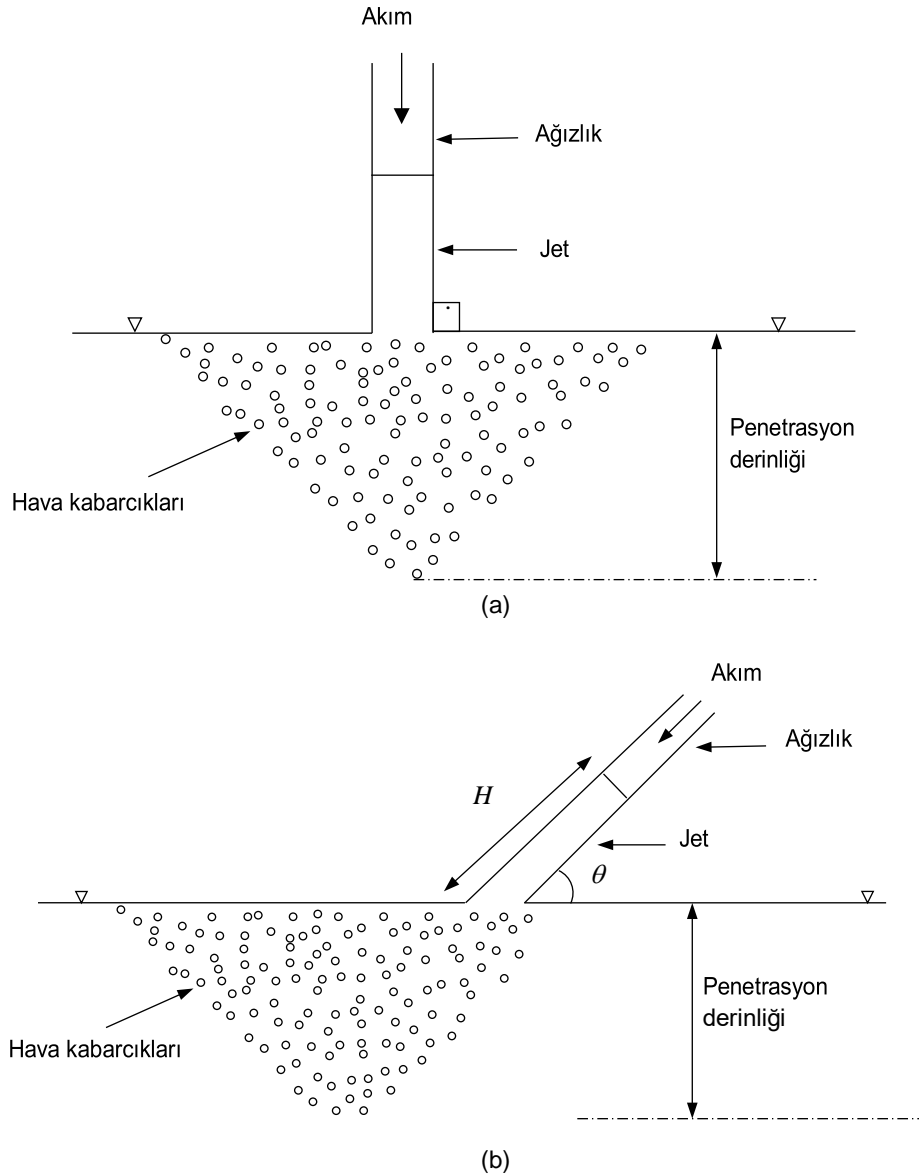
Şekil 1 Su jetleri: (a) Düşey su jeti, (b) Eğimli su jeti

Akımı oluşturan jetin ağızlıktan çıktıktan sonra çarpma havuzuna çarpma kadarki mesafede su jeti ile hava arasındaki sürtünmeden dolayı serbest jet boyunca bol miktarda hava jete girmektedir (Şekil 1). Bunun sonucunda serbest jetin kesiti hızla artar ve jet boyunca akışkan akımının hem ortalama yoğunluğu hem de hızı azalır. Serbest jetin çarpma havuzunda bulunan su yüzeyine göre potansiyel enerjisi, kinetik enerjiye dönüşmektedir. Ağızlıktan çıktıktan sonra su jeti, havada kalan kısmı yani serbest jet kısmı boyunca meydana gelen değişikliklerin, oyulmanın geometrik şekli üzerinde etkisi vardır. Çarpma havuzuna çarptırılan su jetinin ağızlıktan çıktıktan sonraki havada kalan kısmı yani serbest jetin, kuyruk suyu içine girdiği noktadaki özelliklerini teorik olarak bulmak veya ölçmek oldukça zordur. Havadaki serbest jet boyunca jet kesitinin nasıl ve ne kadar arttığına dair kesin bir analitik ifade olmayıp söz konusu kesit değişimi için çok sayıda yarı analitik veya deneylerle bulunan tamamen ampirik bağıntılar vardır (Yıldız, 2001). Genellikle bu ampirik ifadeler çalıştırıldığı deneylerin akım şartlarında geçerli olup birbirlerinden çok büyük farklılıklar göstermektedirler. Serbest jetin mansap havuzuna çarptığı noktadaki özellikleri jet akımının çarpma mesafesine (jetin eksenine boyunca su yüzeyine olan mesafe), yer çekimine, jetin çarpma açısına, akışkanın viskozitesi ve yoğunluğuna, ağızlığın çıkış çapına ve serbest jetin maruz kaldığı hava koşullarına bağlıdır. Mansap havuzu içerisinde kalan batık jet kısmındaki akım oldukça karmaşık bir akım ortamına sahiptir. Bu jet kısmındaki akım içerisinde hem su, hem hava ve hem de zemin malzeme tabakasında jetten dolayı oluşan oyulma nedeniyle askıya geçmiş çok miktarda kum danesi bulunur. Ayrıca jetin dış sınırları ile çevresindeki su arasındaki sürtünme (viskozite) ve yüksek hız gradyanları nedeniyle batık jetin dış

sınırları boyunca çok kuvvetli ve sonsuz sayıda vorteksler (çevrıntiler) oluşur. Bu vorteksler ve çevresindeki su batık jete nüfuz ederek jet kesitinin büyümesine, jetin hızının düşmesine, jet enerjisinin kırılmasına ve özellikle jete giren vortekslerden dolayı jet akımının aşırı bir şekilde salınımlı (*unstable*) olmasına neden olur. Jet ortamında oluşan vorteksler akımın olduğu yerde çok güçlü türbülansın oluşmasına ve akım ortamının salınımına sebep olmaktadır. Bu yüzden bu iki faktör zemin malzeme tabakasında bulunan zemin danelerinin büyük ölçüde sarsılmasına, yerlerinden çıkmasına ve askıya kaldırılmasına neden olduğu gibi sediment danesinin her tarafa dağılmasına ve taşınması sonucu oyulma oluşur (Kocak, 2013). Su jetinin hızı, çarpma açısı gibi değişkenlere bağlı olarak belirli bir derinliğe kadar aşağı inebilirler. Bu derinlik, penetrasyon derinliği olarak tanımlanmaktadır. Su jeti ile hava taşınmasında düşey ($\theta=90^\circ$) ve eğimli su jetleri kullanılmaktadır. $\theta=90^\circ$ durumunda sürüklenen hava kabarcıkları bir koni şeklinde olmaktadır. $\theta<90^\circ$ olması durumunda ise sürüklenen hava kabarcıkları bir tabak şeklini almaktadır.
