# TÜRK ARKEOLOJİ VE ETNOGRAFYA DERGİSİ

2022/2 - Sayı: 84

## Hasankeyf Artuklu Hamamı Koruma ve Kurtarma (Taşıma) Uygulama Çalışmaları\*<sup>1</sup>

## Ayasofya'nın 6.yy Duvar Taş Kaplamaları ve Yapım Tekniğindeki Detaylar\*

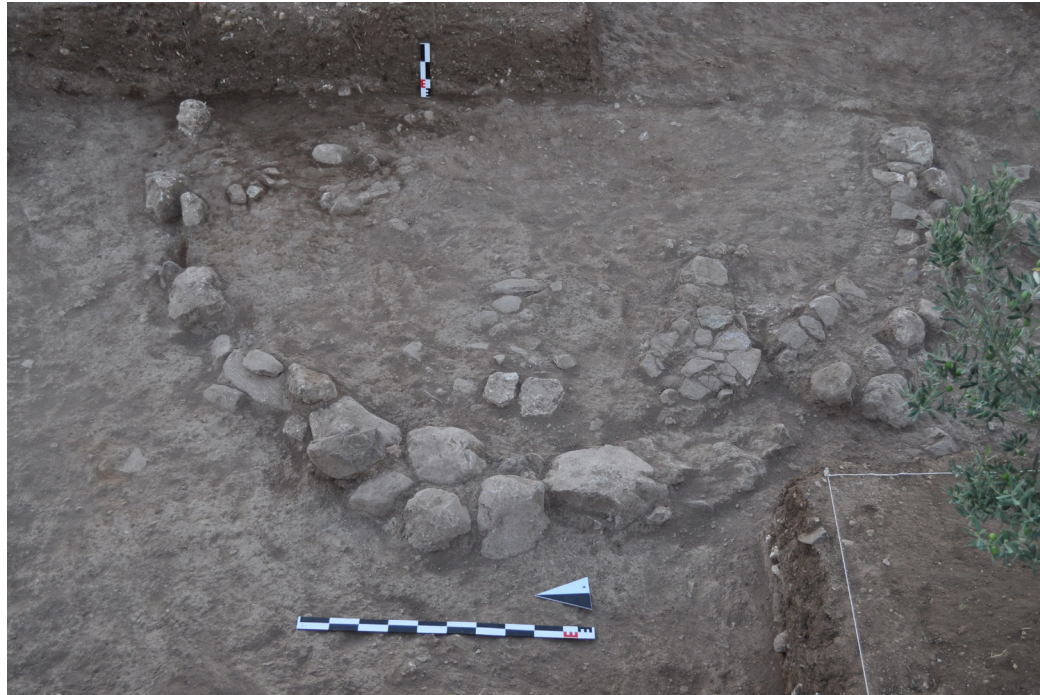
Şekil 5. Kalkolitik Kulaksızlar'da Daha Çok Mermer Konik Rhyton Üretiminde Kullanılan U Biçimli Bir İşlik Kalıntısı (İşlik A, Grid J 18)

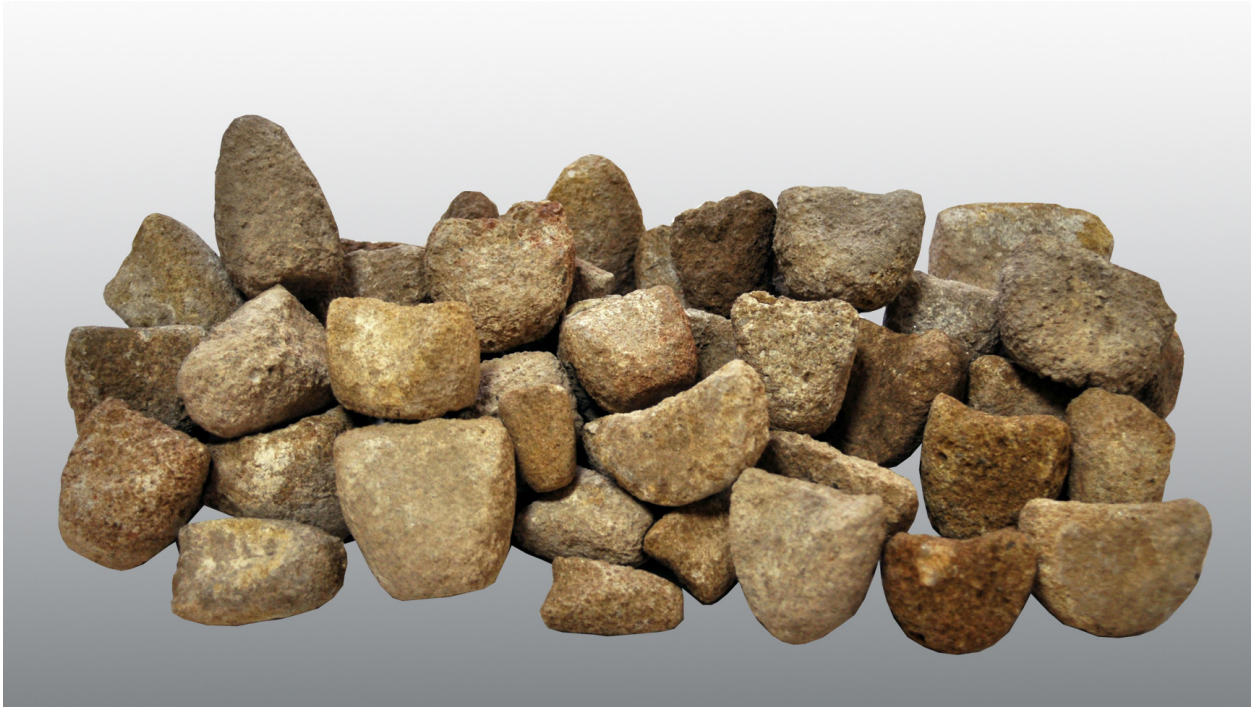
**Şekil 7.** İşlik A İçinde Bulunan ve Mermer Konik Rhyton Üretiminde Kabın İçinin Oyulması Aşamasında Kemane Matkap Ucuna Takılan Farklı Genişliklerde Kum Taşından Yapılmış Matkap Uçları (Grid J 18)

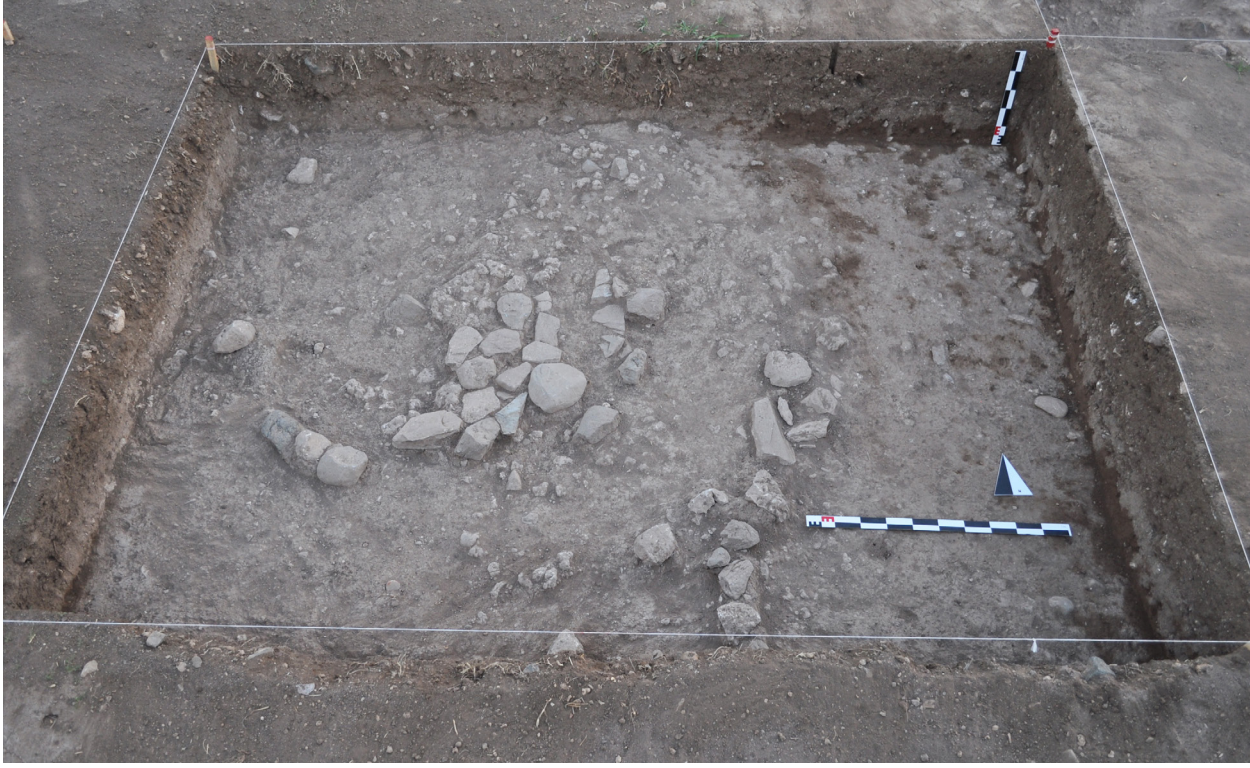
Şekil 8. Kulaksızlar Arkeolojik Kazıları Sırasında Gün Işığına Çıkarılan ve Daha Çok Kilya Tipi İdol Üretim Artıklarının Ele Geçtiği Oval Bir İşlik Kalıntısı (İşlik C, Grid J 17)

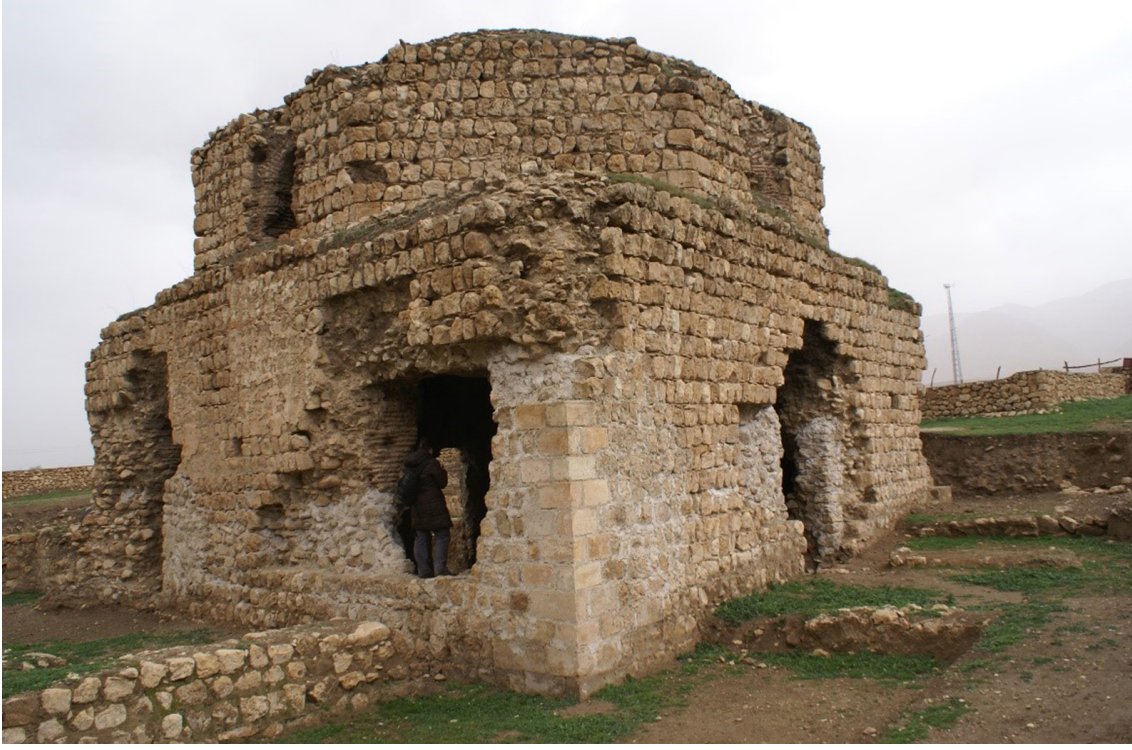
**Resim 6:** Soyunmalık Cepheleri (KVMGM Arşivi)

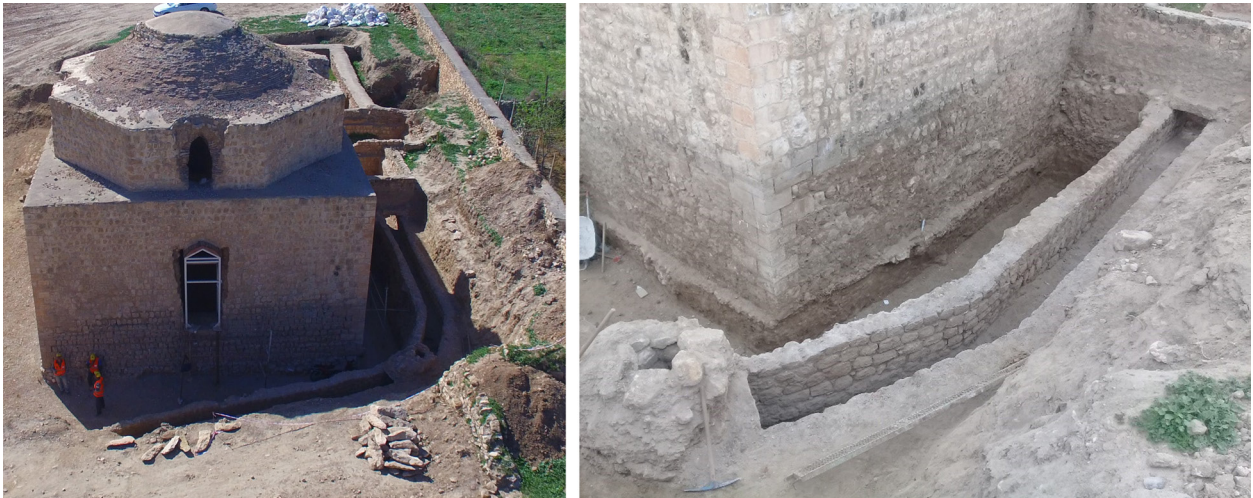
Resim 12: Atık Su Kanalı (KVMGM Arşivi).

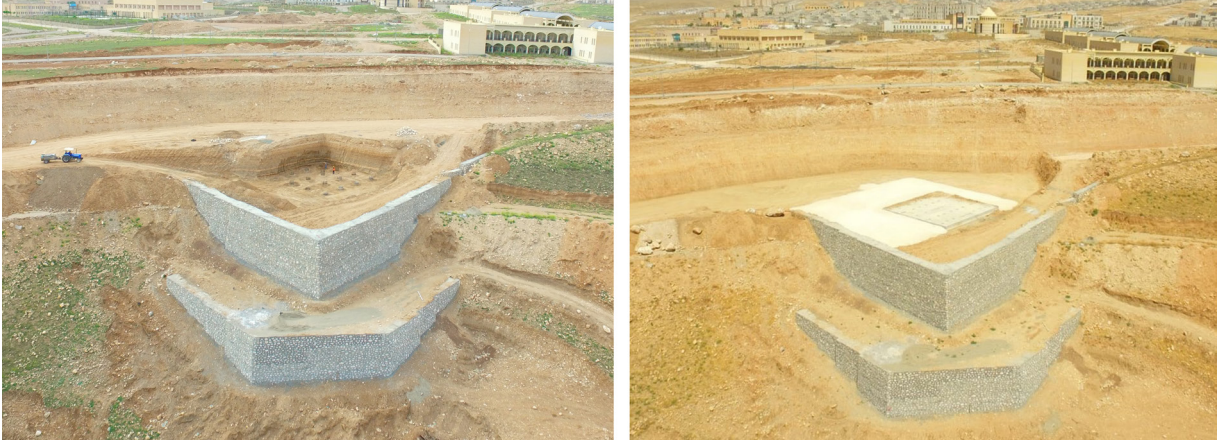
**Resim 15:** Yeni Konumunda Fore Kazık Üzeri Betonarme Temelin İnşası (KVMGM Arşivi).

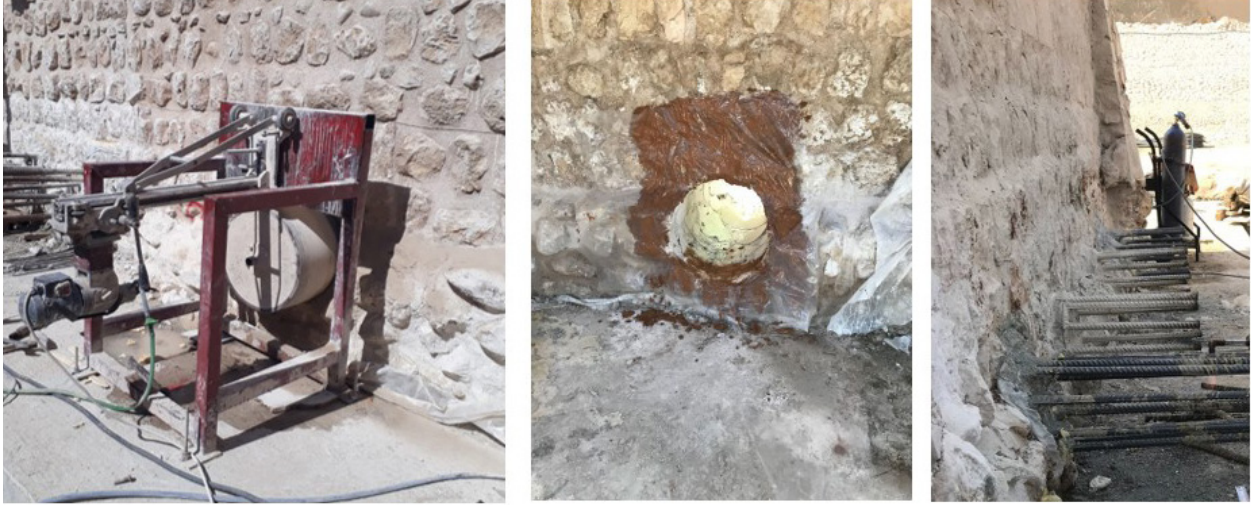
**Resim 18:** Beden Duvarlarına Entegre Edilecek Betonarme Grid Sistemi İçin Delik Açılması, Donatıların Yerleştirilmesi (KVMGM Arşivi).

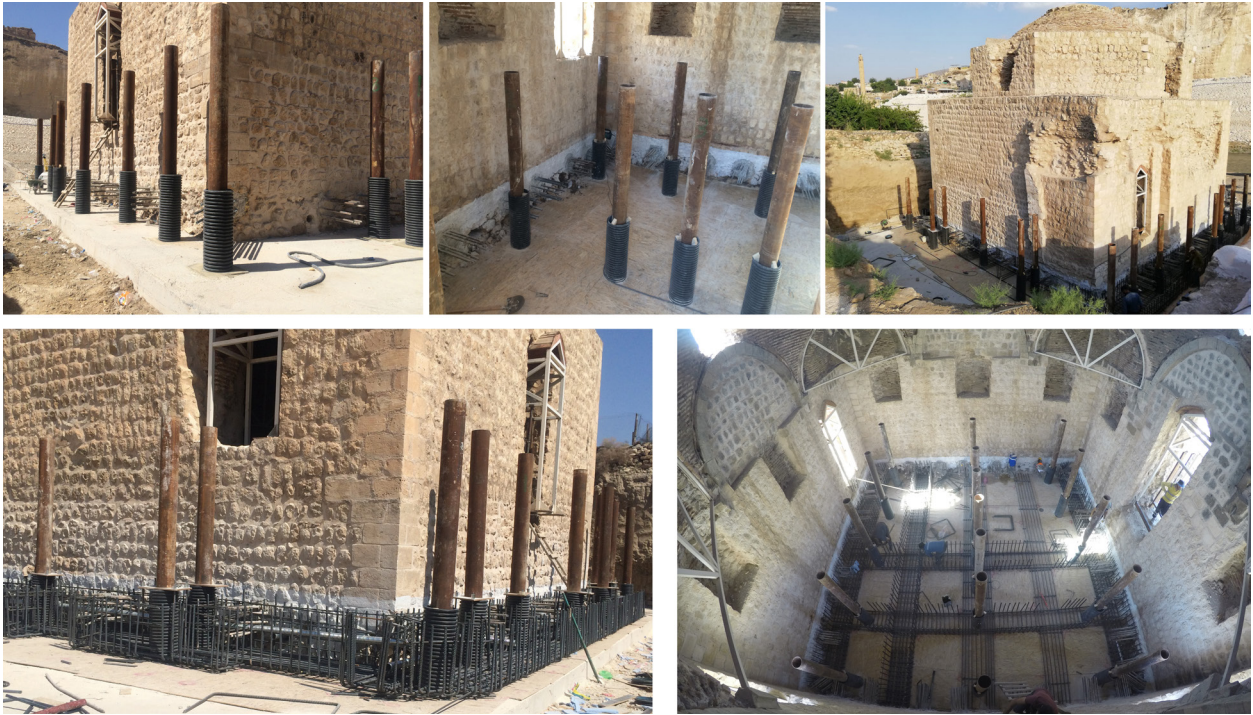
**Resim 19:** Hidrolik Krikoların Çelik Boruları, Ard Germe Taşıma Plağından Görünüm (KVMGM Arşivi).

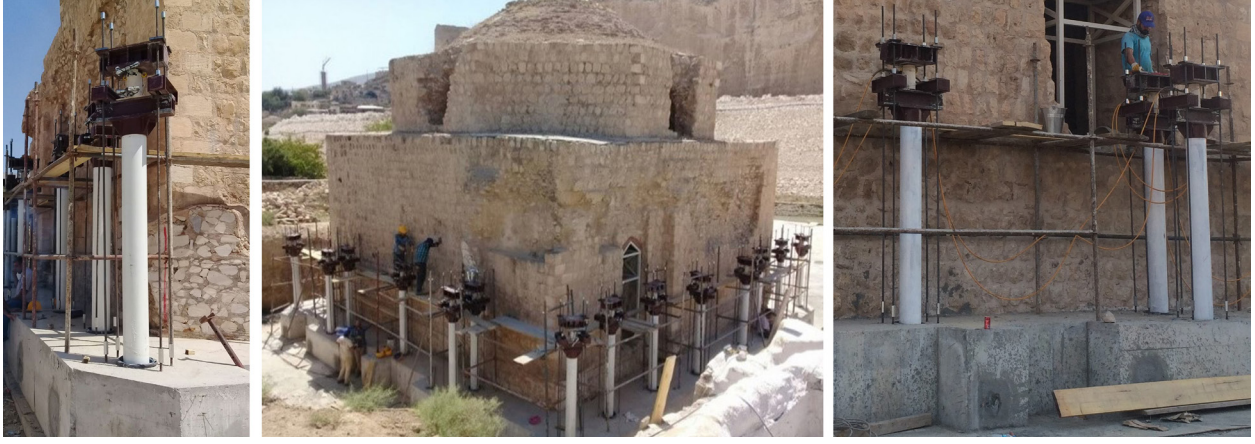
**Resim 20:** Betonarme Grid Sistem Kaldırma Plağının Donatıları Ve Krikoların Yerleştirileceği Çelik Borular (KVMGM Arşivi).

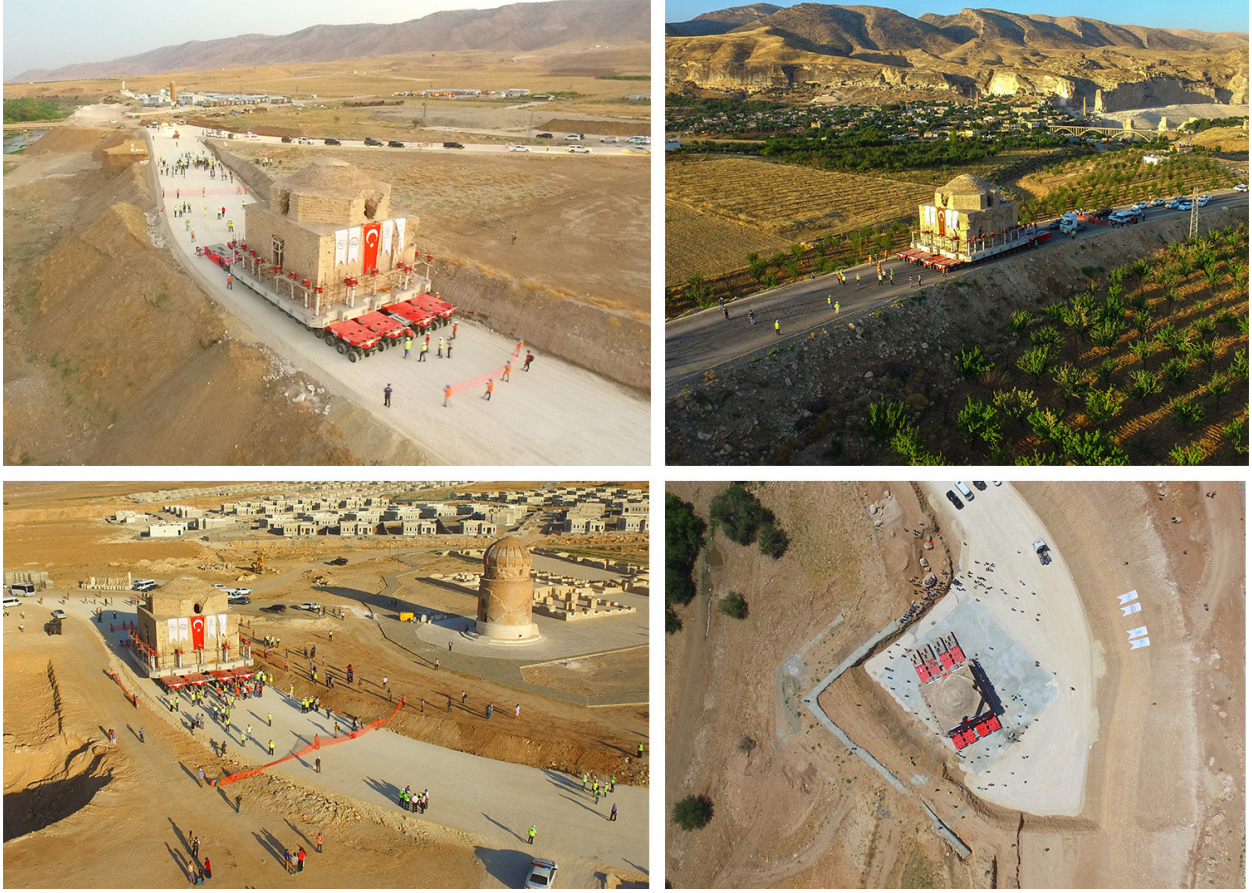
**Resim 22:** Taşıma Sürecinden Görünüm (KVMGM Arşivi)

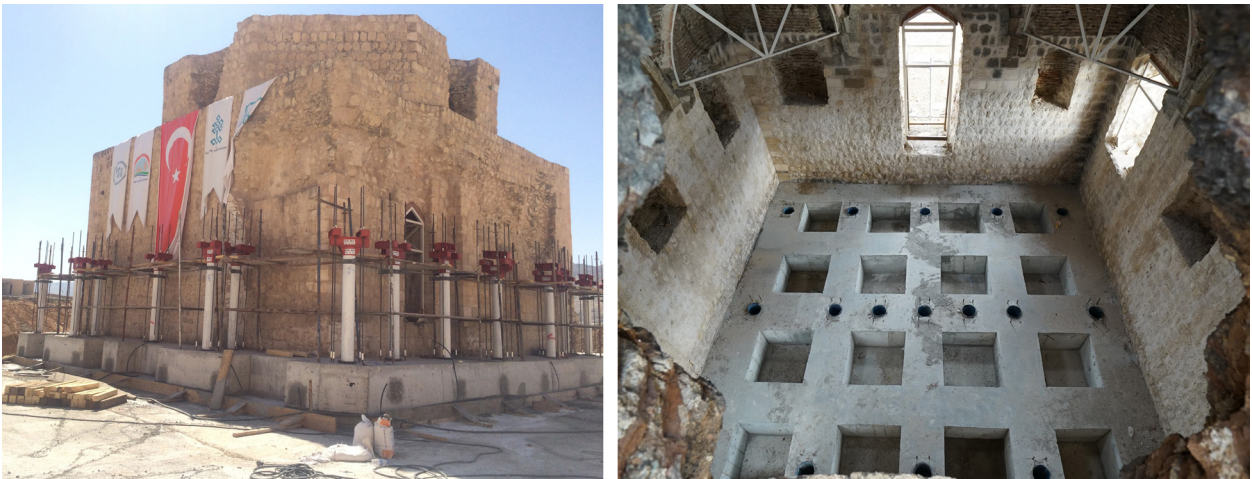
**Resim 23:** Hamamın Yeni Konumuna İndirilmesini Takiben Krikoların Sökülmesi Sonrası Görünüm (KVMGM Arşivi)

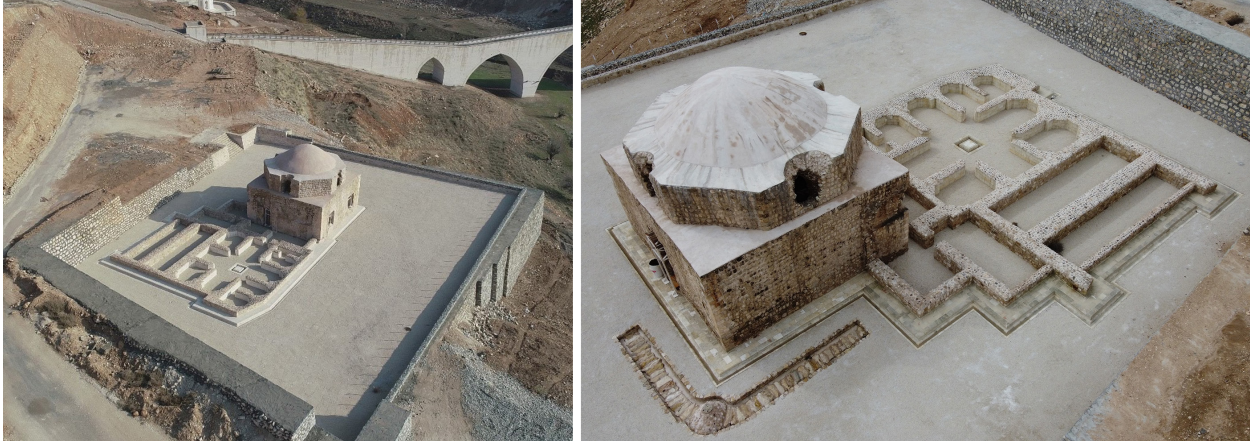
**Resim 24:** Hamamın Yeni Yeri Montajı ve Aralık, Ilıklık, Sıcaklık, Külhan ve Sarnıcın Plan Düzleminde Sunumu (KVMGM Arşivi)

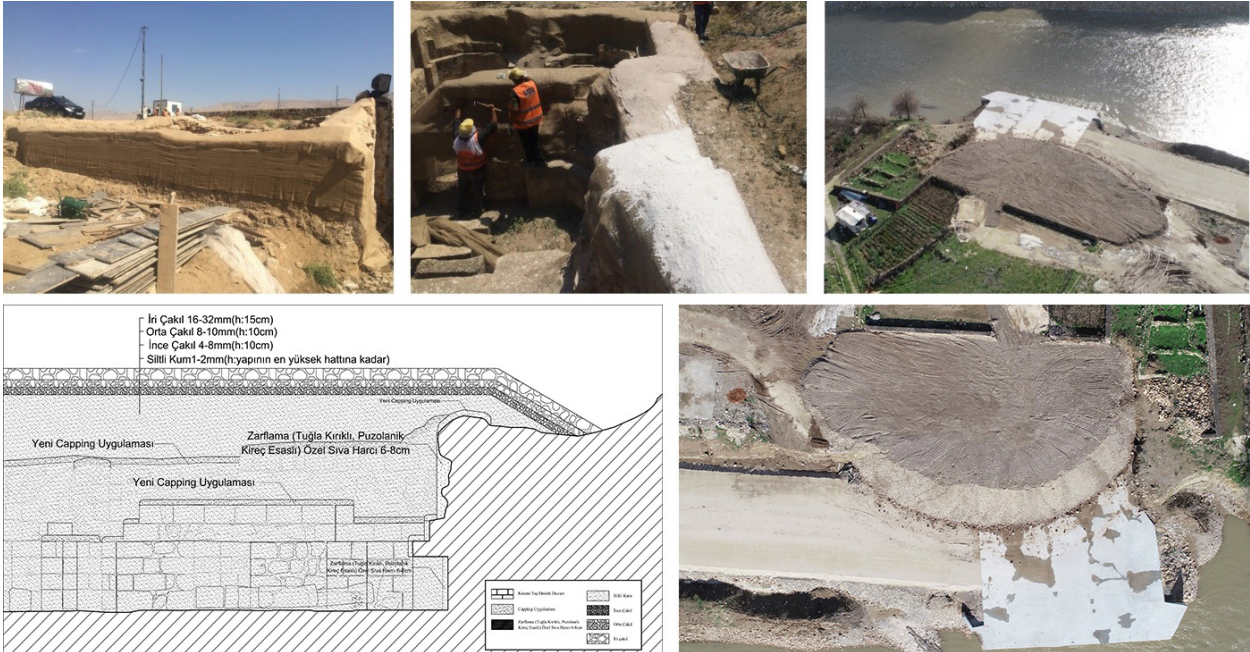
**Resim 25:** Aralık, Ilıklık, Sıcaklık, Külhan ve Sarnıcının Özgün Yeri Koruma Uygulamaları (KVMGM Arşivi)

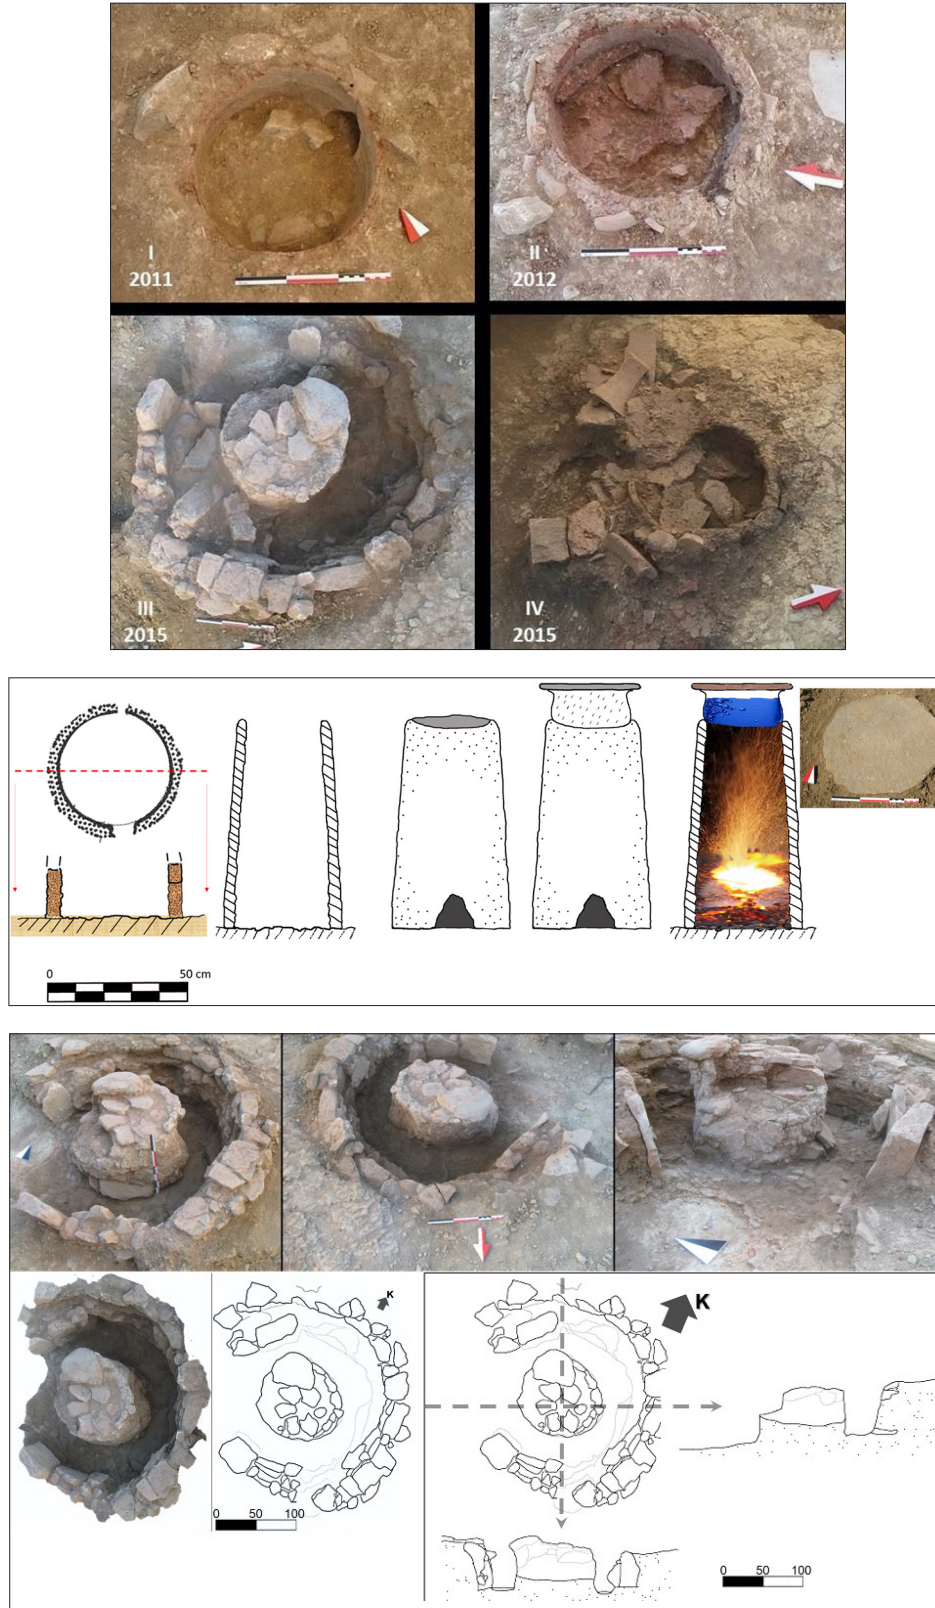
Figure 3: Furnaces (Photos and Illustrations: Ceren Baykan)

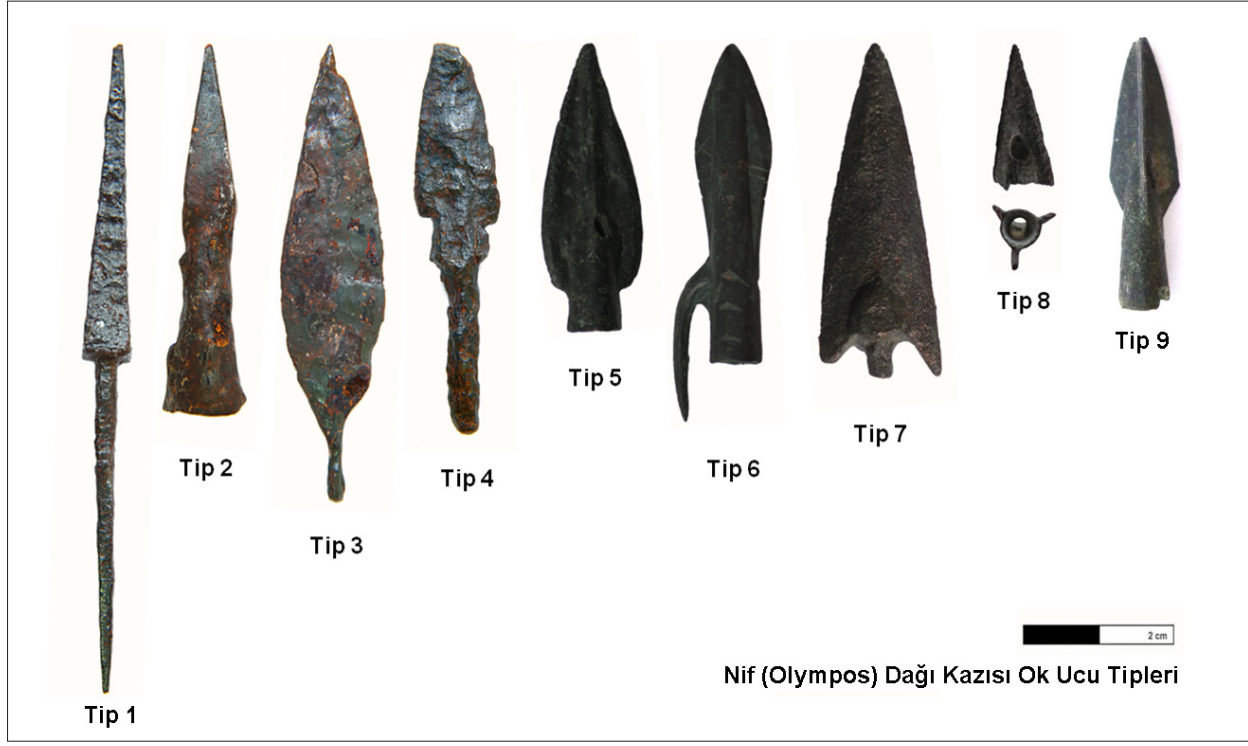
**Figure 4:** Arrowheads with Typology (Photos: Ceren Baykan) (Baykan, 2015a)

Karamattepe is considered as a metal production area in the Archaic Period, which outshines with rich metal finds such as nearly 500 pieces of iron and bronze arrowheads (Figure a4), and iron ingots (Figure a6). Plus, there are many terracotta tuyeres (Figure a5), four metal production furnaces (Figure a3), pits (*bothroi*) (Figure a2), and many slags which are the indications of the forging stage (Figure a6) were found in excavations. Besides, the environment of the excavation area is naturally surrounded by large woodlands and water resources. Under the light of these factors, it can be concluded that the region is suitable for metal production. However, although many arrowheads and slags were gathered during the excavations, no molds were found. Considering the value of the molds used in the production process, it is accepted as a priori information that the manufacturers took the molds when they left the area. Considering twelve inhumations and two cremation graves excavated in 2006-2010, it is probable that this area was used as a necropolis in the Hellenistic Period. The site has a natural incline in north-south axis, furthermore, it had been used as agricultural land for approximately 100 years in the modern period (Baykan, 2015a; 2015b).

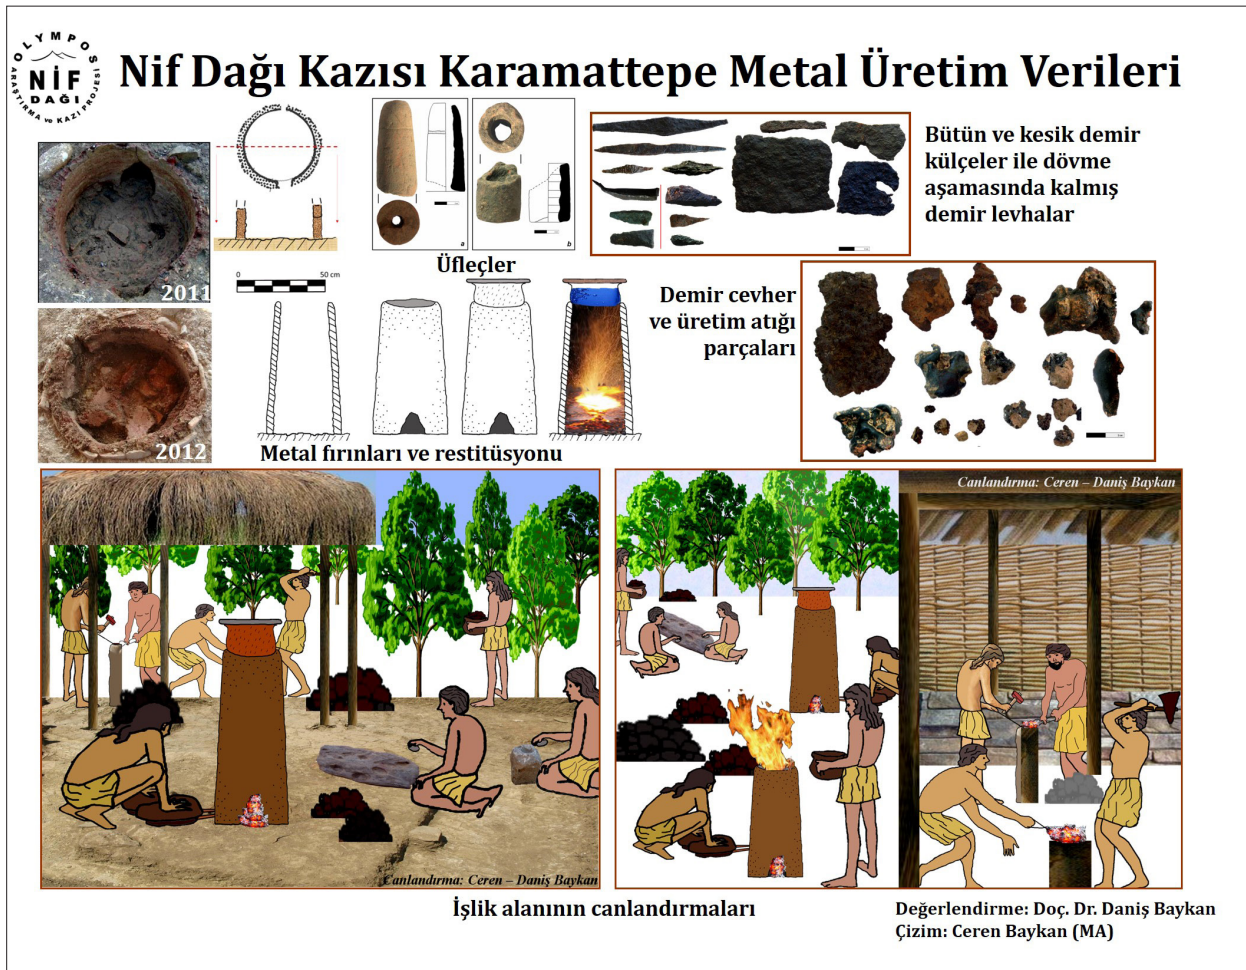
**Figure 6:** Slags, Iron Ingots, Tuyeres and Forging Stage Finds (Photos and Illustrations: Ceren Baykan)

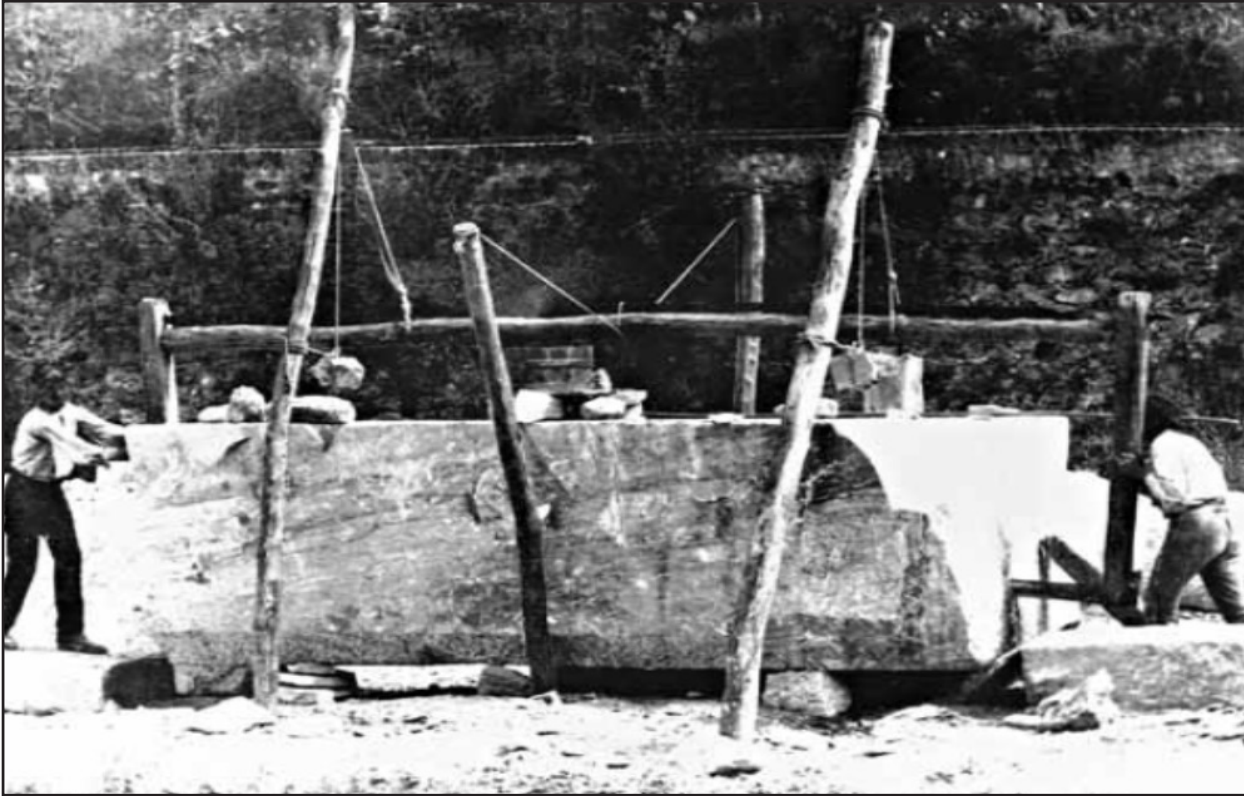
**Resim 6:** Sarkaç Testere ile Taş Kesen İşçiler 20.yy. (Kessener, 2010)

Bu kaplama tekniğine uygun taş blokların yaklaşık 2-3 cm kalınlığında dilimlere ayrılmasının sebebinin, aynı desenin kullanılabileceği levha sayısını arttırmak olduğu düşünülebilir. Çünkü aynalama yapılabilecek uygun desenli ve hasarsız bloklar, tahmin edileceği gibi, kolaylıkla elde edilemezler.

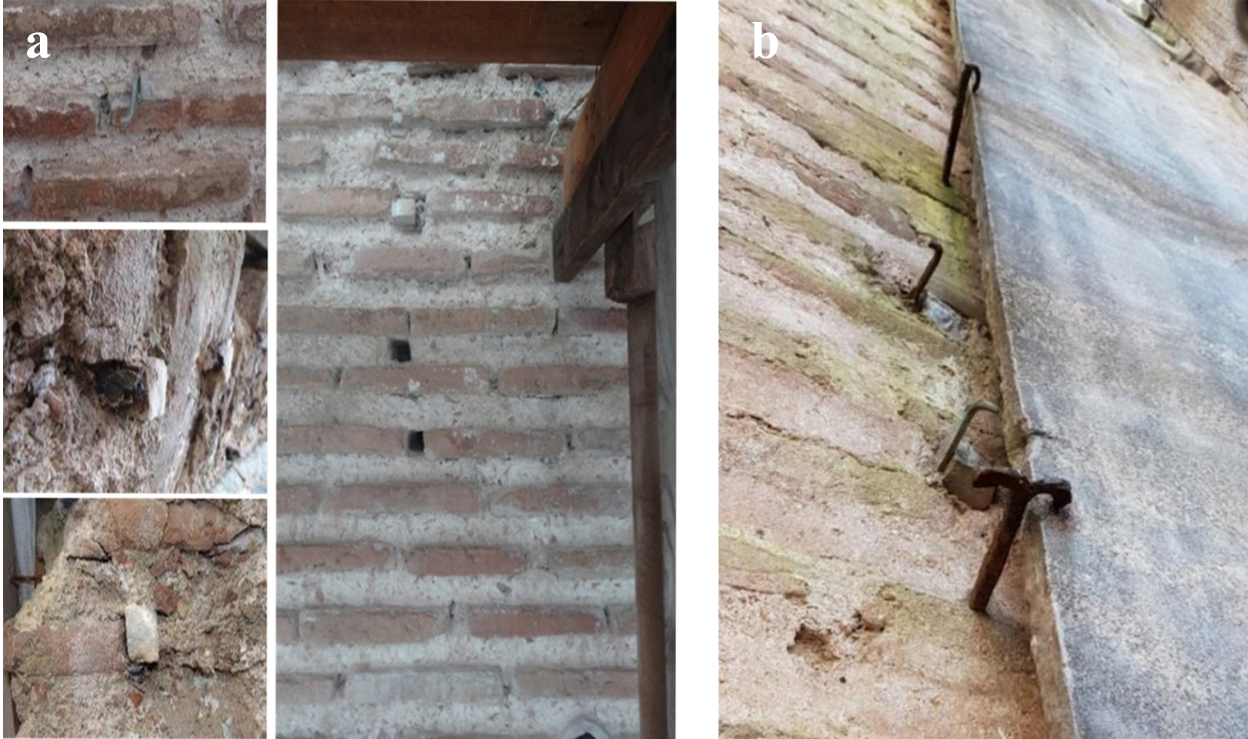
**Resim 9:** (a) Duvarda Tespit Edilen Taş Takozlar; (b) Farklı Özellikteki Metal Donatılar ve Dış Cephe Kaplama Taşı

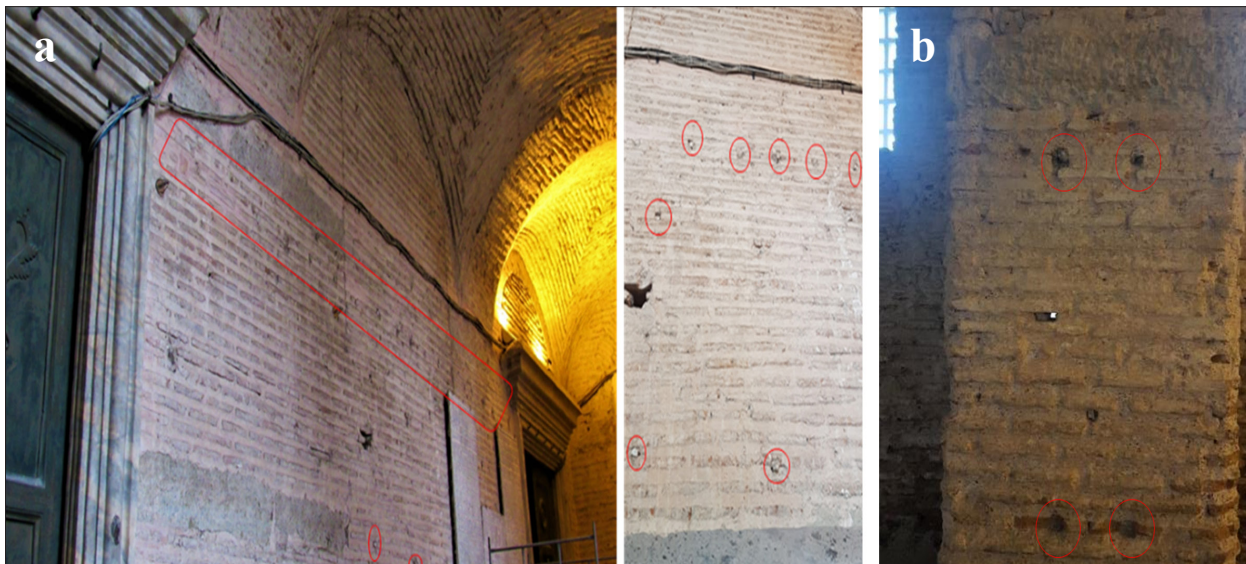
**Resim 11:** (a) Dış Narteksin Doğu Yönündeki Duvarında Mermer Takoz Sıraları, (b) Dış Narteks Tonzolarını Taşıyan Tuğla Ayaklardaki Taş Takozlar ve Takoz Yuvaları

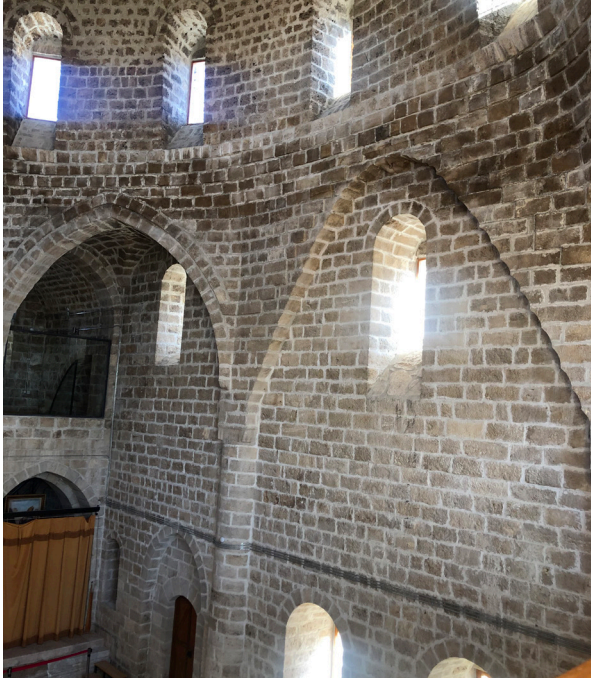
Şekil 3: Taşhoran Kilisesi, İç Mekân Taşıyıcılar, 2020

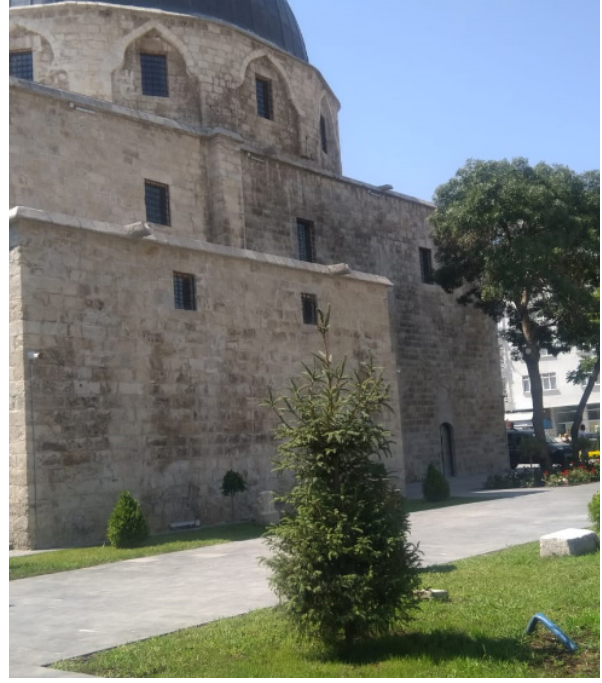
Şekil 4: Ana Kütle ve Vaftiz Odasının İlişkisi, 2021

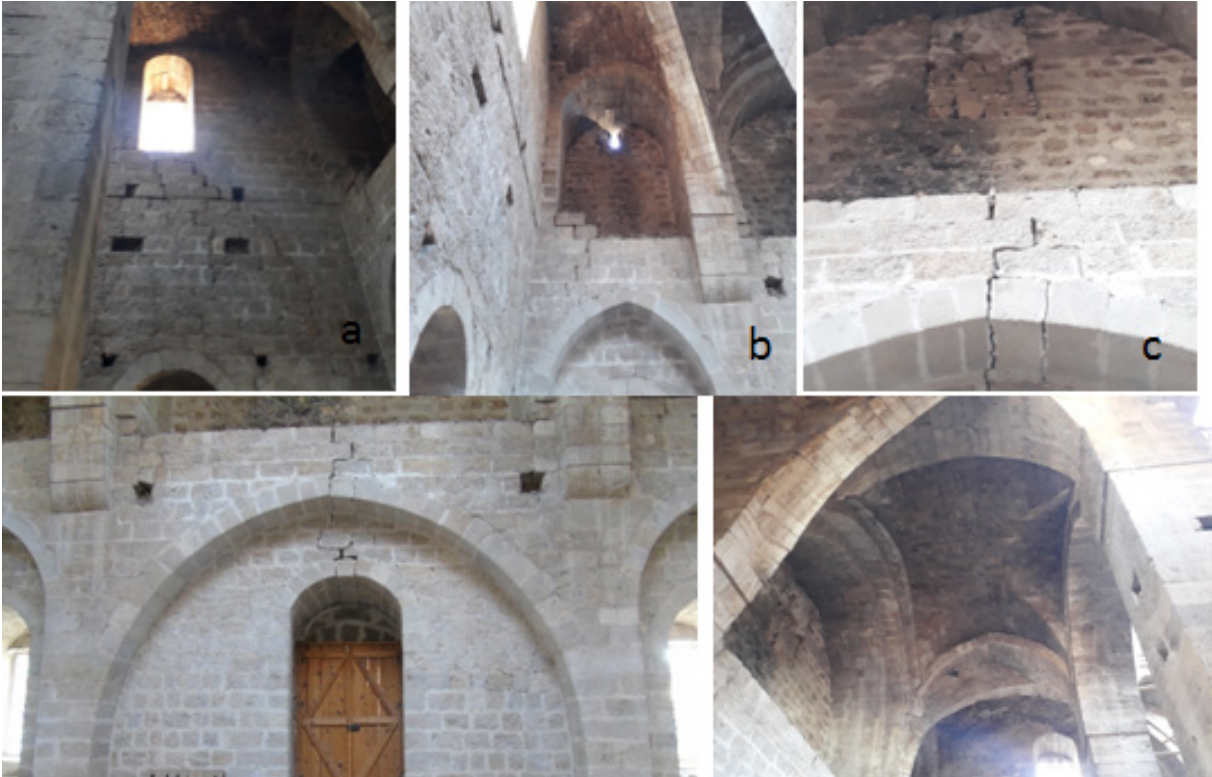
Şekil 9: İç Batı Cephede Oluşan Duvar Çatlağı, 2019

başlayan ve birinci kat seviyesine kadar giden derin bir duvar çatlağı oluşmuştur (Şekil 9c, d). Benzer çatlaklar iç güney cephede de bulunmaktadır (Şekil 9 a, b, e). 2014 yılında hazırlanan statik raporlar ve sondaj çalışmaları ile bu durumun zemindeki su seviyesinden kaynaklı olduğu tespit edilerek zemin güçlendirme projesi (jet-grout) hazırlanmıştır (Malatya Büyükşehir Belediyesi).

harçlar gönderilmektedir. Bu çağdaş teknik sayesinde yapıya zeminden gelen su itilmekte ve temelde düşey taşıyıcılar oluşturulmaktadır (Zakar ve Eyüpgiller, 2020: s.57). Taşhoran Kilisesi'nde 2014 yılında yapılmış olan sondaj ve statik raporlar neticesinde hazırlanan jet grout projesi uygulamaya sokulmuş ve zemin güçlendirmesi yapılmıştır (Şekil 19-20). Böylece hasar analizleri esnasında karşılaşılan iç batı cephe ve iç güney cephedeki çatlakların kaynağı durdurulmuştur.

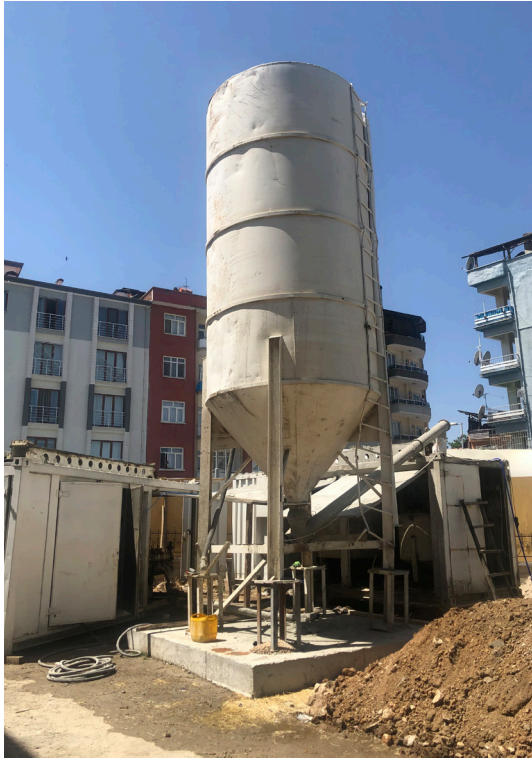
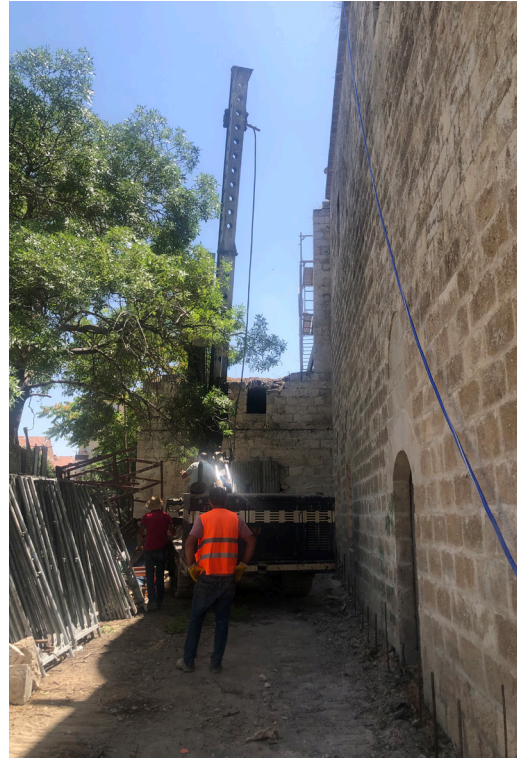
Şekil 19-20: Taşhoran Kilisesi, Jet Grout Uygulamaları, 2020
