# KÜLTÜREL MİRAS ARAŞTIRMALARI

Cilt/Volume:4  
Sayı/Issue: 1  
Haziran/June  
2023

## An Evaluation of Ağacık Mosque in Ağacık Village, Burhaniye as an Example off Faulty Material Applications and Wrong ImproperInterventions

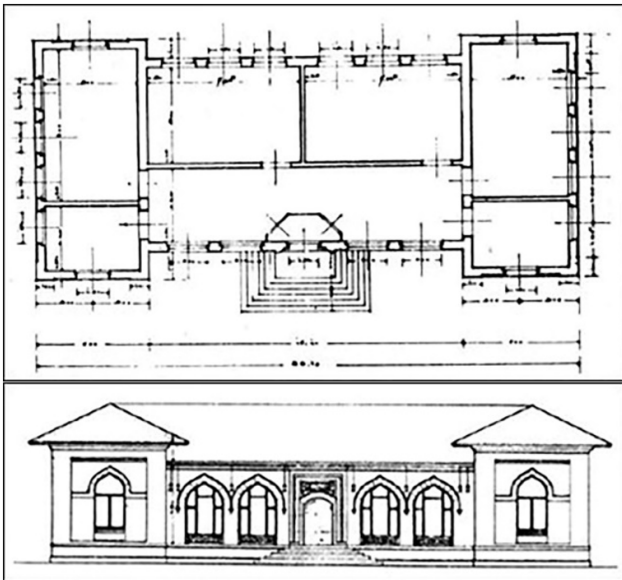
Şekil 1. Edirne Karaağaç Mektebi, Plan ve Cephe Çizimi, (Yavuz, 2009).

yönetiminin eğitim politikasında ön plana çıkan Mekteb-i İptidai'lere aittir. Mimarın Evkaf nezareti için tasarladığı çok sayıda okulun tasarımında geniş bir ekip çalışmasından yararlandığı, hatta çeşitli yerlerde gerçekleştirilecek okullar için tip planlar kullandığı ya da farklı okullarda en azından eş biçimli yüzey düzenlemelerine giriştiği belirtilmelidir. Örneğin, 1913'te tasarlanıp büyük bir olasılıkla birinci dünya savaşı nedeniyle gerçekleştirilemeyen Karaağaç Mekteb-i İbtidai'si için hazırlanan tasarım II. Meşrutiyet dönemi ile Cumhuriyet'in ilk on yılında Rumeli ve Anadolu'nun özellikle kırsal yerleşmelerinde uygulanan tek katlı ilkökul tipine bir ilk örnek sayılabilir. Dört derslikli, tek katlı, dikdörtgen planlı bir köy okulu olarak tasarlanan Karaağaç Mekteb-i İdadî'si, uzun kenarlarının birinin üzerinde yer alan giriş kapısı doğrultusunda, bakışık bir biçimde planlanmıştır. Dikdörtgen planlı büyük bir holün üç kenarını çevreleyecek bir biçimde yerleştirilmiş olan derslikler, planlamada bakışım ilkesinin ağır bastığını göstermektedir. Okulun yüzey düzenlemelerinde kullanılan pencere kemerli pencereler, payandalarla desteklenen geniş saçaklar, kesme taş izlenimi vermek üzere derzlenmiş olan sıvalar bu dönemin değişmez ve kurallaşmış yapı öğeleri olarak, kırsal alanlarda gerçekleştirilen kamu yapılarında da kentlerdekilere benzer bir biçimleme anlayışının egemen olduğunu belirlemektedir (Yavuz, 2009) (Şekil 1). Yine benzer plan şemasının görüldüğü diğer yapı ise Ankara'daki Gazi ve Latife Okulları'nın projesidir. Bu örnekte 1920-1930 tarih aralığında birçok Anadolu kentinde tek veya iki katlı olarak uygulanmıştır (Kul, 2011).

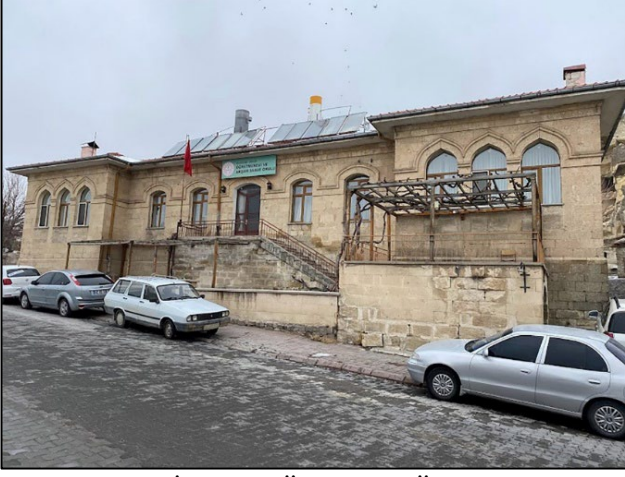
Şekil 4. Zafer İlkokulu Ön Cephe, Ürgüp, 2022.

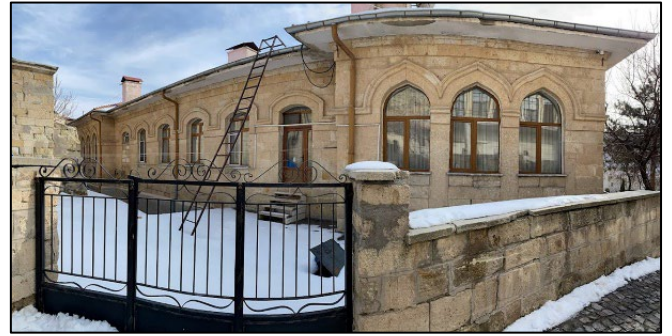
Birinci ulusal mimarlık dönemi eğitim yapılarının cepheleri planda olduğu gibi simetrik bir anlayışla düzenlenmiştir. Yapıda simetriyi orta doğrultuyu vurgulayan giriş ve iki yandaki dışa taşkın kütleler belirgin duruma getirmekte ve cepheyi hareketlendirmektedir. Yapının bodrum kat pencereleri düz, yapının giriş aksında yer alan dört pencere ve arka cephenin ortasında yer alan altı pencere basık kemerli olarak tasarlanmıştır. Yine ön ve arka cephede dışa taşkın kütleler ve yan cephelerin pencereleri ise sivri kemerli olarak tasarlanmıştır. Yapının simetri aksının tam ortasında yer alan giriş kapısı oldukça sade yapılmış olup üzeri basık kemerli olarak tasarlanmıştır (Şekil 9-10).

Şekil 10. Zafer İlkokulu Ön Cephe, Ürgüp, 2022.

Yapı mahalle arasında küçük ölçekli bir okul olarak tasarlandığı için çok fazla bezeme ögesine rastlanmamaktadır. Yapının bodrum kat ve zemin kat arasında bir silme görülmektedir. Yapının pencere çevrelerini daha vurgulu göstermek adına tüm pencere ve giriş kapısının üzerini ve saçak altını iki sıra şeklinde ince silme kuşağı çevrelemektedir. Yapıda kullanılan bu silmelerle cephe hareketlendirilmiştir (Şekil 11). Yapıda geniş saçaklı, dört yöne eğimli kırma çatı kullanılmıştır. Dışa çıkıntılı olarak yapılan köşe akslarının çatısı yükseltılarak anıtsal bir görünüm sağlanmıştır.

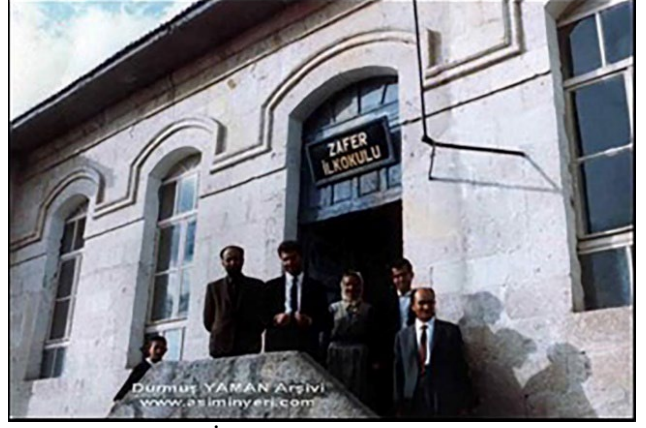
Şekil 12. Zafer İlkokulu 1980'lere Ait Bir Görselde Özgün Pencere ve Kapı, (Kaynak, Asım Durusu Arşivi).

Tarihi yapıları yeni işlevlerle değerlendirmede, kültür mirasına saygı önde gelmelidir. Yeniden kullanım kültür varlıklarının yaşamasına yardımcı bir araçtır. Yaklaşımın etik olması ve kültür mirasını sömüren kullanımlardan uzak durulması gerekir. Yeniden kullanım projelerinin tarihi binaların kimliğine, anlamına saygılı olması, yapının kitlesel ve mekânsal düzeni değiştirmemesi önemlidir. Yapılan müdahalelerin sınırlı tutulması, geri alınabilir olması ilkelerine uyulmalıdır. Yapıların plan ve mekan tipolojileri onların işlevselliğini etkiler, dolayısıyla yeni kullanımlar seçilirken bu özellikleri göz önünde tutulmalıdır (Ahunbay, 2019). Tarihi bir belge niteliği taşıyan bu yapının yeni ve çağdaş işlevlerle kullanılması için yeni düzenlemeler yapılması kaçınılmazdır. Fakat işlev verme sırasında, yapının tüm mimari, mekânsal ve bezeme özellikleri korunmalıdır ve bu yapılar yeni malzeme ve bilgilerle kapasitelerinin üzerinde yüklenmemelidirler (Özgönül & Madran, 2005). Günümüzde konaklama amacıyla kullanılan yapıda çeşitli dönemlerde bazı değişiklikler yapılmıştır. Yeniden işlevlendirilen yapılarda belirli değişikliklerin yapılması kabul edilebilir olsa da bu yapıda plan şeması özgünlüğüne, yapı detaylarına ve yapı malzemesine zarar verdiği görülmektedir. Yapının dış cephelerinde ve iç mekanlarında büyük değişiklikler yapılmıştır (Şekil 12).

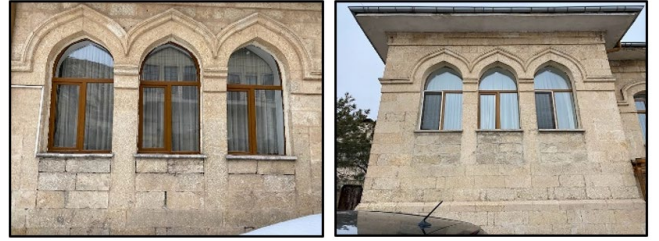
Yapı inşa tarihinden 1983 yılına kadar ilkokul işlevini sürdürmüştür. Bu tarihten sonra özgün işlevinde kullanılmayan yapıda çeşitli değişiklikler yapılmıştır. Mimari özelliklerini olumsuz etkileyen bu özelliklerin ilki yapının tüm pencerelerinin boyutlarının değiştirilmesi ile olmuştur. Özgün ölçüleri ile 2,90 m olarak inşa edilen yapıda pencerelerin altı üç sıra taş ile kapatılarak ölçüsü 2,10 m olarak değiştirilmiştir (Şekil 13).

Şekil 13. Yapının Üç Sıra Taşla Kapatılan Pencereleri, Ürgüp, 2022.

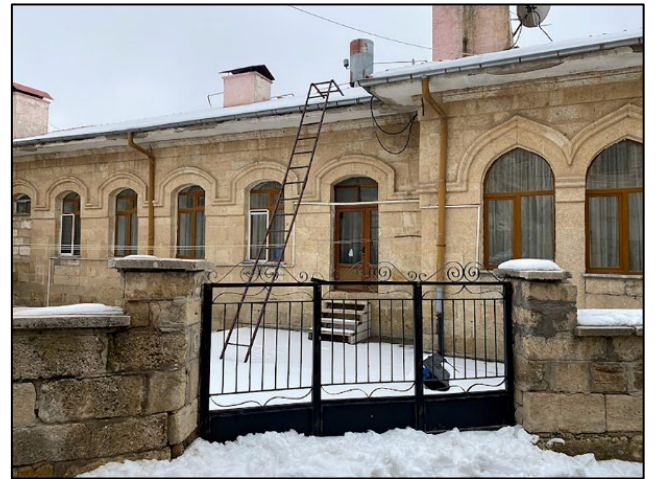
Yapının arka cephesinde bir pencerenin sonradan kapıya çevrildiği, diğer pencerenin ise taş ile örülerek tamamen kapatıldığı görülmektedir. Yapının ön cephesinde yer alan çift kollu giriş merdiveni sonraki dönemde değiştirilerek tek kollu merdivene dönüştürülmüştür (Şekil 14).

Şekil 14. Yapının Arka Cephesinde Kapatılan Pencereler, Ürgüp, 2022.

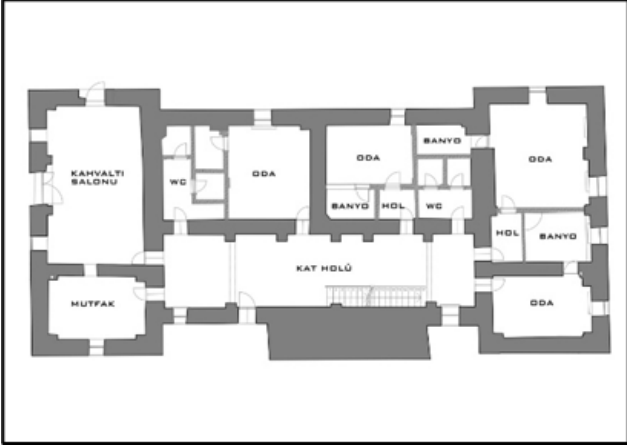
Yapının döşeme ve tavan sistemi tamamen değiştirilmiş olup özgün işlevinde kömürlük olarak yapılan alt kata inmek için yine girişin sağına betonarme merdiven eklenmiştir. Yapının bodrum katında da üst katta olduğu gibi odaların içerisine ıslak hacimler eklenmiştir (Şekil 16-17).

Şekil 16. Yapının Günümüzdeki Bodrum Kat Planı, (Kabaltı Mimarlık 'tan Düzenlenerek Alınmıştır).

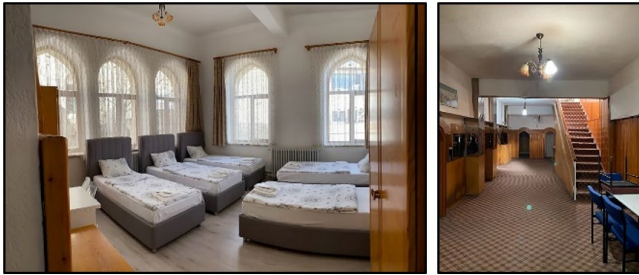
Şekil 17. Yapının Günümüzdeki İç Mekanları, Ürgüp, 2022.

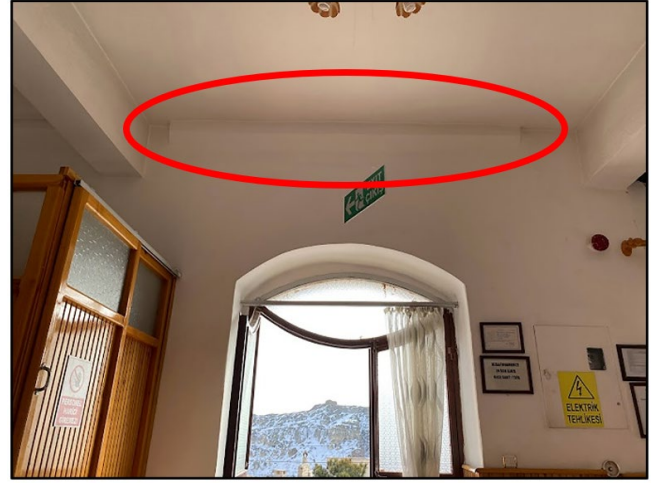
Yapıda ahşap döşemeler kaldırılarak yerine betonarme döşeme yapılmış ve orantısız kirişler eklenmiştir. Betonarme kirişlerin eklenmesi için yapının ahşap çatıyı taşıyan özgün taş silmeleri kesilmiştir (Şekil 18).

Şekil 18. Yapıda Kesilerek Özgünlüğü Bozulan Silmeler, Ürgüp, 2022.

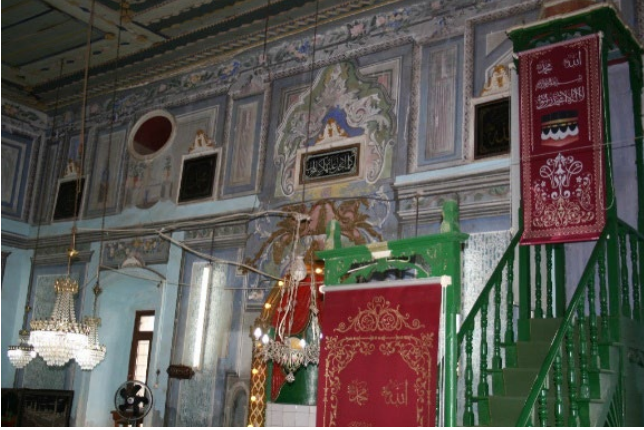
Ağacık Köyü Cami mimarisinden çok duvar resimleri ve süslemeleri ile dikkat çekicidir. Batılılaşma Döneminde Türk sanatında görülen Barok ('S' ve 'C' kıvrımları), Neo-Klasik ve Ampir üslubun özelliklerini duvarlarda, alçı mihrap nişinde kubbe ve ahşap tavan süslemelerinde görülmektedir. Cami, çevresindeki benzer camiler gibi (Şahinler Köyü Cami) yapılarındaki Geç Osmanlı döneminin benzer niteliklerini taşımaktadır (Sözlü, 2014) (Şekil 5).

Şekil 5. Harimde yer alan geç dönem süslemeleri, 2019.

Süslemelerin bir kısmı, duvar resmi bir kısmı da alçı işi olarak uygulanmıştır. Bu süslemeler, dönemin karakteristik öğeleri olan Barok, rokoko ve Ampir üslup ile birlikte kullanılmış olması nedeniyle dikkat çekicidir.

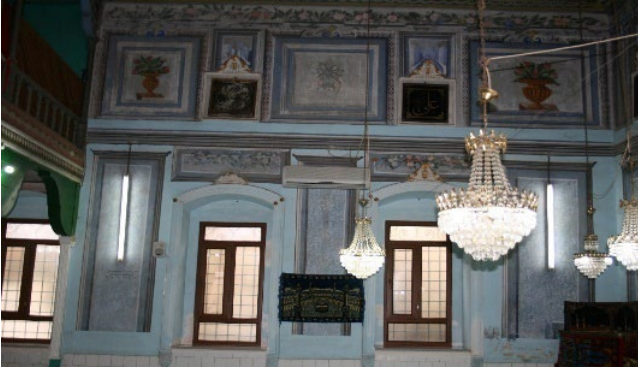
Harimde, doğu ve batı duvarlarda yer alan iki adet dikdörtgen bitkisel bezemeli panolar üzerine karşılıklı monte edilmiş olan iki klima sistemi bezemeli yüzeye zarar vermiş ve caminin görsel bütünlüğünü olumsuz etkilemiştir (Şekil 14).

Şekil 14. Doğu duvarı üzerinde klimalar ve bitkisel motifli panolar üzerinde floresan lambaları ve pimapen pencereler, 2019.

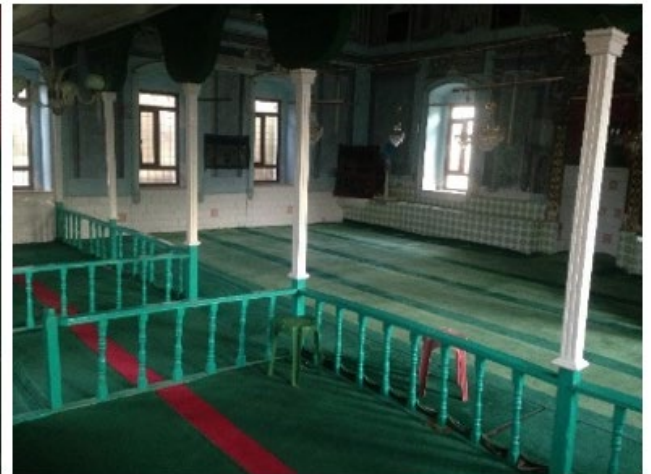
Sütunçeler yumurta dizisi ok ucu ve natüralist çiçek motifleri bezemeli alçı işi ile kuşatılmıştır. Kırmızıya boyalı bir barok perde ile bugün oldukça dikkat çekicidir. Mihrabın doğu ve batısında iki adet basık kemerli pencere bulunmaktadır. Mihrabın batısında yer alan minber sade bir ahşap işçiliğine sahiptir. Güney duvarı boyunca uzanan yaklaşık 50 cm yüksekliğinde, sonradan ilave edilmiş yeşil dekorlu modern seramik döşeli bir seki yaklaşık 30 cm'lik bir çıkıntı yaparak tüm duvarı kaplamaktadır. Ayrıca seramik kaplamanın üst bölümü boyanarak güney duvarı boyunca orijinal duvar resimlerini tahrip etmiştir. Mihrap nişi içinde ise, beyaz renkli ve ara dekorlu çağdaş seramikler döşenerek yaklaşık 1.5 metre yüksekliğe ulaşarak mihrap nişinin orijinalliğini bozmuştur. Nişin üst bölümü ise sonradan yağlıboya ile yeşile boyanmıştır. Seramik kaplamanın yapının doğu, batı ve kuzey yönünde de devam ettiği görülmektedir. Zeminden gelen nem kaynaklı soruna bu şekilde bir çözüm bulunduğu düşünülmektedir. (Şekil 15).

Şekil 15. Tüm cephede özellikle de mihrap nişi içinde yer alan modern seramik kaplaması, 2019.

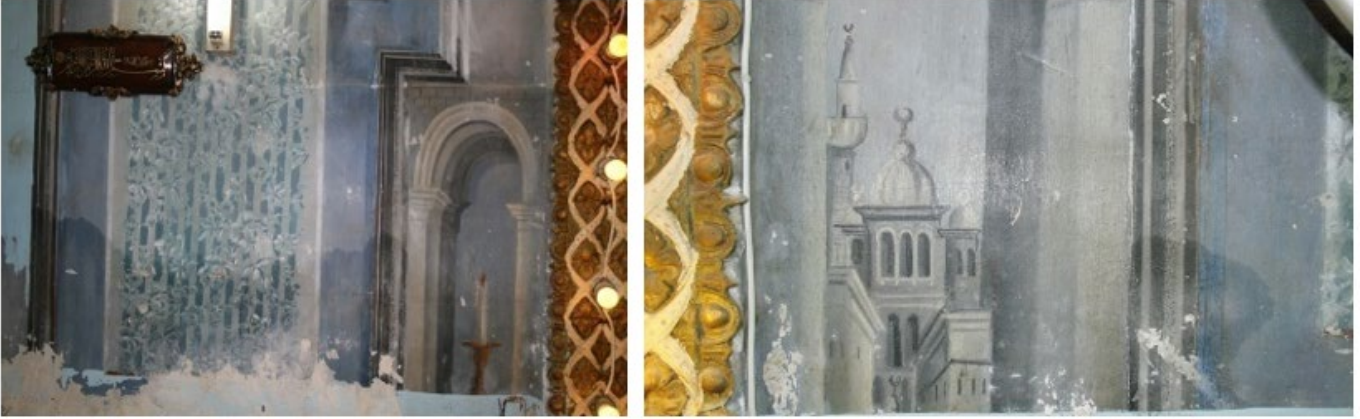
izlenmektedir. Mihrap nişinin iki yanında, yaklaşık 70 cm yükseklikte iki ayrı tasvir yer alır. Kuzeydeki resimde, yuvarlak kemerli derin niş içinde bir şamdan da yanan bir mum resmedilmiştir. Yer yer tahrip olmuş olan bu bölümde de nemin etkisi tozuma, parça kopması olarak açıkça görülmektedir. Ayrıca şamdanın alt bölümü sonra da boyanmış ve görseelliği bozulmuştur. Mihrabın hemen sağında ise bir yerleşim birimi tasviri minareleri ile dikkat çeker. Parça kopması ve nem kaynaklı sorunlar burada da izlenmektedir (Şekil 18).

Şekil 18. Boyada nemin etkisi; kavlama ve parça kopması, 2019.

Nem kaynaklı hasarlarda nemin etkisini azaltmak için: 1; duvardaki nemin dağılımı ve miktarı ölçülerek nemin kaynağının, yani yükselen nem (zeminden), sızıntı (duvardan ya da tavadan), yağuşma (yüzeyden) veya diğer nedenlerin olup olmadığı belirlenmelidir. 2; yapının tamamında ve dışında bağıl nem ve sıcaklık ölçümleri yapılmalıdır. Bu araştırma sırasında nem, rutubet ve sıcaklık farklılıkları ve dağılımlarını görmek için ölçümler yıl boyunca sürdürülmelidir. Mevsimsel değişikliklere bağlı yağuşma kaynaklı nemin olup olmadığı ancak bu şekilde yapılacak ölçüm ile anlaşılabilir. 3; Duvarın iç ve dış sıcaklıkları karşılaştırılarak, duvarın ısı iletkenliğinin değerlendirilmesi, yağuşmanın artmasına yol açan durumların bulunup bulunmadığının anlaşılmasını sağlar (Massari & Massari, 1993).

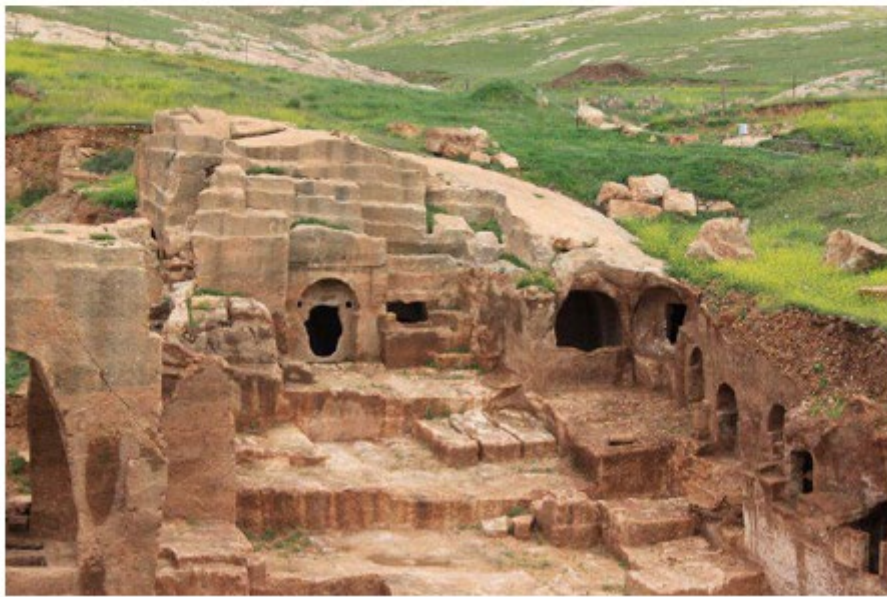
Dara Nekropol alanı, taş ocağı olarak kullanılmış olan bölge içinde bu ocakların mezarlık alanına dönüştürülmesi ile oluşmuş bir bölgedir (Şekil 2) (Croke & Crow, 1983).

Şekil 2. Nekropol alanı vaziyet planı(a) ve kuşbakışı görünüm(b) (Erdoğan, 2011).

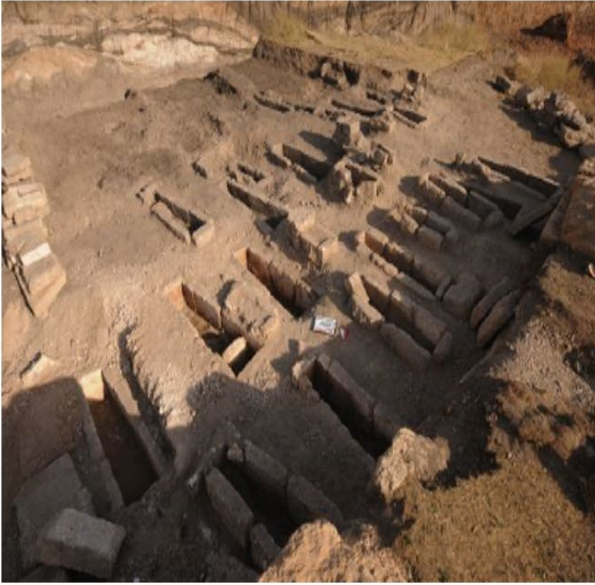
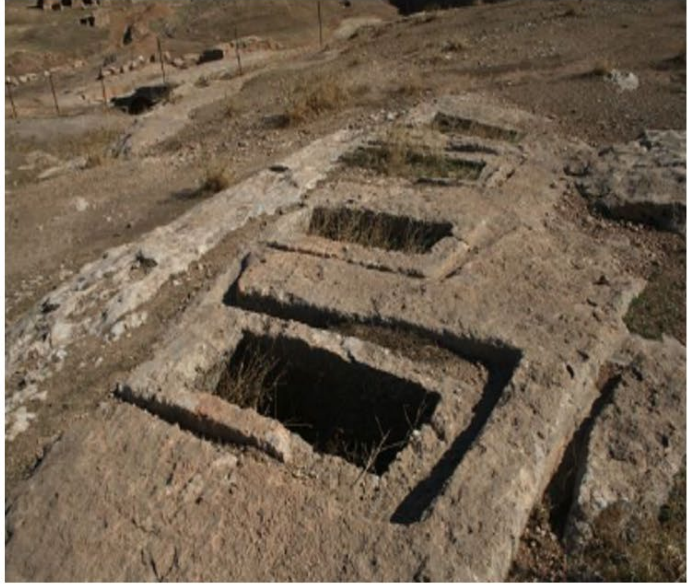
Roma dönemine (4-6 yy) aittir. Bu mezarların bazılarının üzerlerinde lahitler vardır. Bazı lahitlerin üzerinde de Latince yazıtlar yer almaktadır. Toprak üzerine yapılmış olan sanduka mezarların ise, Arami/Süryaniler’e ait oldukları düşünülmektedir. Ayrıca karışık toprak arasından gelen, üzerinde Aramice/Süryanice yazı olduğu düşünülen lahit kapakları da bulunmuştur. Dara’da Nekropol Alanında görülen mezarları ise üç grupta tanımlamaktadır. Birincisi toprak üzerinde olan basit sanduka taş mezarlardır” (Şekil 6) (Erdogan, 2009).

Şekil 6. Basit taş sanduka mezarlar (a), basit Khamosorian mezarlar (b).

Diğer grup ise, ana kaya üzerine oyulan mezarlardır. Bunlar da kendi içerisinde çeşitlilik göstermektedir. Khamosorianlar, Tonozlu-Archasoliumlu mezarlar ve oda mezarlar olarak üç gruba ayrılmaktadır. Khamosorianlar, ana kayaya oyulan basit çukurlu mezarlardır. Bu grup kendi içerisinde ikiye ayrılır. İlki basit Khamosorian mezarlar ana kayaya oyulan üzeri kapak taşları ile örtülen,

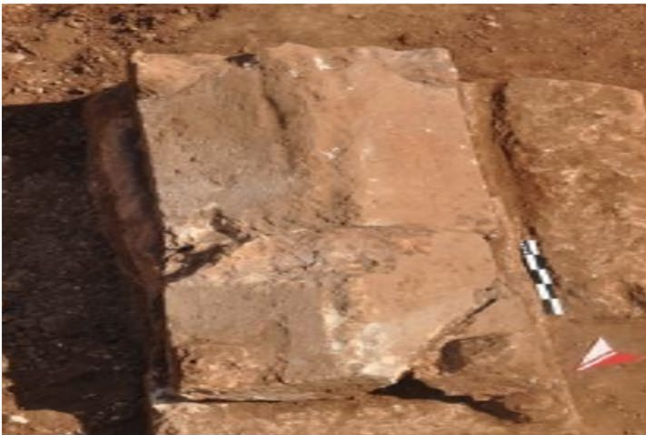
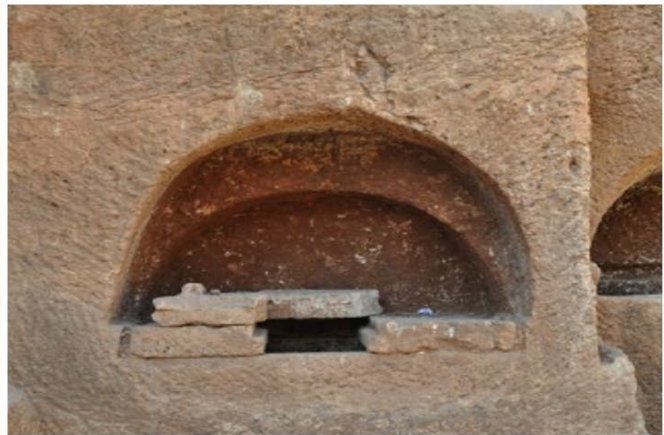
genelde çevresinde su akışını sağlamak için yaklaşık 5-10cm yükseltile kaya mezarlardır. Lahit tipli Khamosorian mezarlar ise, ana kayaya kazılan, mezarın hem dış çevresinin hem de genelde teknesinin 10-20cm yükseltilmiş olan, lahit biçimli fakat ana kayadan kopartılmamış mezarlardır (Şekil 7) (Erdogan, 2009).

Şekil 7. Lahit tipli Khamosorian (a), Archasoliumlu- tonozlu mezarlar (b) (Erdogan, 2009).

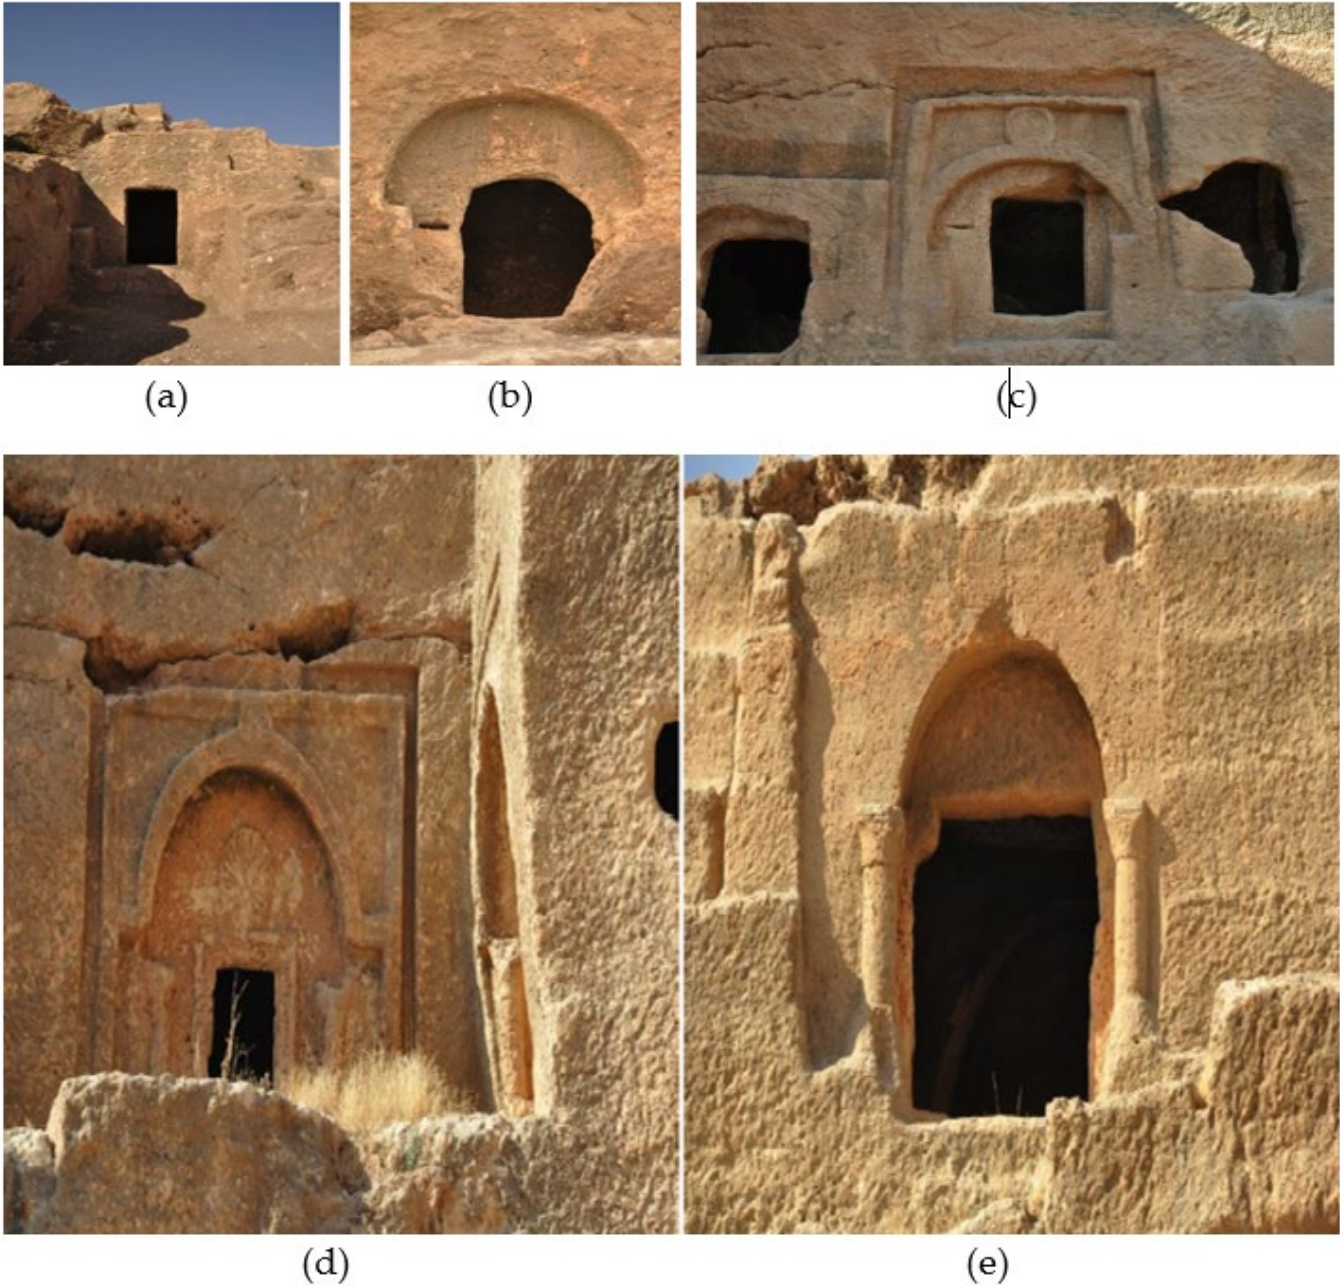
Şekil 8. Oda Mezar Cepheleri (a), Basit-yalın cephe (b), Tonozlu – Archasoliumlu cephe (c), Süslü cephe (d), Tapınak cephe (e) (Erdoğan, 2009).

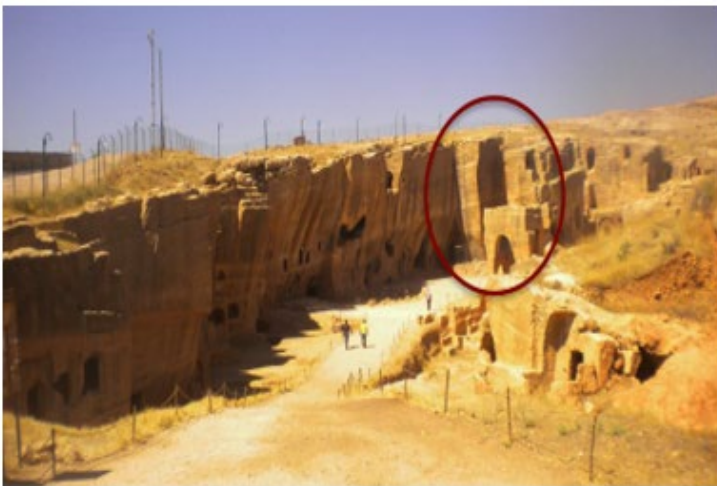
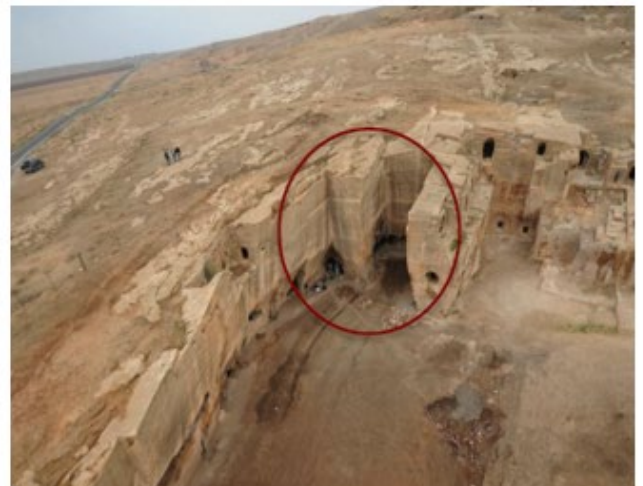
oluşturmaktadır. Yüksekçe bir ana kayanın içine oyulmuş mezar yapısı biri galerili olan üç katlı bir yapıdır (Şekil 10).

Şekil 10. Nekropol alanının güneyindeki anakaya içindeki mezar yapıları. a) Büyük Galerli yapısının alan içindeki konumu. b) Galerili Mezar'ın hava fotoğrafı (Erdoğan, 2009).

Bu üç kat, mimari açıdan bütünlük gösterse de katların mekânsal özellikleri birbirinden farklılaşmaktadır. Erdoğan (2009), katların işlevsel olarak birbirinden ayrıldığını dile getirmekte ve alt katın toplu gömüler için, orta katın dört kenarında bulunan tonozlu mezarların çoklu gömü için, üst katın ise gömüden daha çok ritüel sahnelerin sergilendiği bir alan olarak kullanıldığı değerlendirmesini yapmaktadır. Dev kaya kütleleri içine gizlenmiş, orta ve üst galeri katında merkezi plan şemasına sahip yapının

inşa tekniği karma bir sistem sunmaktadır. Yapı; alt kattan üst kata kademeli genişleyerek oyulan ana kaya ve ortada kesme taş kolon ve yığma kesme taş döşeme sistemi ile inşa edilmiştir. Yapıya bugün güneydoğudaki bir açıklıktan girilmektedir. Düzensiz ve amorf açıklıkla girilen mezar yapısının önünde yaklaşık 14.00 X 9,00 metre boyutlarındaki bir giriş avlusu ve avluyu sarmalayan tel çitler bulunmaktadır. Çit ile yapı nekropol alanından fiziksel olarak ayrılmıştır (Şekil 11).

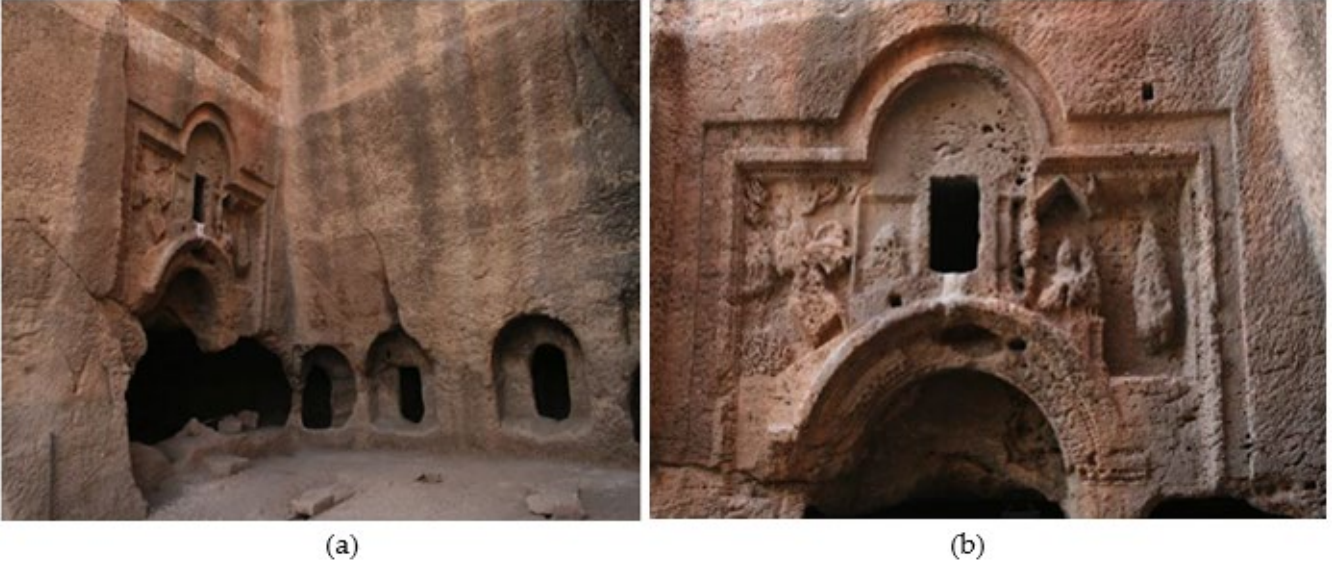
özetlenen mimari olarak eşine az rastlanır bir duruma işaret etmektedir. Bu yüzden zaten herhangi bir yazılı (kitabe vb. gibi) unsura sahip olmayan yapının tarihlendirilmesi için geriye hemen hemen tek değerlendirme elemanı olarak üç katlı galerinin dönemsel girişi üzerinde yer alan kabartma kalmaktadır. Alanın dönemsel / özgün girişinin bulunduğu yer, üst galerinin kuzey kenarının doğu köşesine yakın yerde bulunmaktadır. İşte bu girişin dışarıda kalan yüzeyinde daha önce bahsedilen Ezekeil Peygamber'in "Yeniden Diriliş" sahnesi kabartma şeklinde işlenmiştir. Ancak, çeşitli dönemlerde Dara'ya gelen gezgin ve araştırmacıların da dikkatini çeken bu kabartmanın tanımları çeşitli farklılıklar göstermektedir. Girişin kemerinde yer alan süslemelerin de erken Hristiyanlık dönemi Greko-Pers stilinde olduğunu söylenmektedir (Collinet, 1924) (Şekil 12).

Şekil 12. Galerili Mezar; giriş ve avlusu (a), giriş kapısı üzerindeki kabartma (b) (Erdoğan, 2019).

Mundell ise; 1975'teki yayınında kabartmadaki tasvirin, Ezekeil Peygamber'in yeniden diriliş sahnesi olduğunu savunmaktadır. Mundell 'e göre; kabartmanın sağ kısmında eğik şekilde duran, belinin üstünde bir düğüme sahip dalgalanan bir pelerin ve uzun bir tunik giymiş Ezekeil Peygamber vardır. Sağ kolu dirsekten bükülmüş ve kabartmanın alt kısmında yer alan kemik yığınının yönelmiştir. Kemik yığınının üzerinde, olasılıkla yeniden dirilmiş olan iki küçük figür vardır. Ezekeil'in başının üzerinde dört adet kanatlarla betimlenmiş figür yer alır ki, bunlar Mundell'e göre Tanrı'nın soluğudur. Bu kısmın sağ üst köşesinde ise Tanrı'nın cennetten uzanan eli vardır. Elin altında diğer bir kemik yığını üç düz ve bir çapraz kenarı olan kısım içinde bulunur. Kabartmanın diğer kısmında, iki dikey oluk ve üçgen alınlık vardır. Alınlığın alt kesiminde iki ya da üç tane varlık/figür yer alır. Figürlerin yanında gövdesi olmayan, havada duran bir sedir ağacı ve ağacın üzerinde yuvarlak bir figür bulunur. Mundell, kabartmanın diğer kısmı için ise bu senaryo ile ilgili çok ayrıntı verememektedir. Oyukların ve üçgen alınlığın Ezekeil'in tapınağını simgelemiş olabileceğine yer verir. (Mundell, 1975) Kabartma ile ilgili olarak Mundell'in tarihlemesi, 508-530 yılları arasındadır. Ancak Mundell, kabartmanın altında bulunan kemerden biraz daha geç yapıldığını düşünmektedir. Kabartmanın sağ ve sol kısımları arasında teknik açıdan da farklılık mevcuttur. Rölyefin sağ kısmındaki figürler, sol kısmındakilere kıyasla kayaya daha derin işlenmiştir. Yukarıdaki tartışmalara göre, Büyük Galerî'nin üst katının taban seviyesindeki ana girişin hemen üzerindeki bu rölyef, 6. yüzyıl başına işaret etmekte olup altındaki kemer biraz daha önce yapılmış olması muhtemeldir. Bu durumda Büyük Galerinin yapımının net olarak tarihlenmesinin mümkün olmadığı söylenebilir.

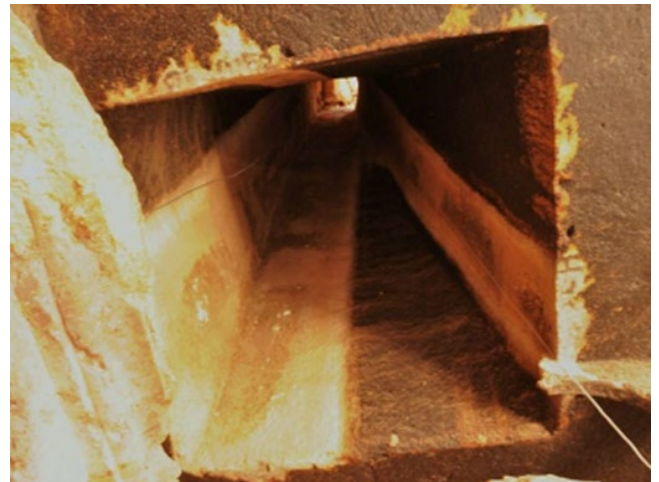
Güncel giriş, orta katın doğu kenarında bulunmaktadır. Bu giriş özgün mimariye ait bir öge değildir. Ana kayaya oyulmuş üç katlı yapının orta katına bugün tahrip sonucu oluşmuş, yıkık bir açıklıktan ulaşılmaktadır. Mekânın giriş cephesinde üst kote; + 3,30 metre kotundaki galeri katına çıkan ana kayaya oyma yuvarlak formlu bir merdiven; merdivenin güneybatısında iki adet mezar birimi, kuzey doğusunda ise bir bölümü yıkık bir adet mezar birimi bulunmaktadır. Mekânın batı köşesinde yukarı doğru daralan bir havalandırma bacası bulunmaktadır (Şekil 13).

Şekil 13. Büyük Galerî güneybatı köşesindeki devasa baca.

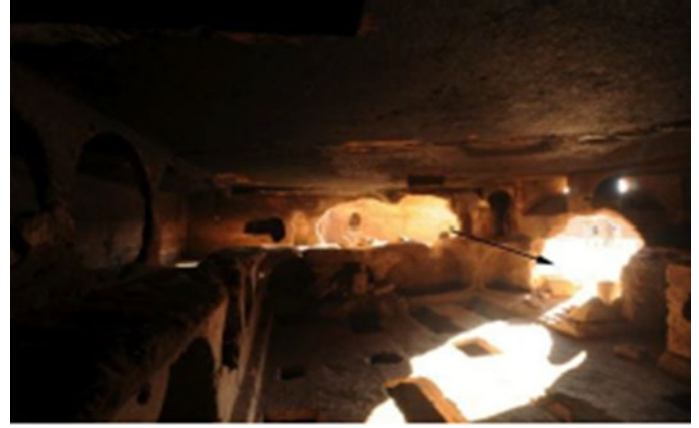
katın dört kenarında da tonozlu sanduka mezarlar bulunmaktadır. Orta katta tonozlu sandukalı mezarlar, galeri katına çıkan ve alt kata inen merdivenler yer almaktadır. Mekân güneybatı-kuzeydoğu yönünde uzanan 8.60 x 11,17 metre boyutlarında, yüksekliği 2,70 metre olan dikdörtgen formlu, tüm ögeleri ana kayaya oyulmuş bir mekandır. Mekânın güneybatı ve kuzeydoğunda izleri okunan beşer adet, cepheleri yarım daire kemerli, tonozlu sanduka mezar birimleri yer almaktadır (Şekil 14).

Şekil 14. Orta kat görünüşü a: sanduka mezar düzeni (Erdoğan, 2009).

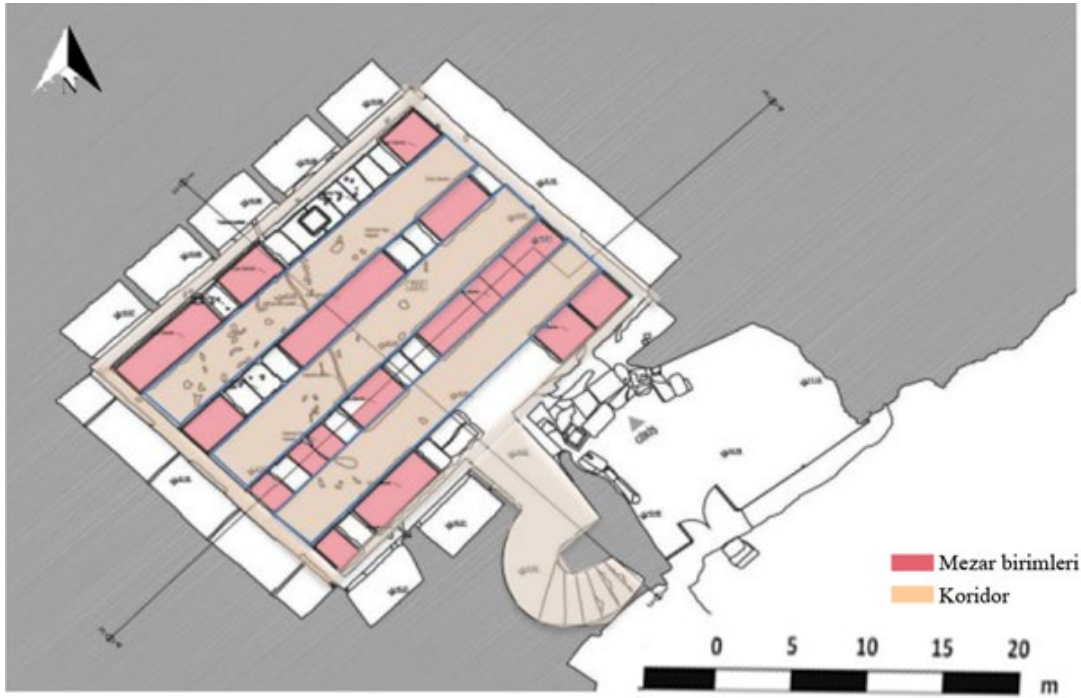
Şekil 15. Orta kat planındaki kesme ana kaya döşeme ve merdiven (Karataş, 2022).

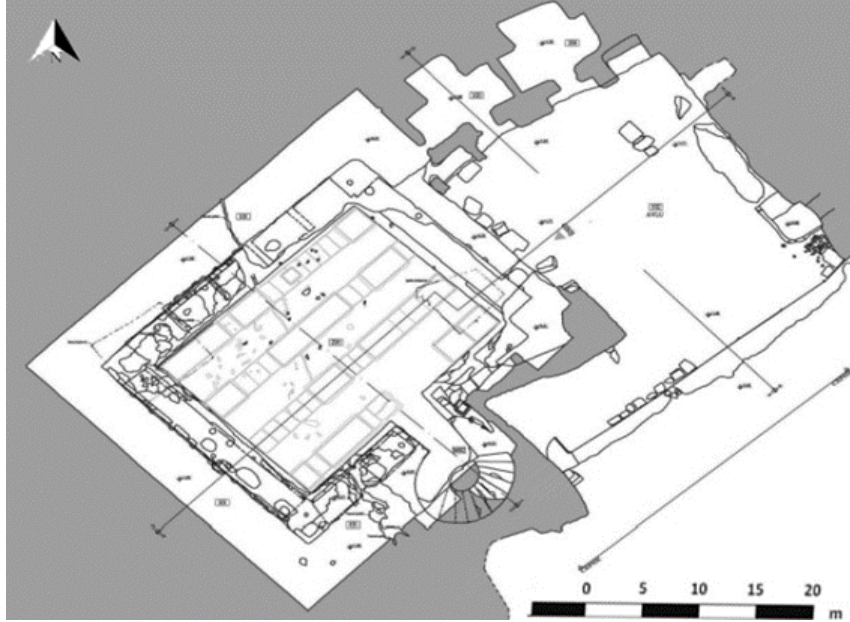
Şekil 16. Galeri katı planı (Karataş,2022).

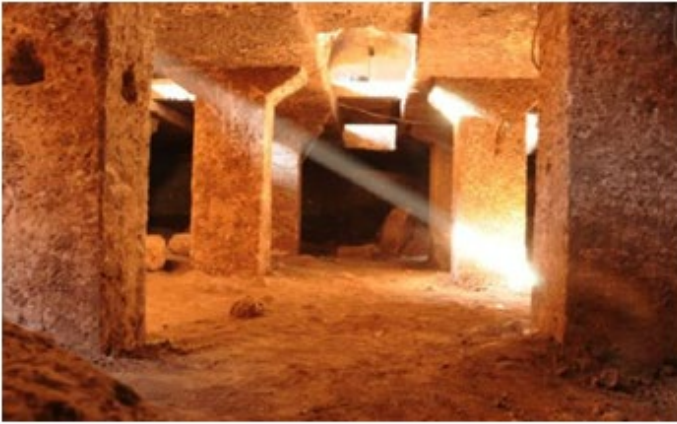
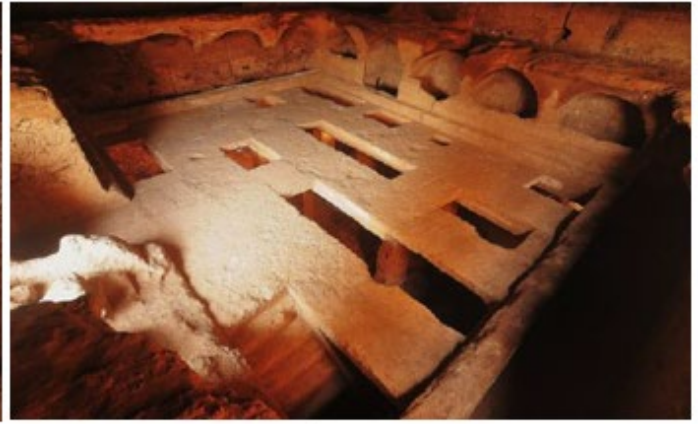
Kuzeydoğu-güneybatı yönünde dikdörtgen formlu mekânı dörtgen formlu ayaklar, alanı dört parçaya bölmektedir. Kireçtaşı yüzeyi taşıması amacı ile alt katta birbiri ile simetrik olmayan yedi adet kolon (taşıyıcı), bulunmaktadır. Ana kayanın kesilmesiyle

şekillenen ayakların üst kotunda, kuzeybatı-güneydoğu yönünde pahlı basit bir başlık oyulmuştur. Bu ayaklar üzerindeki ana kaya döşeme dişli kesilerek üst kat döşemesi olan aynı zamanda kapak taşı niteliğindeki bloklar bu dişlere yerleştirilmiştir (Şekil 17).

Şekil 17. Kesme ayaklar üzerinde kesme döşeme hatlarının görselleri a) Alt kat mekânında kesme taşıyıcı ayaklar, b) orta kat ana kaya kesme döşeme parçaları. (Erdoğan, 2009).

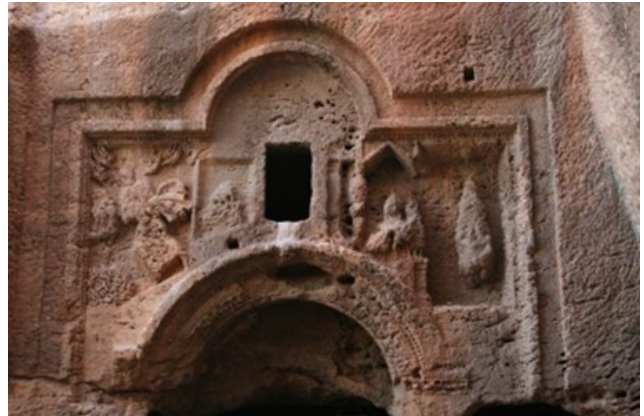
Yapının ana kaya üzerinde güneydoğu ve kuzeydoğu olmak üzere iki adet cephe izlenmektedir. Galerili mezar yapısının özgün girişi olarak değerlendirilen ve galeri katına ulaşılan girişinde kabartmalar bulunmaktadır. Çeşitli dönemlerde Dara'ya gelen gezgin ve araştırmacıların da dikkatini çeken bu kabartmanın tanımları çeşitli farklılıklar göstermektedir. Kabartma hakkında farklı söylemler olsa dahi, ortak nokta kabartmanın sol kısmının oldukça aşınmış olduğudur (Şekil 18).

Şekil 18. Kabartmalı giriş (dış cephe) (Erdoğan, 2009).

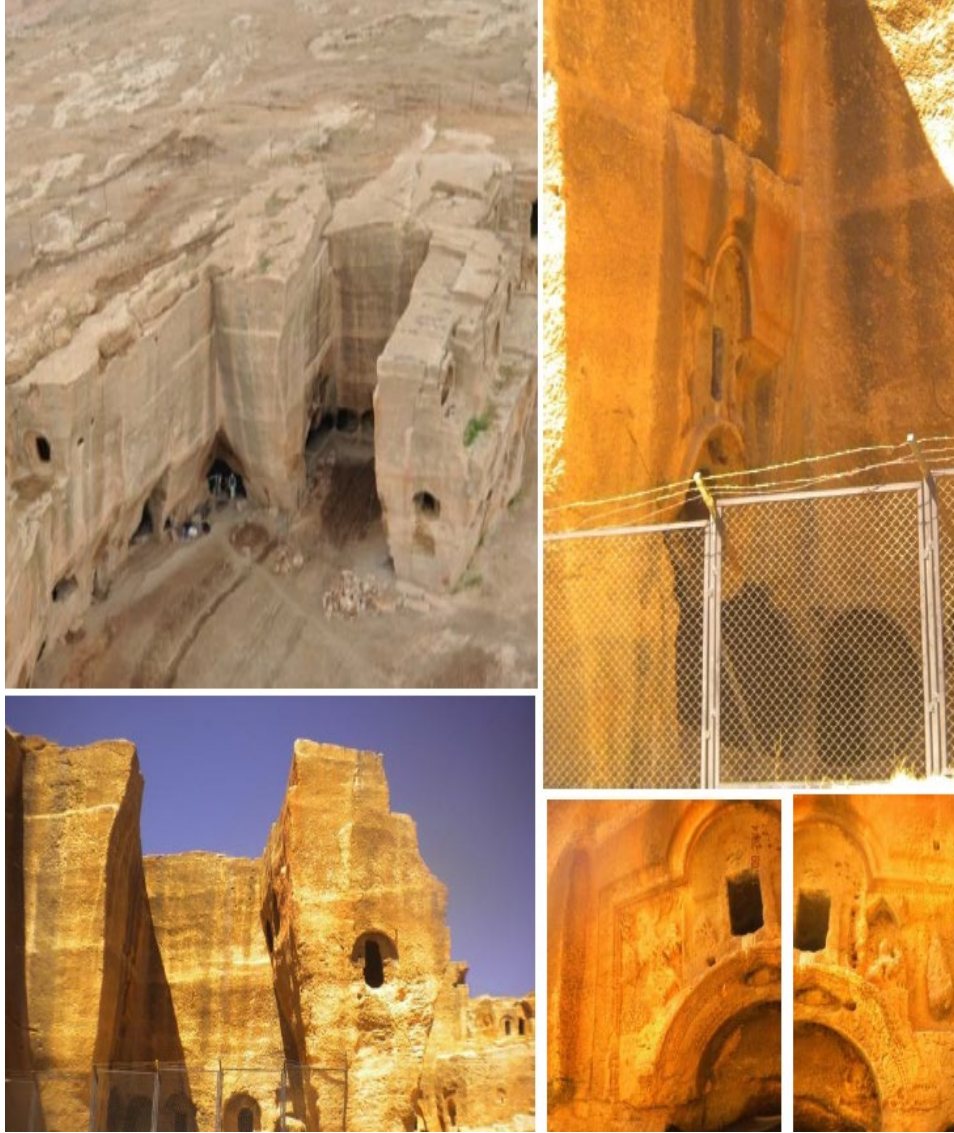
kemerli kapının üzerinde ortada yine yarım daire kemer olan dikdörtgen bir çerçeve içinde yer almaktadır. Çerçeve ve kapı kemerleri arasındaki bölümde kabartmalı betimlemeler bulunmaktadır. Cephe yüzeylerinde çatlak, kayada tabakalar ve toz halinde bozulma ve farklı nedenlere bağlı birikintiler izlenmektedir (Şekil 19).

Şekil 19. a: Genel ana kaya kütle, b: Güneydoğu cephe, c: Kuzeydoğu cephe, d: e: özgün kapı kabartma detayları (Erdoğan, 2019).

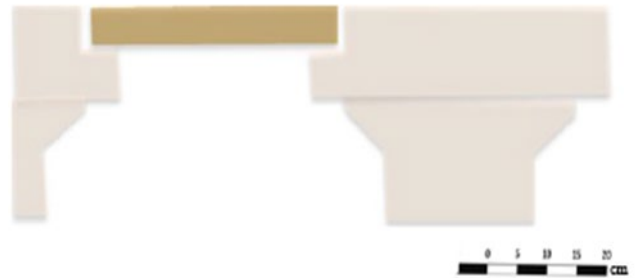
Yapının ana malzemesi, kayadır. Kaya kesilerek, oyularak şekillendirilmiştir. Ancak bazı bölümlerde kapak olarak, kesme taş bloklar kullanılmıştır. Sanduka mezarların kapakları, orta mekânın zemin döşemesinin dört bandında kesme taş bloklar kullanılmıştır. Bu bölümlerde taş malzeme geçmeli sistemlerle birleştirilmiştir (Şekil 20).

Şekil 20. Alt kat anakaya kesme taş döşeme detayı analitik çizimi.

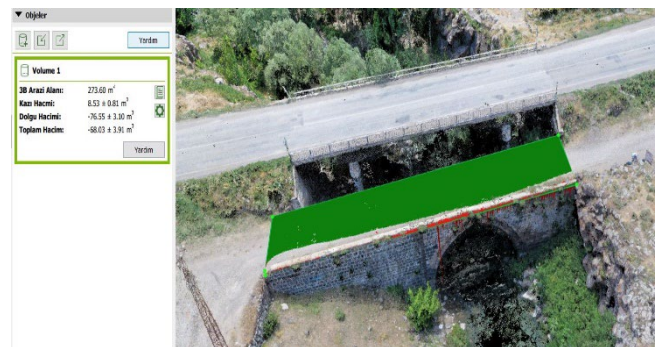
İHA'larla yapılan üç boyutlu taramalar, kültürel mirasın korunması ve belgelenmesi açısından oldukça önemlidir. Çünkü; İHA'larla yapılan bu üç boyutlu taramalar, kültürel miras alanlarının detaylı bir şekilde farklı açılardan görüntülenmesini ve modellemesine olanak sağlar. Bu sayede, kültürel miras alanları hakkında daha ayrıntılı bilgi edinilir ve kaynakların daha etkili bir şekilde yönetilmesi sağlanabilir. Oluşturulan bu modeller üzerinde ölçüm ve farklı amaçlara yönelik hesaplamalar yapılabilir (Şekil 2).

Şekil 2. Hatuniye köprüsünün yüzeyine ait (yeşil işaretli alan) ölçüm değerleri.

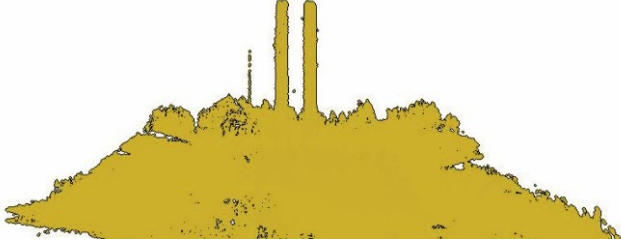
**Şekil 3.** 3B yazıcıda baskı için Malazgirt Zafer Anıtı'na ait oluşturulan dijital çizim.

3B modelleme, kültürel miras eserlerinin korunması ve restorasyonu için önemli bir araçtır. Bu sayede restorasyon çalışmaları öncesinde kültürel miras eserlerinin mevcut durumu ortaya konulabilir. 3B modelleme yapılarak, eserin mevcut durumunun dijital bir kopyasının oluşturulmasına olanak sağlar (Şekil 3,4,5). Bu, restorasyon sürecinde referans olarak kullanılabilir. Önceki çalışmalarla karşılaştırılma yapılmasını da sağlar.

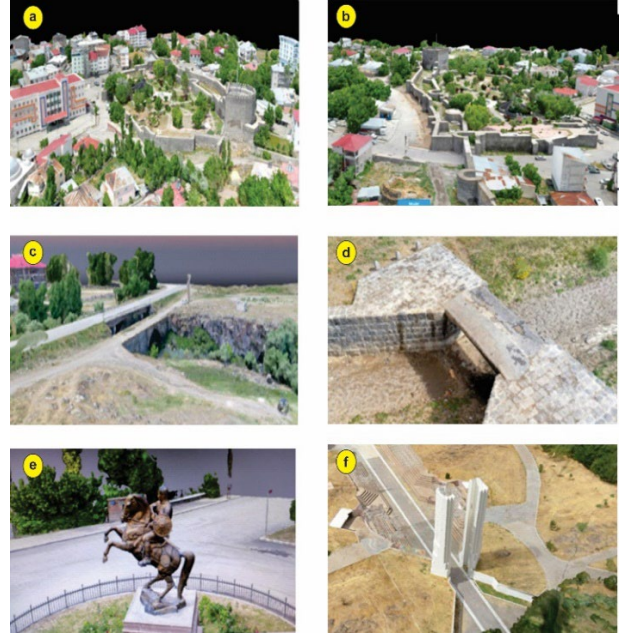
Şekil 6. Malazgirt ilçe sınırları içerisinde yer alan ve modellenen kültürel miras eserleri (a, b) Malazgirt Kalesi, (c) Hatuniye Köprüsü, (d) Kız Köprüsü, (e) Alparslan Anıtı, (f) Zafer Anıtı.

Malazgirt Savaşının gerçekleştiği coğrafya geçmişte olduğu gibi bugün de Anadolu'nun güvenliği açısından oldukça stratejik bir konuma sahiptir. İlçe sınırları içerisinde yer alan birçok tarihi ve kültürel eser de bu öneme vurgu yapmaktadır. Anadolu'da yaşayan insanlar için ortak belleğin oluşturulması ve bu bilincin gelecek nesillere aktarılmasında ilçe sınırları içerisinde yer alan (Şekil 6) kültürel miras özelliğine sahip eserlerin korunması ayrı bir öneme sahiptir.
