**S**  
Millî **ARAYLAR**  
**U** SANAT-TARİH-MİMARLIK DERGİSİ 25/2023

NATIONAL PALACES JOURNAL OF ART-HISTORY-ARCHITECTURE

# TOPKAPI SARAYI DARPHÂNE-İ ÂMİRE'NİN 2 VE 4 NUMARALI BİNALARINDAKİ TAŞIYICI SİSTEMİN DEĞERLENDİRİLMESİ VE YAPISAL MÜDAHALE KARARLARI

# TOPKAPI SARAYI DARPHÂNE-İ ÂMİRE 11 VE 12 NUMARALI BİNALARIN RESTORASYON UYGULAMA İŞİ KAPSAMINDA HAZIRLANAN STATİK PROJE VE GÜÇLENDİRME UYGULAMALARI

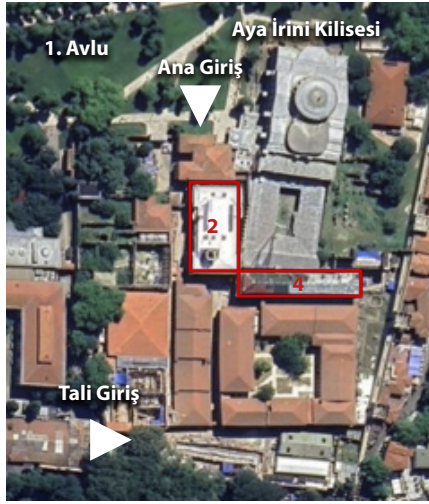
Şekil 1. Darphâne-i Âmire Kompleksi Vaziyet Planı, 2 ve 4 numaralı binalar (<https://earth.google.com>)

- Darphane-i Amire'nin güneydoğu yönündeki ana girişle ulaşılan ilk avluda Darphane Emniyeti, Dökümhane, Sikkeken-Teksirhane cepheleri ile günümüze ulaşamayan Darphane Köşkü'nün zemin kat duvarları bulunmaktadır.
- İkinci avlunun sağında Sikkeken, solunda ise Dökümhane binası bulunmaktadır.
- Avlu giriş kapısı karşısındaki yan yana yerleştirilen iki kapıdan sağdaki Çarkhane ile Kalıp Atölyesi'nin yer aldığı sokağa, soldaki ise Sıra Odalar, Damga Matbaası ve Kalıp Atölyesi tarafından çevrili avluya açılmaktadır.
- Darphane-i Amire'nin alt kotundaki avluda ise 4, 5 ve 6 no'lu binalar yer almaktadır.

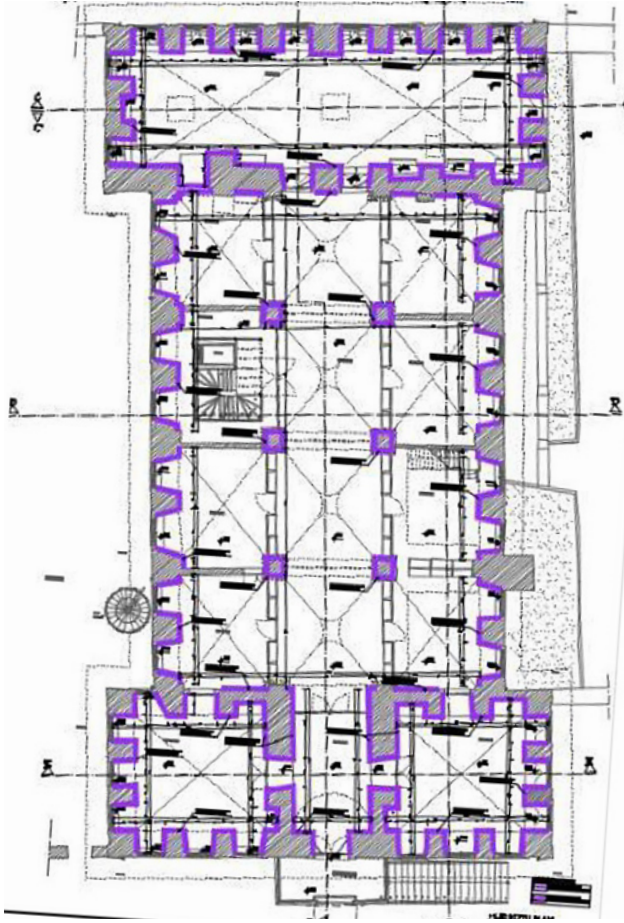
Şekil 12. 2 ve 4 No'lu binalarda tekstil donatılı sıva güçlendirmesinin plan üzerinde gösterimi<sup>25</sup>

Binaların duvarlarında DD2 depremi altında beklenen kesme gerilmesi seviyesi, mevcut duvar kapasitesinin 2 katına ulaşmaktadır. Kesme kapasitesinin artırılması ve olası deprem hasarlarının minimize edilmesi amacıyla 4 numaralı binanın kısa doğrultudaki duvarlarının iki tarafında hidrolik kireç esaslı sıva içerisinde tekstil donatı ile güçlendirme, 2 numaralı binada ise iç mekândaki tüm duvarlara çift kat tekstil donatı ile güçlendirme önerilmiştir.<sup>24</sup> (Şekil 12)

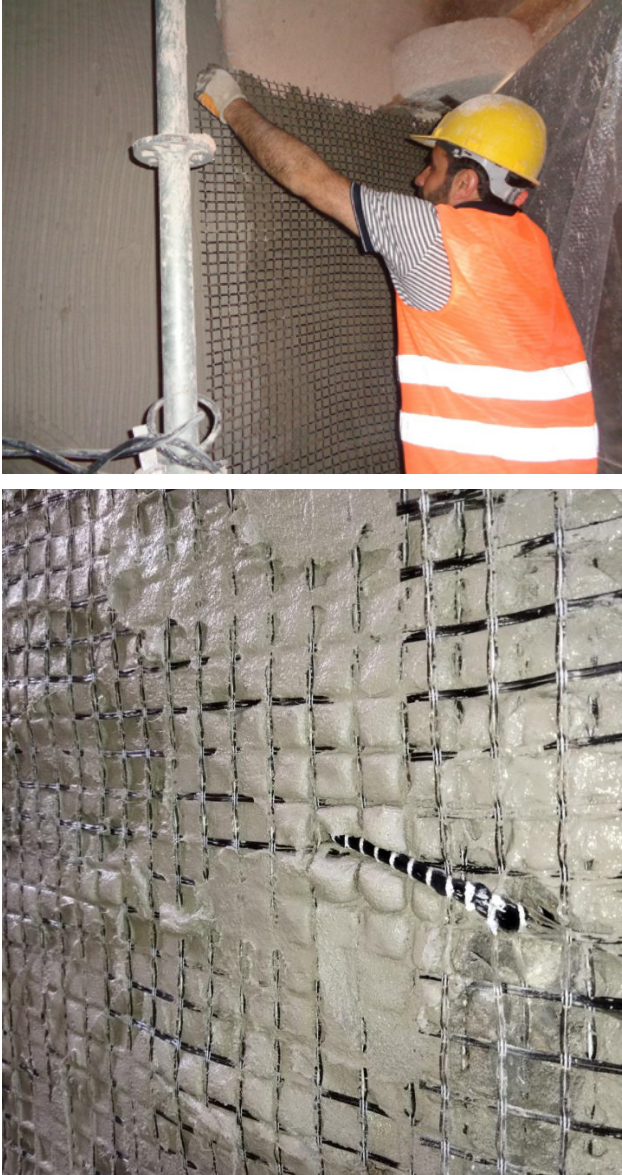
Şekil 13. Tekstil donatılı sıva güçlendirme uygulaması

Tekstil donatılı güçlendirme uygulaması kapsamında bina içerisinde duvar yüzeylerinde çürütme, tümlenme, enjeksiyon uygulamalarının yapılmasının ardından 4 numaralı binada tek kat, 2 numaralı yapıda çift kat bazalt tekstil donatılı güçlendirme uygulaması yapılmıştır. Uygulama aşamaları; yüzeye hidrolik kireç esaslı güçlendirme sıvasının uygulanması, yüzeye bazalt tekstil donatının en az 10 cm bindirme yapacak şekilde yerleştirilmesi, donatının metrekarede 4 adet bazalt L ankraj ile sabitlenmesi ve son kat sıvanın uygulanması şeklindedir. Toplam kalınlık her iki binada da statik rapora uygun olarak 3 cm yapılmıştır. (Şekil 13)

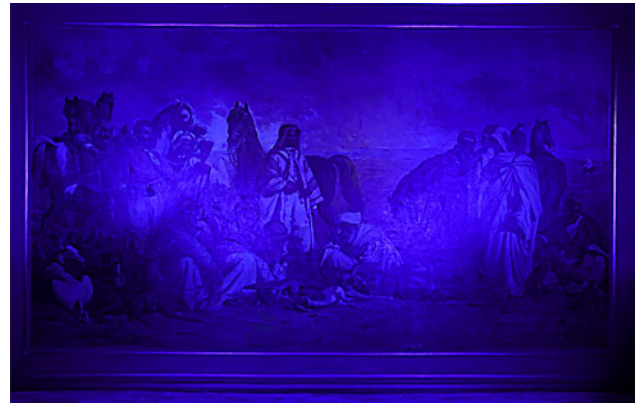
3 Tablonun UV ışık altındaki görünümü

Çölde Av tablosunda da taşıma ve restorasyon işlemlerinden önce eserin genel durumu incelenmiş, hasar tespiti yapılmış, çeşitli fotoğraf teknikleriyle (yaygın ışık ve UV ışık gibi) farklı açılardan çekimleri yapılmıştır. Tablo UV ışık altında incelendiğinde, boya katmanı üzerinde homojen bir vernik tabakasına rastlanmıştır, eser üzerindeki boya rötuşları net bir biçimde görülmüştür. Eserin restorasyon sürecine ait tüm aşamalar da fotoğraflanarak belgelenmiştir.

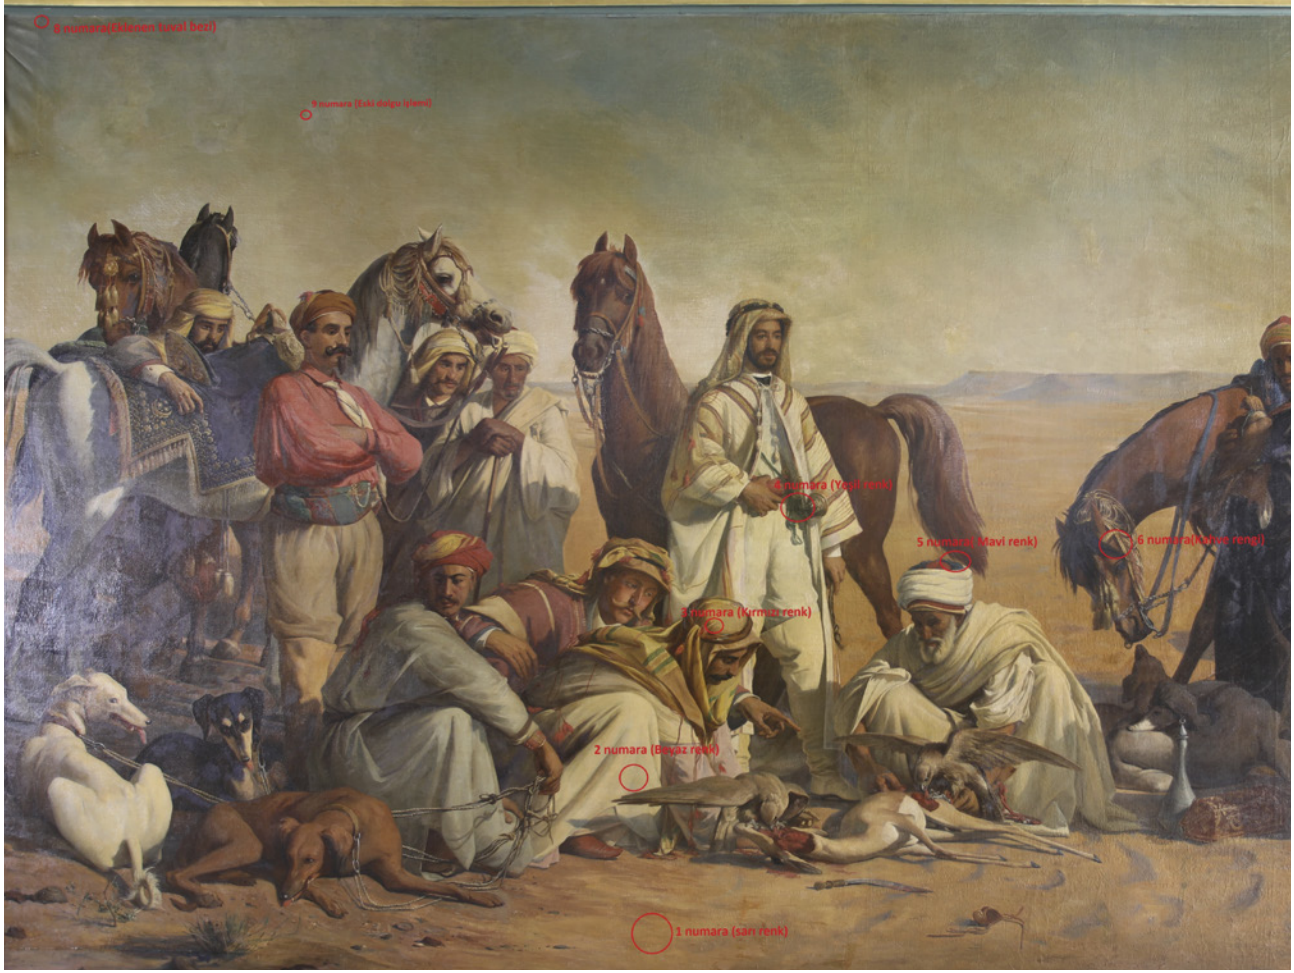
4 Bilimsel analiz için tablodan alınan boyaaların yerleri

Ardından tablonun üzerinde belirli yerler işa-  
retlenmiş, bu kısımlarda bulunan farklı renk ve  
tonlardaki boyalardan numuneler alınarak pig-  
ment analizi yaptırılmıştır. Ayrıca ahşap çerçeve  
üzerinde de analizler yapılmış ve boya katmanları  
belirlenmiştir. Pigment analizleri Raman spektro-  
metresi ve X-ışını Floresans (XRF) spektrometresi  
ile yapılmıştır.<sup>4</sup>

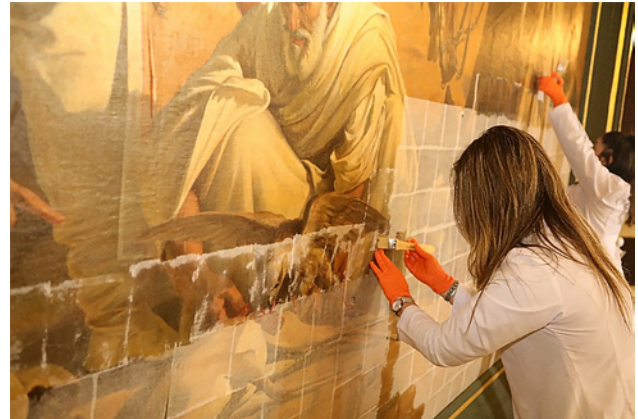
6 Facing çalışması

Said Halim Paşa Yalısı'nın giriş salonunda bulunan bir duvarı boydan boya kaplayan tablo, boyutundan dolayı duvara açılı olarak çerçevesiyle birlikte yerleştirilmiştir. Eserin sağlıklı bir şekilde taşınması için öncelikle iyi bir planlamaya ihtiyaç duyulmuştur. Bu doğrultuda esere müdahale için gerekli ekiplerin organize edilmesi, vakit kaybını önlemek için restorasyonda kullanılacak malzemenin temini ve hazırlanması, eser için doğru restorasyon metodolojisinin belirlenmesi gerekmiştir. Tüm bu hazırlıklar tamamlandıktan sonra, öncelikle tablonun boya yüzeyi koruma altına alınmıştır. Boya yüzeyinin iyi durumda olduğu tespit edilince yüzey “facing” dediğimiz bir yöntemle kaplanmıştır. Boya yüzeyini sabitlemeyi amaçlayan bu işlemde 15 cm boyutunda, kare şeklinde kesilen Japon kâğıdı, %5 oranında tylose ve su ile hazırlanan çözeltiyle boya yüzeyine yapıştırılmıştır. Konsolidasyon maddelerinin bir resimden tamamen çıkarılması çoğu

zaman imkânsızdır. Bu sebeple konsolidasyon için tercih edilen yapıştırıcının uygun özellikte seçilmesi esastır. Eserin facing işleminde kullanılan tylose, selüloz eterlere örnek olarak verilen metil selüloz ve hidrokispropil selüloz gibi modifiye edilmiş selülozdan türetilen yapıştırıcılar gibi su, etanol veya polar çözücüler içinde çözülmektedir ve protein bazlı tutkallara nazaran daha zayıf bir yapıştırıcıdır.

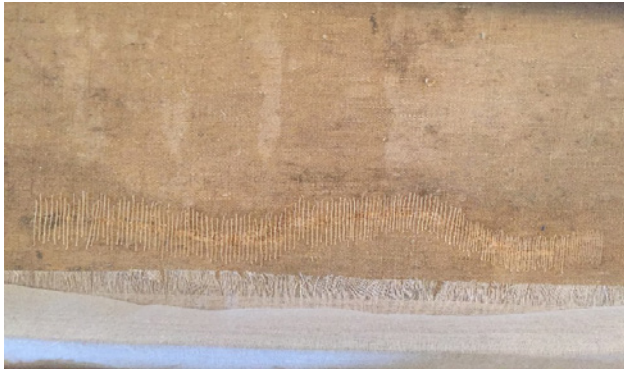
9 Tabloda oluşan yırtığın arka yüzeyden desteklenmesi

Strip lining işleminin ardından tuval bezinin parçaları bir araya getirilip restorasyonu tamamlandıktan sonra kasağın gerilmesiyle birlikte tablonun restorasyon çalışmaları ivme kazanmıştır. Örneğin, bu aşamada arka yüzeyini kapatmak için kullanılan etafoam ve kapalı hücresel destek sistemi hazırlanmıştır. Daha sonra tablo, dikey olarak konumlandırılmak üzere ayağa kaldırılmıştır. Tablonun bu pozisyonda sağlıklı durması amacıyla hazırlanan platform, iki yandan tabloyu desteklemiştir. Bu şekilde desteklenen tablonun bundan sonraki restorasyon aşamaları dikey konumda devam etmiştir.

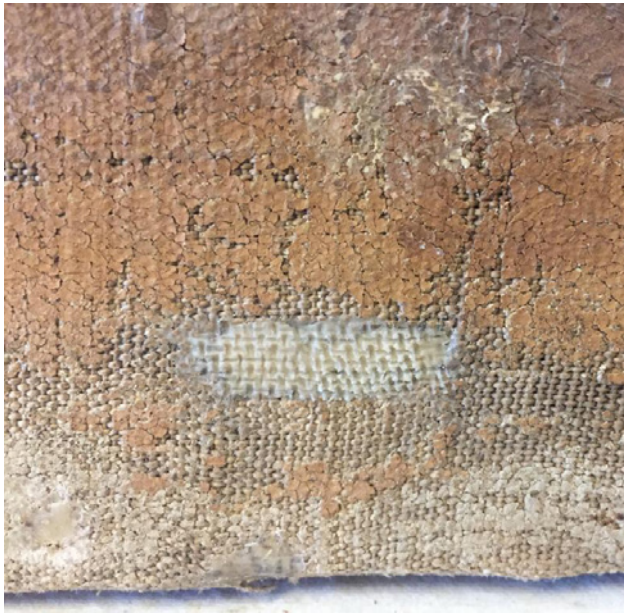
14 Eksik alanlarda yapılan dolgu işlemleri

Boya tabakasına uygulanacak konsolidasyonun şekli ve malzemesinin seçimi, eserin ihtiyaçlarına göre belirlenmelidir. Mevcut bozulmanın büyüklüğü, konumu, türü ile boya filminin kimyasal ve optik özellikleri, konsolidasyonun en iyi nasıl uygulanacağına karar verilirken göz önünde bulundurulması gereken faktörlerdir. Dikey konumda yüzeyi temizlenen eserin yırtık ve boyası dökülmüş alanlarının konsolidasyonunda caolin ve beva 371 ile hazırlanmış, ısı ile aktifleşen bir dolgu malzemesi kullanılmıştır. Bu dolgu ile bir sonraki adım olan rötuş işlemleri için makul bir zemin oluşturulmuştur. Dolgu ile tümlenen alanların orijinal zeminini taklit edilerek yüzey tekstürü yapıldıktan sonra tablo verniklenmiştir.

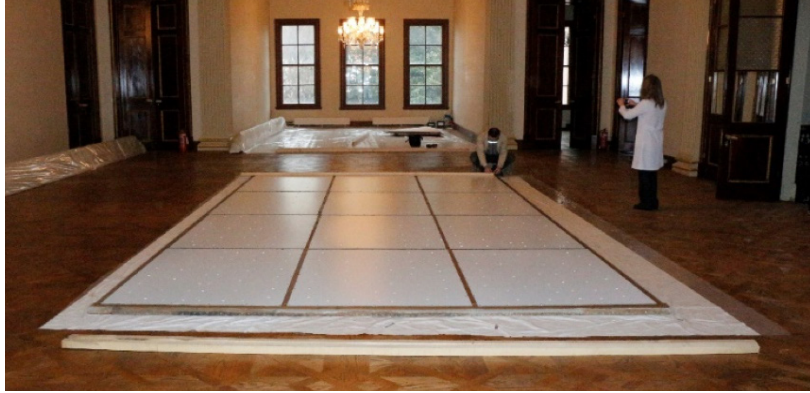
16 Tablonun arka yüzeyine uygulanan kapama işlemleri

Tuval resimleri, genellikle mevsimsel değişimlerden meydana gelebilecek hasarlara, taşınırken ve teşhir sırasında oluşan titreşimlere ve fiziksel kazalara karşı savunmasızdırlar. Eserin boyutu büyüdükçe kazaya uğrama ve hasar alma riski de artar. Bu riskleri azaltmak ve eserleri koruyabilmek için arka yüzeylerine (kasnağına) koruyucu panolar yerleştirilir. Söz konusu uygulama eserleri toz, böcek, duvardan gelecek olan sıva gibi kir partikülleri ve hava akımlarına karşı da korur.

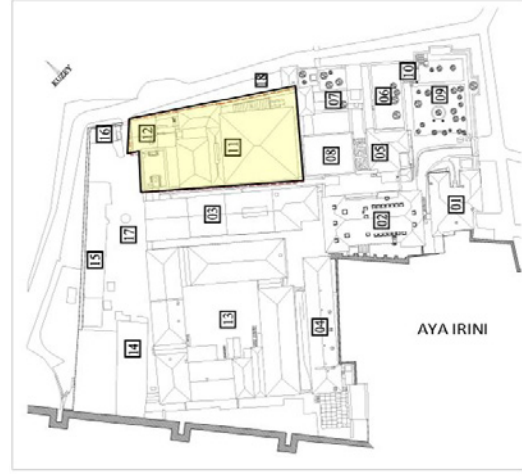
Şekil 1. Vaziyet planı üzerinde 11-12 No'lu yapılar

Darphâne-i Âmire kompleksi; İstanbul ili, Fatih ilçesi, Cankurtaran mahallesi, 3 pafta, 2 ada, 40 parselde yer almaktadır. Ana girişi Topkapı Sarayı'nın I. Avlu'sunda yer alan Darphâne Kapısı'dır, ikinci girişi İstanbul Arkeoloji Müzeleri kapısının karşısından sağlanmaktadır. (Şekil 1, 2, 3)

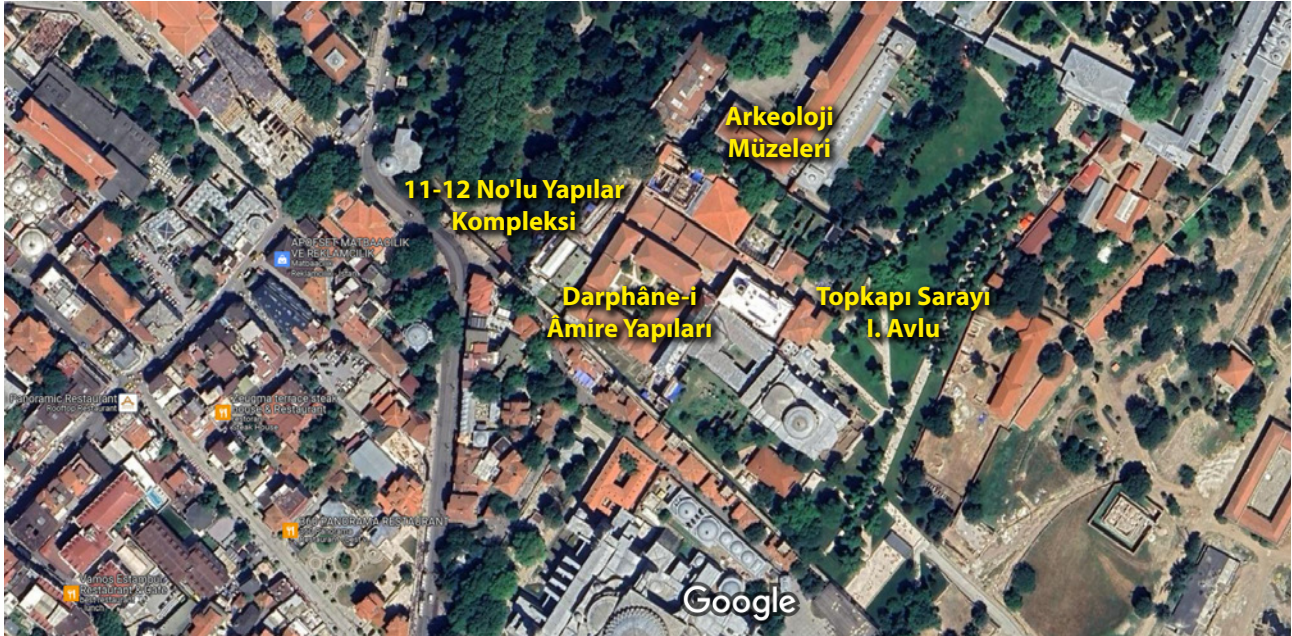
Şekil 2. Darphâne-i Âmire kompleksinin hava fotoğrafı (Sarı ile işaretli bölüm, 11-12 No'lu yapılar kompleksini göstermektedir.)

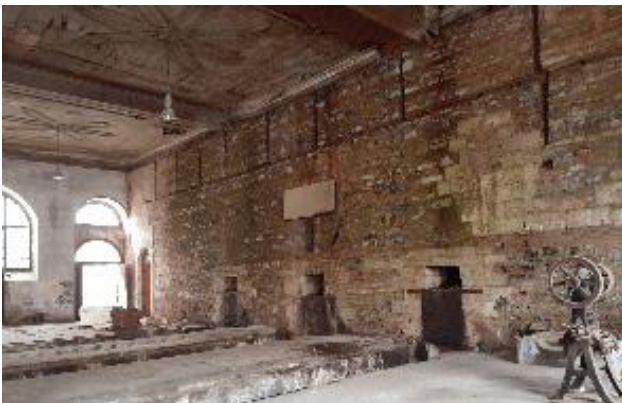
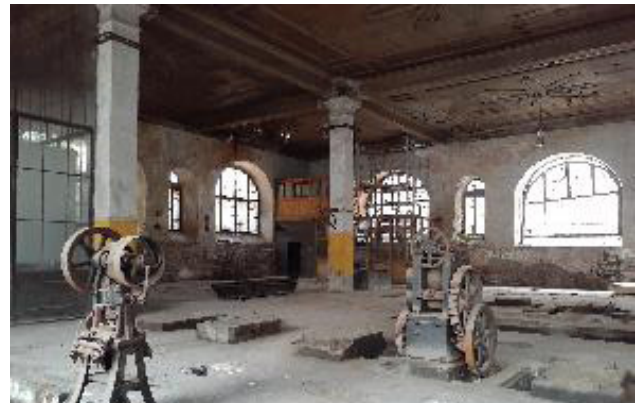
Şekil 4. Almasıık duvar örgüsü, taş ayaklar ve özgün tavan kaplaması

Çarkhâne, kompleksin en büyük hacme sahip yapısıdır. Duvarları taş-tuğla almaşıktır. İç kısımda bölme yoktur, sadece dış cephe duvarlarından oluşmaktadır. Yapının kuzeybatı duvarı, koridor oluşturan bir geçiş ile ortaktır. Duvar örgülerinde farklı dönem müdahaleleri ve eklentileri görülmektedir. (Şekil 4)

İç kısımda bölümlenme bulunmayan yapının çatısı, dört yöne eğimli, ahşap kırma çatıdır. Çatı sistemi makaslardan oluşmakta ve yapının orta kısmında dört adet yığma taş ayak ile çevre duvarlarına oturmaktadır. Orta kısımdaki ayaklar, çatı makası alt kotunda birbirine iki sıra çelik I profiller ile bağlanmaktadır. Yapı döşemesinde makine bağlantıları ile ilişkili beton kanallar bulunmaktadır. (Şekil 4, 5)

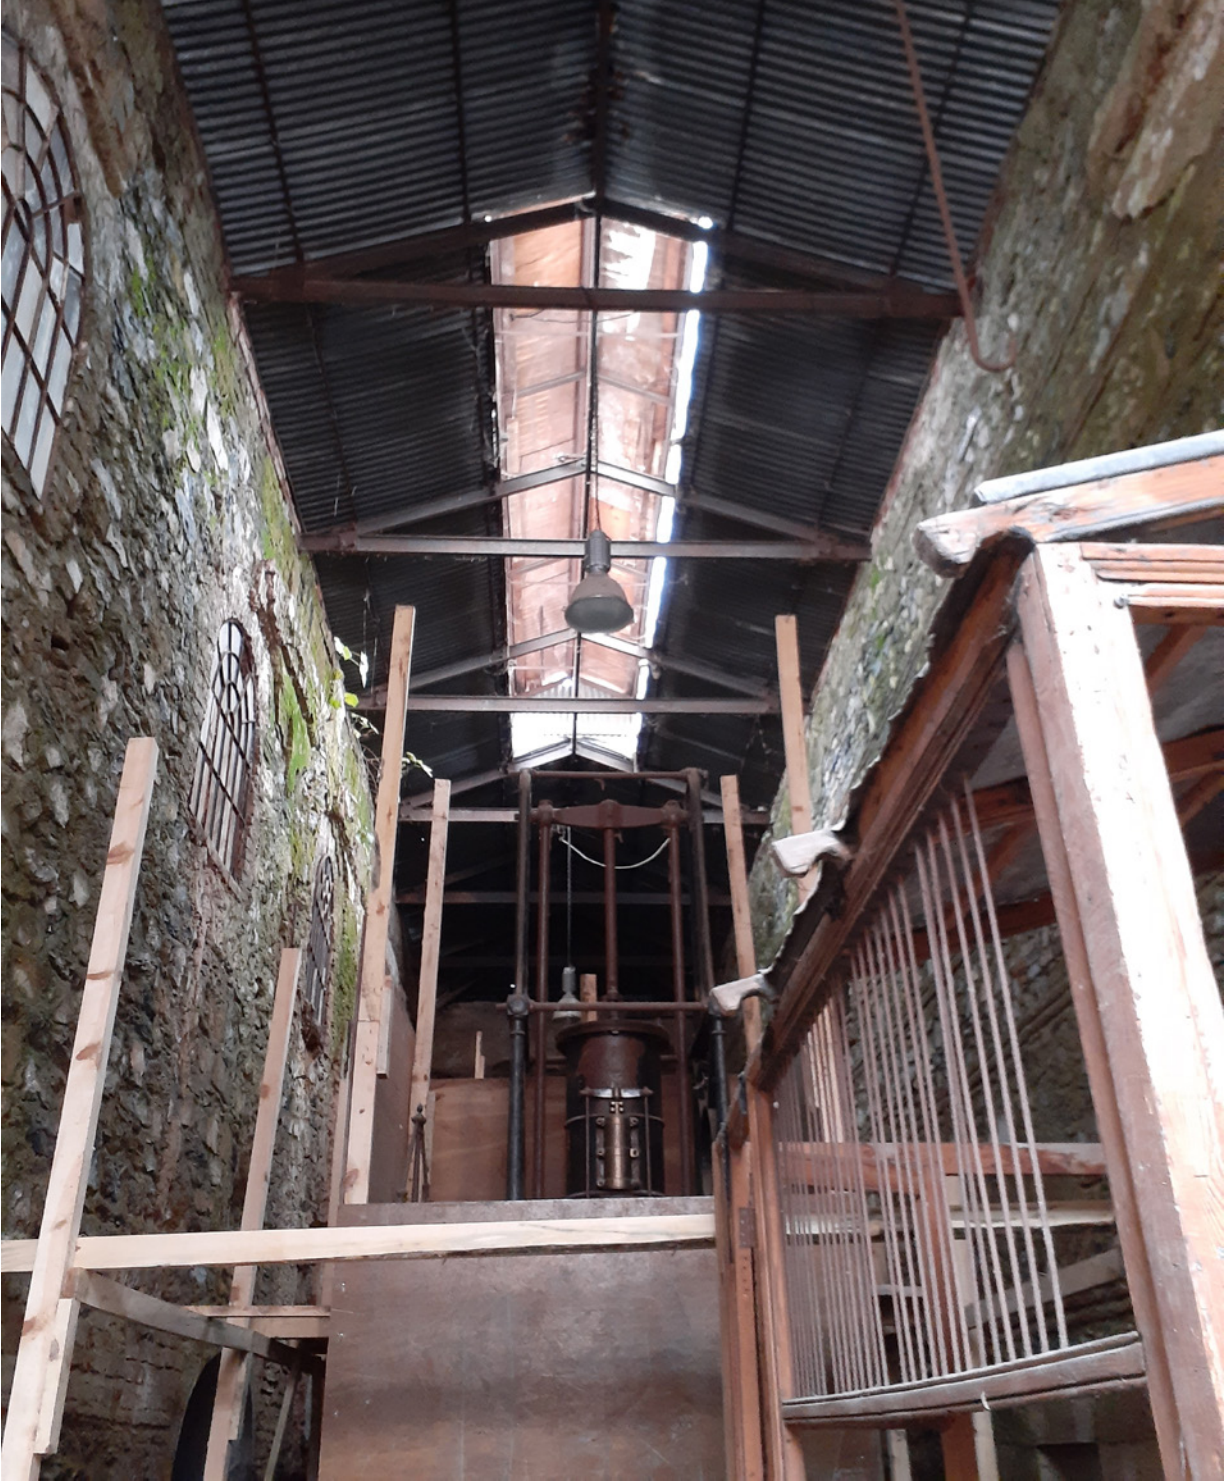
Şekil 11. Makinehâne mahalli

işlevi ile uyumlu makineler konumlandırılmıştır. (Şekil 11) Bu bölüm ile ilgili ayrı bir yapısal çalışma yapılmamış, Çarkhâne ve Sikkehâne yapıları sayısal modelleri içerisinde değerlendirilmiştir.

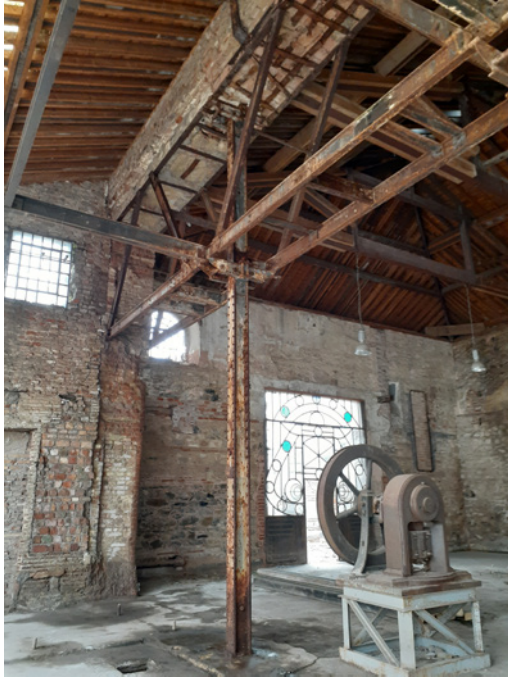
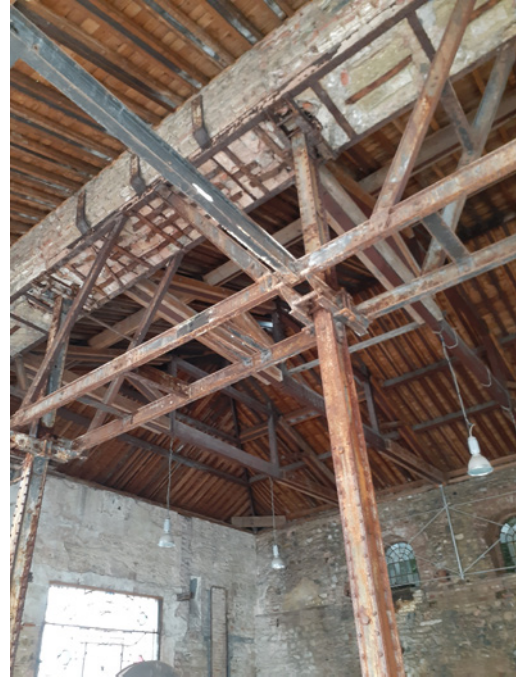
Şekil 12. Sonradan açılan açıklık ve çelik profiller

Kuzeybatı cephesinde sonradan kaldırılarak tamamen açıldığı düşünülen bölümde, ahşap çatı sisteminin oturabileceği, özgün duvar kalınlığına eşit olduğu düşünülen çelik putreller üzerine tuğla örülerek oluşturulmuş bir kiriş sistemi bulunmaktadır. (Şekil 12) Kiriş, alt kısımda çelik ayak ve yüksek bir makas sistemi ile takviye edilmiştir. Döneminin çelik yapım tekniği ve mimari dışavurumunu gözeterek detayları ile korunmaya değer niteliktedir.

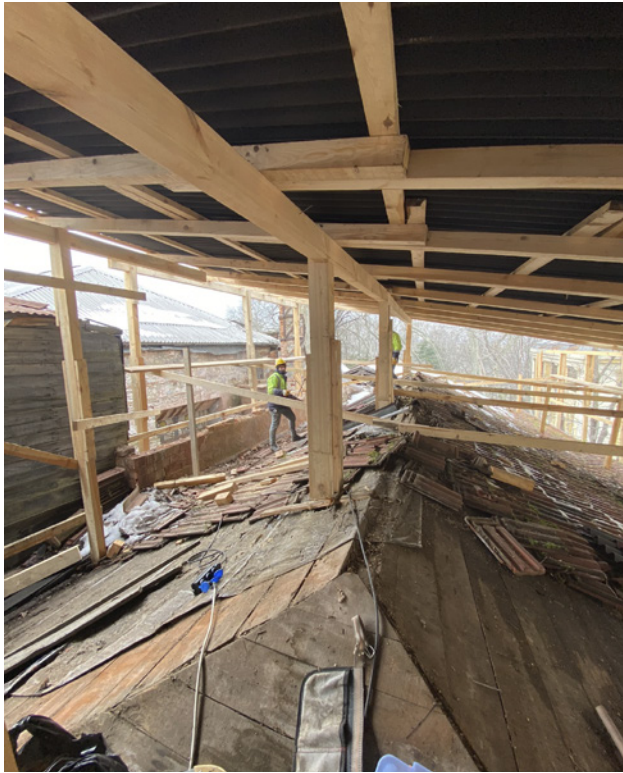
Şekil 32. Pantograf Mahalli, uygulama öncesinde duvar dokusu ve çatı sökümünden görünüm

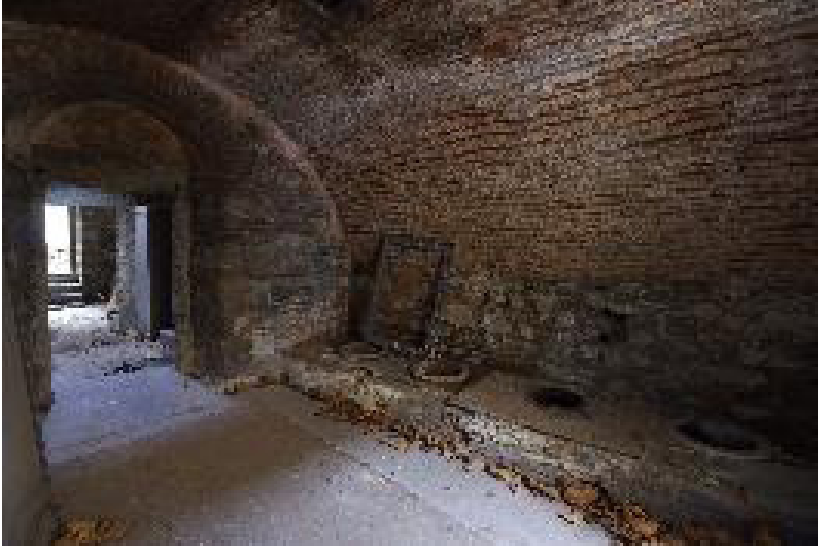
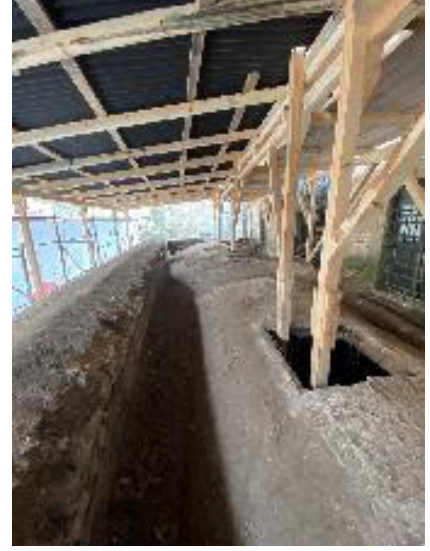
Şekil 33. Yağ depoları tonoz örtüsü

Çarkhâne yapısının kuzeydoğu tarafında, dış cephe bahçe duvarı ile Çarkhâne arasında kalan kısımda sonradan eklenmiş tonozlu hacimler bulunmaktadır. (Şekil 33) Bahçe duvarı ile bütünleşmeyen

ara bağlayıcı duvarlara sahip olan yapıda bu bağlantıların sağlanması ve tonoz üst kısmının tekstil donatılı sıva ile takviye edilmesi önerilmiştir.

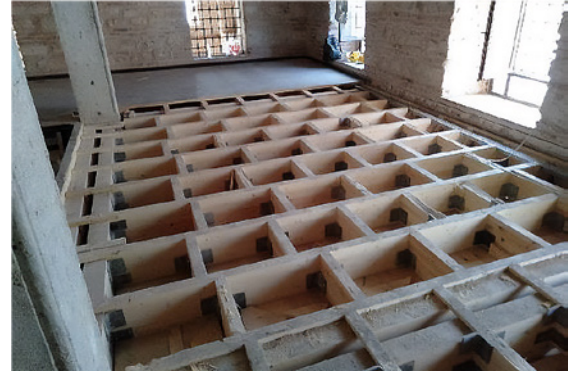
Söz konusu döşeme yapısı ahşap kirişlerden ve 4 cm kalınlığındaki masif ahşap kaplamadan oluşmaktadır. (Şekil 4) Bahsi geçen döşeme, taş sütun ve almaşık taş duvarlardan oluşan ana yapıya yük aktarmaktadır. M12 mekanik ankrajlar yardımı ile çelik plakalarla teşkil edilmiş mesnetlere, moment aktarmayacak basit birleşimlerle tespit edilmiştir. 12 mm et kalınlığına sahip çelik plaka ve köşebent profiller, taşıyıcı duvara 20 cm aralıklarla ankrajanmıştır. Ayrıca kat seviyesindeki sütunlarda da benzer bir sistemle mesnetler hazırlanmıştır. (Şekil 5-6)

**Şekil 4.** Mevcut ahşap döşeme sistemi

Sütunlar arası ve sütun-duvar arası 14 x 32 cm boyutlarında olan ana kirişler ve 7 x 28,5 cm boyutlarında olan tali kirişler, metal plakalarla iki yönde bağlanmıştır. Bu mesnetlere sabitlenen ahşap kirişler, moment aktarmayan, basit kiriş yapısı ihtiva etmektedir.

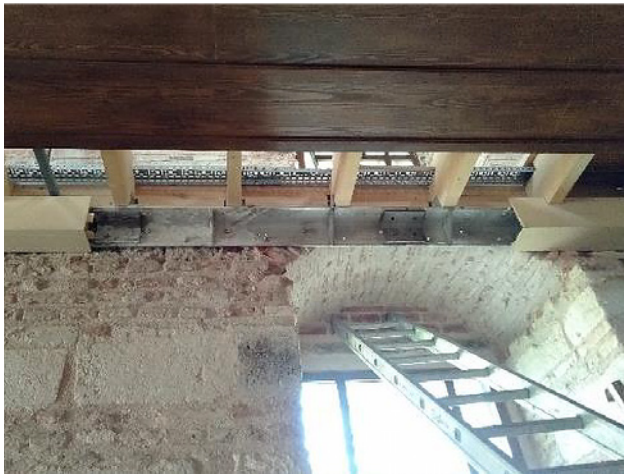
**Şekil 5.** Döşemenin taşıyıcı duvarla olan birleşim detayı

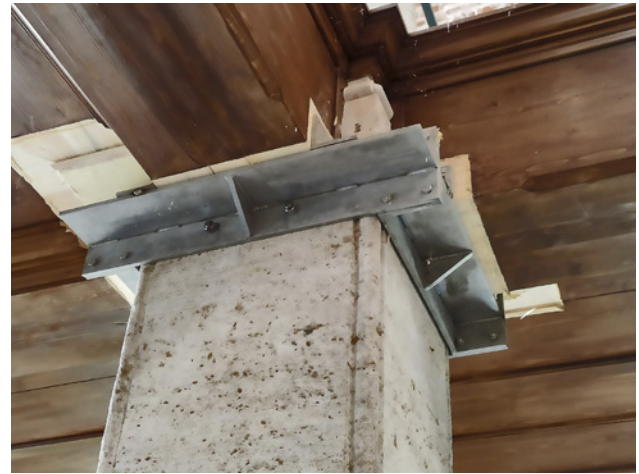
**Şekil 6.** Döşemenin taşıyıcı taş sütunlarla olan birleşim detayı

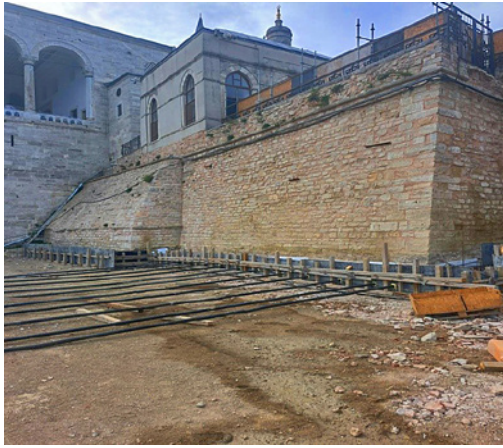
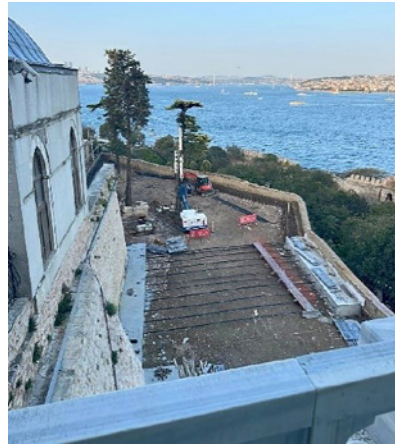
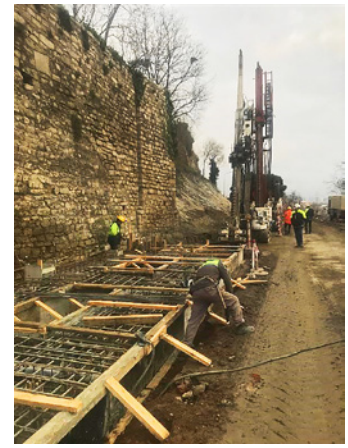
Resim 11-12. Mecidiye Köşkü'nün alt bahçesinde mini kazık ve tie rod çalışmaları (Eril, 2022, 2023)

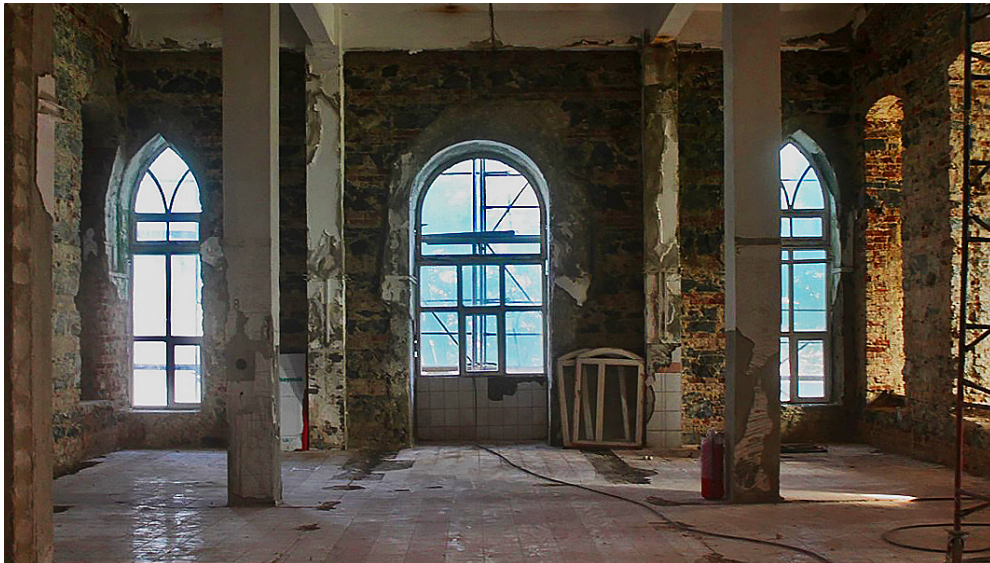
8 İç mekânın muhdes beton kolon kirişi

Proje çalışmaları sırasında malzeme analizleri için gerekli sıva ve boya örnekleri alınarak laboratuvarında incelenmiş ve geç dönem çimento sıvalı olduğu görülmüştür. Karot ile numune alınarak yapı statik yönden incelenmiş ve sağlam olduğu tespit edilmiştir. Ardından muhdes ara duvar, beton kolon kiriş ve asma katın kaldırılması kararı alınmıştır.

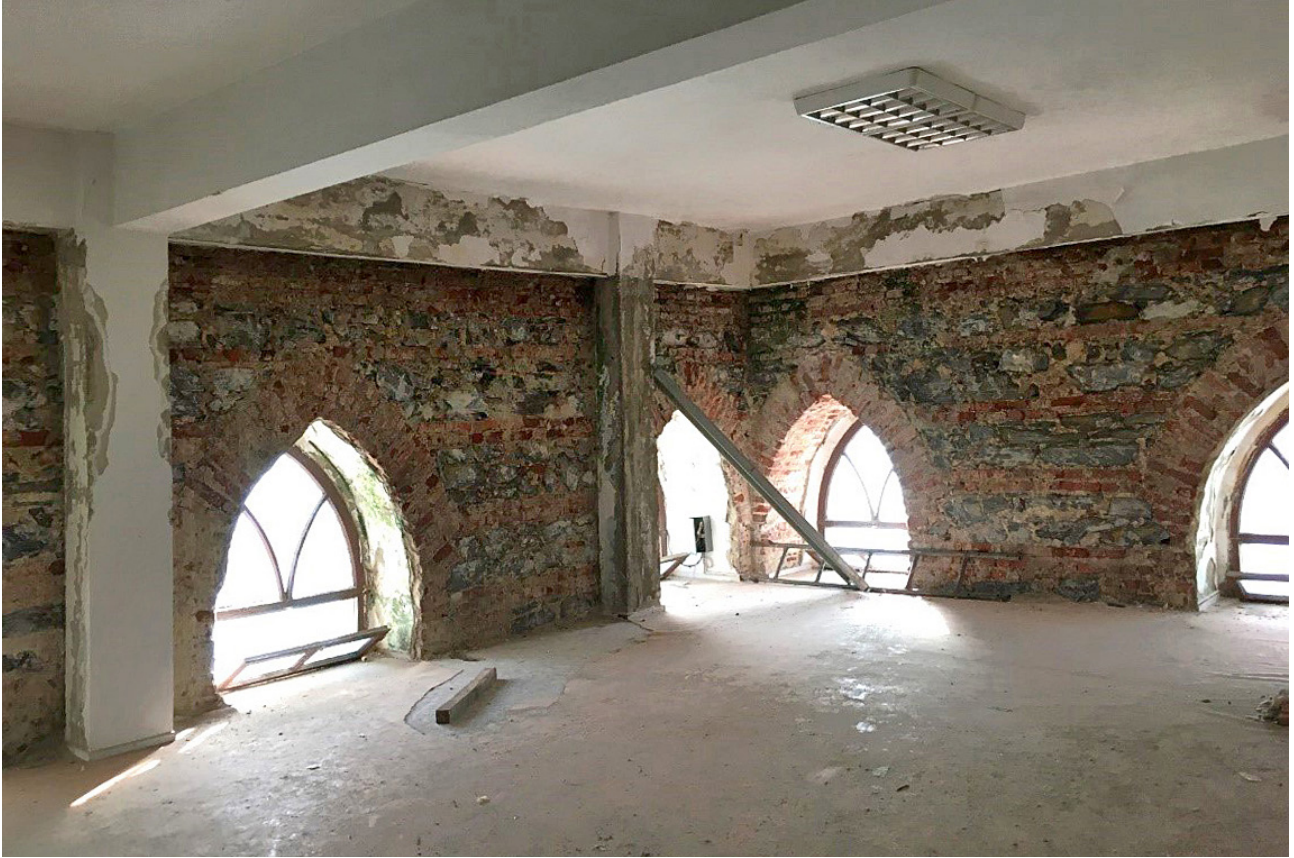
9 İç mekânın muhdes betonarme asma katı

1920-1930 yılları arasında cephenin özgün yapısı kaybolmuştur. (Resim 7) 1977'de çıkan yangından sonra zemin ve çatı döşemeleri betonarmeye dönüştürülmüş, betonarme çatı döşemesini taşıyacak kolon kiriş sistemi yapıya eklenmiş ve ahşap çatısı yenilenmiştir. 1990'lı yılların başında betonarme asma kat ilave edilmiş ve ahşap giyotin pencereler plastik doğrama olarak değiştirilmiştir. Yapılan bu tadilatlar sonrası yapının hem iç mekânında hem de sistemindeki özgünlük kaybedilmiştir. (Resim 8,

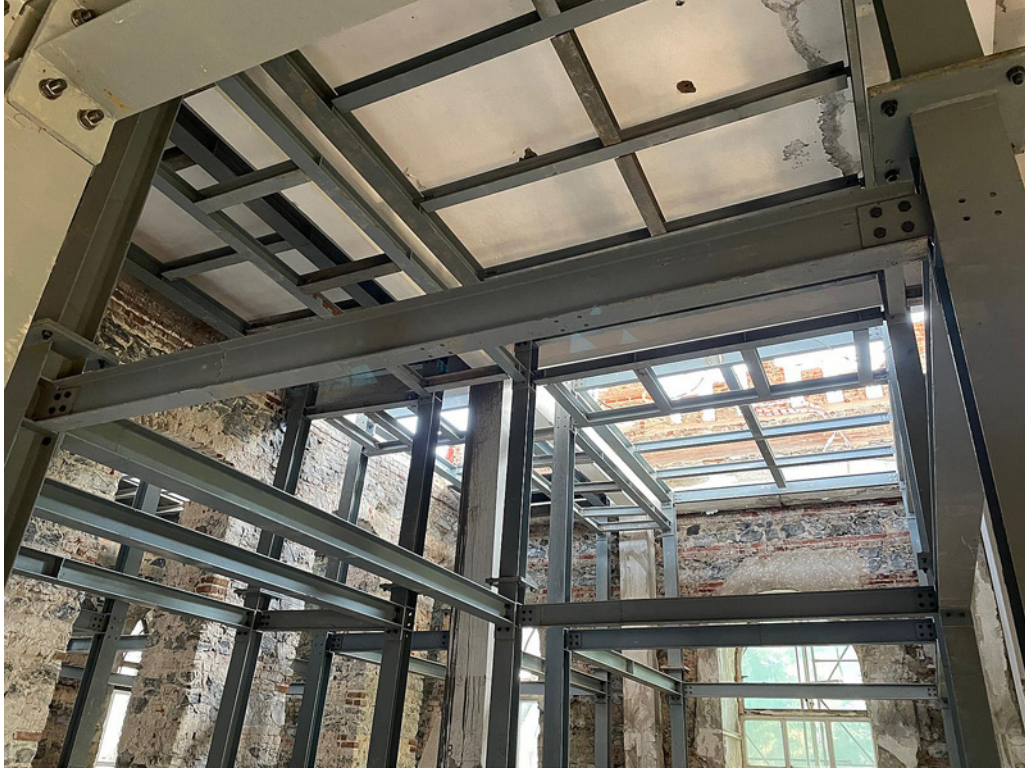
11 elik karkas ile askıya alma

Geçici çatı kurularak bina koruma altına alınmıştır. İç mekânlarda ve cephelerde çimento sıvaların raspası yapılmıştır. (Resim 10) Binanın betonarme tavanı içeriden çelik karkas sistem ile askıya alınmıştır. Mukavemetini yitiren eski ahşap çatı sökülümüş, betonarme çatı tabliyesi kesilerek yapıdan uzaklaştırılmıştır. Bina içindeki muhdes betonarme kolon ve kirişler sökülümüşdür. (Resim 11, 12, 13, 14, 15) Muhdes betonarme asma kat kaldırılarak yapı özgün kotlarına getirilmiştir. Orijinal olmayan geç dönem eklentileri (pvc doğramalar, fayanslar, vitrifiyeler, tesisat boruları, delikli tuğla duvarlar vb.) binaya zarar verilmeden sökülümüşdür. Eski tesisat hatlarının geçtiği duvar yüzlerinde kullanılan delikli tuğlalar sökülümerek özgün harman tuğla ile yenilenmiştir. Çürütme yapılan duvar yüzlerindeki bozuk moloz taş ve tuğlalar yeni malzeme ile sağlamlaştırılmıştır.

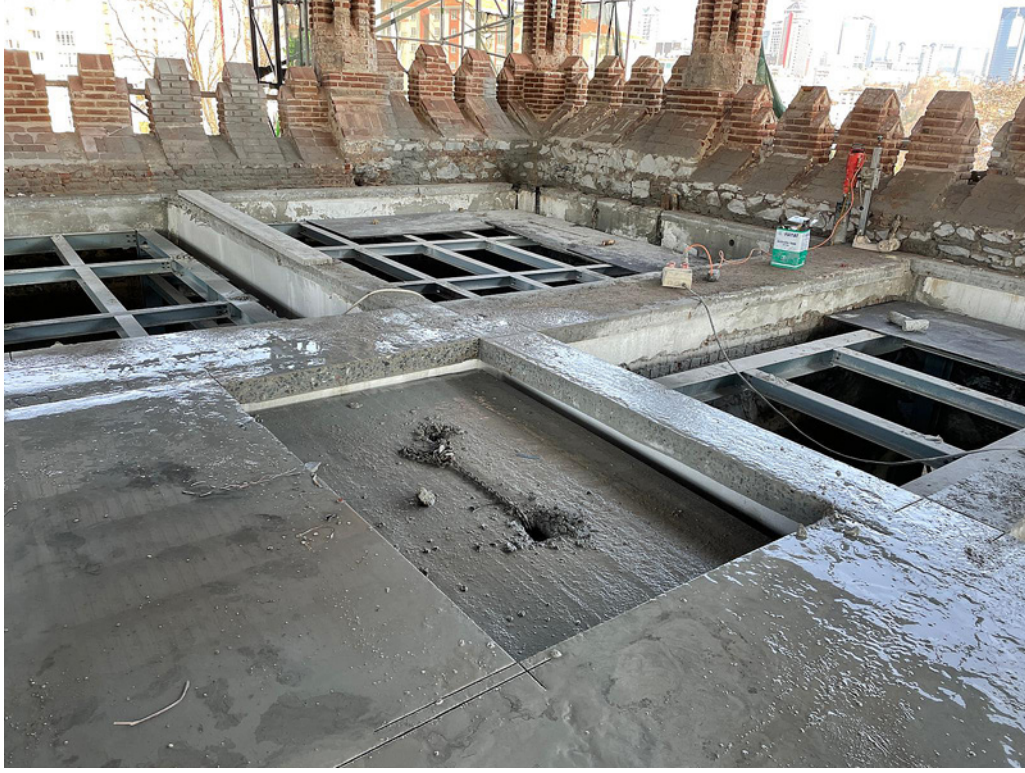
13 Betonarme çatı tabliyesinin kesilerek uzaklaştırılması

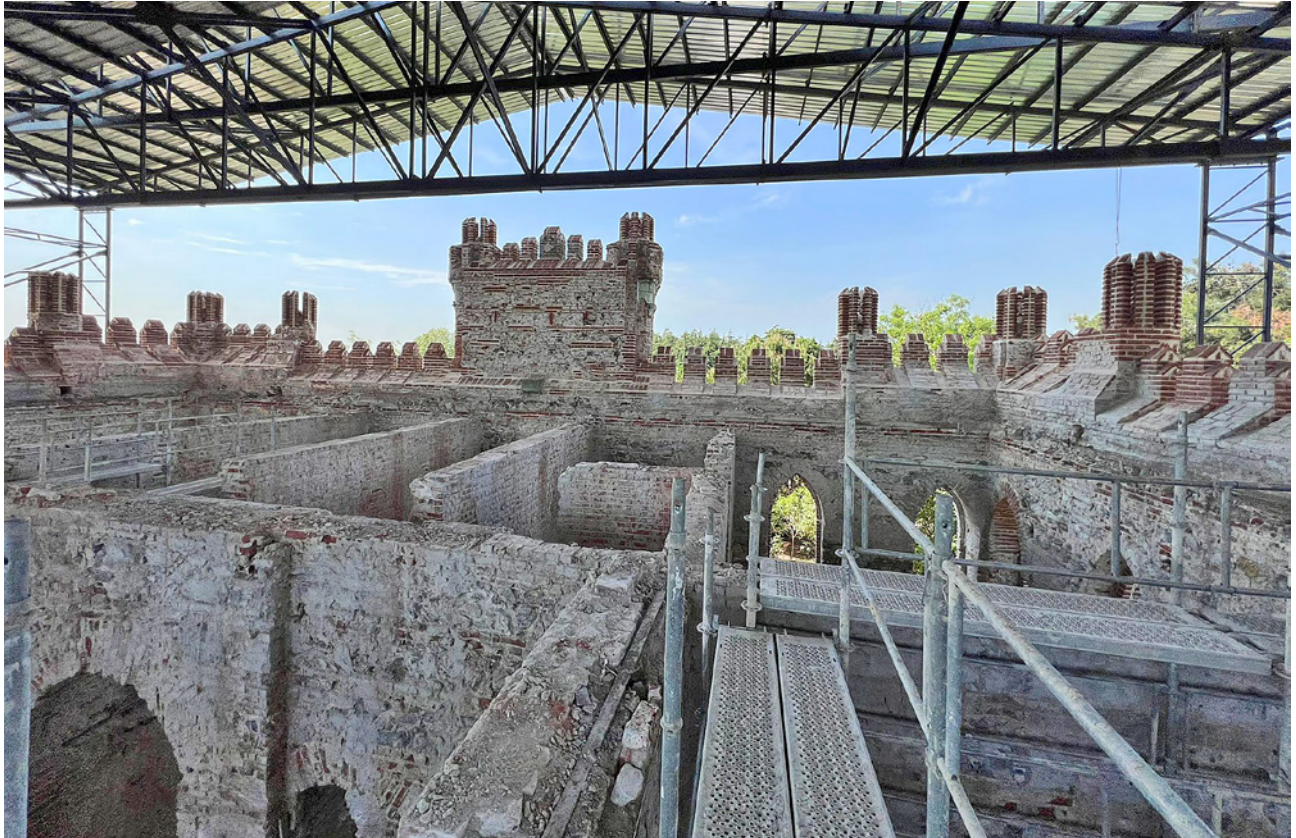
14 Betonarme çatı tabliyesinin kesilerek uzaklaştırılması

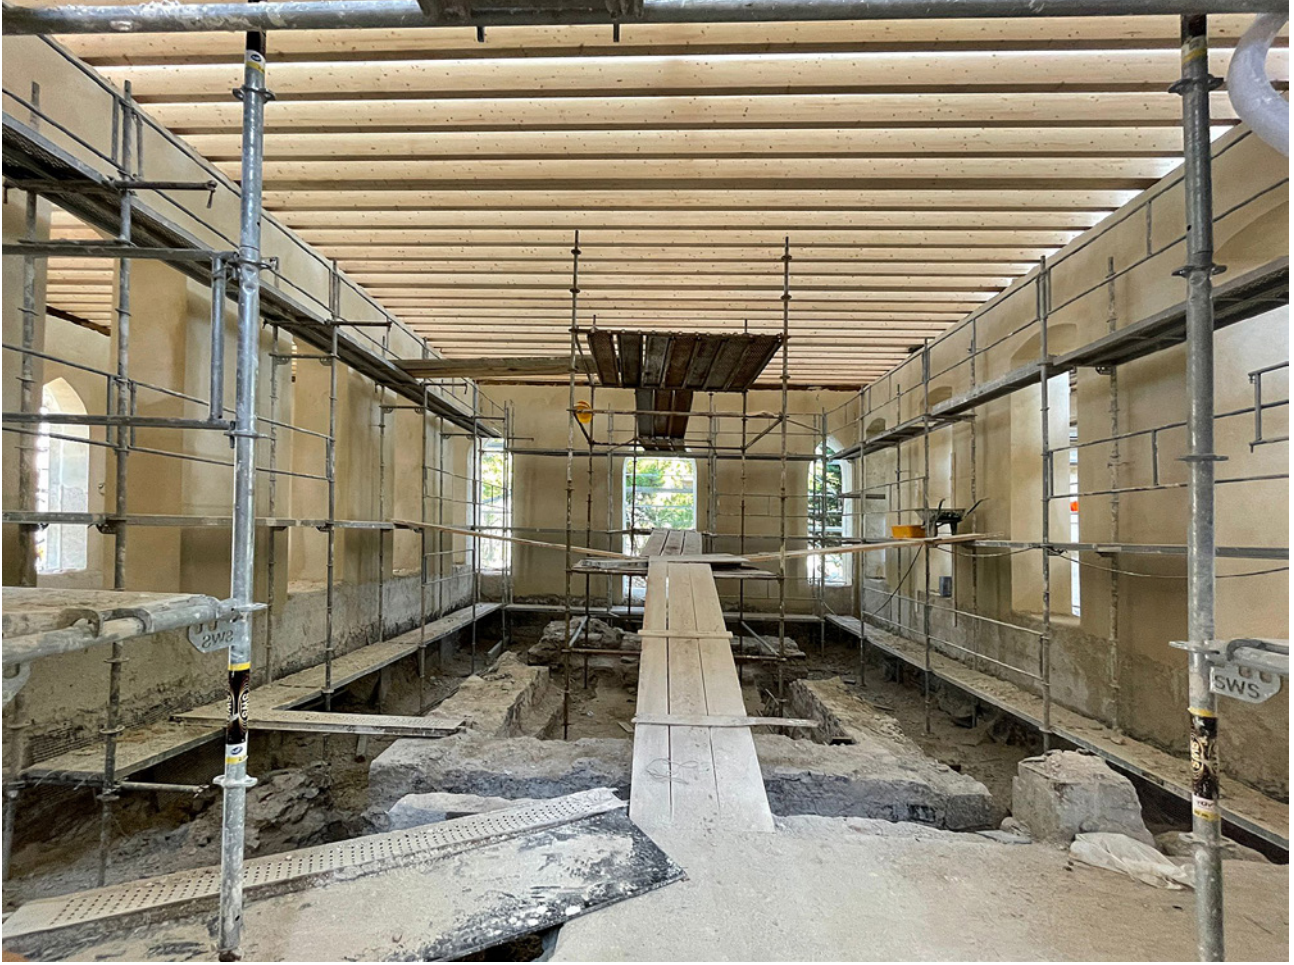
17 Tavan kirişleri ve sıva imalatları

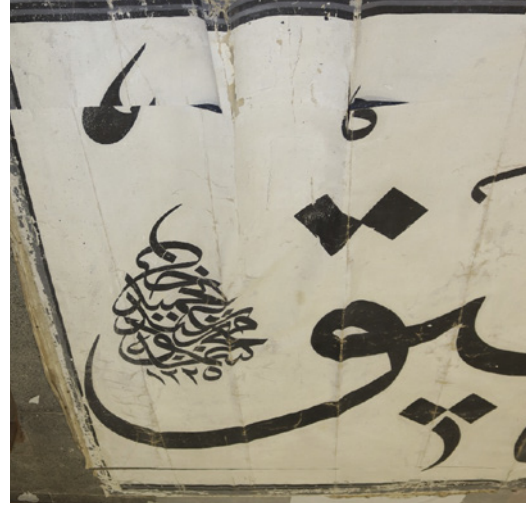
6 Ön yüzey genel görünüm (Topkapı Sarayı Darphâne, 5 No'lu Depo)

Topkapı Sarayı Müzesi'nin 2018 yılında Kültür ve Turizm Bakanlığında Millî Saraylar Başkanlığına geçmesinin ardından, depolarda bulunan (Resim 6) çoğu eser acil restorasyon programına alınmıştır. Bu süreçte eserlerin buldukları yerde ve ait oldukları koleksiyon içerisinde değerlendirilmeleri ve yerinde restorasyon uygulaması, eserlerin hassasiyetini gözetmede büyük önem arz etmiştir. Zira özellikle büyük boyuttaki eserlerin depolanma, sergilenme ve muhafazaları ekstra dikkat gerektirmektedir.

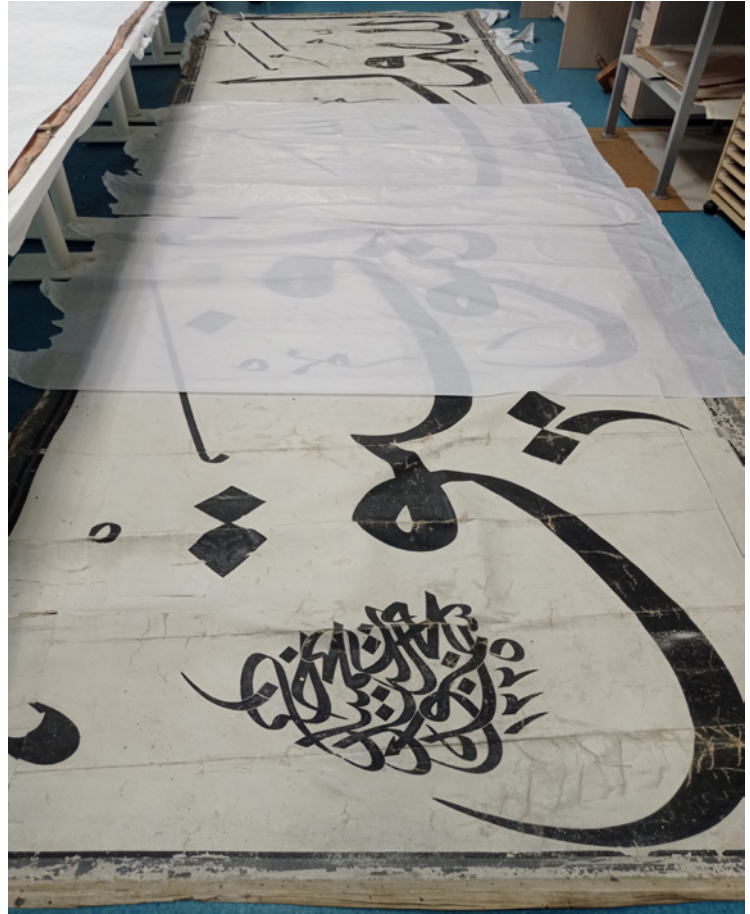
7 Ön yüzey genel görünüm (Yıldız Şale Kâğıt Atölyesi)

Makaleye konu olan eser laboratuvara getirildiğinde tanımlanması ve mevcut korunmuşluk durumunun anlaşılabilmesi için görsel ve basit teknik analizler kullanılarak teşhis aşamasına tabi tutulmuştur. (Resim 7) Uygulamalar öncesinde genel durum tespitine ve belgelemeye yönelik olarak eserin

Kâğıtlara sarılıp poşetlenerek rulo şeklinde muhafaza edilen ve bu şekilde teslim alınan eser (Resim 15) rulodan açılırken oldukça hassas davranılmış ve kontrolleri yapılmıştır. (Resim 7)

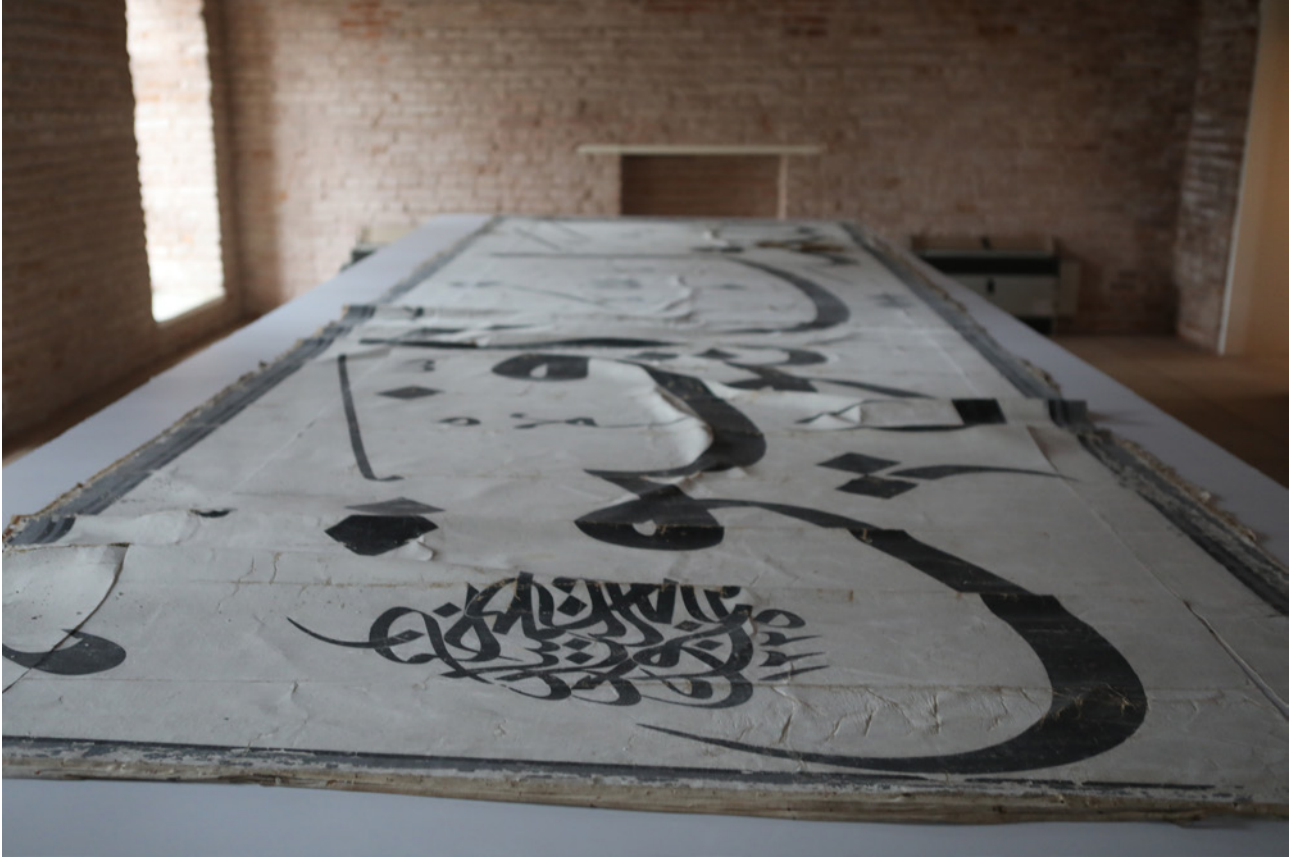
8 Ön yüzey genel görünüm

boya dökülmeleri ve boya çatlakları ile yırtık ve delik alanlara rastlanmıştır. (Resim 17, 21) Eğimli ışıkla incelendiğinde, bazı bölgelerde yoğun girinti-çıkıntılı alanlar görölmüştür. (Resim 8, 10)
