**S**  
Millî **ARAYLAR**  
**U** SANAT-TARİH-MİMARLIK DERGİSİ 25/2023

NATIONAL PALACES JOURNAL OF ART-HISTORY-ARCHITECTURE

# TOPKAPI SARAYI DARPHÂNE-İ ÂMİRE'NİN 2 VE 4 NUMARALI BİNALARINDAKİ TAŞIYICI SİSTEMİN DEĞERLENDİRİLMESİ VE YAPISAL MÜDAHALE KARARLARI

# TOPKAPI SARAYI DARPHÂNE-İ ÂMİRE 11 VE 12 NUMARALI BİNALARIN RESTORASYON UYGULAMA İŞİ KAPSAMINDA HAZIRLANAN STATİK PROJE VE GÜÇLENDİRME UYGULAMALARI

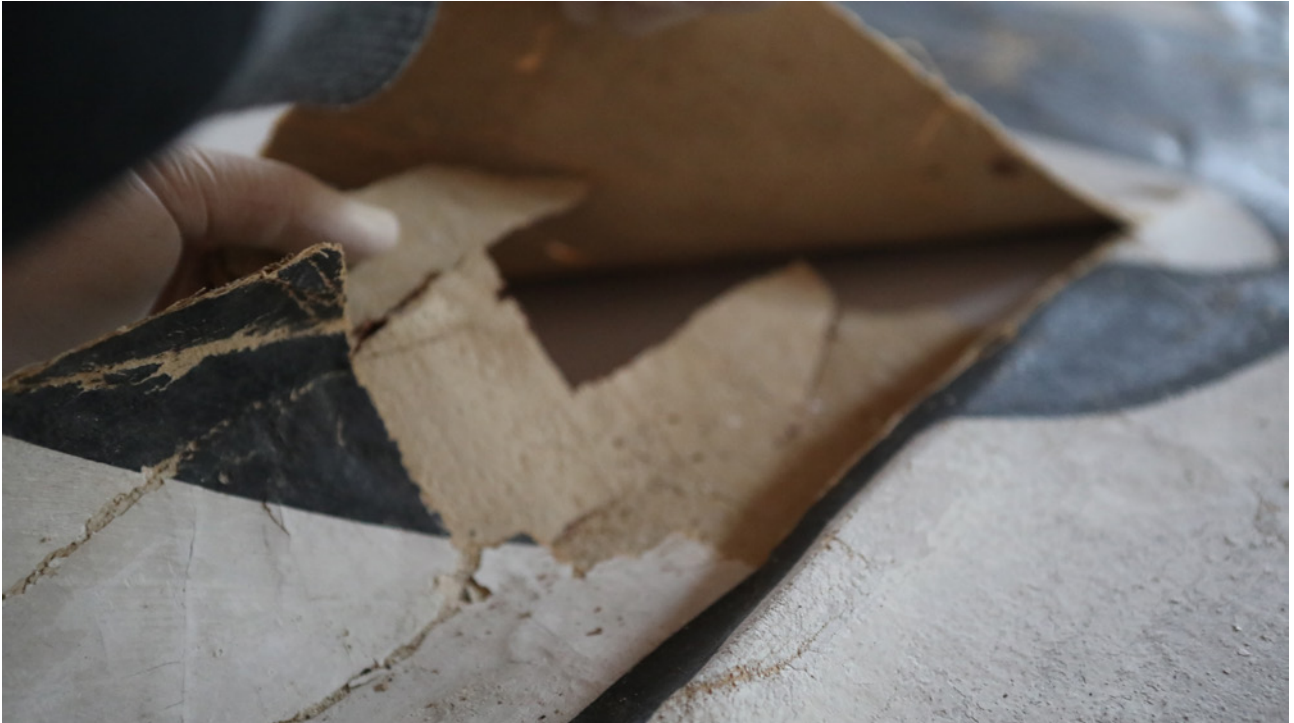
13 Ön yüzey detay görünüm

Eserde çevresel ve atmosferik etmenlerden kaynaklı toz ve kir tabakaları, özellikle bulunduğu ortamdan ve rulo olarak saklanmasından dolayı da kırılmalar ve deformasyonlar gözlemlenmiştir. (Resim 12, 13) Birçok alanda eser geneline yayılan

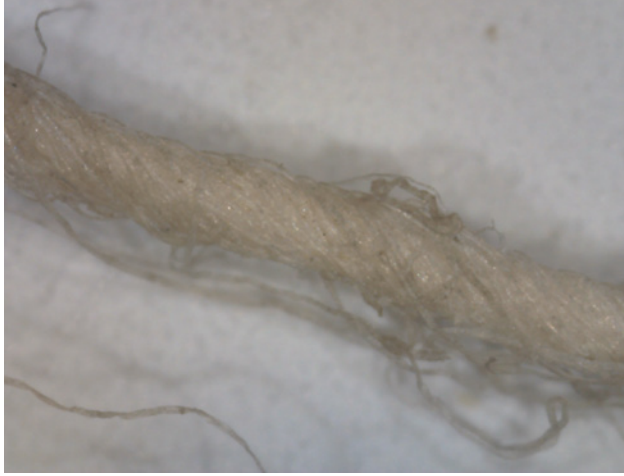
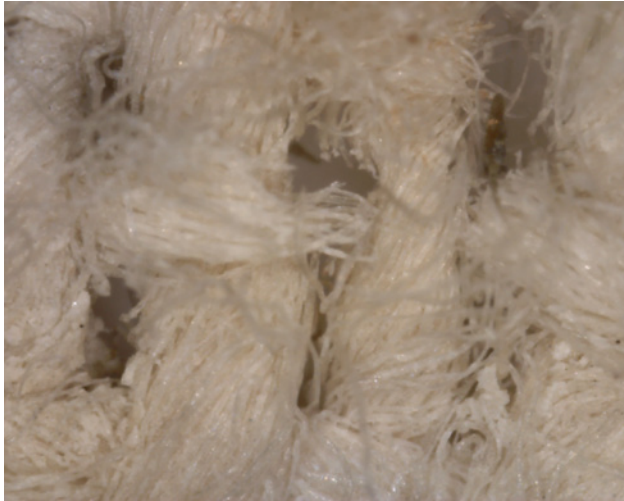
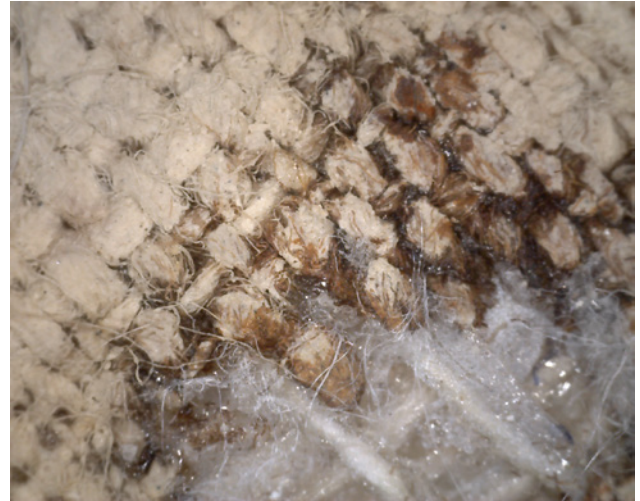
14 Mikroskop görüntüleri (VIS-UV çekimleri)

Mikroskop ve kızılötesi reflektografi (IR) kullanılarak teşhis ve belgeleme aşamasının gerçekleştirilmesi ile belgeleme aşamasına devam edilmiştir. Infrared çekimlerinde herhangi bir bulguya

rastlanmamıştır; mikroskop çekimlerinde ise farklı boya tabakaları, doku ve bozulma örnekleri incelenmiştir. (Resim 14)

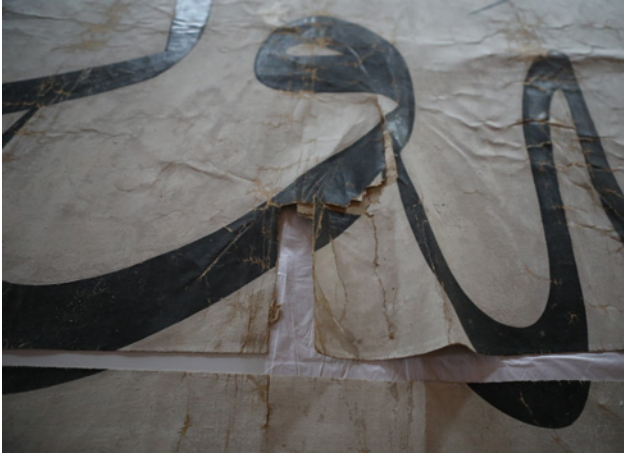
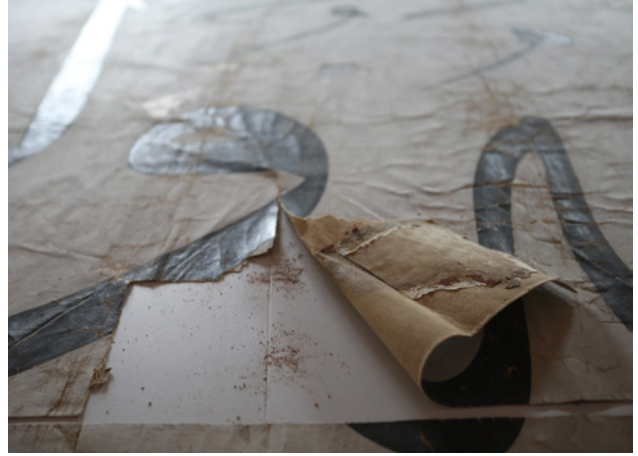
16 Ön yüzey detay görünüm

Eserin bulunduğu ortamdaki dolayısıyla neme maruz kaldığı ve ısı değişimlerinden kaynaklı olarak deformasyona uğradığı gözlemlenmiştir. Enine üst ve

alt bölümlerden şerit hâlinde birleştirilerek ekleme tuval bezi kullanılmıştır. (Resim 16, 17, 19)

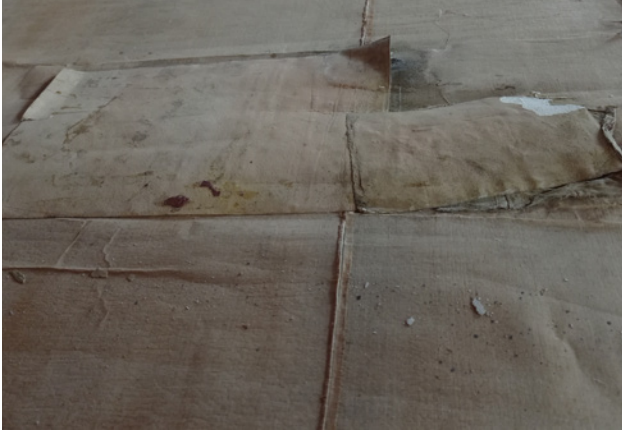
18 Arka yüzey detay görünüm

Eserin arka yüzeyi incelendiğinde, kondisyonunu kaybetmiş birçok kalın yama uygulaması olduğu

görölmüştür. (Resim 18, 20) Ayrıca birçok yerde hayvansal tutkal kalıntıları tespit edilmiştir.

Eserin hassasiyeti göz önüne alınarak boya yüzeyini koruyabilmek için mukavemeti zayıf olan alanlara facing ve konsolidasyon işlemleri uygulanmıştır. Daha sonra işlemlere arka yüzeyden temizlik uygulamalarıyla başlanmıştır. Arka yüzeyde deformasyona uğrayan eski yamalar mekanik yöntemlerle alınmıştır. Yüzeyde kalan tutkal kalıntıları ve toz/kir tabakası yumuşak uçlu fırça, vakumlu
