JOURNAL OF ARCHITECTURAL SCIENCES AND APPLICATIONS

ARCHITECTURAL SCIENCES AND
EARTHQUAKE RESEARCH

SPECIAL ISSUE

Kahramanmaras and Hatay earthquake

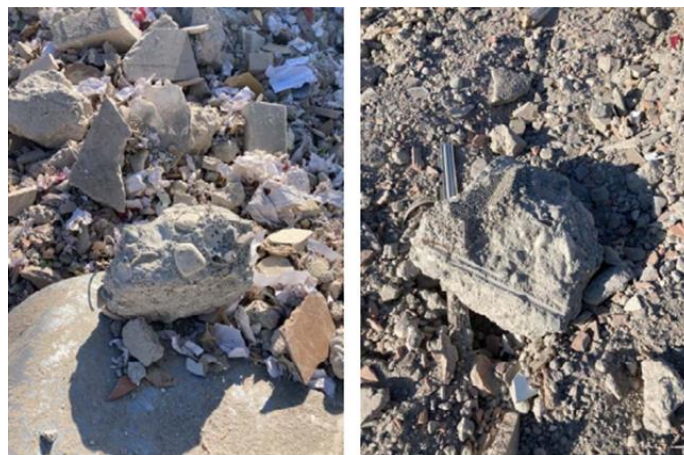
Figure 3. a-b. Parts showing the concrete content (EMU, 2023)

The debris found in the building area was closely examined and it was determined that the concrete quality was clearly low, and that the river gravel and sand were both used as gravel and sand (Figure 3a-b).

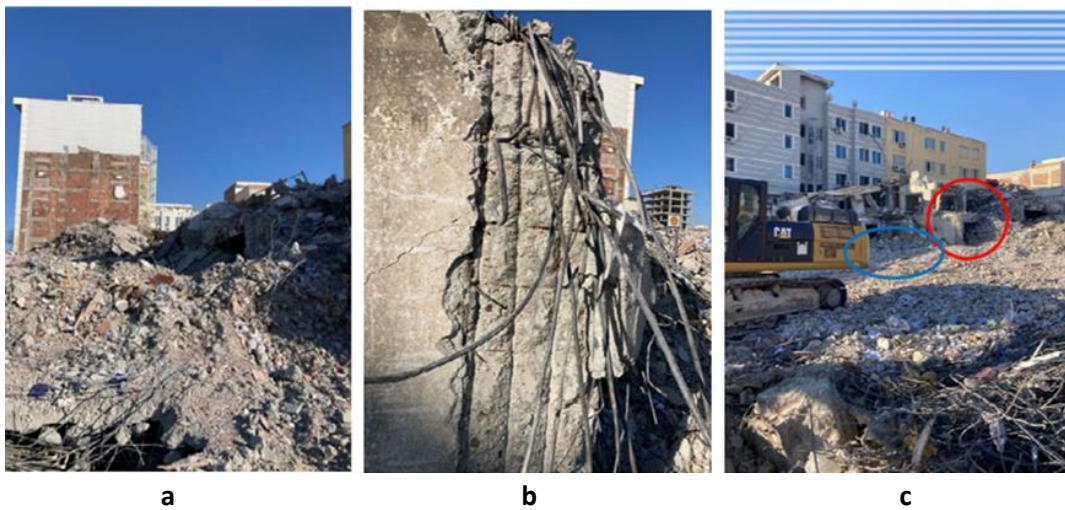
Figure 4. a-b. Overall view from the debris field with the intact 7-story building in the background (EMU, 2023).
c. Columns from the undamaged part of the hotel (EMU, 2023)

Based on the findings, though not entirely certain, it was concluded that the construction of the building in question, which had its foundation and columns designed and built for 5 stories, was not executed correctly. It was deemed a serious mistake to add floors, and the building could collapse even in less severe earthquakes. For clearer results, it has been stated that all the projects of the building and its official documents at the licensing stages are needed (EMU, 2023). Figure 4a-b. shows the overall view from the debris field with the intact 7-story building in the background and Figure 5c. shows the columns from the undamaged part of the hotel (EMU, 2023).

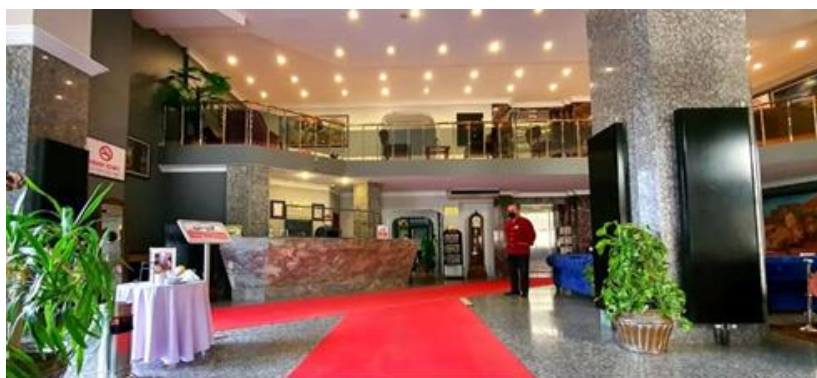
Figure 5. Photo taken from the lobby (Tourism Guncel, 2023)

It is stated that the picture in Figure 5 was taken in the lobby. It is noteworthy that some columns in the lobby were cut on the upper floor (Turizm Guncel, 2023).

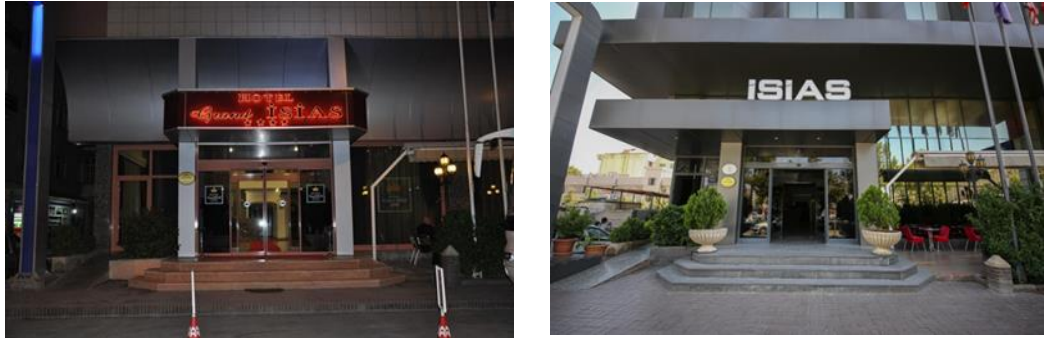
Figure 6a-b. The exterior is observed to be clad with aluminium composite panels in a manner that conceals the underlying structures; an extensive-major renovation.

Figure 6. a-b. Hotel entrance after extensive- major renovation (GIO, 2023)

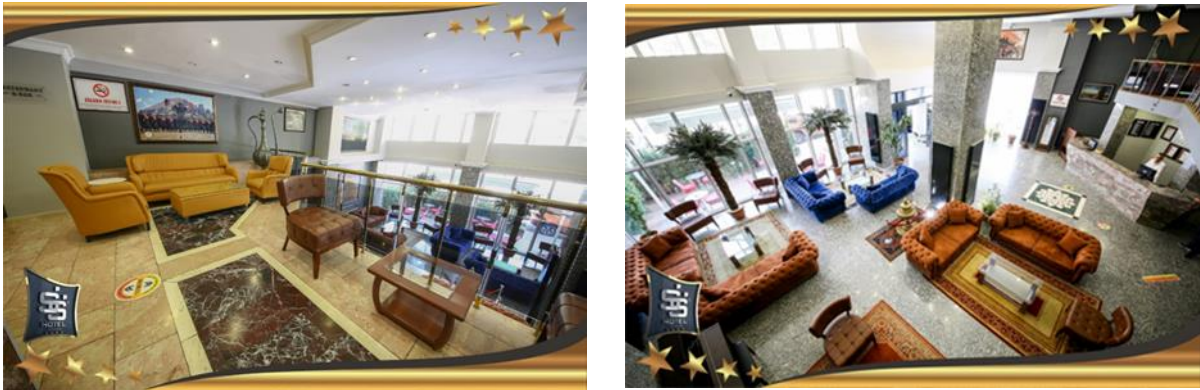
In the lobby, it is seen that the opening on the mezzanine floor is very wide, the column has been cut, the floor coverings and movable furniture have been changed (major renovation) (Figure 7a-b).

Figure 7. a-b. Hotel lobby after major renovation (GIO, 2023)

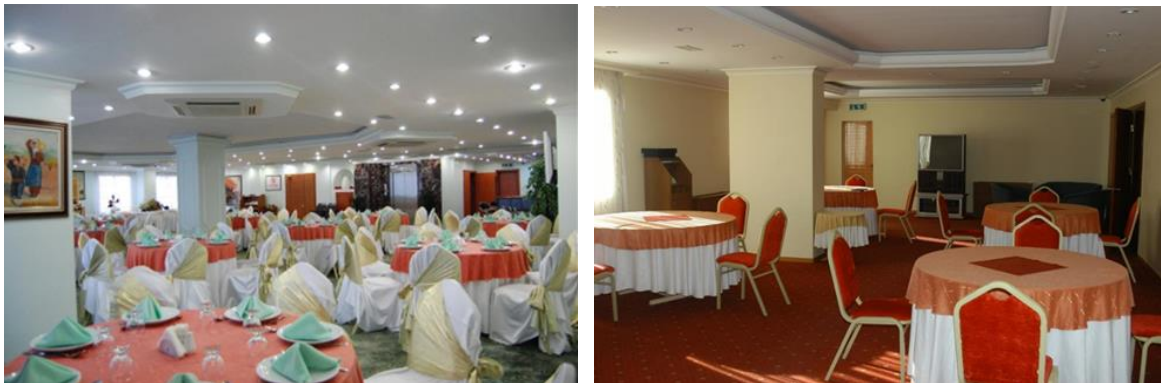
Figure 8a-b. Picture of the hotel's multi-purpose hall before extensive-major renovation (GIO, 2023)

The floor and ceiling coverings, movable furniture seen in the multi-purpose hall in Figure 8a-b. are outdated. In order to compete in the market, as seen in Figure 9, ceiling coverings, floor coverings and all movable furniture claddings have been replaced with fashionable styles. Since the renovation was done in an amateurish manner, beautiful visuals were provided, but it has been experienced that the details about the durability of the structural system, which is vital to the work, are not discussed.

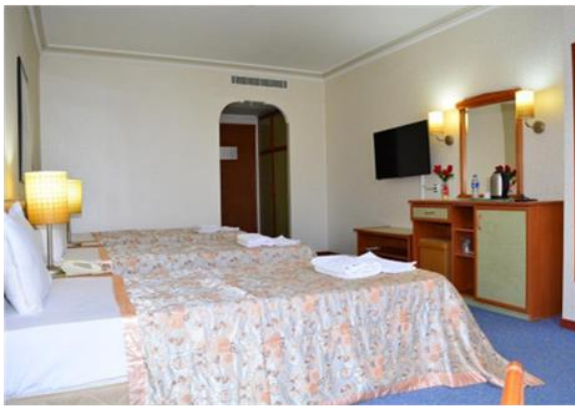
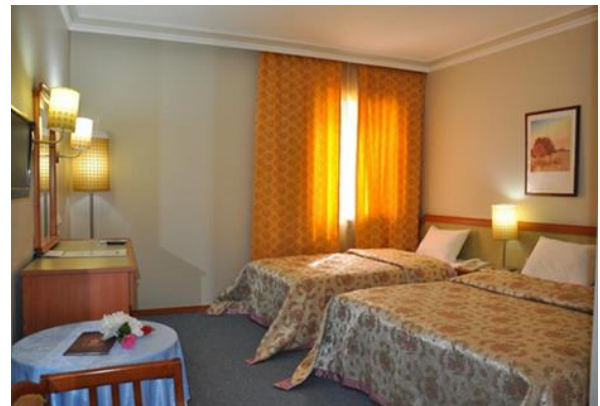
Figure 10. a-b. Picture from hotel rooms before extensive-major renovation (GIO, 2023)

The decoration of the rooms seen in Figure 10a-b are outdated. In order to compete in the market, as seen in Figure 11a-b., ceiling, floor and wall coverings, all movable furniture, fixtures and equipment and, claddings have been replaced with fashionable styles.

All furniture, lighting elements, and all fittings seen in Figure 10a-b. have been renovated in accordance with fashionable styles, as seen in Figure 11a-b. However, it is known that these rooms have become graves for many people.

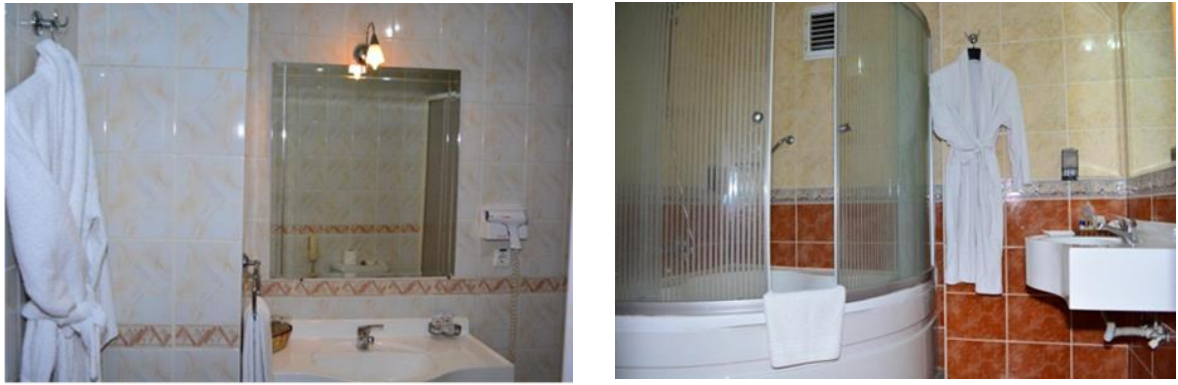
Figure 12.a-b. Pictures from the hotel bathrooms before the extensive-major renovation (GIO, 2023).

It is seen that the bathrooms in Figure 12a-b. have been renovated with contemporary building materials and fittings in Figures 13a-b.

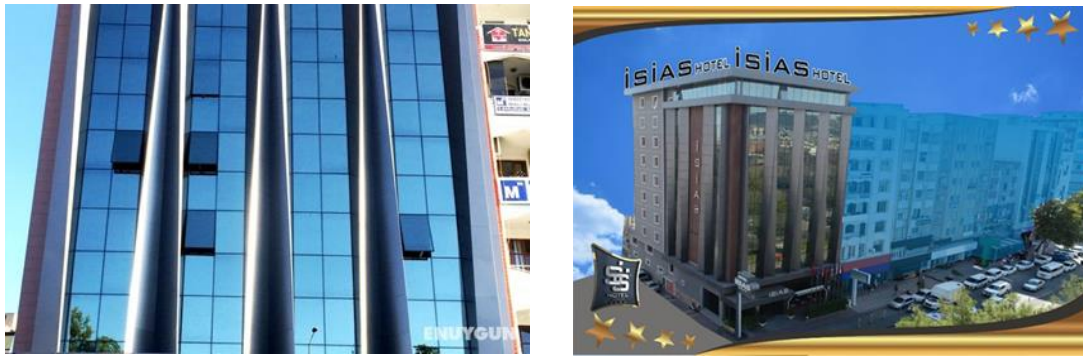
Figure 15.a-b. Exterior image of the hotel after renovation (GIO, 2023).

The aluminium composite and glass curtain wall used on the exterior hides the entire exterior wall and structure of the hotel as seen in Figure 15.a-b. At figure 16.a-b. the hotel can be seen before and after the earthquake (GIO, 2023).

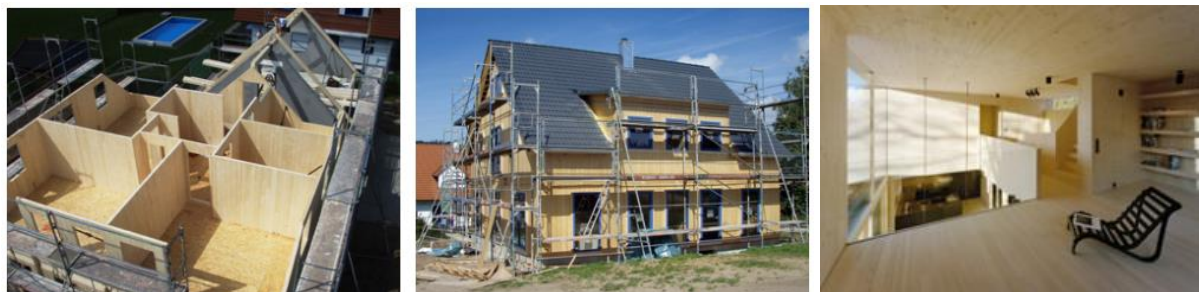
Figure 2. Examples of buildings using CLT panels (Mestek, Werther & Winter, 2010)

CLT structural elements, which is a construction system used as an alternative to the increasing steel and concrete construction systems in Europe, are also used as a building system in addition to being a product (Wieruszewski & Mazela, 2017). The CLT construction concept offers almost unlimited architectural possibilities and is fully compatible with other construction materials (Stora Enso, 2021). With CLT panel elements, both wall, floor, and roof flooring can be made (Figure 2). The layers that make up the wall panel must be single and different quality wood can be used in the structure system, inside and outside of the building. While low quality wood is preferred for interiors, it is recommended to use high quality wood for exterior and structure (Ayaz, 2011). In this way, a design that is both durable to the structure and aesthetically appropriate can be obtained.

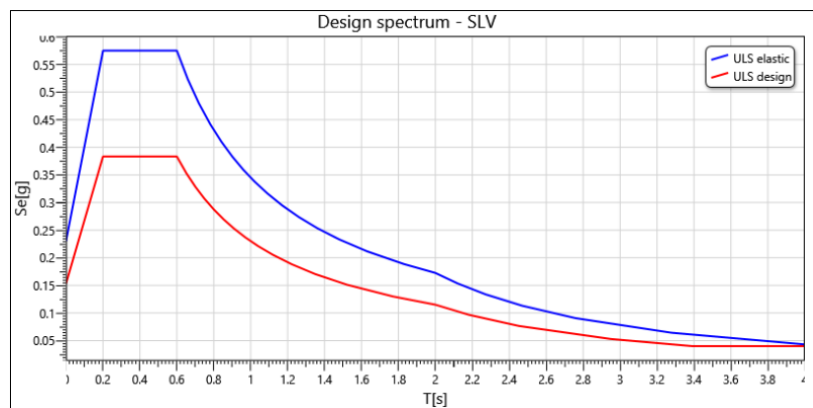
Figure 8. Design spectrum according to Eurocode

ULS is a design method that limits the stress to which materials are subjected to ensure the safety of the building and its occupants. In other words, ULS represents the failure of the structure and its components when subjected to extreme load effects. SLS is a design method that ensures that the structure can be used safely. This method consists of deflection, vibration, as well as durability, and cracking. The horizontal elastic response spectra and the design spectrum for Ultimate Limit State (ULS) and soil type C are given in Figure 8.

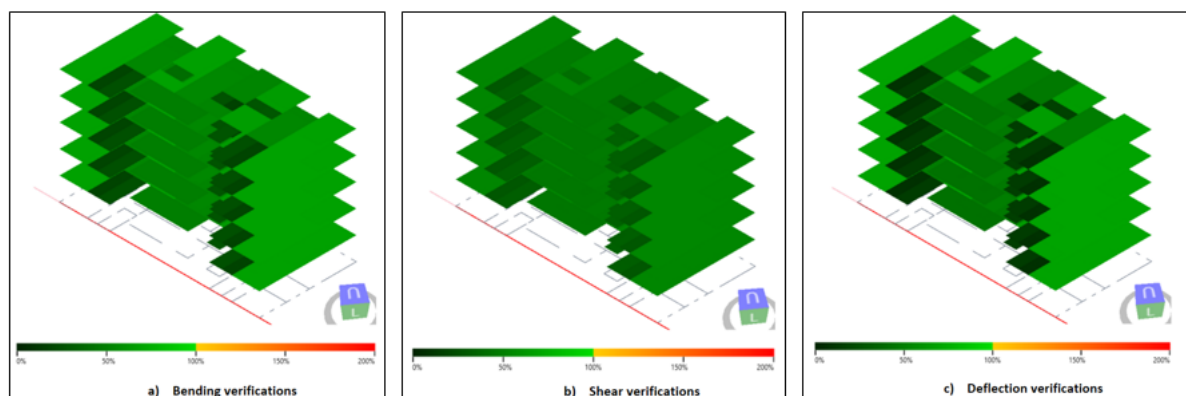
Figure 14. Verification percentage of floors, a) and b) Ultimate Limit State (ULS), c) Serviceability Limit State (SLS)

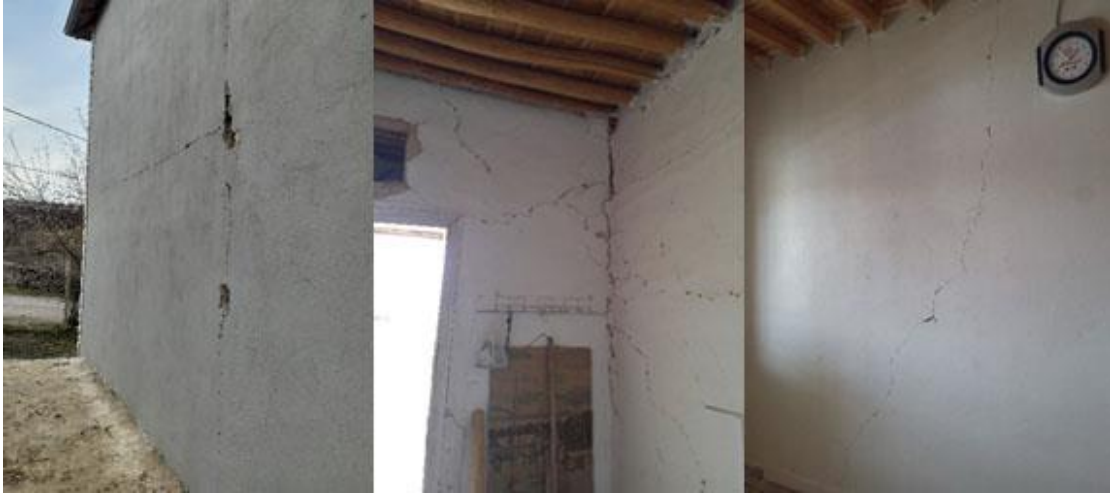
Şekil 11. Yığma yapılarda A tipi hafif hasar örneği Çayırköy Mahallesi (İnş. Müh. Kadir Bostancı Arşivi)

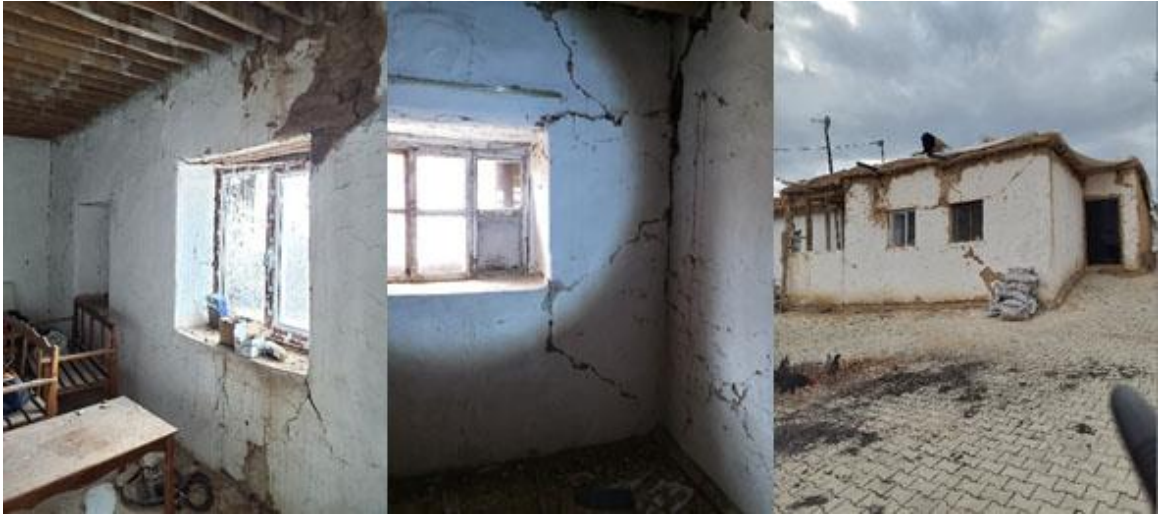
Şekil 13. Yiğma yapılarında B tipi orta hasar örneği, Çayırköy Mahallesi (İnş. Müh. Kadir Bostancı Arşivi)

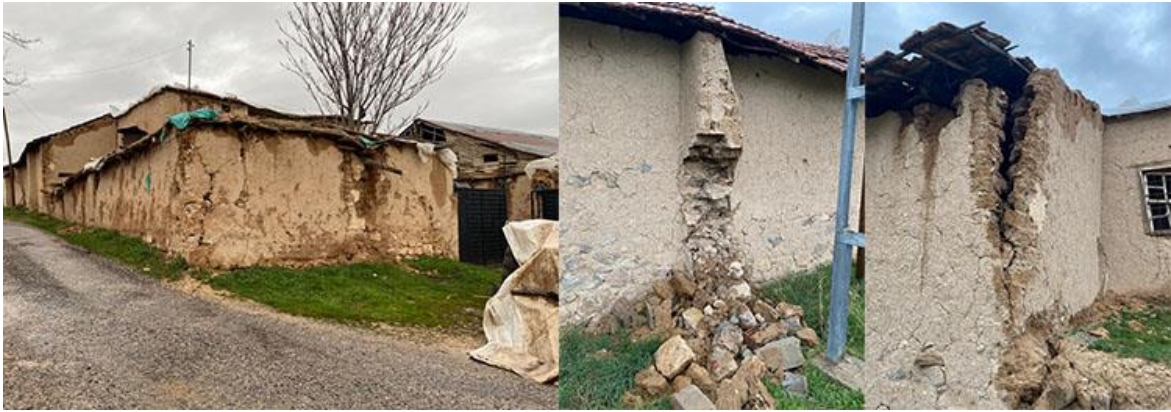
Şekil 15. Yığma yapılarda C tipi ağır hasar örneği, Çayırköy Mahallesi (İnş. Müh. Kadir Bostancı Arşivi)

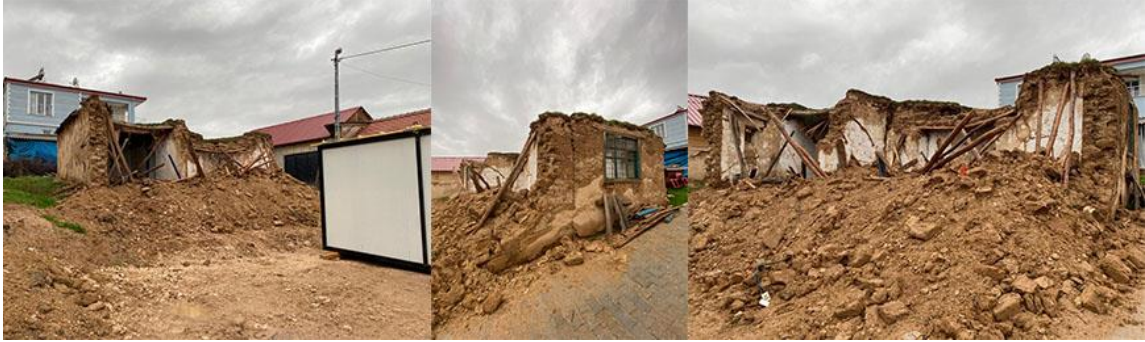
Şekil 16. Yığma yapılarda D tipi çok ağır hasar örneği Çayırköy Mahallesi (İnş. Müh. Kadir Bostancı Arşivi)

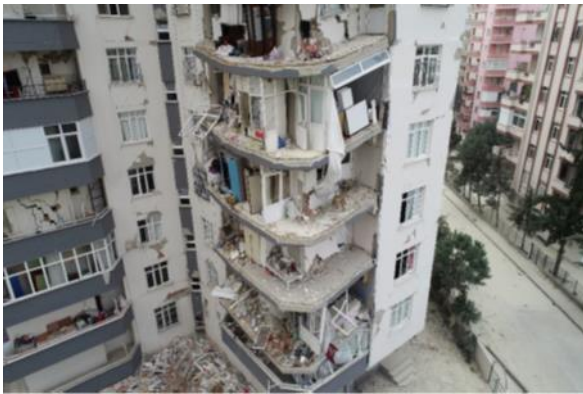
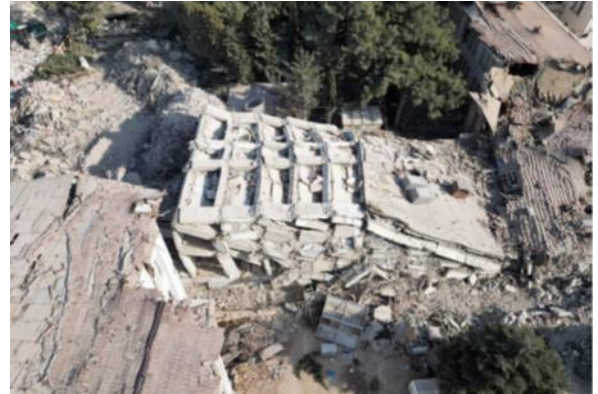
Şekil 2. Yıkılan ve hasar gören yapılardan görüntüler (TSBB, 2023)

6 Şubat Kahramanmaraş merkezli yaşanan depremlerin sonrasında Türkiye Cumhuriyeti Cumhurbaşkanlığı Strateji ve Bütçe Başkanlığının hazırladığı deprem raporuna göre “Depremden etkilenen 11 ilde 6 Mart 2023 tarihi itibarıyla 1.712.182 binada hasar tespit çalışması yapılmıştır. Buna göre; 35.355 binanın yıkılmış, 17.491 binanın acil olarak yıkılması gerektiği ve 179.786 binanın ağır, 40.228 binanın orta ve 431.421 binanın az hasarlı olduğu tespit edilmiştir. Yıkılan veya büyük hasar gören binaların arasında mesken olarak kullanılanların dışında tarihi ve kültürel yapılar, okullar, idari binalar, hastaneler, oteller de bulunmaktadır” (TSBB, 2023). Şekil 2’de 6 Şubat depremlerinde ağır hasar alan ve yıkılan binalar gösterilmiştir.

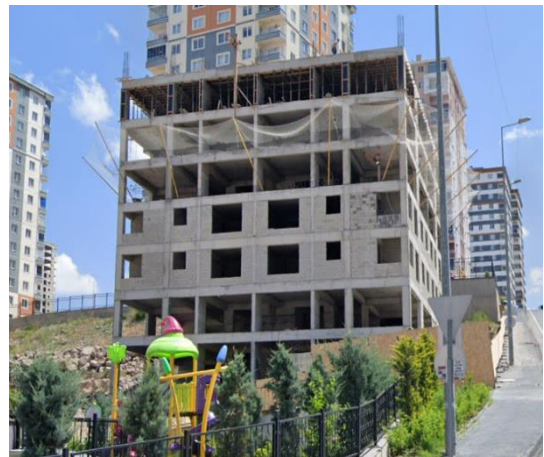
Şekil 7. Betonarme çerçeve sistem bina örneği

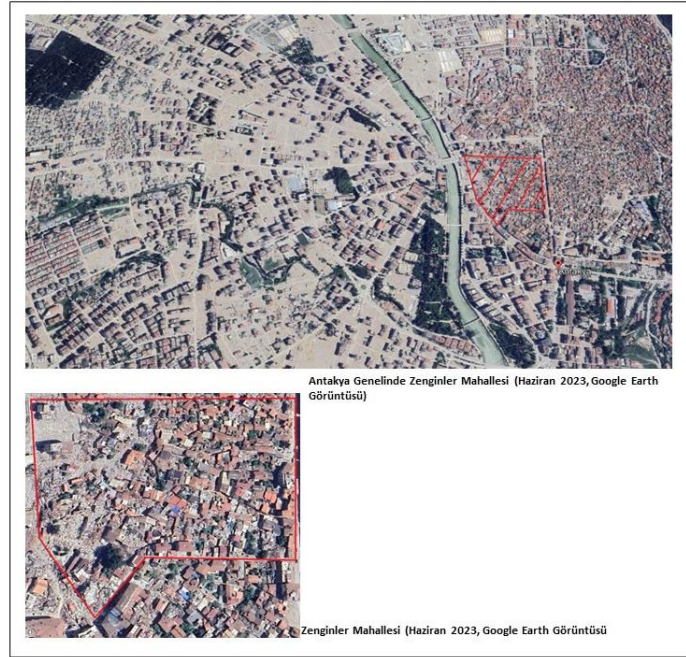
Şekil 16. Deprem sonrası Haziran, 2023 tarihli Antakya uydu görüntüsü

Yüzyılın en büyük felaketi olarak nitelendirilen 6 Şubat 2023 Kahraman Maraş merkezli depremden önemli ölçüde etkilenen illerin başında gelen Antakya kenti, 32 bine varan can kayıplarının yanında, sahip olduğu tarihi dokusu ve kültürel mirası ile büyük yara almış ve kent kimliğini tanımlayan özellikler yok olmuştur (Şekil 16).

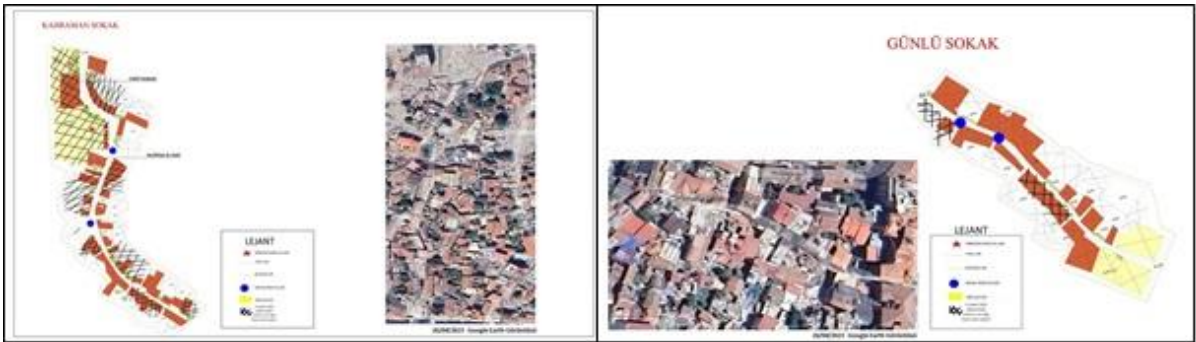
Şekil 19. 6 Şubat 2023 Kahraman Maraş deprem sonrasında Kahraman ve Günlü Sokakların hasar durumu

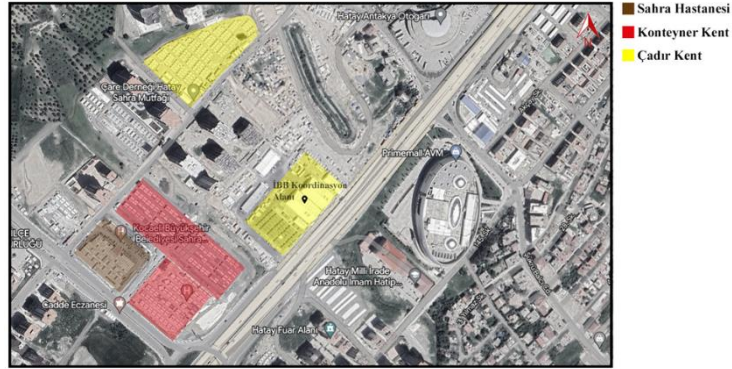
Şekil 7. 1.Bölgeye ait Google Earth görüntüsü. (Görüntü 20.05.2023 tarihinde, saat 21:30'da alınmıştır.)

Deprem en çok etkilenen bölgelerinden biri olan Antakya'nın birçok farklı bölgesinde çadır ve konteyner kent kurulmuştur. Bu bölgelerden biri de E91 Karayolu üzerinde ve çevresinde bulunan alanlardır. Bu çevrede birçok konteyner ve çadır bulunmasına rağmen, çadır kent veya konteyner kent düzeninde kurulan oldukça az örnek mevcuttur. Öncelikle İstanbul Büyükşehir Belediyesi Koordinasyon Merkezinin bulunduğu çadırın çevresinde bir çadır kent kurulmuştur. Daha sonra Kocaeli Belediyesi'nin bu alanın batısında bir hastane ve hastanenin hemen yakınındaki alanda ise bir konteyner kurmuştur. Böylece çadır kentte bulunan afetzedeler bu bölgede kurulan konteyner kente taşınmıştır. Hastane 96 adet konteynerin birbirine entegre edilmesi ile bir omurga üzerinden dağılan birimlerden oluşmaktadır (Cebeci, 2023, s. 1) (Şekil 7).

Belirlenen 1. bölgede barınma için kullanılan toplam 300 adet konteyner ve 167 adet çadır bulunmaktadır. Bunların dışında alanda mescit, sahra mutfağı, çocuk oyun alanı, yiyecek ve içecek dağıtım birimlerine ait konteyner ve çadırlar da vardır. Konteyner kent ve sahra hastanesi yaklaşık olarak 36 bin metrekarelik bir alana kurulmuştur. Geniş bir alana yerleştirilen konteyner ve çadır birimleri, kurulmuş oldukları alanda birbirleriyle ve çevresiyle bağlantılı olacak bir şekilde konumlandırılmıştır. Bu bağlamda burada yer alan çadır ve konteyner alanları için yön faktörü, sirkülasyon, ulaşım ve gürültü analizleri yapılmıştır (Çizelge 1).

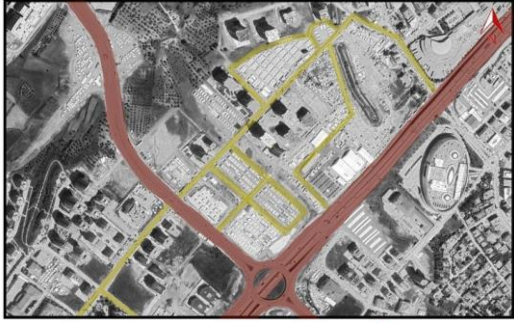
<p>■ Ana ulaşım aksı ■ Ara ulaşım aksı</p> <p>Şekil 8. 1.Bölgeye ait ana ve ara ulaşım akslarını gösteren grafik. (Görüntü 17.07.2023 tarihinde, saat 12:00'da alınmıştır.)</p> <p>Ulaşım yolları, taşıt trafiğinin hızlı ve güvenli bir biçimde ilerlemesine yardımcı olmaktadır. Bu nedenle bir bölgenin ana yollarla olan bağlantısı ve aynı zamanda farklı güzergâhların ana yollarla bağlantısının olması trafiğin sağlıklı bir şekilde devam etmesini sağlamaktadır. Bu şekilde yoğun kullanım alanlarında taşıt trafiği önemli ölçüde kontrol altına alınmış olmaktadır.</p>

Analiz Türü	1. Bölge Analizleri	1. Bölgeye Ait Grafik ve Şemalar
Ulaşım Analizi	<p>Bir depremden hemen sonra kentsel ulaşım ağlarının normal işleyiş düzeni bozulabilmektedir. Yol kapasitelerindeki ve sürücülerin güzergahlarındaki değişiklikler, bina enkazları, gerekli trafik işaretlerinin bulunmaması, depremin sürücüyü yarattığı stres ve paniğin neden olduğu sürücülerden kaynaklanan trafik akışındaki ani değişiklikler trafiğin sürekli ve aniden değişmesine sebebiyet vermektedir (Feng, Li, & Ellingwood, 2020, s. 2-3). Bundan dolayı geçici barınma birimlerinin bulunduğu bölgede uygun alternatif rotaların bulunması trafik sıkışıklığını önemli ölçüde önlerken, ayrıca acil durumlar için de bir kolaylık sağlayacaktır. Bu bölgede bulunan konteyner kent, E91 karayoluna yaklaşık 40 metre uzaklıkta yer almaktadır. Konteyner kentin batısında ve kuzeydoğusunda yer alan çadır kentlerin, ana yollarla bağlantısı doğrudan bulunurken, herhangi bir yeni deprem veya artçı sonrası bu yolun kapanma ihtimaline karşı birkaç farklı güzergâh ile de bağlantısı da bulunmaktadır. Konteyner ve çadır kentlerin alternatif yollarla ana yola bağlanması bölgedeki trafik yoğunluğunu ve istenilen yere ulaşım süresini önemli ölçüde azaltmaktadır. Böylece bölge içerisinde verimli ve güvenli bir ulaşım akışı sağlanırken, bu durum yerleşim düzeninin ergonomik açıdan artı bir değere sahip olduğunu göstermektedir (Şekil 8).</p>

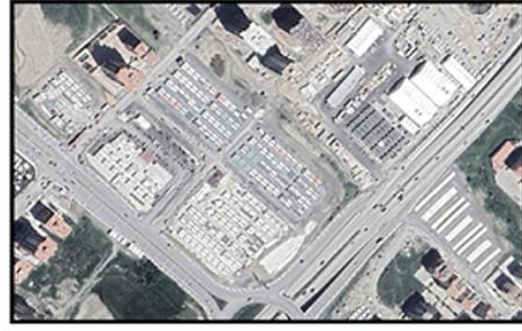
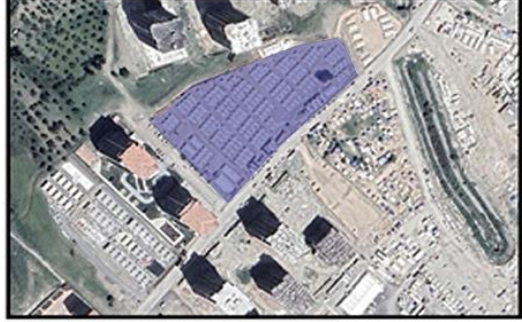
■ Gürültü faktörü
açısından ideal
bölge

Şekil 9. 1. Bölgeye ait yakın Google Earth görüntüleri. (Görüntüler 20.05.2023 tarihinde, saat 21:30'da alınmıştır.)

Buna bağlı olarak geçici barınma birimleri gürültüden olabildiğince uzak, daha sakin alanlara konumlandırılmalı ve gürültü maruziyeti önemli ölçüde azaltılmaya çalışılmalıdır. 1. Bölgede bulunan konteyner kent ve kuzeydoğu yönünde yer alan çadır kent ana yola çok yakın bir konumda yer almaktadır. Ulaşım açısından farklı alternatiflerin olması olumlu bir durumken, çevre yoluna yakın olması alanda motorlu taşıtların neden olduğu bir gürültü kirliliğine sebep olmaktadır. Bu da alanda barınanların işitme sağlığına zarar verirken aynı zamanda belirli bir süre sonra algılama gücünü de olumsuz etkileyebilmektedir. Bu alandaki birimlerin, konteyner kentin kuzeyinde yer alan çadır kentin bulunduğu gibi bir alana yerleştirilmesi hem gürültü faktörü hem de ulaşım açısından daha sağlıklı olacaktır (Şekil 9).

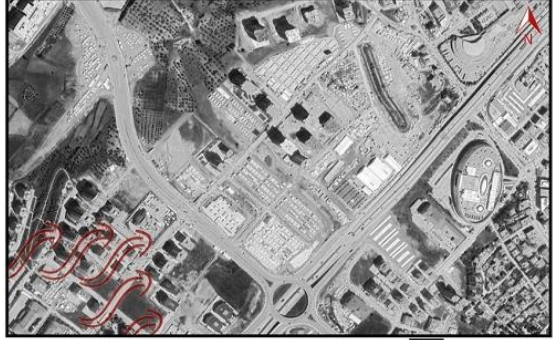
<p>Şekil 10. 1. Bölge üzerinde hâkim rüzgâr yönünü gösteren grafik. (Görüntü 17.07.2023 tarihinde, saat 12:00'da alınmıştır.)</p>

Analiz Türü	2. Bölge Analizleri	2. Bölgeye Ait Grafik ve Şemalar
Yön Analizi	<p>1.bölgede yer alan konteyner ve çadırlar, kuzeybatı ve güneydoğu istikametinde yerleştirilmiştir. İldeki hâkim rüzgâr yönü güneybatı olup, konteyner ve çadırların birçoğunun giriş bölümü, rüzgâr yönünün tersi olan kuzeydoğuya doğru açılmaktadır. Karşılıklı olarak yerleştirilen birimlerin bir kısmına ait giriş kapıları ise hâkim rüzgâr yönüne doğru açılmaktadır. Bu birimlerin karşısına aynı birimlerden yerleştirilerek, rüzgârın esme yönü değiştirilmiş ve böylece rüzgârın hissedilme oranı azaltılmıştır (Şekil 10). Rüzgâr hızı, 38,8 km/saat'e kadar normal, 38,8 km/saat'in üstü ise güçlü rüzgarlar olarak kabul edilmektedir. 61,2 km/saat sonrasında ise rüzgârlar, fırtına olarak değerlendirilmektedir. Bölgenin yıl içerisindeki rüzgâr hızı çok yüksek olmamakla birlikte, haziran, temmuz ve ağustos aylarında nadirde olsa 28 km/saat üzerine çıkabilmektedir (Ajal, 2023, s. 1) (Şekil 11).</p> <p>Hatay'da yer alan Şenbük, Karaköse, Koyunoğlu Mızraklı ve Belen gibi bölgeler rüzgâr potansiyeli açısından zengin alanlara sahiptir. Fakat bölgedeki aylık ve yıllık rüzgâr gücü yoğunluğu ortalamanın altında olduğu için rüzgâr hızı düşüktür (Mert & Karakuş, 2015, s. 36-41). Böylece basınç değişimi ve nem dengesinde ani bir değişim meydana gelmemektedir. Bu durumun oluşması sonucu rüzgârın taşıdığı çeşitli tozlar veya mineraller bazı insanlarda baş ağrısı bazılarında ise migrene yol açarak, sağlık durumunu kötü etkilemektedir. Fakat bölgede bu şekilde yoğun bir rüzgâr türü ve hızı görülmediği için, yıl içerisinde rüzgâr hızı değişimi bölgeyi olumsuz etkilememektedir.</p>

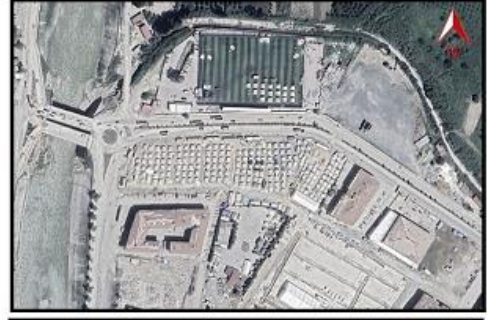
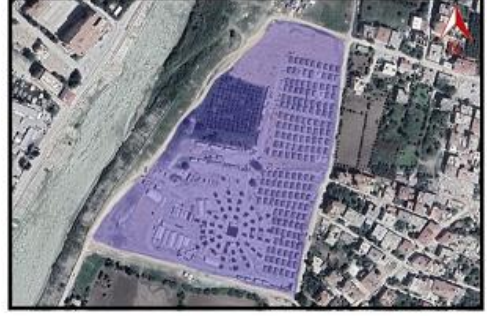
■ Gürültü faktörü açısından ideal bölge

Şekil 14. 2. Bölgeye ait yakın Google Earth görüntüleri (Görüntüler 29.05.2023 tarihinde, saat 20:00'da alınmıştır.)

Gürültü Analizi Güney yönünde bulunan çadır kent alanı, Asi Nehri'nin doğusu ve batısını birbirine bağlayan köprü'nün doğusunda yer almaktadır. Doğu ve batı bölümünü birbirine bağlayan bu yoğun alanda çadır kent kurulması gürültü kirliliğine sebep olacaktır. Gürültü kirliliği zamanla orda bulunan kullanıcıları psikolojik, fizyolojik ve performans açısından etkileyecektir. İşitme sağlığı, kalp atışında zayıflama ve solunumda hızlanma gibi fiziksel etkiler, ani ruh değişimi, davranış bozukluğu gibi psikolojik etkiler ve gün içerisinde yapılan işte verim düşerken, vücut hareketleri zayıflamaktadır ve bu durum günlük performansı etkileyen önemli bir sorundur (Çepel, 2023, s. 5). Bu yüzden bu bölgedeki çadır kentin iç kısımlarda olması kullanıcılar için daha sağlıklı olacaktır. Kuzey yönünde kalan çadır kentte gürültü kirliliği güney yönündeki çadır kent alanına göre daha az görülmektedir. Gürültü faktörü açısından bakıldığında bu çadır kent alanı daha konforlu bir bölgede kurulmuştur (Şekil 14).

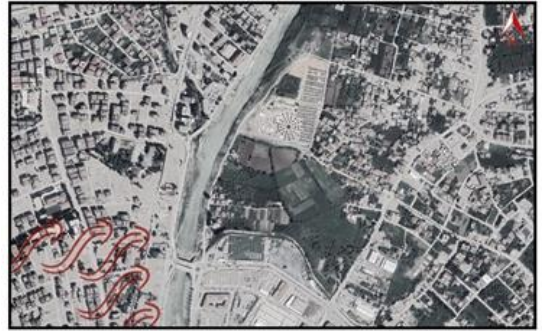
■ Rüzgâr yönü

Şekil 15. 2. Bölge üzerinde hâkim rüzgâr yönünü gösteren grafik (Görüntü 17.07.2023 tarihinde, saat 12:00'da alınmıştır.)

Yön Analizi Rüzgâr gücü, bireylerin konfor koşullarını etkileyen bir faktördür. Bireyin üzerinde mekanik bir baskı ile yaya konforunu etkilemektedir. Rüzgâr gücünün artması yayanın daha çok rahatsız olmasına sebep olmaktadır. Birey yürüme veya oturma gibi eylemleri gerçekleştirirken bir yandan da kendini korumaya çalıştığı için bir konforsuzluk meydana gelecektir. Bu nedenle yoğun ve hızlı bir rüzgâra sahip olan bölgelerde geçici barınma birimleri yüksek yapıların çevresine konumlandırılmamalı ve birimler hâkim rüzgâr yönüne dik bir şekilde yerleştirilmemelidir (Baş & Doğrusoy, 2019, s. 240-251). Bu alanın çevresinde bulunan yüksek yapılarla arasında oldukça mesafe olmakla birlikte birimler hafif açılı bir şekilde yerleştirilmiştir. Böylece hızlı ve güçlü bir rüzgâra bireylerin eylemlerinin kısıtlanması önemli ölçüde engellenmiştir. Yerleşim düzenine bakıldığında çadırların doğu-batı yönünde konumlandırıldığı görülmektedir. Çadır kent çevresinde bulunan yapıların çoğu deprem etkisi ile yıkıldığı için rüzgârı engelleyecek bir unsur bulunmamaktadır. Bunun yanı sıra bölgedeki rüzgâr gücü potansiyelinin düşük olması da birimlerin rüzgârdan etkilenmesini engelleyecektir. Ayrıca çadırların yerleştirilme şekillerine bağlı olarak çadır girişleri genel olarak kuzey ve güney yönlerine doğru açılmakta ve bu durum birimlerin direk rüzgâra maruz kalmamalarını sağlamaktadır. Girişlerin hâkim rüzgâr yönüne doğru açılmıyor olması çadır kentin yerleşim düzeni için olumlu bir etken olarak ifade edilebilir (Şekil 15).

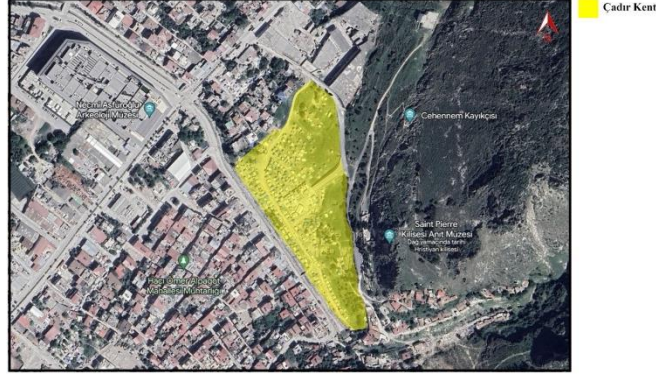
Şekil 16. 3.Bölgeye ait Google Earth görüntüsü (Görüntü 04.06.2023 tarihinde, saat 13:00'da alınmıştır.)

Hatay ili merkezinde belirlenen 3. bölge ise Habib Neccar Dağı'na yakın bir alanda kurulmuş ve merkeze 3 km uzaklıkta bulunan bir çadır kenttir. Alan yaklaşık olarak 35 bin metrekare olmakla birlikte, genişlemeye müsait bir alandır. Böylece yeni çadırların eklenmesi için yeterince alan bulunmaktadır. Bu alanda birçok farklı tipte ve boyutta çadır bulunmaktadır. Alandaki genel yerleşim düzenine bakıldığında dağınık bir yerleşim görülmektedir. Genel olarak çadırlar birbirinden bağımsız bir biçimde konumlandırılmıştır. Bazı alanlarda çok sık bir yerleşim görülürken bazı bölgelerde çadırlar arasındaki mesafe oldukça fazladır (Şekil 16).

Birbirinden bağımsız bir şekilde yerleştirilen birimlerin güneybatısında bir kanal bulunmakta ve bu kanal üzerinden alana giriş yapılmaktadır. Kanalın yakın çevresine birçok çadır yerleştirilmiş olup, bu çevrede de dağınık bir yerleşim görülmektedir. Düzenli bir yerleşim görülmeyen çadır kent alanında bu durum birçok farklı olumsuz sonucu da beraberinde getirmiştir (Çizelge 3).

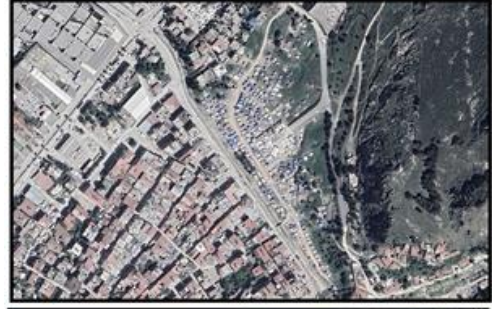
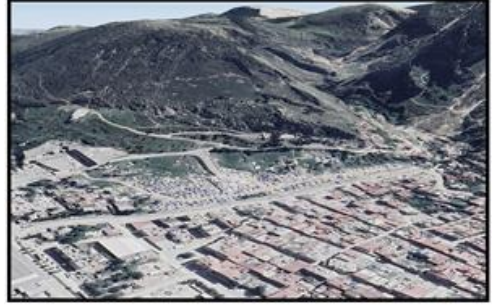
Şekil 18. 3. Bölgeye ait yakın Google Earth görüntüleri (Görüntüler 04.06.2023 tarihinde, saat 13:00'da alınmıştır.)

Bu bölgede bulunan çadır kent, 1. Bölgeye kıyasla daha az gürültülü bir alanda kurulmuştur. Burada barınan afetzedeler için yoğun bir gürültünün olmaması olumlu bir durumken, bazı çadır birimlerinin yola çok yakın mesafede yerleştirilmesi olumsuz bir durumdur. Bu da yerleşim düzeninin güvenli ve sağlıklı olmamasından kaynaklı bir sorundur. Alanda düzenli bir yerleşim yapılması sonucu daha konforlu ve kontrollü bir çadır kent tasarlanabilir (Şekil 18).

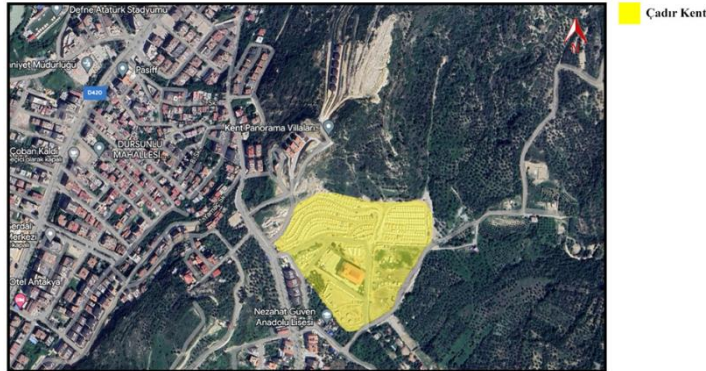
Hatay merkezde bulunan ve yoğun bir kullanıma sahip diğer çadır kent ise kentin güneyinde yer alan ve Habib Neccar Dağı'nın eteğine kurulmuş bir çadır kenttir. Bu alanda 300'den fazla barınma birimi bulunurken, çadırların bulunduğu alan yaklaşık olarak 65 bin metrekare genişliğindedir. Hafif eğimli bir alana kurulan çadır kent, yeterli büyüklükte bir alana sahip olup genişletilmesi mümkün bir büyüklüktedir. Yani alana yeni barınma birimleri yerleştirilebilecek kapasitede bir alandır (Şekil 20).

Şekil 20. 4.Bölgeye ait Google Earth görüntüsü (Görüntü 04.06.2023 tarihinde, saat 15:00'da alınmıştır.)

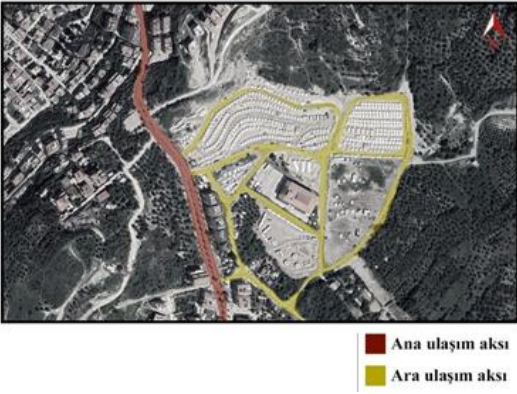
<p>Analiz Türü Ulaşım Analizi</p>	<p>4. Bölge Analizleri</p> <p>4. bölgenin bulunduğu alan, diğer bölgelere göre hem yapı hem de ulaşım yoğunluğu açısından daha sakin bir alandır. Ana yolla bağlantısı doğrudan bulunmakta ve farklı güzergahlarla da ana yola ulaşım sağlanmaktadır. Çadır birimleri iki farklı alanda gruplandırılarak kurulmuş ve bu durum çadır kent içerisindeki ulaşım düzeninin de olumlu bir şekilde gelişmesini sağlamıştır. Böylece bir alanda yoğunluk oluşmamış ve barınma birimleri iki farklı alana yayılım göstermiştir. Genel olarak çadır kent içerisindeki olumlu ulaşım düzeni ve farklı ulaşım alternatiflerinin olması alan için sağlıklı ve güvenli bir yaklaşımdır (Şekil 21).</p>	<p>7. Bölgeye Ait Grafik ve Şemalar</p>

<p>Şekil 21. 4. Bölgeye ait ana ve ara ulaşım akslarını gösteren grafik (Görüntü 17.07.2023 tarihinde, saat 12:00'da alınmıştır.)</p>
<p>Gürültü Analizi</p>	<p>Gürültü faktörü yalnızca ulaşım kaynaklanmamaktadır. Ticari alanlar, şantiye, endüstriyel işlemler ve donatımdan kaynaklı sesler de gürültü kirliliğine sebep olmaktadır. Oyun parkları, spor salonları, ticari birimler, şantiye alanları ve endüstriyel ürünlerin sahip olduğu sesler farklı dB seviyelerindedir. İnsanların maruz kalabileceği ses seviyesinin aralığı belli olduğu için barınma birimlerinin yüksek seviyedeki seslerin olduğu bölgeden daha uzak alanlara yerleştirilmesi daha sağlıklı ve konforlu olacaktır (Yılmaz & Özer, 1997, s. 517-520).</p> <p>Bu bölgede kurulan çadır kent, gürültüden uzak bir alana kurulmuştur. Böylece yayalardan ve motorlu taşıtlardan kaynaklı bir gürültü kirliliği oluşmazken, afetzedeler üzerinde diğer bölgelere kıyasla psikolojik ve fizyolojik olarak daha az olumsuz sağlık etkileri görülecektir. Böylece alanın gürültüden uzak olması afetzedeler için sağlıklı ve konforlu bir alan yaratmıştır (Şekil 22).</p>

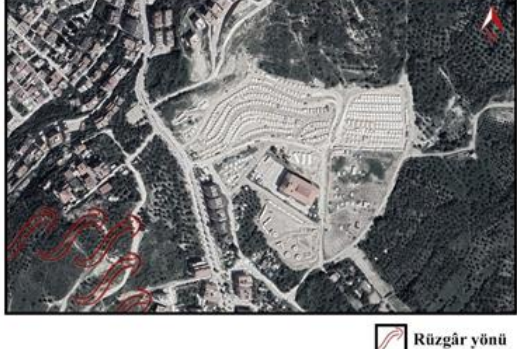
<p>Şekil 23. 4. Bölge üzerinde hâkim rüzgâr yönünü gösteren grafik (Görüntü 17.07.2023 tarihinde, saat 12:00'da alınmıştır.)</p>

rüzgârın esme yönü değişmektedir. Bu şekilde yüksekte kalan çadır birimleri rüzgârdan oldukça az etkilenecektir. Mevcut binaların hasarlı olma durumu karşısında alandaki binalar yıkılacaktır. Bu doğrultuda ise çukur bir bölgede kalan çadır kentin güneyinde yer alan çadırlar, güneybatı yönündeki yükselti sayesinde yine daha az rüzgâra maruz kalacaktır (Şekil 23).

<p>Yön Analizi</p>	<p>Ormanların yüksek eğimli arazilerde bulunması soğuk hava dolaşımı için avantajlıdır. Çünkü ormanlardaki oksijenin bol olması ve daha az kirli olmalarından dolayı soğuk hava üretimi bu alanlarda daha fazladır. Burada üretilen soğuk hava kente doğru hareket eder ve böylece kent içerisinde temiz bir hava akışını sağlar (Son, Eum, & Kim, 2022, s. 1-2).</p> <p>Bu çadır kent yüksek ve ormanlık bir alana konumlandırıldığı için doğal bir rüzgâr koridoru oluşmakta ve sağlıklı bir hava akışı gerçekleşmektedir. Bununla birlikte giriş bölümünün, hâkim rüzgâr yönüne doğru yerleştirilmemiş olması alanının bir diğer olumlu tarafıdır. Belli bir yükselti üzerine kurulan çadır kentte yer alan bazı birimler yüksekte kalmaktadır. Fakat güneybatı yönünde yani hâkim rüzgâr yönünde bulunan binalar ve güneybatı yönündeki yükselti bir engel oluşturmakta böylece</p>

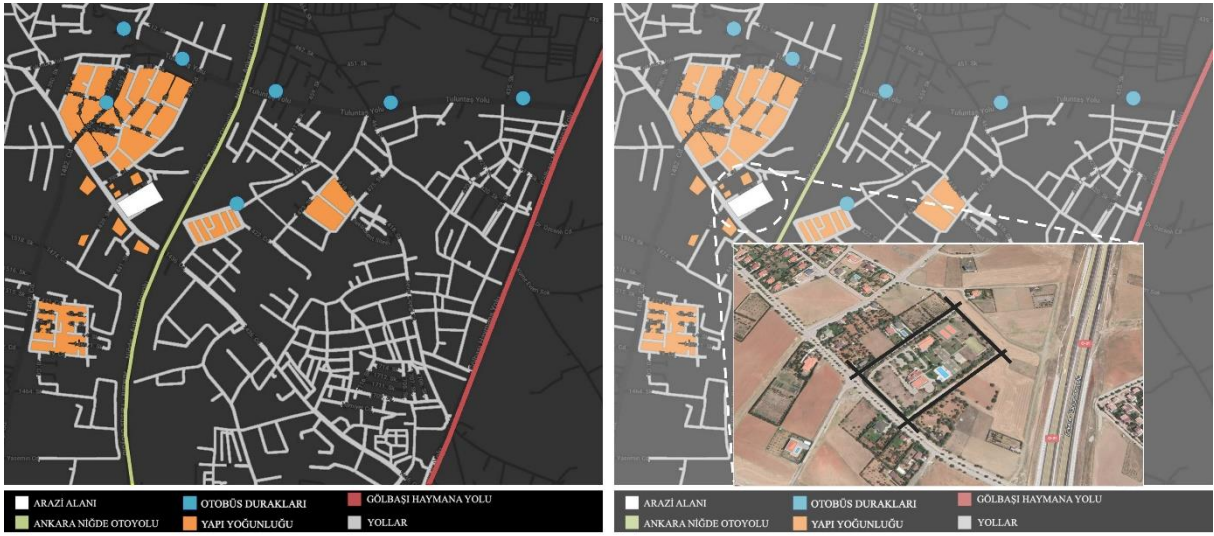
Projeye başlamadan önce, yer ile ilişki kurulabilmesi için arazi verilerinin fiziksel-sosyal-kültürel analizleri yapılmıştır. Arazi analizlerinde arazi sınırları ile iklim koşulları, manzara ve güneşlenme yönü, hakim rüzgar yönü vb. faktörler analiz edilmiştir. Arazi çevresi analizlerinde ise yakın duraklar, ana yollar, çevre yolları, konut alanları vb. incelenmiştir (Şekil 9).

Şekil 9. Arazi analizleri

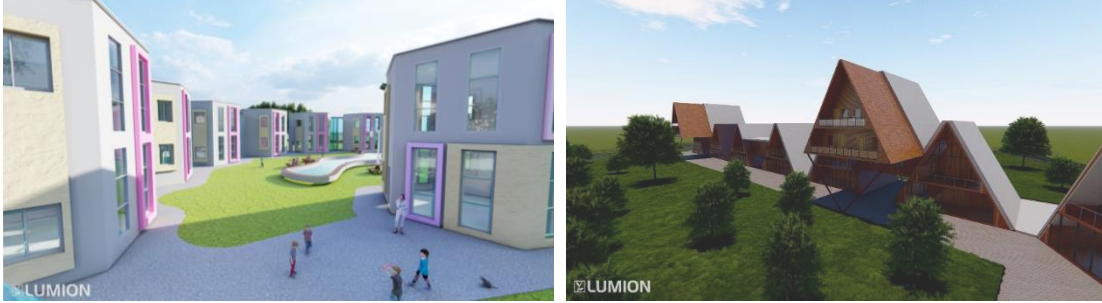
Hakan Altın (M3022) ise projesini geliştirirken afetten etkilenen çocuklar için monoton bir kampüs yerleşkesi yerine “eğlenceli ve hareketli bir yerleşke” tasarlamak istemiştir. Barınma birimleri tasarımıda afet sonrası insanların çadırda kalmalarından ve çadır formunun içgüdüsel olarak korunma duygusunu oluşturmasından etkilenmiş, ilham olarak bungalovlardan yola çıkmıştır. Bungalovlar bir kabuk altında düzenlenilerek “bütüncül bir tasarım” gerçekleştirilmiştir (Şekil 11.b.)

Şekil 11. a. Beyza Koç-M2022 konut tasarımı – b. Hakan Altın-M3022 konut tasarımı

da farklı işlevlere göre eklenilebilen modüller tasarımıda “esnekliği” de beraberinde getirmektedir (Şekil 11.a.)

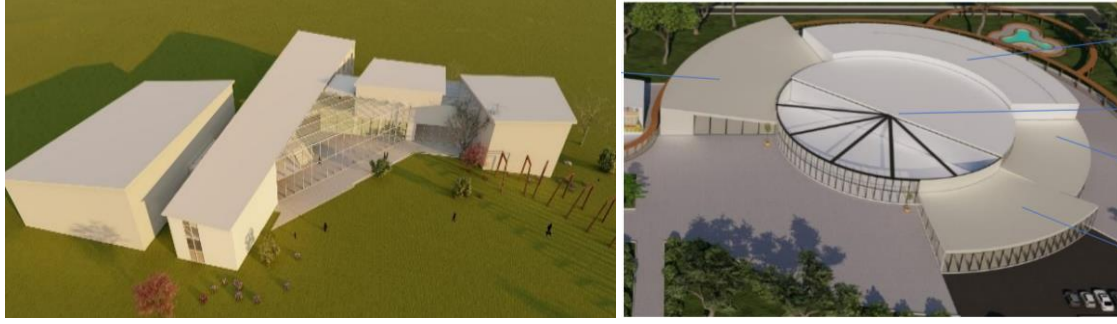
Öğrencilerimizden Melek Çam (M2022), projesinde afetten etkilenen çocuklar için onları kucaklayan, “güvenli ve sıcak bir tasarım” yapmak istemiştir. Bunun için legolardan esinlenmiş, lego parçalarının her birini işlevlendirerek anlamlı hale getirmiştir. Bütüncül bir tasarım oluşturabilmek için bir merkez belirlemiş, o merkeze dönük bir eğitim birimi tasarlamıştır. Çocuklar için güvenli, keyif veren ve sürprizli mekanları içinde barındıran bir form oluşturmuştur. Çocukların monotonluktan uzak, sosyalleşebileceği, içinde kaybolmadan ferah mekanlarda eğitim görebileceği bir okul kurgulamıştır. Spor salonu, oditoryum gibi birimler de okula köprülerle bağlanmaktadır (Şekil 12.a.).

Büşra Kızılateş (M3022) tasarım kararlarını çocuklar kampüsün her yerinde yeşile “kolayca ulaşabilmeli” ve neşeye koşup oynamalı düşüncesi etrafında şekillendirmiştir. Tasarımın güney avlusu okulun geniş oyun alanına, kuzey avlusu ise konutların meydanına açılmış, böylelikle eğitim yapısı ve yaşam alanı arasında bağ oluşturulmuştur. Bu bağı kuvvetlendirmek için ise konutları ve eğitim yapısını sarmalayan, kullanıcılar için “fiziksel çevre denetimine” olanak sağlayan bir pergola tasarlanmıştır. Çocuklar günlük yaşamlarında ders dışında yeşil alan etkinliklerine katılırlarsa, sınıftaki öğrenmeye olan konsantrasyonları ve hevesleri doğal olarak artacaktır. Bu bağlamda tasarlanan eğitim yapısında, öğrenciler sıralarında otururken arka bahçeyi görebilmekte ve her sınıftan açılan kapılar sayesinde keşiflerini ve hayal güçlerini harekete geçirmeyi sağlayan teneffüs vakitlerinde yeşile kolayca ulaşabilmektedirler (Şekil 12.b.).

Şekil 12. a. Melek Çam-M2022 okul tasarımı – b. Büşra Kızılateş-M3022 okul tasarımı

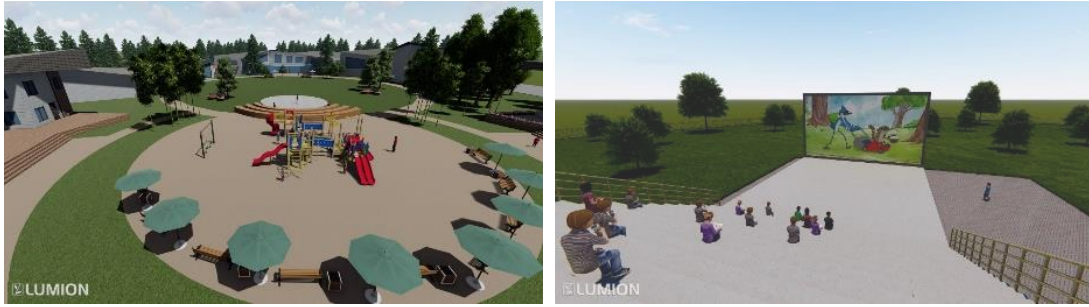
Öğrencilerimizden Hacer Aslan (M2022), afeti yaşayan çocuklara yönelik, afetin yarattığı olumsuz psikolojik sonuçları en aza indirebilmek için dairesel meydanlar düzenleyerek, bu meydanlarda çocukların koşturabileceği ve sosyalleşebileceği park ve oturma alanları düzenlemiştir. Meydanın sunduğu büyük yeşil alan çocukların “özgürce hareket etmesini” sağlamanın yanı sıra etkinlik veya şenliklerin yapılabileceği merkezi bir alan sunmaktadır (Şekil 13a).

Hakan Altın (M3022) tasarımında çocukların vakit geçirebilecekleri oyun parkları ve oyun sahaları tasarlamış, “oyun dostu” bir çözüm üretmiştir. Bunların yanı sıra bazı film etkinlikleri için yerleşke içerisinde amfi şeklinde açık hava sineması yapılmıştır. Böylelikle çocuklar yerleşke içerisinden çıkmadan güvenli bir ortamda film etkinliklerine de katılabilmektedir (Şekil 13b).

Şekil 13. a. Hacer Aslan-M2022 oyun parkı tasarımı – b. Hakan Altın-M3022 açık hava sineması tasarımı

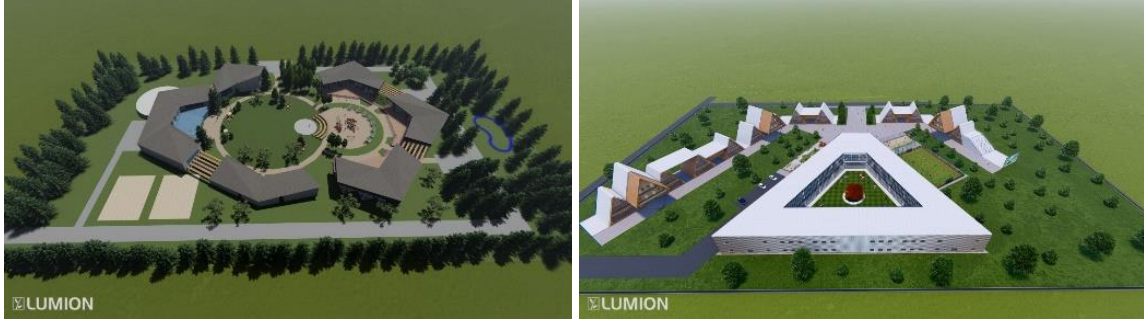
Öğrencilerimizden Hacer Aslan (M2022), dış ortamdaki kopuk olmayan ama “güvenli bir yerleşke” tasarımı amacıyla kendi içine dönük bir tasarım anlayışı benimsemiştir. Çocukların kaybolmuşluk hissine kapılmaması için kolay ve anlaşılır bir düzen geliştirilmiştir. Tasarımın yoğunlaştığı konu çocuklara güvenli ortam sağlamaktır ve bu doğrultuda onları koruma konusunda meydanlar tasarlama fikri ortaya çıkmıştır. Tüm binaların meydana açılması, meydanların binalar tarafından çepeçevre sarılması ve araç yollarına bu noktalarda kesinlikle yer verilmemesi çocukları korumak ve onların “kolayca erişebilecekleri bir yerleşke” oluşturmak amaçlı düşünülen hassas kararlardır (Şekil 14.a.)

Hakan Altın (M3022) tasarımında güvenli ortamın yanı sıra çocukların “güvenli hissedebilme” psikolojilerine yönelik bir çalışma gerçekleştirmiştir. Çocukların kendini güvende hissedebilmesi için çadır şekline benzeyen üçgen bungalovlar tasarlanmıştır. Aynı zamanda okul içinde iç bahçe tasarımı düşünülmüş hem yeşil alanın içeriye girmesi hem de çocukların tenefüs vakitlerinde eğlenebileceği güvenli bir ortam yaratılmak istenmiştir (Şekil 14.b.)

Şekil 14. a. Hacer Aslan-M2022 meydan tasarımı– b. Hakan Altın-M3022 iç bahçe tasarımı

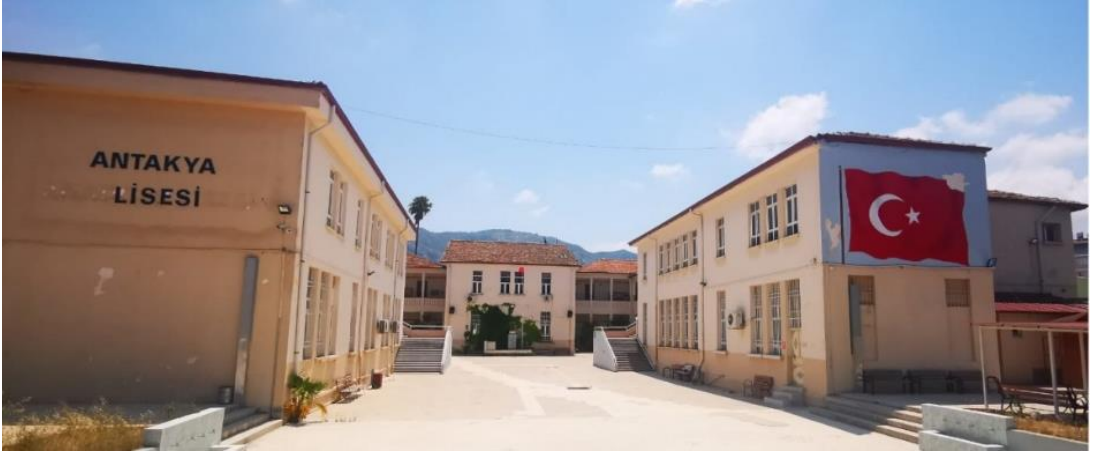
İki katlı yapının alt katındaki strüktürel duvarları moloz taş, üst katında ise yatay delikli tuğladır. U biçiminde açık avlulu bir plan şemasına sahiptir. Şekil 4’de görülen plan şemasında 1 nolu kolda ana giriş ve idari birimler, 2 ve 3 nolu kollarda derslikler bulunmaktadır. Avluya bakan cephelerin bazı kısımlarında betonarme sütunlu açık koridorlar bulunur. 2 ve 3 nolu kolların alt uç kısımlarında plan düzleminde simetriyi bozan bazı farklılıklar olmakla birlikte, bunun dışındaki kısımlarda iç-dış duvarların ve modüler büyüklükteki pencerelerin konumunun aynı olması yapıya simetrik bir özellik kazandırmaktadır. Taşıyıcı duvarların düşeyde sürekli olması ve her iki katta da pencere büyüklükleri ile konumunun aynı olması nedeniyle yapının her iki katının planı aynı kurgudadır. Yapı kompleksinin sınır boyutları 1 nolu kol doğrultusunda 55.00 m, 2 ve 3 nolu kol doğrultusunda 60.00 m civarındadır. Yapının yüksekliği döşeme üst kotundan döşeme üst kotuna 3.50 metredir. Yapının temel birimi niteliğindeki dersliklerin plandaki boyutları 5.50-6.50 ve 5.50-8.00 m boyutundadır. İdari birimlerde bulunan mekanlar 3.50-5.00 ve 3.50-6.00 metre seviyesinde iken, koridor genişlikleri 3,00 metredir. Yapının cephe kurgusunda sıkça konumlandırılmış dikdörtgen pencereler mevcuttur. Eğitim yapılarında sıkça uygulanan yatay pencere boşluğu burada düşey bir orana sahiptir. Yığma yapılarda nadiren rastlanan betonarme düşey hatılar her pencere boşluğunun iki kenarında uygulanmıştır. Döşeme sistemi betonarme plaktır ve taşıyıcı iç ve dış duvar kısımlarında betonarme hatıllarla desteklenmektedir. Dersliklerde betonarme döşemeler kısa doğrultuda kirişlerle 2 metre aralıklarla desteklenmektedir.

Şekil 3. Antakya Lisesi genel görünümü

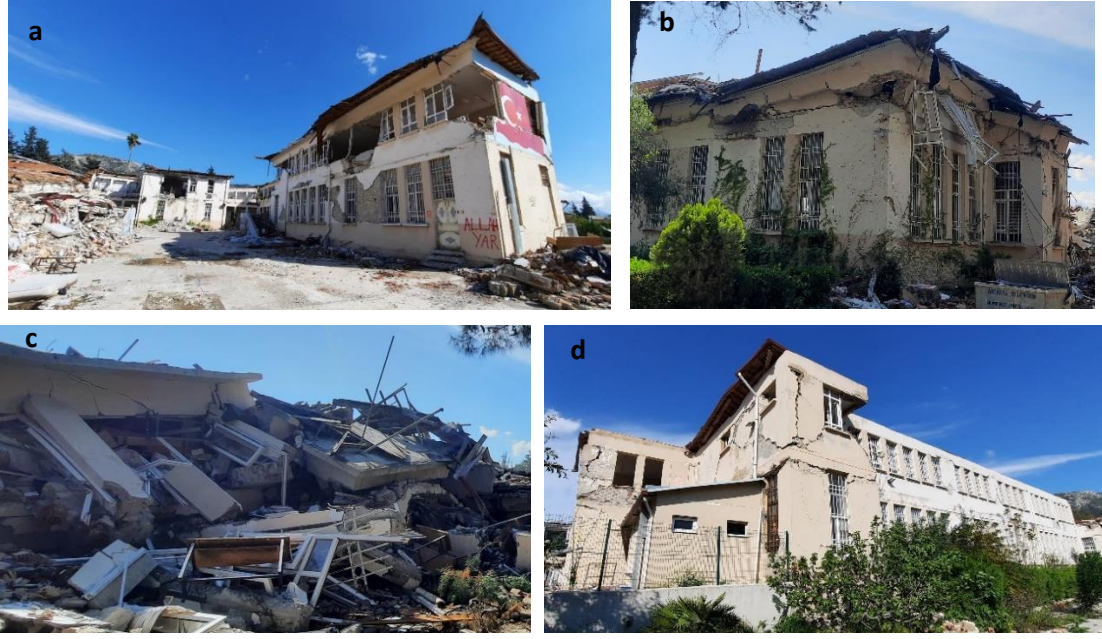
Şekil 5. a) Depremin genel etkisi b) Kısmi göçme c) Tamamen göçme d) Ağır hasar
