JOURNAL OF ARCHITECTURAL SCIENCES AND APPLICATIONS

ARCHITECTURAL SCIENCES AND
EARTHQUAKE RESEARCH

SPECIAL ISSUE

Kahramanmaras and Hatay earthquake

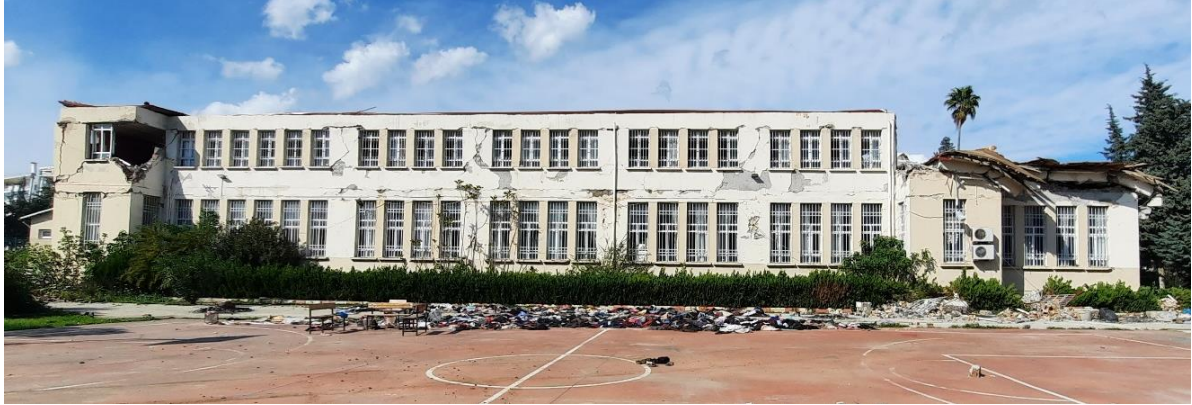
Şekil 8. Yıkılmayan birimdeki kısa kolon durumundaki düşey hatıllardaki hasarlar

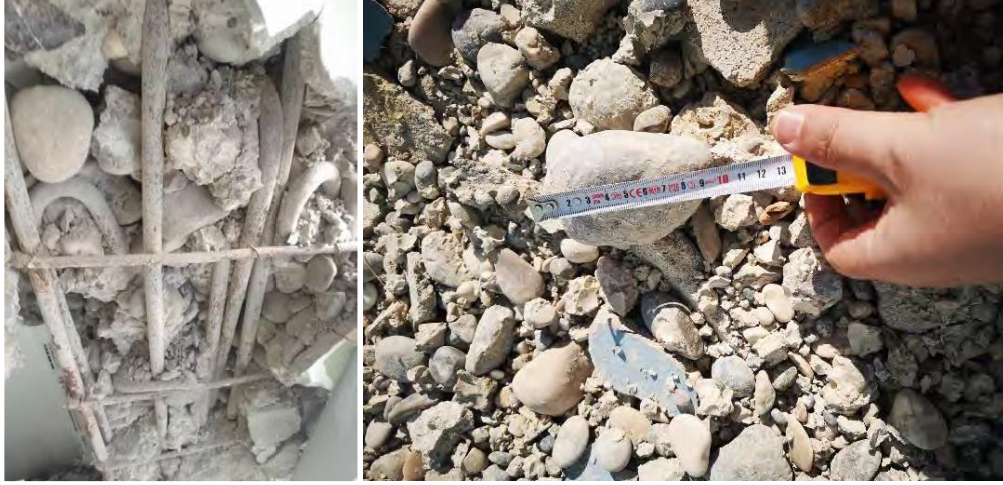
Şekil 7. 6 Şubat 2023 Maraş depremlerinde düşük beton kalitesinden kaynaklı meydana gelen hasarlar (Düzce Üniversitesi ve diğerleri, 2023, s.71)

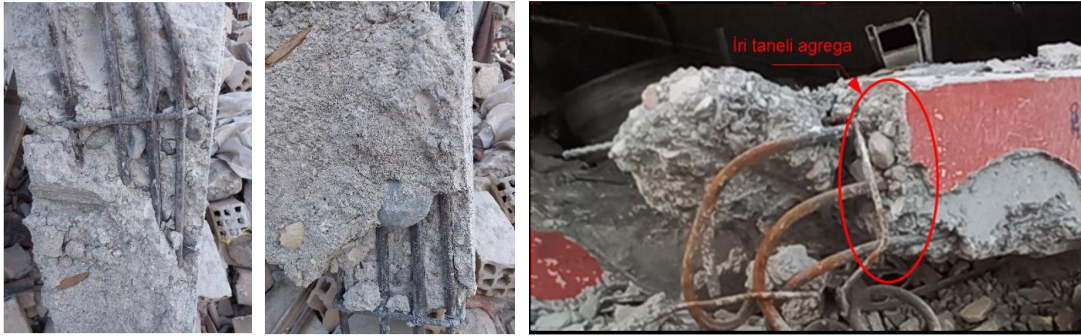
Şekil 8. Kahramanmaraş ve Hatay’da göçen bina betonunda bulunan iri malzeme kaynaklı hasarlar (MSKÜ, 2023, s.56)
