**DEPREM
ARAŞTIRMA
"BÜLTENİ"**

Betonarme Perdelerin Tersinir Yükler Altında Davranışı [The Behavior of R/C Shear-Walls Subjected to Cyclic Loading]

13 Mart 1992 Erzincan Depreminin Yüzey Kırıkları, Artçı Sarsıntıları ve 17 Ekim 1989 Loma Prieta Depremi ile Karşılaştırılması [Comparison of the Surface Cracks of the Erzincan Earthquake of March 13, 1992 and Its Aftershocks with the Loma Prieta Earthquake of October 17, 1989]

Kuzey Anadolu Fay Zonunun Batı Kesiminde Taşkesti-Çayköy (Bolu-Adapazarı) Arasında Trench (Hendek) Çalışmaları [Trench Studies Between Taşkesti-Çayköy (Bolu-Adapazarı) in the Western Section of the North Anatolian Fault Zone]

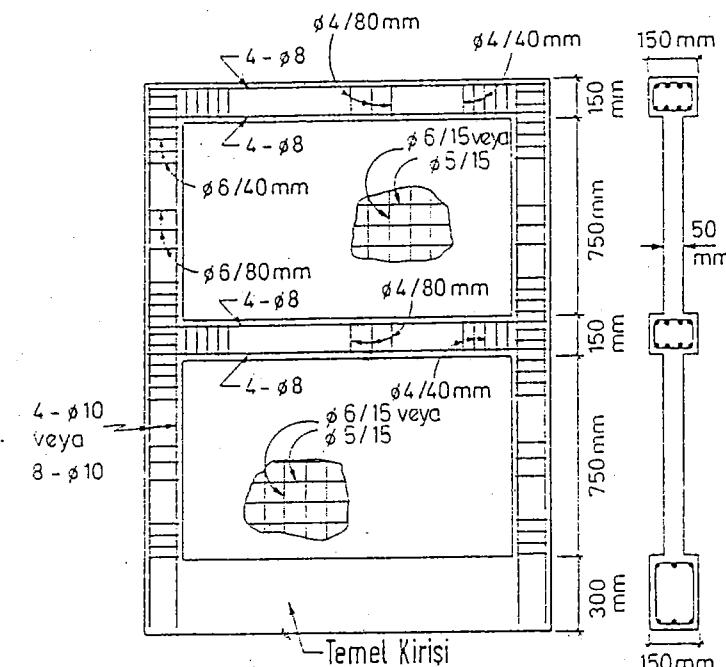
Şekil 1. Modellerde Geometri ve Donatı Detayları

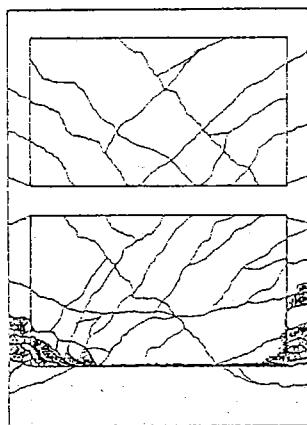
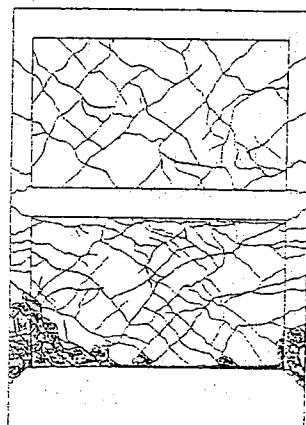
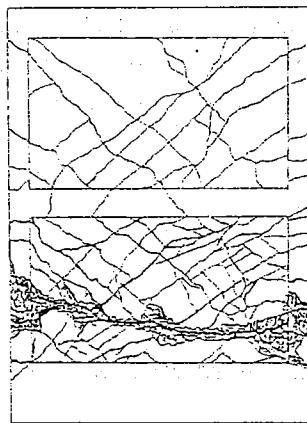
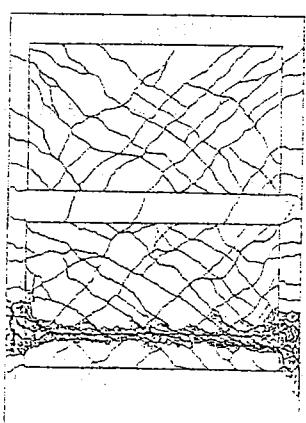
Şekil 2. Modellerin Çatlama Biçimlenışı ve Göçme Şekilleri

Bütün modellerde ilk çatlak alt kat kenar elemanlarında eğilme çatlağı oiarak gözlenmiştir. İlerleyen yük adımlarında yanal yük seviyesi arttıkça eğik kesme çatlakları önce alt katlarda ve yaklaşık diagonal doğrultuda gelişme göstermiştir. Daha sonraki yük aşamalarında yük ve tekrar sayısı arttıkça üst kat panellerinde de eğik kesme çatlaklarının geliştiği, bu çatlakların alt ve üst kat kenar elemanlarında devam ettikleri belirlenmiştir. Deney süresince panel ve kenar elemanlarında gelişen iki yöndeki çatlaklar modellerin yanal rıjiliklerini önemli ölçülerde azaltmışlardır.

Modellerde iki farklı göçme şekli gözlenmiştir. Model 1 ve 2 temel kirişi üzerinde kayarak göçerken, Model 3 ve 4 temel kirişinden yaklaşık $h/3$ (h , kat yüksekliği) mesafede alt kat paneli kesilerek göçmüştür. Model 3 ve 4 de, kenar elemanlarının eğilme kapasitelerinin diğer modellere göre yaklaşık iki katı oluşu ve eksenei yükün 4 nolu deney elemanın moment kapasitesini artırması dolayısıyla önce panel donatısı akarak göçmeye ulaşmıştır. Modellerin çatlama ve göçme biçimlenişleri Şekil 2 de verilmiştir.

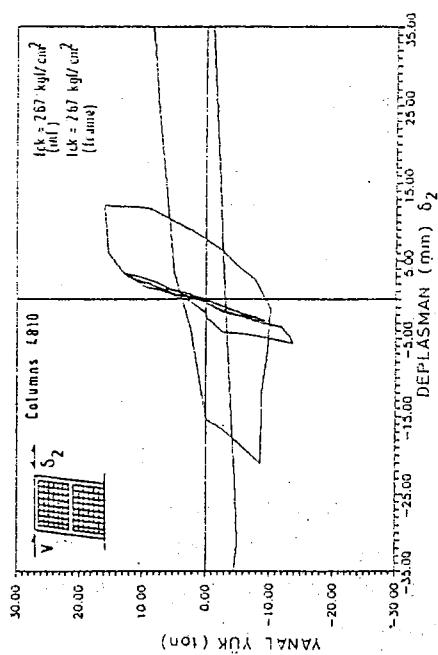
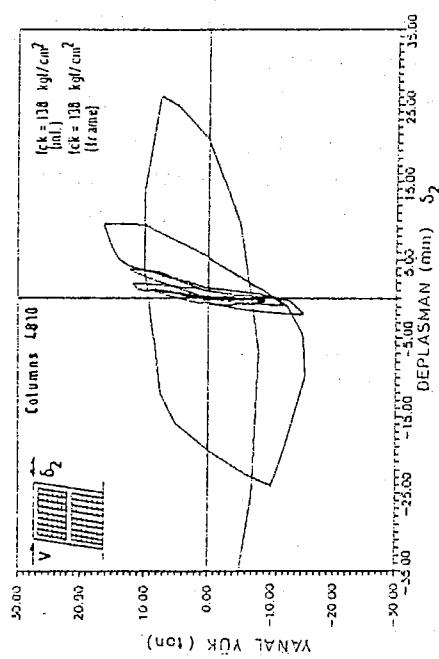
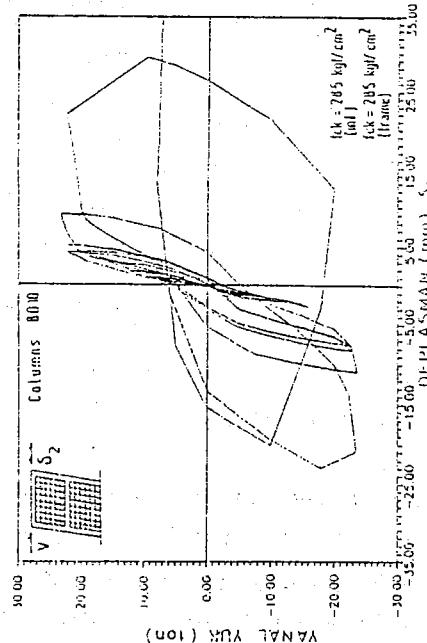
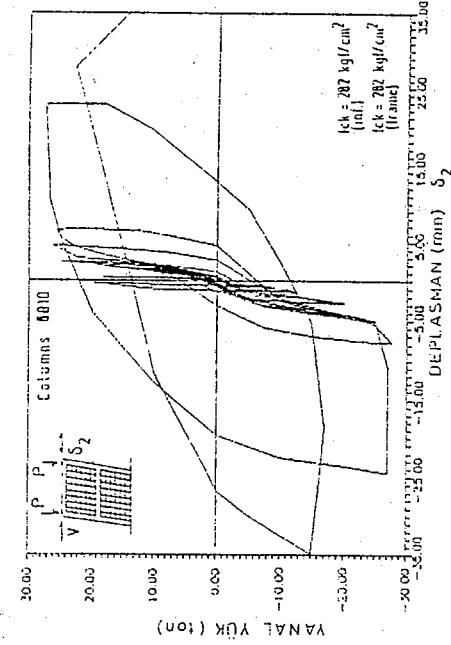
Şekil 3. Modellerde Yük-Deplasman Eğrileri

Deneyler sırasında modellerden ölçülen yanal yük-deplasman eğrileri Şekil 3 de verilmiştir. Deplasmanlar yükün tatbik edildiği üst kat yanal deplasmanlarıdır. Yanal yük-deplasman eğrileri bütün modellerde kapasiteye kadar yaklaşık doğrusal elastik davranış göstermişlerdir. Taşıma kapasitesine ulaşan modellerde yanal deplasmanlar aniden büyümüşlerdir. İlerleyen yük adımlarında dayanımlar azalırken panel ve kenar elemanlarının donatılarının akması sonucu modeller yük taşıyamaz hale gelmiştir. Bu durumda modeller yatay bir düzlem üzerinde kesilerek kaymışlardır.

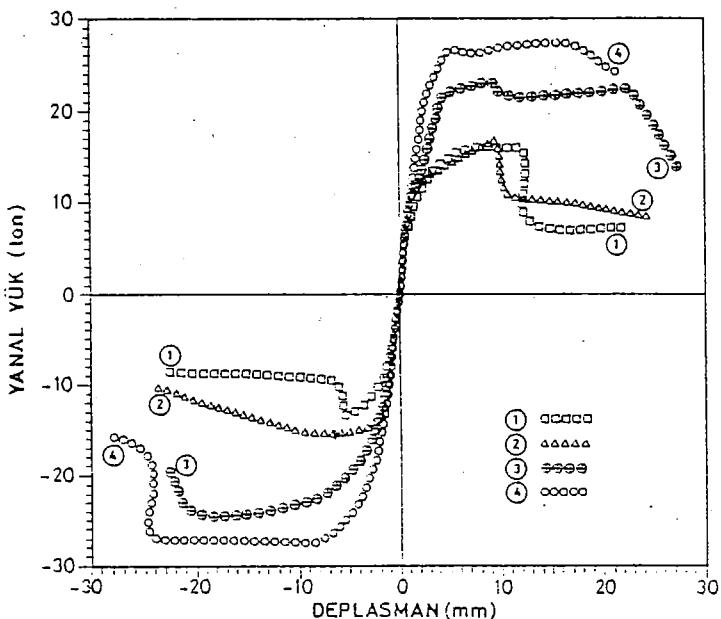
Şekil 4. Zarf Eğrileri

Histeretik eğrilerin ileri ve geri yükleme durumlarında her bir yük dönüşümündeki tepe noktaları birleştirilerek elde edilen zarf eğrileri Şekil 4 de verilmiştir. Zarf eğrileri deney değişkenlerinin etkilerini belirgin bir şekilde göstermektedir. Model 1 ve 2 benzer genel davranış gösterirken, Model 3 ve 4 ün davranışında önemli farklılıklar gözlemlenmiştir. Dayanım, 1 ve 2 nolu modellerde kapasiteye eriştiğinden sonra hızla düşerken, 3 ve 4 no lu modellerde dayanımın devamlılığı dikkat çekicidir. Eksenel yüklü deney elemanı (Model 4) ileri ve geri yükleme durumlarında en büyük dayanım zarfına sahiptir.

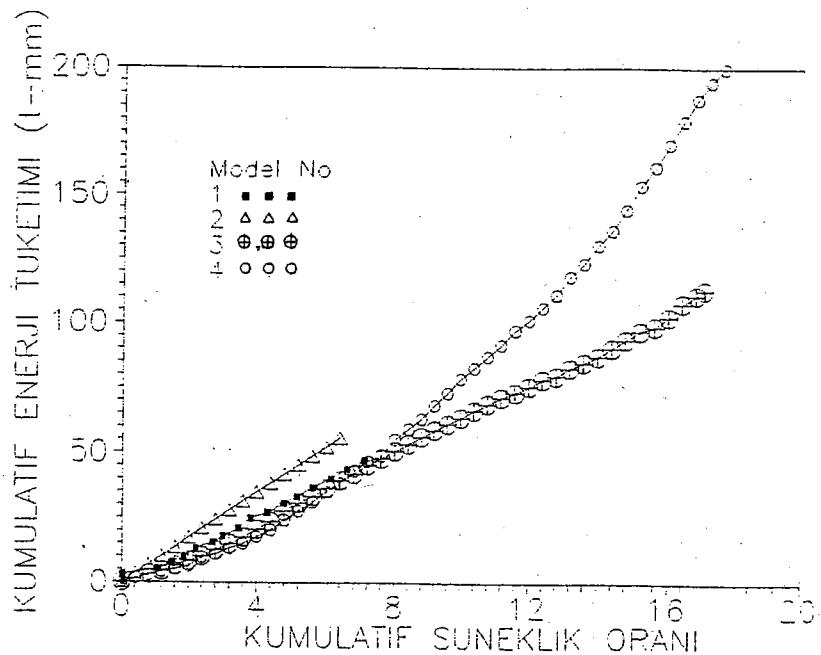
Şekil 5. Modellerin Enerji Tüketimleri

Modellerin enerji tüketimi her bir yük çevriminde yük-deplasman eğrilerinin içinde kalan alanların hesaplanması ile belirlenebilmektedir. Enerji tüketimi deney elemanlarının yük geçişine sıkı sıkıya bağlı olduğundan kümülatif oranları ifadesi daha anlamlı olmaktadır. Modellerin enerji tüketimleri, yanal deplasmanlarının bir fonksiyonu olarak Şekil-5 de verilmiştir. Model 1 ve 2 enerji tüketimi bakımından da benzer karakteristikler göstermektedirler. 3 ve 4 nolu modeller kümülatif şüneklik oranının 8.00 değerine kadar yaklaşık aynı miktar enerjiyi tüketmişlerdir. Ancak bu

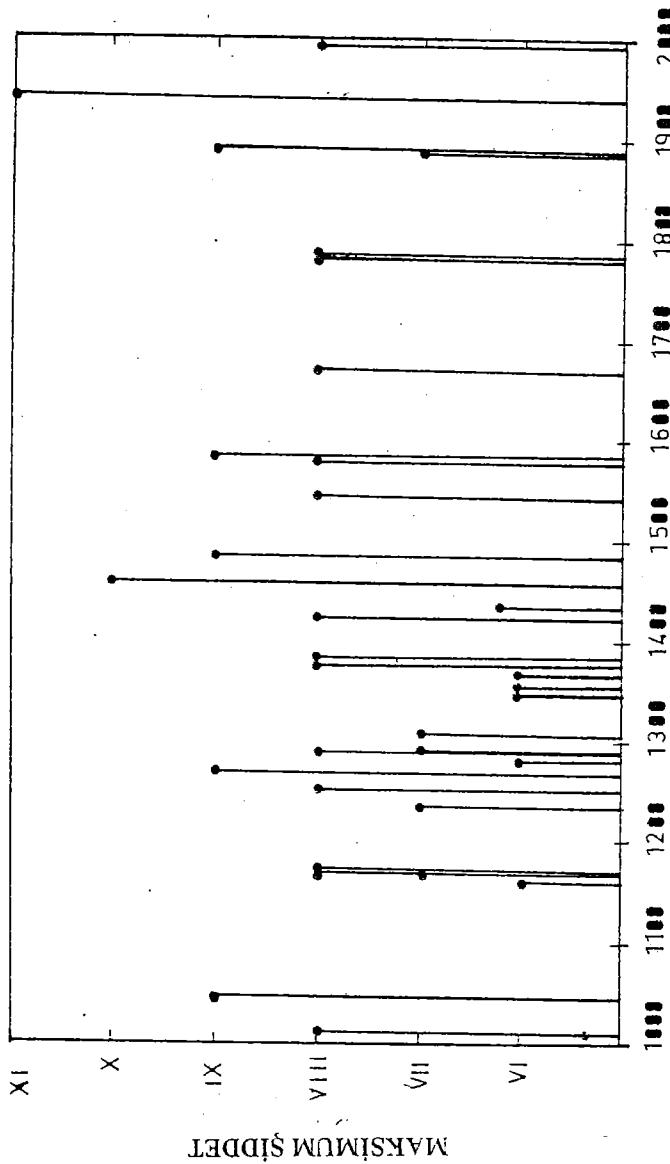
Şekil 3. 1 000-2 000 yılları arasında Erzincan'da oluşmuş tarihsel depremlerin şiddeti dağılımları.

38.68-40.84 K ile 37.50-41.54 D koordinatları arasında kalan Erzincan ve civarında 995-1890 yılları arasında ağır hasarlara neden olan şiddetleri I=VI-X arasında değişen 35 deprem meydana gelmiştir (Tablo-1). Şekil 3 bu depremlerin zaman ve şiddete dağılımlarını göstermektedir. 995-1890 dönemi esnasında (yaklaşık 1 000 yıl) 26 Aralık 1939 depremine ($M=7.9$) benzer büyüklükte, şiddetleri I=IX-X arasında değişen 6 deprem, 13 Mart 1992 depremine ($M=6.8$) benzer I=VIII şiddetinde 13 deprem ve şiddetleri I=VI-VII arasında değişen 16 deprem olmuştur.

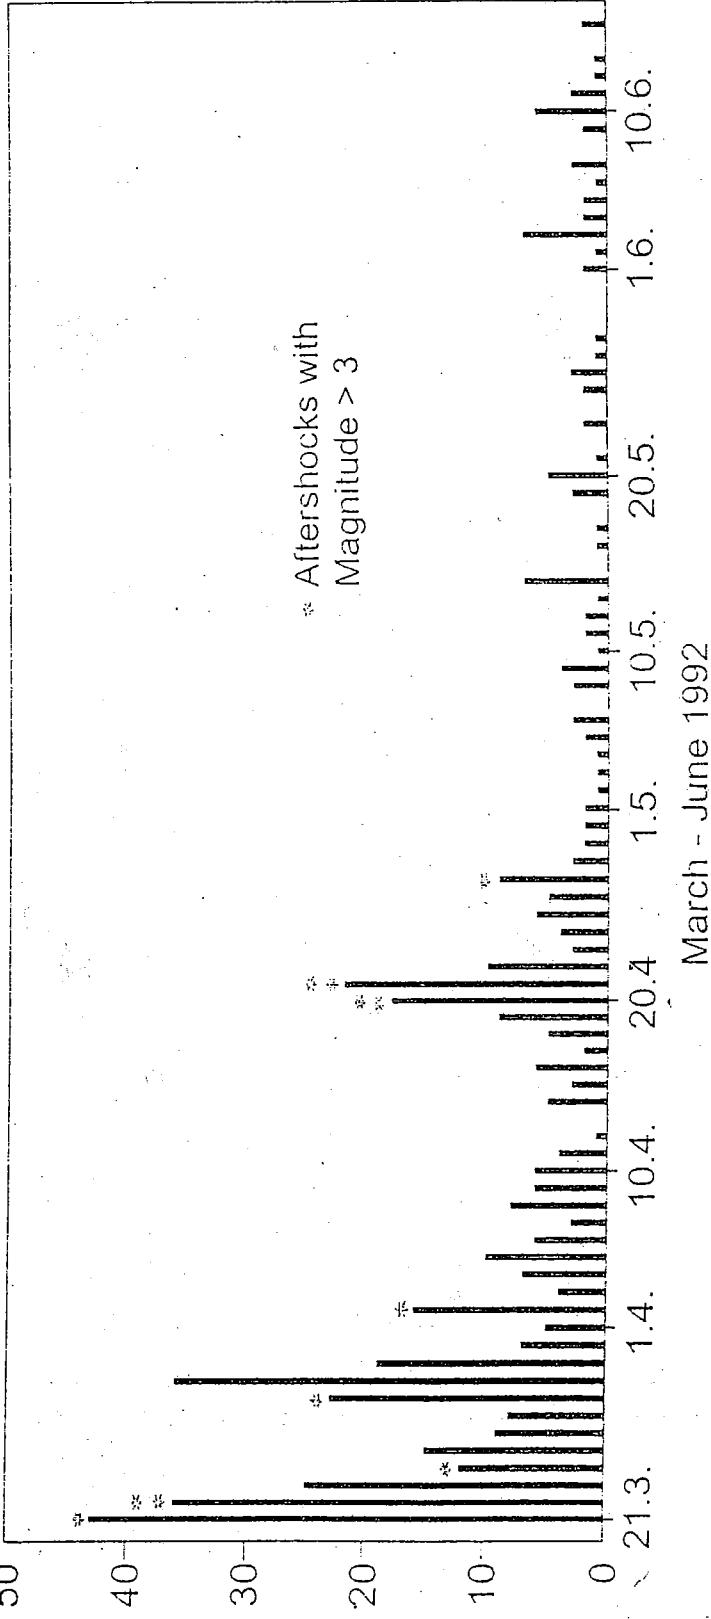
Şekil 6. 21.3-10.6 1992 günleri arasında orta olusumuz artçı sarsıntıların zamanına göre dağılımları. Yıldızlar: magnitüd 3.0 dan büyük depremleri göstermektedir.

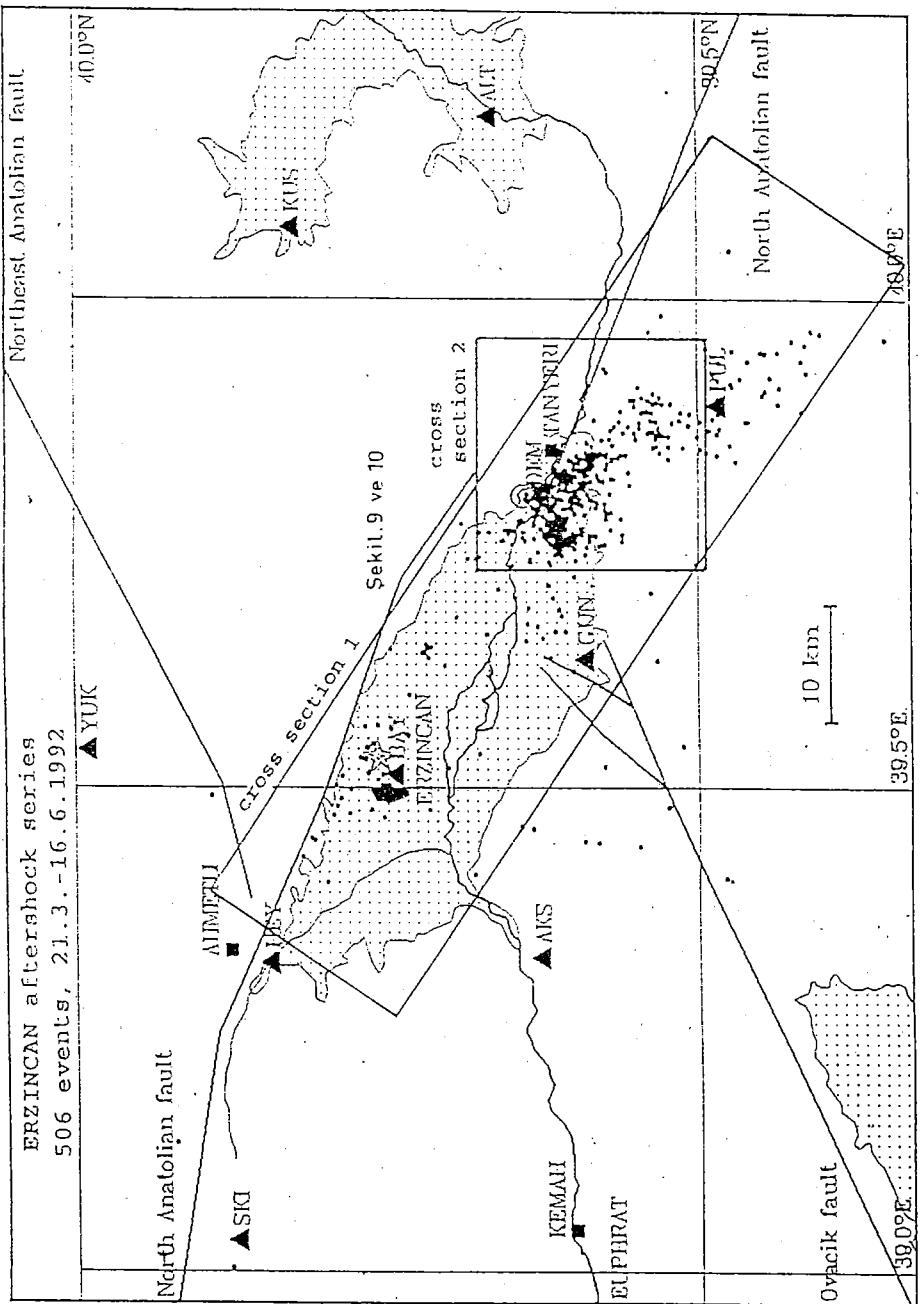
Şekil 8. 13 ve 15 Mart 1992 depremlerinin arası sarsıntılarının epizentrları ve arası sarsıntıların epizentrları. Yıldız: 13.03.1992 depremi, açık daire: 15.03.1992 depremi.

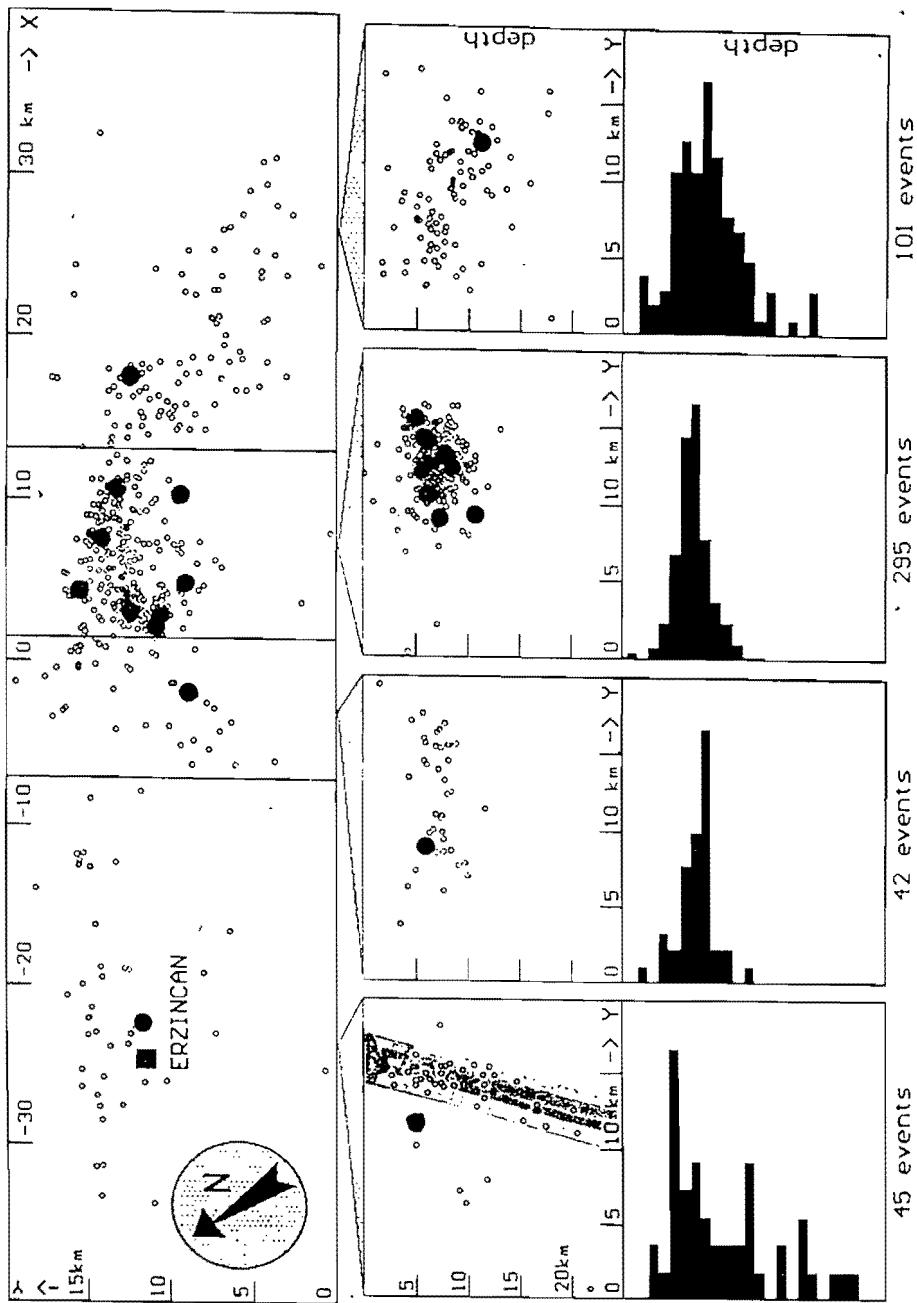
Şekil 9. Erzincan havzasından geçen Kuzey Anadolu fayına dik kesitler boyunca artı sarsıntıların derinlik dağılımları.
(Şekil 9, Şekil 8 de cross section 1 olarak gösterilen büyük dikdörtgen bölgesi kapsamaktadır.) Sekil de bu bölige 4 ayrı kesitte incelemiş ve artçı sarsıntıların sayısını ile ilişkileri gösterilmiştir.

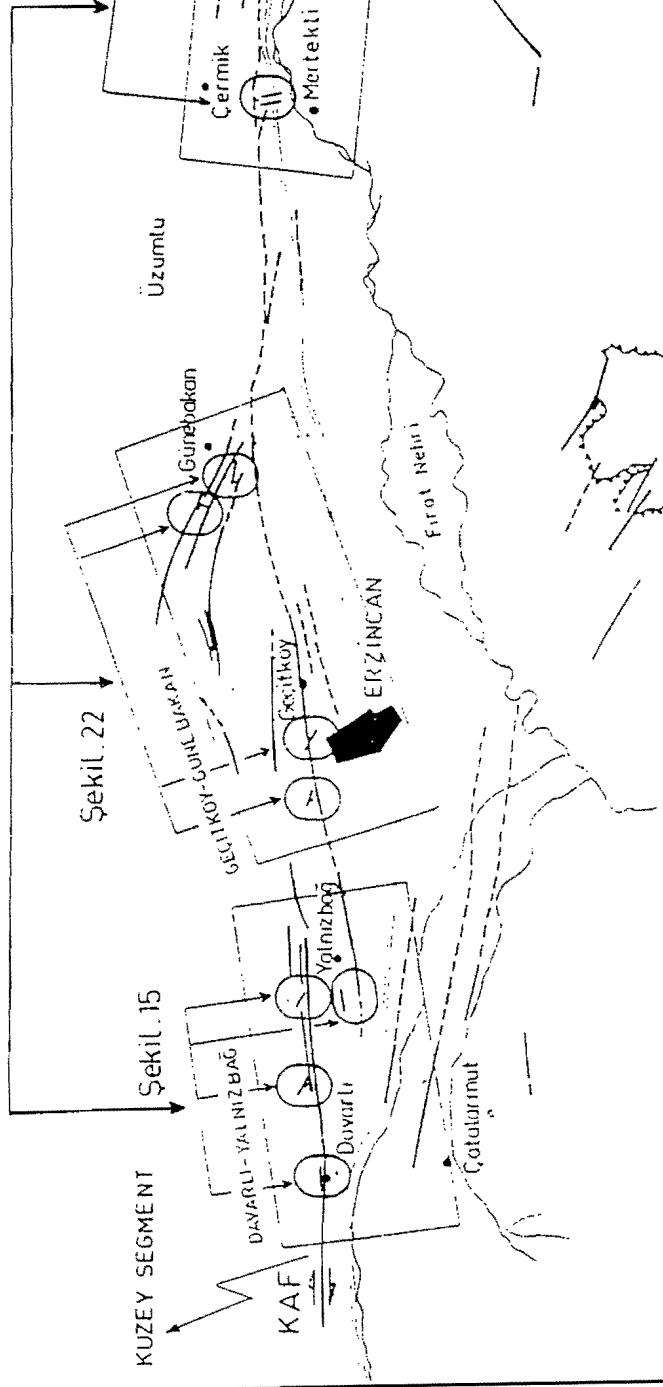
Şekil 14. 13 Mart 1992 depreminin yüzey kırıklarının gözlemlendiği yerler.
Yüzey kırıklarının gözlemlendiği yerler fay boyunca 3 ayrı bölgede
incedenmiştir. Ellipster içeriindeki kısa kırıklar, 13.03.1992 depreminin
yüzey kırıklarını göstermektedir.

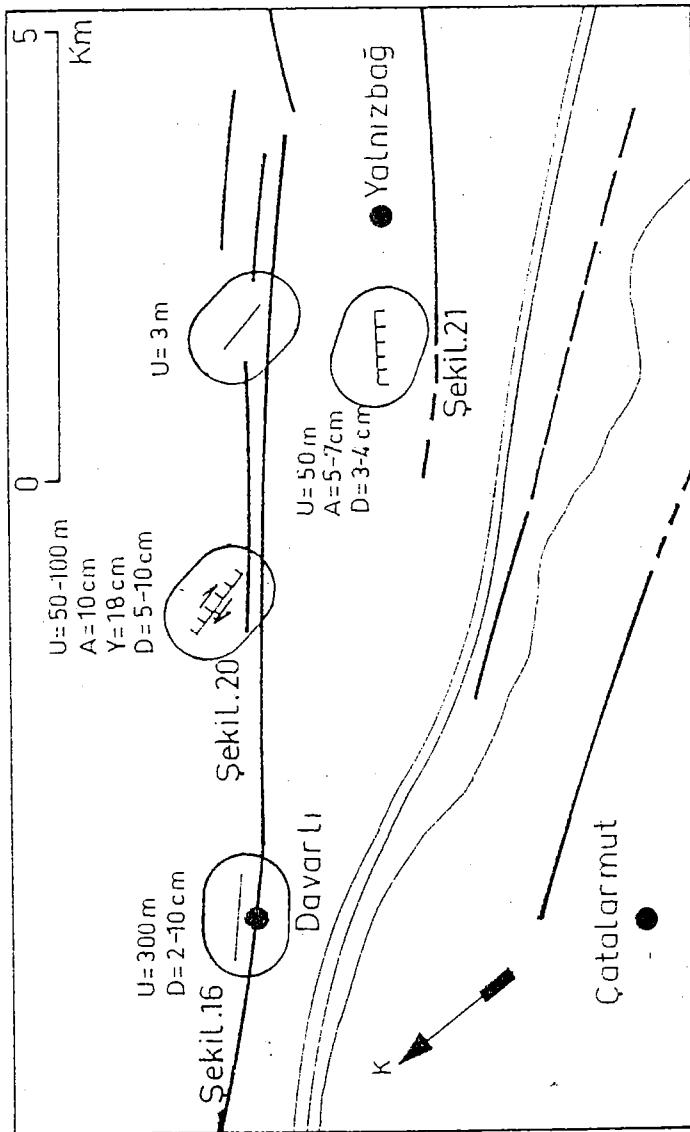
Şekil 15. Davarlı-Yalnızbağ köyleri arasında meydana gelmiş yüzey kırıkları.
 U:yüzey kırığının uzunluğu, A:kırığın genişliği, Y:yatay atum miktarı
 D:dikey atum miktarı.

1-Deprem. Davarlı ile Yalnızbağ köylerinde oldukça etkili olmuş, birçok can kaybına ve büyük hasarıra neden olmuştur. Davarlı köyünün hemen kuzeydoğusundan güneybatısına, bir fay vadisi içerisinde doğru uzanan 320 derece yönelimi, yaklaşık 300 m uzunlukta kar örtüsünü de kesen ve ana fayın doğrultusuna hemen hemen paralel olan kademeli kırıklar gözlenmiştir (Şekil 16). Kırık üzerinde 2cm ile 10 cm arasında değişen ve küçük bindirme bileşenleri gösteren düşey atımlar ölçülülmüştür. Ancak, herhangi bir yatay atım gelişmemiştir. Kırık, Pliyo-Kuvaterner yaşı gevşek tutturulmuş akarsu tozuları içerisinde pozitif bir çiçek yapısı meydana getirmiştir birkaç tane birbirine paralel paleosismik izler taşıyan fay vadisi içerisinde küçük ölçekte heyelenler oluşturarak kaybolmaktadır (Şekil 17).

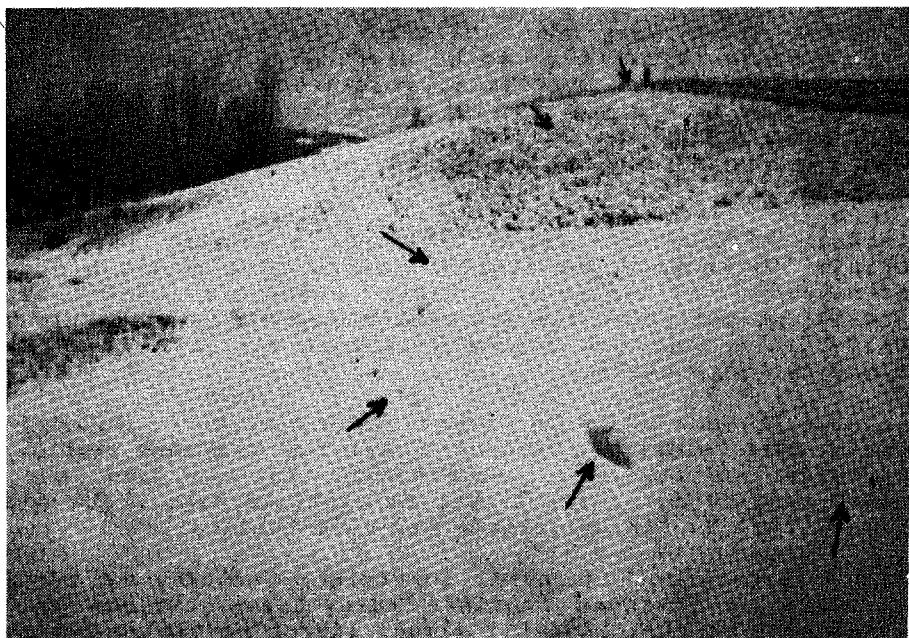
Sekil 16. Davarlı köyü civarında gelişmiş yüzey kırığı
(Batıya doğru bakış)

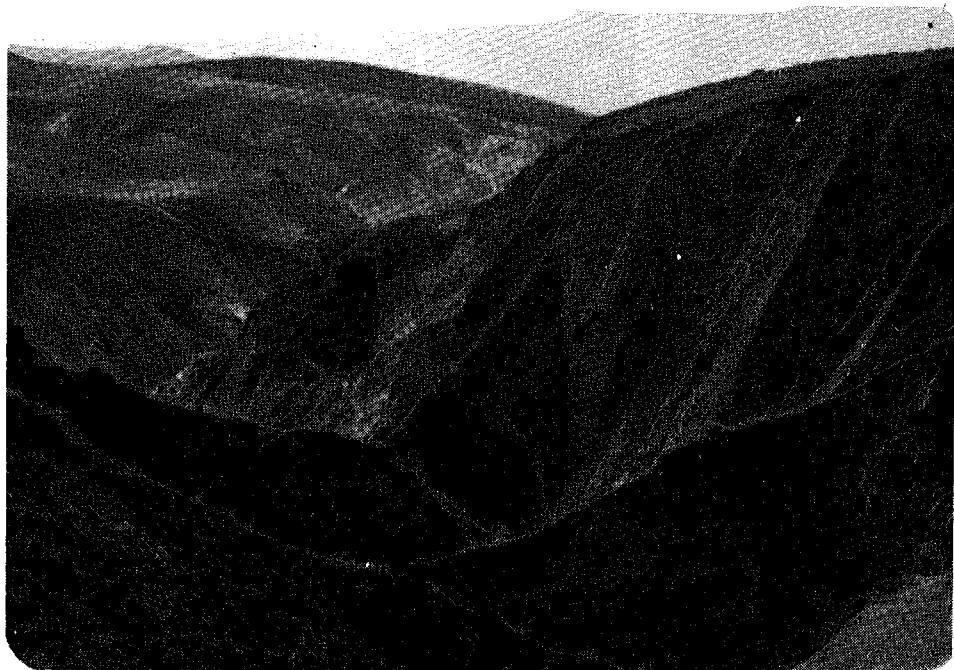
Sekil 17. Davarlı köyünün nemen doğusunda bir fay vadisi
icerisinde paleosismik izler (GD'ya bakış).

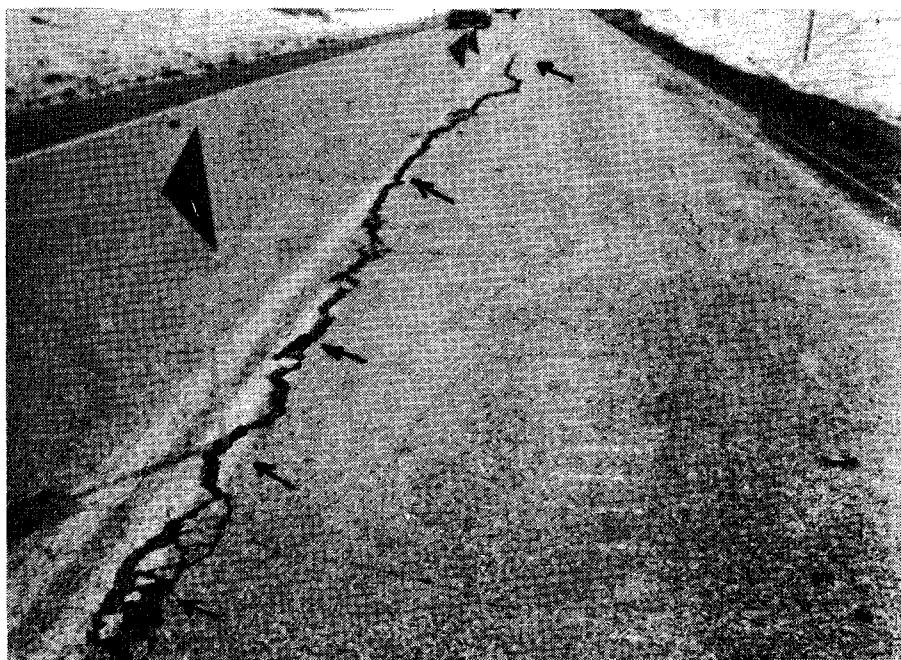
Sekil 19. Erzincan havzasına batı yönünden giristeki Sivas-Erzincan Karayolu'nun üzerinde gelişmiş oturma kırıkları. (D'ya bakış)

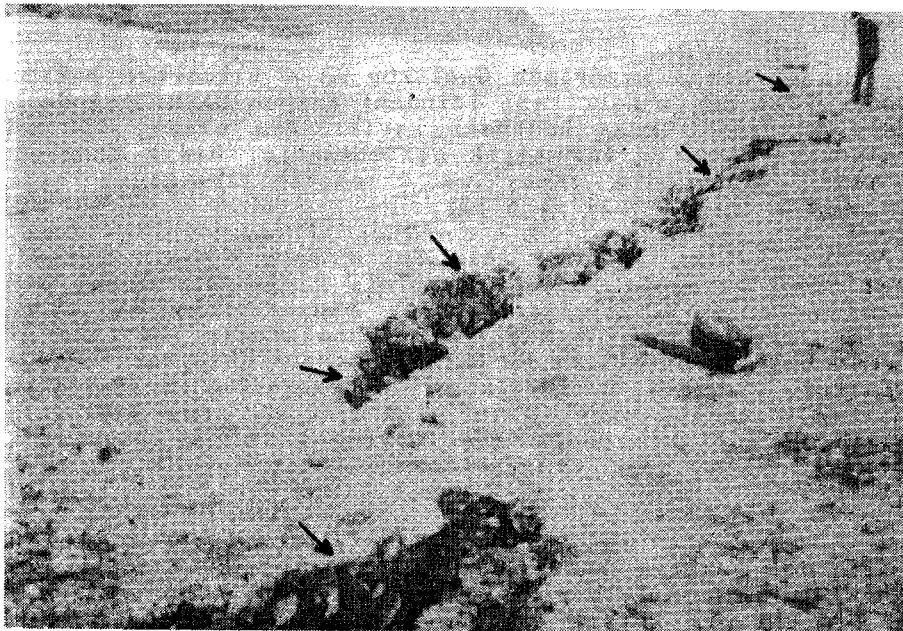
Sekil 20. Erzincan-Gümüşhane yol kavşagının 9 300 metre ilerisinde asfalt yolun kenarında olusmus kırıklar.
(KD'ya bakış)

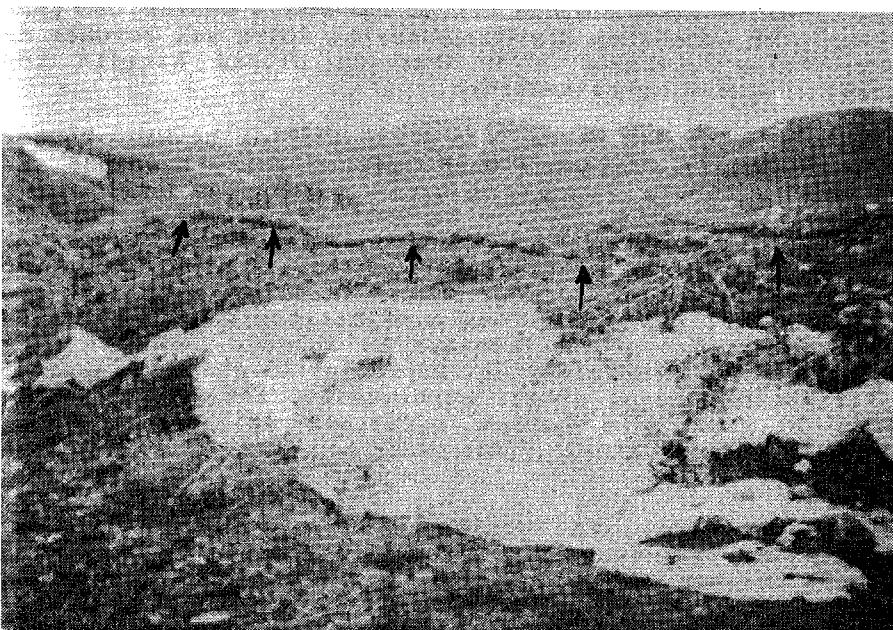
Sekil 21. Yainizbağ köyünün 100 metre batısında yamac yenilmesi şeklinde gelismis bir kırık.(K'ye bakış)

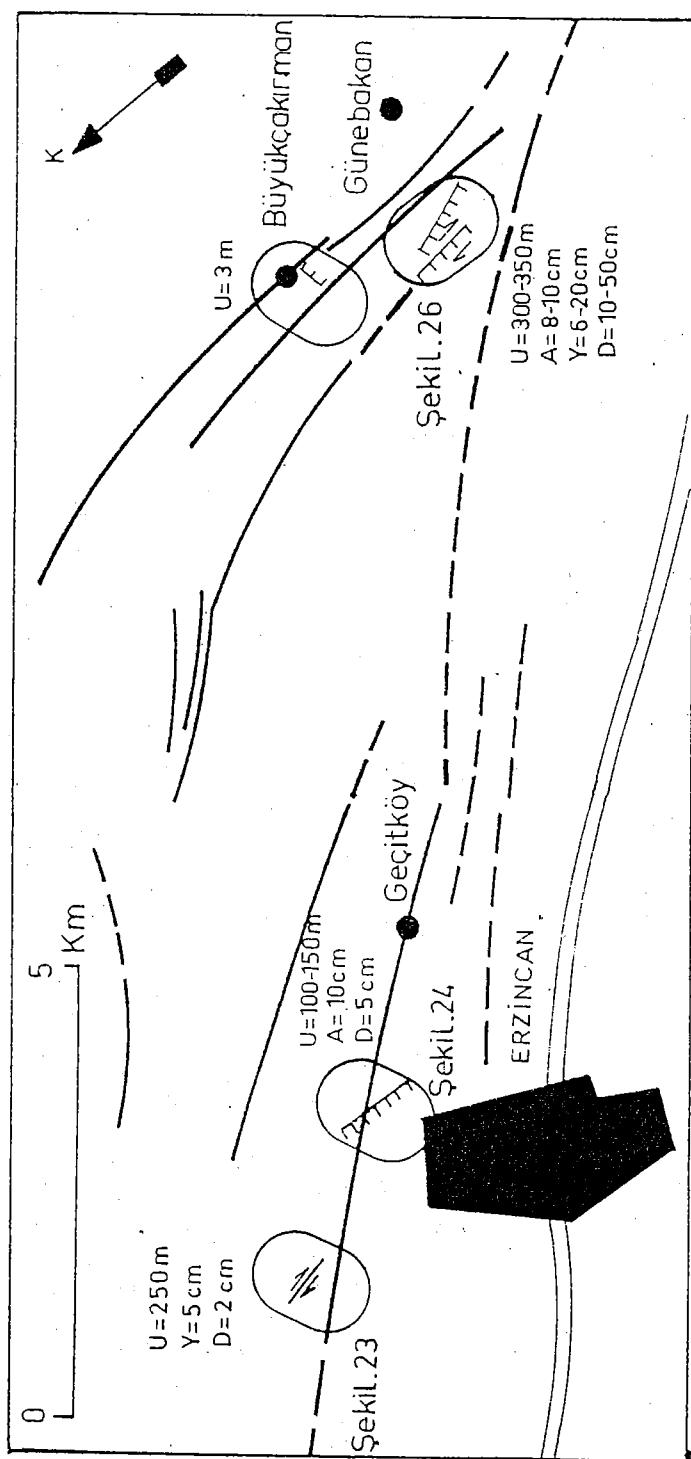
Şekil 22. Gecitköy-Günebakan köyleri arasında meydana getirilen yüzey kırıkları.

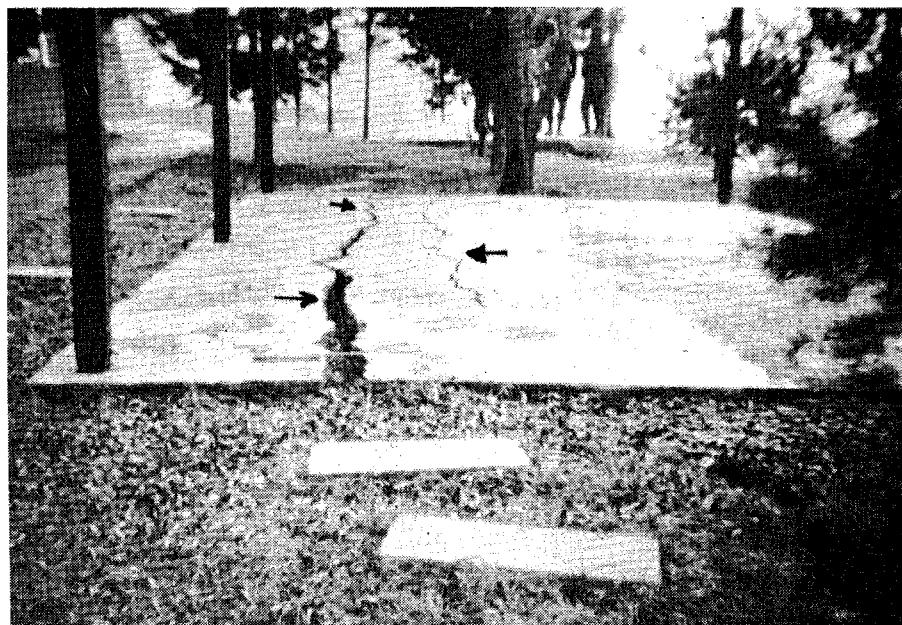
Sekil 24. Kırıklar tepenin güney yamaclarında betonarme bir yüzeyi kırın bir yüzey kırığı.(GD'ya bakış)

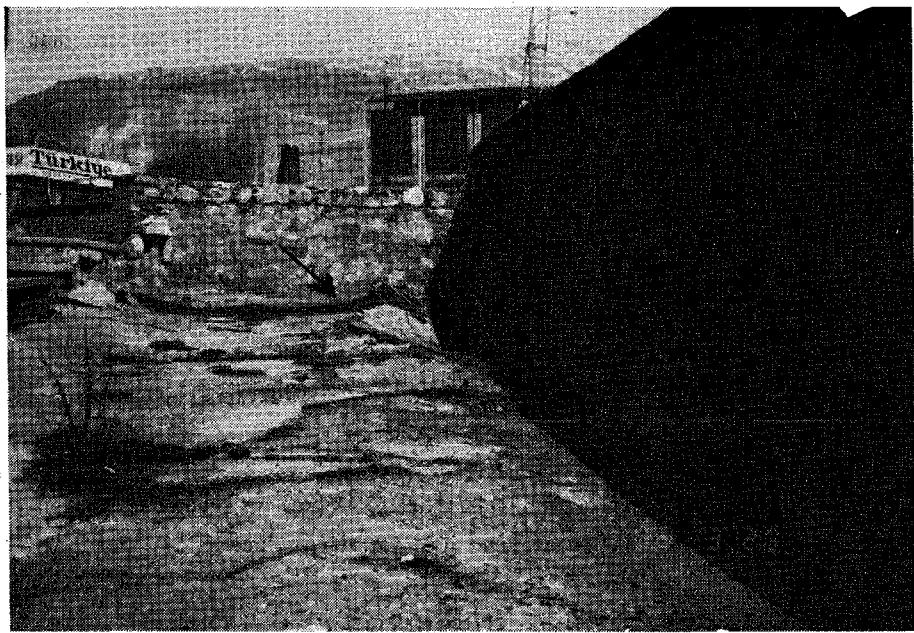
Sekil 25. Eksisu Maden Suyu İşletmesi yakınında bir havuz
kenarında sıkışma sonucu gelişmiş küçük bir basınc
sırtı şeklinde yükselimler. (KB'ya bakış)

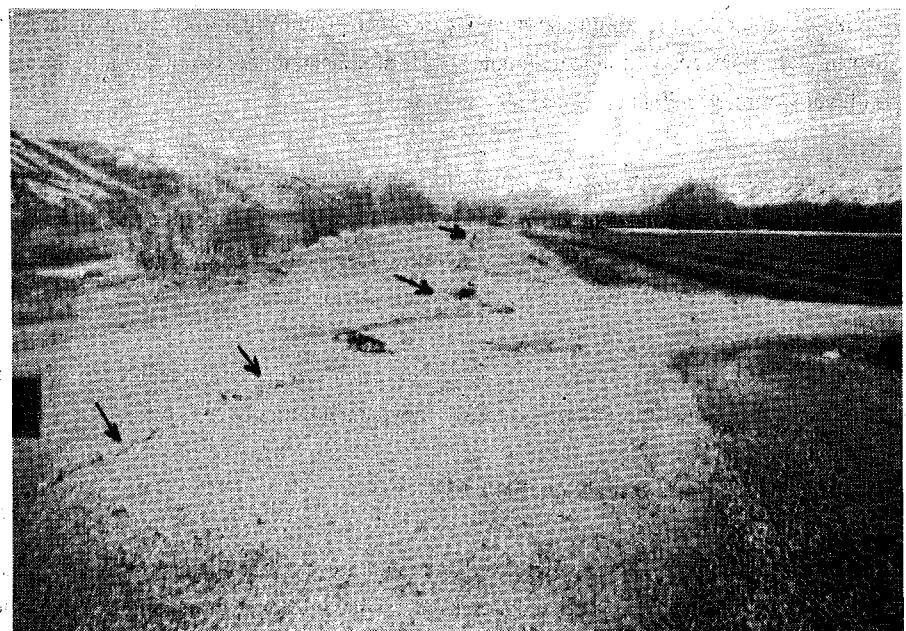
Sekil 26. Eksisu-Günebakan köyü arasında asfalt yol üzerinde
oluşmuş kademeli yüzey kırıkları. (D'ya bakış)

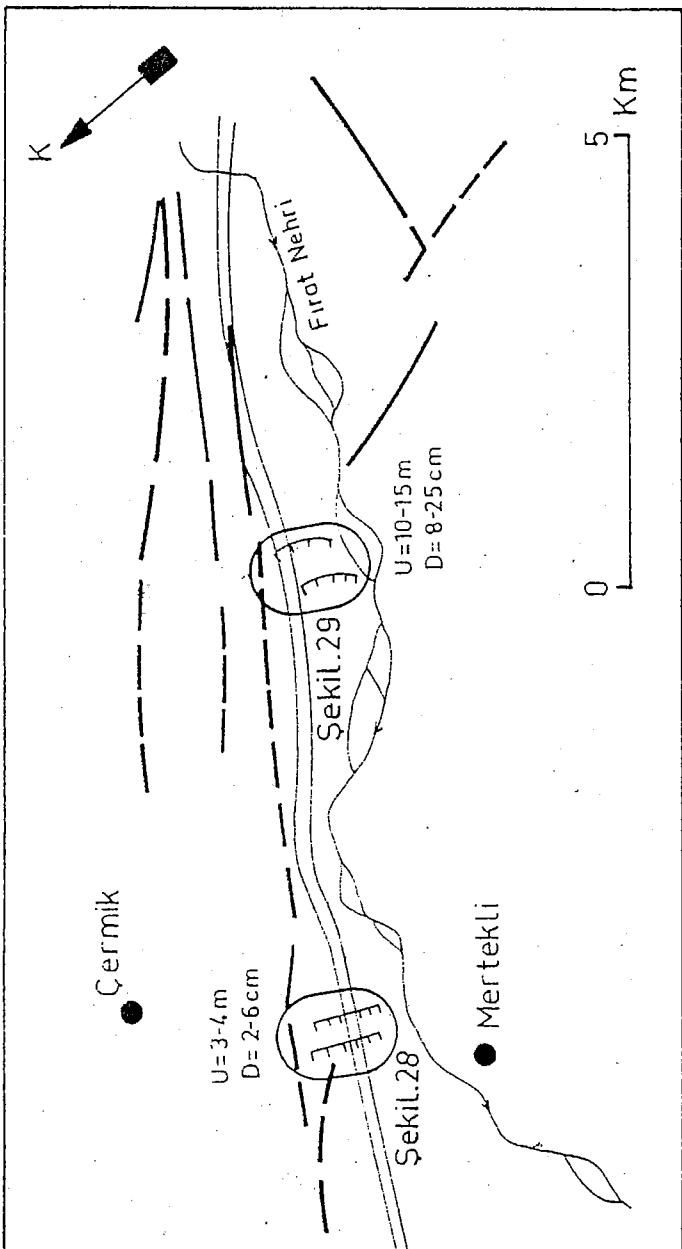
Sekil 27. Çermik-Tanyeri arasında meydana gelmiş yüzey kırıkları.

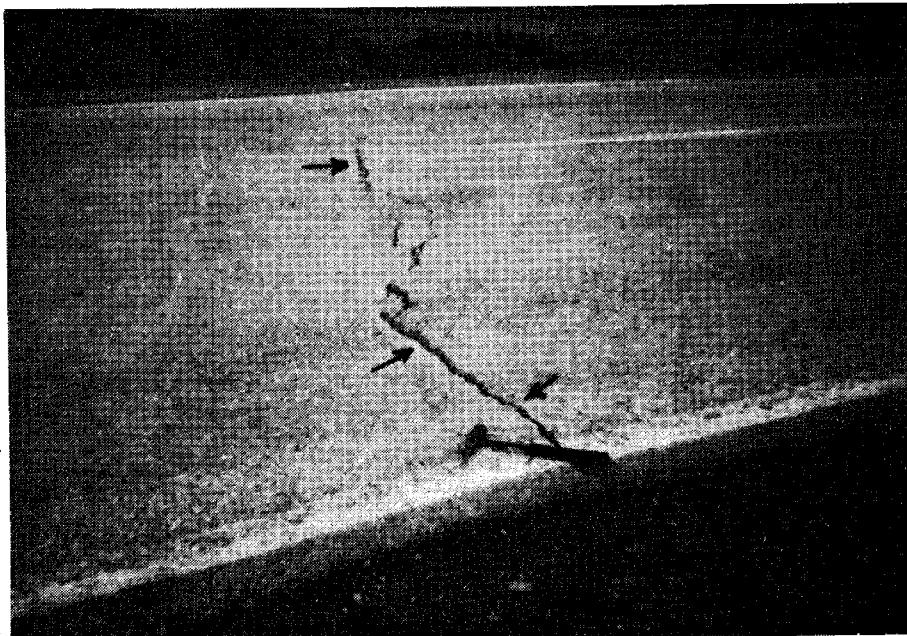
Sekil 28. Cermik yol ayriminin 50 metre doğusunda Erzincan-
Erzurum Karayolu Üzerinde asfalt yolu kesen bir kırık.
(KD'ya bakış)

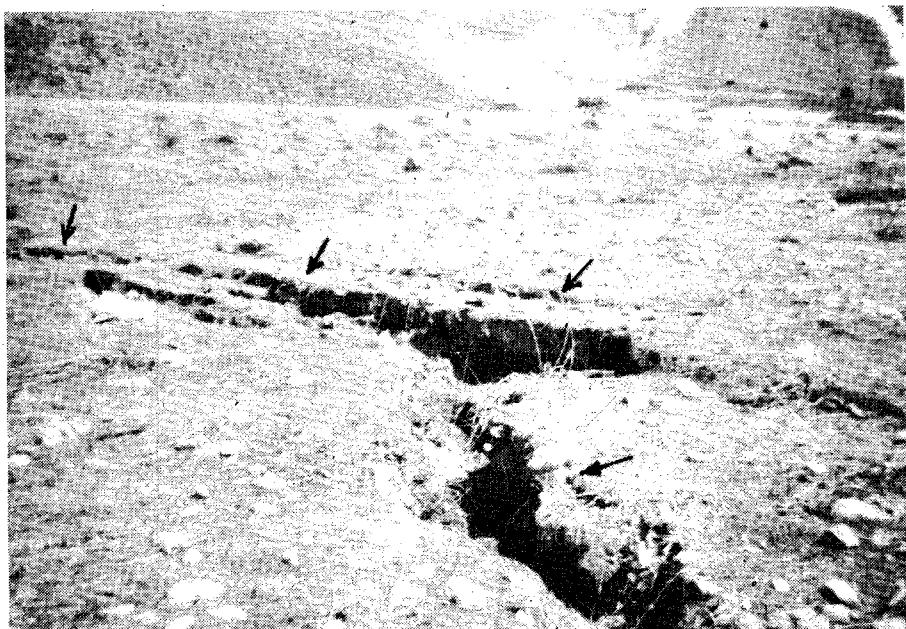
Sekil 29 a. Erzincan-Uzungöl yol ayriminin 9 km doğusunda
normal bileşenli kırıklar. (D'ya bakış)

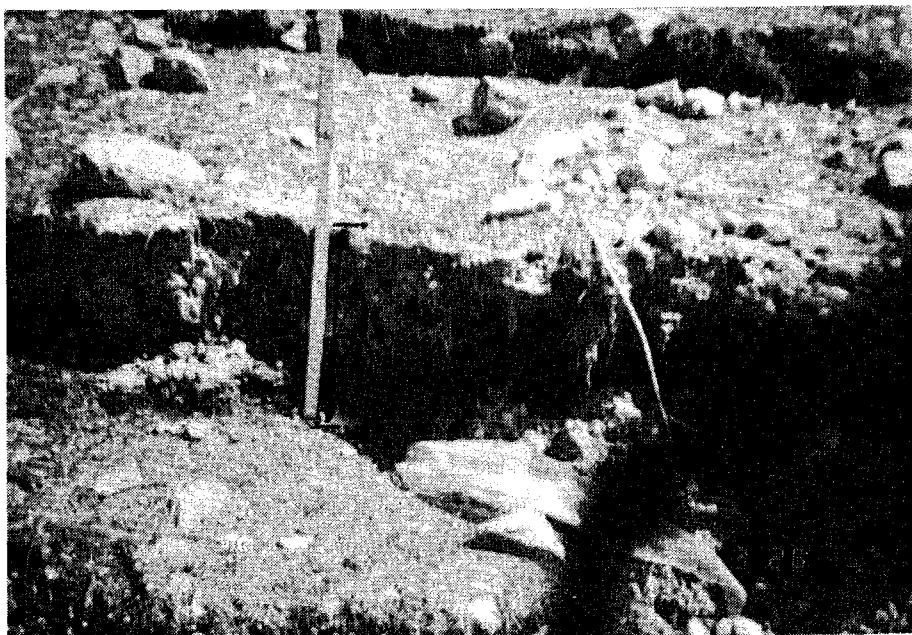
Sekil 29 b. Aynı kırık üzerinde gelişmiş 25 cm lik düşey atım

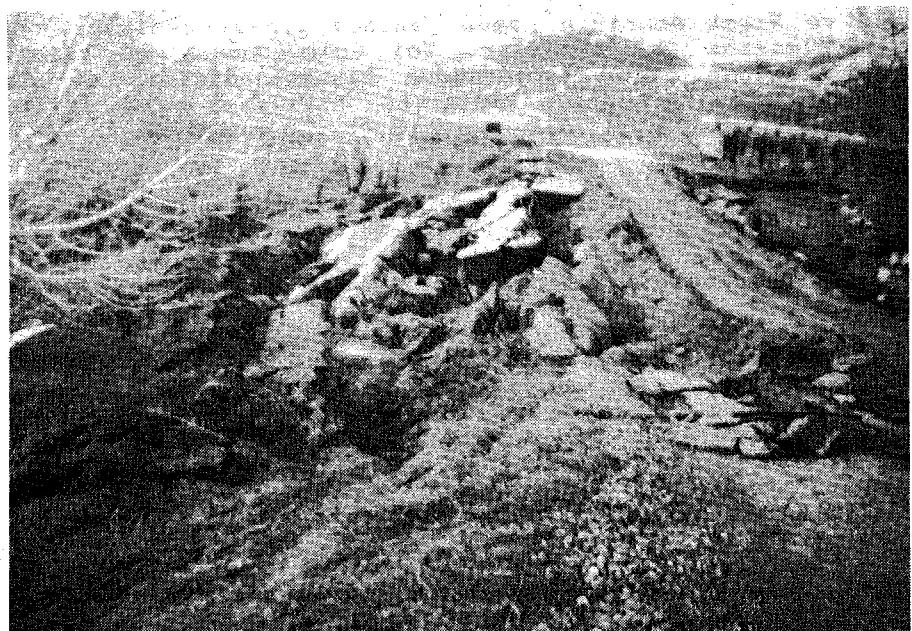
Sekil 30: Mertekli-Sıhlar köyüne giden yol üzerinde sivilasma nedeni ile oluşan çökmelər: (KB'ya bakış)

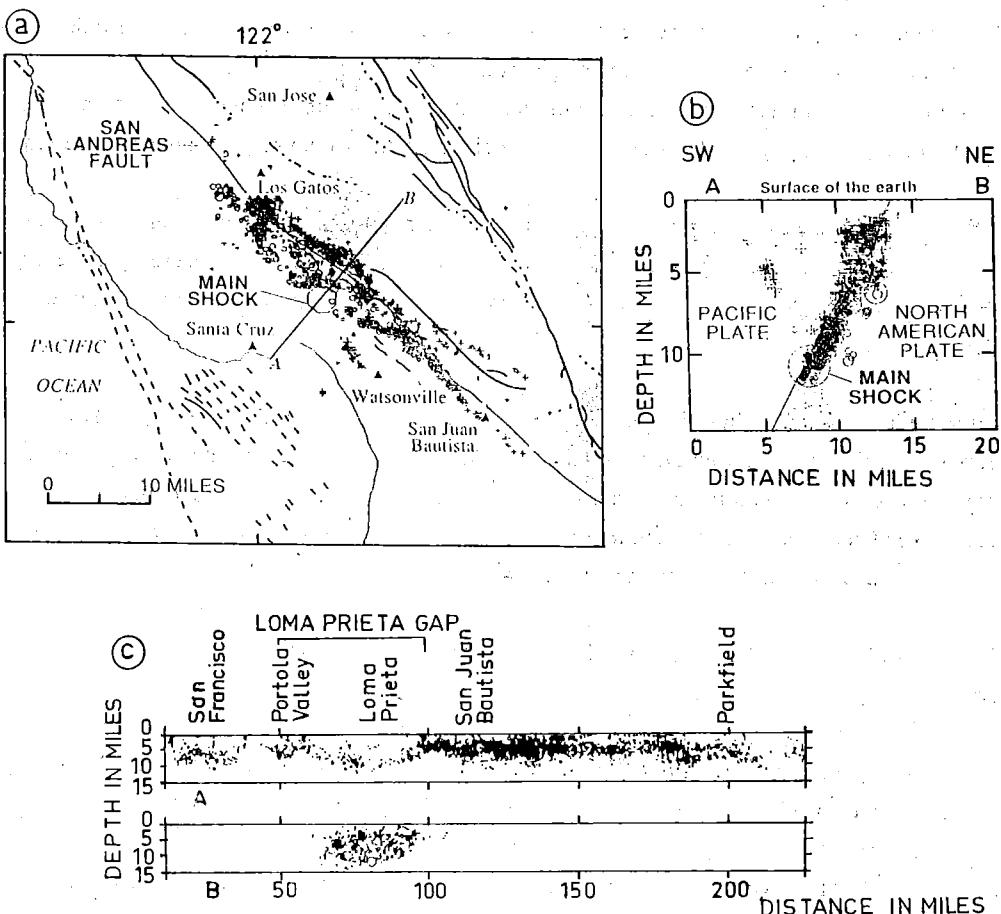
Şekil 31 a: 17 Ekim 1989 Loma Prieta depreminin ana şoku ile artçı sarsıntılarının episantılarının San Andreas fayı boyunca dağılımları. Sembollerin büyüklükleri artçı sarsıntıların magnitüdleri ile orantılıdır.
 b: Ana şok ve artçı sarsıntıların derinlik dağılımları.
 c: A, 17.10.1989 ana şokundan 20 yıl önce San Francisco-Parkfield arasında oluşmuş depremlerin yer-derinlik dağılımları.
 B, Loma Prieta sismik boşluğunu dolduran 17.10.1989 ana şoku ve artçı sarsıntılarının derinlik yer-derinlik dağılımları.

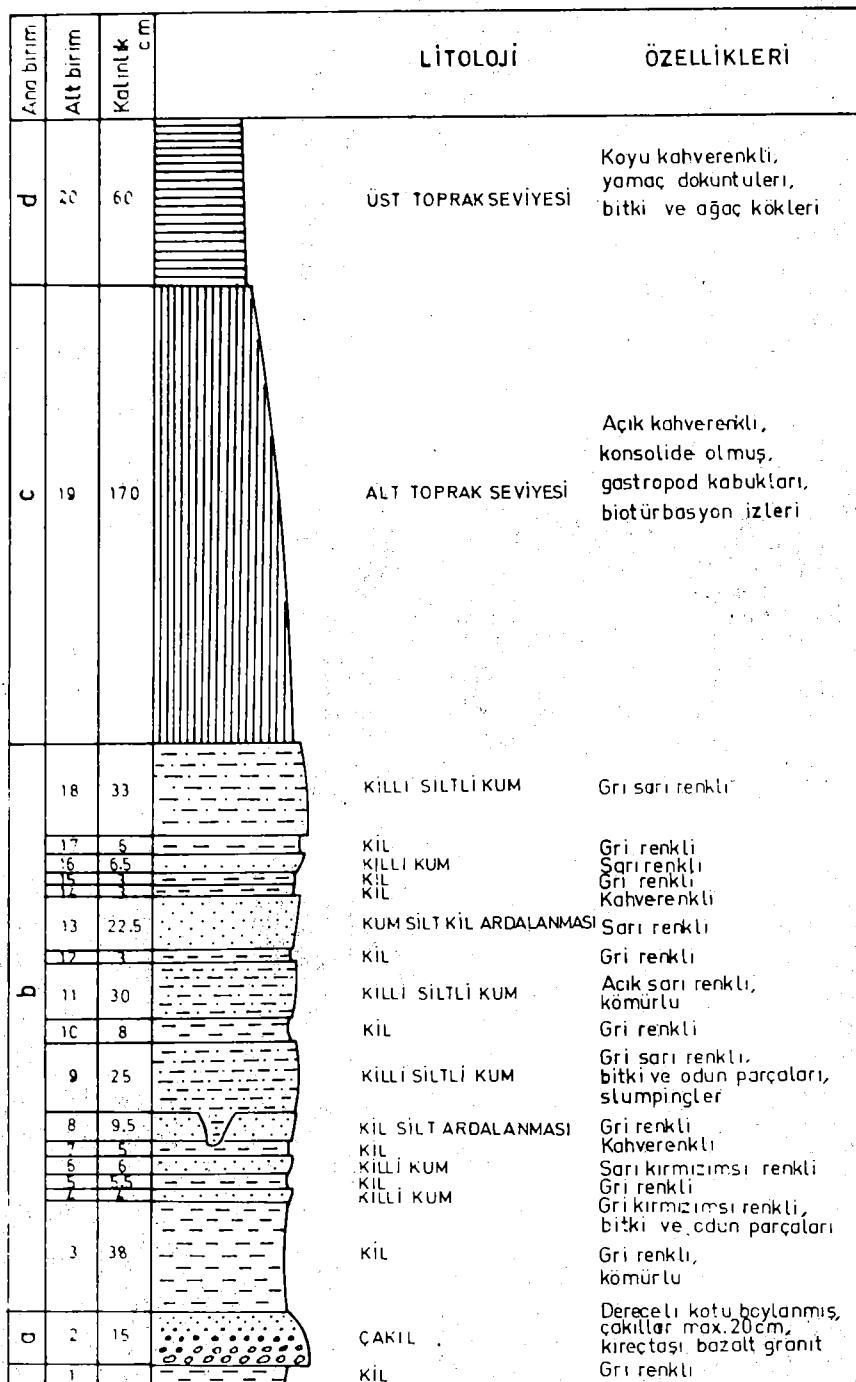
Şekil 13. Trenchin güney duvarının ölçülü stratigrafi kesiti. a, b, c ve d : ana birimler, 1,2,3,4,...: alt birimler.
