**DEPREM
ARAŞTIRMA
"BÜLTENİ"**

Betonarme Perdelerin Tersinir Yükler Altında Davranışı [The Behavior of R/C Shear-Walls Subjected to Cyclic Loading]

13 Mart 1992 Erzincan Depreminin Yüzey Kırıkları, Artçı Sarsıntıları ve 17 Ekim 1989 Loma Prieta Depremi ile Karşılaştırılması [Comparison of the Surface Cracks of the Erzincan Earthquake of March 13, 1992 and Its Aftershocks with the Loma Prieta Earthquake of October 17, 1989]

Kuzey Anadolu Fay Zonunun Batı Kesiminde Taşkesti-Çayköy (Bolu-Adapazarı) Arasında Trench (Hendek) Çalışmaları [Trench Studies Between Taşkesti-Çayköy (Bolu-Adapazarı) in the Western Section of the North Anatolian Fault Zone]

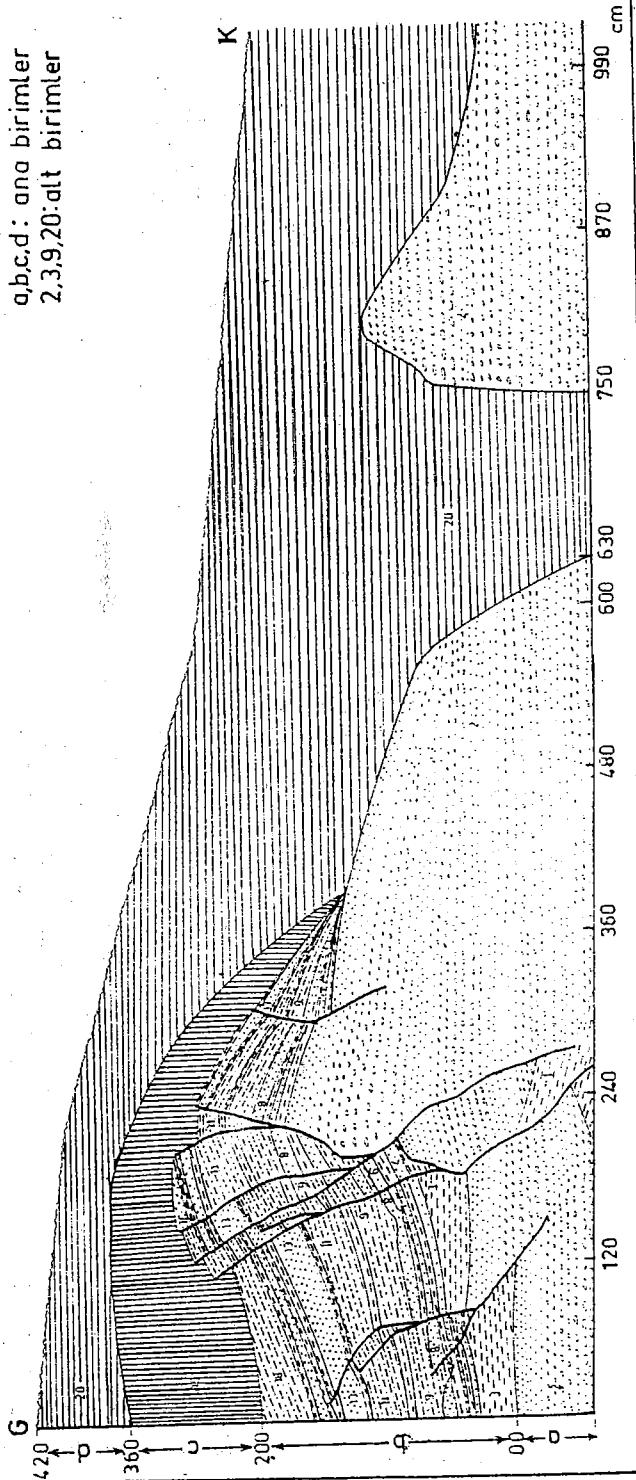
Şekil 17. Trençin batı duvarı. a,b,c ve d: ana birimler, 2,3,9,19... : alt birimler, ölçek: 1/20

1 NOLU DEPREM : Trenchin batı duvarında gözlenen en eski deprem olayı, 1 nolu deprem olarak adlandırılmıştır (Şekil 15,16,17,18,19,20 ve 21). 1 nolu deprem, batı duvarda gözlenen diğer bindirme bileşenli depremlere göre oldukça şiddetli bir deprem olarak görülmektedir. 1 nolu deprem sadece birim a'yi (2 numaralı birim) etkilemiştir. Bu deprem birim b'ye ait olan 3 numaralı birimi kırmamıştır. Çünkü 1 nolu deprem esnasında akmaz gölün tabanında çakılı seviyenin depolanması bitmiş ve 3 numaralı birim, 1 nolu deprem meydana geldikten sonra hakim olan suskuluk peryodunda depolanmaya başlamıştır. Bu durum, birim a ile temsil edilen çakılı seviyenin 45 cm yukarı doğru yukarı doğru (doğrultu atımlı fayın bindirme bileşeni olarak) yükseltilirken, çakılı seviyenin hemen üzerine gelen 3 numaralı birim ile temsil edilen kalın killı seviyenin 5 ve 14 cm yükseltilmesinden anlaşılmaktadır. Batı duvarın güneşe yakın bu kesiminde farklı 4 deprem olayı meydana gelmiştir. 3 numaralı killı seviye 3 farklı deprem olayından etkilenmiştir. Yukarıda bahsedilen 14 cm lik düşey atım miktarı, ortalama 11 ve 3 cm lik iki farklı depreme ait toplam atım miktarını göstermektedir. Böylelikle 1 nolu depremde meydana gelen ortalama düşey atım miktarı $45-5-11-3=26$ cm civarındadır. Bu yüzden 2 numaralı çakılı seviye 4 farklı depremden etkileneerek toplam 45 cm yükseltilmiştir (Şekil 20).

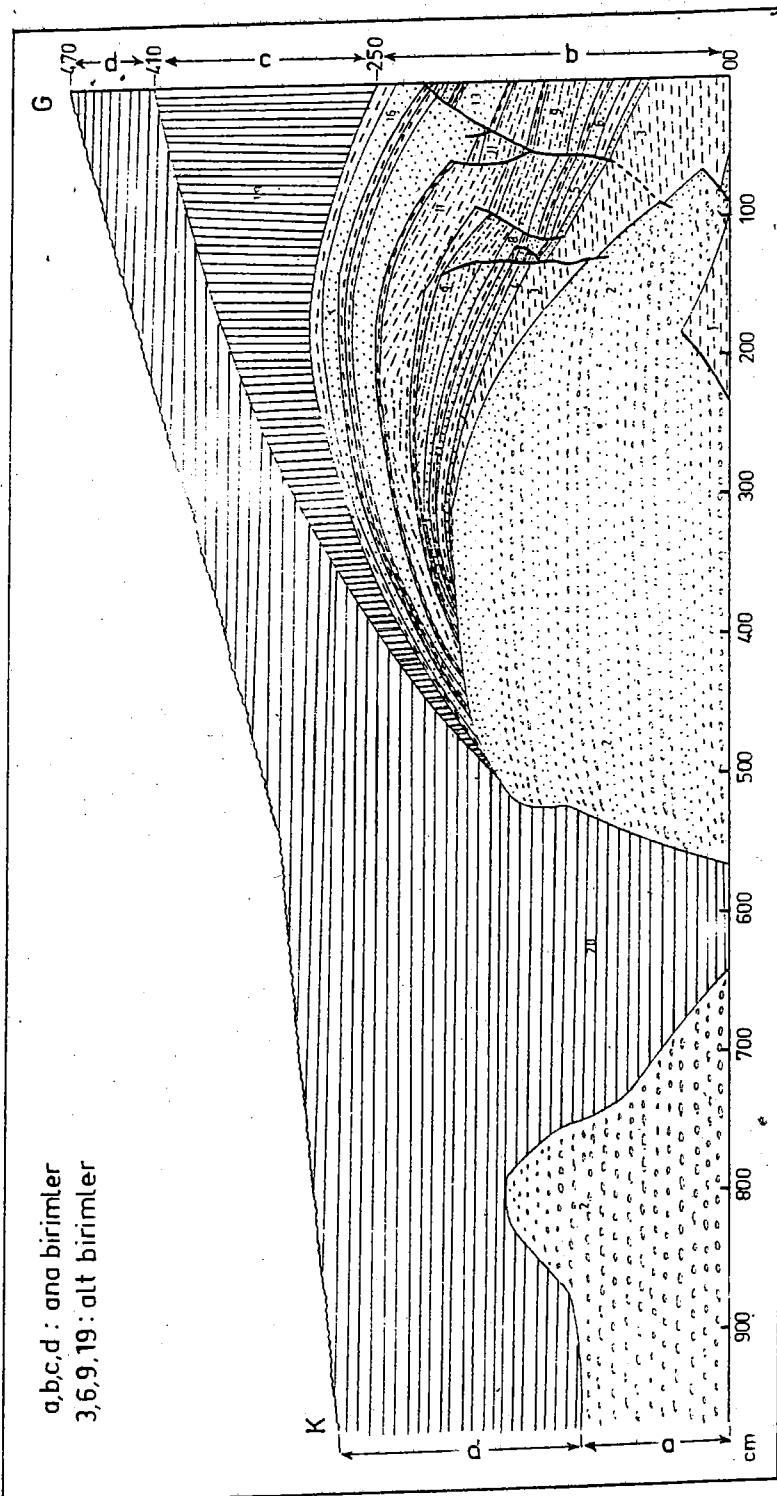
Sekil 19. Trenchin doğu duvarı, ölçuk: 1/20

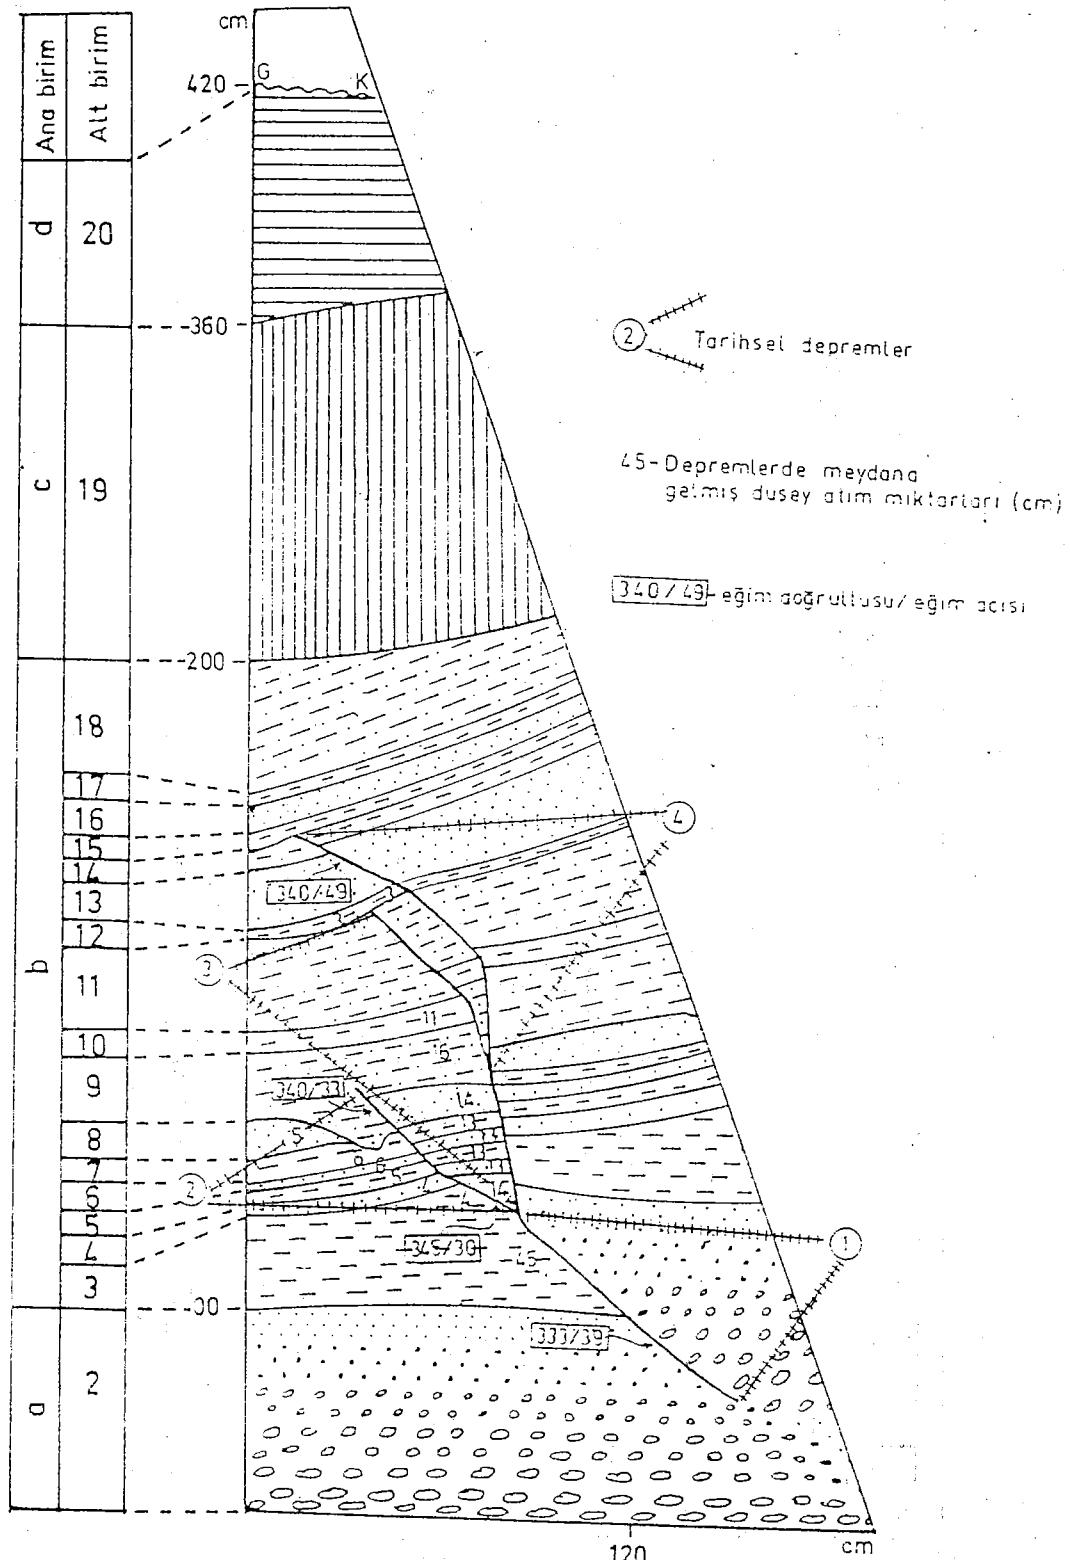
Şekil 20. 1,2, 3 ve 4 Nolu deprem kırıkları. (Batu duvar) 1/20

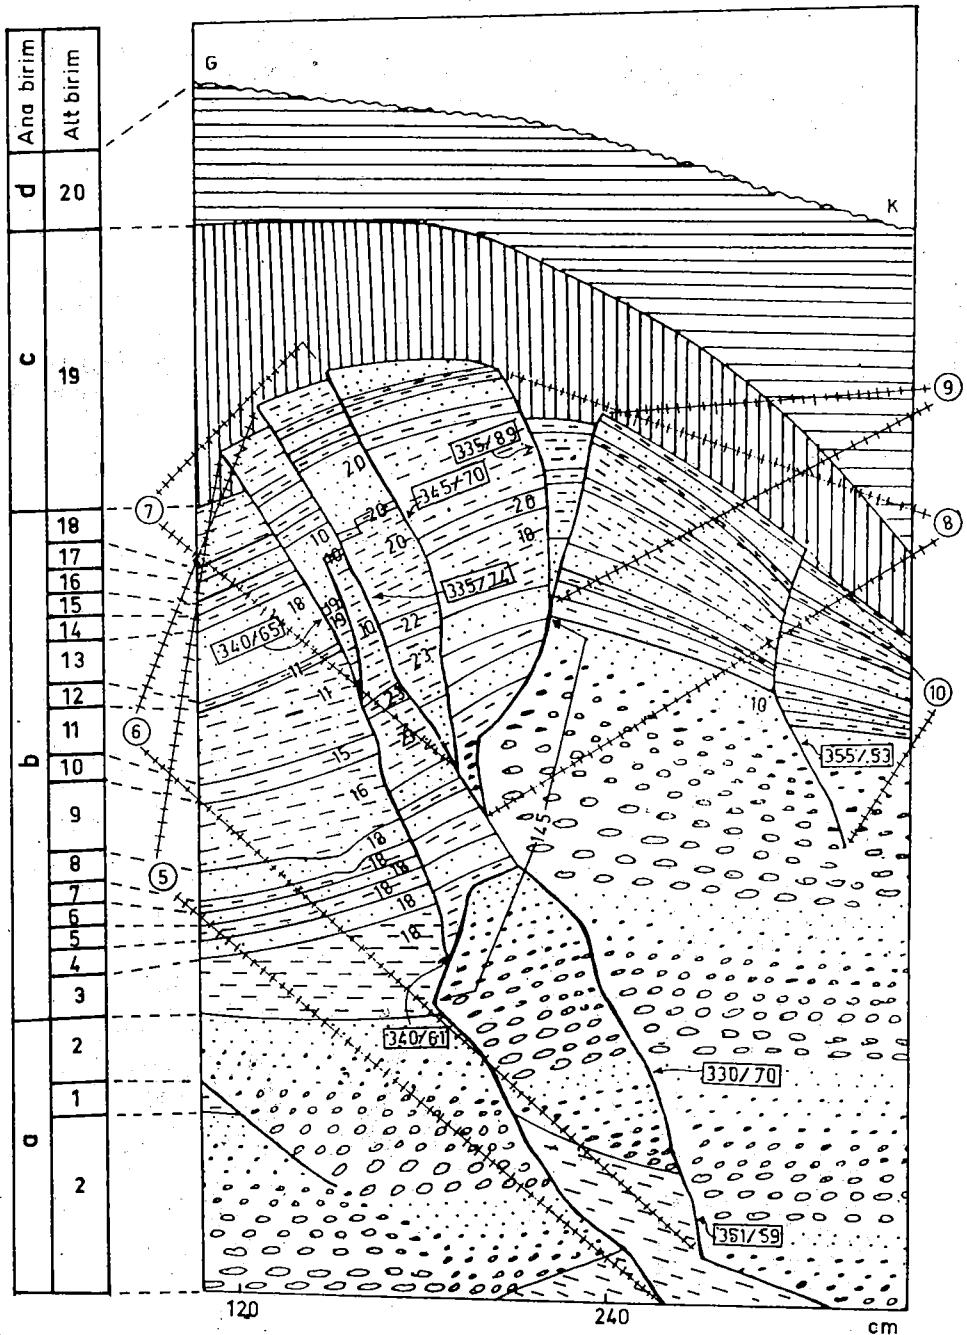
Şekil 22. 5,6,7,8,9 ve 10 Nolu deprem kırıkları. 1/20

5 NOLU DEPREM: 4 nolu deprem meydana geldikten sonra yine uzun bir suskunluk dönemi izlemiştir. Bu dönem esnasında 50 cm lik sedimantasyon meydana gelmiştir. Bu sedimantasyon, 15,16,17,18 ve 19 numaralı birimin alt seviyelerini içermektedir. 5 nolu deprem kırığı, birim a, b ve c'nin alt seviyelerini kırmıştır. Bu depremde karakter olarak önceki depremler ile aynı özelliğini taşımaktadır. 5 nolu deprem kırığı, birim a'nın altında yer alan 1 numaralı killi seviyeyi, 2 numaralı çakılı seviye üzerine bindirmiştir. 5 nolu depremde meydana gelen ortalama düşey atım miktarı 18 cm civarındadır. Bu deprem kırığında meydana gelen düşey atım miktarı, dereceli olarak üstteki birimlerden alttaki birimlere doğru artmaktadır (Şekil 17,22).

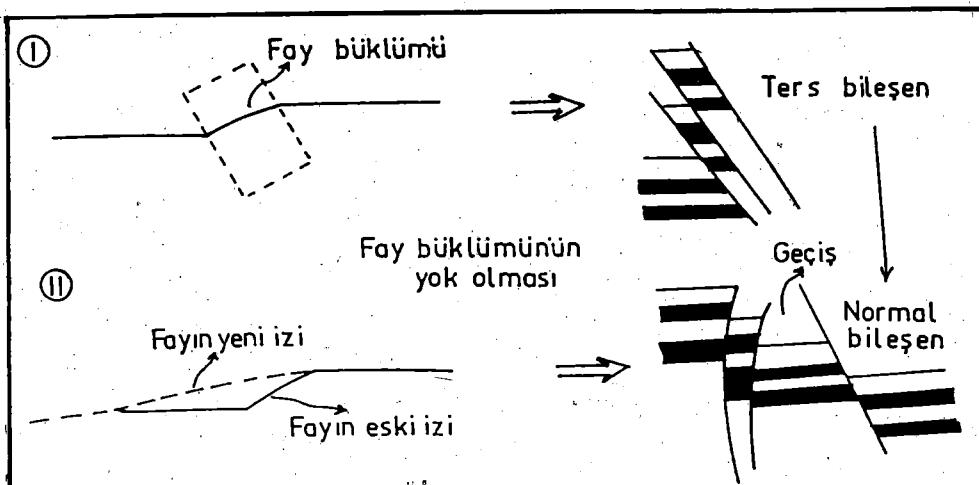
Şekil 23. Doğrultu atılım fay sistemi içerisinde fay büklümünün yavaş yavaş yok olması ile ters bileşenli bir fay paterninden normal bileşenli bir fay paternine geçiş.

This fault pattern with reverse component indicates strongly that there was a fault bending in these area. As a result of local compression, a positive flower structure formed in the strike-slip fault system. The fault pattern observed in the northern side of the western wall shows that this fault bending had been disappeared gradually and main fault had a more straight way in the near-past.

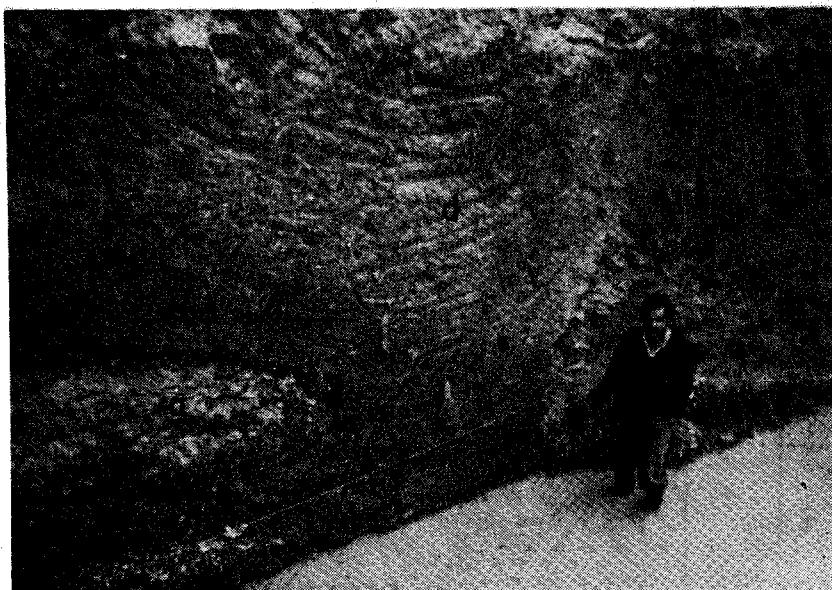
Şekil 24. 1957 ve 1967 deprem kırıkları.
 (11 ve 12 nolu dep remler-batı duvar)
 a: çakılı seviye b: Taşkesti fm. c: alt toprak seviyesi
 d: üst toprak seviyesi

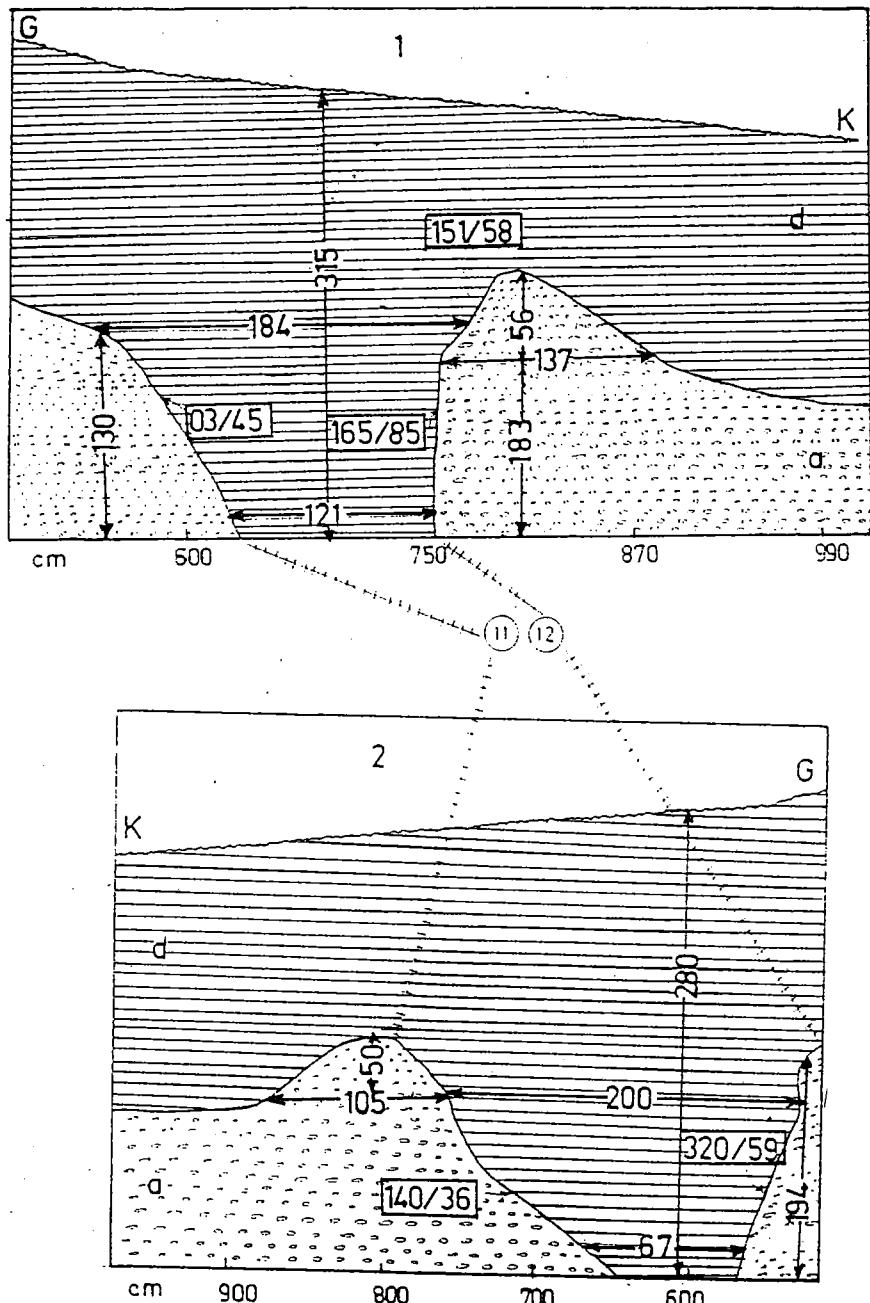
Şekil 25. 11 ve 12 Nolu deprem kırıkları (1957 ve 1967 deprem kırıkları)
 1: batı duvar 2: doğu duvar. a: Çakılı seviye, d: Üst toprak
 seviyesi

In both western and eastern exposure of the trench, overlapping of ruptures which was associated with the earthquakes of 1957 Abant and 1967 Mudurnu Valley has been clearly observed. Because gravel unit shows cummulative vertical displacement of 150 cm resulted from these two events. 1957 and 1967 events ruptured the youngest unit (labelled letter d) of the trench resting unconformably on the gravel unit. These two earthquakes had caused opening near the earth surface. Subsequently, sedimentary material (unit d) will be filled into the fracture zone.

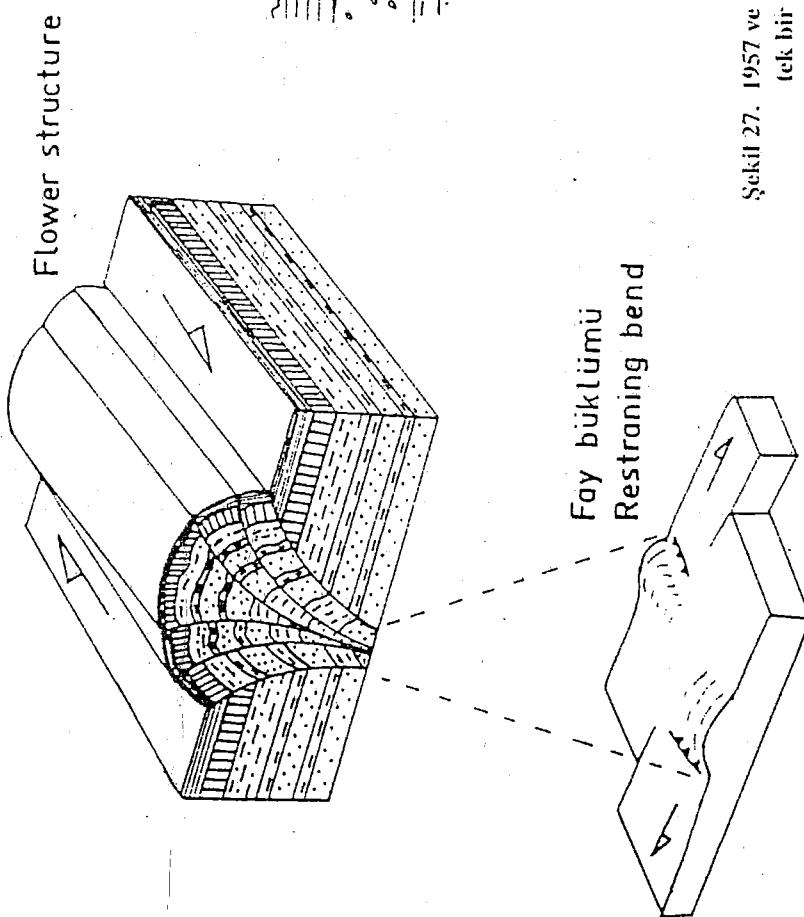
Sekil 26. Fay büklümü ve gelişen pozitif çiçek yapısı.

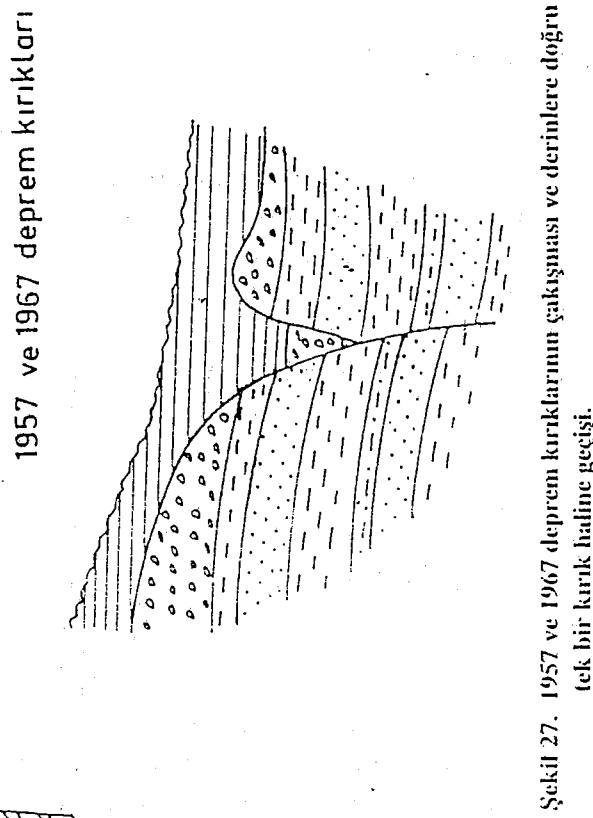
Sekil 27. 1957 ve 1967 deprem kırıklarının şakışması ve derinlere doğru tek bir kırık haline geçiş.
