**DEPREM
ARAŞTIRMA
"BÜLTENİ"**

Nisan [April] / 1992
Cilt [Volume]: 19

Sayı [Issue]: 70

Bayındırlık ve İskân Bakanlığı [Ministry of Public Works and Settlement]
Afet İşleri Genel Müdürlüğü [General Directorate of Disaster Affairs]
Deprem Dairesi Başkanlığı [Directorate of Earthquake Research]

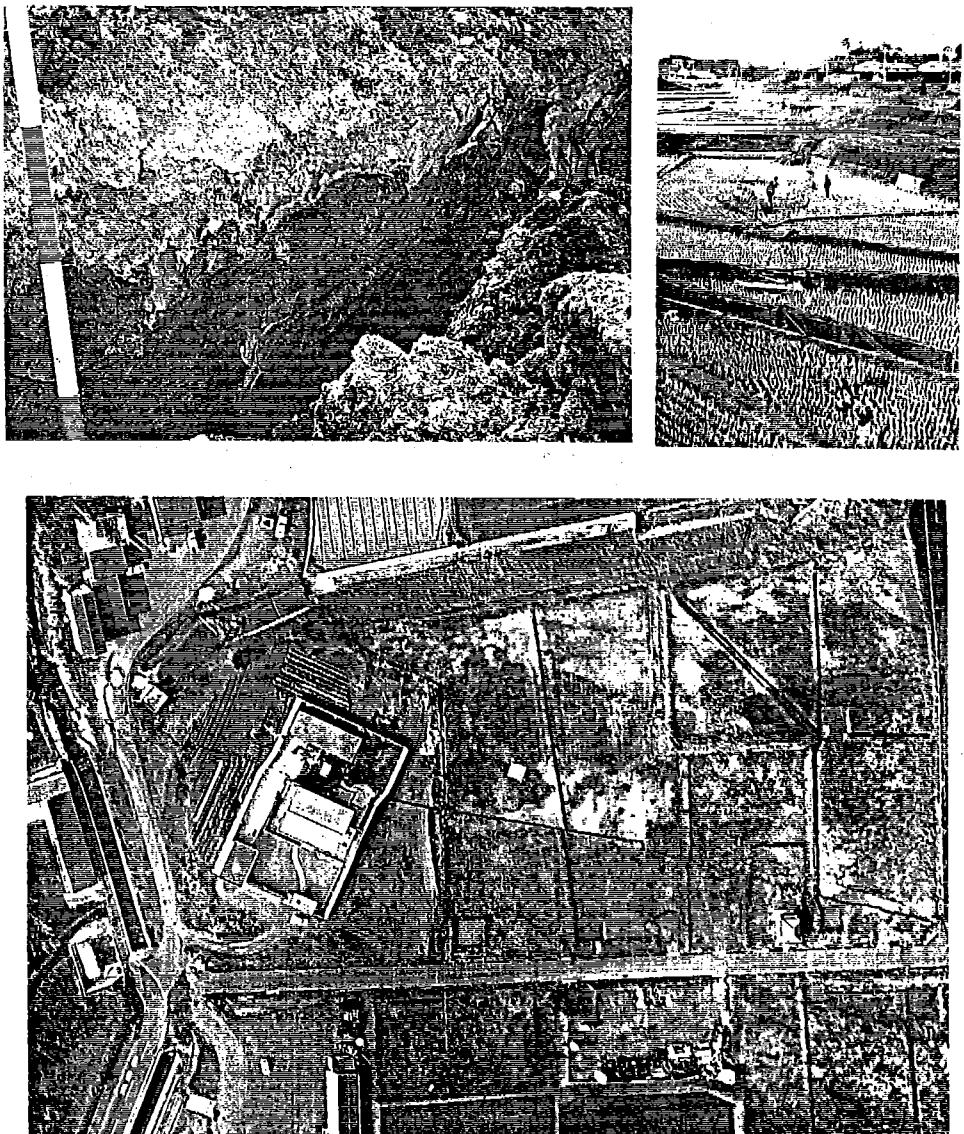
Levha 1 Nojima sayında oluşan atımlar ile ilgili görüntüler

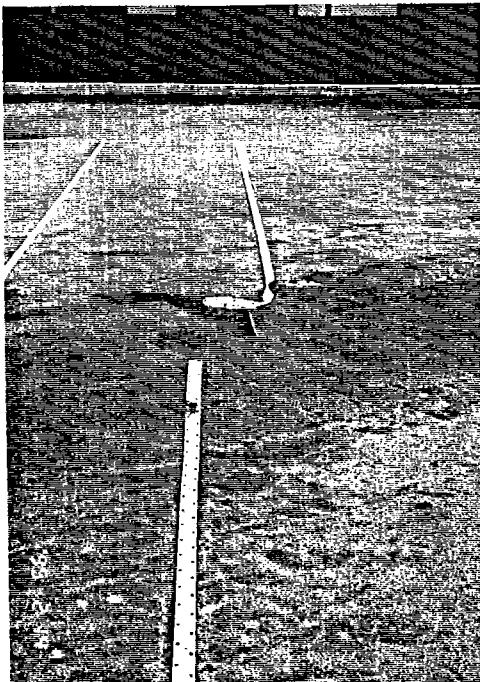
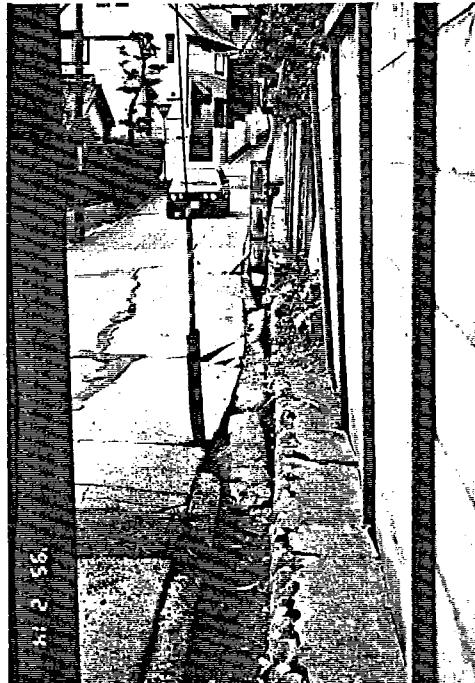
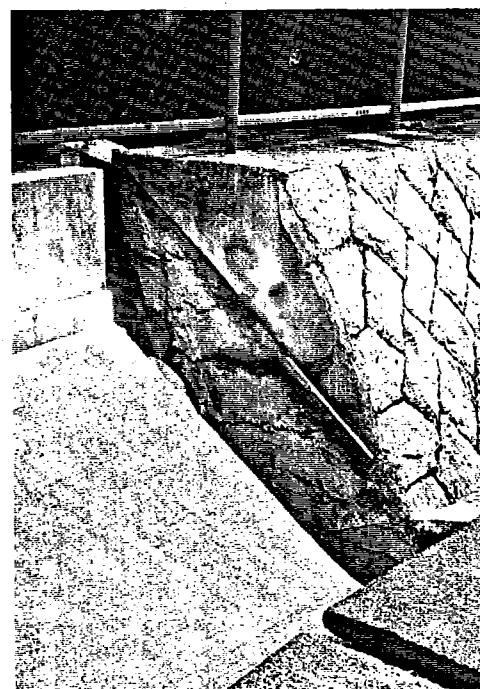
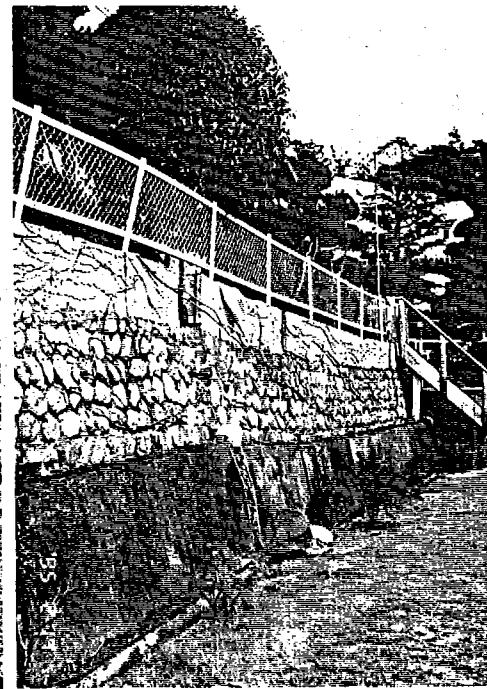
Levha 2 Honshu adası tarafında gözlenen yer kırıkları ile ilgili görüntüler

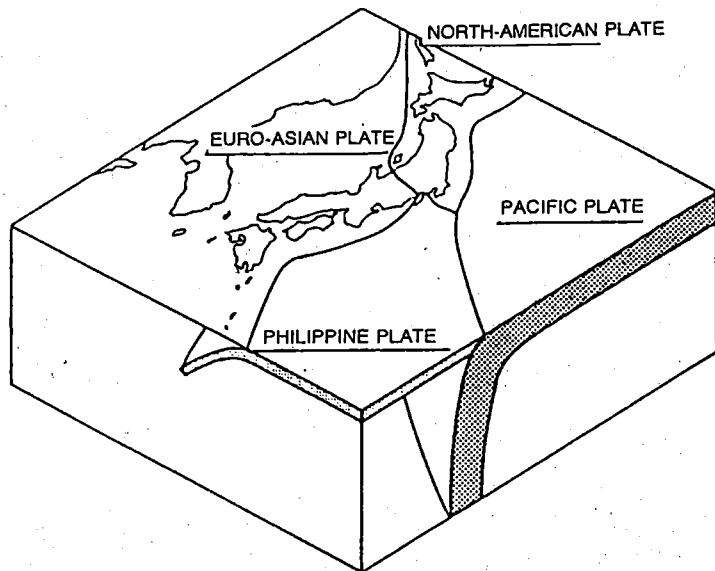
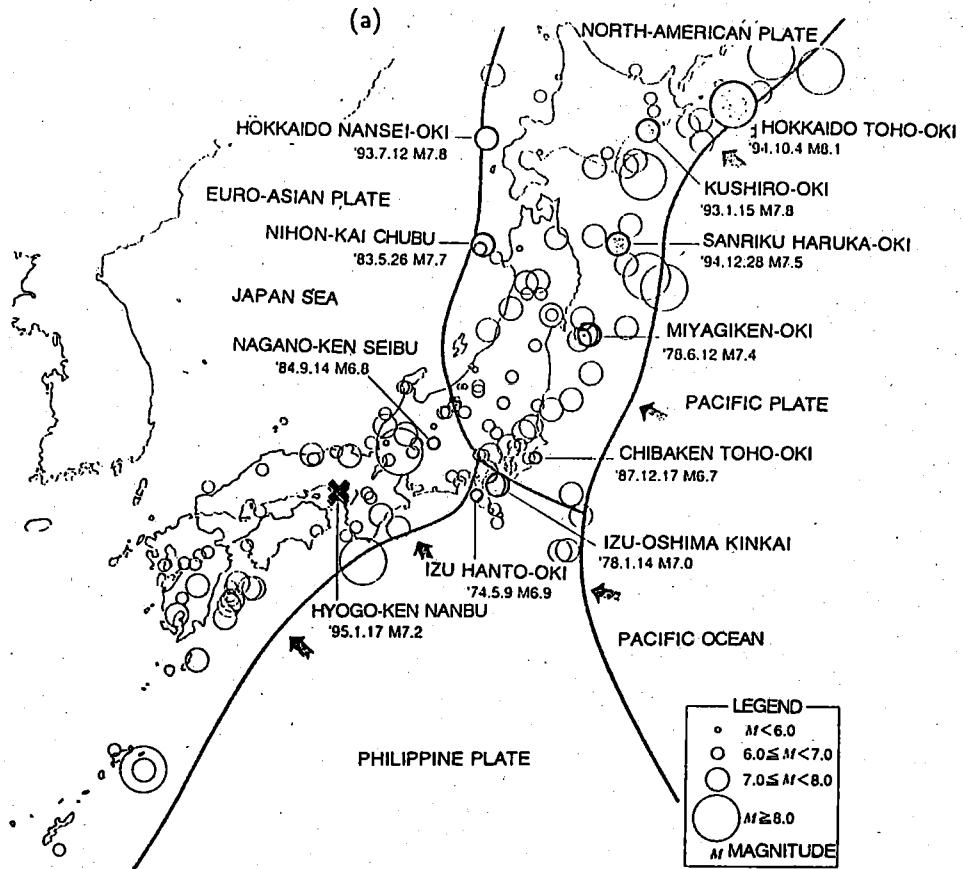
Şekil 1 (a) Japon adalarının tektonik yapısı
(b) Son 20 yılda oluşan depremlerin yerleri ve büyüklüğü

Şekil 1(b)'de son 20 yılda oluşan depremlerin yerleri ve büyüklükleri gösterilmiştir. Şekilde görüleceği üzere depremlerin büyük bir çoğunluğu levhaların çarpışıkları ara yüzeylerde veya ara yüzeylere yakın üstteki levhada oluşmaktadır. Depremlerin şiddetleri büyütüle olsa Japon adalarından uzak yerlerde olması, deprem dalgaları adalara ulaştıklarında yer kabuğunun viskoz özelliği nedeniyle şiddetleri azalmaktadır. Karasal depremlerin sayısı az olmakla beraber Türkiyede olduğu gibi çok büyük can kaybı ile yapırlarda hasarlara neden olmaktadır.

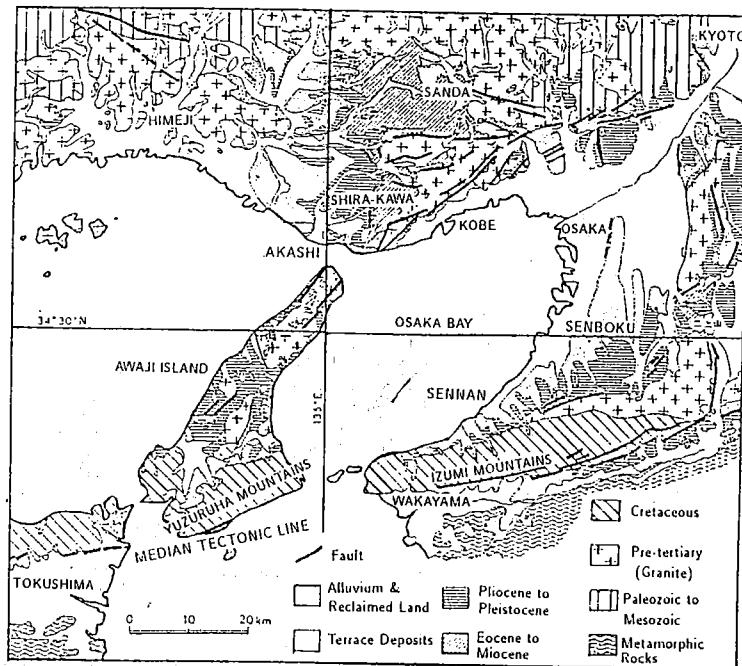
Şekil 2 Kinki bölgesinin jeolojisi

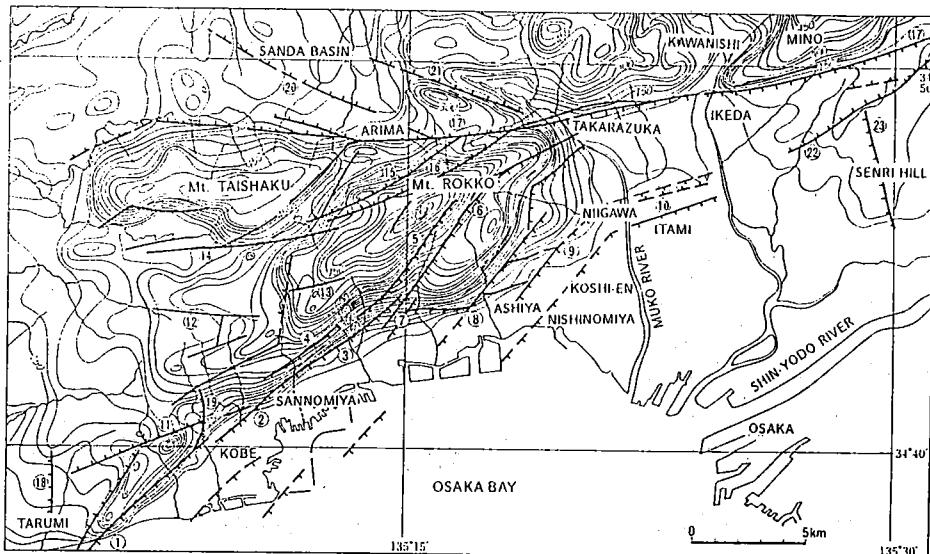
- (1) Suma (2) Egeyama (3) Suwayama (4) Nunobiki (5) Otsuki (6) Gosukēbashi (7) Uzugamori (8) Ashiya (9) Koyo (10) Itami
- (11) Takatori-yama (12) Manpukuji (13) Kita-maya (14) Yamada (15) Ibayama (16) Yuokedani (17) Rokko (18) Takazuka-yama
- (19) Maruyama (20) Suzuran-dai (21) Najio (22) Onohara (23) Butsunen-ji

Şekil 3 Kobe Şehri ve çevresindeki faylar

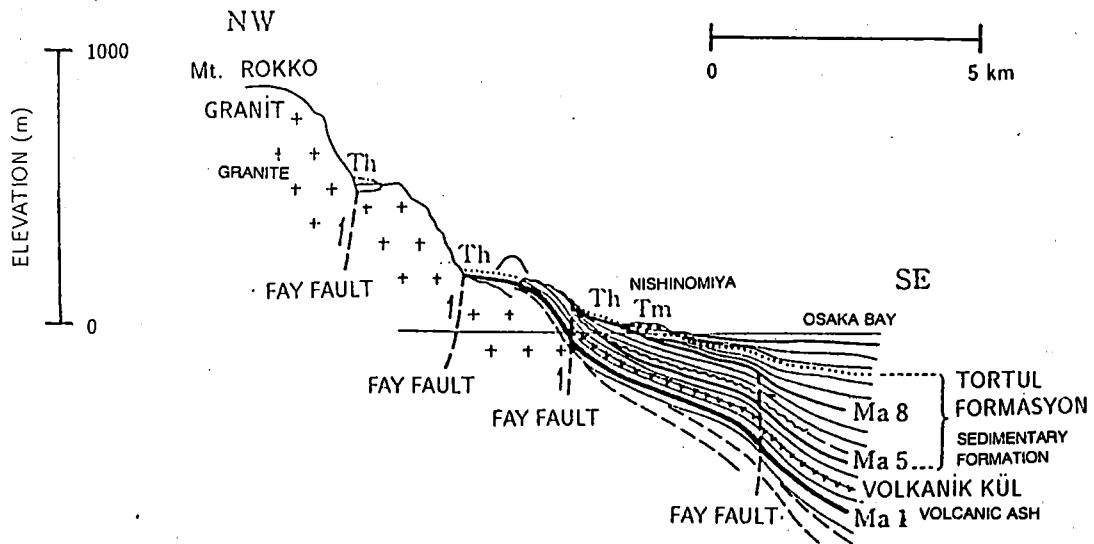
Şekil 4 Rokko Dağı ile Nishinomiya Sahili arasındaki bölgenin jeolojik kesiti

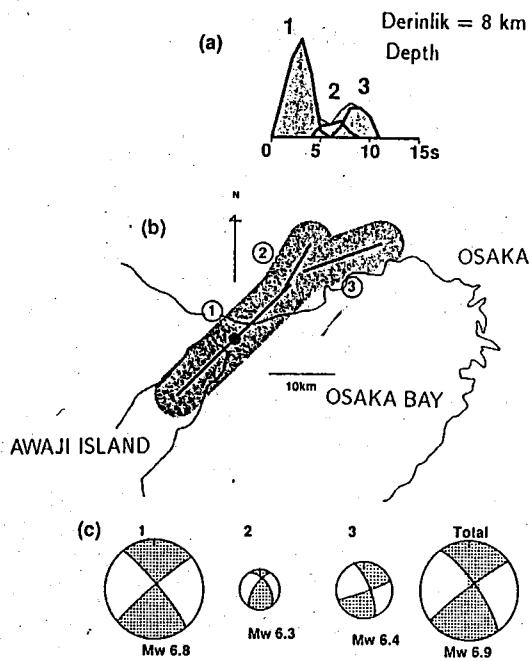
Şekil 6 Depremin oluşum mekanizması ve fayın kayma yönü ile ilgili çözümler

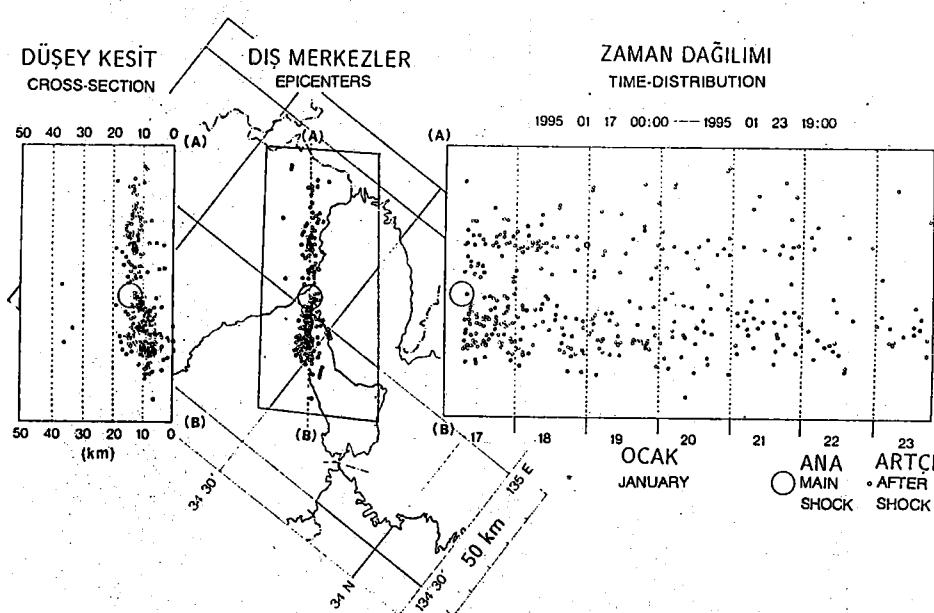
Şekil 7 Ana ve artçı depremelerin oluşum merkezinin uzaysal ve zamana bağlı olarak dağılımı

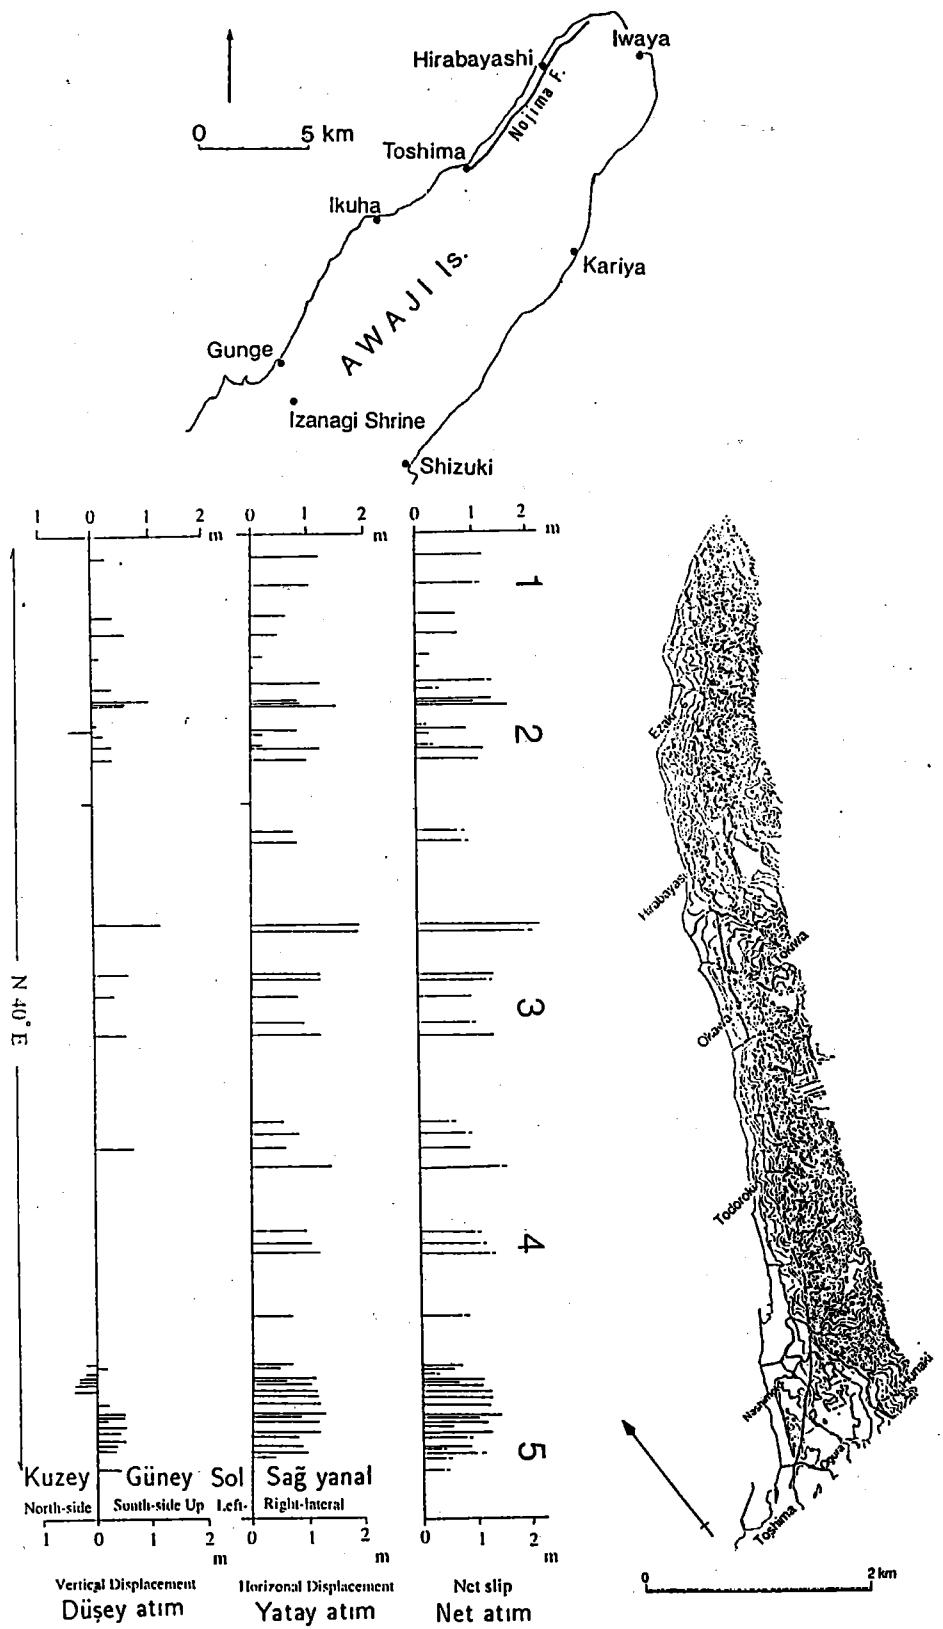
Şekil 8 Nojima sファyinda gözlenen atımlar

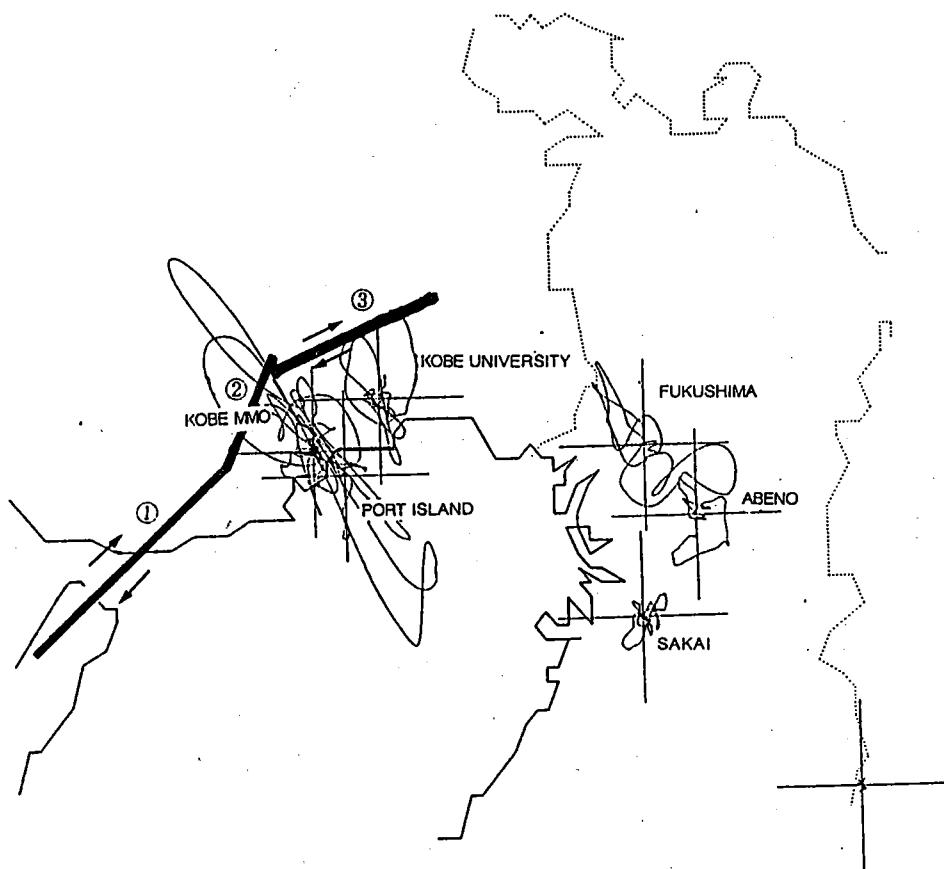
Şekil 12 Deprem esnasında değişik yerlerdeki noktaların hareketlerinin yatay düzlemdeki izdüşümleri

göstermektedir. Şekilde görüleceği üzere, en büyük salınım KB-GD yönünde olmaktadır. Bu olgu deprem dalgasının en büyük yatay bileşenin yönünün fayın hareket yönüne hemen hemen dik olduğunu göstermektedir. Bu gözlem depremden sonra yapılan sayısal elastik analiz sonuçları ilede uyum içersindedir. Bu yön aynı zamanda yapıların yıkılma veya hasar gördüğü yönde hemen hemen çakışmaktadır.

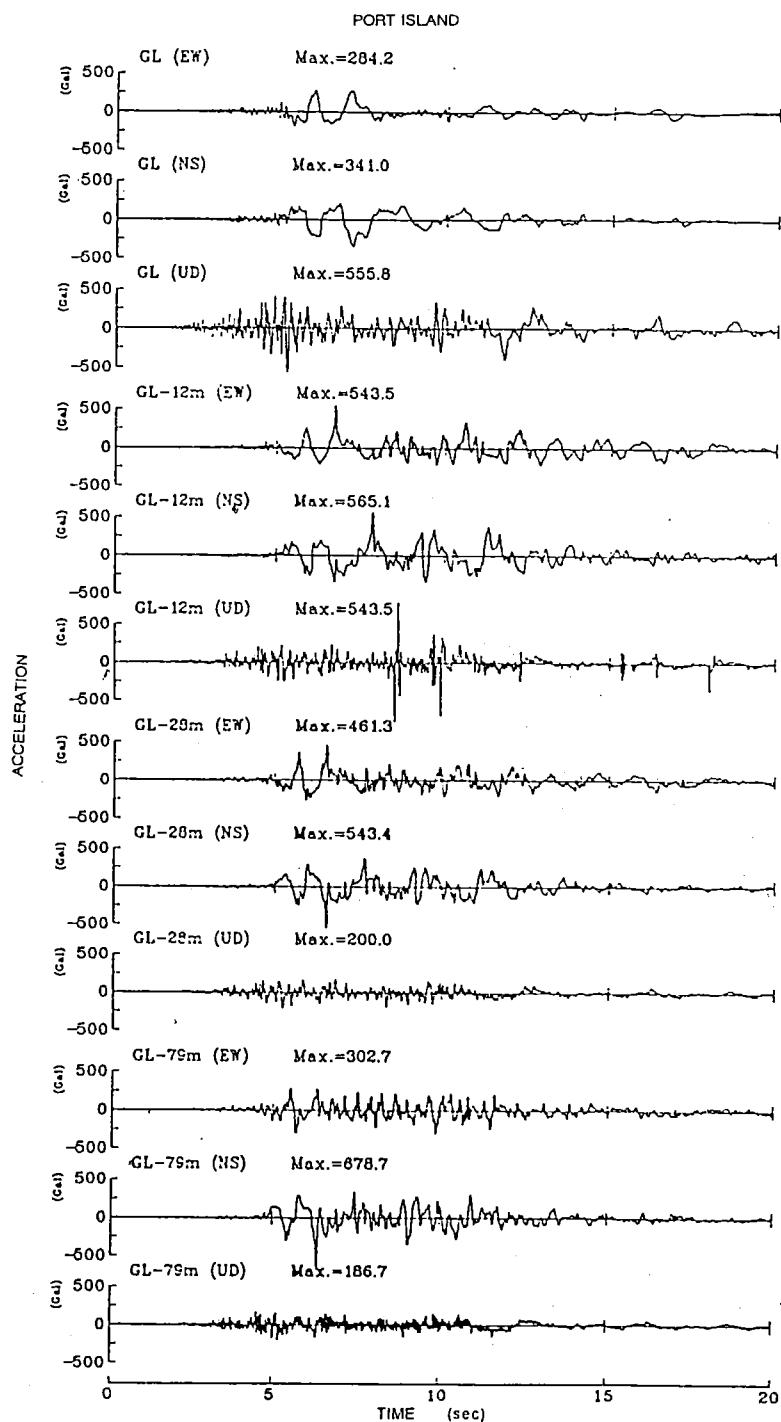
Şekil 13 Port Adasında değişik derinliklerde ivme kayıtları

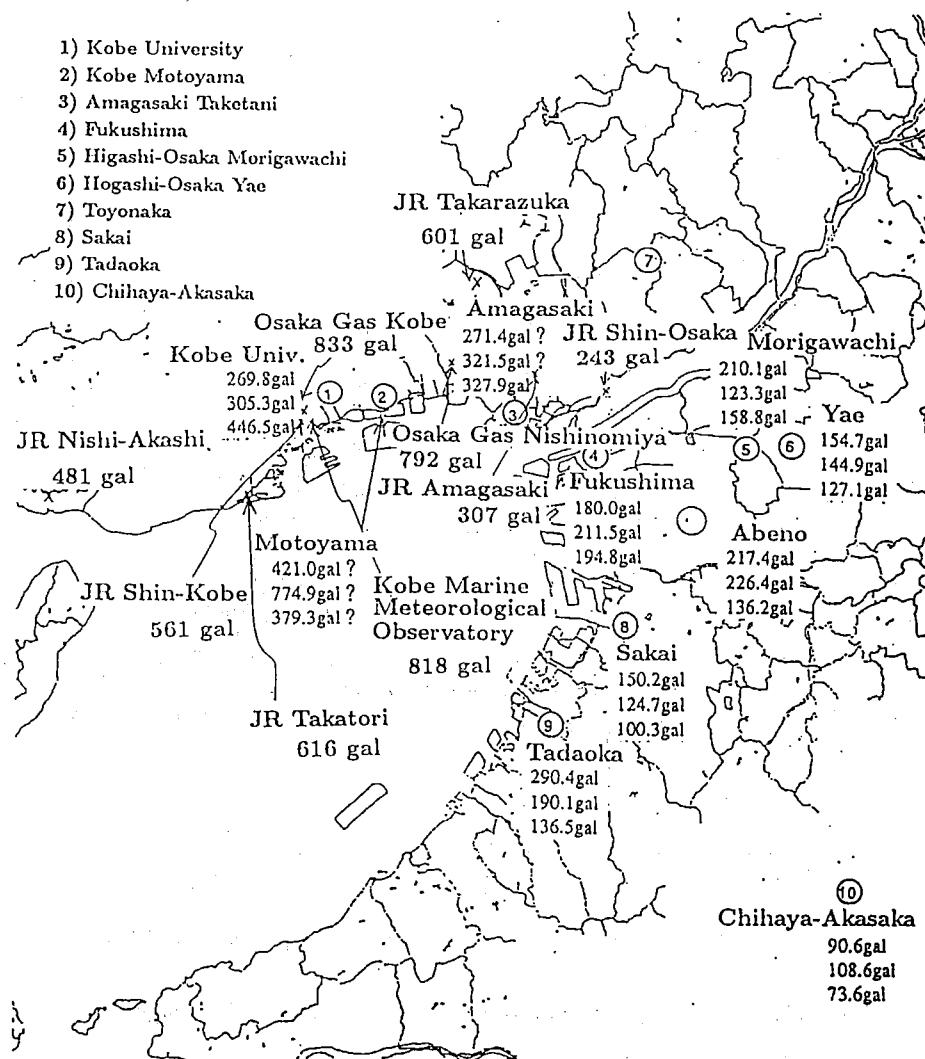
Şekil 14 En büyük ivme değerlerinin dağılımı

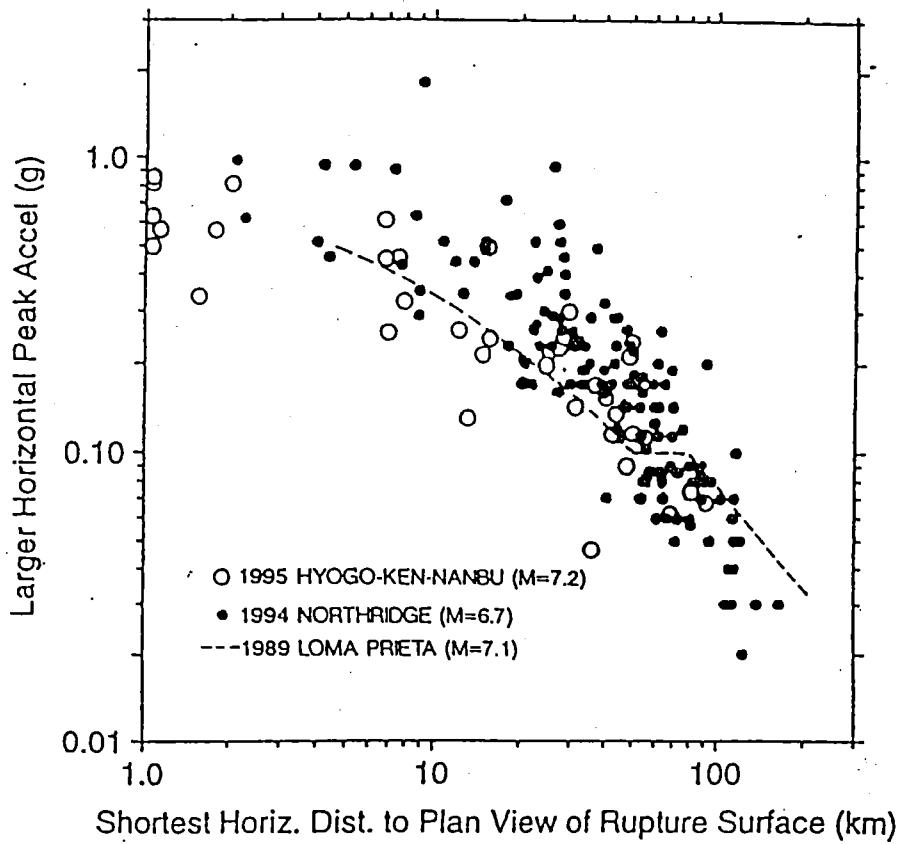
Şekil 15 En büyük ivme değerlerinin kırılma düzlemine olan uzaklığa bağlı olarak azalımı

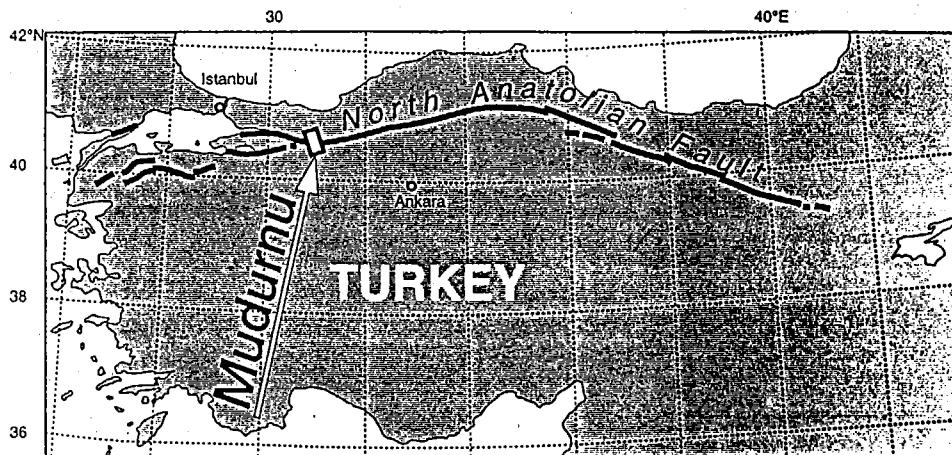
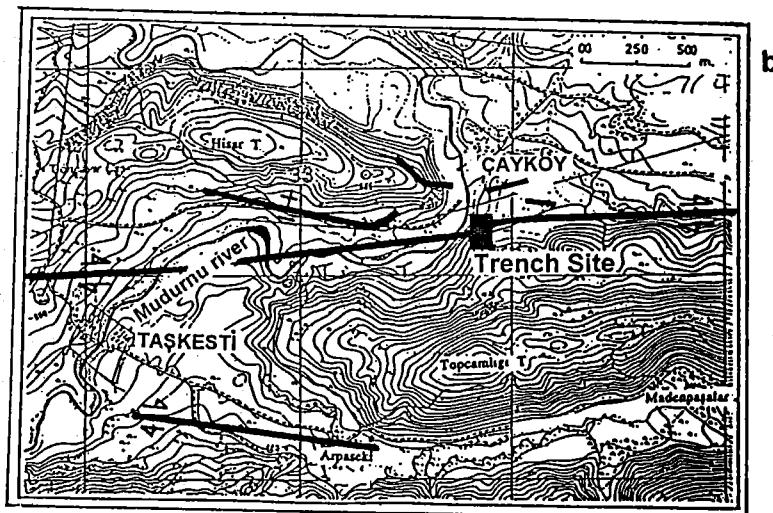
Fig.1. (a) The surface faulting of the North Anatolian fault during the period 1939-1967 and the site of exploratory trenches. (b) Detailed topography map showing the trenching site with the surface ruptures associated with the Mudurnu Valley earthquake of 22 July, 1967.

Şekil 1. (a) 1939-1967 deprem serisinde Kuzey Anadolu fayında yüzey faylanması oluşturmuş deprem segmentleri ve trench yeri. (b) Trench yeri ve civarında 22 Temmuz 1967 Mudurnu Vadisi depreminin yüzey kırığı gösteren topografik harita.

Trench yerleri, Abant gölünün 10 km batısında, Mudurnu nehrinin Mudurnu Vadisi segmentinin aktif izini enine geçtiği Taşkesti-Çayköy arasında bir yerde yer alır (Şekil 1A). Şekil 1B, trench yerleri ve civarının topografik haritasını göstermektedir. Mudurnu Nehri, Taşkesti-Çayköy arasında Kuzey Anadolu fayı enine geçtikten sonra, bu segmentin batı ucuna kadar aktif ana fay izine paralel

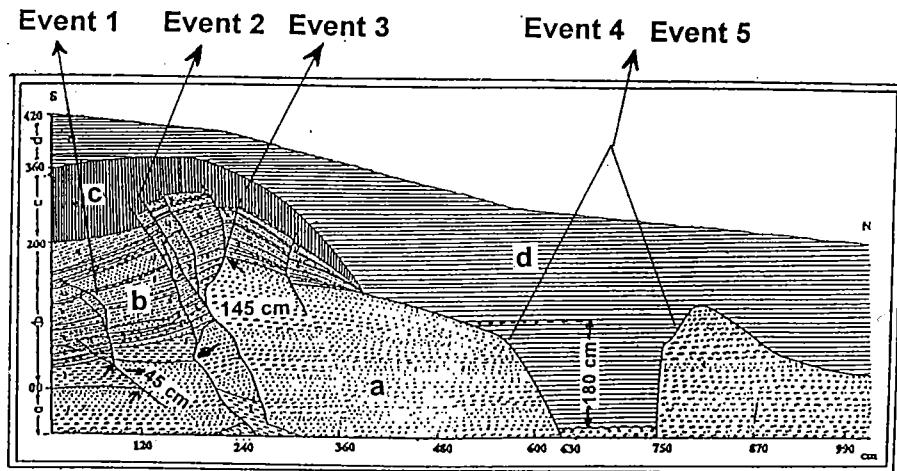
Fig. 2. Log of the western wall of Trench-I of 1993 Mudurnu Valley. a: sorted river gravels with normal grading and coarse grained sand intercalations, b: lacustrine-river deposits consisting of alternation of clay, silt and fine grained sand, c: bioturbated lower soil level with light brown gastropod fossils and shells, and d: upper recent soil level with roots and fragments, slope debris. Small arrows and numbers between two points show amounts of vertical displacements.

Şekil 2. Mudurnu Vadisi segmenti üzerinde 1993 yılında açılan Trench-I'nın Batı duvarı. a: normal derecelenmeli boyalımlı akarsu çakalları ve kaba tunel kum ardalanımları, b: silik, silt ve ince taneli kum ardalanımasından oluşan göl-akarsu tortulları, c: açık kahverenkli gastropod fosil ve kabukları içeren biotürbasyona uğramış yamaç döküntüleri, d: odun ve bitki parçaları içeren koyu kahverenkli yamaç döküntü ve yamaç yıkanma tortulları. İki nokta arasındaki ok ve sayılar, düşey ötelemenme miktarlarını, Event 1, Event 2, Event 3, Event 4 ve Event 5, tarihsel öncesinde meydana gelen depremlerini göstermektedir.

Bu çalışmada, karışıklıkla engel olmak amacıyla her bir trench duvarlarının ismi semboller ile gösterilmiştir. Örneğin T-I B-Duvar, Trench I'in Batı Duvarını göstermektedir. Trench duvarlarında tanımlanan en eski faylanma olayı, Trench-I'in batı duvarının güney tarafında gözlenen *Event 1* temsil etmektedir (Şekil 2, T-I B-Duvar). *Birim a* ve *Birim b*'nin tabakaları, fay boyunca yukarıdan aşağıya doğru kayma miktarlarında ani artışlar göstermektedir. Bu kriter, *Event 1* olarak gösterilen faylanma olayının ayırt edilmesinde rol oynamıştır. *Event 1* faylanma olayı, *Altbirim 1*'den *Altbirim 10'a* kadar olan birimleri keserek ötelemiştir. 10 ve 11 nolu *Altbirimler* hafif bir şekilde kıvrımlanırken, 11 nolu *Altbirim*'in üstünde bulunan birimler hiç bir deformasyona uğramamışlardır. Çakılı birim olan *Birim a*'da ters faylanmalı kesme sonucu meydana gelmiş 45 cm düşey atım miktarı (düşey separasyon) olarak ölçülmüştür. Bununla birlikte, *Birim a*'nın üzerinde

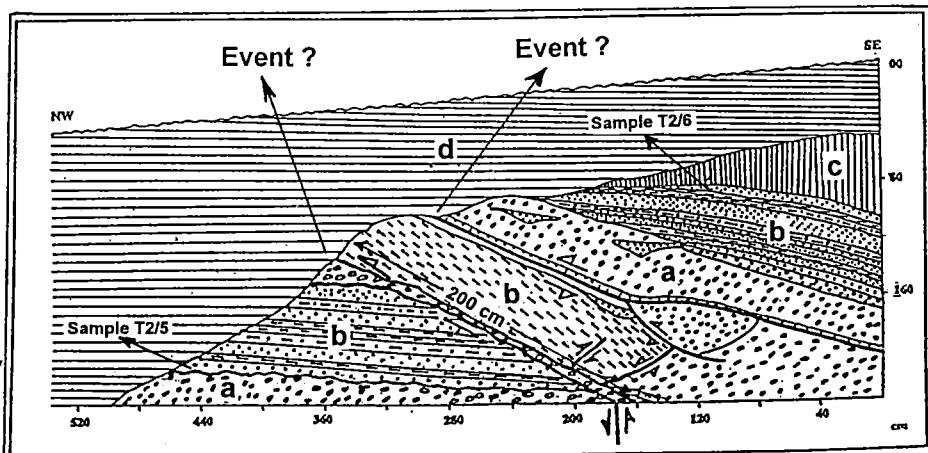
Fig. 3. Log of the eastern wall of Trench-II of 1994 Mudurnu Valley. Symbols are the same as in Figure 2.

Şekil 3. Mudurnu Vadisi segmenti üzerinde 1994 yılında açılan Trench-II'nin Doğu Duvarı. Semboller, Şekil 2'de gösterilen semboller ile aynı. Event ?, tarihsel öncesi dönemde meydana gelmiş deprem kırıklarını göstermektedir.

Muhtemelen bölgenin en genç faylanma olayları olan *Event 4* ve *Event 5*, çakılı birim üzerine uyumsuz olarak gelen ve trenchler içerisinde en genç birim oluşturan *Birim d*'yi kırmıştır (Şekil 2, T-I B-Duvar). Bu iki faylanma olayı, deprem anında zemin yüzeyinde büyük bir deprem yarığı (ground fissures) meydana getirmiştir. Daha sonraki crozyon olayları, bu yarığın içerisinde doldurmuş ve *Birim b* ve *Birim c*'nin yamaç döküntü ve yamaç yıkama tortullarının meydana gelmesine neden olmuştur (Şekil 2, T-I B-Duvar). Maksimum skarp dolgusunun kalınlığını gösteren bu son iki faylanma olayının bu yarıktı meydana getirdiği düşey separasyon miktarı, yaklaşık 150cm ile 190 cm arasındadır. Bu miktar, 1957 ve 1967 depremlerinin kümülatif olarak meydana getirdiği düşey atım miktarı ile bir uyumluluk göstermektedir. Dolayısıyla, trench duvarlarında gözlenen bu son iki genç faylanma olayları, 1957 ve 1967 deprem kırıklarına karşılık gelmektedir.

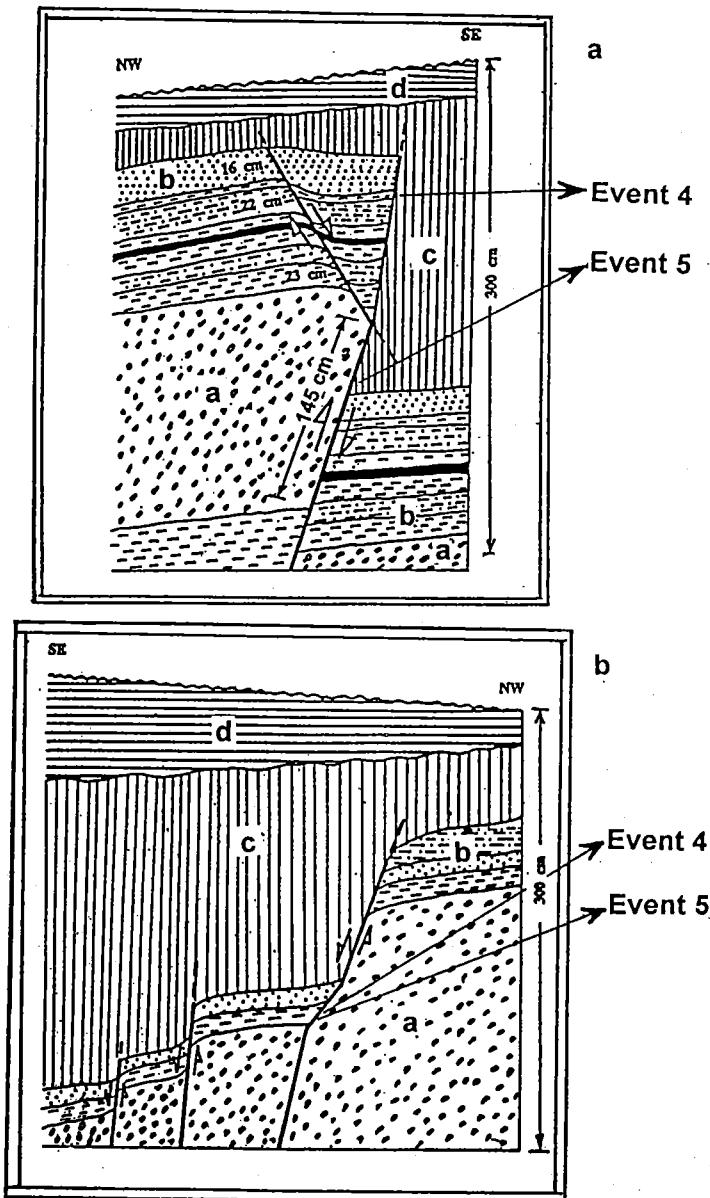
Fig. 4. (a) Log of northern side of the eastern wall of Trench-III of 1994 Mudurnu Valley, (b) Log of northern side of the western wall of Trench-III. Symbols are the same as in Figures 2 and 3.

Şekil 4. (a) Mudurnu Vadisi segmenti üzerinde 1994 yılında açılmış Trench-III'ün doğu duvarının kuzey bölümü, (b) Trench-III'ün batı duvarının kuzey bölümü. Semboller, Şekil 2'de gösterilen semboller ile aynıdır. Event 4 ve Event 5, 1957 Abant ve 1967 Mudurnu Vadisi deprem kırıklarını göstermektedir.

Trench-I ile aynı doğrultuya sahip olan Trench-III de en az iki büyük faylanma olayı (*Event 4* ve *Event 5*) tanımlayabildik (Şekil 4A, T-III D-Duvar). T-I B-Duvarı'nda görüldüğü gibi bu faylanma olayları, T-III D-Duvarı'nda aynı litolojik birimleri kesmiş ve korele edilebilir düşey kayma miktarı meydana getirmiştir (Şekil 2, T-I B-Duvar ve Şekil 4A, T-III D-Duvar). Bu trenchde, *Birim c* ve *Birim d*'yi kesen bu faylanma olayları, bu bölgenin en genç olaylarına ait açık deliller sunmaktadır. *Birim a* ve *Birim b* içerisinde meydana getirdikleri düşey separasyon miktarı, 145 cm den daha fazladır. Bu miktar T-I B-Duvar'da gözlenen miktar ile

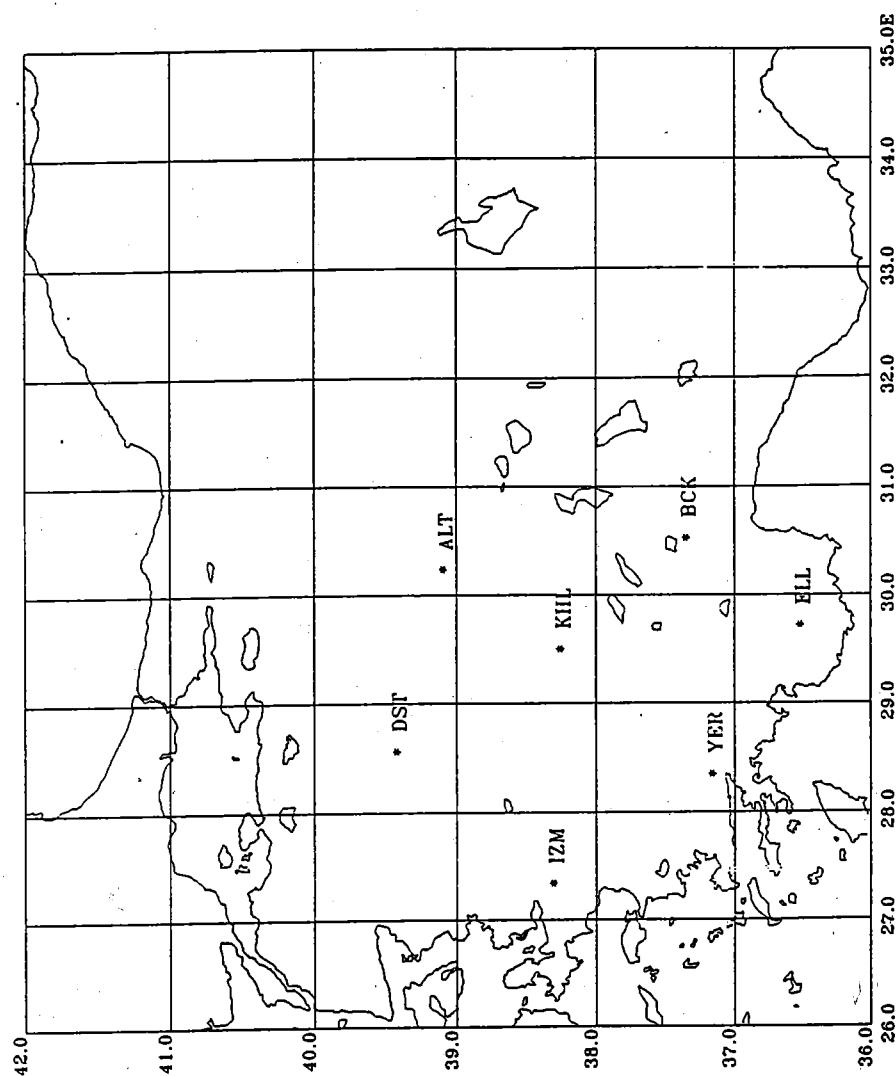
Sekil-1: Çalışmada kullanılan istasyonların dağılımı.

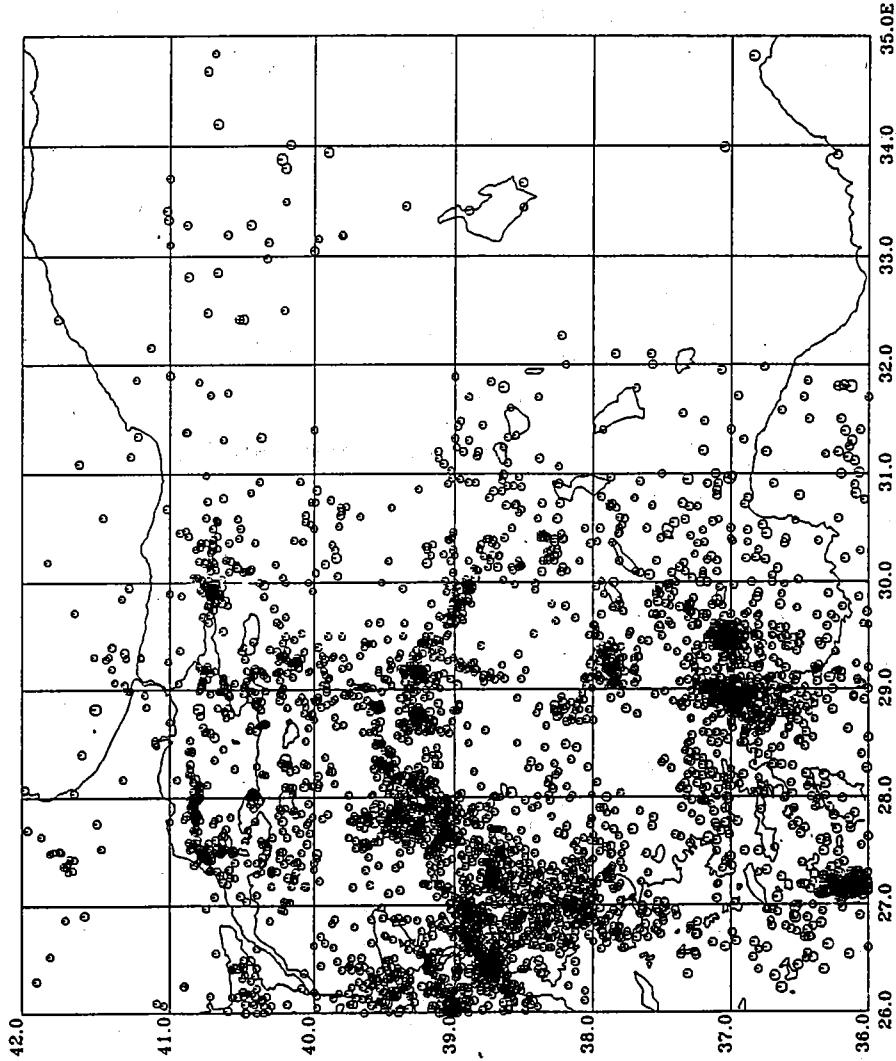
Sekil-2: Çalışmada kullanılan depremlerin epikentri dağılımları.

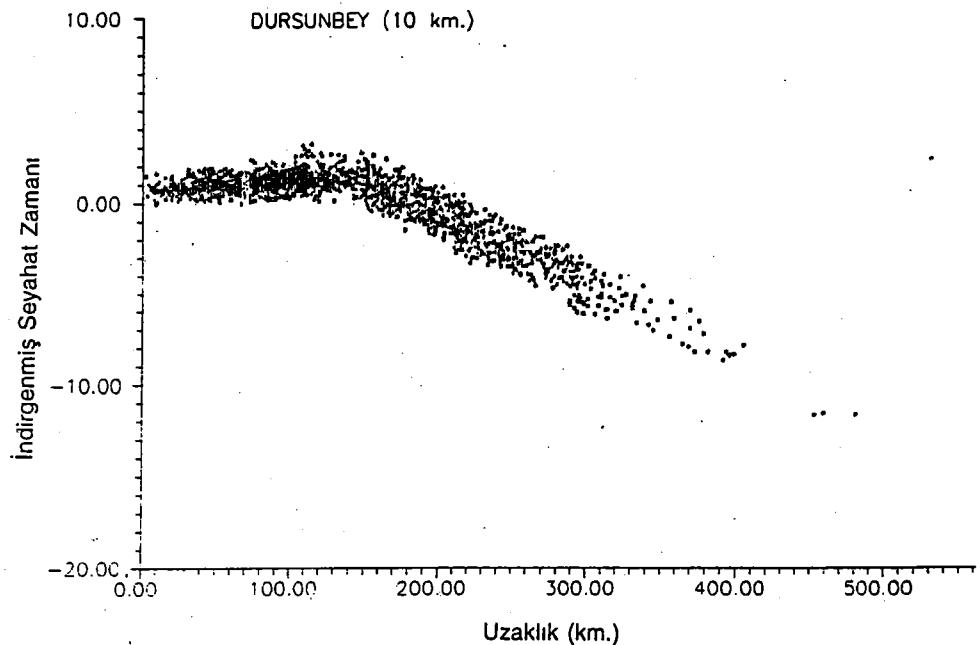
Şekil-3a: DST istasyonu indirgenmiş Seyahat Zamanı-Uzaklık grafiği.

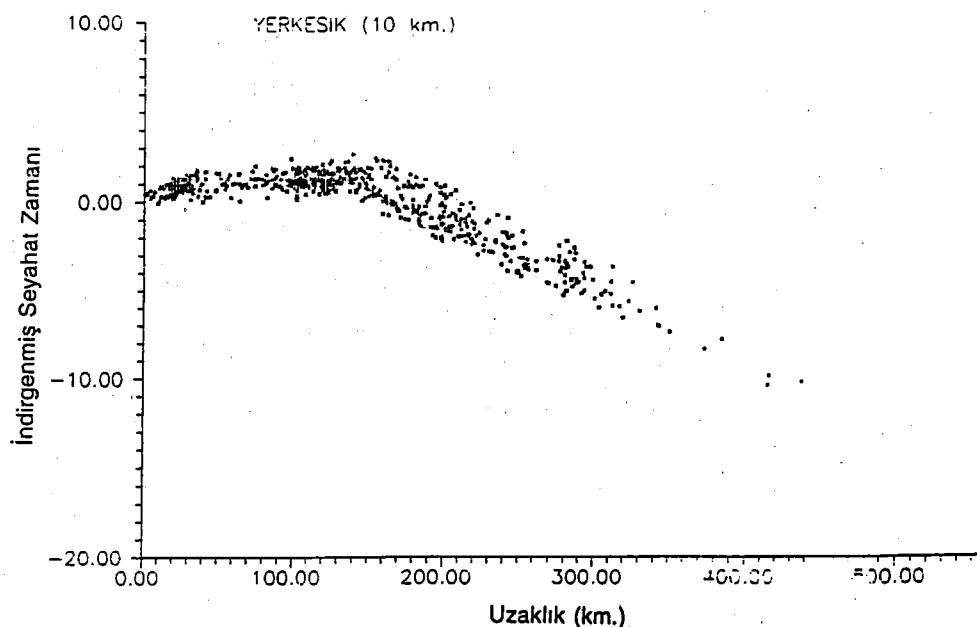
Şekil-3b: YER istasyonu indirgenmiş Seyahat Zamanı-Uzaklık grafiği.

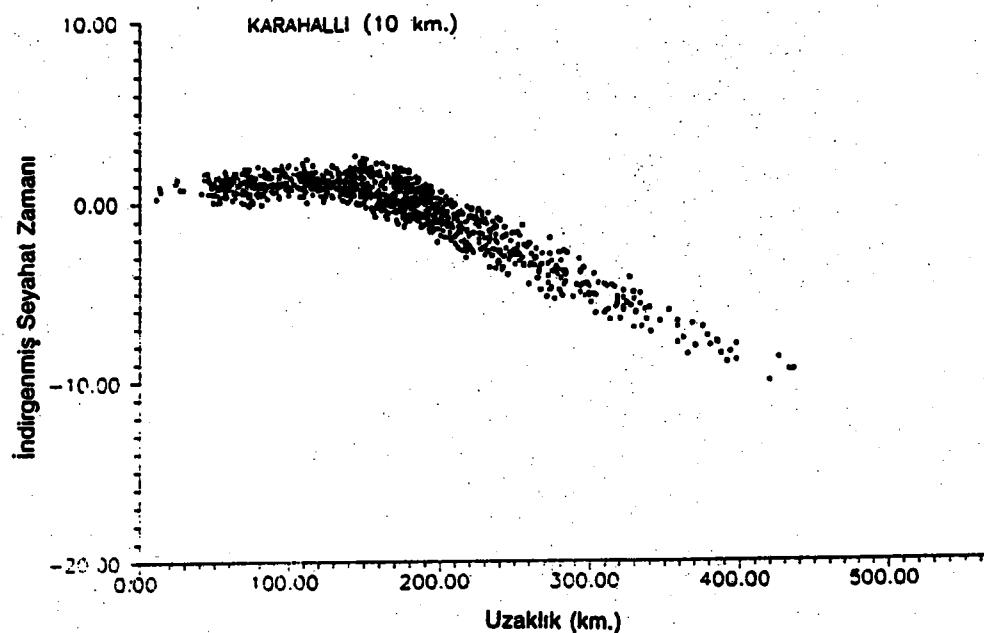
Şekil-3c: KHL istasyonu İndirgenmiş Seyahat Zamanı-Uzaklık grafiği.

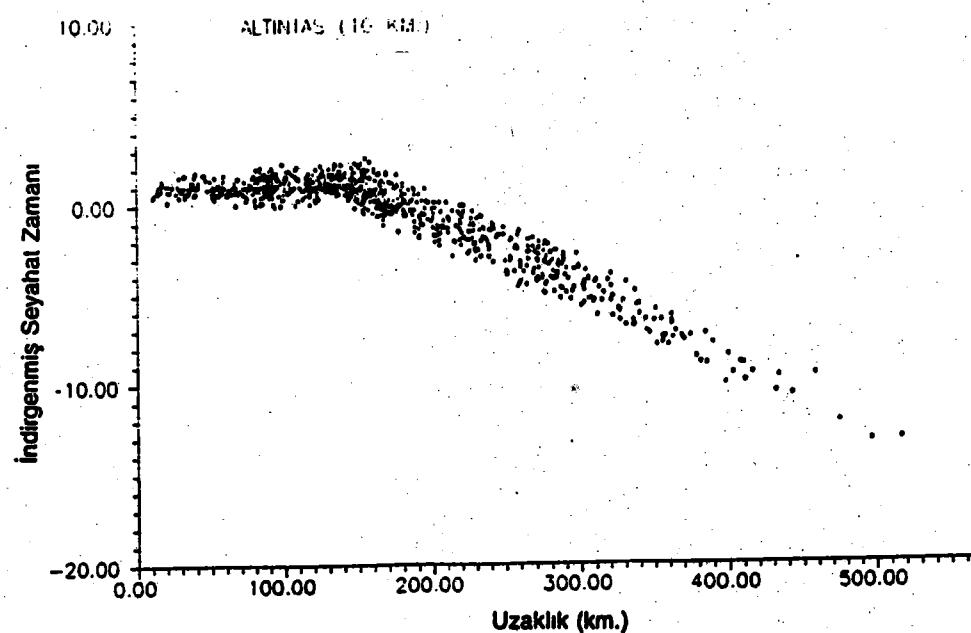
Şekil-3d: ALT İstasyonu İndirgenmiş Seyahat Zamanı-Uzaklık grafiği.

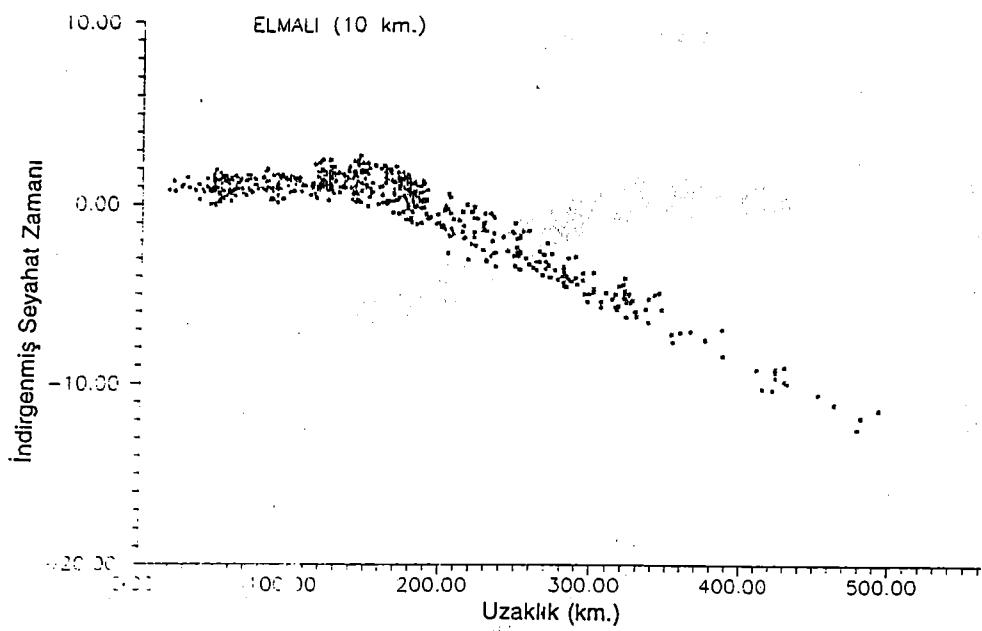
Şekil-3e; ELL istasyonu indirgenmiş Seyahat Zamanı-Uzaklık grafiği.

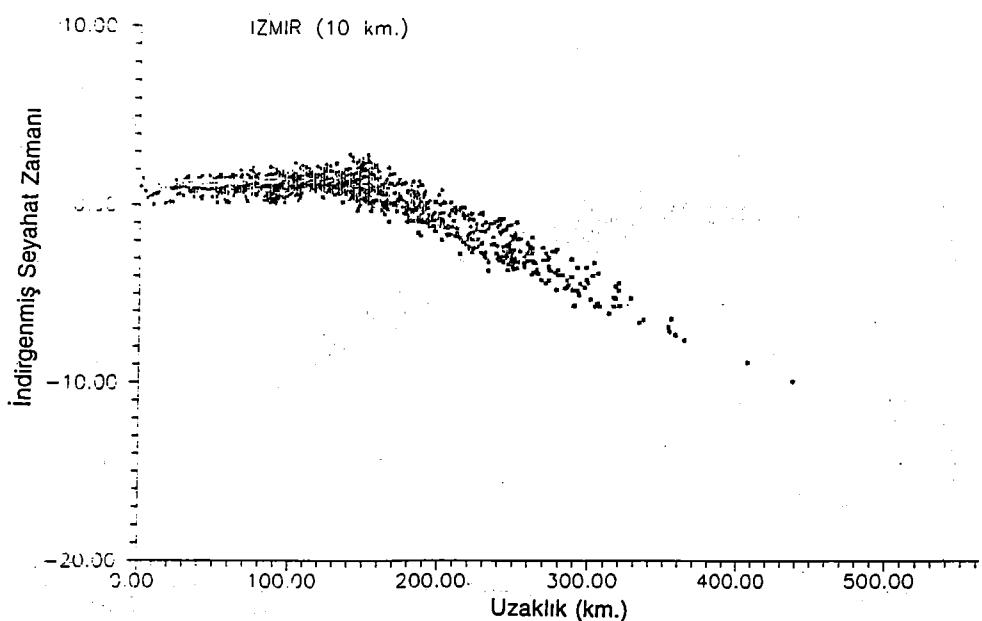
Şekil-3f; IZM istasyonu indirgenmiş Seyahat Zamanı-Uzaklık grafiği.

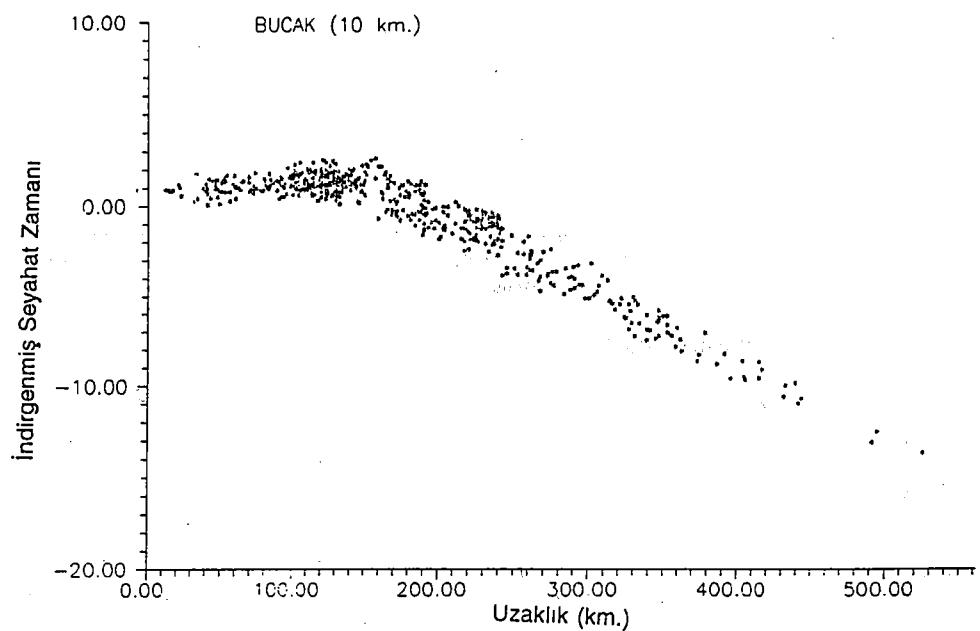
Şekil-3g: BCK istasyonu indirgenmiş Seyahat Zamanı-Uzaklık grafiği.
