**DEPREM
ARAŞTIRMA
"BÜLTENİ"**

Nisan [April] / 1992
Cilt [Volume]: 19

Sayı [Issue]: 70

Bayındırlık ve İskân Bakanlığı [Ministry of Public Works and Settlement]
Afet İşleri Genel Müdürlüğü [General Directorate of Disaster Affairs]
Deprem Dairesi Başkanlığı [Directorate of Earthquake Research]

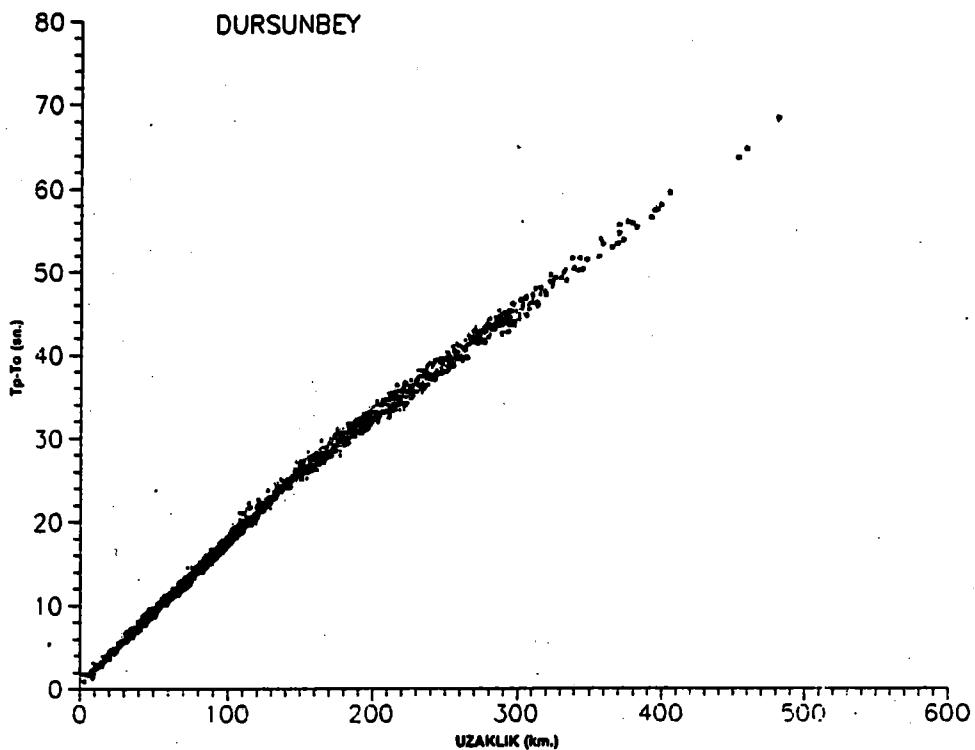
Şekil-4a: DST İstasyonu Seyahat Zamanı-Uzaklık grafiği.

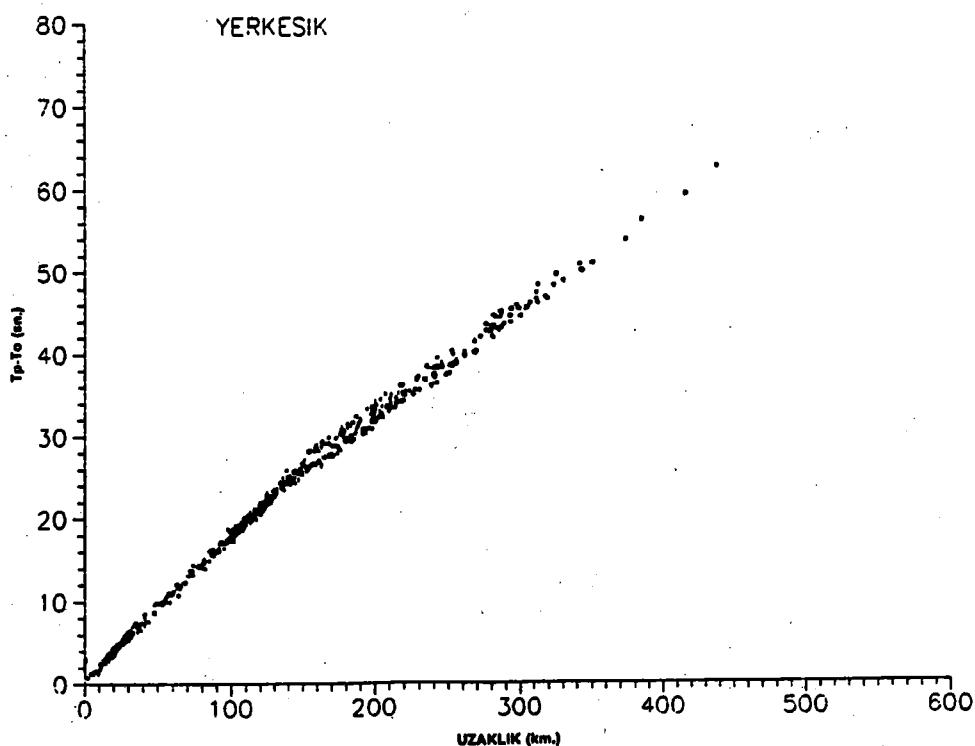
Şekil-4b: YER İstasyonu Seyahat Zamanı-Uzaklık grafiği.

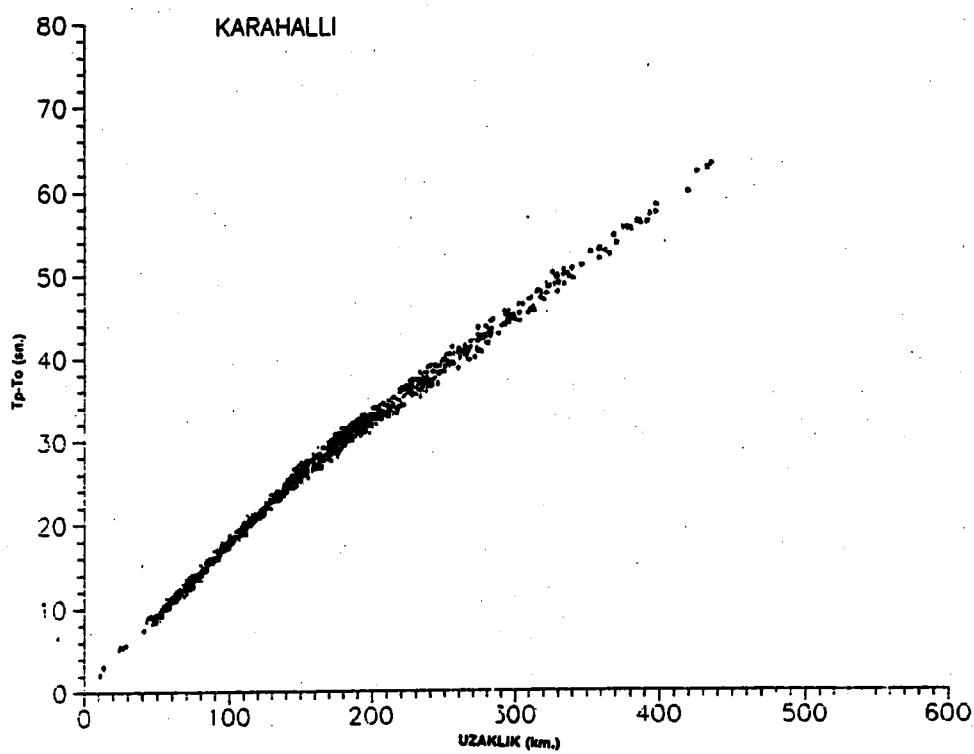
Şekil-4c: KHL İstasyonu Seyahat Zamanı-Uzaklık grafiği.

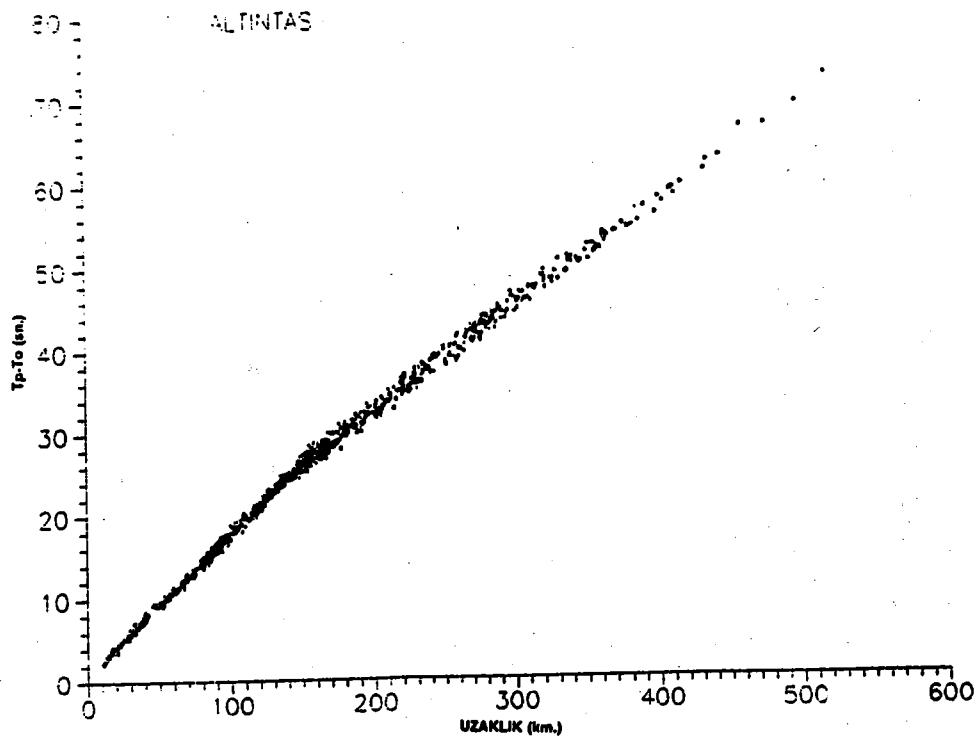
Şekil-4d: ALT İstasyonu Seyahat Zamanı-Uzaklık grafiği.

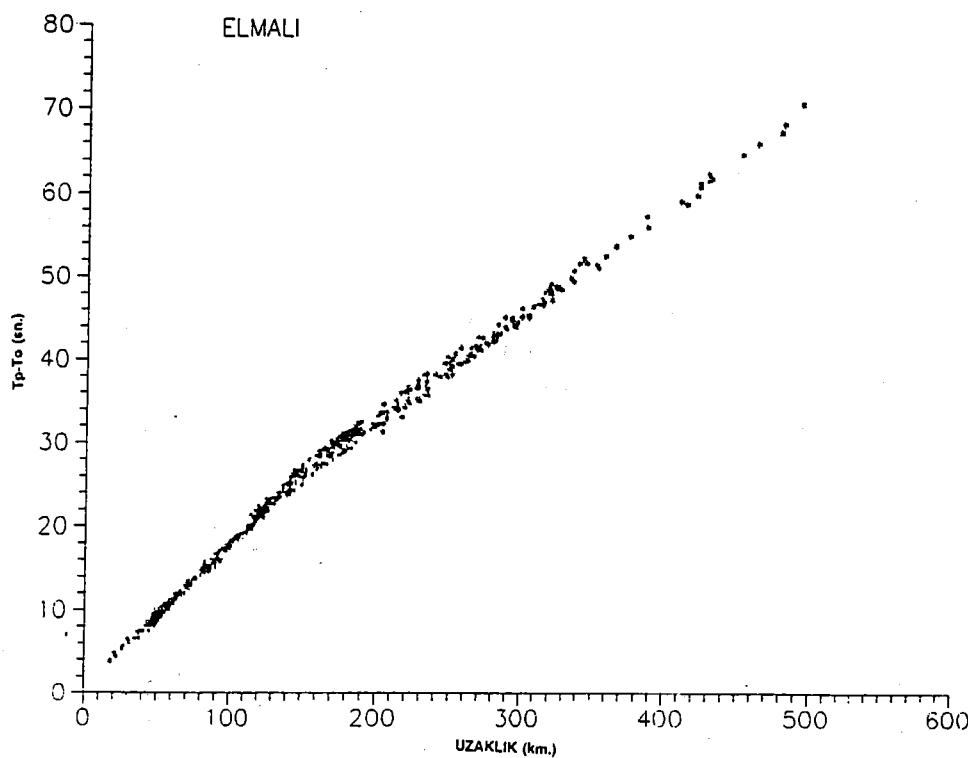
Şekil-4e: ELL İstasyonu Seyahat Zamanı-Uzaklık grafiği.

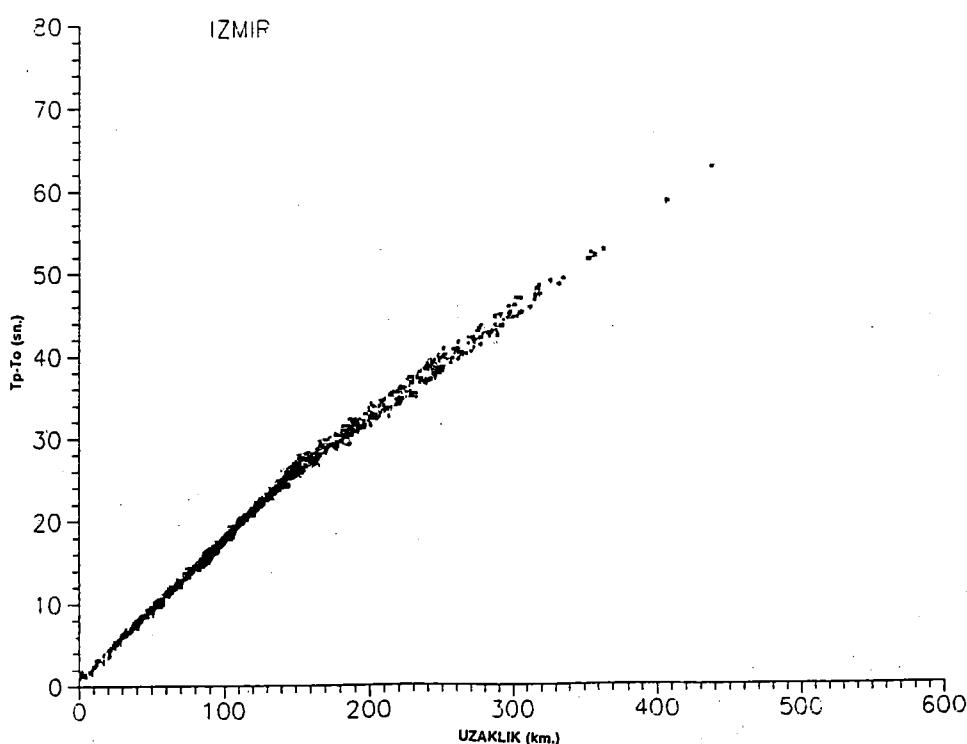
Şekil-4f: IZM İstasyonu Seyahat Zamanı-Uzaklık grafiği.

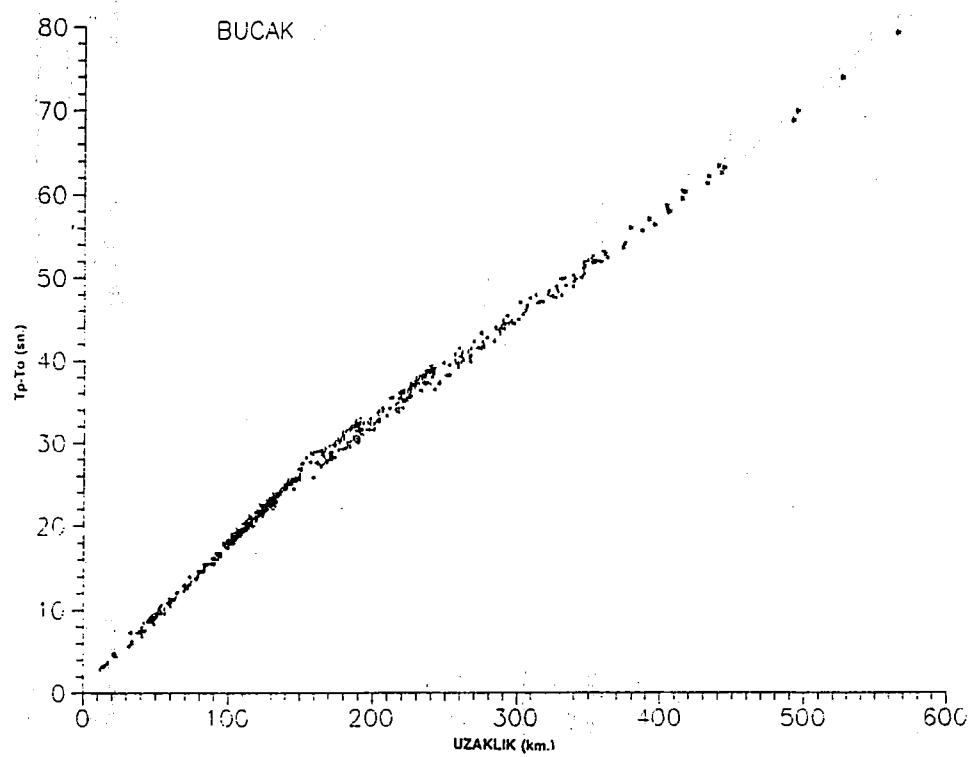
Şekil-4g: BCK İstasyonu Seyahat Zamanı-Uzaklık grafiği.

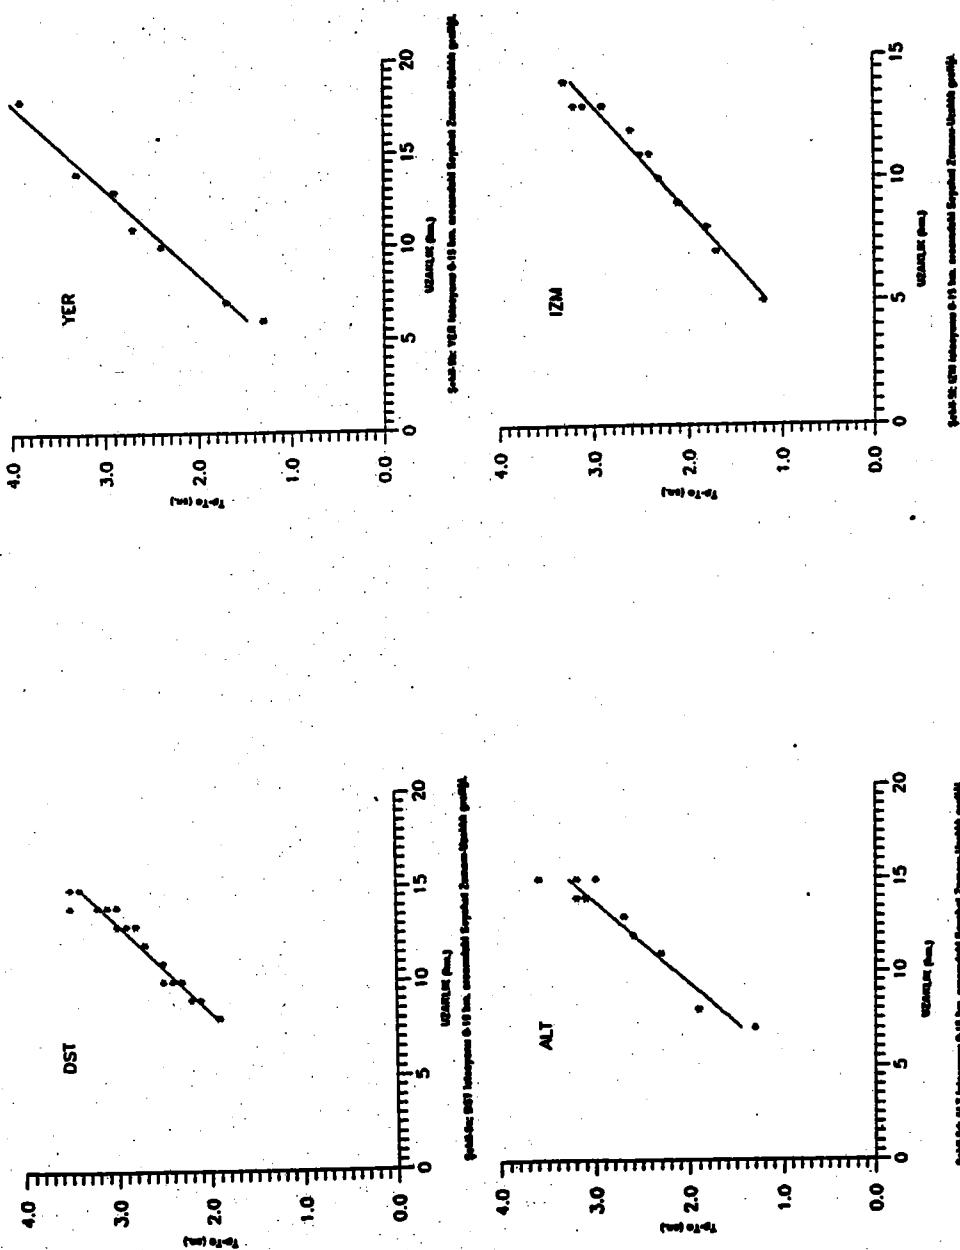
Şekil-6a: DST İstasyonu 15-140 km. arasındaki Seyahat Zamanı-Uzaklık grafiği.

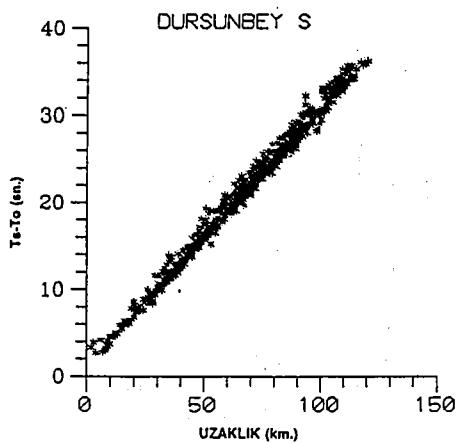
Şekil-8a: DST İstasyonu S dalgası için Seyahat Zamanı-Uzaklık grafiği.

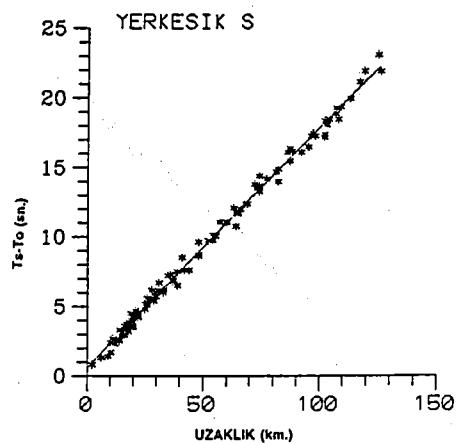
Şekil-8b: YER İstasyonu S dalgası için Seyahat Zamanı-Uzaklık grafiği.

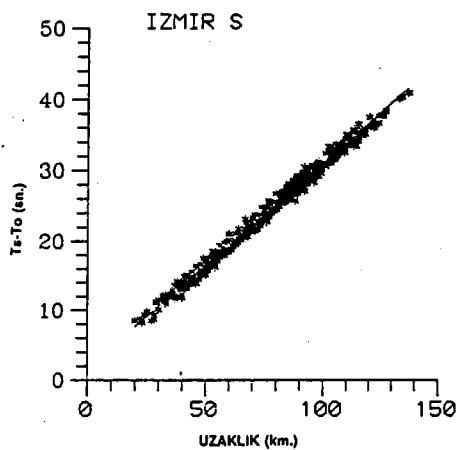
Şekil-8a: IZN İstasyonu S dalgası için Seyahat Zamanı-Uzaklık grafiği.

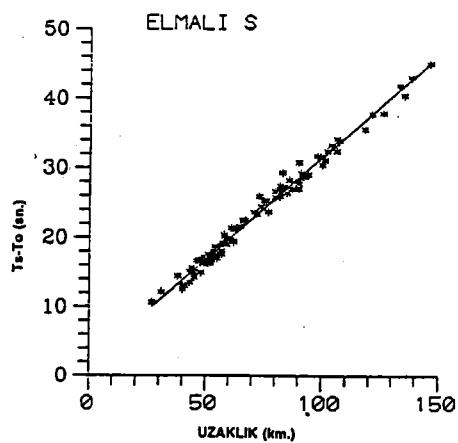
Şekil-8c: ELL İstasyonu S dalgası için Seyahat Zamanı-Uzaklık grafiği.

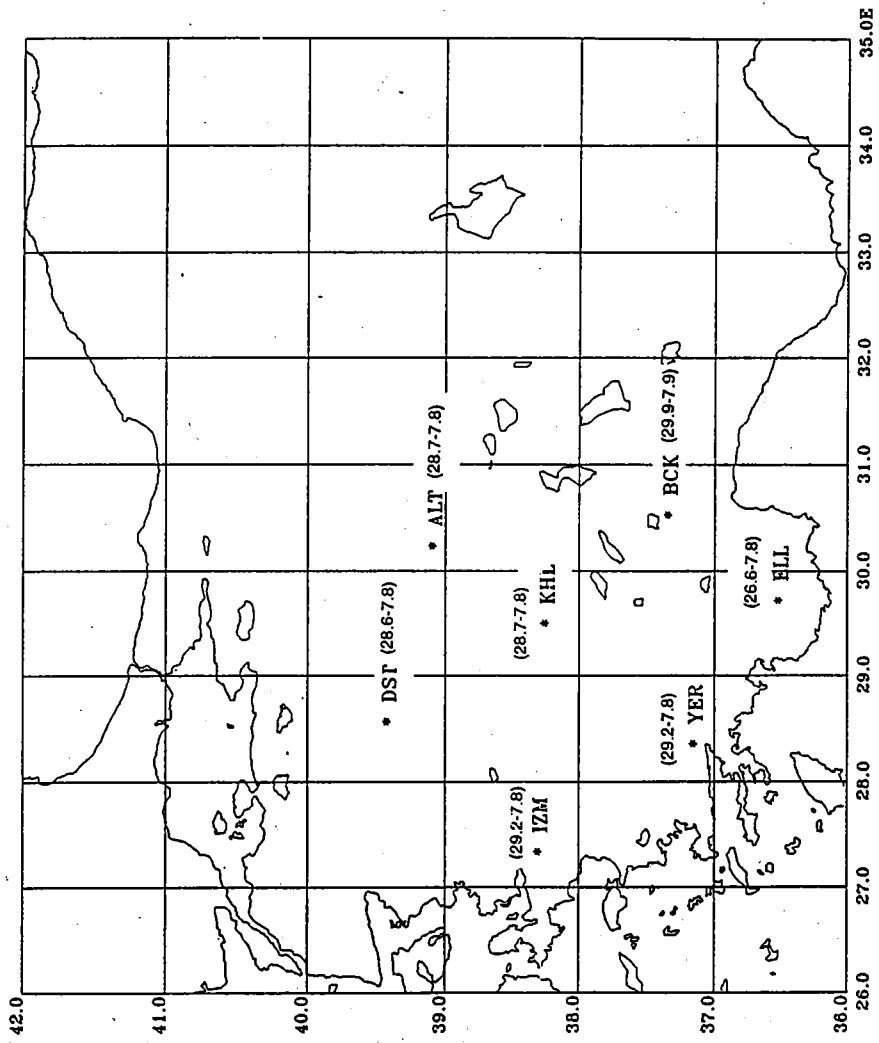
Şekil-9: İstasyonların altındaki kabuk kalınlığı ve Moho sınırındaki Pn hızları.

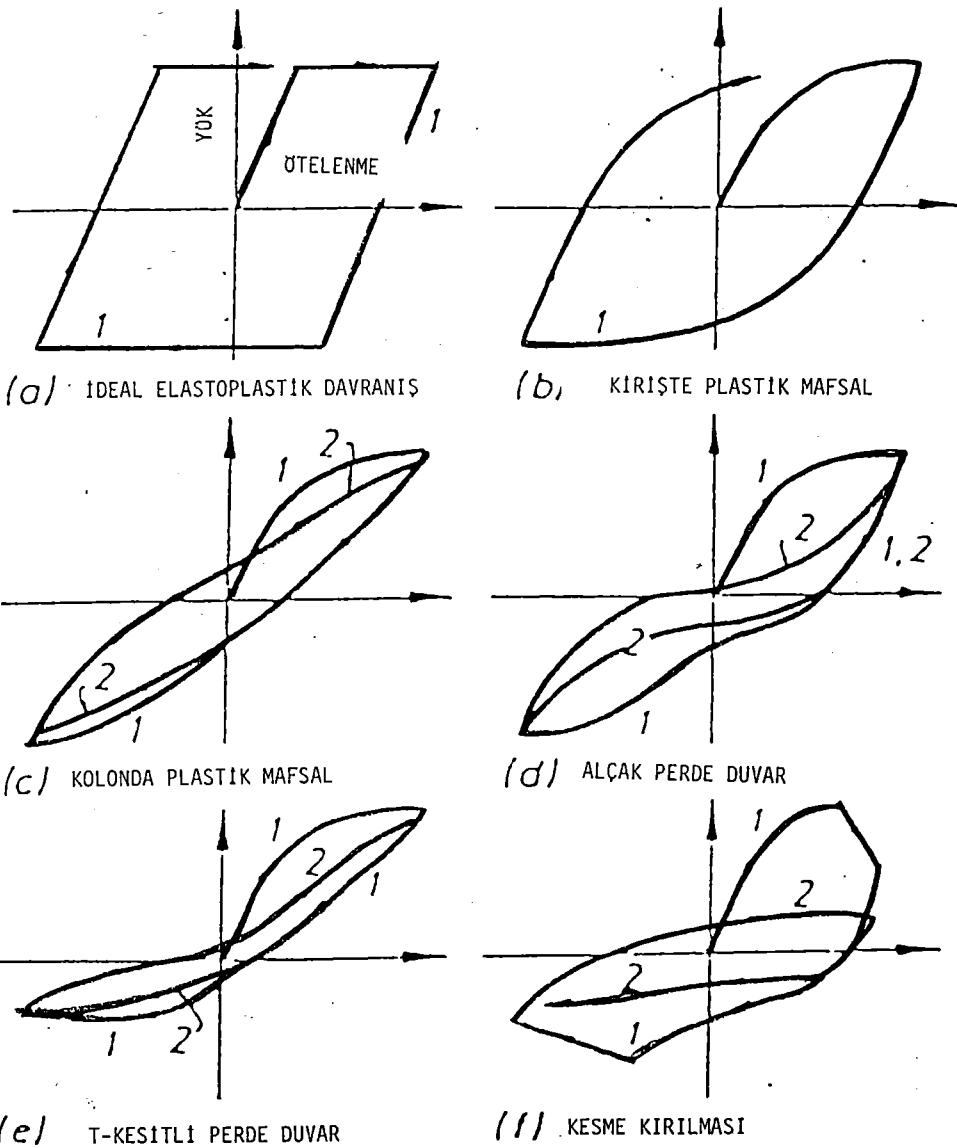
SEKİL-1 BETONARME ELEMANLARIN TİPİK HİSTEREŞİS EĞRİLERİ (Paulay ve Priestley-1992)

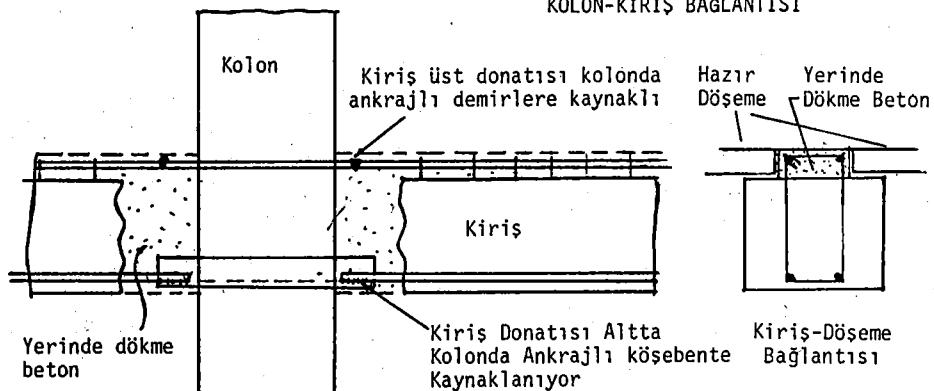
Donatıların kaynaklandığı bölgeye 1-2 etriye konuluyor.

SEKIL-2 SPITAK DEPREMINDE KOTU DAVRANMIS PREFABRIKE CERCEVE
KOLON-KİRİŞ EK YERİ AYRINTILARI (Wyllie ve Filson-1989)

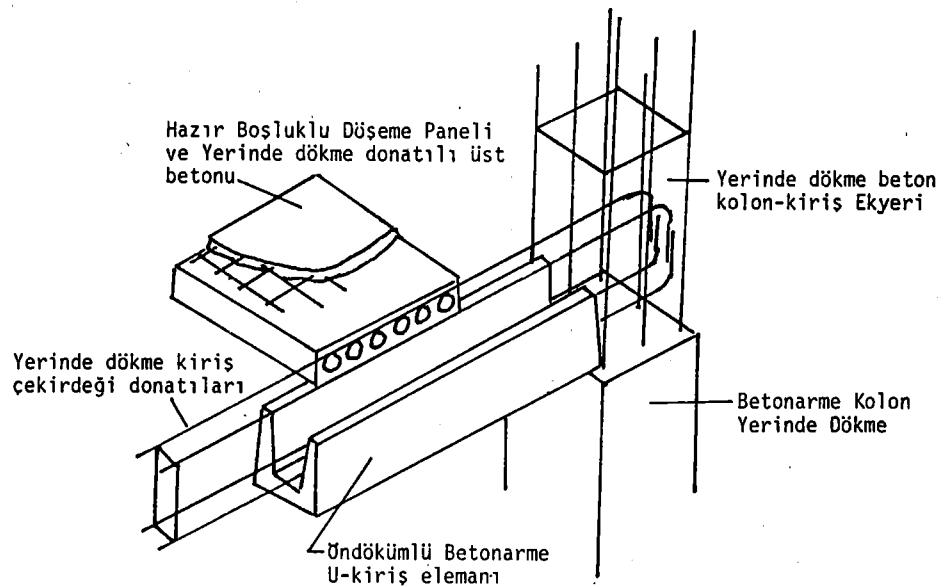
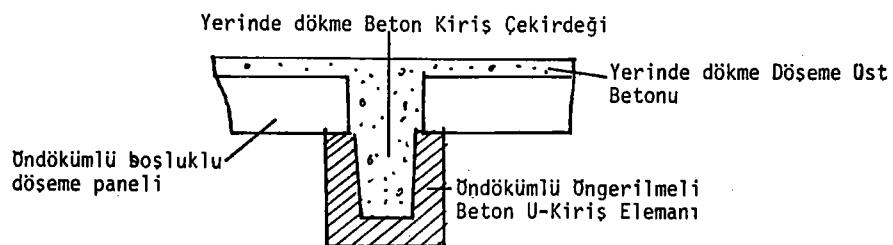
SEKİL-3 MOMENT TASIMA GUCU YUKSEK KOLON-KİRİS EK YERİ (Park ve Bull-1986)

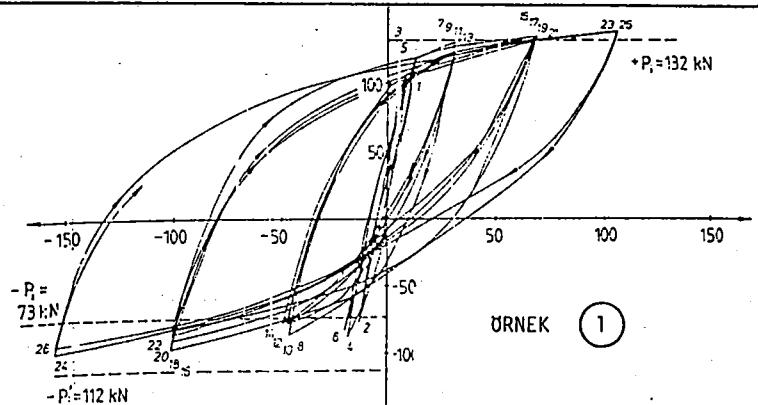
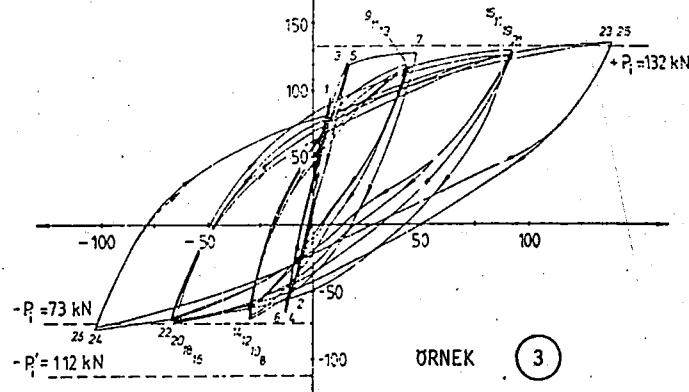
SEKIL-4 SEKIL-3'DEKI EK YERİ DETAYININ
HISTERESİS EGRİLERİ (Park ve Bull-1986)

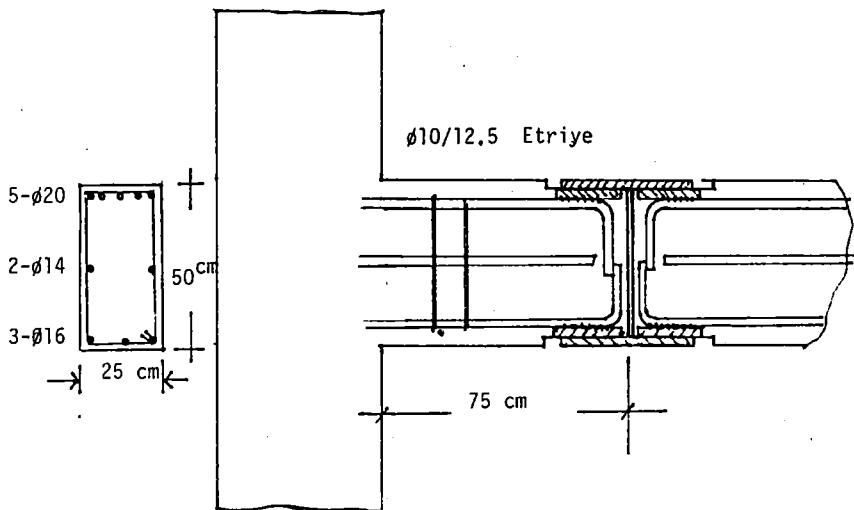
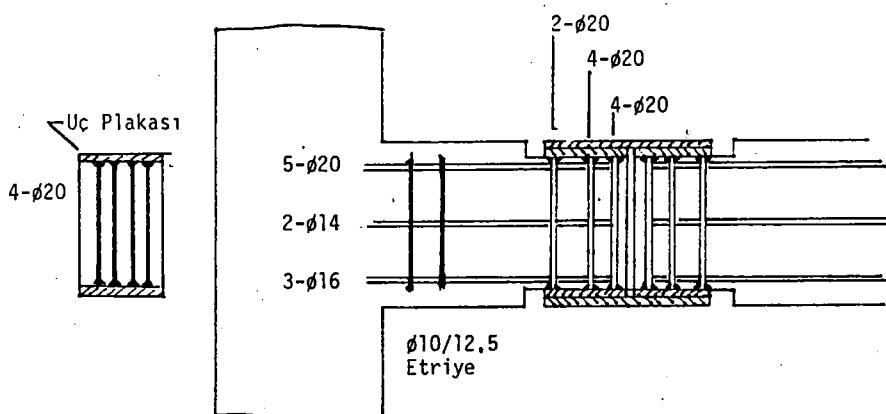
a) Orijinal Tasarım

b) Geliştirilmiş Tasarım

SEKIL-5 KAYNAKLI KOLON-KİRİS BİRLEŞİM DETAYI (Bilgin-1986)

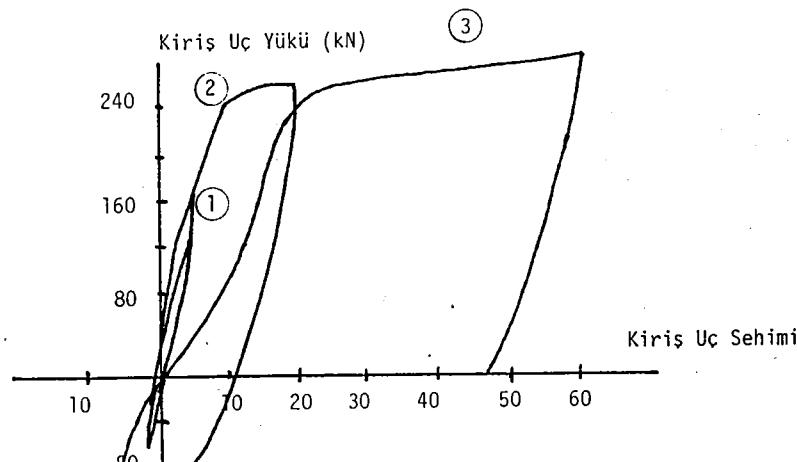
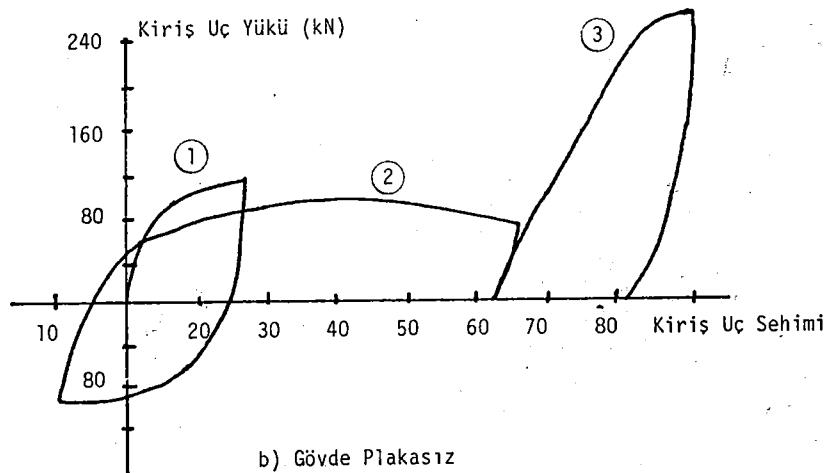
SEKİL-6 SEKİL-5a'DAKİ DETAYIN HİSTERESİS EĞRİSİ (Bilgin-1986)

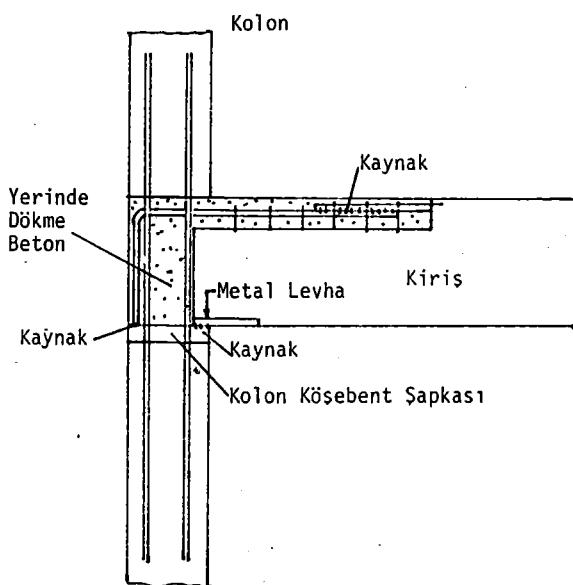
SEKIL-7a KOLON-KIRIS EK YERİ DETAYI

Baysal (1991) tarafından Şekil-7'de gösterilen bir birleşim yerinde yapılan deneylerde kırılma ek yeri bölgesinde etriyelerle kısıtlanmamış boyuna donatının kaynaklı uc etrafında dönmesi ve yine etriye ile kısıtlanmamış ek yeri betonunu çatlatıp parcalaması ile gerçekleşmiştir. Bu deneyden elde edilen histeresis eğrisi Şekil-8'de verilmektedir. Deney ek yerindeki beton ve boyuna donatının enine donatı ile kısıtlanması gerektiğini vurgulamaktadır.

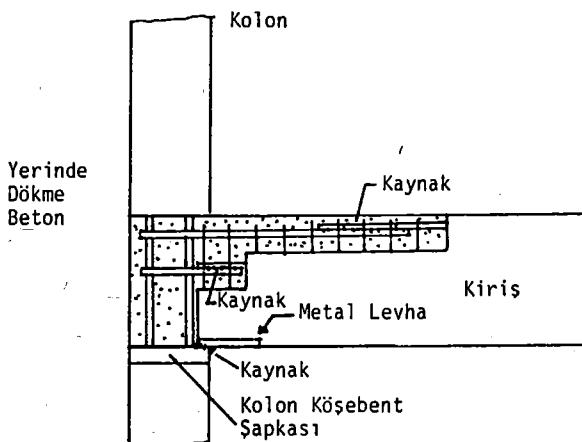
SEKIL-7b GELİŞTİRİLMİŞ EK YERİ DETAYI

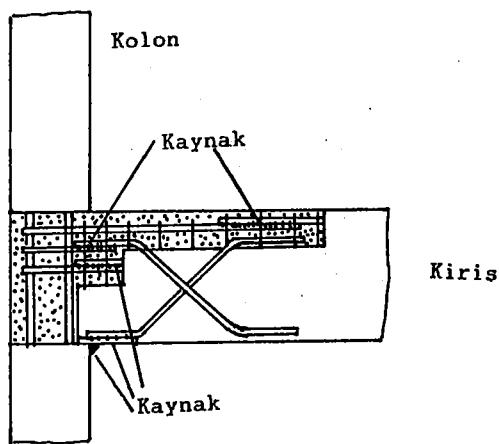
SEKIL-7c MAFSALLASMAYI KOLON YUZUNDEN UZAKLASTIRAN EK YERI DETAYI
SEKIL-7a VE 7b'DEN GELISTIRILMIS

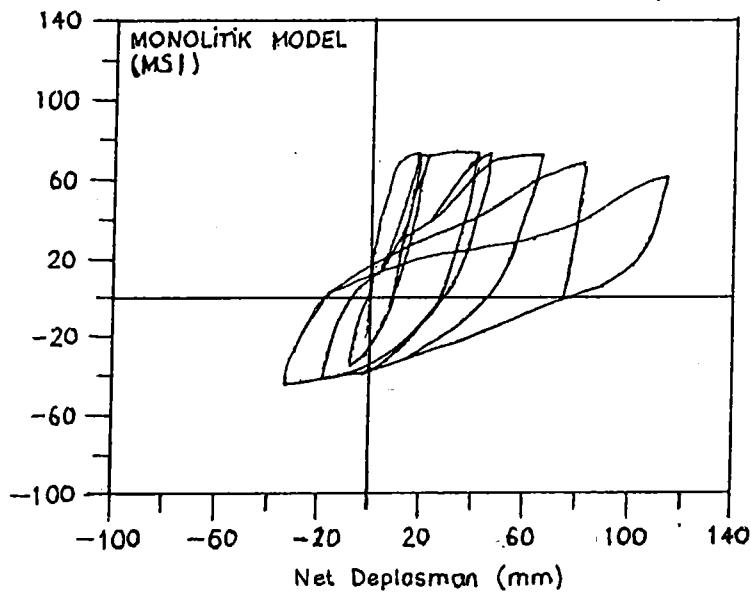
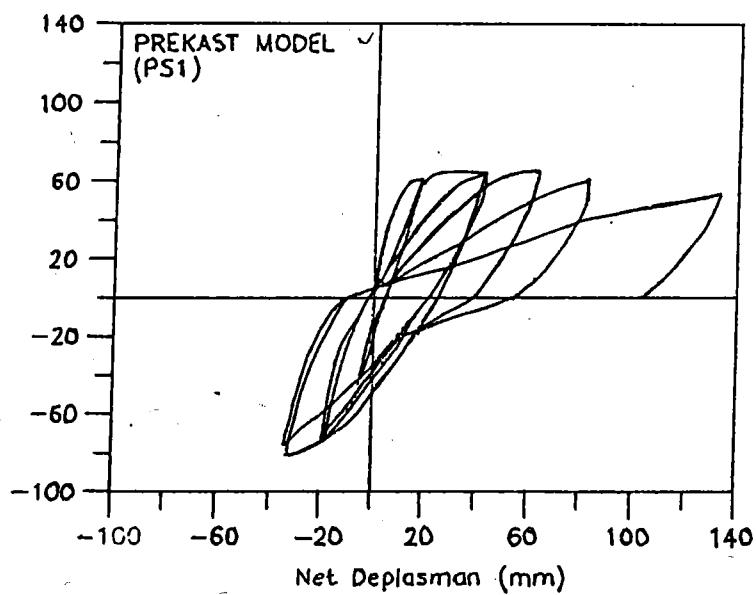
SEKİL-8 SEKİL-7a'DAKİ EK YERİNİN HİSTERESİS EĞRİSİ

Deneylede (Baysal-1991) tarafından yapılan bir başka ilginc gözlem: monolitik ek yerlerinde bir önceki yüklemeye olusan çatlakların, bir sonraki ters yöndeki yüklemeye kapanarak rıjilikte geri kazanc sağlarken, prefabrike ek yerlerinde aynı kosullarda benzer bir rıjilik geri kazanımının olmanasıdır. Bu gözlem prefabrike birleşimlerin monolitik birleşimler kadar rıjit olmayacağı görüşünü onaylamaktadır.

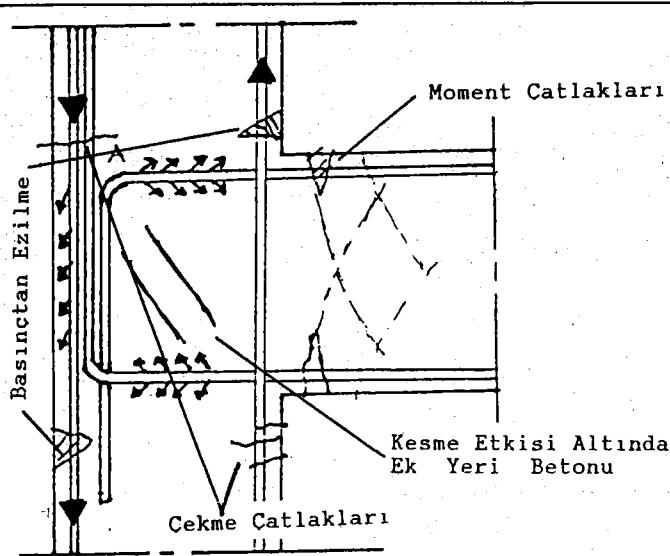
SEKIL-9a MONOLITIK BETONARME EK YERINDE DEPREMDE OLMASI BEKLENEN ETKILER

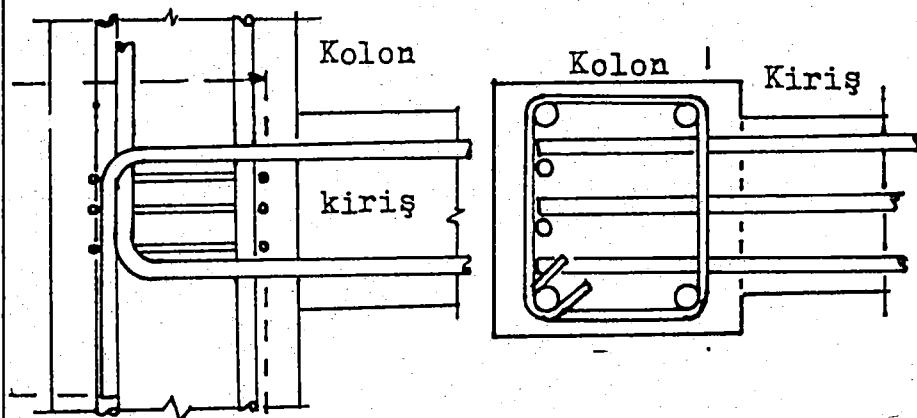
SEKIL-9b. MONOLITIK BETONARME EK YERINDE KIRIS DONATILARI VE EK YERI BETONUNUN ETRIYELERLE SARILMASI

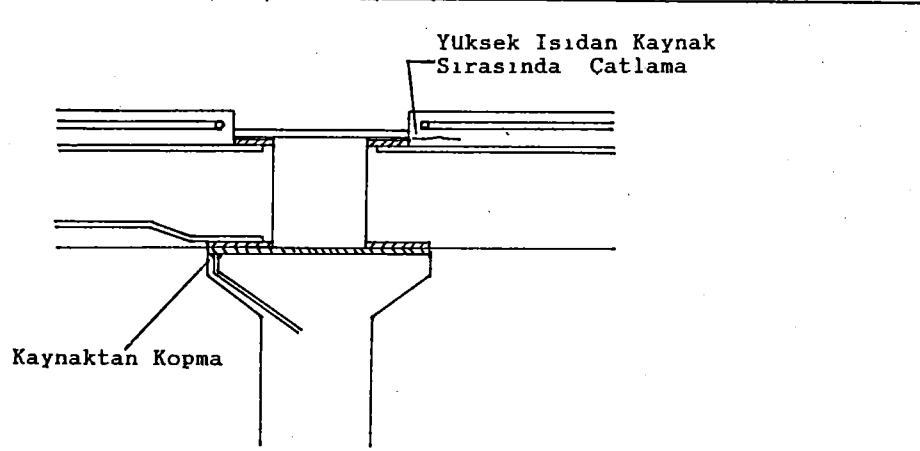
SEKİL-10a TEK KATLI YAPIDA İC AKS KOLON-KİRİS BİRLEŞİM DETAYI
