DEPREM ARAŞTIRMA BÜLTENİ

13 Mart 1992 Erzincan depremi [13 March 1992 Erzincan Earthquake]
Doğan KALAFAT 5-30

Burulma Yapan Çok Katlı Perde-Çerçeve Sistemlerinin Sürekli Burulma
Çubuğu Analojisi İle Hesabı [Calculation of Torsion Multilayer Curtain-
Frame Systems with Continuous Torsion Bar Analogy]
Yıldırım ERTUTAR, Ümit ÇELEBİ, Okan Osman DUYAR 31-39

Asperiti ve Bariyer Deprem Modelleri Açısından 1995 Dinar Depremi
[1995 Dinar Earthquake in Terms of Asperity and Barrier Earthquake
Models]
Ali PINAR, Doğan KALAFAT 46-59

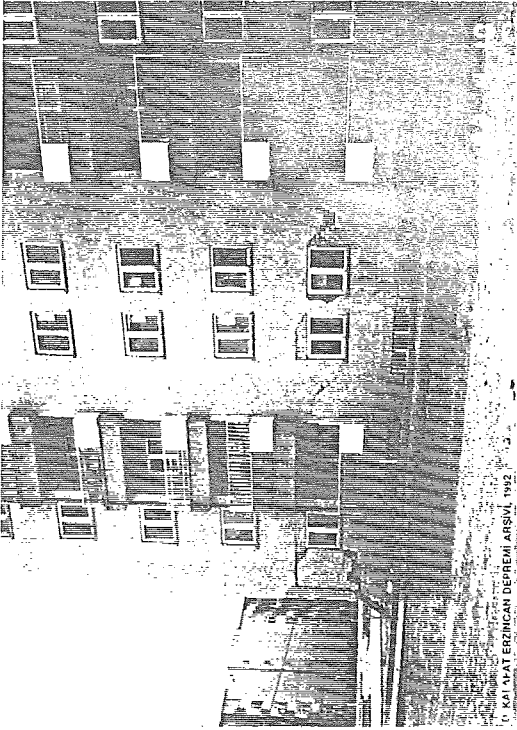
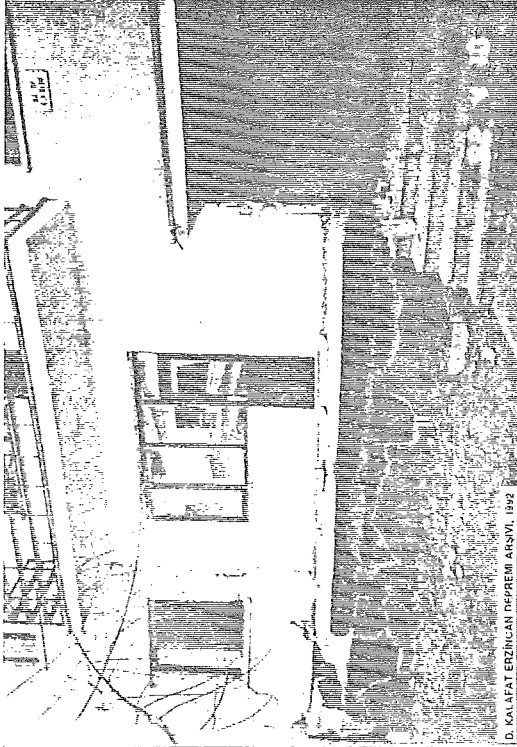
ŞEKİL 2: Çeşitli sosyal konulardaki yapısal hasarlardan bir görünüm (Üstte, Demirkent Horan Askeri Lojmanları ve Bahçelievler konutları, altta ise Fatih mahallesindeki sosyal konutlar).

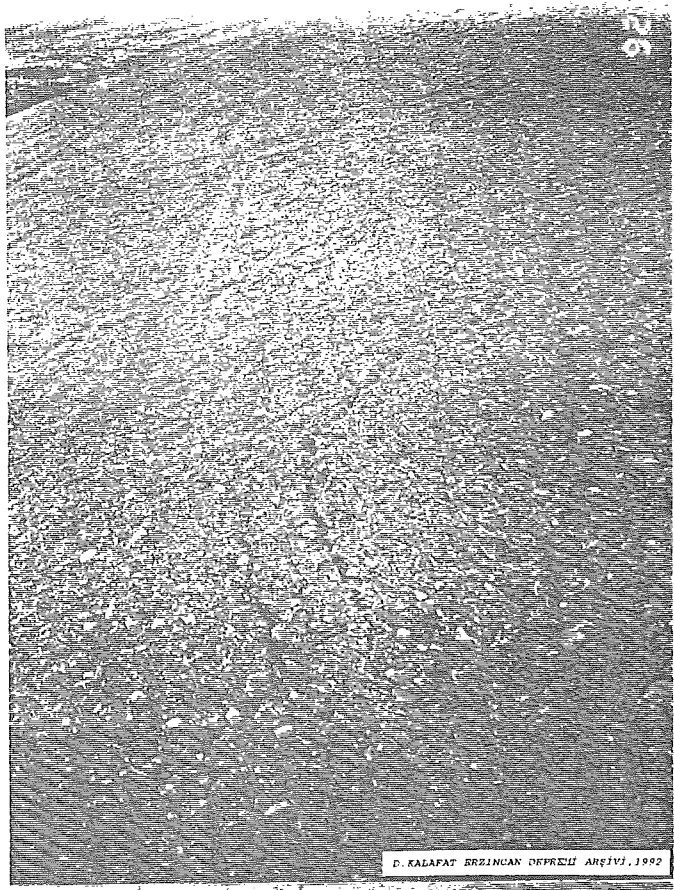
ŞEKİL 6: Davarlı köyünün üstündeki kademeli kırıklardan bir görünüm (batıya doğru devan ediyor).

Kırıklar Erzincan ovasının kuzeyini oluşturan fay segmentinin batı ucunda yer alan Davarlı köyünün batısından başlar (Şekil 6). Davarlı köyü Erzincan'a yaklaşık 18 km. uzaklıktadır ve Erzincan'ın batısında Sivas yolu üzerinden gidilmektedir. Erzincan-Davarlı köyü yolunda köye girmeden 30 cm. büyüklüğünde yarıklar görülmüş ve yolun yamaç kısmı batıya doğru blok halinde çökmüştür (Şekil 7). Halk depremin doğudan girip batıdan çıktığını söylemiştir. Genel olarak da köyde hasarın D-B doğrultusunda olduğu gözlenmiştir. Deprem anında köy çeşmesinde suların çoğaldığı, halen bol akmakta olduğu, deprem anında su yağlanmış gibi lekeli gözüktüğü ve bir müddet böyle akmış olduğu gözlenmiştir (Kalafat'ın depremden sonra yöre halkı ile kişise görüşmesi, 1992). Davarlı köyünün KB-GD istikametinde kademeli kırıklar gözlenmiştir (Şekil 6). KAFZ köye doğru uzanarak geçmektedir. Davarlı köyünün üstü, deprem sonucu oluşan kırıklar ve yarıklar genel olarak D-B istikametinde

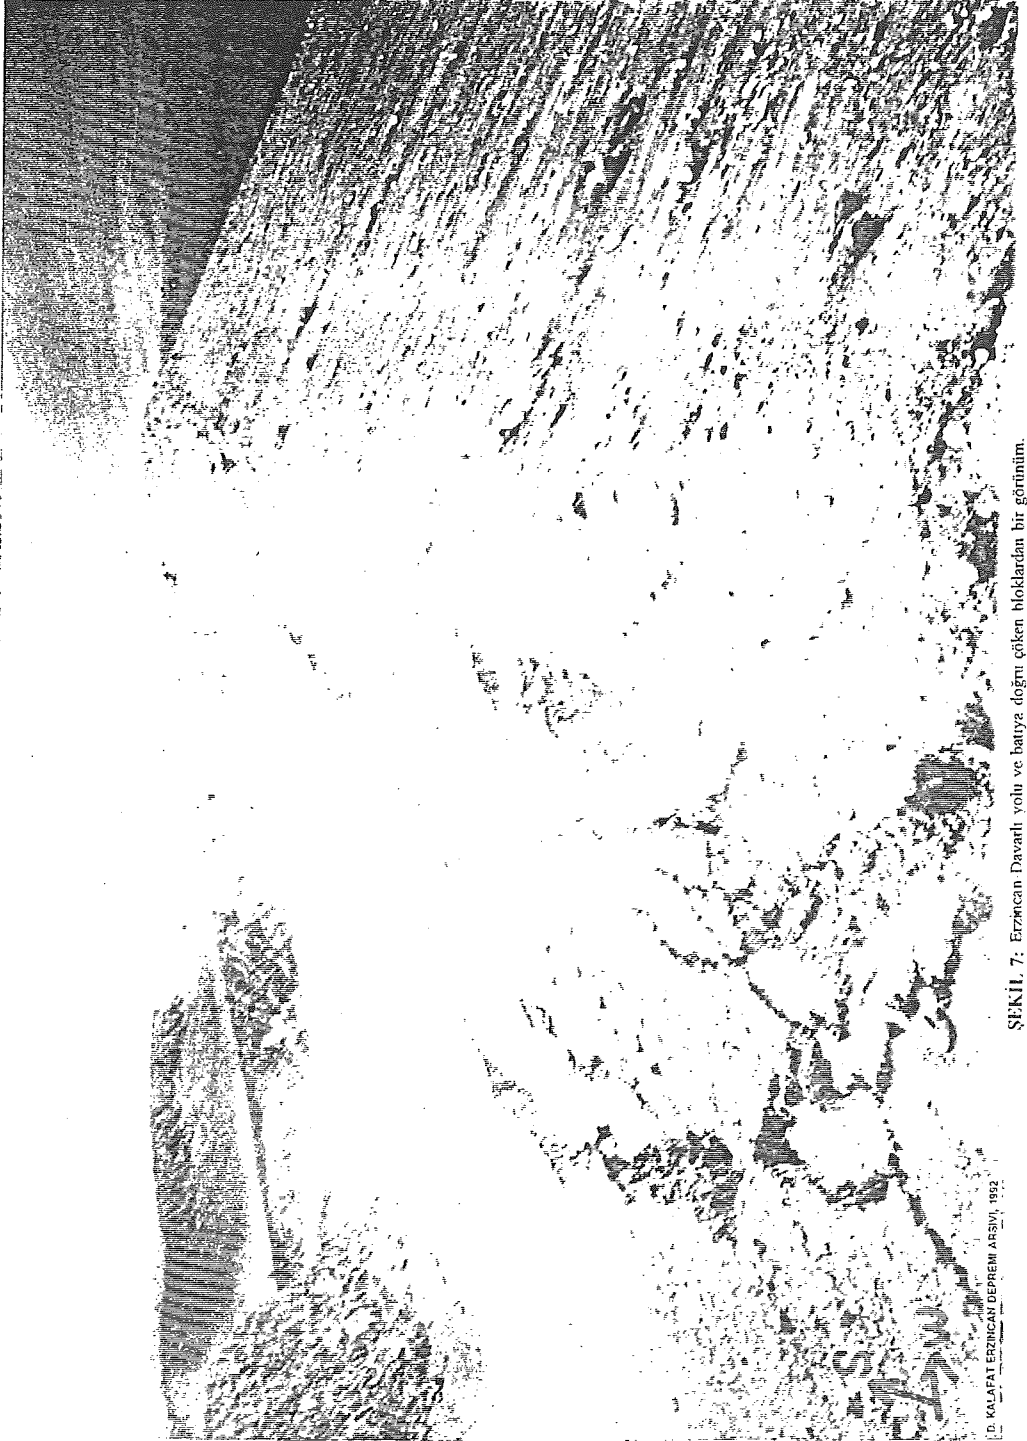
ŞEKİL 7: Erzurum Davarlı yolu ve hatıra döğru çöken bloklardan bir görünüm.

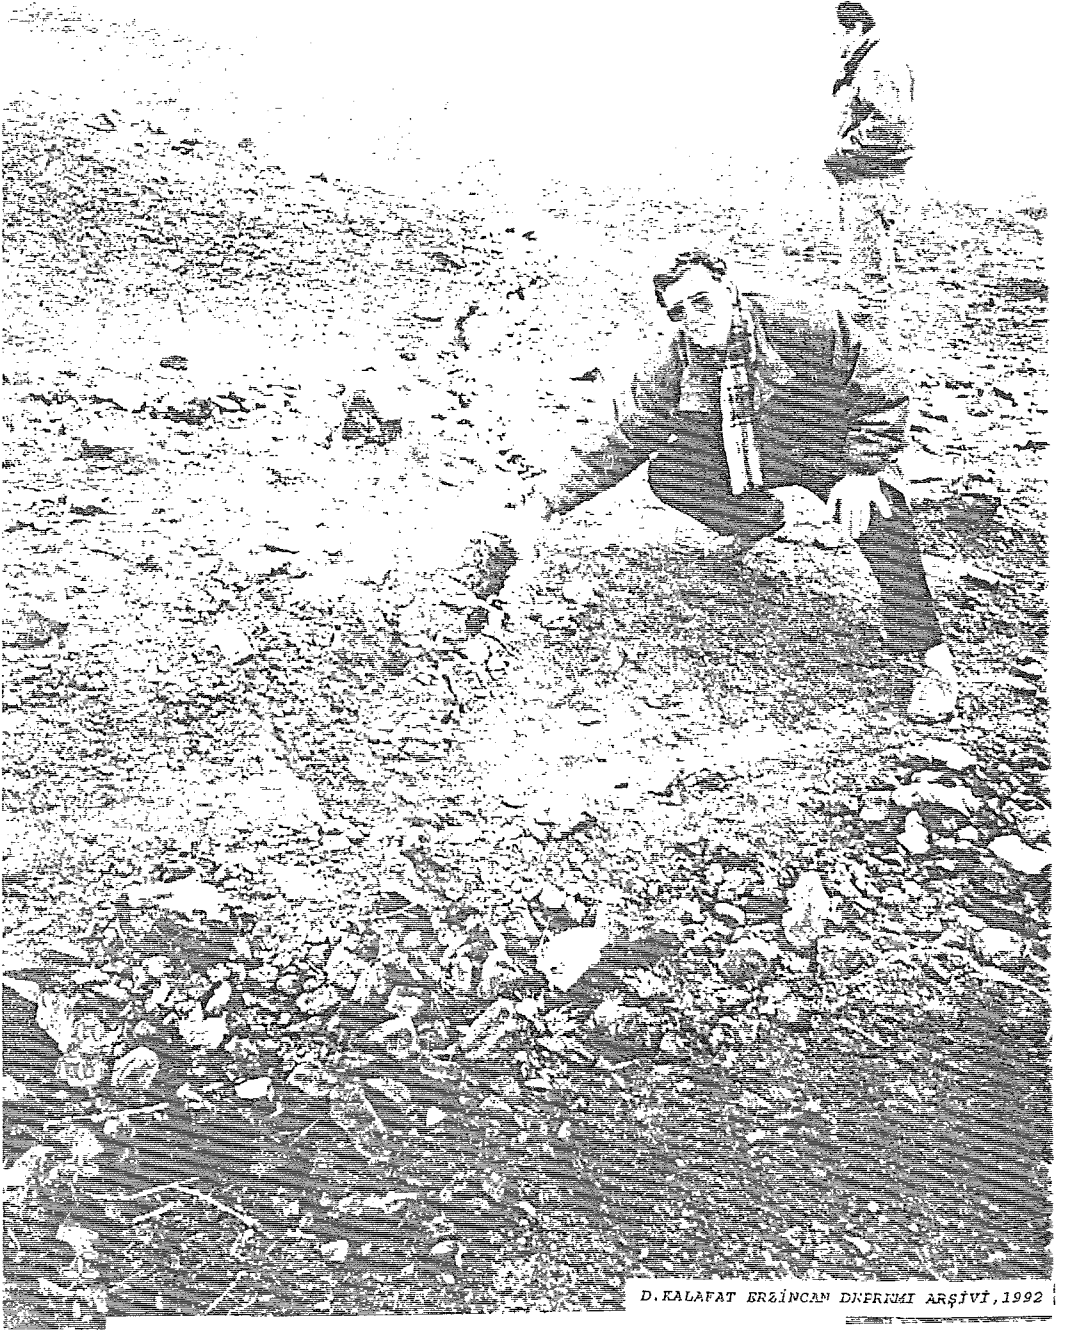
ŞEKİL 8: Davarlı köyünün üstü, deprem sonucu oluşmuş faylanmalardan bir görünüm

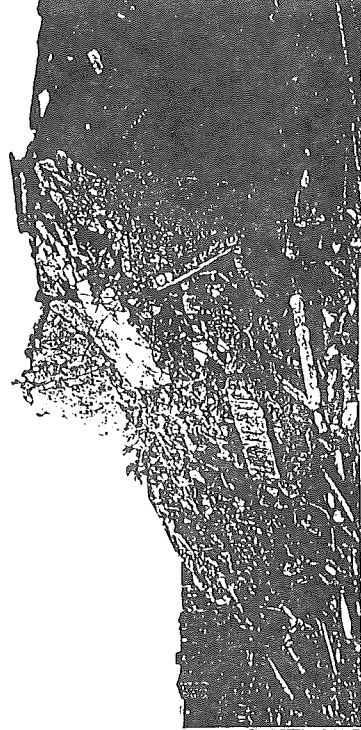
ŞEKİL 3: Üstteki fotoğraflar, Kemah yolu üzerinde Erzurum Erzinçan Yem fabrikası, alta ise SSK Hastanesi ek hizmet binası ve Fatih öğrenimi meydanına gelen ağır hasarlardan bir görünüm.

işmerkezi, büyük apartmanlar, işmerkezleri ve kent çevresindeki kooperatif evlerinin çok büyük bir bölümü yerle bir olmuştur. Sağlık meslek lisesinde 62 öğrenci göçük altında kalmıştır ve 60 kişinin öldüğü belirlenmiştir. Hasar genelde Erzincan ilinin doğusu ve güneydoğusunda yoğunlaşmıştır. Hasarın daha çok 3-4 katlı betonarme yapılarda yoğunlaşmış olduğu gözlenmiştir. Yığma yapılarda çok az hasar olmuştur. Yapısal hasarın Erzincan şehrinde Halitpaşa, Fevzipaşa, Ordu caddesi ile Fatih, Akşemsettin ve Bahçelievler mahallesinde yoğunlaştığı gözlenmiştir. Bahçelievler konutlarında ağır hasar meydana gelmiştir. Bitişik nizam yapıların bulunduğu bu caddelerde hasar fazla olmuştur. Toplam Erzincan merkez ve köylerinde 9924 konutta hafif hasar, 6027 konutta orta hasar, 4421 konutta ağır hasar meydana gelmiştir. Ayrıca 183 işyerinde hafif hasar, 453 işyerinde orta hasar, 972 işyerinde de ağır hasar meydana gelmiştir. 18 bin aile evsiz kalmıştır. En büyük hasar Fevzi Paşa ve Ordu caddelerinde olmuş Fatih mahallesindeki sosyal konutların çoğu hasar görmüştür (Şekil 3-4).

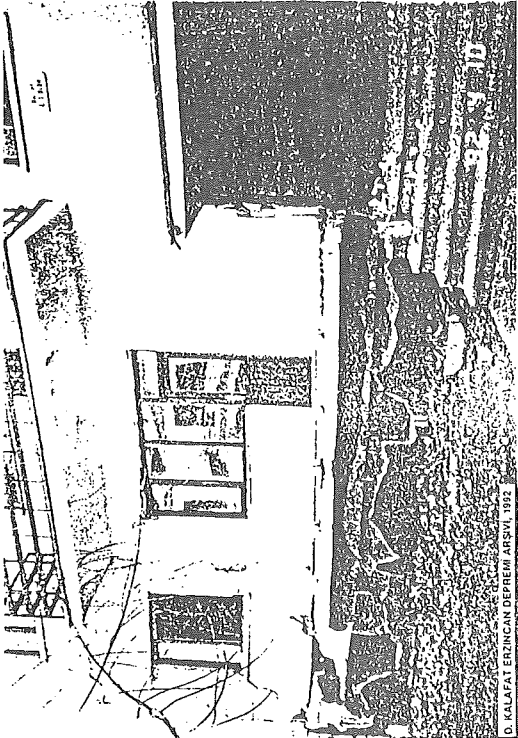
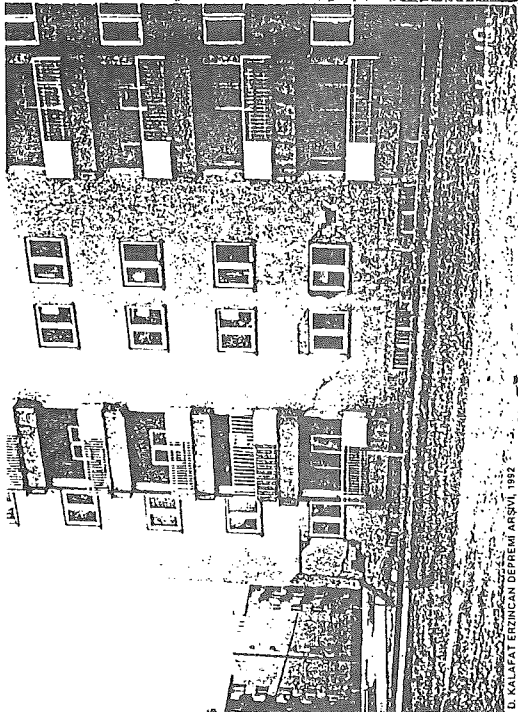
ŞEKİL 4: Çeşitli sosyal konulardaki yapısal hasarlardan bir görünüm (Üstte, Demirkent Horan Askeri Lajmhanları ve

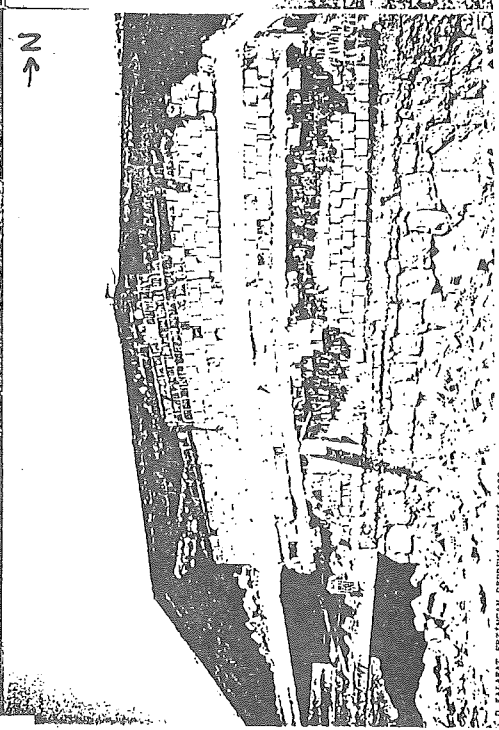
SEKII, 5: Babochevlar komulbar vo Dzinmli volumbeki koperetif evlerinde conilen Apr hasardan bir povinim

Üzümlü yolundaki kooperatif evlerinde yığma yapılarda ağır hasar meydana gelmiştir (Şekil 5). Çayırılı ve Kemah ilçelerinde de hasar meydana gelmiştir. Davarlı köyünde deprem şiddetli olmuş ve 45 ev hasar görmüştür. Bu köyde can kaybı olmamakla birlikte 300 koyun, 70-80 inek telef olmuştur. Erzincan ili merkeze bağlı kalecik köyünde de önemli hasar meydana gelmiştir (Şekil 6). Türkiye'nin büyük bir bölümünde hissedilen deprem Gümüşhane Kelkit' de bir caminin çökmesi sonucu 5 kişinin ölümüne neden olmuştur. Kemah ilçesi Emniyet Müdürlüğü binası çökmüştür. Deprem Geçitköyü ve Altınbaşak yerleşim birimlerinde de ağır hasara yol açmıştır. Depremden sonra Erzincan' a 40 km. uzaklıktaki Geçit-Demirkapı mevkiindeki demiryoluna çığ düşmüştür. Demiryolu ulaşımına kapanmıştır. Erzincan depremi, Ege ve Marmara bölgeleri dışında tüm yurttan hissedilmiştir. Deprem Erzurum, Kars, Elazığ, Sirt, Tunceli, Batman, Mardin, Adana, Malatya, Diyarbakır, Muş, Bingöl, Sivas, Kayseri, Trabzon, Rize, Giresun, Gümüşhane, Samsun, Ordu, Sinop, Amasya ve Ankara' da hissedildi. Trabzon ve civarında camların kırıldığı, telefon hatlarında hasarların meydana gelmiş, Batman'da ise bazı eski evlerde çatlaklar oluşmuştur. Sabaha kadar 21 artırı sarsıntısının olduğu belirtilmiştir. Deprem kentte telefon şebekesini çalışmaz duruma getirmiştir. 20 bin hatlık telefon santrali hasar görmüştür. Erzincan ile uzun bir süre telefon bağlantısı kesilmiştir. Telefon şebekesindeki arızalar genelde yıkılan binalar ve direklerden kaynaklanmıştır. Depremde şehir merkezinde tamamen çöken binalardan dolayı ölüm olayları yoğunlaşmıştır. Depremde 653 kişi öldü, 3850 kişi yaralandı.
