## Gedikbulak Okul Binasının Sismik Performansı Hakkında

#### Seismic Performance of Gedikbulak School Building Revisited

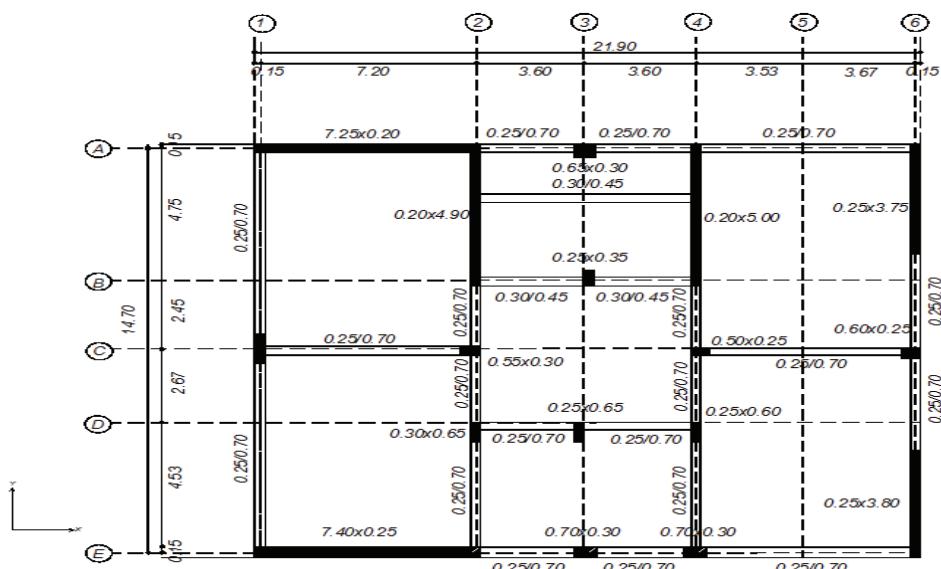
*Şekil 2. Gedikbulak okul binasının taşıyıcı sistemi planı (boyutlar m cinsindendir)*

Gedikbulak okul binası Milli Eğitim Bakanlığı tarafından yapılan tipik kırsal alan okul projelerinden biridir. Ancak, bölgede belirli bir süre sonra uygulanmasından vazgeçilmiştir. Bina, üç kattan meydana gelip taban oturum alanı  $322\text{m}^2$ 'dir. Binanın taşıyıcı sistem ve mimari projeleri kısmen bulunabildiğinden, projelerde sadece taşıyıcı sistem boyutları elde edilebilmiş olup, donatı bilgisi mevcut değildir (Şekil 2).

Kat yükseklikleri eşit olup  $3.20\text{m}$ 'dir. Binada betonarme döşeme kalınlıkları  $0.12\text{m}$ 'dir. Birbirine dik her iki doğrultuda asimetrik olarak planda yerleştirilen perdeler kirişler yardımıyla çerçeveye sisteme bağlanmıştır. İncelenen bina hakkında yeterli bilgi olmasa da,

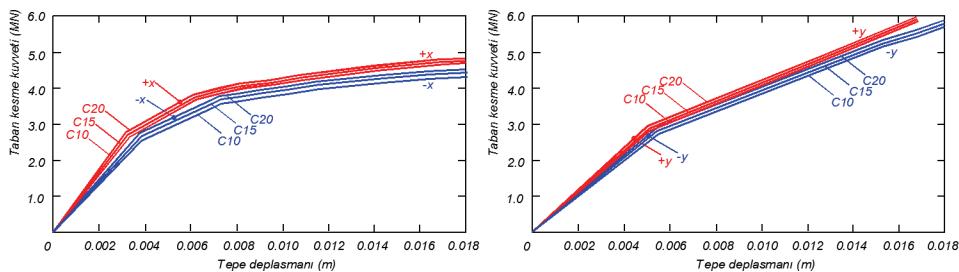
Şekil 5. Gedikbulak okul binasına ait farklı beton kalitelerine göre iki doğrultu ve iki yönde statik itme eğrileri

Yayın olarak bilindiği gibi doğrusal olmayan çözüm sonucu elde edilen statik itme eğrileri binanın geometrik özelliklerine ve taşıyıcı sistemi oluşturan kesitlerin kapasitelerine bağlıdır. Mevcut durumda, Gedikbulak okul binasının geometrik özelliklerinin belirli olmasına rağmen, taşıyıcı sistem elemanlarında donatı ile ilgili bilgiler yönetmelikte verilen minimum donatı oranları kabul edilerek hesaplar yapılmıştır. Şekil 6 ve Şekil 7 sırasıyla 50 yılda aşılma olasılığı %10 olan tasarım depreminde ve 50 yılda aşılma olasılığı %2 olan şiddetli deprem etkisinde performans noktalarını göstermektedir.

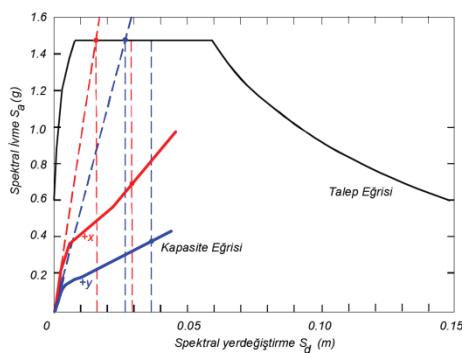
*Şekil 7. TDY 2007'e göre 50 yılda aşılma olasılığı %2 olan şiddetli deprem için performans noktasının belirlenmesi*

Gedikbulak okul binasında doğrusal olmayan Artımsal Mod Birleştirme Yöntemi sonucunda 50 yılda aşılma olasılığı %2 olan şiddetli deprem için sisteme belirlenen performans noktasında oluşan plastik mafsallar Şekil 8'de gösterilmiştir. Bu bilgiler doğrultusunda incelenen binada düşey taşıyıcı elemanların "Can Güvenliği" performans seviyesini sağlamadığı, bina taşıyıcı sistemindeki kırışların ise ilgili performans seviyesini sağladığı hesaplar sonucu belirlenmiştir. Aynı zamanda, incelenen binada 50 yılda aşılma olasılığı %10 olan tasarım depreminde düşey taşıyıcı elemanların "Hemen Kullanım" performans seviyesini sağlamadığı, bina taşıyıcı sistemindeki kırışların ise, ilgili performans seviyesini sağladığı hesaplar sonucu belirlenmiştir.

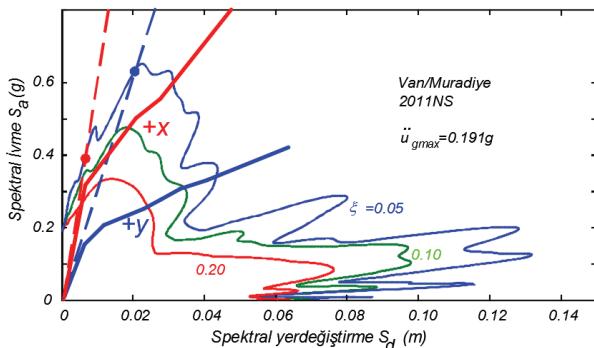
Şekil 9. Van depremi  $S_d$ - $S_a$  spektral eğrileri ile okul binasının kapasite eğrileri.

Şekil 9'da Van depreminin spektral ivme ve spektral deplasman eğrileri ile Gedikbulak okul binasının kapasite eğrisi belirtilmiştir. Görüldüğü üzere Van depremi tasarım depreminin çok altında olduğundan binanın performans noktası kapasite eğrisinin elastik bölgelerini ancak aşmakta ve sistemde çok sınırlı bir hasar oluşturmaktadır.
