## Menderes Masifi'nde Açılmış Açık Ocak Albit Madenindeki Bir Duraysızlığın Nedenlerinin Araştırılması ve Robotic Total Station Cihazı Kullanılarak Yenilme Öncesinde Şev Hareketlerinin İzlenmesi

*Investigation of the Causes of an Instability in an Albite Mine Opened in Menderes Massif and Monitoring Slope Movements Before the Failure Employing Robotic Total Station Equipment*

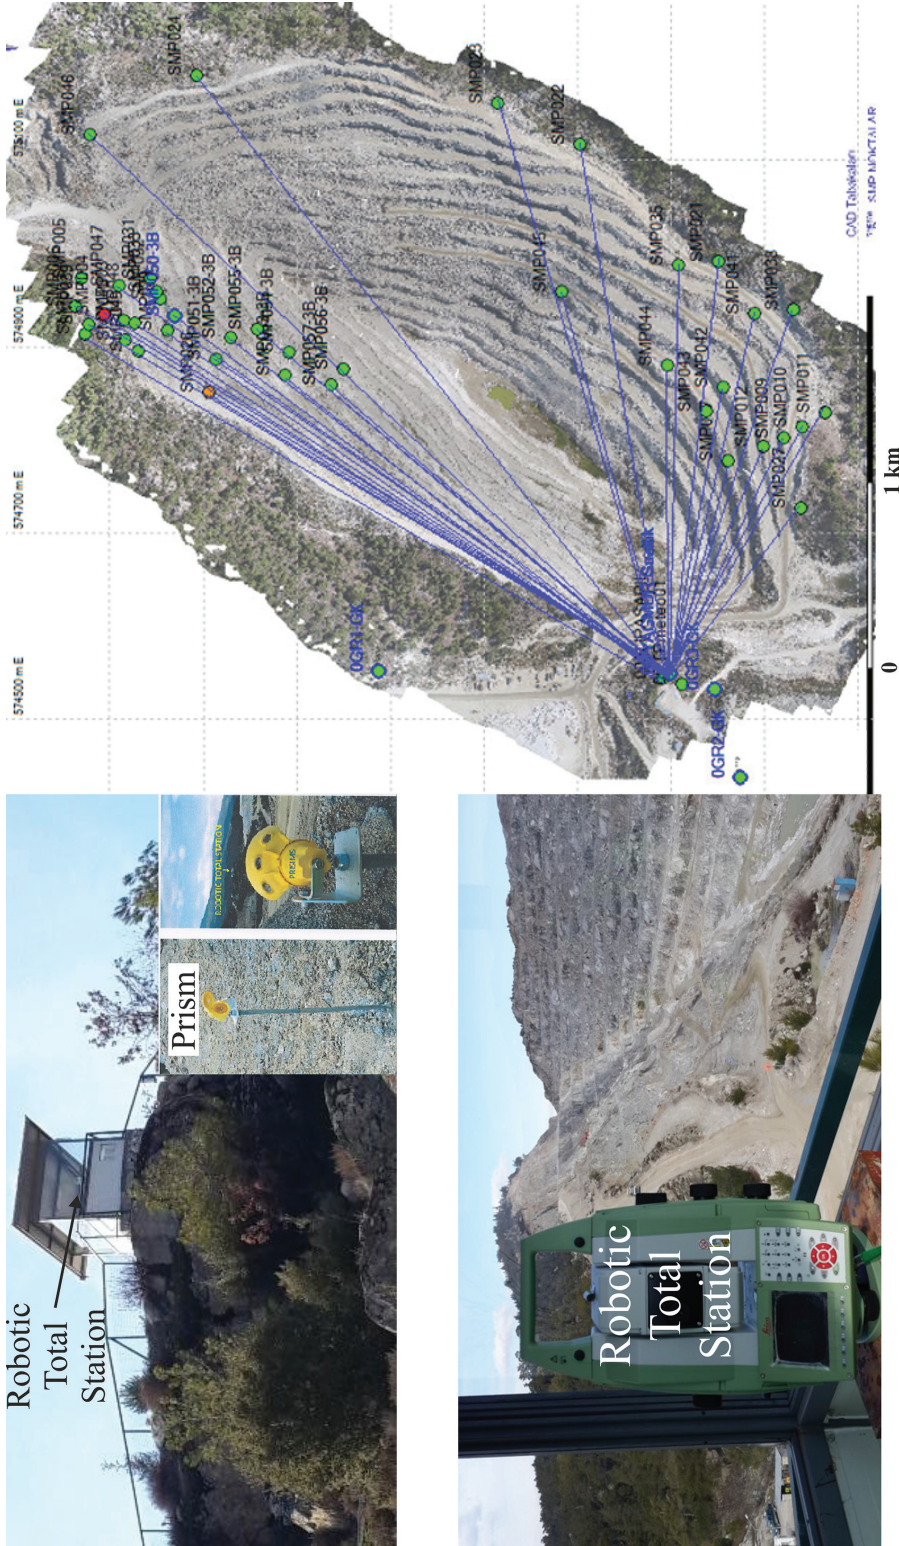
Şekil 3. Şev deformasyonu ölçüm noktaları ve “robotik total station” cihazının yeri (Uzaktan kumandalı sistem, Yarenalan Tepe ve eteklerini sürekli/devamlı olarak izler).

Figure 3. Slope deformation measurement points and the location of the robotic total station (The system with remote connection constantly monitor the Yarenalan hill and its skirts).

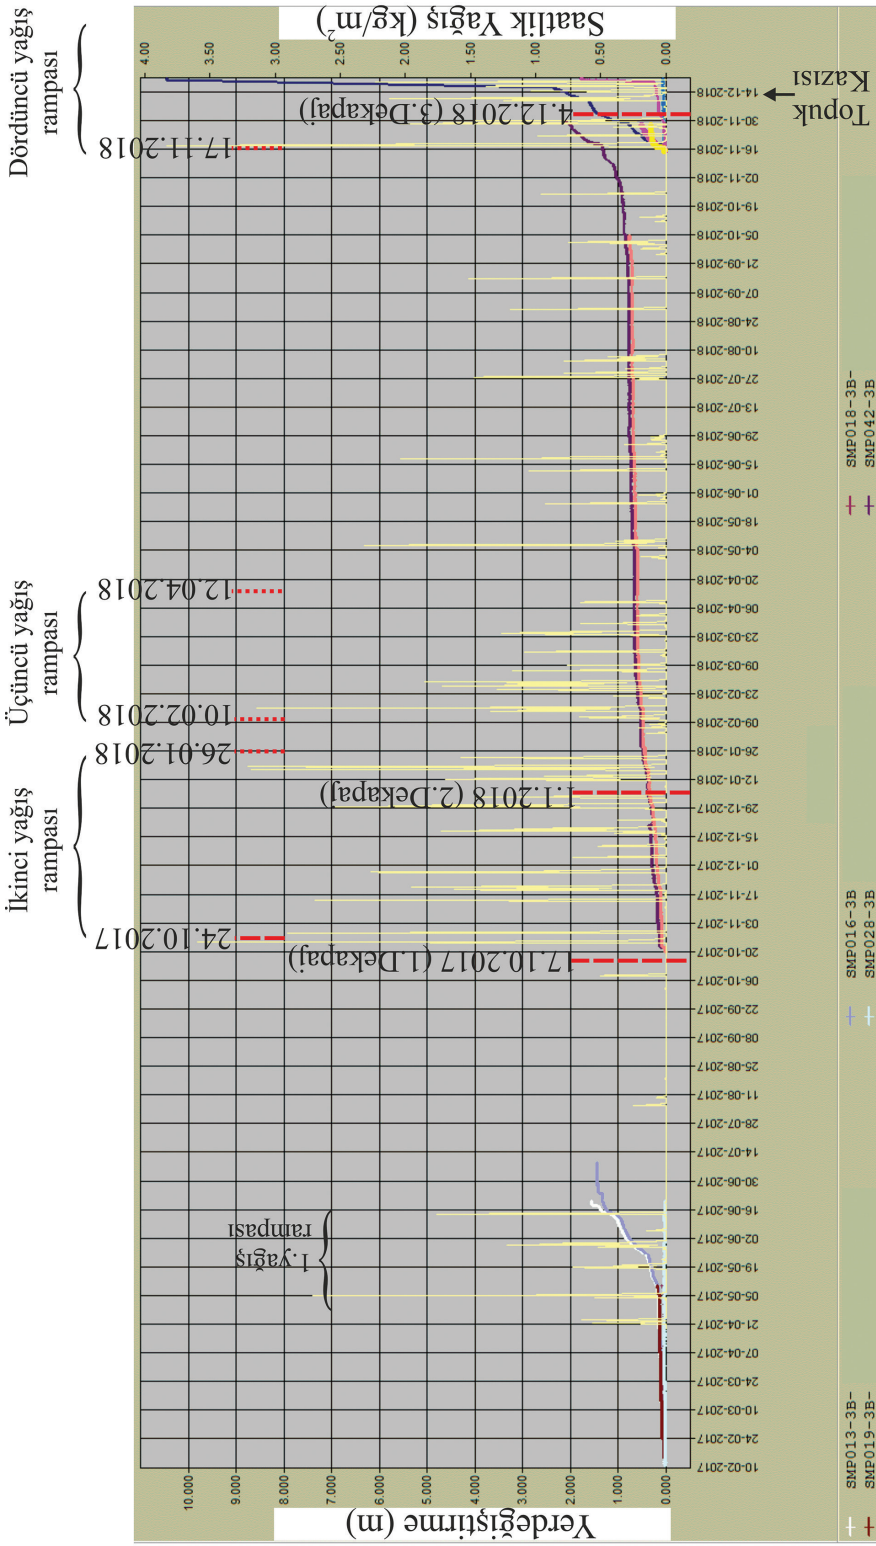
Şekil 5. Altı ölçüm istasyonunda ölçülmüş katlamalı yer değiştirme hareketlerinin zamana bağlı değişimi ve bu ilişkinin günlük yağış verileriyle deneştirilmesi

Figure 5. The variation of cumulative surface displacement movements depending on time at six measurement stations and comparison of this relation to the day-rainfall-data.

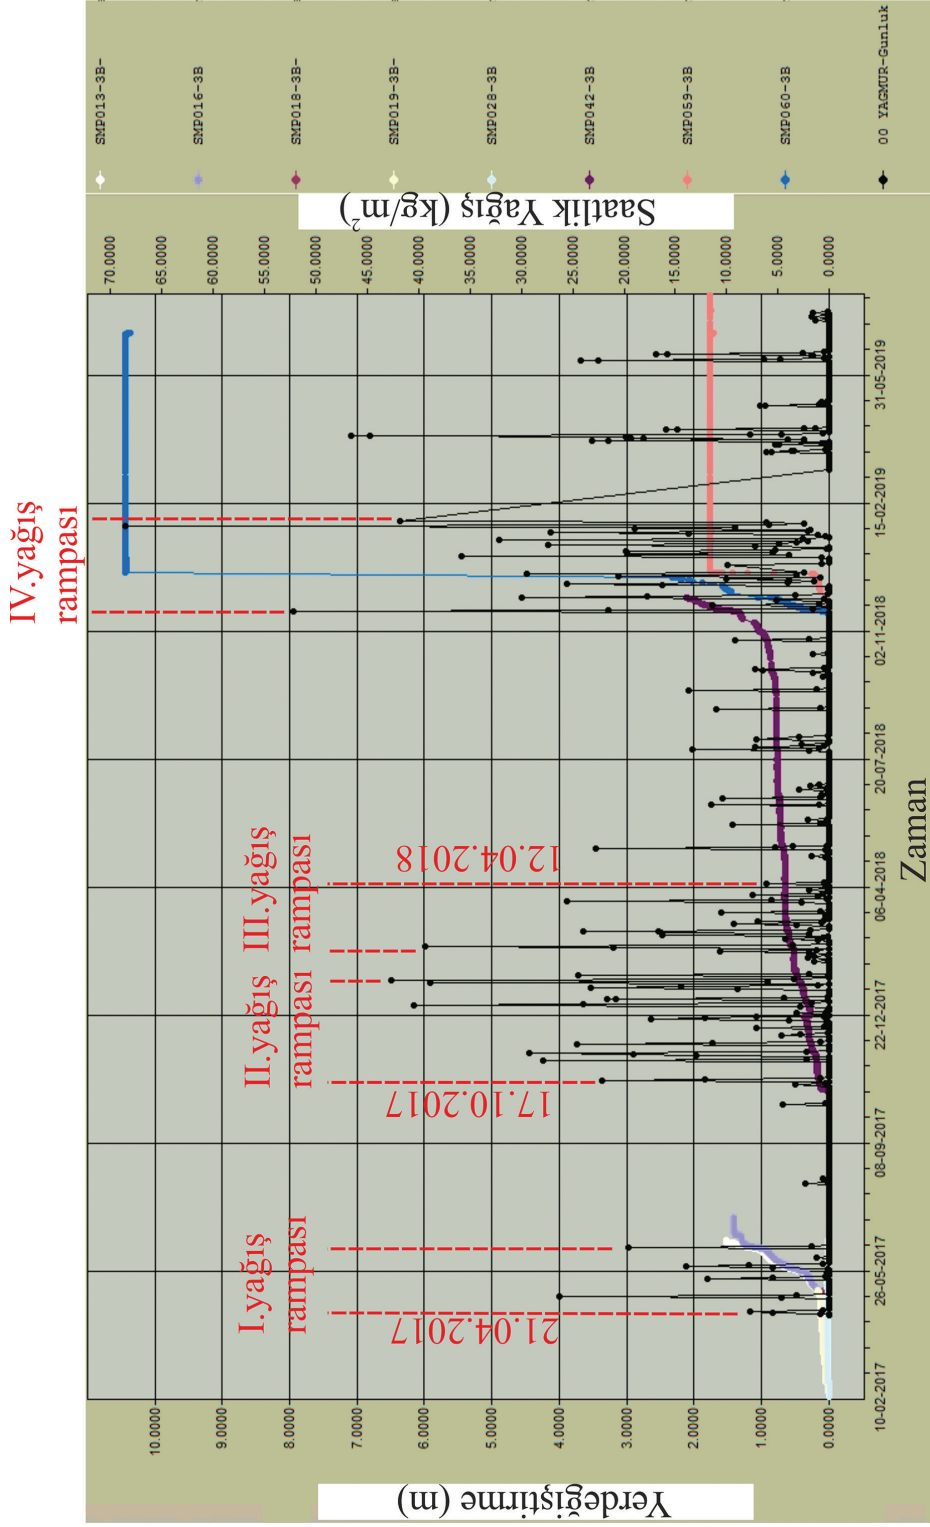
19.12.2018 sabah saat 03:00 sularında heyelan oluştuğunda SMP-060 noktasında ölçülen son toplam şev deformasyon miktarı (kümülatif bileşke yer değiştirme miktarı) 10.5 m'dir (Şekil 6). 18.12.2018 öğleden sonra ve 19.12.2018 sabahına dek geçen sürede ölçülen toplam yağış miktarı ise 29.4 kg/m<sup>2</sup>'dir (Şekil 6).

Şekil 6. Dokuz ölçüm istasyonundan alınmış katlamalı yerdeğiştirme hareketlerinin zamana bağlı değişimi ve bu ilişkinin günlük yağış verileriyle deneştirilmesi

Figure 6. The variation of cumulative surface displacement movements depending on time at nine measurement stations and comparison of this relation to the day – rainfall – data.
