# EMİNÖNÜ ÇUHACI HAN'IN TARİHSEL VE MİMARİ İRDELEMESİ, KORUMA SORUNLARI VE ÇÖZÜM ÖNERİLERİ

## HISTORICAL AND ARCHITECTURAL INVESTIGATION, CONSERVATION PROBLEMS AND SOLUTION PROPOSALS OF EMİNÖNÜ ÇUHACI HAN

Sezgi GİRAY KÜÇÜK\*

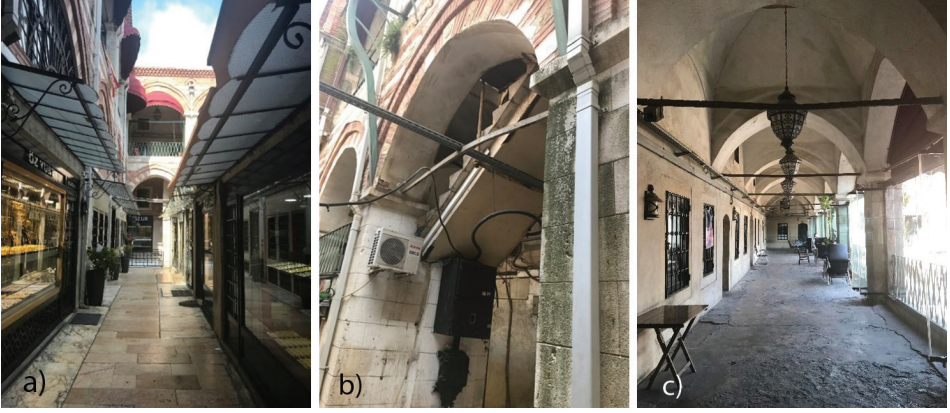
Giriş koridorundaki dükkânlarda görülen kemerli sistem, dörtgen orta avlunun etrafında da devam etmekte ve yine çapraz tonoz üst örtüsüyle bir revak sistemi oluşturmaktadır. Ancak avluya bakan kemerler giriştekilerden farklı olarak üst üste iki kemer şeklindedir (Görsel 8a ve 8b). Alttaki geniş kemer bir sıra küfeki taşı ile iki sıra tuğla düzeninde devam eden almaşık örgülü, üstteki ince kemer ise sadece tuğla örgüden oluşmuştur. Geniş kemerin kilit taşının üzerinde bir süsleme ögesi olarak iç içe geçmiş iki daire motifi vardır. Kemerlerin üzerinden başlayıp ikinci kat döşemesine kadar uzanan duvarlar da bir sıra küfeki taşı iki sıra tuğladan oluşan almaşık sistemlidir. Özgün halinde açıklık geçme amaçlı kullanılmış bu kemerlerden kuzey revakta üçü, güney revakta biri, yer yer tuğla ile doldurulmuş, alt kısımlar da cam ile kapatılıp vitrin haline getirilerek dükkân yapılmıştır (Görsel 8a). 1978 yılında çizilen planda<sup>31</sup> bu dolguların yapılmadığı,

**Görsel 8. a)** Zemin katta kuzey revakı ve arka planda çift kemerli cephhe. **b)** Yapıya sonradan ilave edilmiş betonarme merdiven. **c)** Üst kat revakı genel görünüm.

Batı revakında sonradan ilave edilen merdivenin taşınması için, basamağın iki yanından ve döşemesinin altından geçen, hanın birinci kat döşemesine bağlanan, demir profilli bir sistem oluşturulmuş, bu da döşemeye büyük bir yük getirmiştir. Bu merdiven, 1940'lı yıllarda çizilen Pervititch haritasında da görülmektedir. 1940 öncesine ait detaylı bir harita bulunmadığından ne zaman inşa edildiği bilinmemektedir.

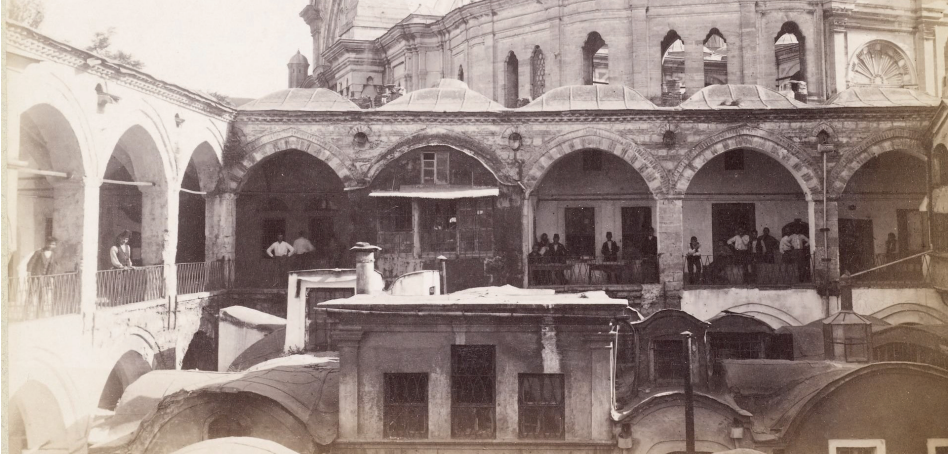
**Görsel 9.** 1890 tarihli Sébah & Joaillier fotoğrafında hanın güney kanadı.  
(Getty Research Institute, 2020.)

üzerine saplanarak cepheyi tahrip etmiştir<sup>32</sup>. Aslında 1890'lı yıllardan itibaren üst kat revaklarının yer yer doldurulmaya başlandığı görülmektedir (Görsel 9<sup>33</sup>). Ancak 19. yüzyılın sonlarında yapılan bu dolgular, günümüzdekiler gibi tuğla duvar örülmemiş olup çoğunluğu pencerelerden oluşmaktadır. 1937 tarihli Encümen Arşivi fotoğrafında (Görsel 10a) ve net olarak bilinmeyen bir tarihte Hüsrev Tayla tarafından çekilmiş olan fotoğrafta (Görsel 10b) üst kat revaklarının birçoğunun kapalı olduğu görülmektedir. Dolayısıyla

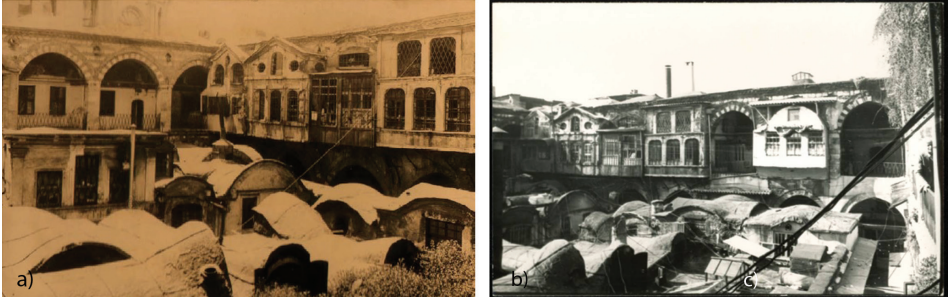
**Görsel 10.** a) 1937 tarihli Encümen Arşivi fotoğrafında hanın batı kanadında kapalı mekân oluşturmak için örülmüş cepheler (Benli, 2007, ek 6.). b) Hüsrev Tayla tarafından çekilmiş, tarihi bilinmeyen fotoğrafta hanın batı kanadı Hüsrev Tayla Arşivi, Atatürk Kitaplığı (Foto\_032395).

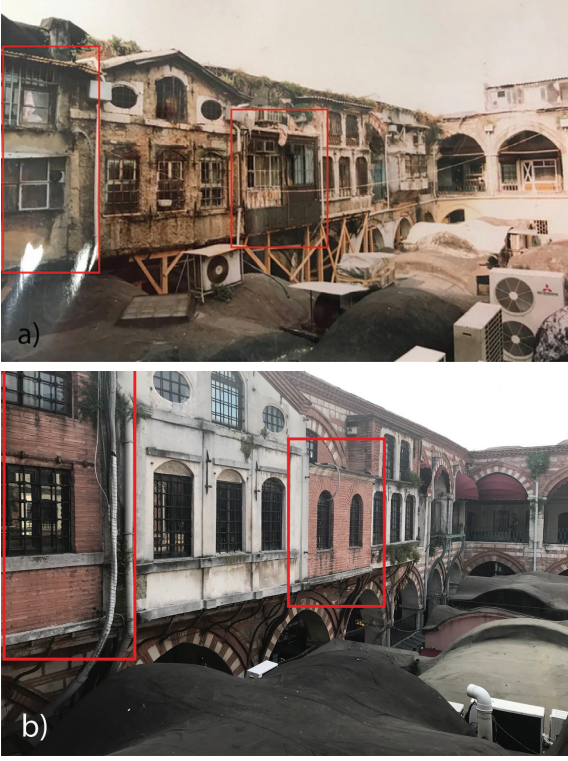
**Görsel 11. a)** 2000 tarihli restorasyon sürecinde hanın batı kanadı (Halil Onur Mimarlık Arşivi, 2000.). **b)** Günümüzde (Haziran 2019) hanın batı kanadı.

bu dolguların 20. yüzyılda yapılmış olduğu anlaşılmaktadır. Üst kat revaklarındaki bazı cepheleler, 2000 yılı restorasyonunda değiştirilmiş, yeni cephe tuğla ve kemerli pencerelerle oluşturulmuştur (Görsel 11). Çıkma yapılmasıyla oluşan üst örtü, bazılarında küçük bir tonoz niteliğindeki bazıları iki veya tek eğimli çatılıdır (Görsel 7). Tonoz üst örtülü kısım haricinde, çıkmalardaki avluya bakan kemerler yıkılmıştır.
