İzmit Tarihi Yeni Hamam Restorasyon Projesi: Yapısal Değerlendirme

Bu çalışmada Kocaeli, İzmit, Hacıhasan Mahallesi, 396 Ada, 3 Parselde bulunan, 18. yy.'da inşa edilmiş Yeni Hamamın restorasyon projesi kapsamında yapısal davranışı ele alınmıştır. Yapı mimari koruma ve geçirmiş olduğu müdahaleler açısından önemli bir örnektir. Yapının uzun süre işlevsiz kalması, 90'lı yıllarda bitişigine inşa edilen betonarme yapının hamama etkisi, 1999 yılında deprem geçirmiş olmasından dolayı hasarlı ve atıl olan hamam yapısının yeniden kullanımı için 2016 yılında restorasyon çalışması başlamıştır. 2018 yılında tamamlanan restorasyon çalışması için rölöve, restitüsyon ve restorasyon projeleri Bozdağ Mimarlık tarafından hazırlanmıştır. Kocaeli Üniversitesi Mimarlık ve Tasarım Fakültesi Mimarlık Bölümü Restorasyon Anabilim Dalından hamamın yapısal davranışının değerlendirilmesi üzerine destek istenmiştir². Yeni Hamam Cepheleri için termal kamera görüntüleme testi Schmidt beton test çekici sonuçları ve SAP2000 simülasyon programı kullanılarak oluşturulan analitik model ile analiz sonuçları oluşturulmuştur. Yapının restorasyon öncesi durumunu yansıtan sayısal model, analiz süreci, sonuçları ile rest

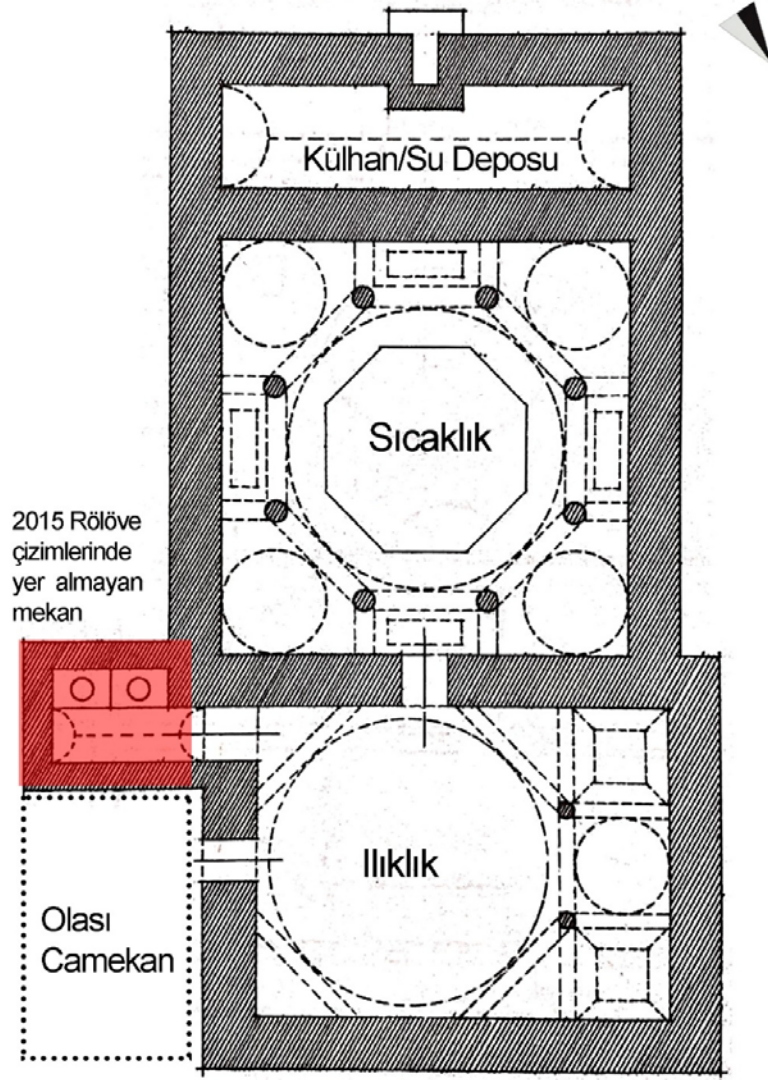
Şekil 3: Yeni Hamam planı. Semra Ünal tezinden yeniden üretilmiştir.1966 (Kaynak: Şennur Kaya)

Dışarıdan gözlem yoluyla yapılan ilk incelemelere göre yapısal hasarlar tespit edilmiştir. İlklık mekânının kuzeybatı köşesinde bulunan sütunları birbirine bağlayan gergi demirleri kopmuştur. Mekânı örten ve kuzeyde bulunan küçük kubbe hasar görmüş ve malzeme kayıpları bulunduğundan, ilklık mekânın dış çevresel etkilere açık olduğu tespit edilmiştir. Sıcaklık mekânında ana kubbeyi taşıyan kemerlerde yapısal çatlaklar gözlemlenmiştir (Şekil 3). Ayrıca, ana kubbede gözlemlenen çatlaklar

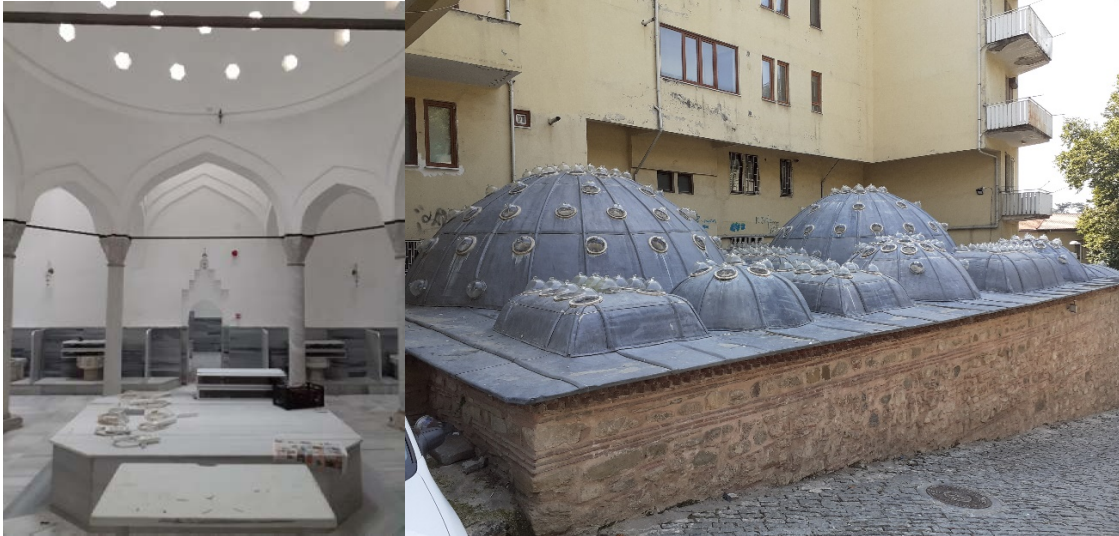
Şekil 18: Restorasyon sonrası sıcaklık bölümü. (Kaynak: Emre Kishalı arşivi, 2017).
